出國報告（出國類別：其他）

2015 國際橋梁會議暨第十屆台美 橋梁研討會

服務機關：交通部臺灣鐵路管理局

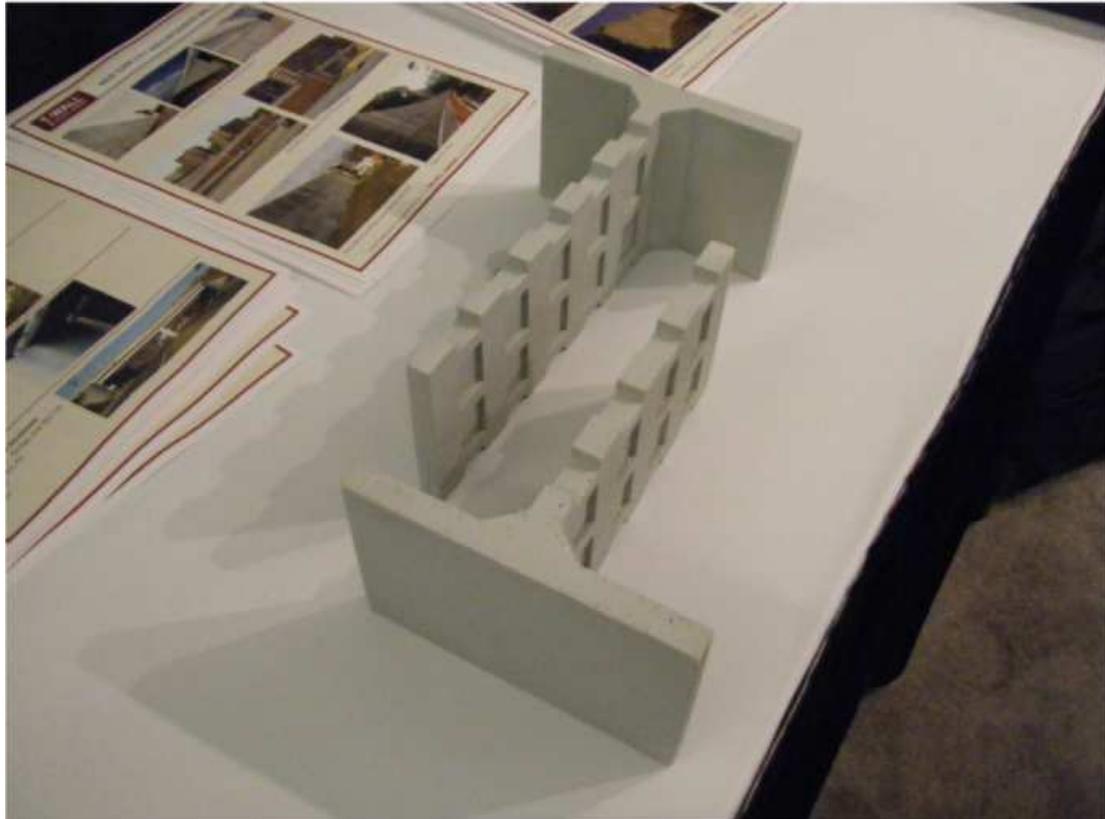
圖 4.10 T-wall 實體樣品

擋土牆有一特殊的 T-Wall 基礎形式，可減少開挖面，採預鑄背拉設計以縮短工期，同樣地，這公司只提供設計諮詢服務。隔音牆材料，在展場也有廠商展示，有包覆隔音或吸音材料，也有單獨阻絕音源的材料，特點都是容易組裝，這些資訊都可供本局參考。

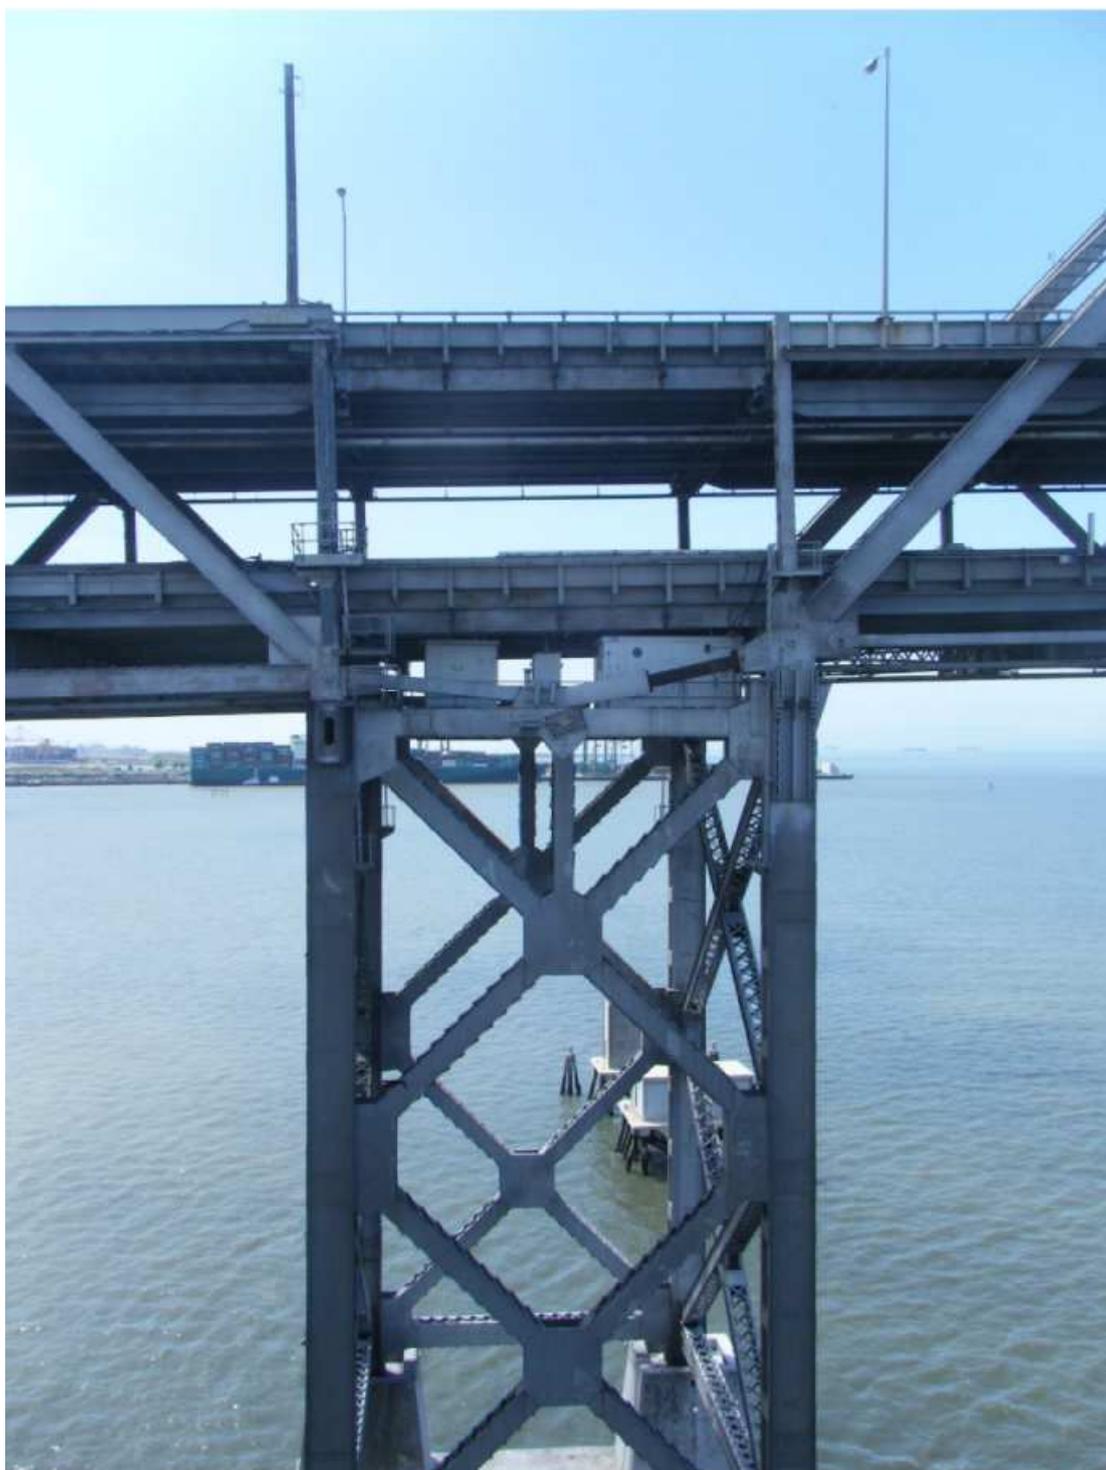
圖 5.2 舊港灣大橋的鋼結構橋墩

1986 年，在各界歡呼聲中，舊金山奧克蘭港灣大橋歡度五十週年慶，各式各樣的燈光秀，用以展現這座橋梁之美，以及它對加州的貢獻。然而好景不常，就在 1989 年 10 月 17 日清晨 05:04 分，加州發生芮氏規模 7.1 集大地震，第 E9 橋墩處上層版西側支承破壞，東側支承勉強抵住地震力，因此此橋面板僅西側滑落，連帶破壞了下層版。

加州大地震後的舊金山奧克蘭港灣大橋為此封閉了月餘，工程師們努力從地震波取經驗，他們更換了東側支承，也補強了西側支承，最重要的是耐震與防落橋機制儼然已成爲更新的概念。

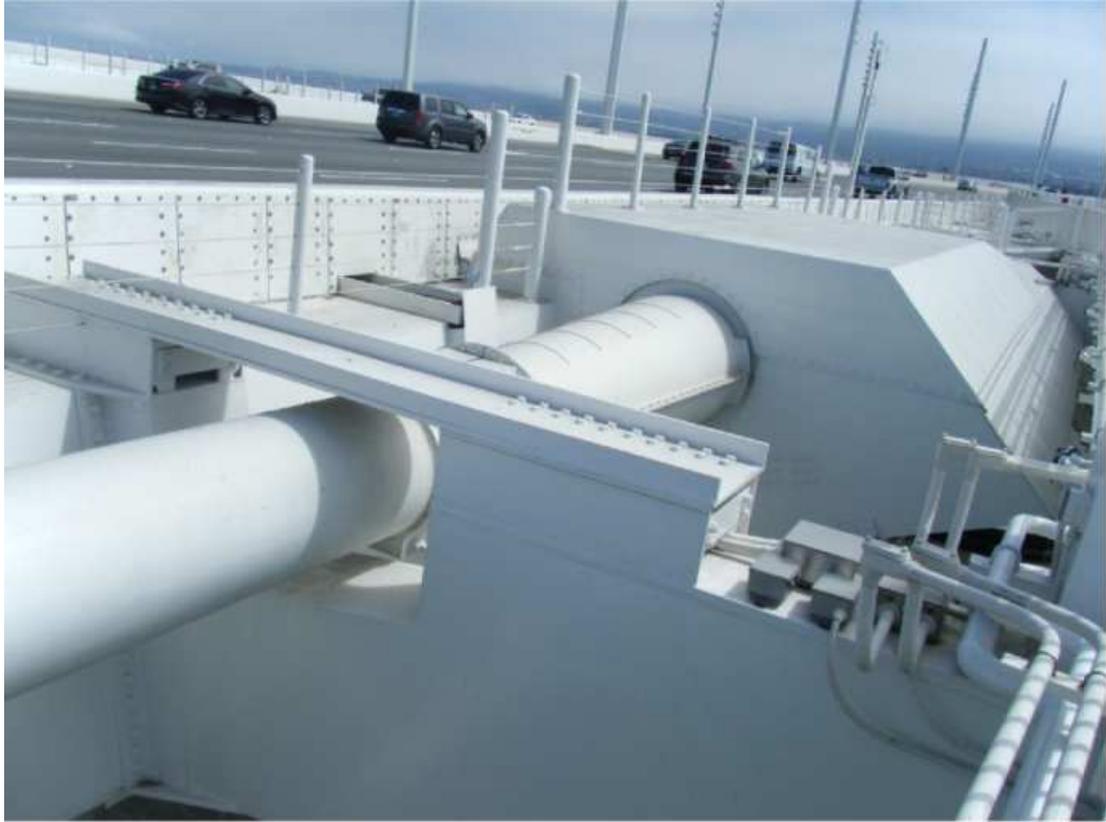
圖 5.6 新港灣大橋鋼纜錨碇座

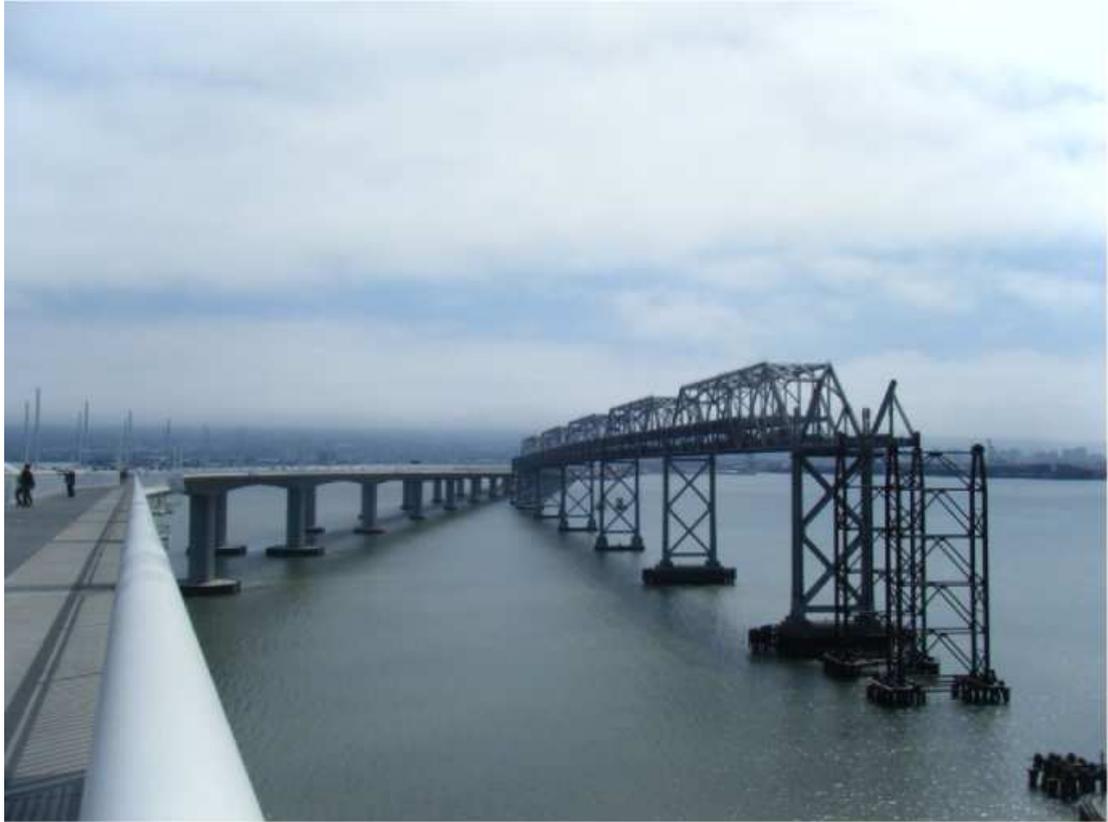
圖 5.7 舊港灣大橋正逐步拆除中

功成身退後的舊橋，屈指一算也有 77 歲了，我們走在橋上，首先映入眼簾的是橋梁東側部分，仍屹立不搖，靜靜地享受著河水的蕩漾，而默默地等待州政府拆除的命運；仔細遠觀其大小構件，鋼材的完整，防鏽的能力仍首屈一指，此乃 IBC 團員共同的心得與認知，可惜受限於時間空間，沒能再進一步探索其究竟。再往前走到舊橋西側，已拆除部分水域反顯遼闊，然而此時令人驚豔的反倒是新橋主懸吊系統，白色系的主塔與鋼纜，超大型的錨碇系統，宣示了現代橋樑之美，令 IBC 團員無不歎為觀止。

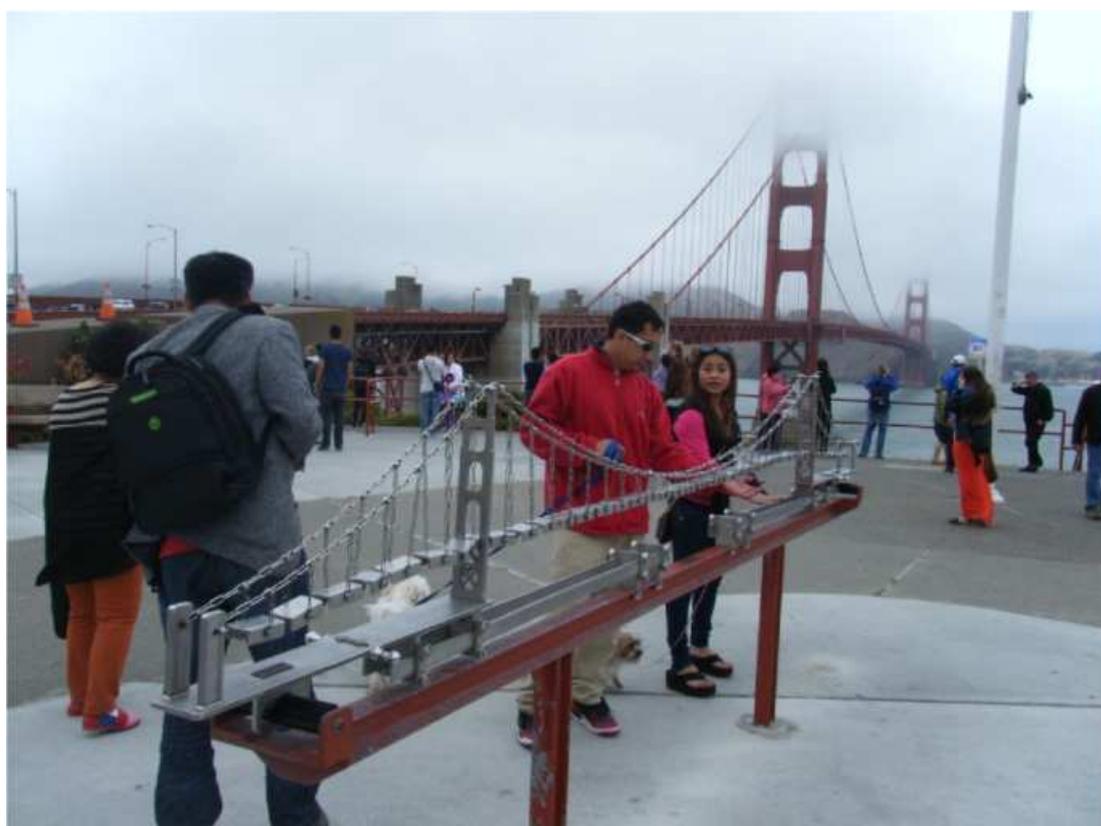
圖 5.14 舊金山大橋抗地震力及風力模型 (一)

仰望這八十多年來，鮮紅色的金門大橋常虛無縹緲，無論清晨午間或黃昏，它靜靜地站在河中，搭配光線的變化與四散的霧氣，早現出千變萬化的朦朧美。一般遊客或許走馬看花，以拍照為職志，但身為土木工程背景的我們，應該要能更深層去思考這偉大工程的內涵。此時，不妨駐足了解這座橋梁的奧妙，就在橋台側的遊客中心區，建立了許多資訊解說牌，包含了史特勞斯先生的雕像、橋梁歷史、設計、主塔、吊索、橋面版等建造過程，以及地震及風力對橋樑的影響，當然最大的殺手，鋼構件腐蝕的原理以及對策，在這區都有所著墨。

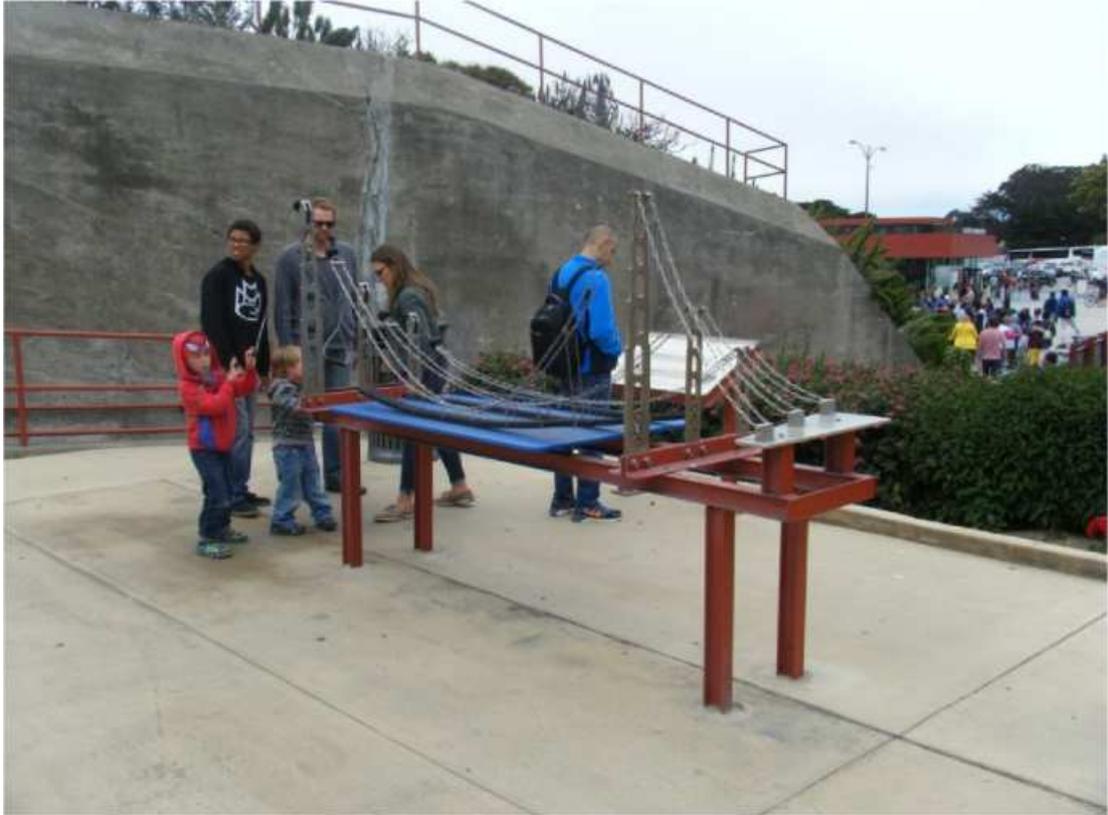
圖 5.15 舊金山大橋抗地震力及風力模型(二)

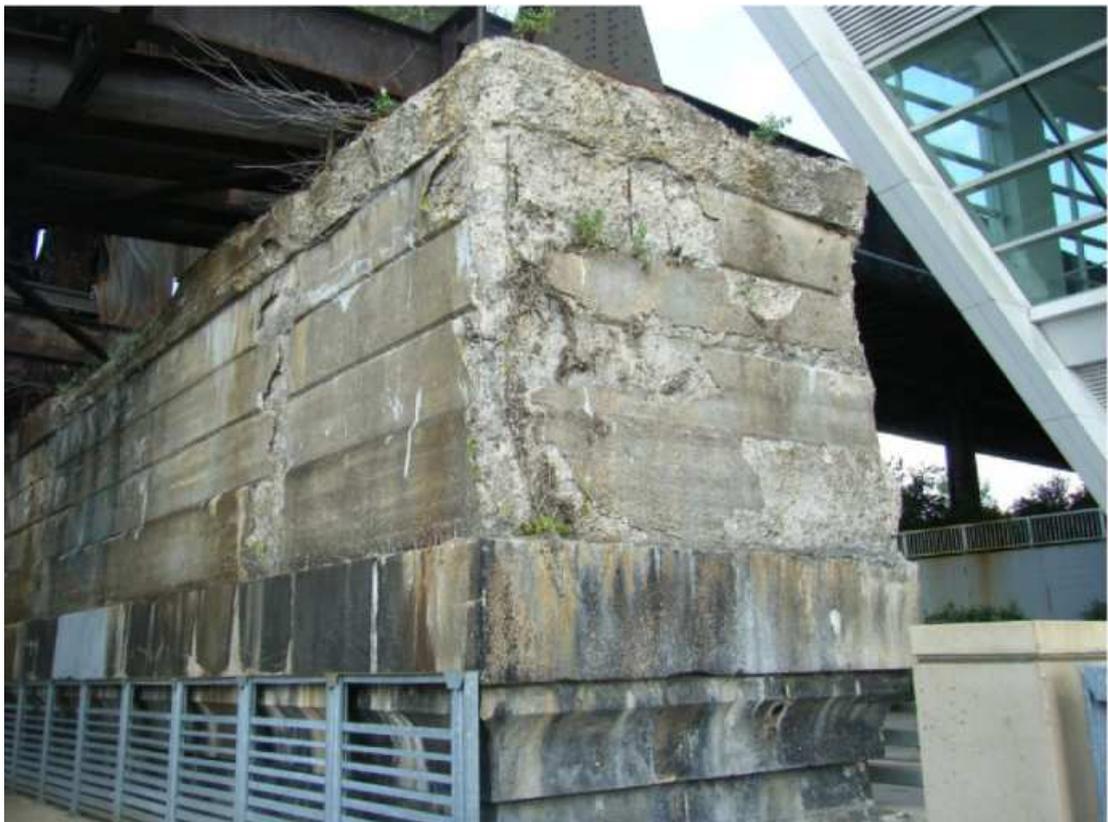
圖 5.24 鋼橋橋墩抵不住歲月催化的痕跡

有幸散步於城內河畔，眼前是浪漫的愛麗格尼河，觸目所及有五座橋聯絡南北城，位於最東側 11 街的是鐵路橋，很明顯的是其笨重的型式，偶有貨運列車通過，那再熟悉不過的「轟隆、轟隆」聲吸引了我，忍不住走到橋下一探究竟，令人訝異的是，其橋台擴大基礎外層鋼筋已生鏽嚴重，混凝土也已開裂多時無人問問，鋼構件部分生鏽異常明顯，雖有可能是耐候鋼正常現象，我也相信安全係數足以讓人對結構安全無虞；但換做在台灣，這般景象能忍受接二連三的投書嘛？世人又要用什麼樣的說法來凌駕我們的專業？

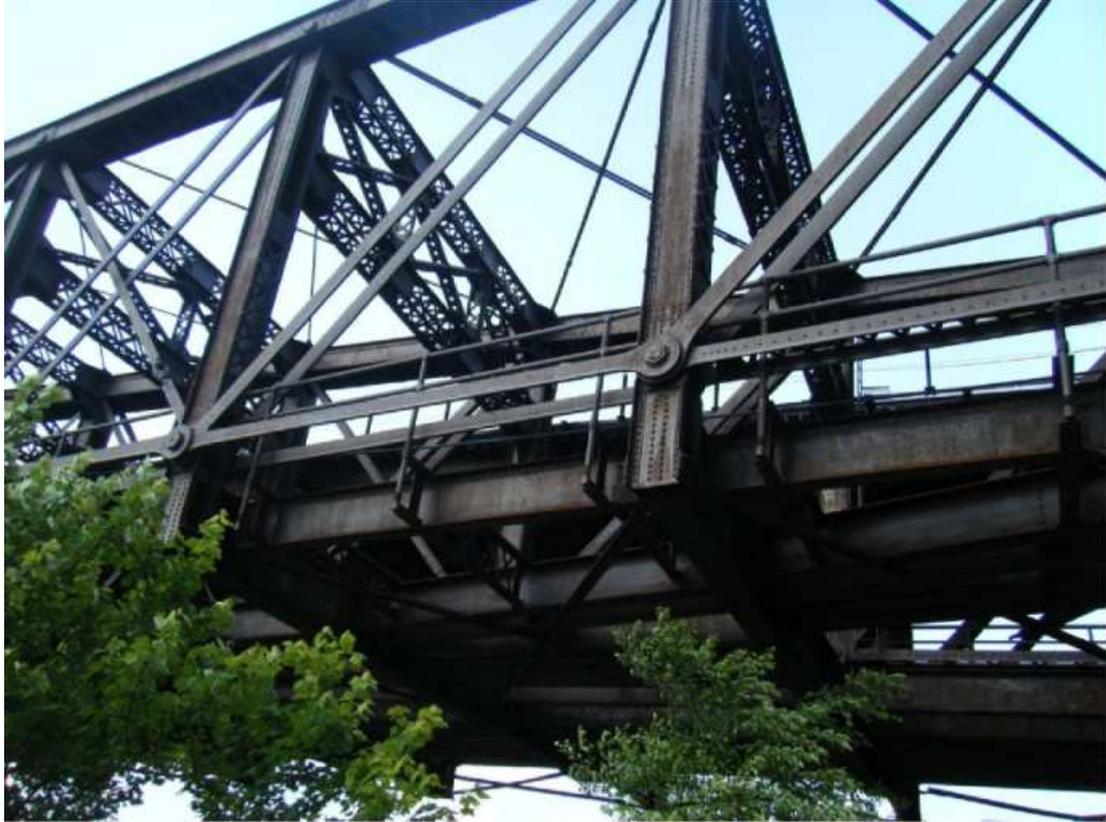
圖 5.25 鐵路橋上滿滿殘留滿滿鏽斑及歷史痕跡

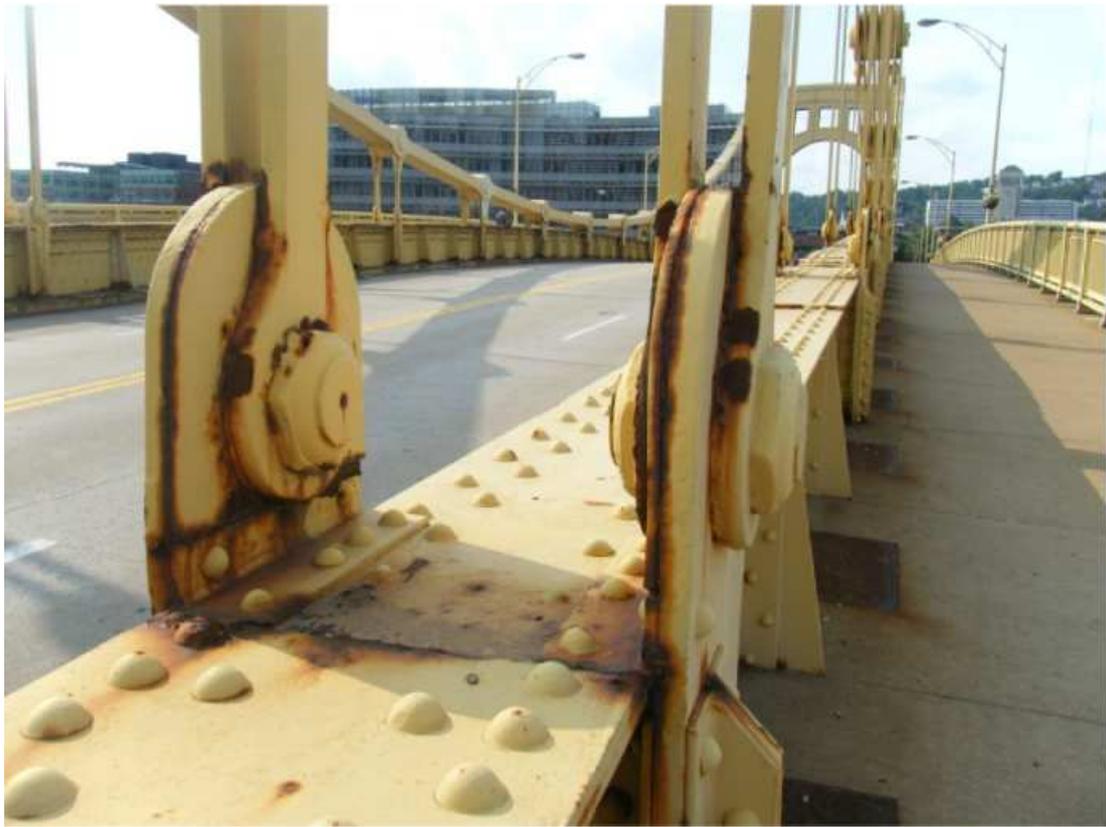
圖 5.28 橋梁鏽蝕狀況

隨後我又走過九街的的鋼橋，在橋台處貼有歷史建物的標記，建造於 1927 年，黃色的面漆看似柔和，但上橋後還是令人捏把冷汗，各構件也是鏽痕累累，接合處更是侵蝕到鋼構斷面減少，站在這座高齡 88 歲的橋梁上，依稀記得一位來自當地看展的橋梁工程師告訴我，他們會注意及觀察橋梁的狀況，約 20 年會重新油漆一次，而且那是非常浩大的工程，有時要封鎖道路，施工的成本甚至比興建一座橋梁還要高。
