出國報告（出國類別：實習）

陣列式即時超音波技術應用於 鍋爐管路銲道檢測

服務機關：台灣電力公司

姓名職稱：魏健能 品檢工場 經理

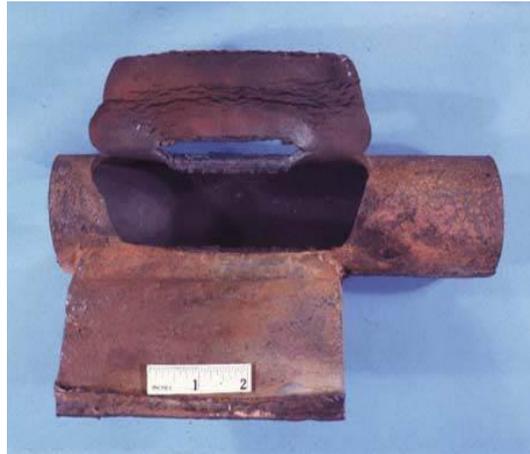
圖 2.6 爐管水側腐蝕疲勞

水牆管腐蝕疲勞裂痕起始於爐管水側，一般裂痕平行於鍋爐爐管軸向，也可能周向或任何與乘載主應力之垂直座向，產生類似窗口“window type”型態之厚唇(thick-edged)破損，如圖 2.6；會誤判成氫脆(hydrogen damage)，最後的破損經常是針孔破漏(pinhole leak)，常誤判為管外起始之機械疲勞(OD-initiating mechanical fatigue)。

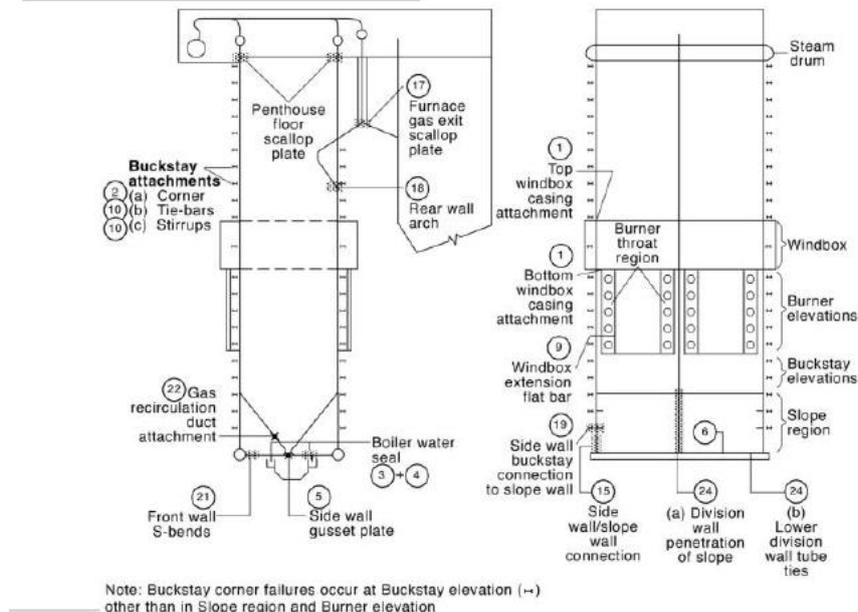
圖 2.7.1 發生腐蝕疲勞破壞機構典型的位置

而發生腐蝕疲勞破壞機構典型的位置，如下圖 2.7 所示：

Tangentially-fired boilers

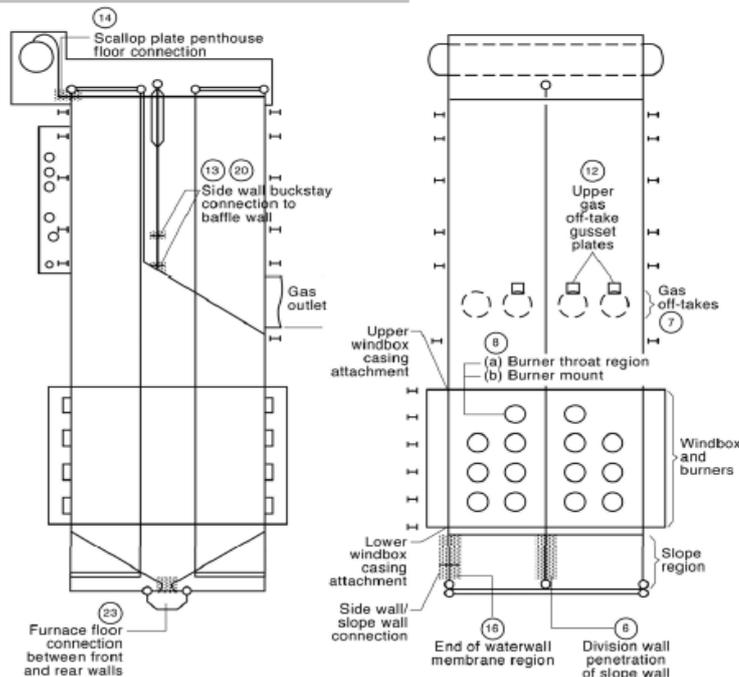
圖 2.7.2 發生腐蝕疲勞破壞機構典型的位置

Front/rear-fired radiant boilers

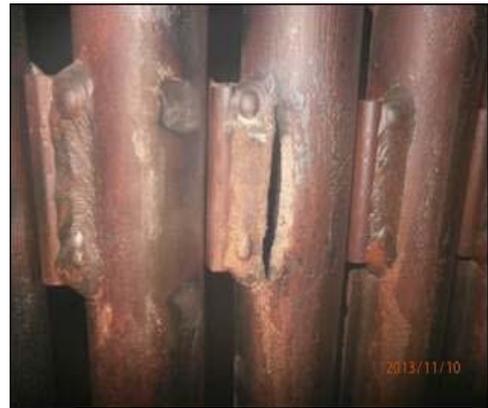
圖 2.11 固定塊破裂

不良設計，固定塊破裂來自於：

- 銲接品質不佳。
- 異材(Grade 91 tube,nickel based weld, stainless clip)不同膨脹係數造成高應力。
- 鄰管或爆射清潔造成高應力。
- 高溫運轉。
- 氧化(Oxidation)。
- 爐管金屬受熱溫度過高。
- 爐管 HAZ 熱影響區延伸之主應力

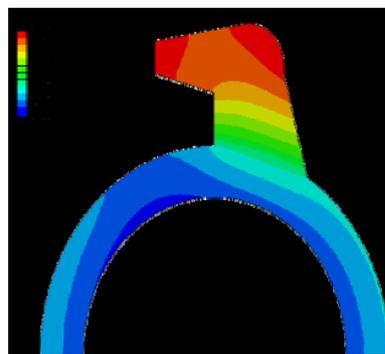
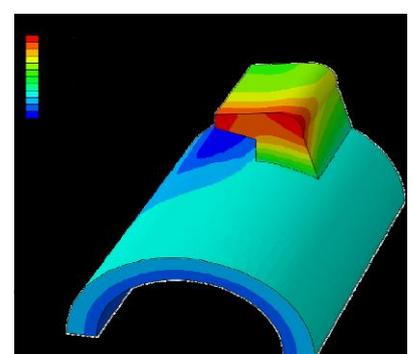
圖 2.12 固定塊有限元素分析

Thermal Analysis FEA (有限元素分析)

爐管溫升 5 to 20°C
壽評計算與破損吻合。

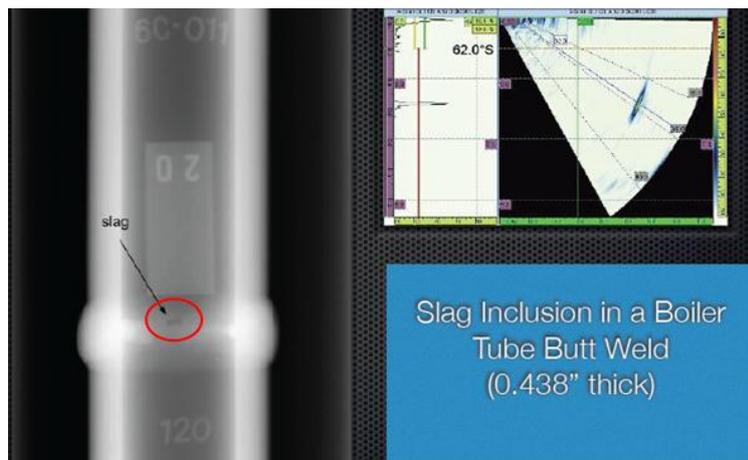
圖 2.13 夾渣(Slag) RT，UT 皆可檢出

2006 年起 PAUT 超音波檢測開始應用在鍋爐爐管銲道上，它可全面檢出任何座向平面型缺陷，檢測速度較 RT 快；RT 射線檢測則可檢出圓球型缺陷，同時報告較 PAUT 易懂。

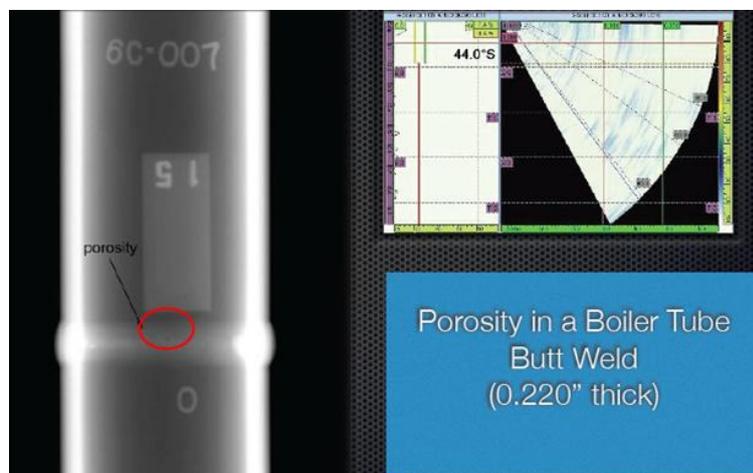
圖 2.14 氣孔(P) RT，UT 皆可檢出

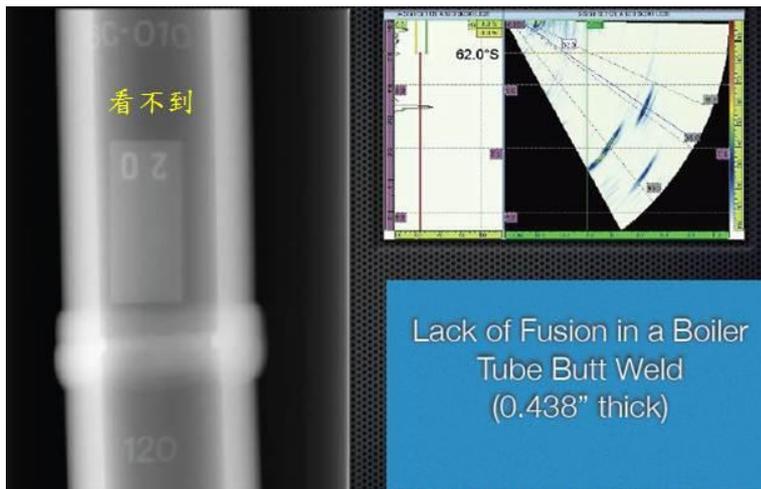
圖 2.15 不完全熔合(LF) RT 無法檢出，UT 可檢出

- 可檢測小管徑銲道外徑 21 mm ~ 114 mm (0.84 in. ~ 4.5 in.) 範圍內的管件。對於 7 mm 以上厚度爐管銲道檢測，PAUT 可取代 RT，且檢測效率高。對於平面狀之缺陷 PAUT 優於 RT (如 圖 2.15)，但技術層次較高，瑕疵長度研判相較 RT 而言，雖稍缺準度，但仍值得推廣應用。
- 對於 7 mm 以下厚度的爐管銲道，PAUT 針對體積型瑕疵的檢測，需要注意表面狀況、Wedge、頻率的選用。

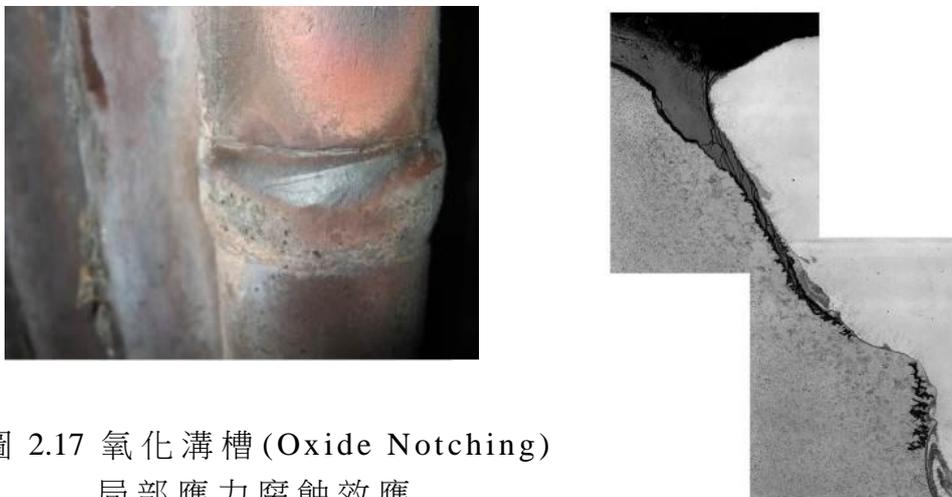
圖 2.17 氧化溝槽 (Oxide Notching)
局部應力腐蝕效應

特別是過熱器、再熱器鍋爐爐管之低肥粒合金 ferritic (low alloy steel) 碳鋼與奧斯田鐵系不銹鋼 (austenitic stainless steel) 異材金屬銲道，內外之氧化溝槽(Oxide Notching) 局部應力腐蝕效應，如圖 2.14 可自爐管外側以 VT，PT 檢測；爐管內側缺陷則必須以 UT，RT 檢測。

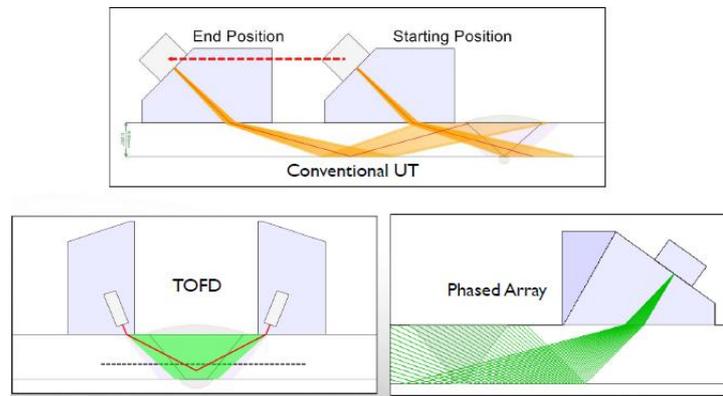
圖 2.18 異材金屬銲道超音波檢測

聚焦式 PAUT 檢出解析度與度量尺寸能力佳，音束越小檢出度量越小瑕疵能力越佳，研究簡報顯示 UT 靈敏度設定 0.060 inch (1.5 mm)，大於 1.5 mm UT 尺寸度量正確，小於 1.5 mm UT 度量失準，會稍大實際尺寸。

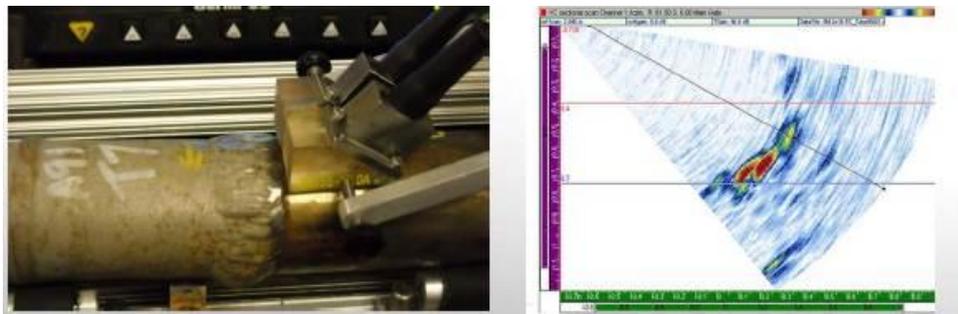
圖 2.19 異材金屬銲道 PAUT

Technique	Incident Beam Size (mm)	Incident Beam Size (inch)
LPA 7.5 MHz, Passive Focus	1.7	0.067
LPA 5 MHz	1.8	0.071
2-D Pitch-Catch	1.8	0.071
2-D Pulse-Echo	1.8	0.070
Focus-UT	2.5	0.100
Conventional P/E	5.0	0.200

圖 2.20 異材金屬銲道超音波檢測音束比較

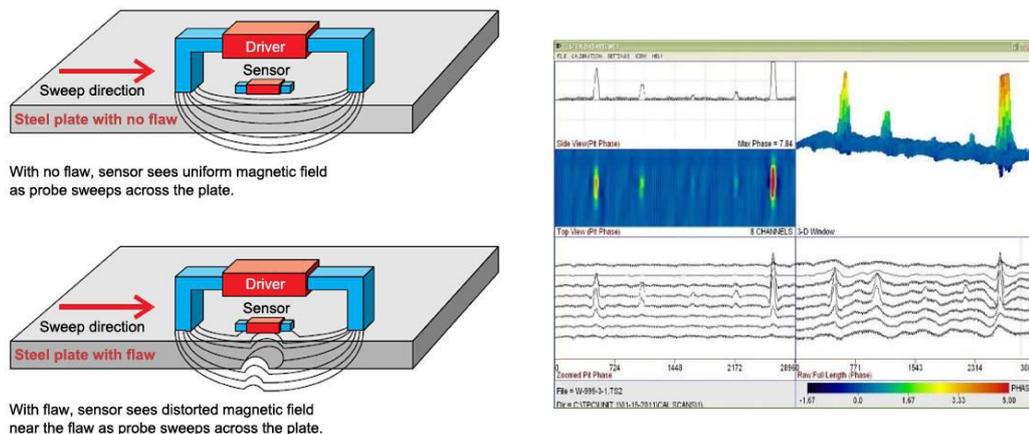
圖 2.21

LFET 發射出一個電磁訊號進入被檢件，任何電磁訊號之改變或扭曲 (如圖 2.21) 。

經與校正訊號比對，將可獲致管材厚度之減薄量或汽側氧化垢層堆積。它可自管外檢出鐵磁性管件之管內與管外缺陷或非鐵磁性管件之管內鐵磁性氧化垢層堆積，並予量化。

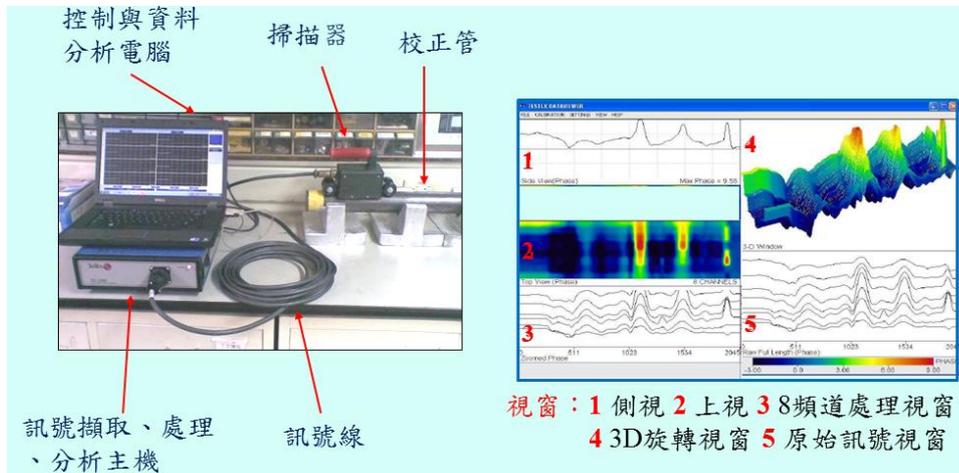
圖 2.22 多頻非接觸式低頻電磁檢測系統

TesTex Inc 應用多頻非接觸式低頻電磁檢測技術 (LFET , Low Frequency Electromagnetic Technique) 發展出 TS 2000 TUBE SCAN，用來檢測鍋爐管件(Tube/Pipe)。

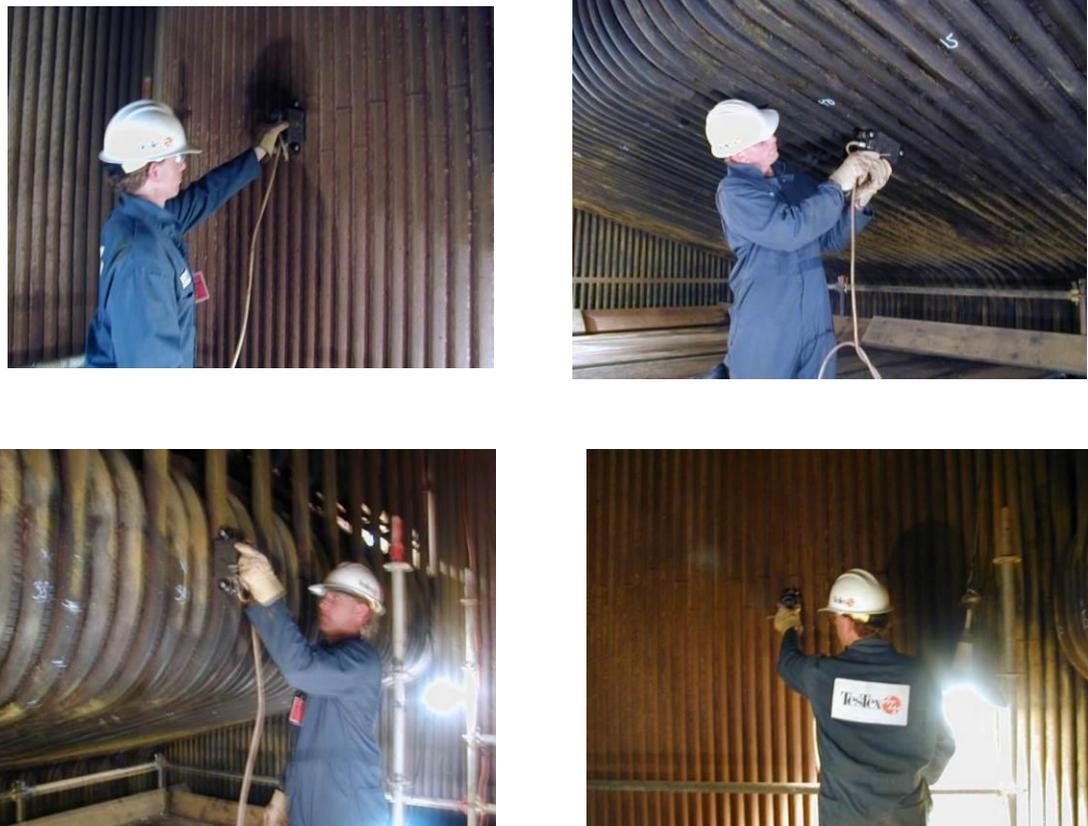
圖 2.23 管路減薄 LFET 應用

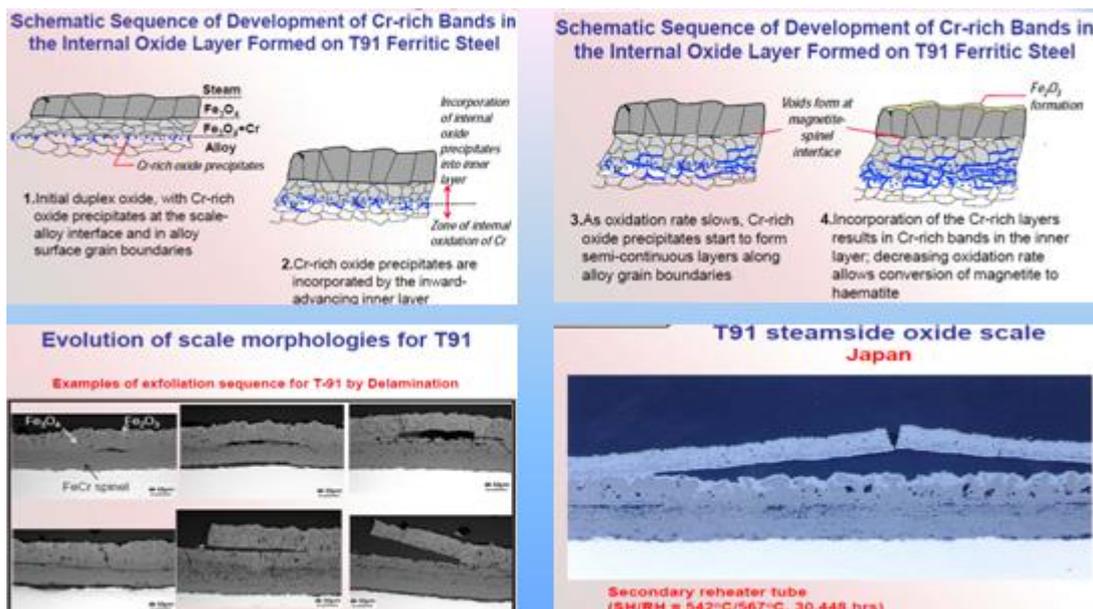
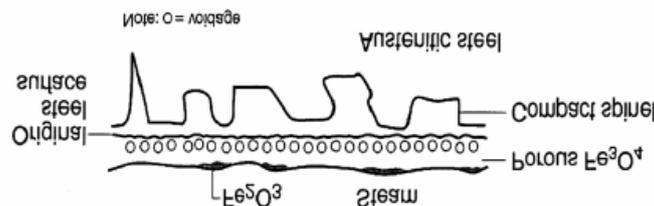
T91 材質爐管由於富鉻垢層在氧化垢層表面晶界上產生不連續，再加上垢層裂痕與空氣接觸導致新垢層空隙而剝離，圖 2.24。

Figure 2-22 Schematic Representation of the Oxide Structures Formed on 300-Series Austenitic Steels in Steam [2-8]

圖 2.24 T91 氧化垢層成長與剝離

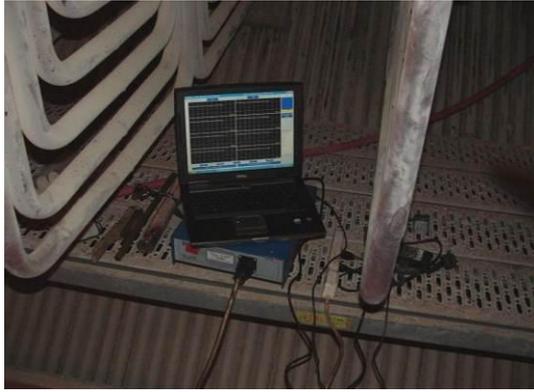
圖 2.25 LFET TUBE SCAN 系統組立

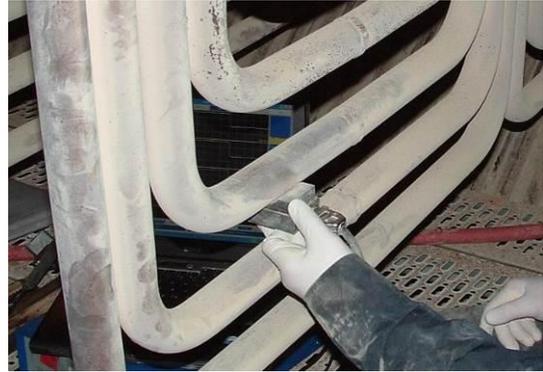
圖 2.26 自爐管外表面 LFET 掃描汽側氧化垢層堆積量

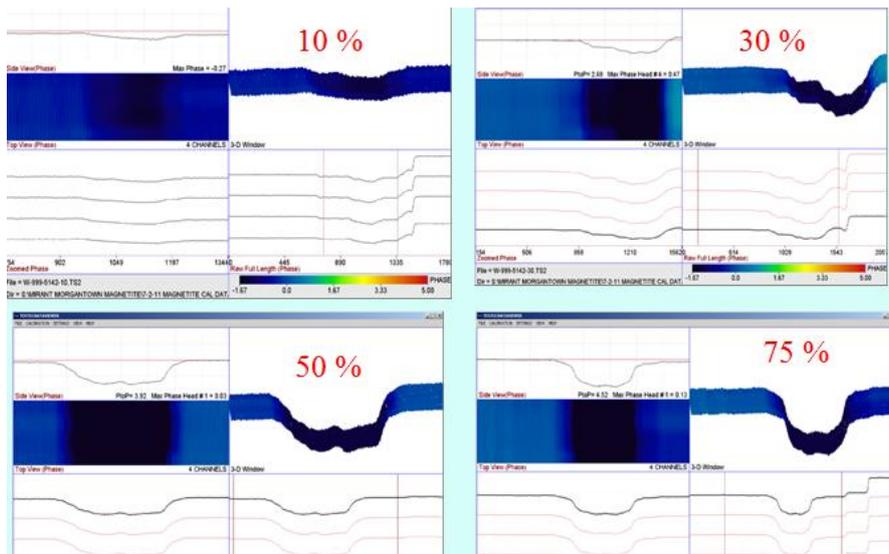
圖 2.27 10%, 30%, 50%, 75% 剝離氧化垢層堆積信號

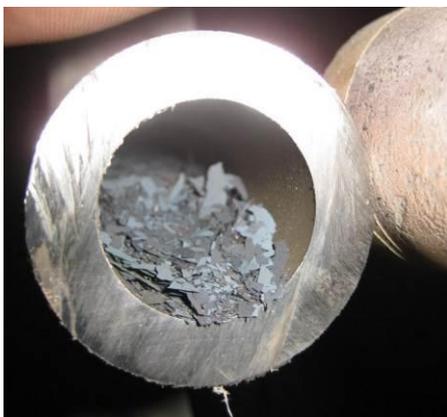
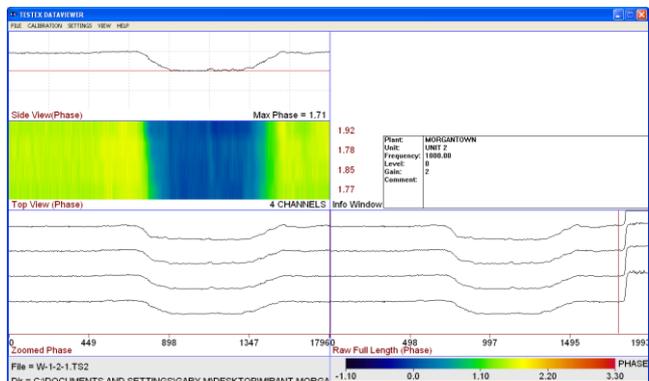
圖 2.28 dry magnetite

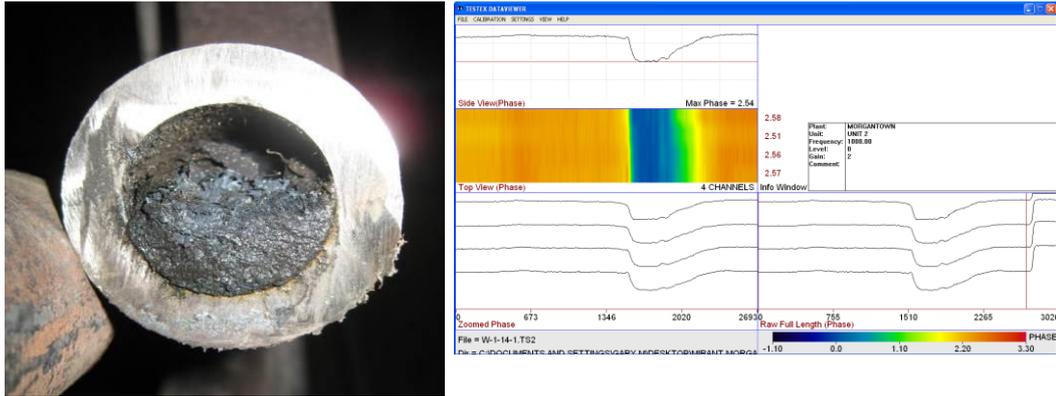
圖 2.29 wet magnetite

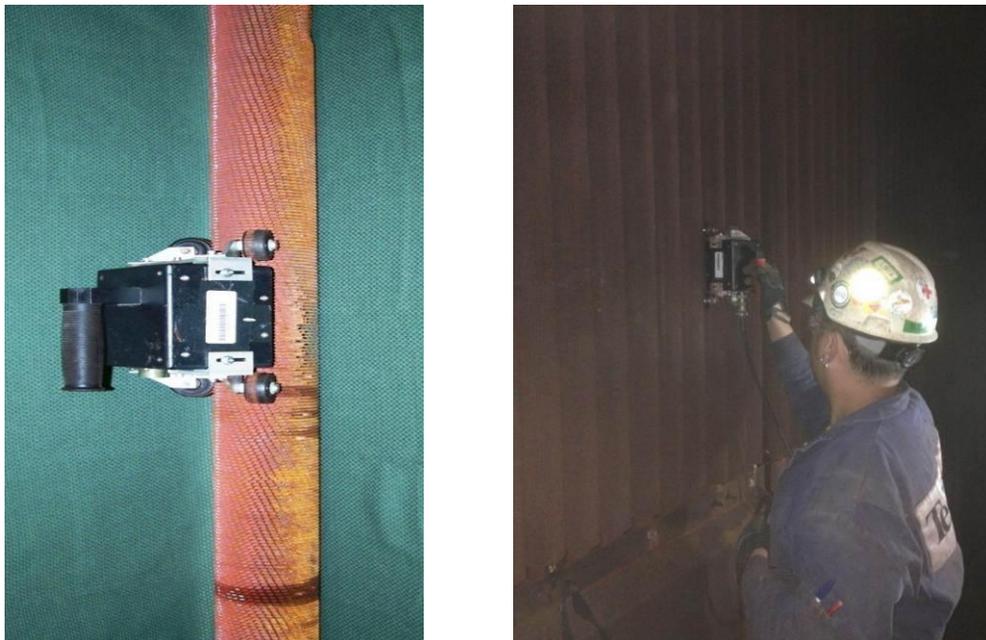
此項檢測技術的應用，是經由 LFET 掃描器自鱗片爐管外表面掃描，由激發線圈回饋訊號的強度，可以查知 HRSG 爐管薄化的量，它可檢出局部管厚減損以及均勻之減薄。例如點蝕 (pitting) 和流體加速腐蝕 (FAC) 的均勻性薄化等，掃描速度約在 3 英寸/秒。

圖 2.30 LFET 自鱗片管 (FIN) 外表面檢測—管路

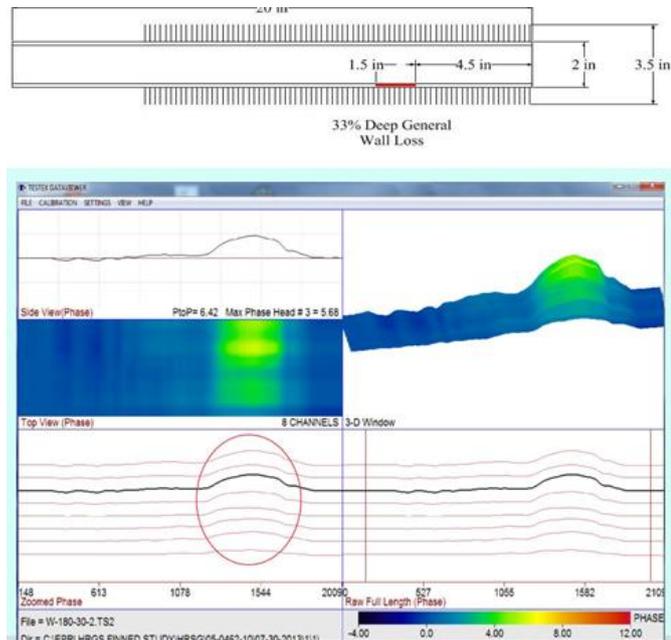
圖 2.31 30 % 深度減薄之 LFET 訊號

- 取 2” 外徑，0.15” 厚度具有 0.75” 長鰭片之碳鋼 HRSG 爐管，爐管內車製模擬管內減薄之校正管件。從標準管掃描後回饋之訊號側視相圖中，觀察第 1 個升起訊號為 60 % 深度減薄之點蝕訊號，第 2 個則為 30 % 深度減薄之訊號。

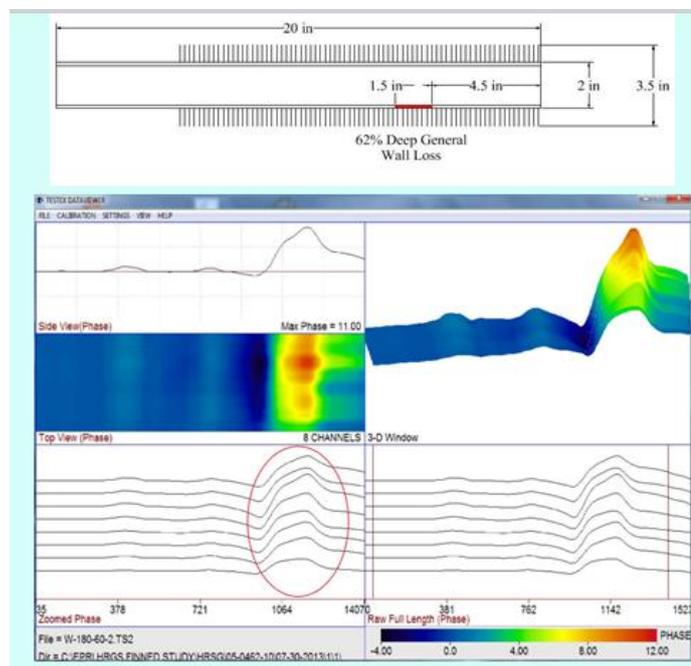
圖 2.32 60 % 深度減薄之 LFET 訊號

- 上視同步之彩色 B-Scan 視相圖，60 % 深度減薄之蝕坑是由黃到紅影像；以及 30 % 深度減薄之蝕坑，展視成綠色中間有黃色影像之示意。
- 3D 視窗可以看出 60 % 深度減薄與 30 % 深度減薄蝕坑相對應之側視呈像。

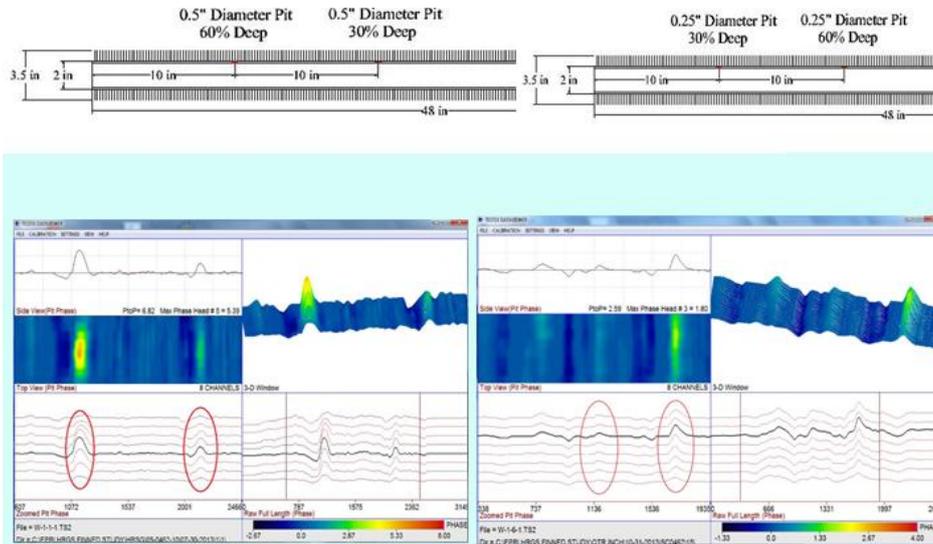
圖 2.33 60 % 深度減薄之 LFET 訊號

- 對於破裂鱗片，在清除前後，LFET 訊號對瑕疵的反應都可以明確地分辨，因此只要透過校正管校正後之檢測，是可以進行鱗片爐管薄化的定量檢測。

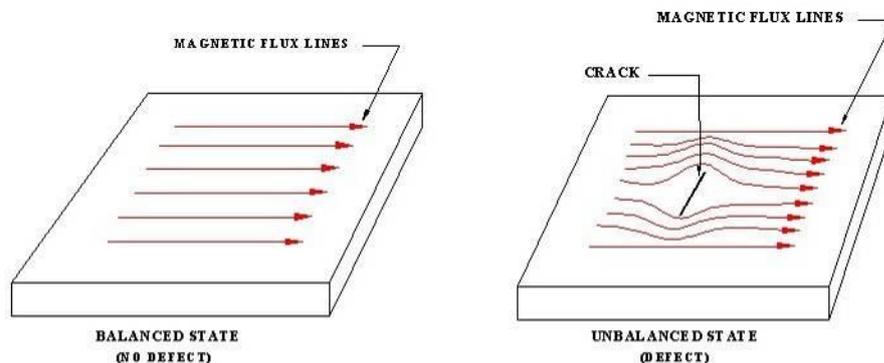
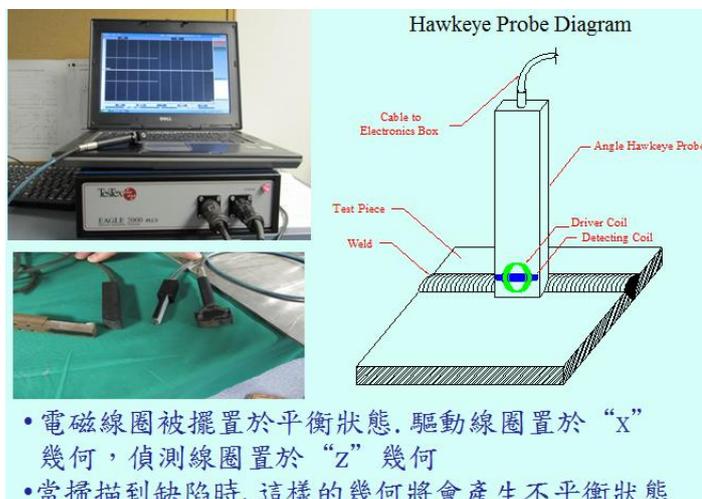
電磁線圈被擺置於平衡狀態，驅動線圈置於“X”幾何座向，偵測線圈置於“Z”幾何座向，當掃描到缺陷時，這樣的幾何將會產生不平衡狀態（如圖 3-10 與圖 3-11），並將小瑕疵之訊號予以強化，透過人工瑕疵（EDM）規塊取得之訊號比對，核算出實際量測之瑕疵深度。很重要的一點，是 BFET 它可免除渦電流離距、雜訊對實際訊號之影響，主要是依據特定的邏輯將不必要之微件(element)訊號自主要訊號中旋動轉出，予以排除。

圖 2.35 BFET 檢測系統

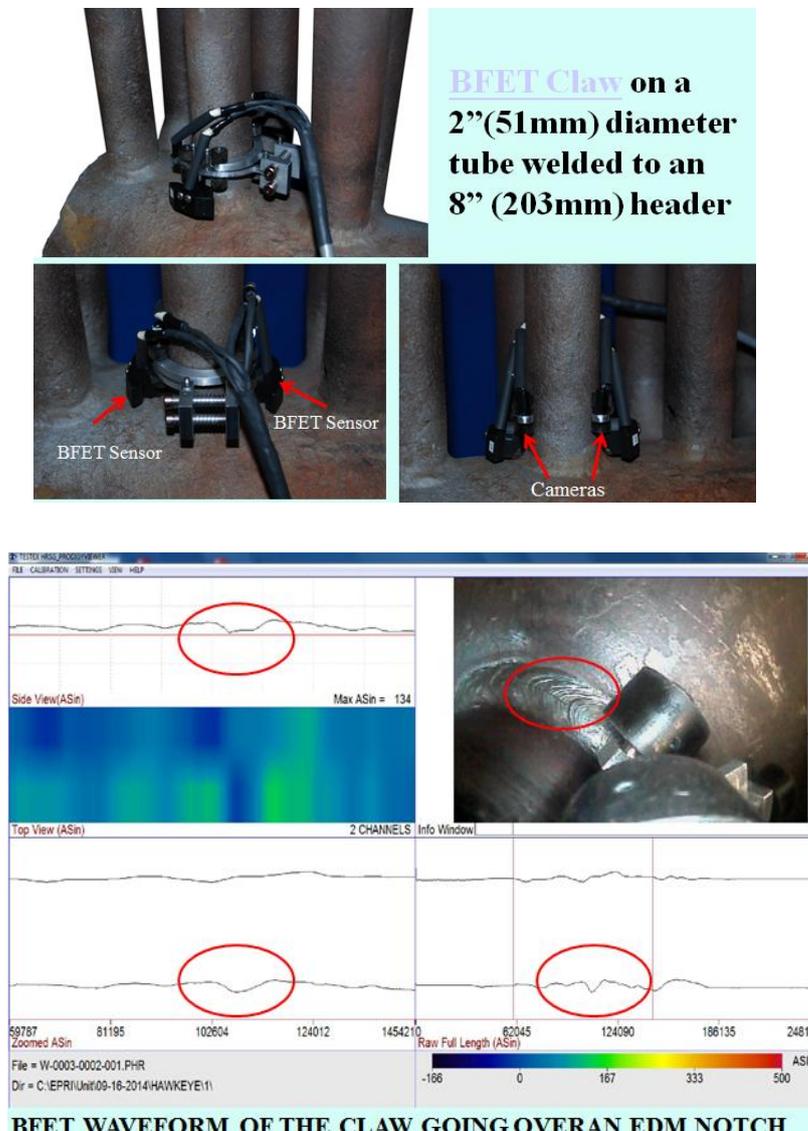
Claw 本身整併 2 個 BFET 探頭和兩具影像錄影器，訊號反應會受龜裂深度、寬度、探頭移動速度所影響；所以在增加信號收集速率，可降低探頭移動速度的變動；最佳測試頻率 100 Hz to 2,000 Hz.；以 C 型之外套夾式掃描器攀附在爐管 (Claw) 銲道上，進行周向旋轉掃描銲道，以利檢出銲道裂痕 (Crack)，熔合不良 (Lack of Fusion)，氣孔 (Porosity) 和其他銲道缺陷。Claw 的尺寸須配合不同爐管尺寸而設計製造，它可以進行 360° 全周掃描，而且只要以手旋轉即可。適合於尺寸 2" (51mm) 及 2.25" (57mm) 直徑之爐管銲接於 8" (203mm) 直徑以上之集管箱銲道。

圖 2.36 集管箱銲道上有 0.05" (1.27mm) 深之電化刻槽 (EDM NOTCH) 之 BFET 信號

在電化加工 EDM 校正規塊校正後，可比對校正規塊人工 EDM 信號，獲知實際熱疲勞龜裂尺寸。

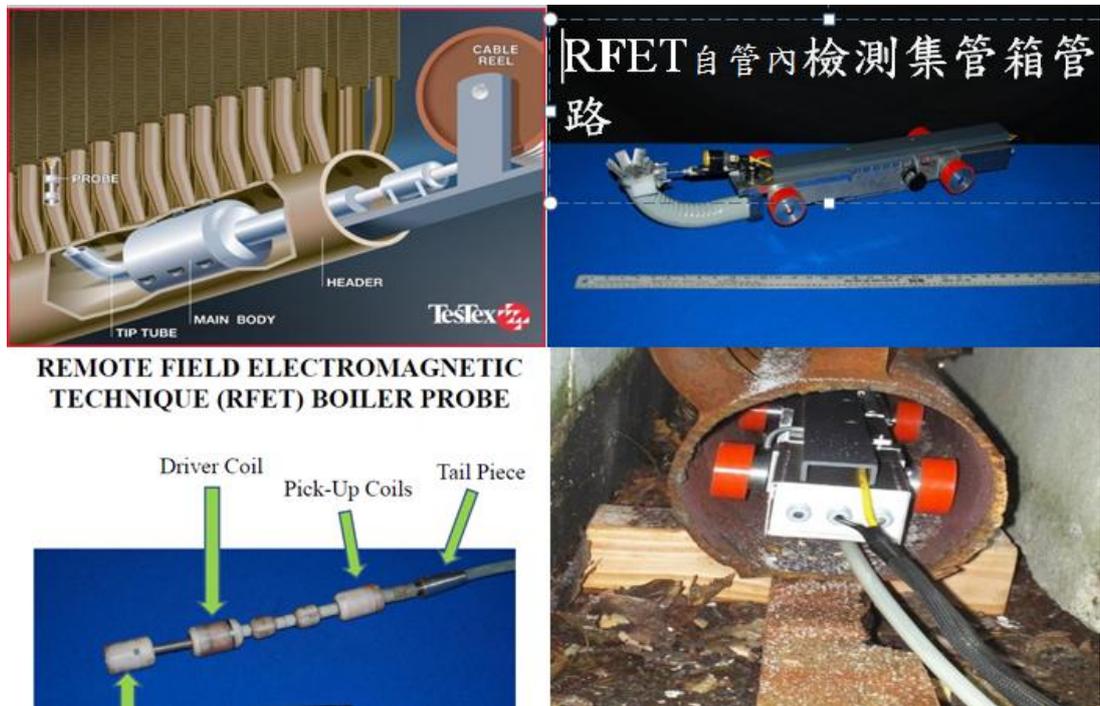
RFET 自管內檢測集管箱岐管，它必需自集管箱切出開口，以期能讓遠場渦電流探頭與控制檢視用之內視鏡同時進入集管箱，以內視鏡觀察，再遙控 RFET 探頭自岐管內側，利用 RFET 遠場渦電流探頭檢出瑕疵。

圖 2.37 RFET 遠場渦電流自集管箱內側檢測集管瑕疵

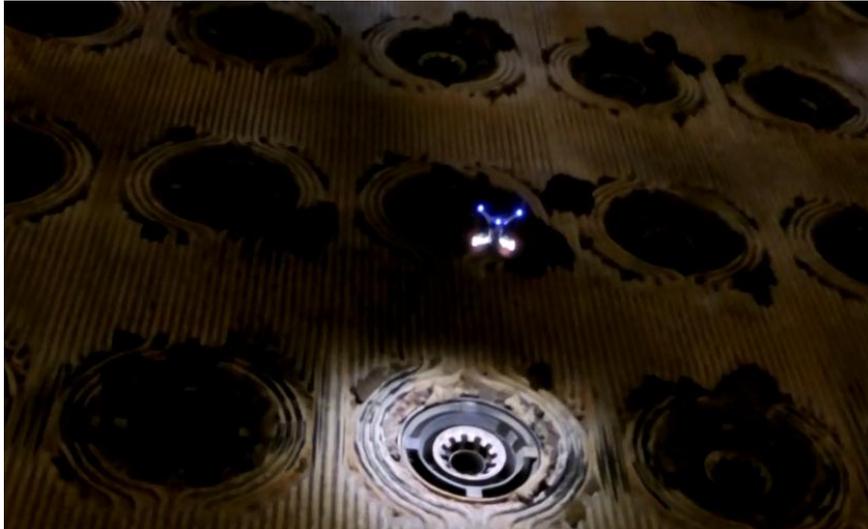
圖 2.39 燃燒器檢視遙控飛行器檢視中

- 免去搭架花費
- 免去空爬發費
- 縮短檢測時間
- 大修前可先進行檢測
- 免去在高空作業人員的危險

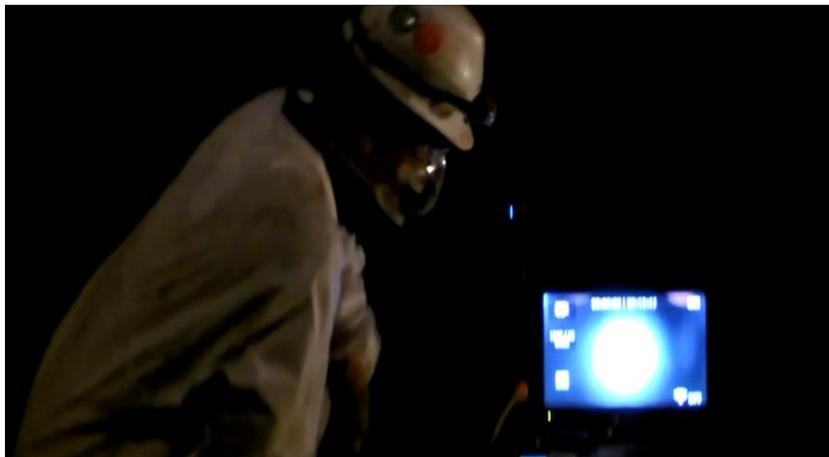
圖 2.40 燃燒器檢視遙控飛行器檢視錄影

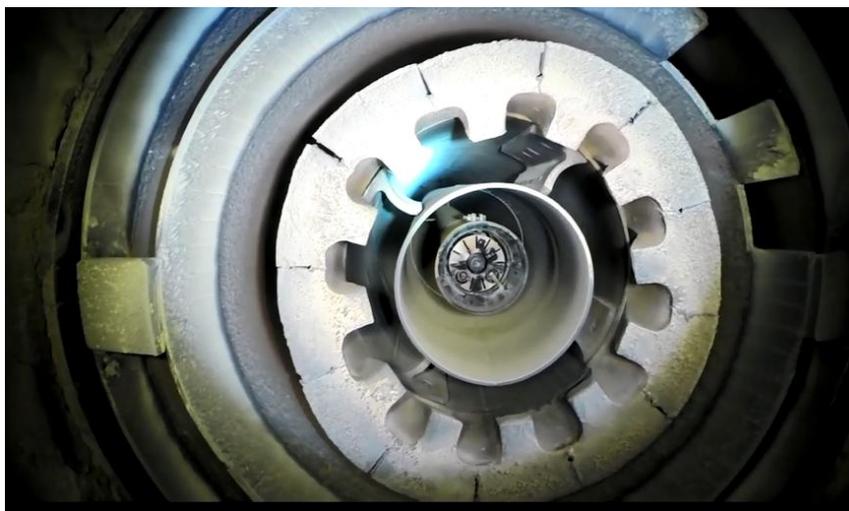
圖 2.41 燃燒器檢視遙控飛行器檢視影像

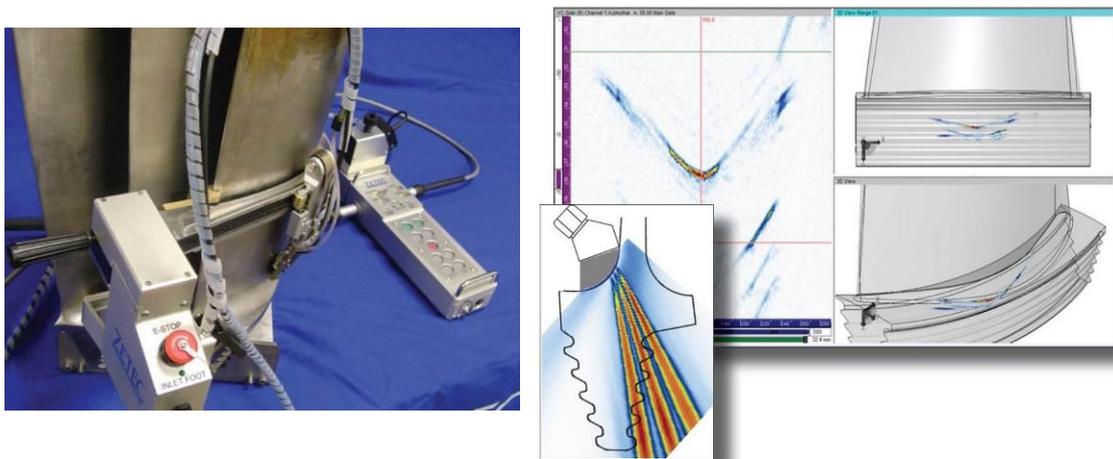
美國 ISwT 公司使用 Zetec's 設計 Turbine Blade scanners 結合 IHI's 本身工程檢測應用 3-D 程式模擬，決定 wedges 和音束路程，提供客製式汽機葉片 PAUT 超音波檢測服務，如圖 3.1

圖 3.1 汽機葉片 PAUT

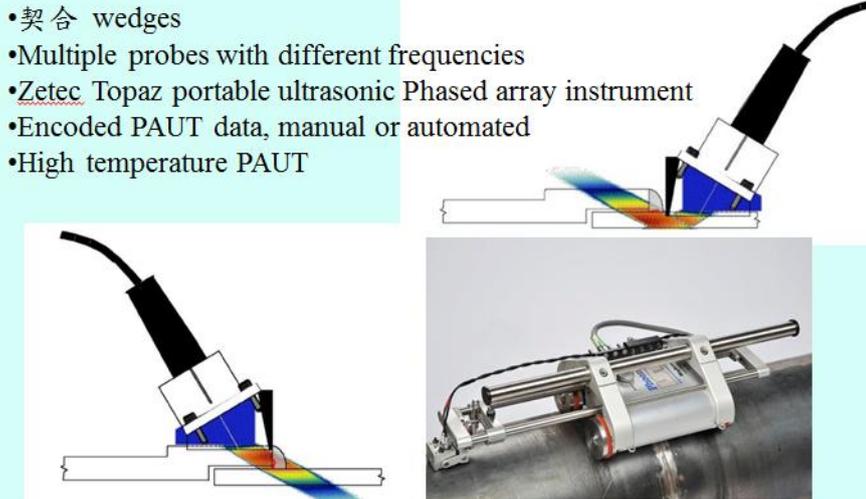
PAUT – Small Bore Exams – Socket Welds

圖 3.2 管路銲道套銲 PAUT

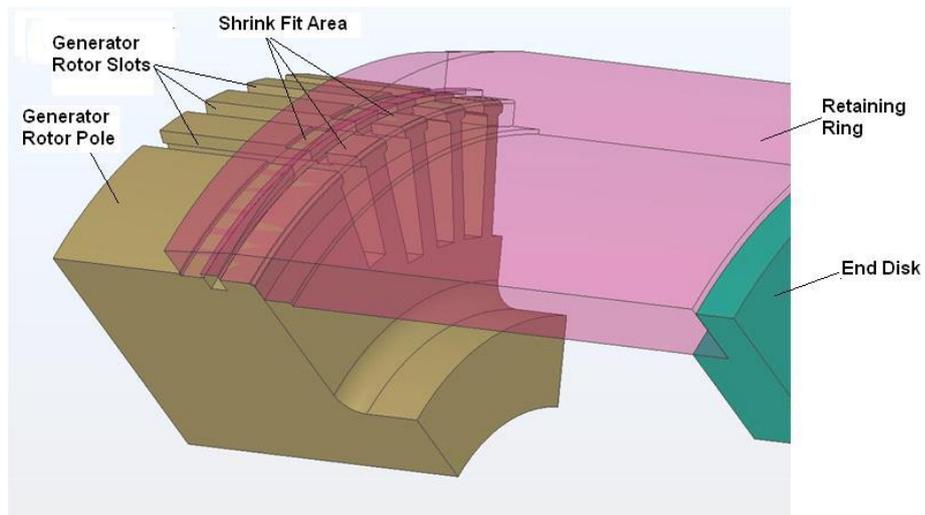
檢測方法應用包括 UT、PT、ET (UT 接觸媒質，PT 檢測材料硫、氮含量必須控管)，如圖 3.3

Copper coils under the retaining ring and in the coil slots are not shown
Wedges on the top of the copper coils at the rotor slots are also not shown

圖 3.3 發電機扣環檢測計畫

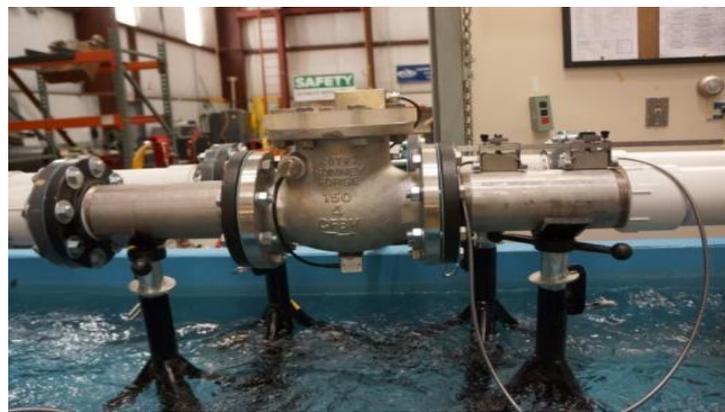
圖 3.5 閥件組合狀態 UT 偵測

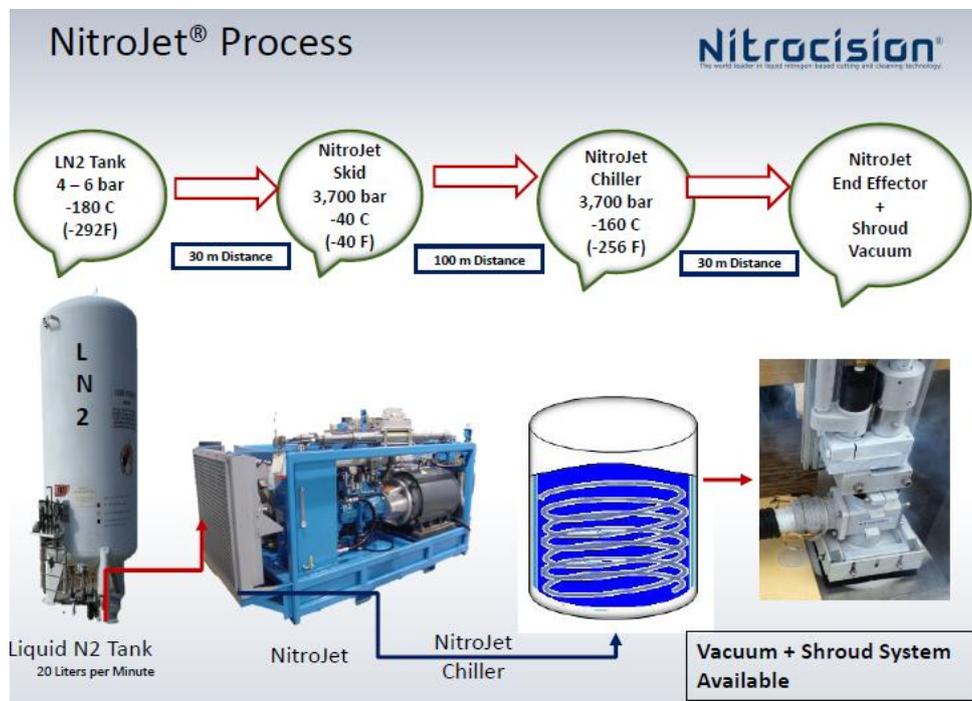
Nitrojet® 是一套超高壓低溫的清潔、輻射表層除汙及切割多功能系統；本項專利技術是利用其具低溫和高壓之液態氮，產生類似水流之高密度超高壓噴射。藉由調整液態氮噴射之溫度和速度而能達成清潔工件表面，去塗層或輻射汙染表層，以及進行各種材料的切割。液態氮能夠予以加壓至 5,000 ~ 55,000 psi，溫度也可以設定在最低 -260°F (-126°C) 以 3 倍於飛機飛行速度 (MACH3, 332 m/s × 3) 之噴射流進行各種材質表面清潔、去塗層、切割工作。NitroCision 2001 它源自 US Department of Energy (DOE) Idaho National Laboratory (INL) 獨家取得專利。

圖 4.1 Nitrojet® 超高壓低溫清潔除汙及切割多功能系統

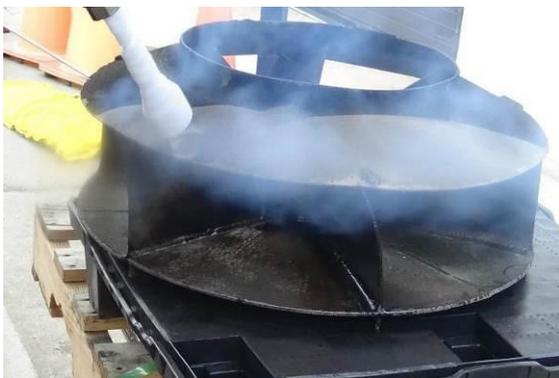
圖 4.2 塗層之移除清潔

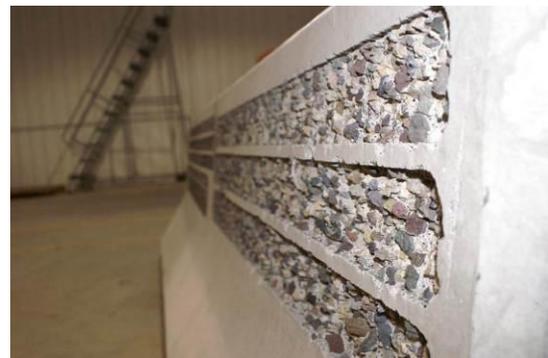
圖 4.3 混凝土切塊

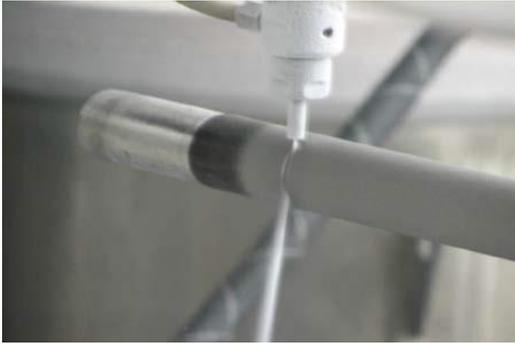
圖 4.4 精確管棒件切割

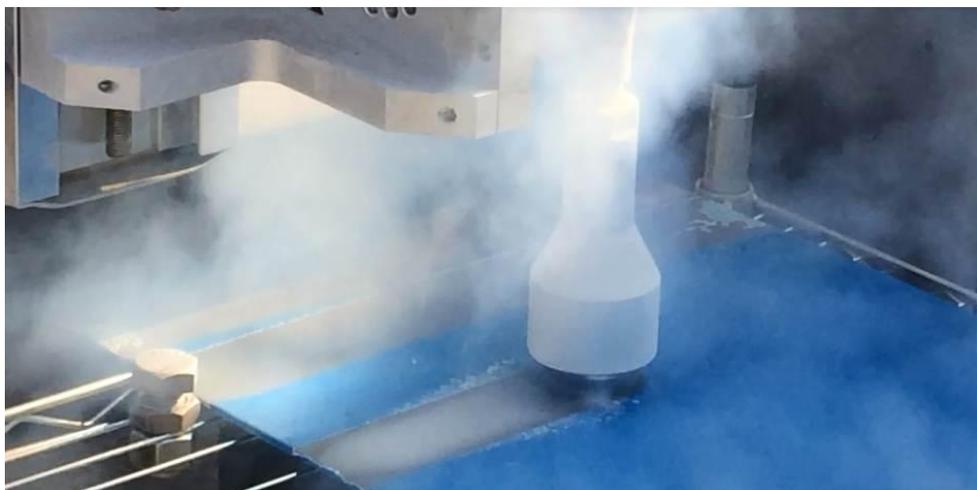
圖 4.6 精確表面塗層去除

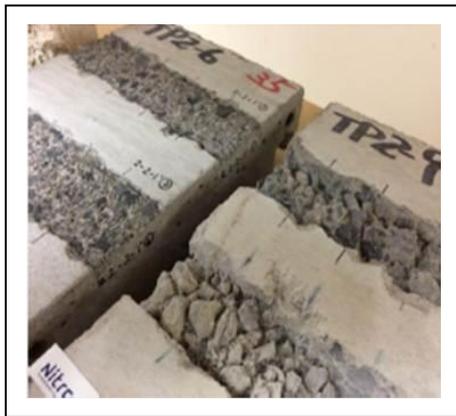
去除塗層 (Ex. Epoxy 塗層最薄可至 300 μ) 5 m²/hr

刮除速度 (cm/min)	深度 (mm)
315	2
5	42

切割速度	5mm/min	50mm/min
材質	厚度 (mm)	
碳鋼板	100	14
不銹鋼板	110	16
英高鎳板	112	18

圖 4.9 Nitrojet 系統處理效率
