出國報告（出國類別：實習）

## 超臨界材料潛變疲勞壽命評估

服務機關：台灣電力公司

本次出國至日本參訪 MHI 與 Shimadzu 公司，實習超臨界機組鍋爐材料之使用狀況、潛變疲勞壽命評估與材料分量測技術，作為公司未來林口超臨界機組維護與研究之規劃。

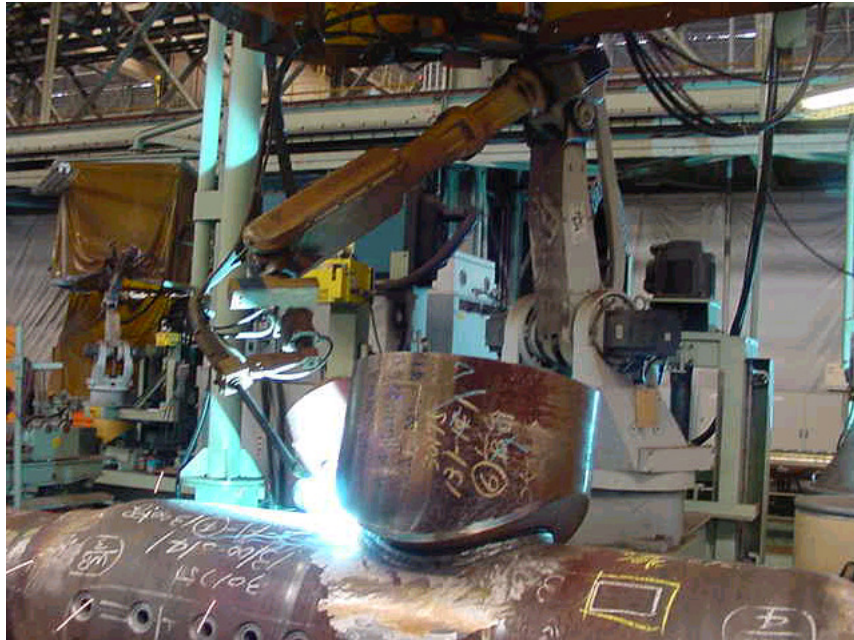
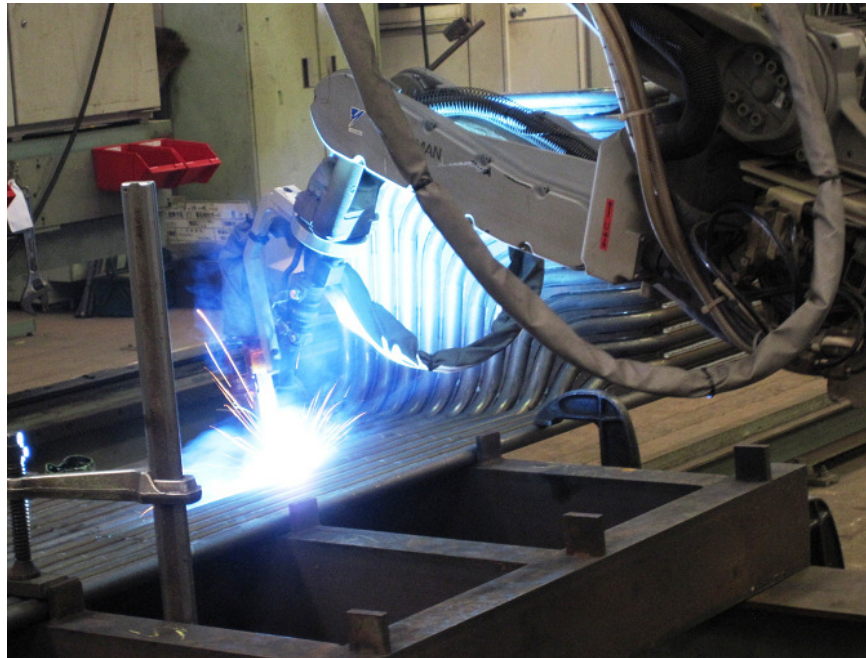
圖 2 鍋爐管材銲接施工

本次職參觀製造工廠中的第一工廠與第三工廠，專門製造過熱器、再熱器、蒸汽輸送管、集管、汽水鼓、水牆管、省煤器、熱回鍋爐等鍋爐組件，離主行政大樓車程 40 分鐘，工廠裝設許多手工銲接、自動機器銲接、軌道銲接、鑽孔、銲接、熱處理爐、高週波抵抗加熱壓接(High Frequency resistance weld)，可進行螺旋鰭片管(Spiral Fin Tube)、水牆管、鰭片管、集管等管材銲接，如圖 2 所示。

(a)集管自動銲接

(b)爐管自動銲接

(c) 高週波抵抗加熱壓接

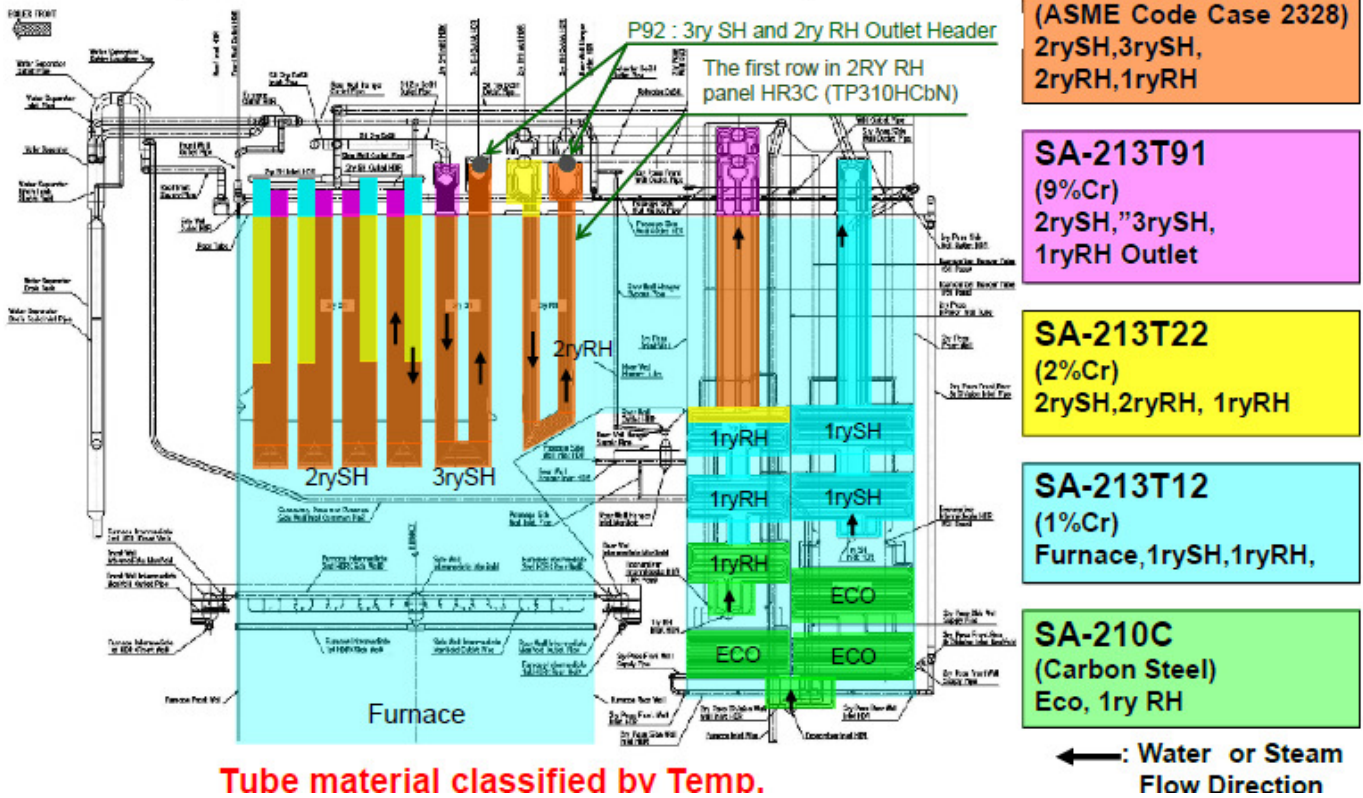
圖 4 管材材質與應用位置

林口電廠鍋爐主要由水牆管、省煤器、一次過熱器、二次過熱器、三次過熱器、一次再熱器與二次再熱器所構成，如圖 3 所示，其不同材質(如 Super 304H、SA213T91、CASE2179-7、HR3C)分別應用在這些位置，如圖 4 與表 2 所示，顯示最高溫段(設計溫度 637 °C)管材(三次過熱器與二次再熱器)分別使用 CASE2179-7(T/P92)與 Super 304H 材料。

Tube material classified by Temp.

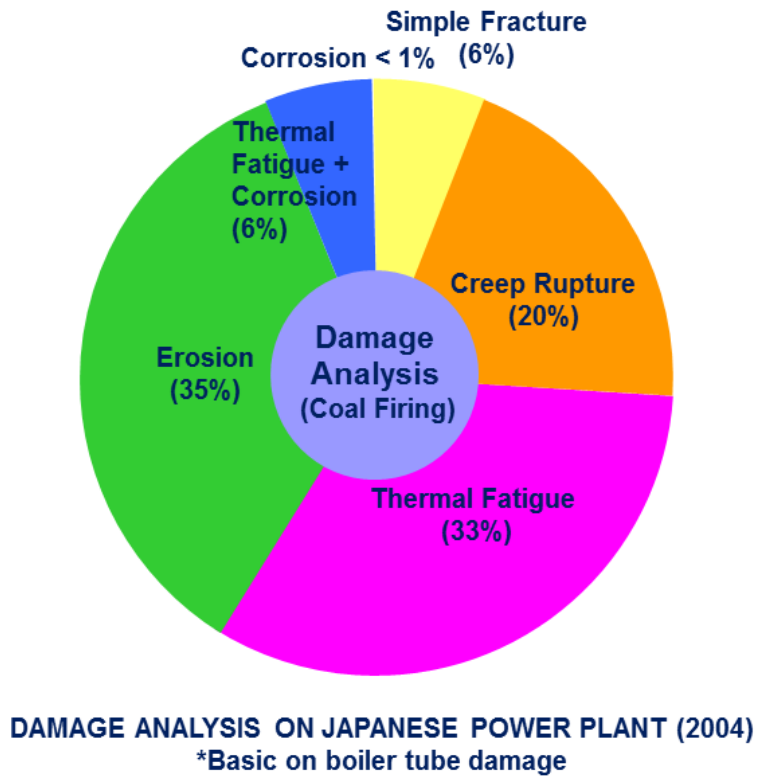
圖 5 日本主要鍋爐管件破損的主因

MHI 提供日本主要常見鍋爐管件破損的主因，以沖蝕佔 35%最多，其次為熱疲勞、潛變破壞，如圖 5 示。若以鍋爐組件區分，在主蒸汽管與熱再熱蒸氣輸送管需特別注意在高鉻鋼銲接處的潛變破壞，在噴水減溫器的疲勞與震動破壞，過熱器與再熱器管排的潛變、疲勞、沖蝕破壞，省煤器的腐蝕、腐蝕疲勞、沖蝕破壞，水牆管的潛變、疲勞、沖蝕、火測腐蝕、周向裂紋等破壞，詳如圖 6 所示。

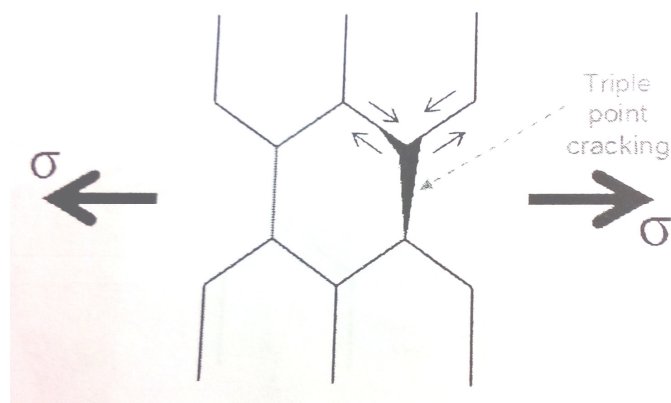
圖 12 潛變破壞特徵(略高的溫度與高應變率)

潛變破壞的形貌依溫度與應變率高低有相關，當略高的溫度與高應變率，較易形成三點式裂紋(Triple-Point Cracking)，這是由於晶界滑移導致在三個晶粒的晶界匯集點形成應力集中，促成楔型裂紋(Wedge Cracking)，如圖 12。在高溫與較低應變率環境，由於擴散作用導致空孔形成，以及晶界滑移促成空孔形成，如圖 13 所示

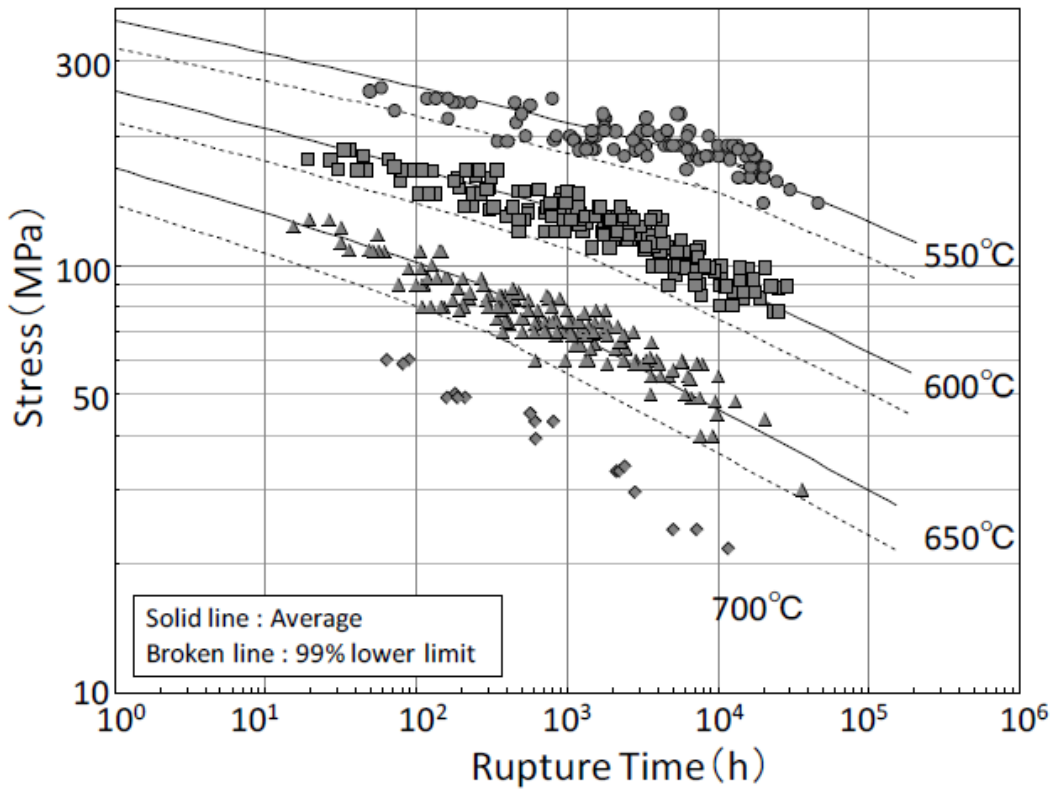
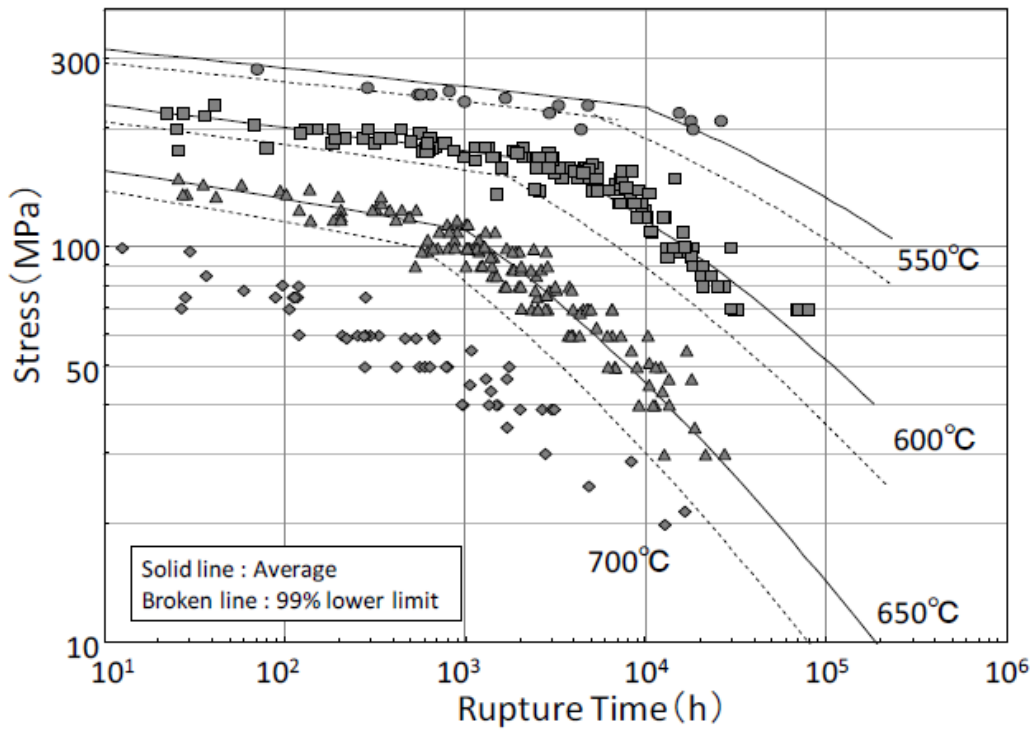
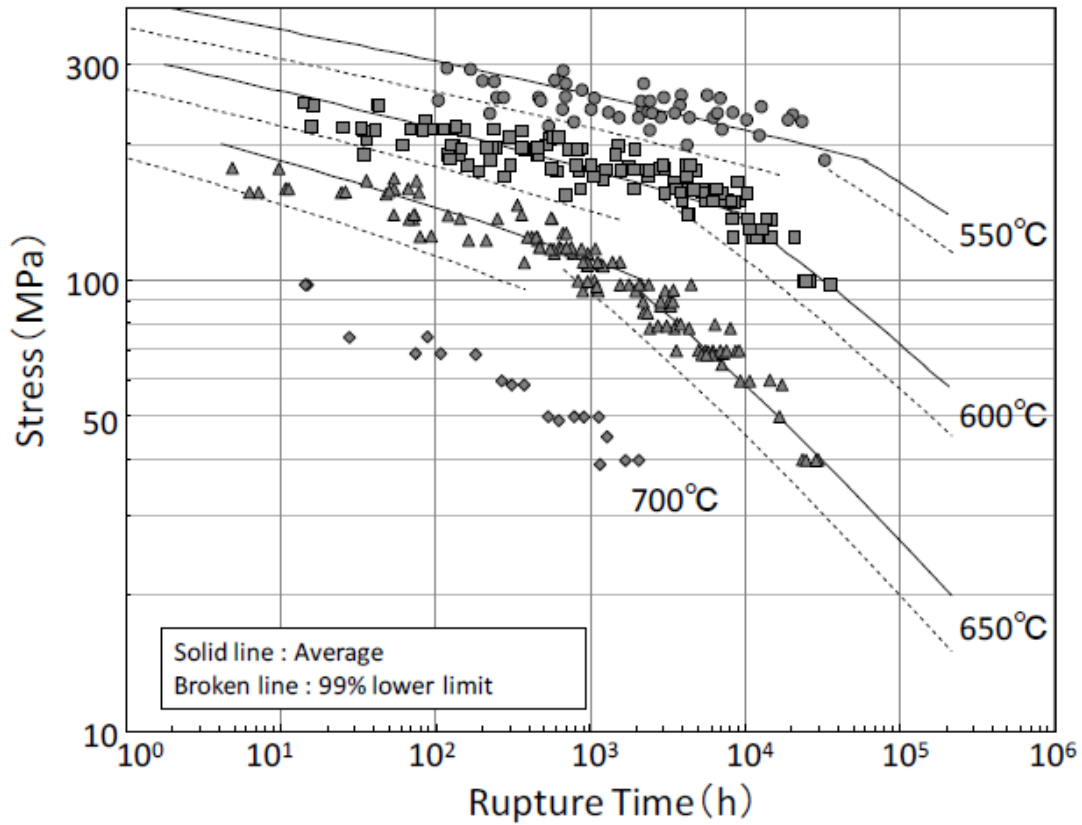
圖 14 銲件潛變曲線

可同時應用在高應力與低應力區域，C、a<sub>0</sub>、a<sub>1</sub>、a<sub>2</sub>、a<sub>3</sub>為常數，列在表中，圖14為Grade 91、122與92銲件使用方程式(3)與表5中常數，所繪出的曲線，與原始實驗數據比較，顯示此方程式相當符合實驗數據，可預測銲件壽命。

(a) Grade 91 銲件潛變曲線

(b) Grade 122 銲件潛變曲線

(c)Grade 92 銲件潛變曲線

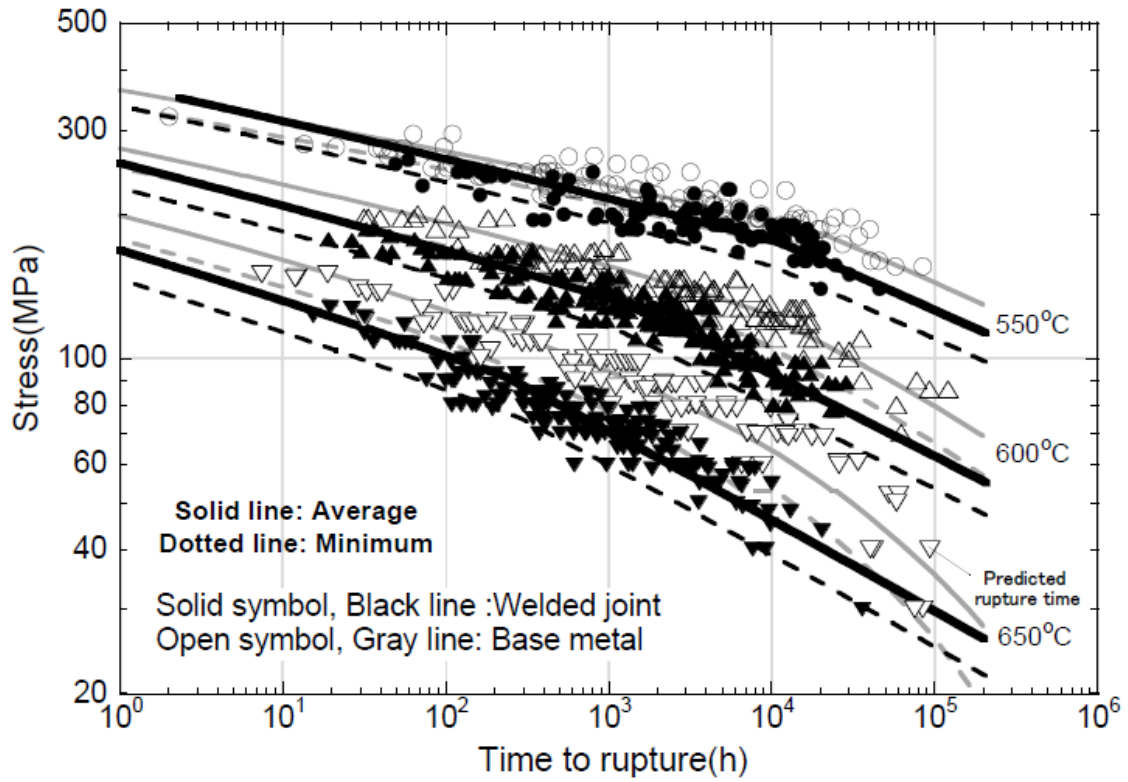
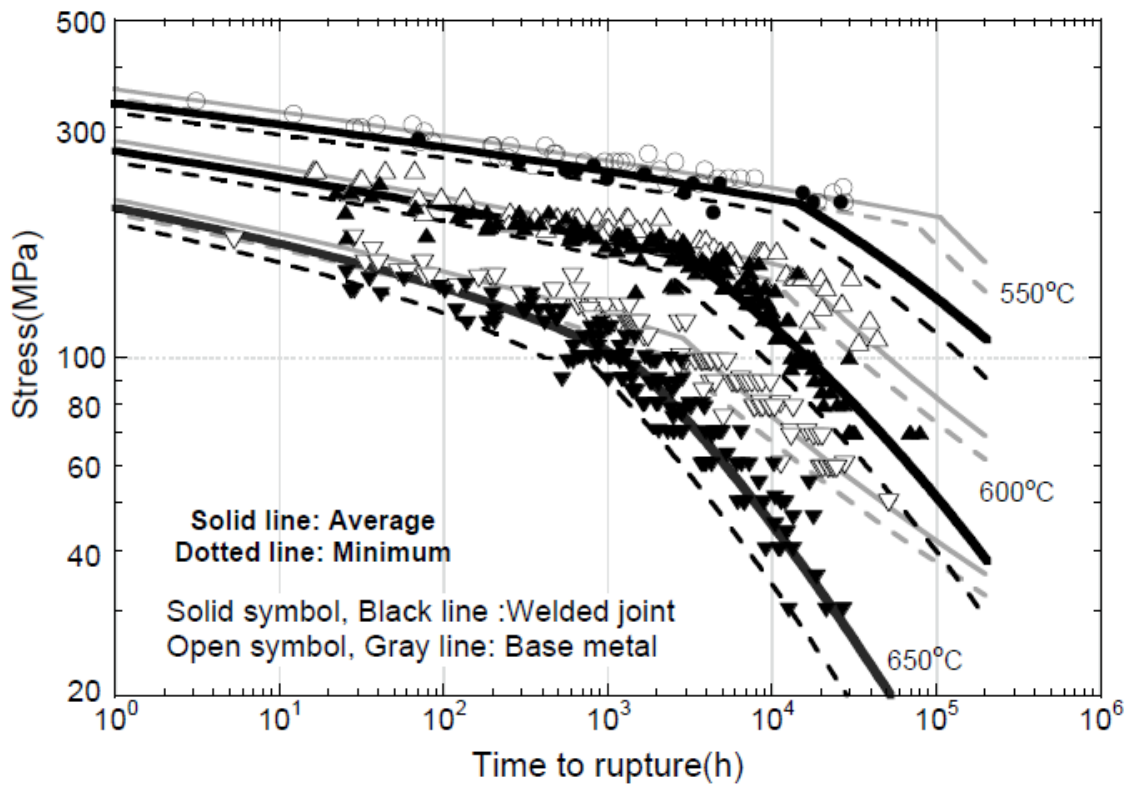
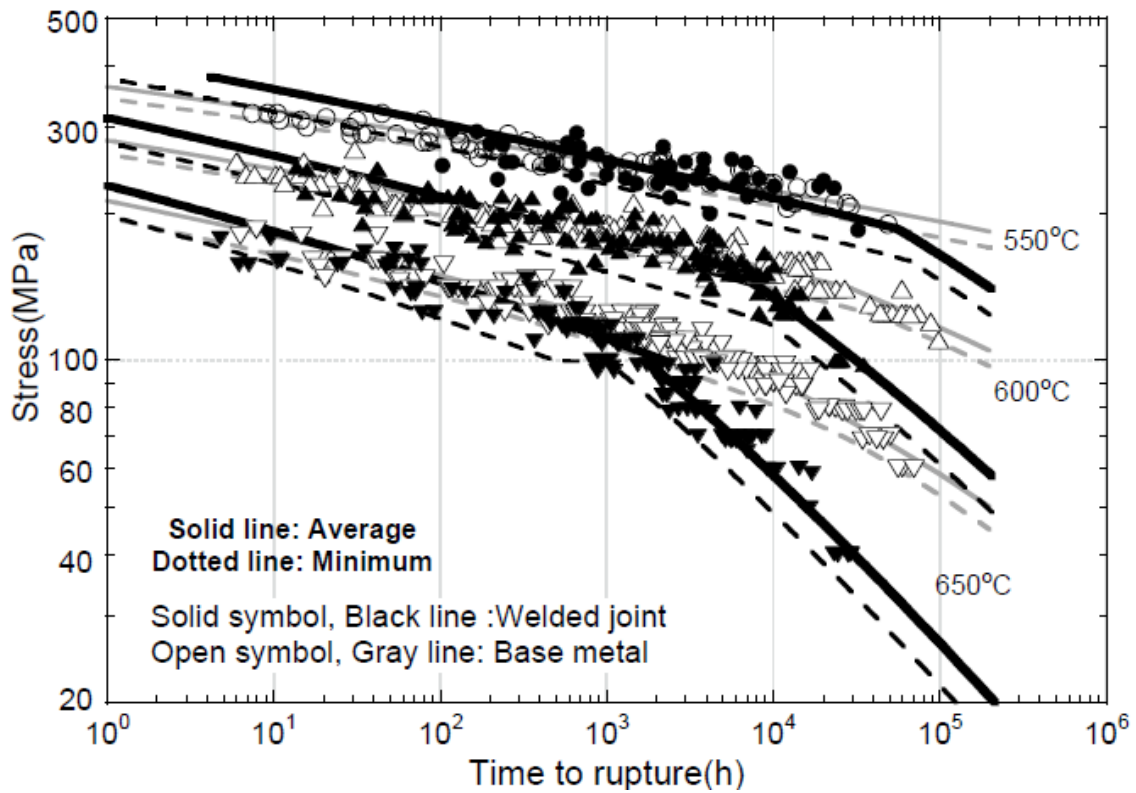
圖 15 母材與銲件潛變曲線比較

比較母材與銲件在材料破壞的應力比值，可定義出銲接強度減弱因子(WSRF，Weld Strength Reduction Factor)，故比較母材與銲件的潛變曲線，如圖 15，可得到銲接強度減弱因子，如表 6 所示，可供對照母材允受應力值(Allowable Stress)，得到銲件的允受應力，提供銲件的設計準則。

(a)Grade 91 潛變曲線

(b)Grade 122 潛變曲線

(c) Grade 92 潛變曲線

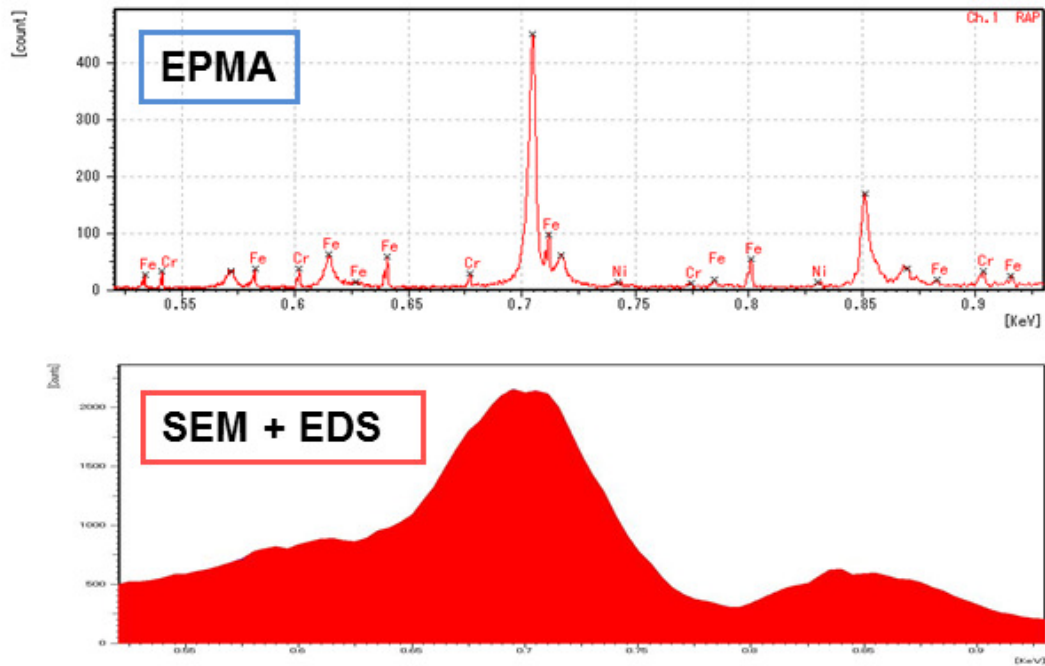
圖 20 電子微探分析儀與 SEM-EDX 解析度比較

電子微探分析儀能量解析度可到 10eV，遠勝於 SEM-EDX 的 130eV(如圖 20)，因此電子微探分析儀可偵測到較小的元素波峰，以及不會與其他相近的元素混淆。

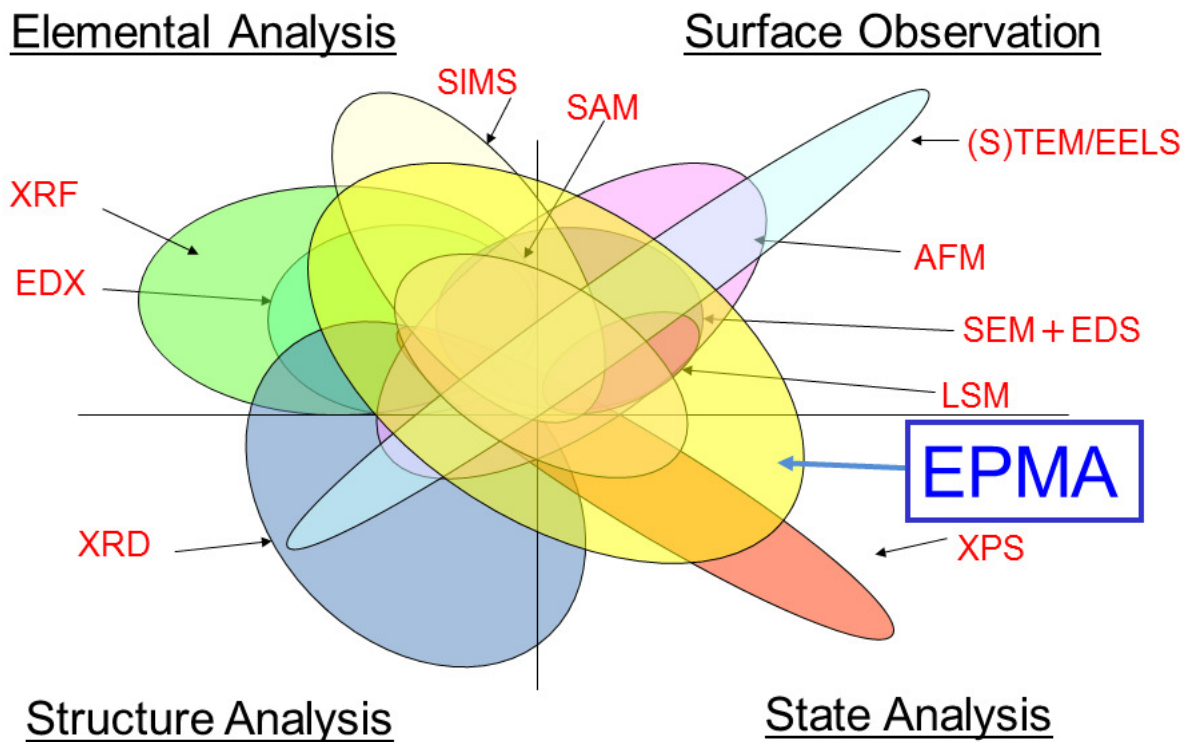
圖 21 材料分析

材料分析依使用目的，主要可區分表面觀察、元素分析、結構分析與材料狀態分析，如圖 21 所示，表面觀察主要使用掃描式電子顯微鏡(TEM，Transmission Electron Microscopy)與穿透式電子顯微鏡，元素分析主要使用螢光分析儀(XRF，X-ray Fluorescence Spectrometer)與能量散佈分析儀(EDX，energy dispersive X-ray spectrometer)，結構分析主要使用 X 光繞射分析儀(XRD，X-ray diffraction)，材料狀態分析主要使用電子微探分析儀與電子能譜儀(XPS，X-ray Photoelectron Spectrometer)，狀態分析是指可同時獲得表面組織形貌與元素分析之結果。

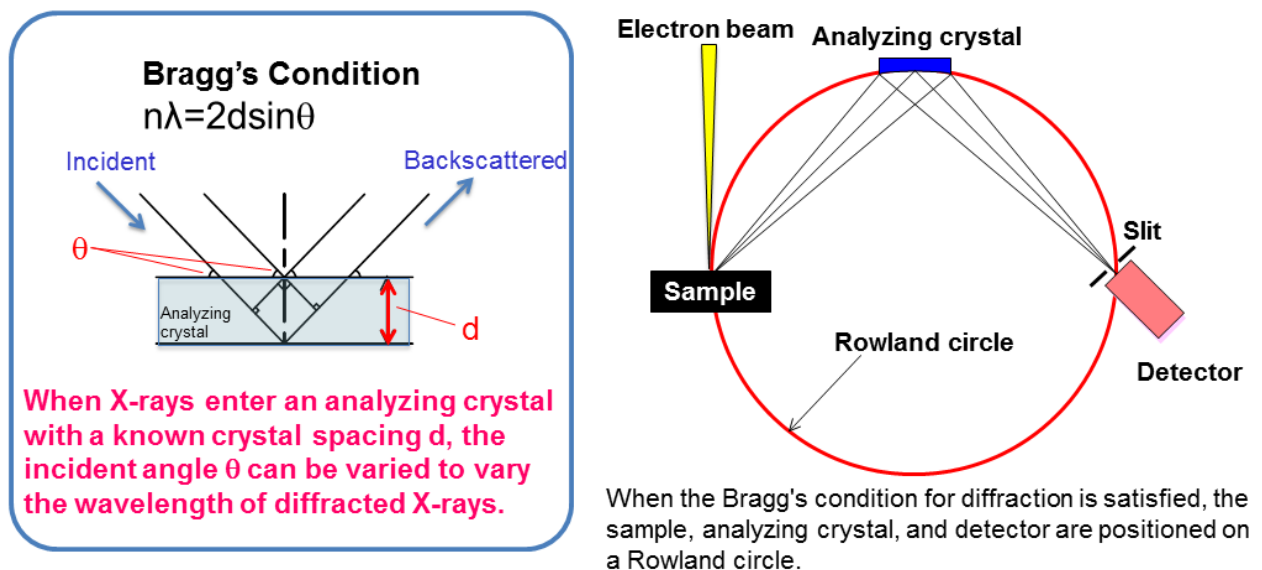
圖 23 布拉格定律(Bragg's Law)

試片所放射出特徵 X-ray, 入射到解析晶體(Analyzing Crystal), 符合布拉格定律(Bragg's Law)的特徵 X-ray 將反射到偵測器, 判別是何種元素, 所以改變入射角, 可偵測到不同波長之特徵 X-ray, 即可偵測不同波長的元素, 如圖 23 示。但不同的解析晶體可繞射不同範圍波長的特徵 X-ray, 圖 24 列出 11 種解析晶體對應可分辨的波長之元素。

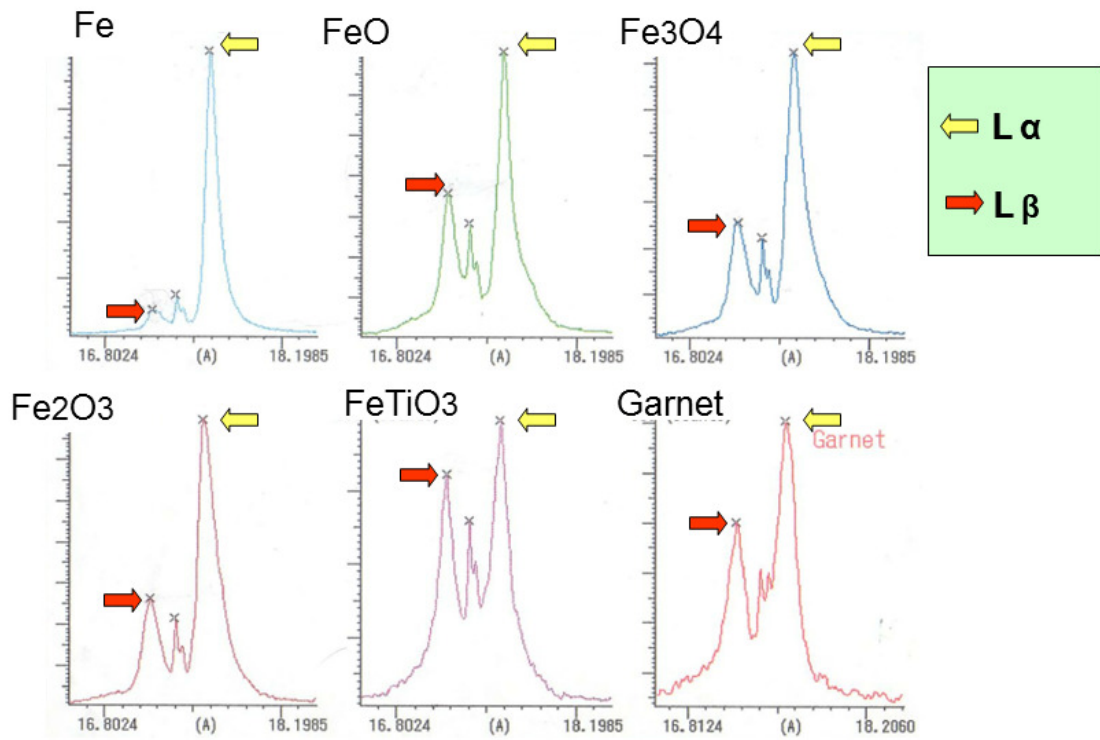
圖 25 氧化鐵光譜

電子微探分析儀除可分析出元素的種類與含量，並可分析出不同化學鍵結態化合物，如圖 25 中的三種氧化鐵( $\text{FeO}$ 、 $\text{Fe}_3\text{O}_4$ 、 $\text{Fe}_2\text{O}_3$ )。主要是不同氧化鐵的  $L\beta$  與  $L\alpha$  光譜值不同，藉由計算  $L\beta/L\alpha$  比值(如表 7)，將不同氧化鐵分辨，並明確圖示出來(如圖 26)，這對鍋爐管材內壁氧化層分析是相當重要的。

(a) 每種氧化鐵的光譜

(b) 鐵 L-line 光譜  
圖 25 氧化鐵光譜(續)
