表 02-審查意見表

工程名稱		國立故宮博物院「南部院區博物館展示工程」-佛教展廳及織品展廳 【樣品櫃現場勘驗-法蘭克福】	審 查	第 1 次審查
主辦機關		國立故宮博物院	送審日期	
廠 商		德商 Glassbau Hahn GmbH	審查日期	104.03.02~03
項次	審查項目或頁次	審查意見	意見回覆	審查結果
		【初驗】展櫃問題：		
1	W1-3	上方維修門未組裝  	因工作中撞傷，臨時送場補漆，將盡速安裝。	複驗檢視
2	W2=6	上下方維修門未組裝  	為演示展櫃下方機構，暫拆下，今日勘驗後即安裝	複驗檢視 下維修門已於03/03安裝
3	W1-3 W2=6	滑門門位定位器未裝  	將盡速安裝	複驗檢視

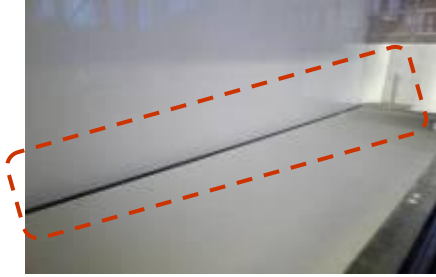
提供深淺不一三種色供選擇	已確認為目前樣品櫃烤漆色。廠商須提供色號及樣品供其他標參考。
14	W1-3	展台與展板垂直之凹槽為深色，與裱布米色對比太大、太明顯。

建議該處可烤漆色同裱布色。
15	W2=6	櫃內側、背、底展板未組裝

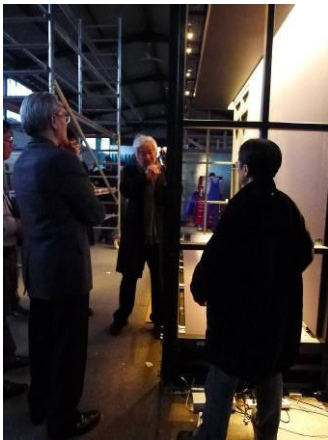
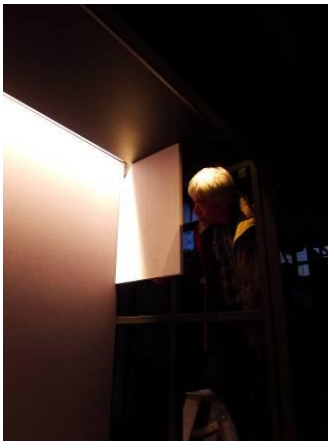
工程名稱	國立故宮博物院「南部院區博物館展示工程」-佛教展廳及織品展廳 【樣品櫃現場勘驗-法蘭克福】		審 查	第 1 次 審 查
主辦機關	國立故宮博物院		送 審 日 期	
廠 商	德商 Glassbau Hahn GmbH		審 查 日 期	104.03.03
項次	審查項目 或 頁次	審查意見	意見回覆	審查結果
		<b>【初驗】</b> 照明問題：		
1	W2=6	<p>洗牆燈角度太大，以致於展台有太多不需要的餘光</p>

<p>將依規範重新提供窄角燈具。</p> <p>由於燈具需重新訂製，無法於在德期間修改完成。家王將於台灣訂做木作櫃模擬供院方及監造單位確認。</p>	<p>請依規範提供照明燈具，並需提供配光曲線及詳細規格供檢視。</p> <p>需於台灣重新模擬確認。</p>

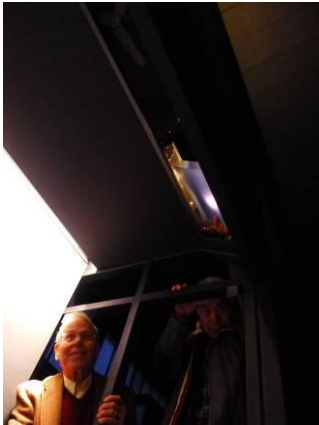
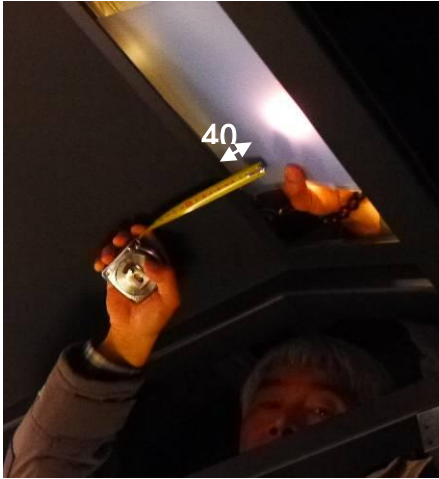
2		<p>前方燈盒角度需修改，頂板向玻璃燈盒方向延伸 40mm。</p>

<p>漢氏將依意見修改。</p> <p>此修正無法於一兩天內修改完成(含烤漆)。將於送審圖面先行修正，後續將依此尺寸製作。</p>	
---	--	---	---	--
