出國報告（出國類別：研究）

赴英國參加材料分析調查員會議及 至法國檢測 NA-107 尾旋翼組件

服務機關：飛航安全調查委員會

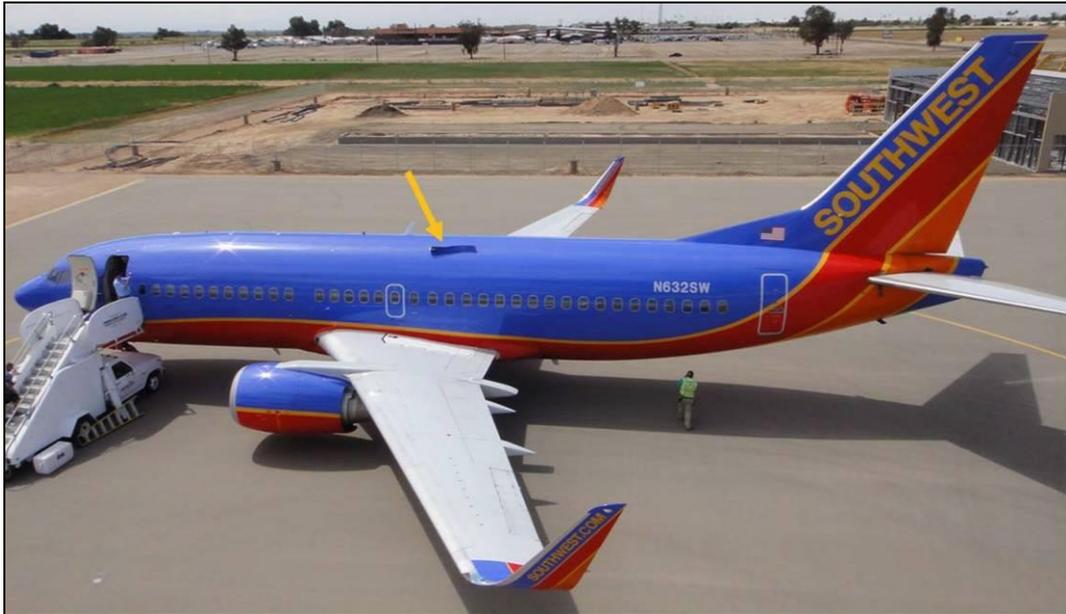
圖 3.2-1 西南航空 812 航班

西元 2011 年，美國西南航空 812 航班起飛後，於 34,400 呎高空發生失壓情形，飛機緊急落地後，在飛機客艙上方發現長約 59 呎（150 公分）的破洞，如圖 3.2-1，其中一片蒙皮沿機身方向破裂，整片蒙皮向外掀出，客艙加壓空氣持續洩漏，造成客艙失壓。¹

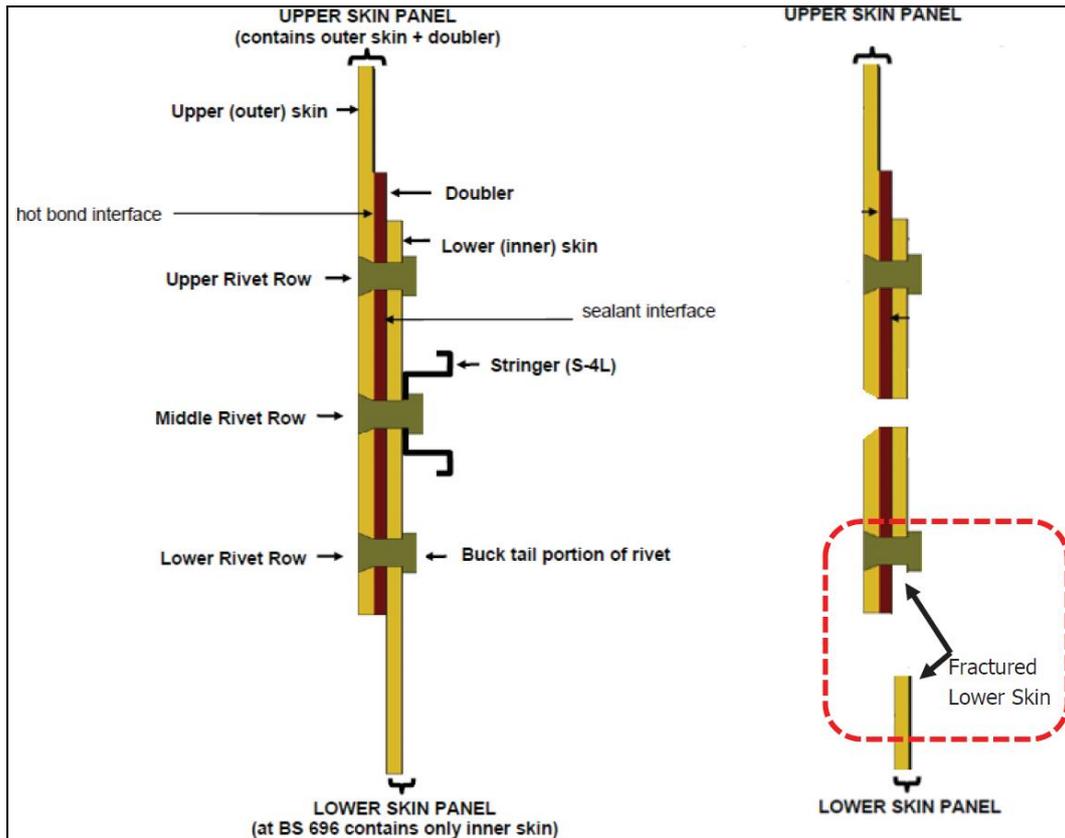
圖 3.2-2 蒙皮接合示意圖

圖 3.2-2 左圖顯示蒙皮的接合方式，上下蒙皮中間為一塊補片，分別以三排鉚釘（Rivet）固定，中間的鉚釘需固定在縱樑（Stringer）上。在該起案例，上下蒙皮係以三排鉚釘固定在縱樑 S-4L 上，其中下方蒙皮沿下排鉚釘接合方向斷裂，如圖 3.2-3 所示，從 Rivet 55 到 Rivet 112，斷裂面上共有 58 個鉚接處，經過詳細觀察與檢驗蒙皮斷裂面後，在其中 54 個蒙皮鉚接處發現疲勞裂紋。經過計算與模擬，蒙皮鉚接處之疲勞裂紋週期為 38,261，而飛機交機迄今僅 39,786 週期，兩個數值差異不大，這證據顯示飛機製造當時，蒙皮鉚接安裝即可能存在瑕疵，致使蒙皮鉚接處發生疲勞現象。

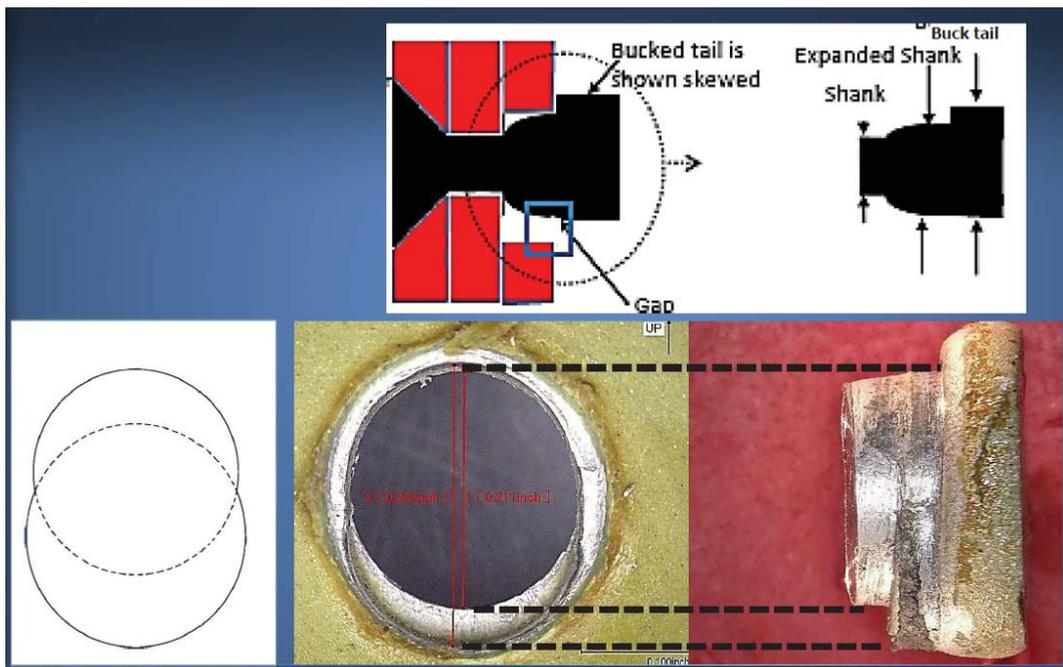
圖 3.2-4 安裝不良之鉚釘

若鉚釘正常安裝，中間補片及下層蒙皮的孔徑大小會一致，此時鉚接強度最
 加；若下層蒙皮的孔徑較大時，鉚釘需完全填滿孔洞；若未填滿孔洞，易形成圖
 3.2-4 的情況，鉚釘與下層蒙皮孔洞間有間隙，蒙皮在蒙皮鉚接位置形成不連續

處，有應力集中現象，因而易產生疲勞裂紋。

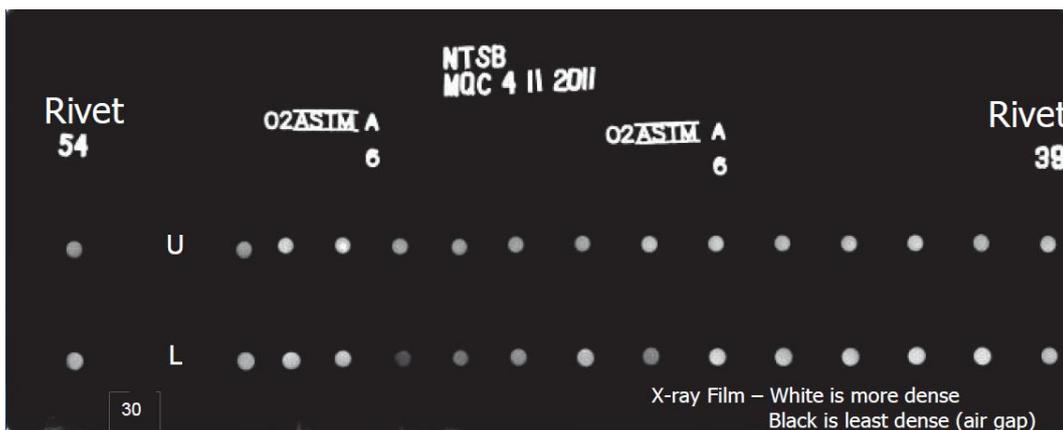
圖 3.2-5 蒙皮 X 射線影像

為確認該機蒙皮鉚接有存在此種缺陷，NTSB 使用 X 射線檢測設備檢查 Rivet 38 到 Rivet 54 之間的蒙皮，以單軸 X 射線旋轉照射蒙皮，由於蒙皮與鉚釘對 X 射線的阻射率不同，再用電腦重建出斷層面影像（圖 3.2-5），影像在經過三維呈像技術疊合，即可組合成立體影像，圖 3.2-6 顯示 Rivet 54 位置蒙皮鉚接之 X 射線影像，明顯發現蒙皮鉚接處有很大的間隙。

X 射線檢測技術可依不同的剖平面檢視是否有異常情形，運用在零組件之尺寸比對分析、孔徑真圓度、鑄造件縮孔分析、電路板檢測等；由於不需經由拆解即可先得到立體影像，因此可避免拆解過程破壞原始證據。法國 BEA 及美國 NTSB 已先後導入 X 射線檢測技術於事故調查，此技術對於材料失效分析有很大的幫助，職已經開始蒐集該設備的相關資料；本會在有限的預算下，建議先利用其它政府機構實驗室或是民間廠商的 X 射線檢測設備，委託處理材料失效分析案件，建立未來合作的管道。

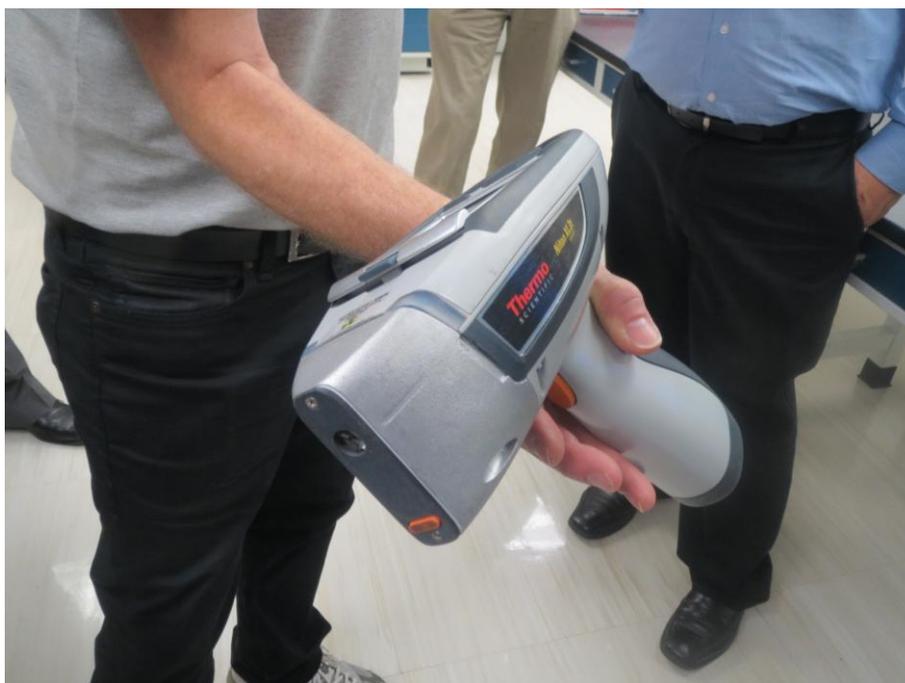
圖 3.3 X 射線螢光光譜儀

X 射線螢光光譜儀 (X-ray Fluorescence Spectrometer, XRF) 係利用 X 射線激發待測物的原子，產生元素特性之 X 射線，之後對這些 X 射線的強度和能量進行檢測，以判定待測物之元素組成，是一種廣泛用於檢測固體與液體元素組成的非破壞性檢測技術。XRF 有兩種系統，一種是波長色散系統 (WDXRF)，另一種是能量色散系統 (EDXRF)，兩者的主要差異在於 X 射線的偵測方式。WDXRF 儀器

具有非常好的能量解析度，光譜干擾較少；EDXRF 儀器具有較佳的訊號強度，通過這些訊號強度可以縮短分析時間，適合小面積或者映射分析。在此會議中，NTSB 調查員介紹 XRF 的使用（圖 3.3），該項設備除了可以在實驗室內快速判定元素組成，調查員亦可攜帶至事故現場，迅速檢測蒐集到的殘骸及其它證物的化學組成，並可立刻判定是否屬於飛機結構零組件。此設備可搭配桌上型一同運作，以達最大效益。

- 一、 法國 BEA 及美國 NTSB 已先後導入 X 射線檢測技術於事故調查，建議先委託其它政府機構實驗室或是民間廠商的資源，進行 X 射線檢測技術的可行性評估，並建立未來合作管道。
- 二、 蒐集手持式 X 射線螢光光譜儀相關資訊，並評估導入此項技術之可行性。
