出國報告（出國類別：實習）

## 輸電線路鹽害防制技術

服務機關：台灣電力公司

出國報告名稱：輸電線路鹽害防制技術

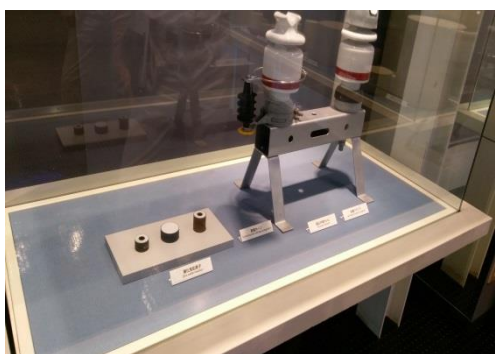
圖5 NGK 製造之突波吸收器

日本礙子(NGK)株式會社成立於西元 1919 年。公司成立之初即開始進行礙子的製造及開發，並針對不同環境與電壓等級持續發展研發製造技術。至今 NKG 世界知名之跨國企業，除位於日本東京的總公司與名古屋的高壓研究所，另外在亞洲的中國、泰國、印尼、南韓；歐洲的法國、比利時、波蘭；美國、墨西哥都有據點或工廠，其產品銷售至超過 100 個國家。在產品的研發方面，目前已成功開發出使用於超高壓(UHV)輸電線路的礙子，亦積極利用其先進之陶瓷技術，將技術擴大應用到不同產業與產品的研發，包含 NAS 電池儲能系統、汽機車使用之火星塞、NO<sub>x</sub> 感知器、電子半導體元件等方面。圖 1 為 NGK 株式會社位於名古屋的電力技術研究所，NKG 在礙子於其他產業的成果如圖 3~圖 6 所示。

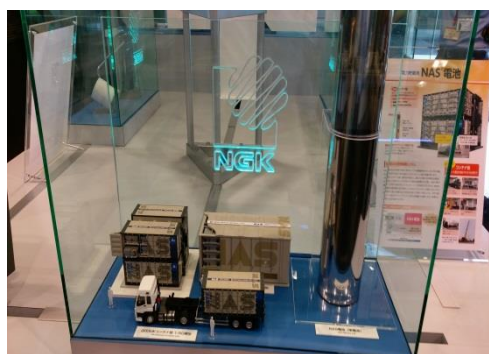
圖6 NGK 製造之NAS電池

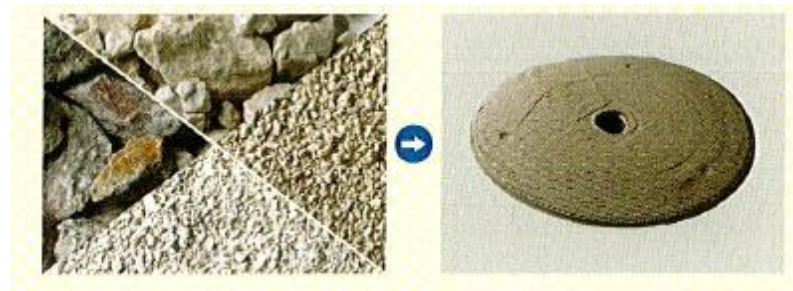
圖8 製土過程

製作陶瓷懸垂礙子的成分包含瓷石、長石、粘土、礬土等，NGK在原料的選用上有一套嚴格的標準，並在製造前會對原料進行檢驗，以確保產品的品質。將其混和後加入卵石、水，均勻粉碎成為微小粒子。之後再經過震動與電磁等過濾技術去除外物、鐵等雜物。最後將其脫水，並壓製成圓盤形狀。

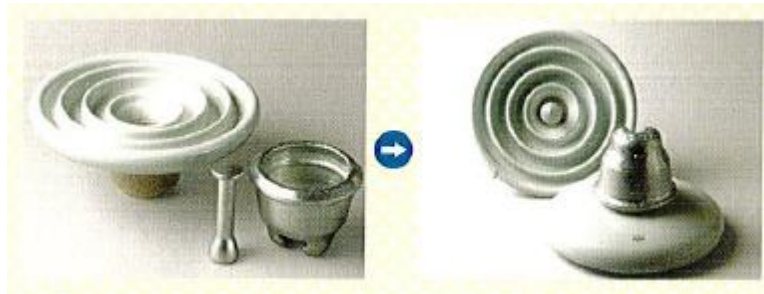
圖12 組立的程序

由目視檢查礙子表面受否有瑕疵，再經由水壓測試與壓力測試檢驗陶瓷礙子頂部、底部是否有瑕疵，以確定礙子在燒製過程無誤。之後再由水泥將插銷、帽與陶瓷礙子固定，再經過張力測試與電性測試確認礙子成品的品質。

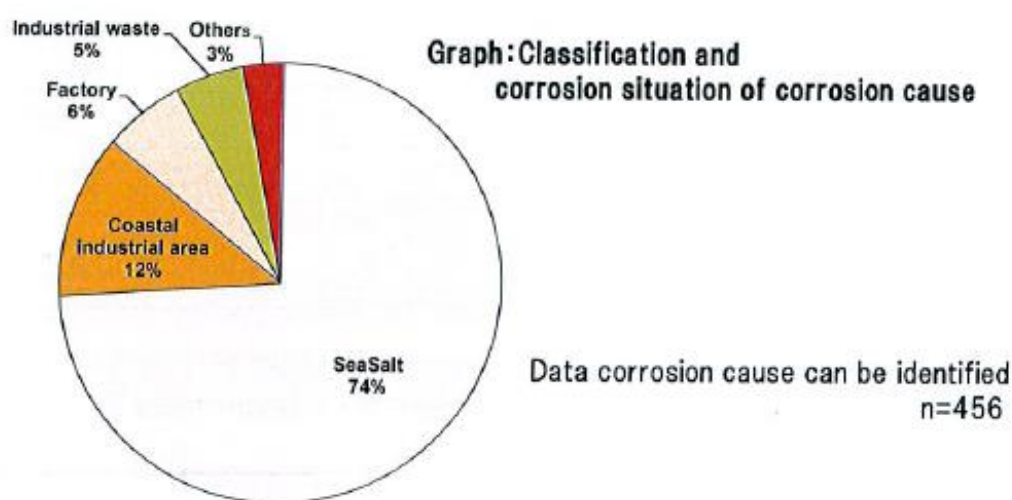
圖 14 導線腐蝕之原因

根據日本對輸電線路的腐蝕情況的統計資料顯示，在 456 筆的資料中，因海鹽而使導線腐蝕的比例高達 74%，工業汙染等其他因素約占 33%。

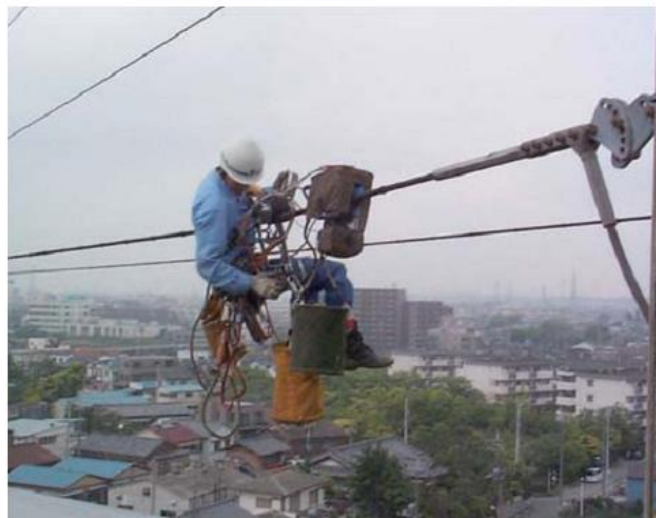
圖 19 導線腐蝕現場檢測

此設備可以診斷導線內部的腐蝕狀況。對於 ACSR (Aluminum Conductors Steel Reinforced) 線路，其可以診斷每一條鋁線與鋼線的腐蝕情況。此設備需手動操作，檢驗員需將設備裝掛於導線之上。檢驗時，檢驗員需於導線上操作檢測設備的行進，對導線之腐蝕情況進行

量測，其設備於現場之檢測如圖 19 所示，可進行檢測之導線規格如表 2 所示。

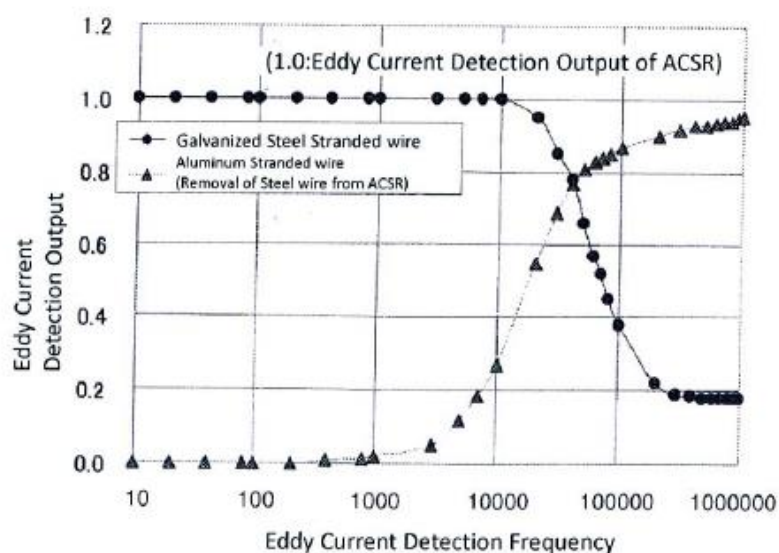
圖 20 渦流檢測頻率與導線材料之分析

應用渦流檢測方法(eddy current method) 與高頻(1~500 kHz)和低頻(20 Hz)電流的技術診斷鋼芯鋁絞線內部腐蝕情況是 Fujikura 公司研發之專有技術，藉由量測導體內部阻抗值，能夠連續且定量導體材料的腐蝕狀況（殘留率和強度）。低頻電流主要用於量測鋼素線之腐蝕情況；高頻電流可用於量測鋼素線與鋁素線之腐蝕情況，惟高頻電流的頻率是非固定的，檢測選用的最佳頻率會依照導線的種類不同而異，渦流檢測頻率與導線材料之分析，如圖 20 所示。
