出國報告（出國類別：實習）

ACSR 架空導體腐蝕量化檢測技術

服務機關：台灣電力公司

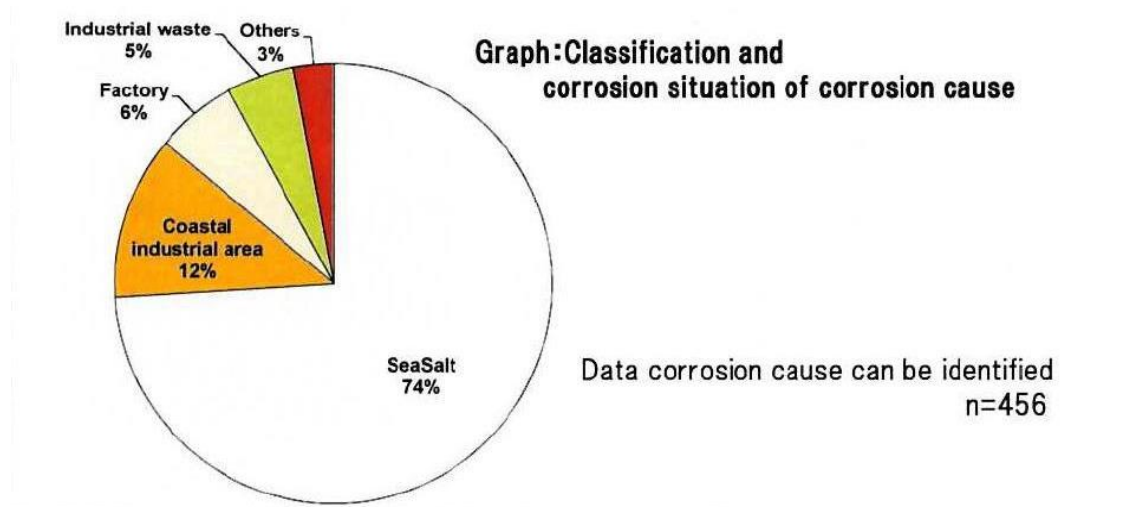
圖 3 導線主要腐蝕之成因統計與分類[1]

此行經與日方人員討論了解到，日本與台灣狀況近似，同樣有架空輸電線路設施老化之問題，至今為止，超過 30 年仍在服役的線路總計超過 60 萬公里[1]，而腐蝕情形依其成因分類並統計結果如圖 3[1]所示，顯示主要腐蝕之成因為海鹽、沿海工業區、工廠與工業廢棄物等，其中海鹽與沿海工業區合計超過 80%，顯示沿海地區為最高風險區域，而現今本公司對於架空導體線路的維護準則，也同樣以距離海岸線的距離作為分級依據，以最高風險之維護等級為 0~1km 為例，每年須點檢一次，導線汰換週期為 10~15 年[2]。

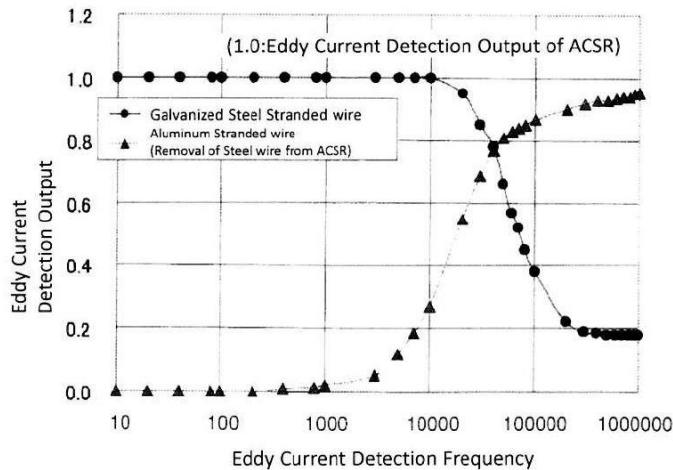
圖 9 導體腐蝕檢測設備原理-渦電流檢測

由於 ACSR 導體內外層的材質並不相同，為能明確鑑別不同材質的腐蝕情形，可藉由控制渦電流感測頻率之差異將兩種不同材質之訊號分開，情形如圖 9 所示，低頻時對鋼線感應的訊號敏感而高頻時反而鋁線較敏感，依此原理可明確區分外部鋁絞線及內部鋼絞線的腐蝕情形，鋼絞線之最佳感應頻率約為 20Hz，鋁絞線則視需要其最佳感應頻率在 1kHz 以上。

Drawing: Optimal Frequency of Eddy Current Detection of Aluminum and Steel

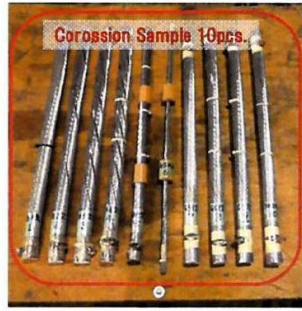
圖 10 建立檢量線樣品的範例

定量分析的關鍵在於檢量線及資料庫的建立，為了能定量檢測不同線徑與形狀規格之導體，Fujikura 人員表示須依導體的規格差異設計不同的感應線圈，並各自建立檢量線及資料庫，建立檢量線樣品的範例如圖 10 所示，先將指定規格的導線設計成 10 種不同型態的樣品，逐一減少其絞線數量，以達控制殘餘線徑之目的，根據其減少之絞線截面積與量測訊號的減量幅度，建立相關性分析，如圖 11 所示，而後量測不同型態樣品之拉伸強度，並分別將鋼絞線與鋁絞線的拉伸強度與殘餘面積進行相關性分析如圖 12，最後再進行量測數據與實際線徑之驗證，便完成單一規格之資料庫，其完整流程如圖 13 所示，目前 Fujikura 已有 16 種不同規格導線之對應線圈與資料庫，未來本公司如有意引進其技術，由於台日導體規格之差異，資料庫的建立為首要之務。

Corrosion Sample Pattern

01. Reference Conductor
02. Without 2 Aluminum Outer layer
03. Without 4 Aluminum Outer layer
04. Without 6 Aluminum Outer layer
05. Without All Aluminum Outer layer
06. Galvanized Steel Wire only
07. Without 1 Steel wire
08. Without 2 Steel wire
09. Without 3 Steel wire
10. Aluminum Only

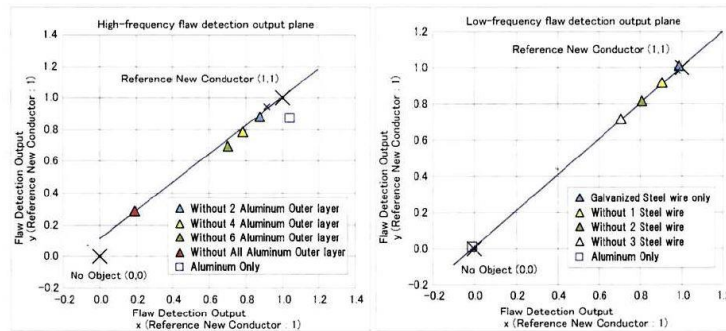
圖 11 殘餘線徑與量測訊號之相關性分析

Drawing:
The relationship between Flaw Detection Output and Cross Sectional Flaw
Al(Aluminum) : Ra

Drawing:
The relationship between Flaw Detection Output and Cross Sectional Flaw
St(Steel) : Rs

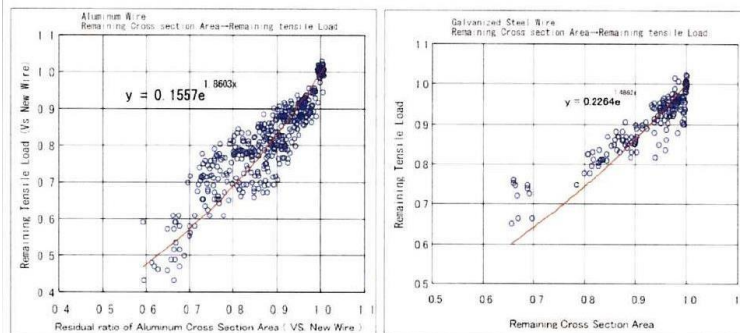
圖 12 殘餘線徑與拉伸強度之相關性分析

Drawing: The relationship between the cross section Area and the tensile strength(Al:Aluminum)
DB2 (Data Base2)

Drawing: The relationship between the cross section Area and the tensile strength(St:Steel)
DB2 (Data Base2)

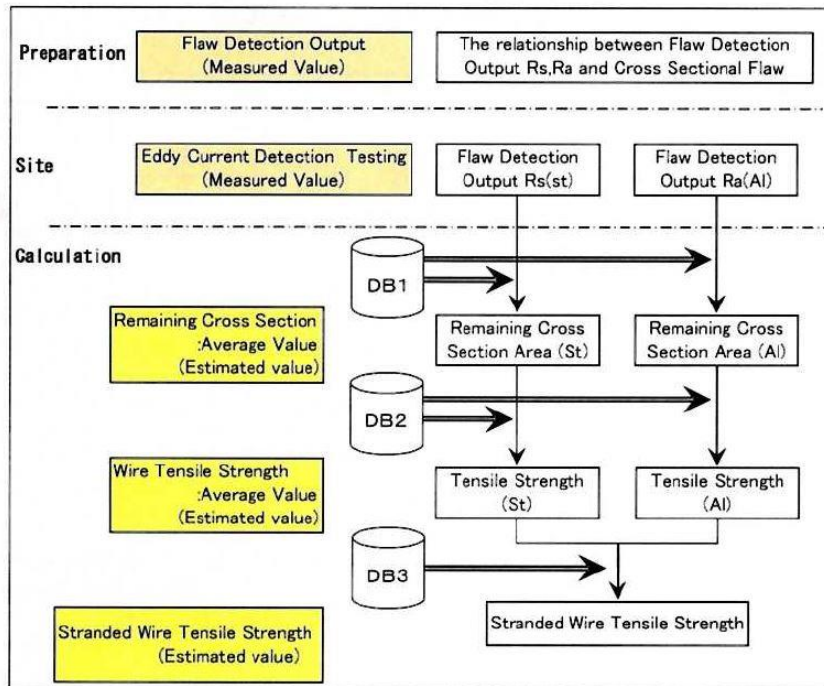
圖 13 建立檢量線與資料庫之完整流程圖

Analysis Flow of Measurement Data

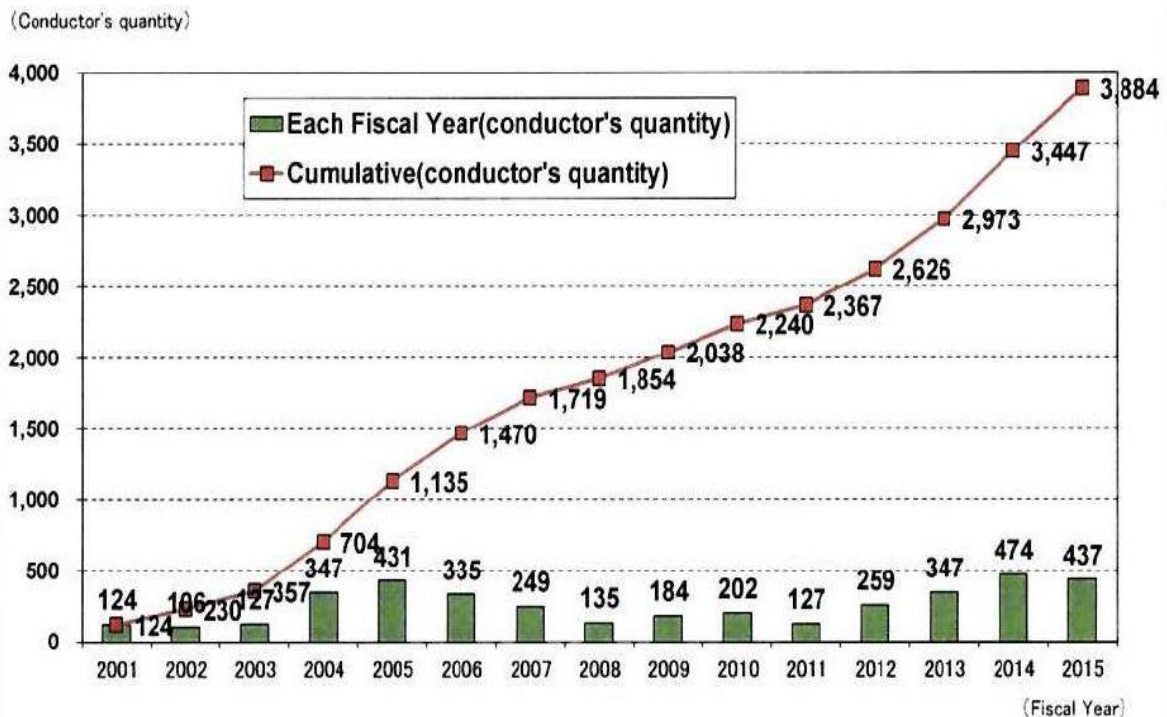
圖 14 導體腐蝕量化檢測實績數統計[3]

ACSR 架空導體腐蝕量化檢測技術在日本最早源自於東北電力公司的研究，當時目標是以自走式機器人進行檢測，而後由東京電力公司 (TEPCO) 與 Fujikura 共同技術改良並應用於實際場域，並於 2004 年透過 J-Power 將此技術推廣至日本其他電力公司，目前全日本 10 家電力公司均採用此技術進行架空導體的腐蝕檢測，統計自 2001 年至 2015 年，已有超過 3800 組線路之使用實績，統計資料如圖 14 所示，如以單一組線路 400m 計算，已有 1520 公里，且隨著線路老化，其實績數可望持續增加。

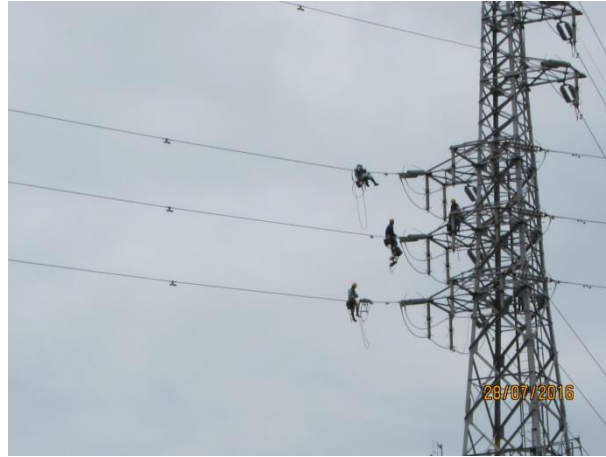
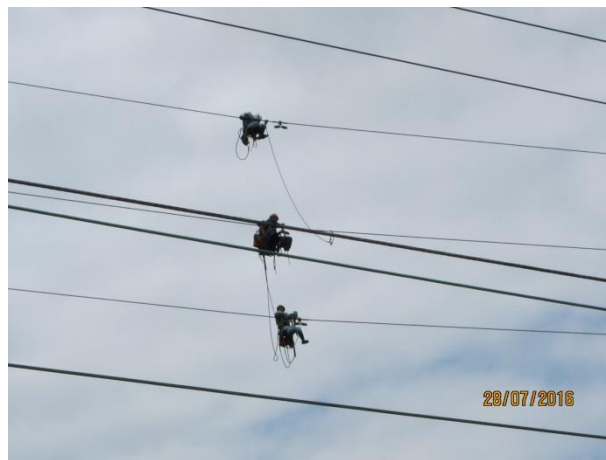
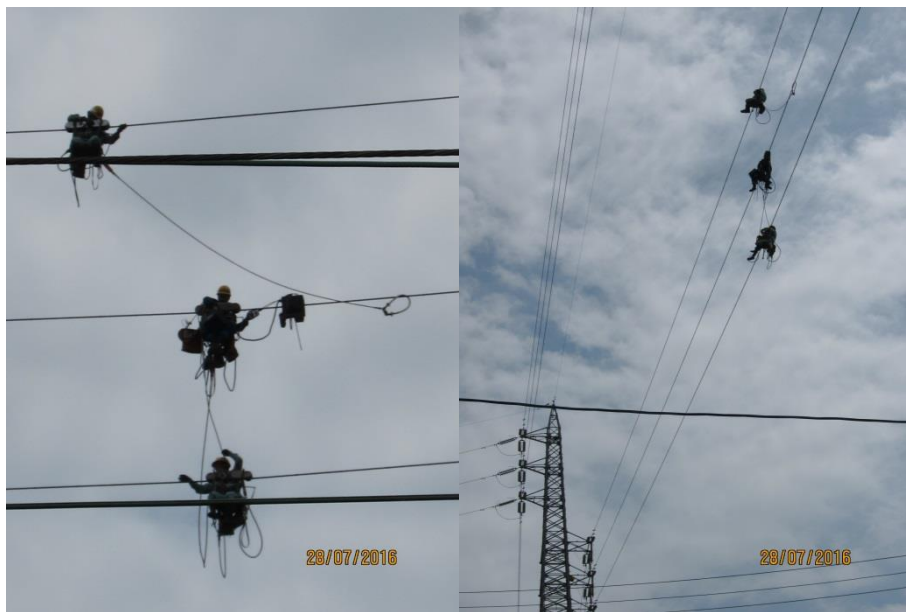
此次導線檢測工作由東京電力公司所委託，現場檢測情形如圖 17~圖 19 所示，本次導線檢測之導線高空作業員有 3 名，同一線路僅中間導線進行導線內部腐蝕檢測，如圖所示，為維操作員之安全性，每一導線之安全鎖均固定於兩處，以避免原安全裝置失效。

見習當日檢測作業時間約早上 9:00 開始，先進行包括接地與絕緣等地面準備作業，約需時半小時完成地面作業，再花半小時完成人員上塔及其他所有工具及儀器之吊掛作業，全長約 400 公尺之導線檢測僅花 1 小時完成，另 1 小時完成下塔及其他所有善後作業，中午前完成所有作業，全程僅約 3 小時便完成 400 公尺的導線檢測，且在檢測過程中不斷與地面工程師進行訊號檢測之確認，而檢測的間隔隨不同量測位置而有所區別，其量測間格標準如表 5，以見習當日之地形標準為例，由於整段導線非煙氣或酸霧直接接觸之區域，如無檢測異常或表面鏽蝕異常，僅中間區段的檢測間隔縮短為 2m，其餘區段應採 5m 做為檢測間隔即可。見習當日雖僅中間導線進行導線內部腐蝕檢測，然其餘兩組導線也由其他高空作業檢測專門人員完成目視檢測工作，因此如以 1 天 8 小時的工作時數，每天最多可檢測之線路長度總計約 800~1000m 是合理的。

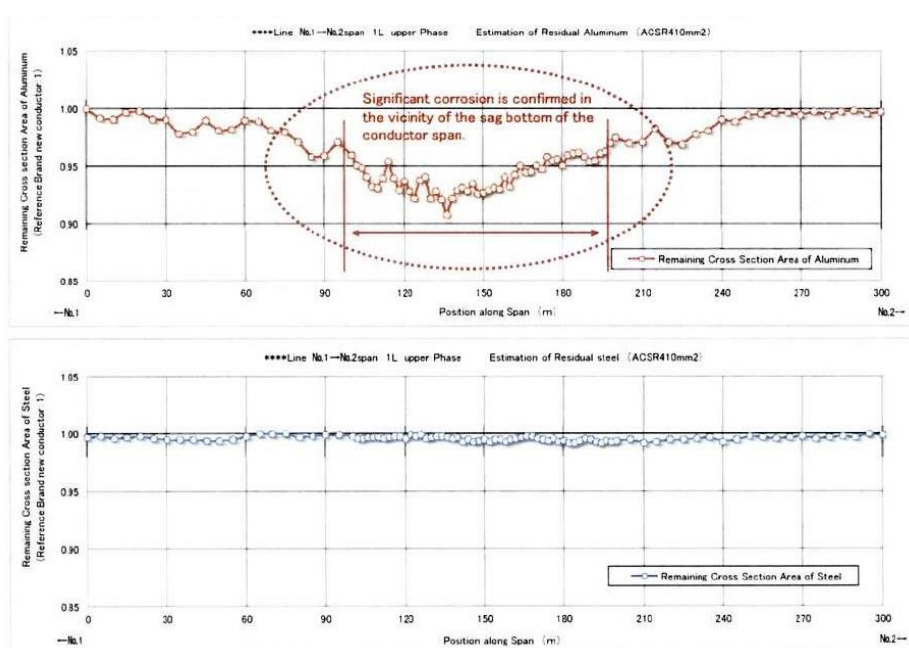
圖 20 導線腐蝕檢測之數據範例-內部腐蝕

見習當日與Fujikura人員交流過程中曾提問其檢測的代表性為何，Fujikura表示由於腐蝕狀況與所處環境息息相關，因此檢測1路導線作已足以代表其他兩路導線之腐蝕狀況，如以量化計算，1路導線之檢測可代表前後延伸各5路腐蝕狀況，意即以當日400m的檢測為例，足以代表12000m長度導線之腐蝕狀態。而腐蝕檢測數據的呈現範例如圖20所示，以300m長度之導線為例，橫軸為兩塔間的距離，縱軸則為殘餘線徑(面積)與資料庫比對之相對值，上方為鋁絞線之檢測數據，下方則為鋼絞線，每一點均是檢測的數據與資料庫比對之結果，其點間距如同前述，與位置相關，導線中間下垂位置之偵測點較密集，兩端則否，這是因為導線下垂之形貌與重力作用，使腐蝕誘發因子易向此中間位置堆積，此例之鋁絞線中間位置的殘餘線徑明顯減少，而鋼絞線未有明顯之腐蝕跡象，為典型內部腐蝕之案例。

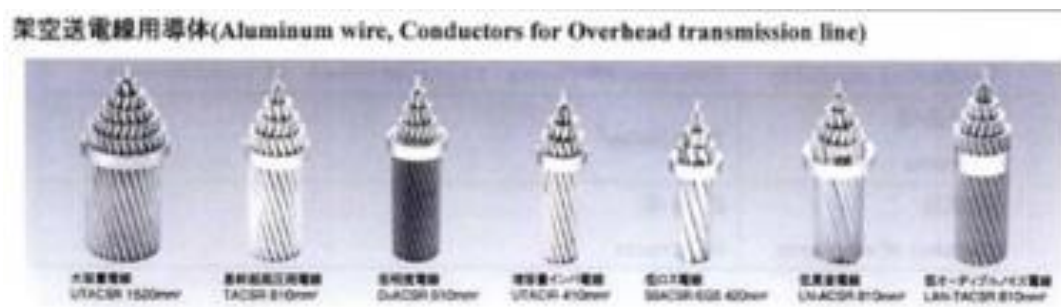
圖 21 VISCAS 沼津工廠主力輸電導線產品

此次研習在 Fujikura 的聯繫下，亦參訪 VISCAS 公司位於東京靜岡縣的沼津工廠，VISCAS 為 Furukawa 與 Fujikura 兩家公司合資所成立，早期以地下電纜及海底電纜的工程建設為主要業務，自 2005 年開始轉型為輸配電系統為主要營運項目[4]。沼津工廠最早自 1954 年便開始營運，初期的製造項目便是架空輸電導線 ACSR，後期並另有 AC 及 OPGW 等不同型式之輸電導線，廠區占地 35000m²，月產 200 噸以上的 AC 導線，主要的輸電導線產品如圖 21 所示。

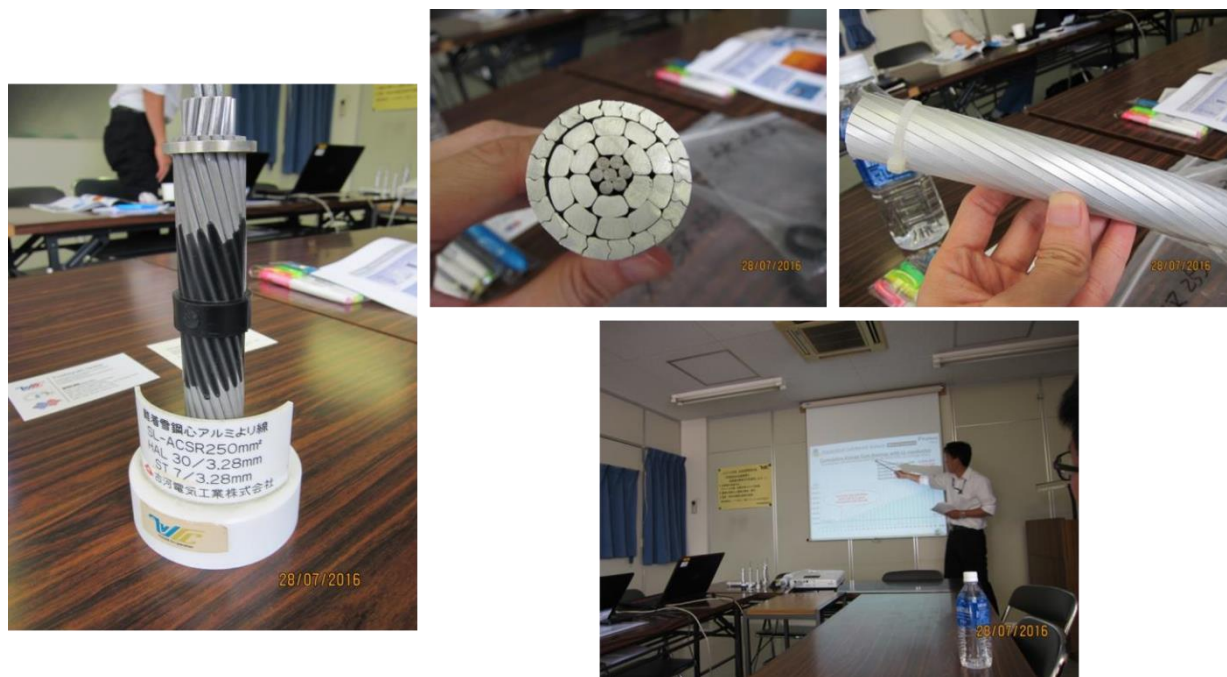
圖 22 VISCAS 新型輸電導線產品型式與研習剪影

參訪過程除了解到輸電導線之製造與檢測等生產流程外，並在 VISCAS 人員的介紹下，了解 VISCAS 所開發的新型輸電導線(DR-LL 導線)，DR 指的是 Drag Reduced，LL 則為 Low Loss 之縮寫，產品型式與研習剪影如圖 22 所示，一般 ACSR 導線之素線剖面均為圓形，而 DR-LL 導線則由梯形剖面的導線所絞合，其優點為減少導線間的空隙並增加傳導面積，一方面減低電力傳輸的阻抗，達到減少輸電能損的效果，另一方面其導線外型的特殊性可減輕風壓造成的振動情形，據

VISCAS 人員的說法，經評估此新型導線與傳統導線相較可減少 20% 的輸電能損，減輕 25% 的風壓振動，相當於減少輸電導線受力，且在相同輸電規格下，也可將塔座的承重能力及體積減少，同時具備減少能量損耗、降低塔座建設成本及維護安全等效益。

4. 新型輸電導線具備減少輸電能損及減輕風壓造成振動等優點，考量其特性，未來本公司之高壓輸電容量如需提升，在不更換原鐵塔或其尺寸等條件下，可考慮替換新型輸電導線以減少輸電量擴充所需之成本，在台灣部分風壓較高的場域，也可評估其導線之適用性，以提升輸電之安全與穩定性。
5. 由於目前導體內部腐蝕檢測技術仍仰賴高空人力作業，然考量人員安全，如可朝無人自動化或機器人等模式進行檢測，檢測之安全性與效率將可再提升，未來宜持續關注相關技術之發展。
