# 考察日本東海道新幹線路線設施 大規模更新計畫出國報告書

服務機關：交通部高速鐵路工程局

出國期間：民國 105 年 10 月 25 日至 10 月 28 日

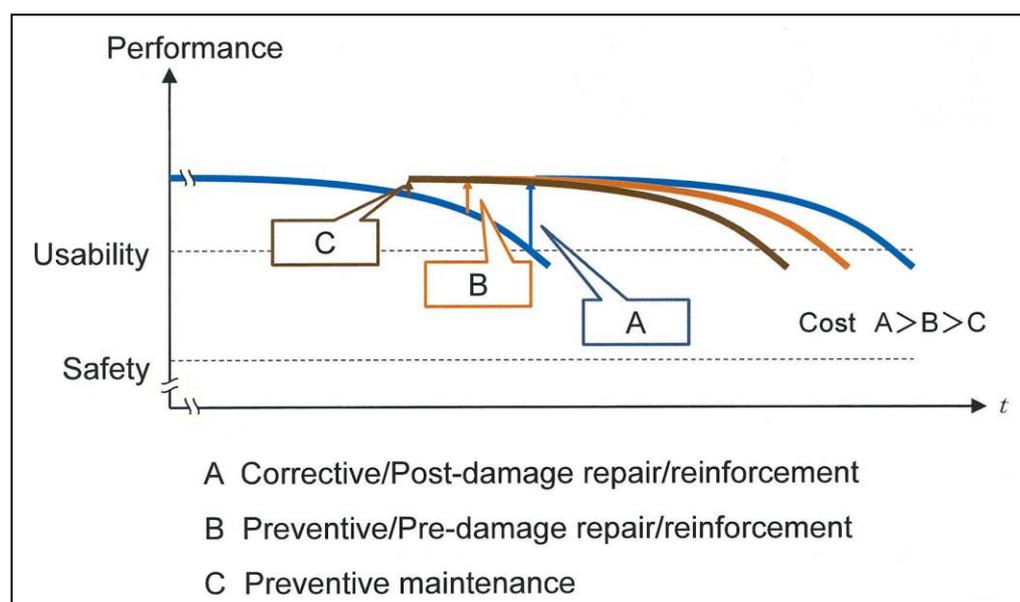
圖 12 結構修復及所需經費歷時圖

有必要的，特別是東海道新幹線全線是在 1964 年通車的期限下必須短時間建造完成，致使日後可能同時產生大規模且廣泛的老化疲勞，因此必須及早為未來大規模老化問題做準備。因此，為幫助大規模更新計畫順利產出，在 2002 年 6 月全國新幹線發展條例完成修訂，3 條新幹線(JR Central、JR East、JR West)完全私有化，相關資金系統經國土交通省核定由每年營運利潤提撥 333 億(總數 5000 億，10 年建造期約需 1.1 兆，從 2018~2027)。惟，2011 年東日本大地震造成巨大損失，喚醒日本對於這些基礎設施更新的急迫性，故最終大規模修復計畫提前至 2013 年 4 月啟動並改變儲備基金的提撥方式(總經費 3500 億，10 年建造期約需 7300 億，從 2013~2022)，，此提早 5 年的修復計畫使用新工法，以預防性維護方式在結構還穩健時，即防止裂縫及變形之發生，並得以降低更新修復費用，結構修復及所需經費歷時圖，如圖 12。

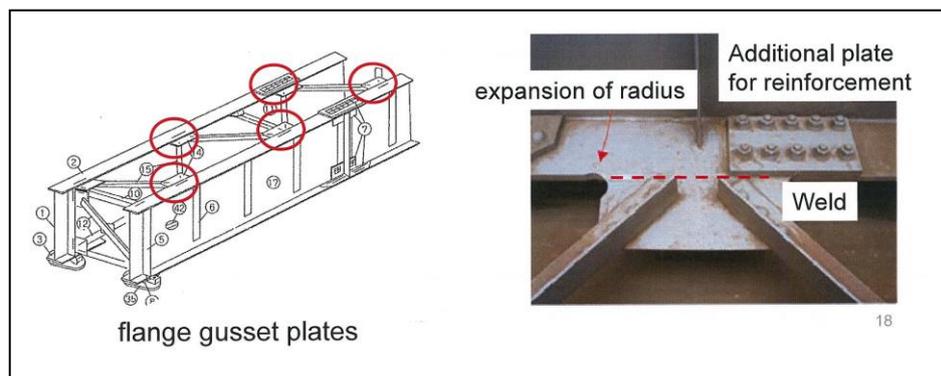
圖 13 鋼橋加勁補強措施

鋼橋的重點主要是當火車經過時對構件焊接處的累積疲勞及性能耐久性的問題，如果結構系統由於局部損害或軌道不規則導致其應力超過角焊縫極限強度時進而產生角焊縫裂縫。經由 3D FEA 及應力實際量測顯示，當底樑系統(floor beam 及 stringer)產生接合裂縫及支撐損壞，主要構件角焊縫應力將增加，因此補強這些地方將可減少角焊縫產生裂縫的風險。為防止因應力造成的角焊縫變形，日本東海道新幹線對所有鋼橋進行兩項措施，翼板斜撐版接合處半徑從 20mm 擴大到 50 mm 以防止應力集中；底樑增設加勁版及螺栓鎖固，詳圖 13、圖 14。

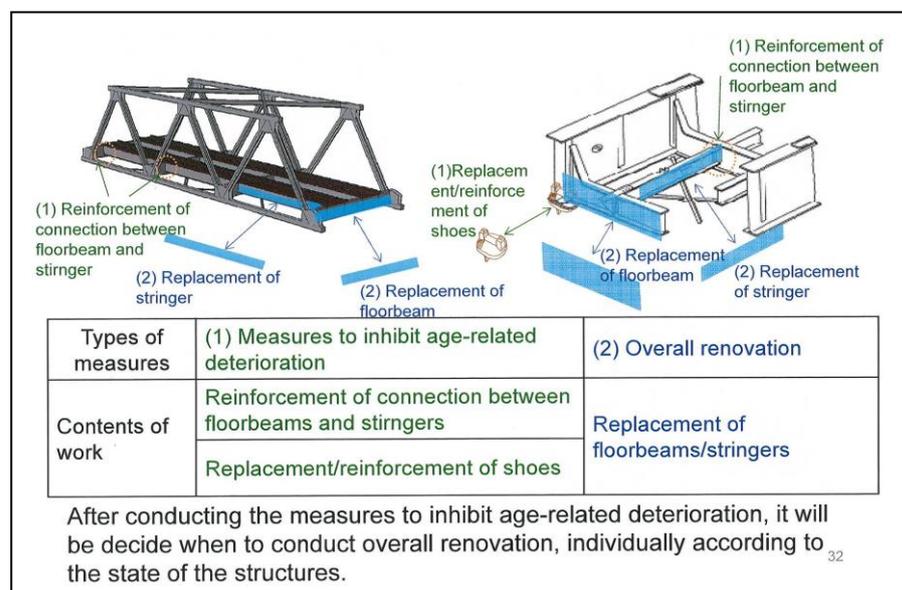
圖 15 鋼橋補強具體措施

東海道新幹線轄下小牧 (KOMAKI)研究中心建立了全尺寸桁架模型，藉由使用在新幹線轉向架桁架模型進行疲勞樣品試驗、3D 動態行車分析、動態荷重試驗等驗證，由實際轉向架應力量測顯示降低支撐功能將大量增加角焊縫應力。經研發新工法以補強系統構件，如地面系統接合處、支撐及抽換補強支撐，並藉由插入新的軌枕增加接觸面積以減少軸向荷重，詳圖 15。

JRC 以研發之新技術由全面更新改為局部補強包括增加軌枕以分布荷重，補強橋面系統之底梁與縱桁接頭、更換支承與承壓板並以螺栓取代銲接，並視需要更換整組鋼梁構件。

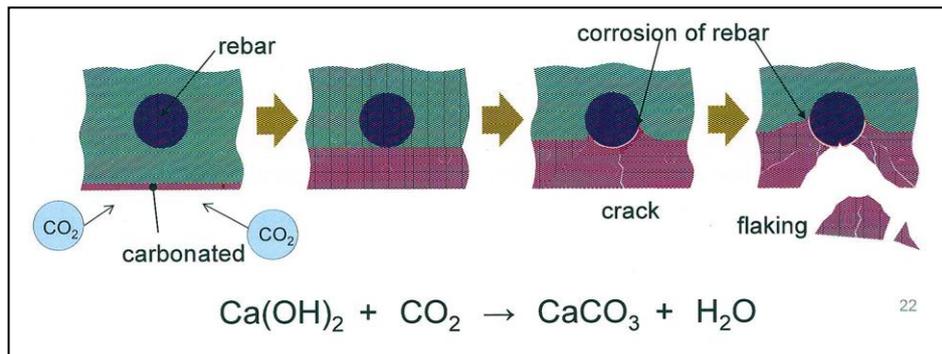
圖 16 東海道新幹線 RC 結構中性化(碳化)對鋼筋侵蝕示意圖

A. RC 結構中性化(碳化)問題:東海道新幹線建造當時對於 RC 結構中性化(碳化)問題未有設計標準，鋼筋的保護層在板結構為 25mm；在樑結構為 27mm；在柱結構為 35mm，小於現在新的結構標準。RC 結構碳化係空氣中 CO<sub>2</sub> 滲透到混凝土內,使混凝土鹼度降低，當碳化深度超過混凝土的保護層時，在水與空氣存在的條件下，鋼筋表層的鈍態膜遭到破壞，就會使混凝土失去對鋼筋的保護作用,鋼筋開始生銹，進而影響 RC 結構強度，其化學反應:Ca(OH)<sub>2</sub>+CO<sub>2</sub>=CaCO<sub>3</sub>+H<sub>2</sub>O，詳圖 16。經調查發現在 1995 年平均碳化深度達 15.1mm，依時間平方根法預測在版結構約 15~20 年碳化將達到鋼筋面，因此在 2000 年時便在 RC 結構表面以樹脂保護抑制碳化，詳圖 17。

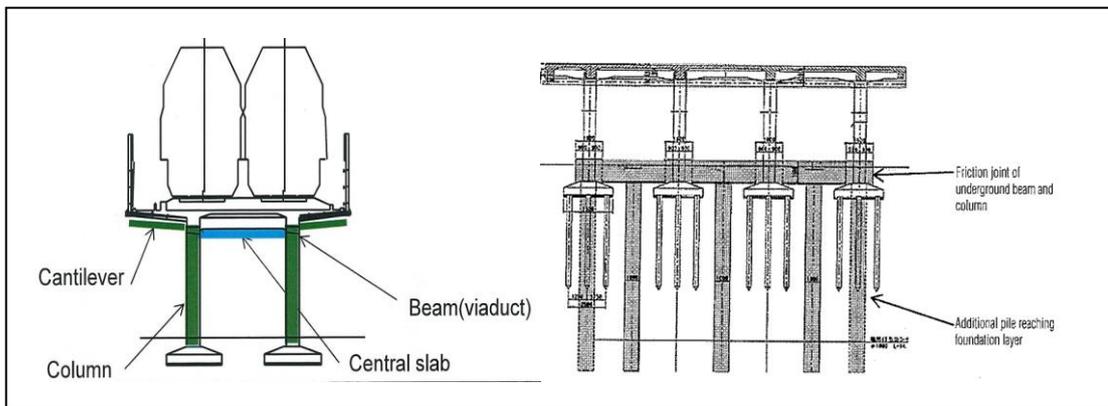
圖 18 東海道新幹線補強支撐及基礎 (基樁及地梁) 示意圖

B. 反覆荷重產生裂縫問題: 高架橋側底面裂縫係因火車通過時橋墩垂直運動造成反覆荷重致使高架橋懸臂結構保護層表面開始產生裂縫，經由現場調查首先決定藉由增加結構支撐及基礎補強(基樁及地梁)來限制橋柱的垂直運動，詳圖 18。在懸臂結構以鋼板全斷面包覆，以樹脂保護橋板中央部分，這些措施應可保持 RC 結構穩定性，並觀察其效果再決定是否進行全面性補強措施，詳圖 19、圖 20。

JRC 經研發決定在橋梁懸臂段採全斷面鋼板包覆，使用厚 2.3mm 鋼板無焊接機械搭接方式減輕整體重量，增加環氧樹脂強度減少螺栓數量；改進傳統 2m 乙支隔音牆柱，改設在牆面頂端，以鋼板包覆及貫通螺栓鎖緊在一起；懸臂板以外之梁與板，以塗料塗覆於混凝土表面，隔絕混凝土與大氣以抑制混凝土中性化；增加結構支撐及基礎補強(基樁及地梁)來限制橋柱的垂直運動，減少因火車通過時橋墩垂直運動造成高架橋側底面裂縫，以保持 RC 結構穩定性。

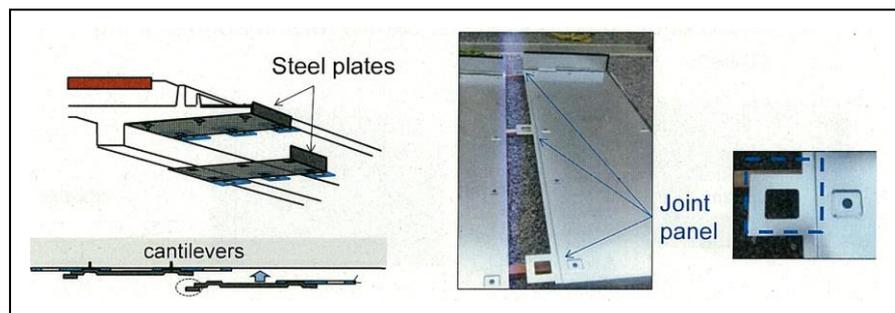
圖 21 全斷面包覆鋼板減輕及搭接方式示意圖

(2) 混凝土橋補強具體措施:經彙整混凝土橋補強具體措施包括 A. 環氧樹脂包覆(Epoxy coating)RC 結構表面 B. 裂縫補強 C. 橋柱及懸臂段鋼板全包覆 D. 基礎地樑及基樁保護。另為確保 A. 鑽孔不損壞鋼筋，螺栓孔必須最少化。B. 鋼板重量必需減輕增加工作性。故對策為 A: 無焊接機械搭接 2.3mm 鋼板取代原 6mm 鋼板方式減輕鋼板重量，詳圖 21，增加環氧樹脂強度減少螺栓數量。B. 改進傳統 2m 乙支隔音牆柱，改設在牆面頂端，以鋼板包覆及貫通螺栓鎖緊在一起，並以 3D 數值分析及全尺寸模型荷重試驗及實際施工測試確認，混凝土橋補強措施彙整方案，詳圖 22。

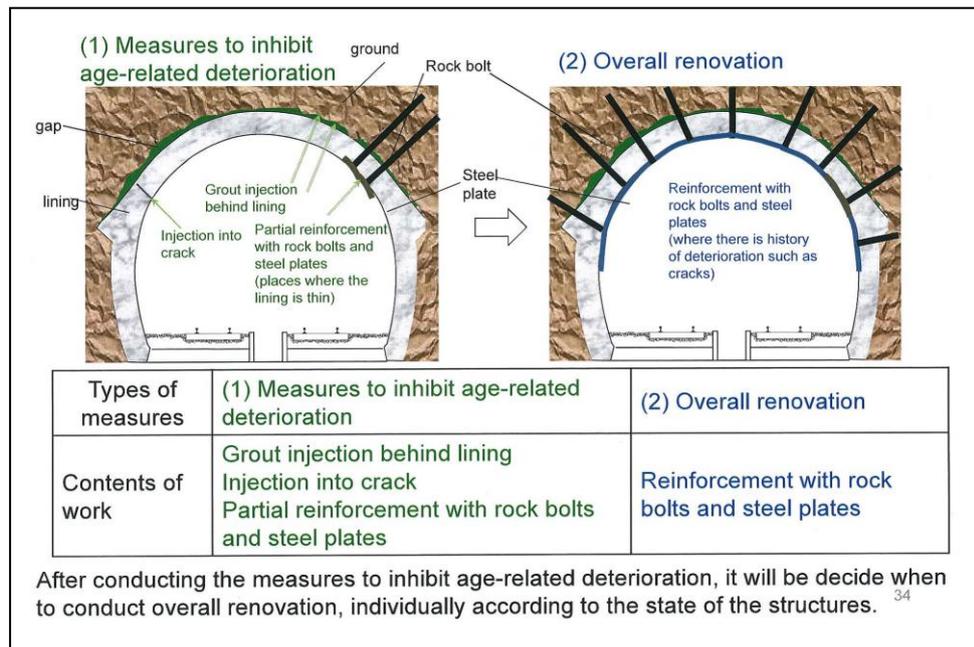
圖 23 隧道補強措施彙整方案

- (1) 隧道襯砌的問題說明: 隧道穩定係藉由與周遭環境地盤的動態平衡，隧道開挖後由於混凝土收縮及地盤鬆弛持續，造成裂縫及其他變形，東海道新幹線已出現隧道襯砌混凝土輕微裂縫，這些裂縫必須被充填，此外，因大量火車通過時產生震動及壓力改變同時影響，造成裂縫延伸發展。另經由 130 處監測調查、現地探勘及襯砌背後空隙的鑽探調查結果顯示每當有裂隙發生就有襯砌背後空隙存在。當襯砌背後有空隙就會喪失其完整性並導致混凝土襯砌耐久性降低，耐久性與空隙尺寸增加成反比，經由精確的有限差分分析結果，在 1~10 公分空隙尺寸並無特別明顯(什麼無特別明顯?)，意思是即使輕微裂隙也必須填補，而且新幹線係使用含環片襯砌施工，經由雷達及鑽探調查顯示所有空隙可能存在，必須去抑制裂縫及保護襯砌剝落。
- (2) 隧道補強具體措施: 隧道補強具體措施包括空隙以無收縮水泥砂漿填滿 裂縫以樹脂填補 使襯砌與地盤緊密結合進而增加襯砌耐久性，並以岩栓及鋼板抑制進一步變形，且在曾經變形之處特別實施全面檢視，透過岩栓及鋼板進行全面預防性修復來防止襯砌剝落，整治時機

視襯砌與岩盤間隙填補的情況而定，隧道補強措施彙整方案，詳圖 23。

在 2002 計畫中，JRC 原擬以 2.3mm 厚鋼板全面包覆頂拱並灌柱無收縮水泥砂漿填隙以解決襯砌剝落問題； JRC 後續又進行了相關研究與開發之對策由全面更新改為局部補強：岩盤間隙處理（以無收縮水泥砂漿灌注襯砌與岩盤間隙）、襯砌損壞修補（以樹脂補修裂縫，以岩栓及鋼板防止剝落與變形）、並視需要全面補強頂拱（以系統性岩栓及鋼板全面補強， JRC 將俟後續需求辦理）故更新計畫成本得以進一步降低。

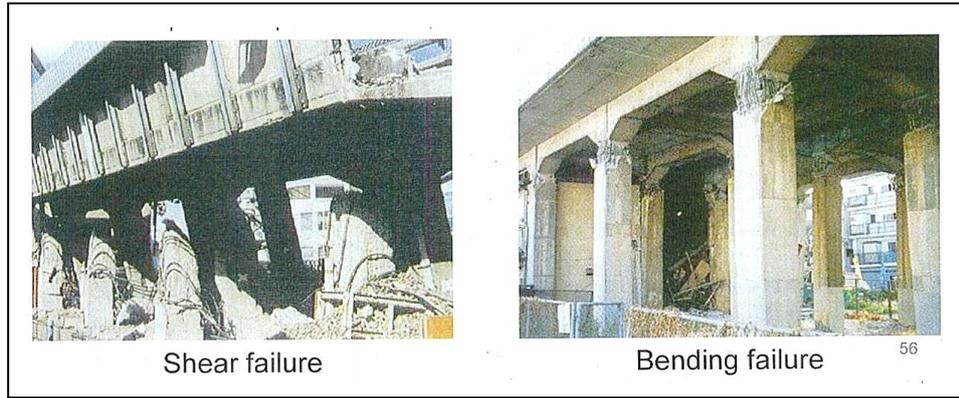
圖 24 鐵路行車事故調查流程圖

- (1) 高架橋的地震損壞型態：包括剪力破壞及彎矩破壞，詳圖 24，剪力破壞將導致大的坍塌(落橋)；彎矩破壞將可在幾天內恢復，因此，東海道新幹線自 1995 年以來均致力預防發生剪力破壞之地震補強。

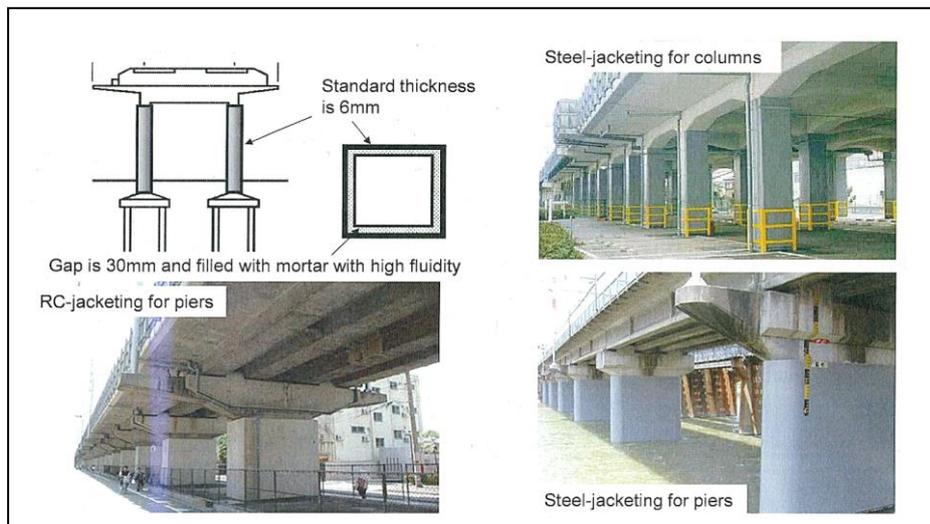
圖 25 鐵路行車事故調查流程圖

(2) 高架橋的補強措施:一般均採鋼板包覆加灌漿工法進行橋墩柱補強，詳圖 25。並就一些侷限空間無法以重機械施工的情況，發展模組化小型鋼板，可藉由人工組合施工再以灌漿充填，詳圖 26。另以擴展墩座防止落橋，詳圖 27。

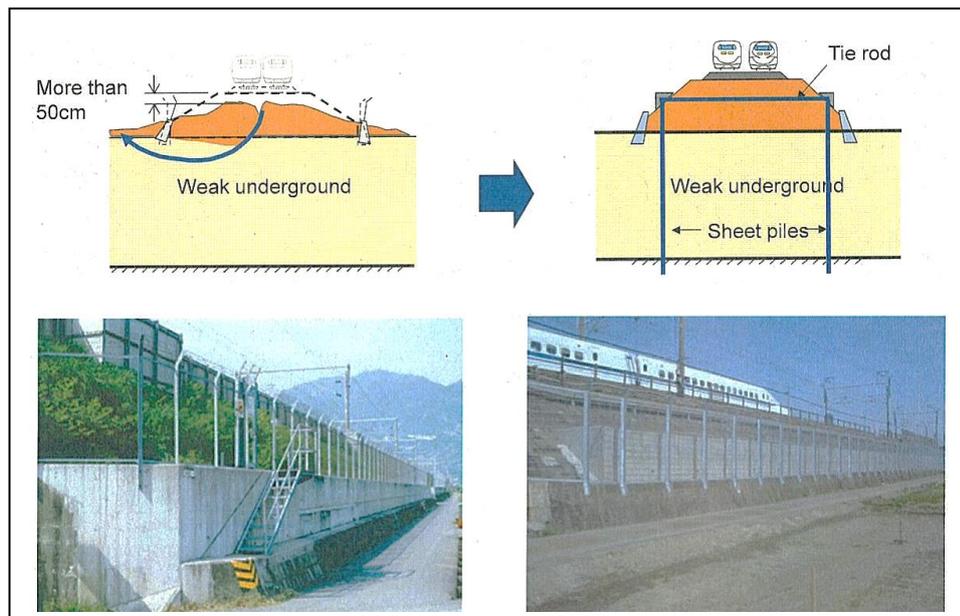
圖 28 版樁及對拉地錨鎖固補強路堤滑動破壞

東海道新幹線全線路堤結構佔 44%，因此路堤地震阻抗就顯得至為重要，例如 1968 年東京海岸地震及 2004 年新瀉地震使路堤產生滑動破壞，故以版樁及對拉地錨鎖固方式進行補強，詳圖 28。

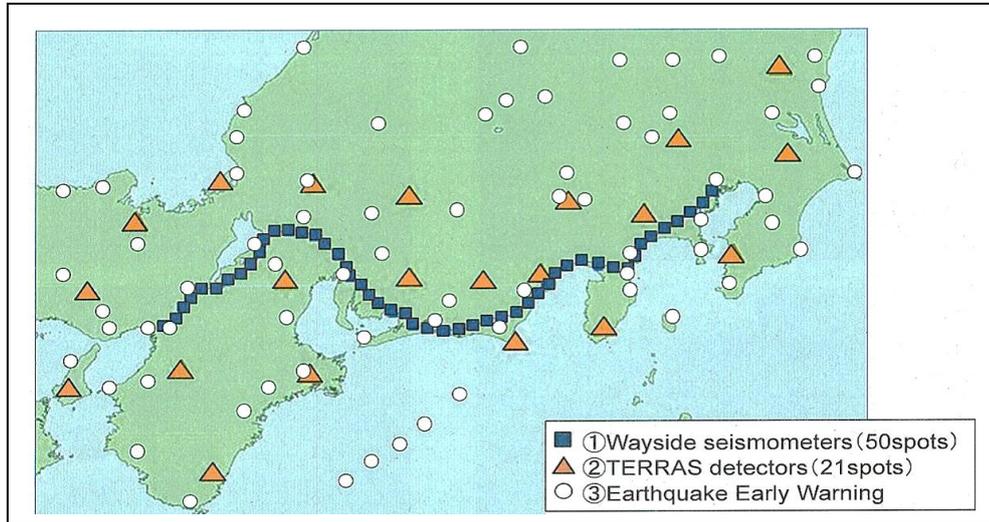
圖 29 東海道新幹線沿線地震偵測器位置圖

東海道新幹線地震災害預防系統有三種功能組合，相關位置詳圖 29：

偵測接近路軌大型地震並快速告警。

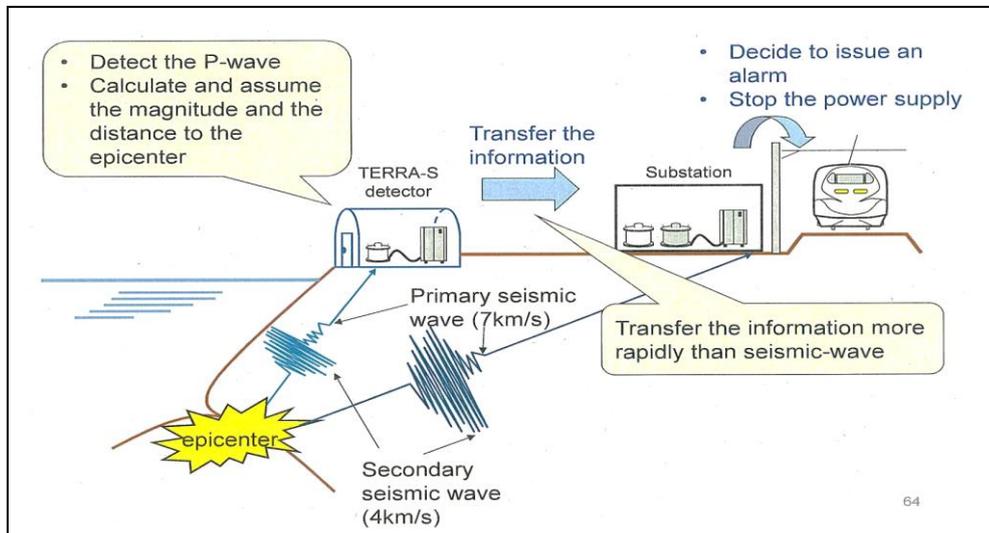
圖 30 東海道新幹線地震遠距告警系統機制

遠距偵測大型地震並快速告警，詳圖 30，利用地震波到達先後(P 波

及S波)當TERRA-S偵測到P波(7km/s)時計算地震規模及震央距離傳送到各分站並決定是否發出告警及停駛列車，以降低行車風險、提高行車安全。

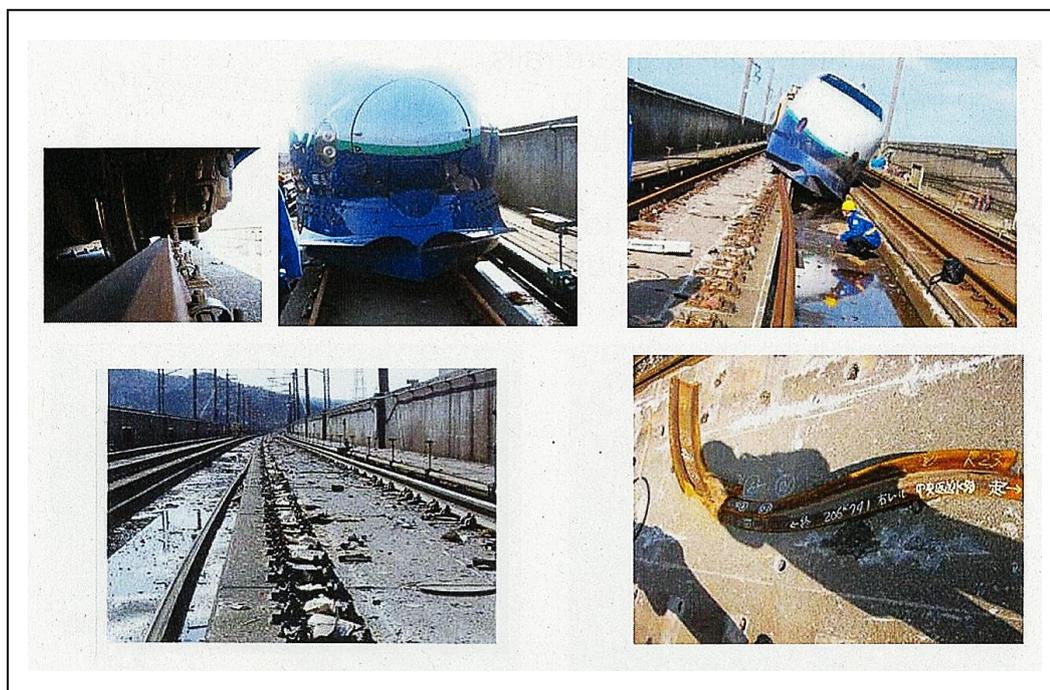
圖 31 2004 年新瀉地震造成上越新幹線列車嚴重脫軌

2004 年新瀉地震造成上越新幹線列車嚴重脫軌，並導致軌道及高架橋結構損害，且無法以增加結構強度來避免脫軌，詳圖 31，此事件觸發東海道新幹線研發防止軌道脫軌對策，如防護軌(guard rail)及脫軌停止裝置(Deviation preventing stopper)等，茲說明如下：

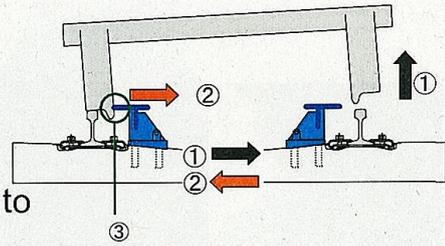
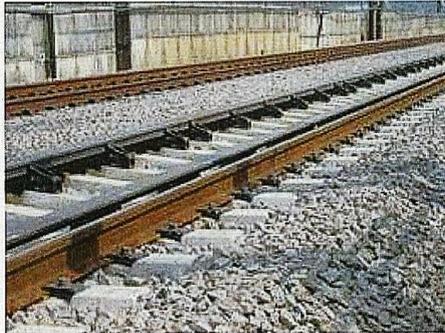
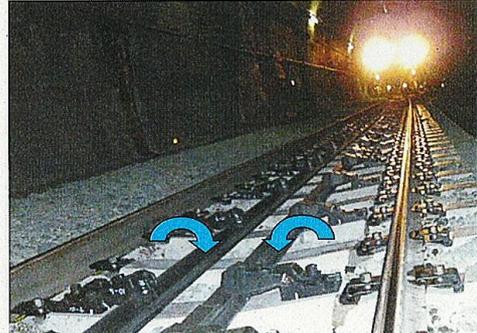
圖 32 防脫軌之護衛軌道裝置圖

藉由安裝在營運軌道之間的護衛軌，防止在地震期間的火車脫軌。護衛軌設計為可翻轉型式，俾利後續軌道維修作業，詳圖 32。

- Derailment preventing guard rails are installed between rails to prevent the derailment of trains during earthquake.
- Guard rails are designed to be turned over not to be an obstacle to track maintenance works.

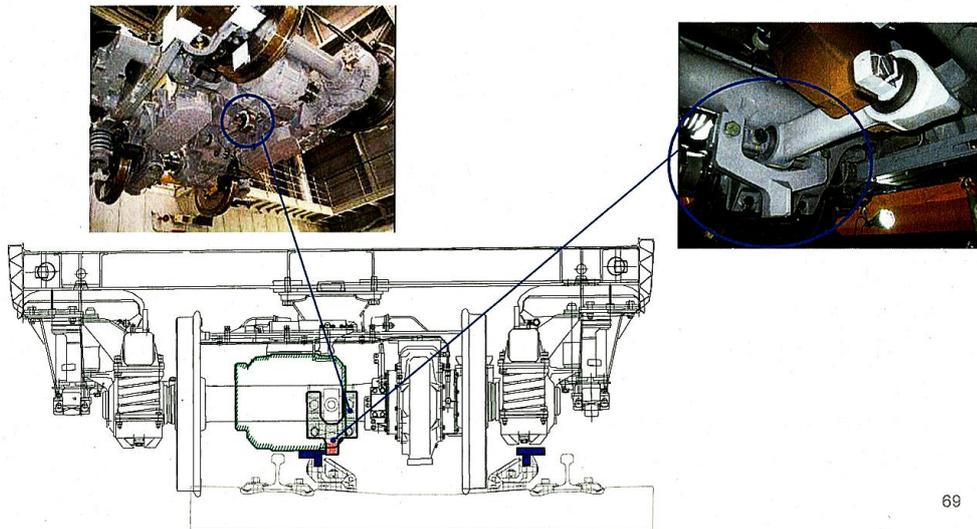
圖 33 脫軌停止裝置圖

在列車車廂底部中心安裝脫軌停止裝置來防止列車出軌時產生大程度偏離，以降低列車出軌時二次災害，詳圖 33。

- Deviation preventing stopper is installed at the center of the carriage of the train in order to prevent the train from deviating largely ,even when it is derailed.

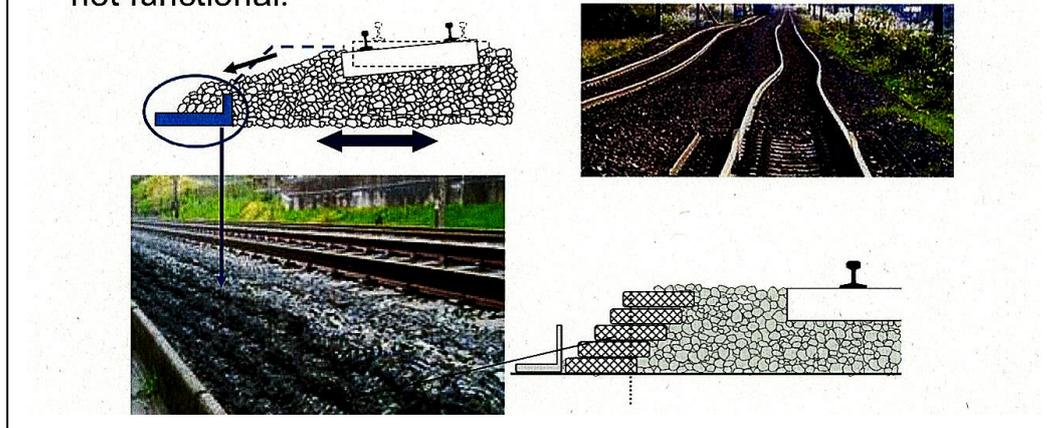
圖 34 道碴軌道的對策-土工格網、蛇籠及鋼筋錨定工法示意圖

利用地工格網、蛇籠及鋼筋錨定等加勁作用，防止地震期間道碴流動並保持軌道線形，且使防護軌發揮應有的功能，詳圖 34。

- Geotextile-mesh bags including ballast are piled up outside of the track to prevent ballast flow out during earthquake and keep the shape of track appropriate.
- If ballast flows out, derailment preventing guard rails become not functional.

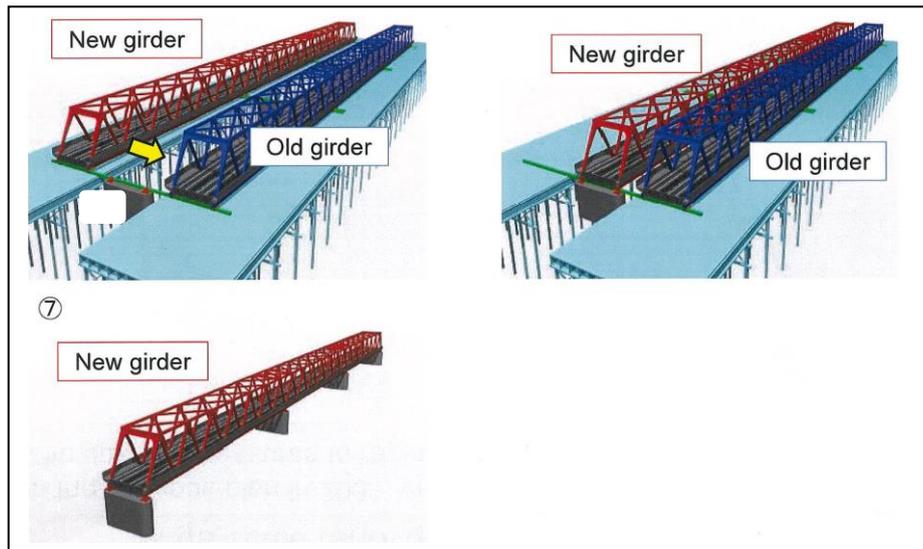
圖 35 2002 年原計畫橋樑結構更新施工示意圖

1. 為維護鋼橋因列車經過的反覆荷重超過角焊縫強度所產生之裂縫，並確保營運安全，交通省在 2002 年指定 22.1km 長的鋼橋優先進行大規模修復，詳圖 35，惟經研究東海道新幹線 3 跨桁架橋需 2 天暫停營運進行修復，在 10 年的所有橋梁修復期，共有 135 跨 37 座橋每年暫停 8 天，且為了安全營運火車全天需降速，將造成運輸瓦解。為避免列車降速，需要增設臨時支撐結構及修訂施工程序。利用相同的支承系統作為臨時支撐當成主結構來達到不降速施工，詳圖 36。在置換支承時還必須考慮接觸軌道樑揚起及管理軌道不規則的影響。增加軌枕能平均分攤支承結構所受之軸向荷重，使軌道不規則彎曲受到掌控，形成非常穩固的地面系統能減少在縱向角焊縫的應力，經由施工前後的數值分析及實際軌道應力量測，確實可減少角焊縫應力集中及裂縫發展。

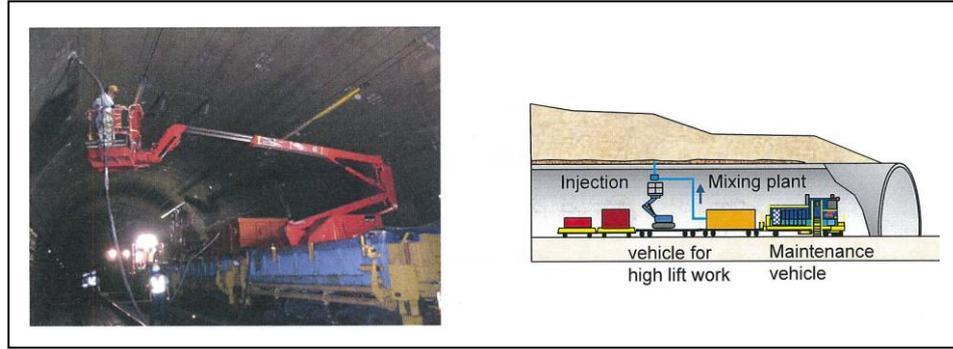
圖 37 Transfer Plant Method 施工示意圖

2. 隧道方面使用隧道上半斷面修復方法，其中使用完整覆蓋上半斷面的鋼板補強在 2002 年已被執行去預防襯砌剝落，用無收縮水泥砂漿花了很長時間施工去充填鋼板與混凝土襯砌間隙，必須配合取消早班列車及全天降速行駛隧道，這方式必須調整，將研究減少影響時間表的方法。東海道新幹線研發「Transfer Plant Method」將灌漿設備整備在列車上，詳圖 37，可隨隧道工作面移動較為機動，但仍常會受限於其他維修作業而有所影響。

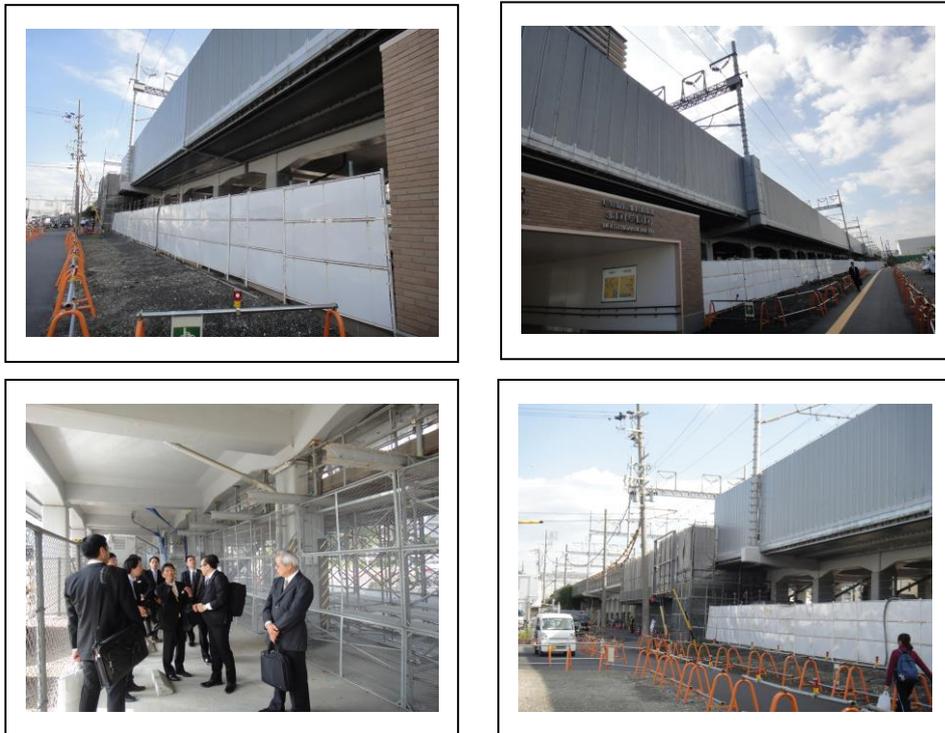
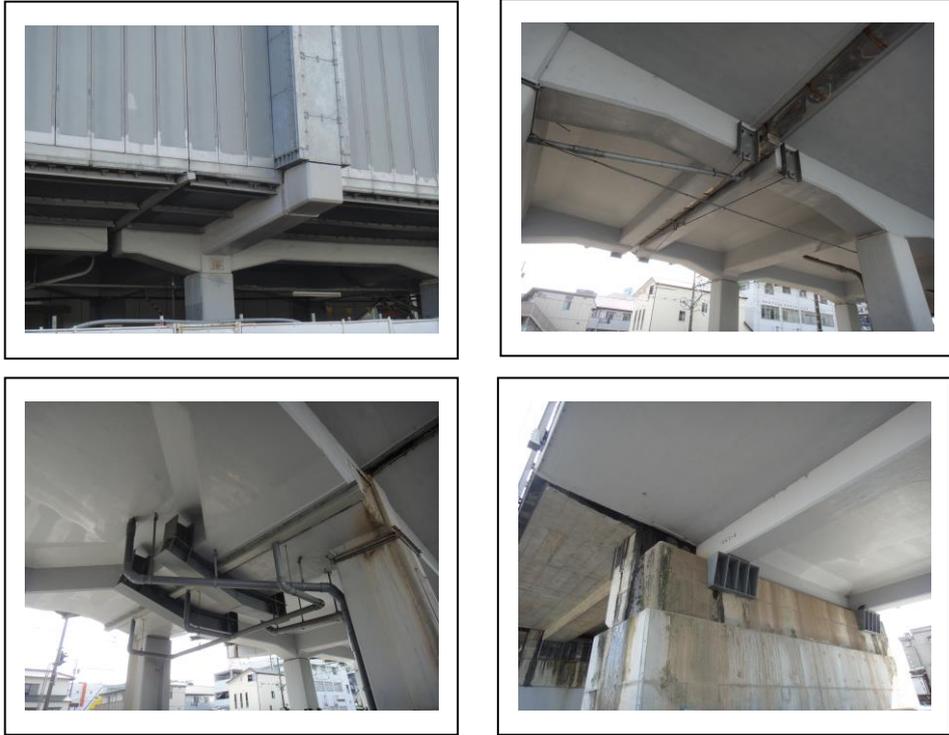
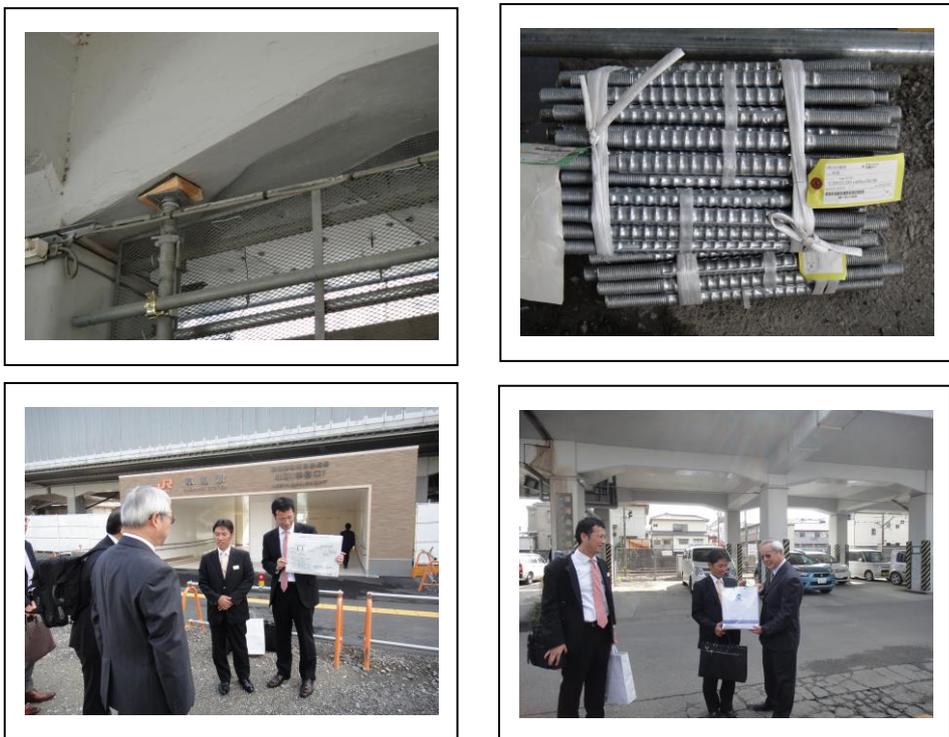
1. 日期:105 年 10 月 26 日上午。
2. 地點：JRC 新幹線靜岡-草雉(Shizuoka-Kusanagi)路段
3. 結構型態：RC 高架橋
4. 維修作業：高架橋懸臂部分鍍鋅鋼板包覆+螺栓、橋底中央用環氧樹脂塗裝，現場施工作業詳圖 38~40。
5. 作業方式：橋面上俟夜晚收班後先施作施工圍籬作業，橋底作業不影響營運。
6. 施工進度： 15 km/year。

1. 新幹線靜岡-草堆段主要更新項目為 RC 高架橋就 RC 中性化及裂縫以鋼板包覆及樹脂塗刷保護施工作業，對於耐震措施包括墩柱鋼板包覆及增加柱頭寬度防落橋裝置等，不在此次路線設施大規模更新計畫項目中。現場相關詳細施工步驟包括準備工作、施工架及工區施工圍籬保護、橋上施工圍籬作業、拆除舊有隔音牆施工、橋梁懸臂段鋼板包覆、螺栓固定、鋼板與混凝土面間隙灌無收縮水泥砂漿、梁底樹脂塗刷保護等。
2. 由現場工地施工架搭設完整、支撐設備與固定端密合度及現地之環境整潔均顯示新幹線優良之施工品質及管理。

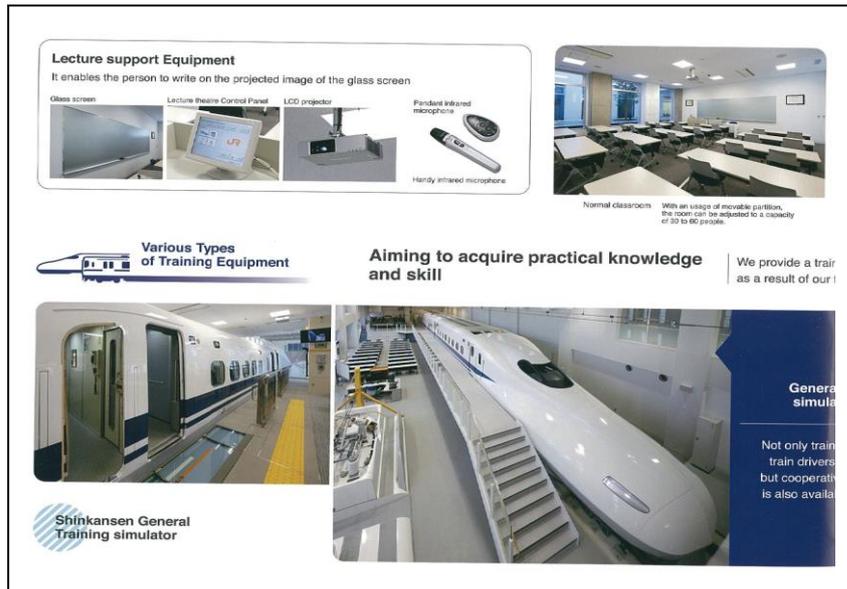
圖 42 三島訓練中心綜合訓練模擬教室(一)

室(184人)、其他多功能教室及健身房等；訓練功能包括綜合訓練模擬教室(線上新幹線列車兩節)詳圖 42、及駕駛訓練室(線上新幹線列車駕駛室)車站運轉訓練教室、售票訓練教室、售票機械訓練教室、連鎖裝置訓練、電力訓練、訊號聯繫訓練、軌道(鋪、磨軌)訓練等；住宿功能，學員訓練期間全部住宿，訓練中心擁有 525 間 2 人房間、12 間無障礙房間及 48 間講師房間。

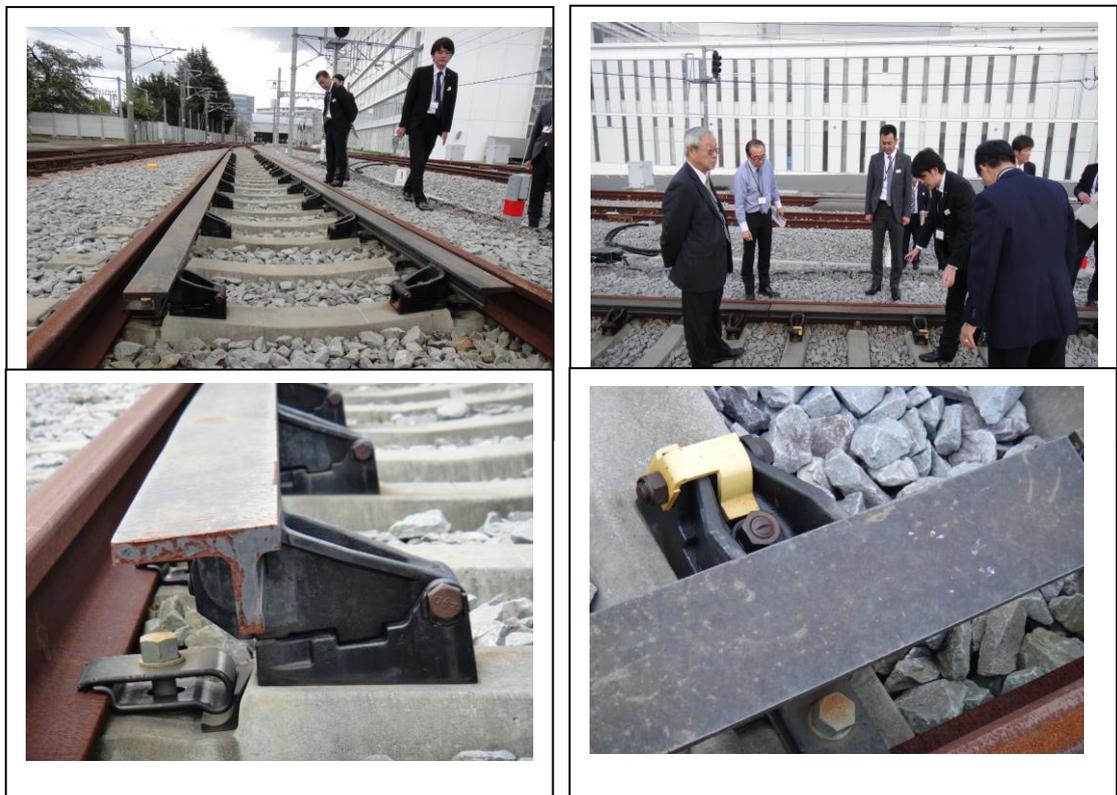
圖 45 防出軌護軌裝置現地觀摩情形

3. 觀摩防出軌護軌，培訓中心有新幹線及在來線訓練軌 2 條道碴軌道長度 220 公尺，防護軌鋪設於現行軌內側，為倒 L 型以螺栓鎖固於金屬固定件上，並以螺栓固定於軌枕上(間距為 1.2 公尺)，防護軌與現行軌水平間距 80mm 且高於現行軌頂 2mm，防出軌護軌裝置現地觀摩情形詳圖 45。
