參加 2016 年國際航空安全調查員 協會年會出國報告

服務機關：飛航安全調查委員會

報告日期：民國 105 年 11 月 03 日

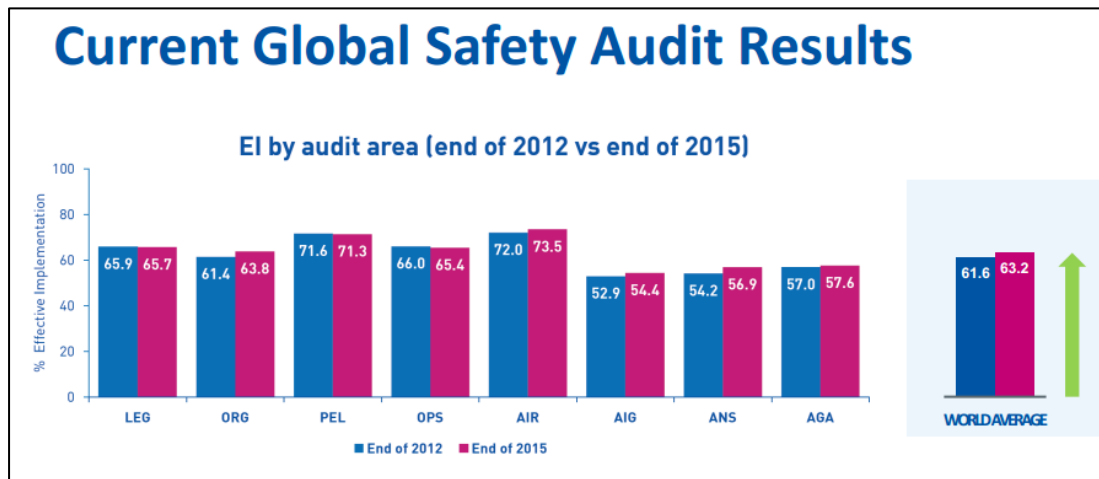
本場次由 ICAO 航空事故調查首席開講，他強調約 40% 締約國因缺乏專業人力及調查經費，以致飛航事故調查不盡周延，詳圖 3.3。ICAO 提出的區域失事及意外事件調查組織 (Regional Accident and Incident Investigation Organization, RAIIO) 的標準及建議措施¹，並非意味著各國政府放棄其調查主權或責任，而是透過分享調查資源及共同關注事故議題，來提升各區域的飛安水準。

圖 3.3 ICAO 全球安全監督稽核計畫之統計圖

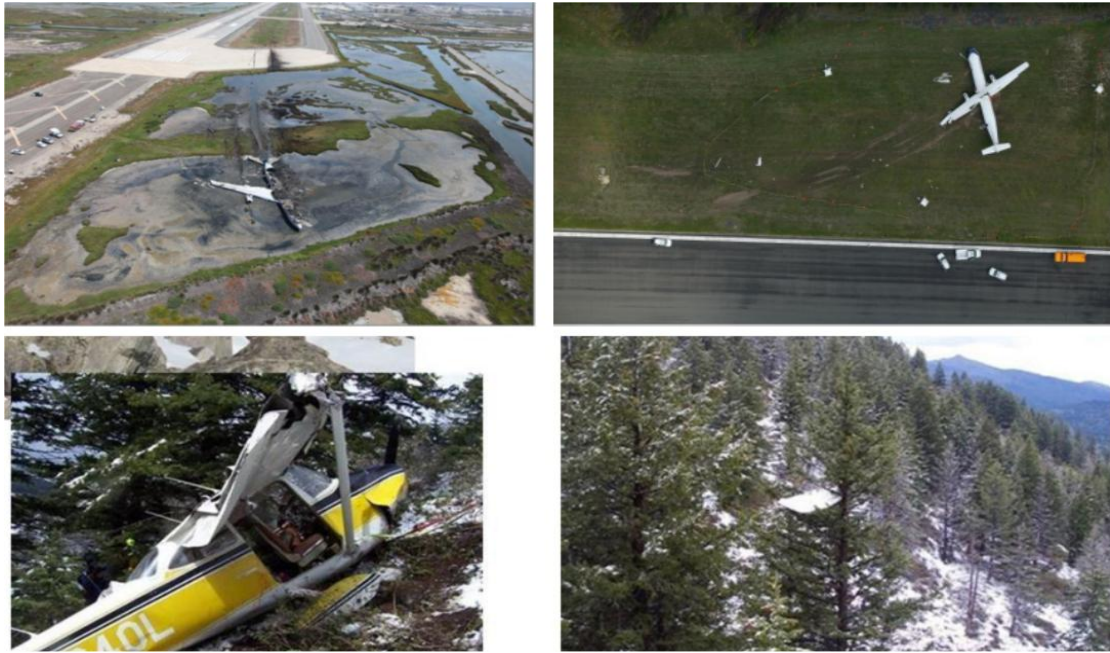
圖 3.5 應用無人機執行山區及機場地帶之事故調查案例

本場次的另一熱門討論議題為無人機於軍用及民用航空器之事故調查用途。主辦單位邀請美國國家運輸安全委員會（NTSB）、波音公司及北歐的調查機構一起分享心得，詳圖 3.5。北歐地區因事故地點常屬複雜而寒冷地形，無人機可以以空中拍攝方式節省調查人力。最近兩年，發生於美國本土的事故調查，波音與 NTSB 都常用無人機。NTSB 人員表示，導入無人機於事故調查可以提升調查效率、增加機動性，且可能節省調查費用。

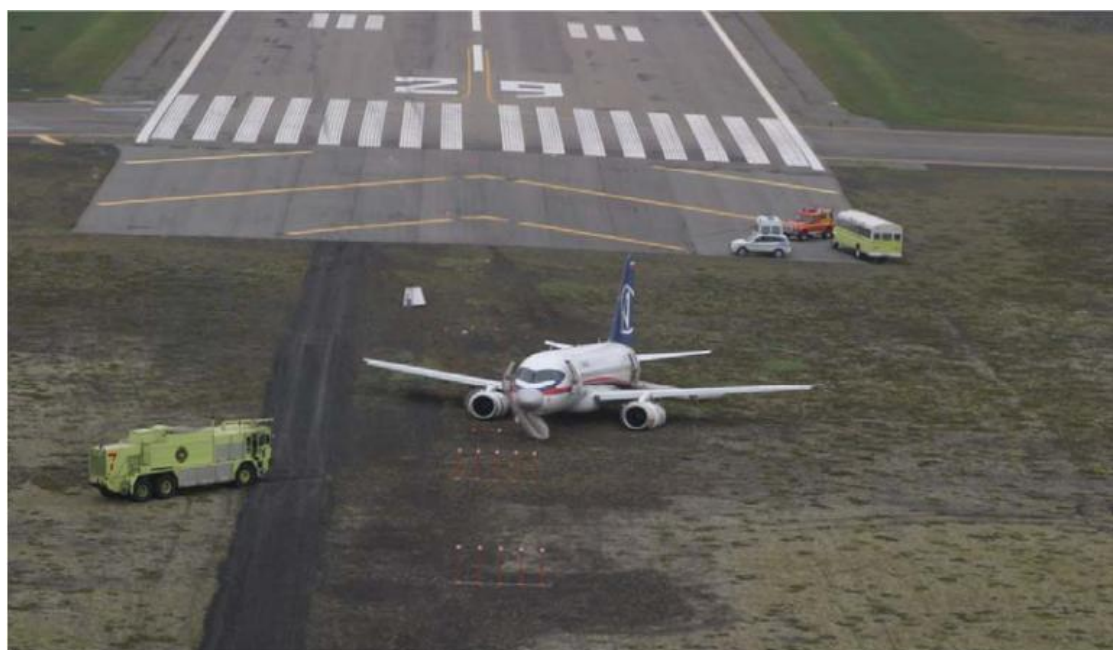
本次會議中冰島運安會提報俄羅斯蘇愷航空公司一架 SuperJet 於冰島執行試飛任務期間，重飛時墜毀於凱夫拉維克機場的事故案例，詳圖 3.6。該事故發生於 2013 年 7 月 21 日，本案例的重點為 SuperJet 除有兩具飛航紀錄器外，因任務需求另外安裝簡式飛航紀錄器（駕駛艙內有 5 具攝影機）。該簡式飛航紀錄器除了揭露出 SuperJet 飛航資料紀錄器的紀錄參數錯誤外，如何製作及公布簡式飛航紀錄器的圖像內容，引發調查團隊的爭議是本次研討會的討論重點。

圖 3.6 SuperJet 事故現場圖

本事故的試飛任務為執行第九次 CAT IIIA 自動進場，當時側風約 19.5 哩/時。無線電高度 25 呎時，貳號發動機故障。第三名組員自行關斷貳號發動機且將其油門手柄移至慢車位置，導致貳號拖離自動油門控制。無線電高度 4 呎時，

操控駕駛員解除自動駕駛及自動油門，自動油門控制變成 SPEED 模式，壹號發動機手柄自動收回至慢車位置，此時航機瀕臨失速狀態。當航機主輪觸地時，操控駕駛員執行手動重飛程序，他誤將已故障的貳號發動機手柄推至 TO/GA 位置，而忽略正常的壹號發動機手柄仍處於慢車位置。前述操作，導致航機動力不足僅爬升至 27 呎即下墜至地面。

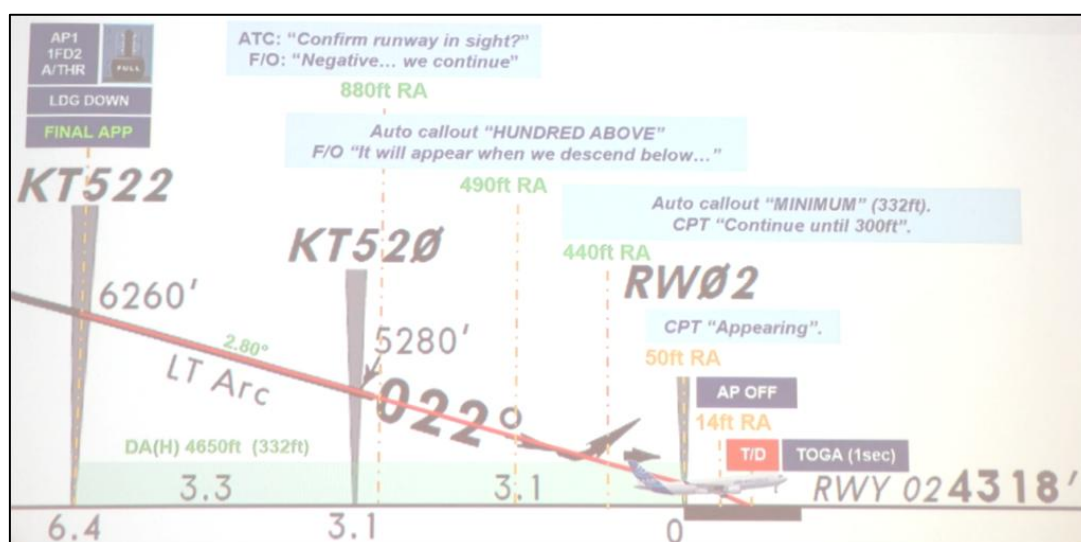
本事故可能肇因：該機進場期間，兩名飛航組員之協調及合作不佳，欠缺共同的進場及降落規畫，兩人未能查覺非精確儀器進場程序中的風險，且存在飛行疲勞現象。飛航組員通過最低下降高度仍未建立目視參考，EGPWS 警告作動後未執行誤失進場程序；直至航機觸地時才重飛，此期間兩人擔心超速，又因瞬間的加速度產生軀體旋動錯覺 (somatogenic illusion)，以致無人監控及修正航跡。

圖 3.8 泛非航空 771 航班進場階段之飛航軌跡及組員對話

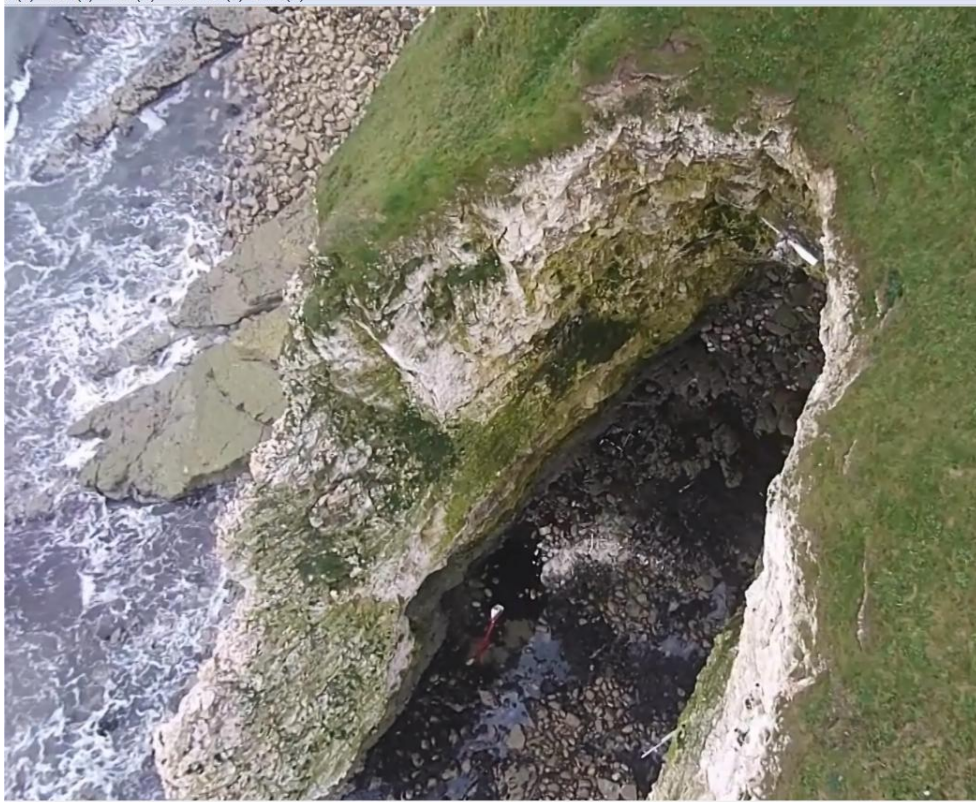
圖 3.10 英國 AAIB 某一起直昇機事故現場應用無人機空拍

今年九月，美國 NTSB、英國 AAIB、我國飛安會曾討論遙控駕駛航空器於事故調查的應用情況，並研擬設立論壇來分享技術。英國 AAIB 有三套無人機空拍系統（DJI Phantom 2, DJI Phantom 2 Plus, DJI Inspire），近期共出動 13 次任務。應用情況為取得事故現場鳥瞰圖、監控殘骸回收情況，製作事故現場的立體模擬，詳圖 3.10。英國 AAIB 表示已向 DJI 公司表明事故調查用途，請 DJI 公司解除機場地區的操作限制功能；另與英國 CAA 協調取得無人機操作豁免權。英國 AAIB 的建模軟體為 PIX4D 及 MAPS Made Easy，詳圖 3.11。

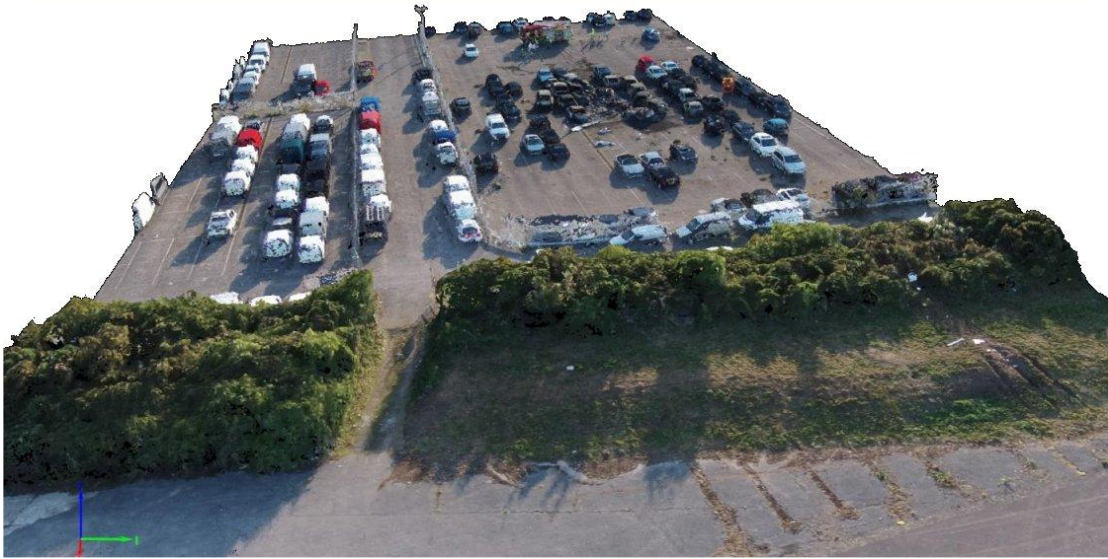
圖 3.11 英國 AAIB 之事故現場的立體模擬圖

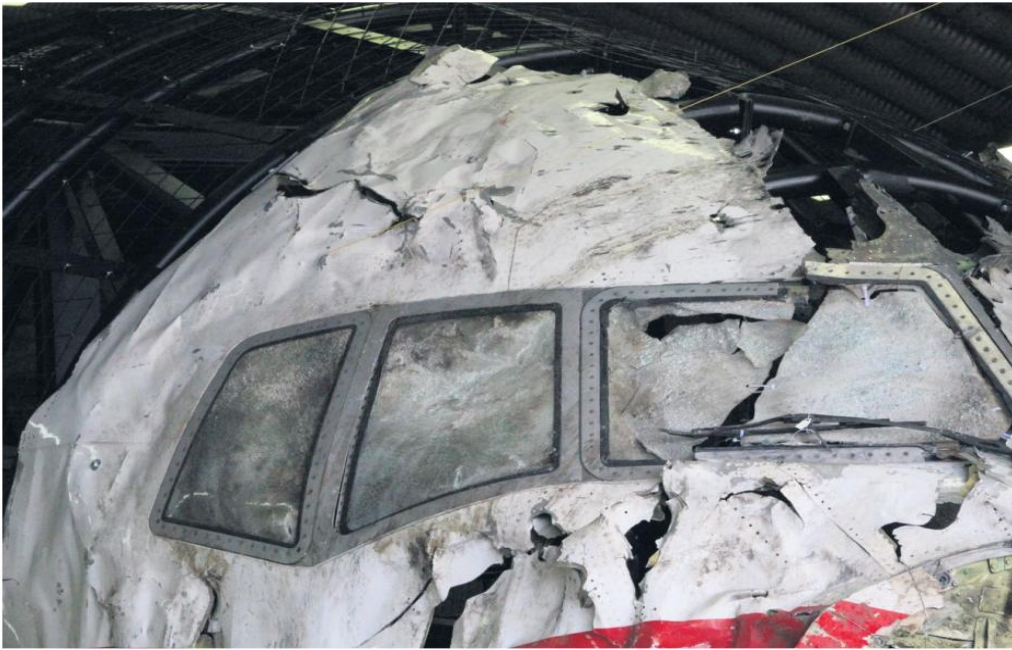
相關殘骸證據顯示，MH17 左前機身與駕駛艙左上方存在幾百個小孔洞與跳彈痕跡⁴（ricochet mark），另於左發動機進氣道與左機翼翼尖亦發現孔洞與跳彈痕跡。駕駛艙內部左側座位損壞最為嚴重，前機身的穿孔損壞止於壹號門以前。據此推斷該機遭受高能物體從駕駛艙左上方射入，詳圖 3.15。

圖 3.15 MH17 航班之機頭殘骸重建圖（包含孔洞與跳彈痕跡）

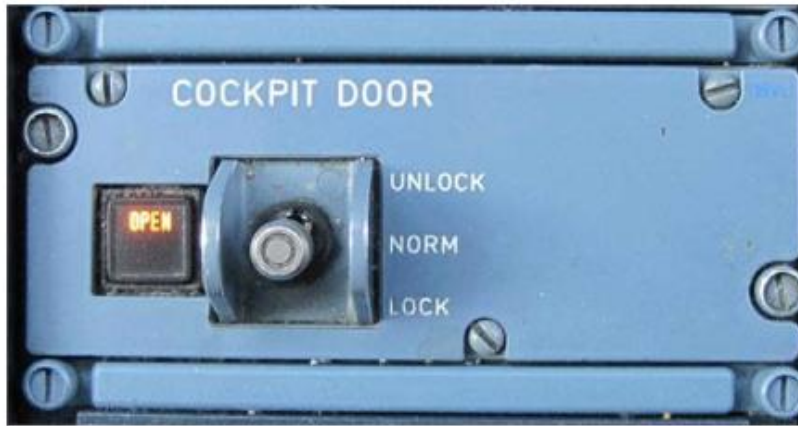
圖 3.20 A320 型機之駕駛艙門的控制開關
