赴日本參加「核二廠用過核子燃料乾式
貯存設施採購帶安裝案-中子吸收板出
貨前品質查核會議」

服務機關：台灣電力公司

核能後端營運處

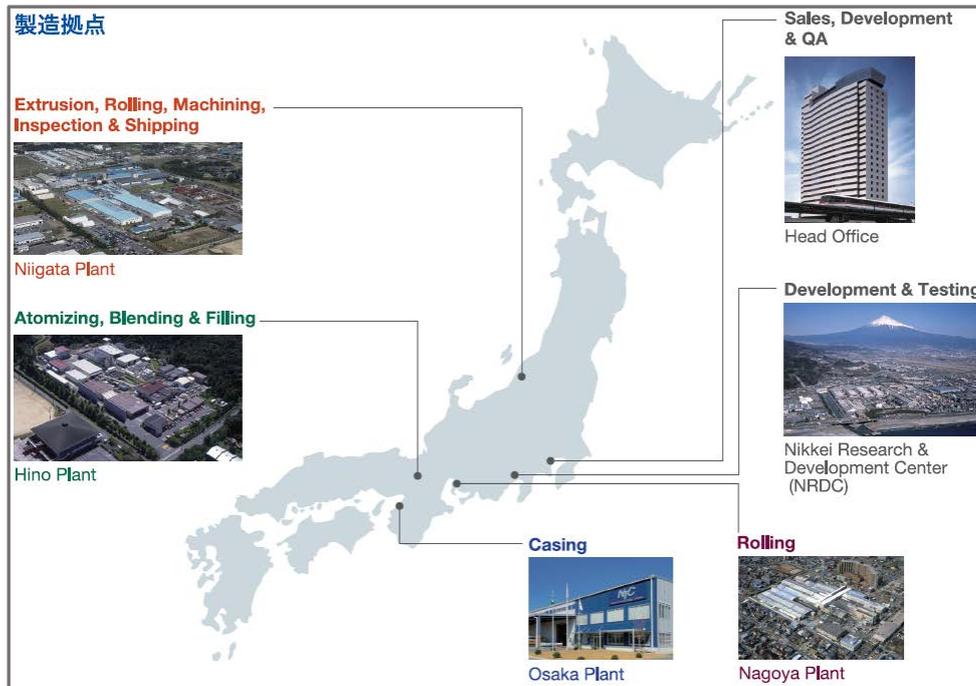
圖 1：日輕金公司 MAXUS 中子吸收板製造工廠及其分工圖

MAXUS 中子吸收板製造過程分別由日輕金公司所屬 4 間工廠，包括名古屋廠 (Nagoya Plant)、大阪廠(Osaka Plant)、日野廠(Hino Plant)及新瀉廠(Niigata Plant) 分工製造生產而成，各工廠所在地點及其分工內容如圖 1 所示，而各廠間的原料、半成品、成品包裝及運送至碼頭之作業則由同屬該集團之日輕物流株式會社負責。

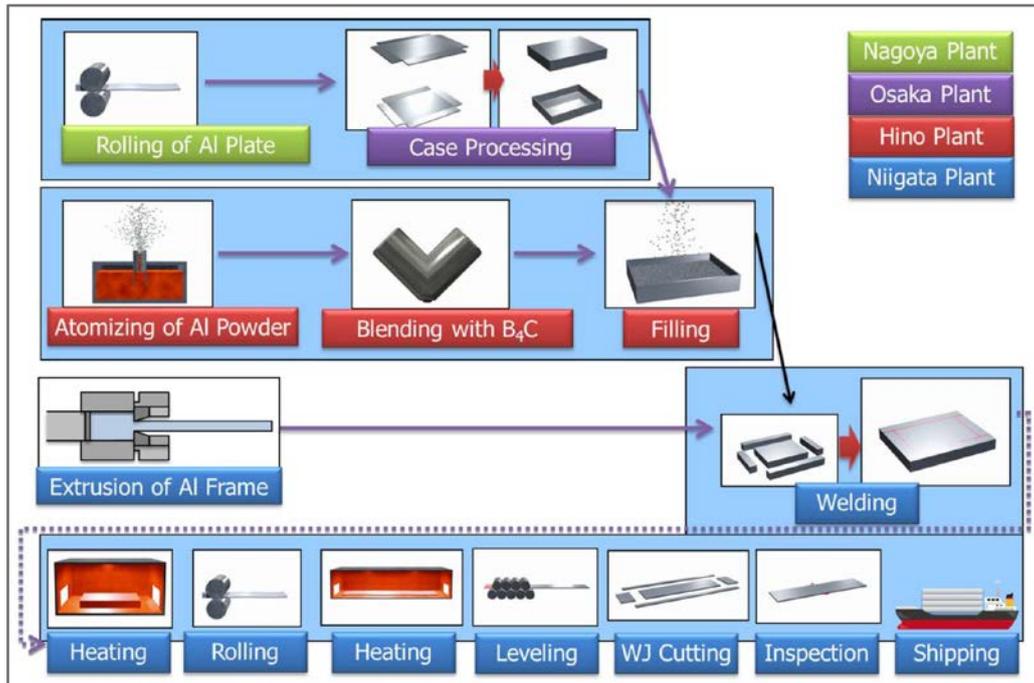
圖 2：日輕金公司 MAXUS 中子吸收板製造過程

日輕金公司 MAXUS 中子吸收板製造工作大致可分為以下 4 個步驟(如圖 2 所示)：

- 步驟 1：於名古屋廠(Nagoya Plant)將鋁錠壓延成較薄之鋁片。
- 步驟 2：於大阪廠(Osaka Plant)將加工後的鋁片製作成鋁盒，鋁盒主要包括上蓋及盒體兩組件。
- 步驟 3：於日野廠(Hino Plant)將鋁粉末與碳化硼粉末均勻混合(混合比例約為 68wt% Al+32wt% B₄C)，將混合後的粉末填滿鋁盒並蓋上上蓋，鋁盒周圍暫以膠帶固定。
- 步驟 4：於新瀉廠(Niigata Plant)將裝滿碳化硼之鋁盒，透過銲接、加熱、滾壓、鍛鍊、整平及切割等工作後製成中子吸收板。

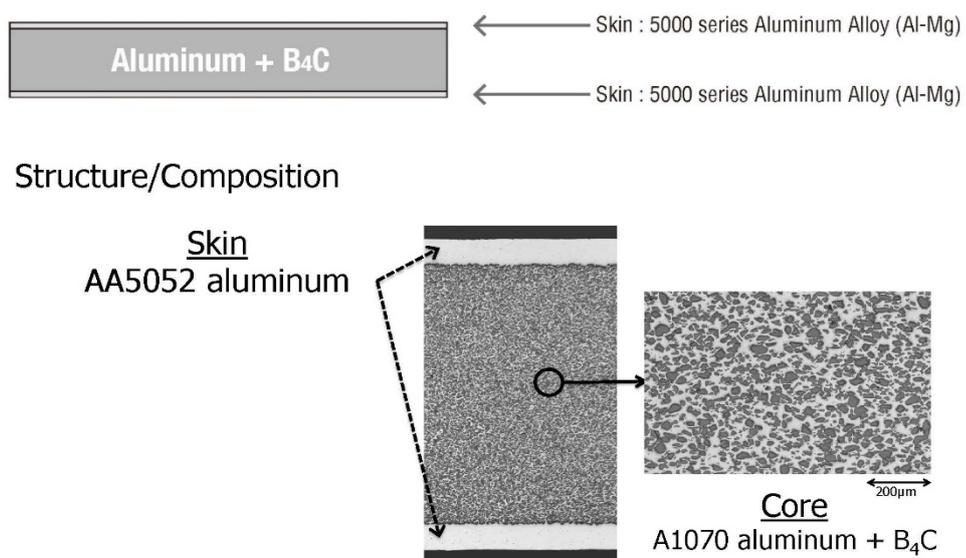
圖 3：MAXUS 中子吸收板成品之組成示意圖

MAXUS 中子吸收板成品組成性質可分為外殼及核心兩部分，外殼部分為抗腐蝕之鋁金屬(AA5052，5000 系列)，其含鋁成份超過 99.7%，核心部分則為粉狀鋁金屬(A1070 系列)與碳化硼之混合物，圖 3 為 MAXUS 中子吸收板成品之組成示意圖。

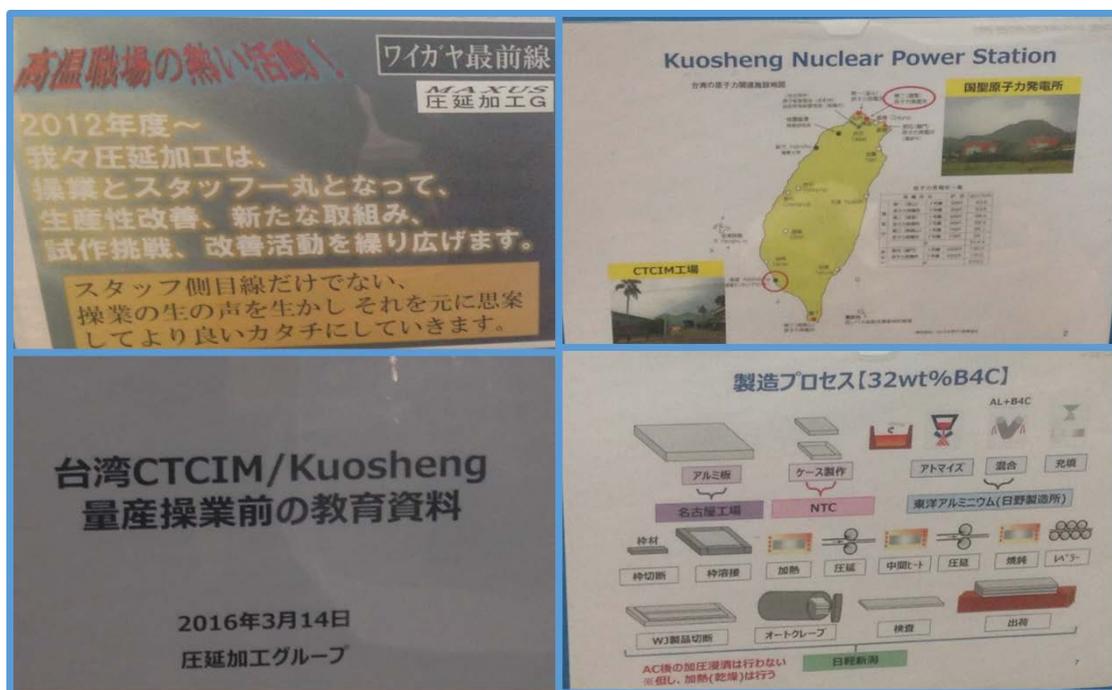
圖 5：本計畫製造前教育訓練資料

查核前會議結束後，由日輕金公司製造部門人員帶領至製造工廠內觀察品質管制情形，進入製造工廠前除依該工廠工安之規定配戴個人安全防護護具外，並由該工廠工安人員告知須要求遵守現場相關規定及親自示範，例如行走於工廠區內，只允許行走於規劃之人行道上，如遇須過馬路口時必須停下且確認左、右或前方是否有車輛通行(並以指認呼喚加強確認)，進入工廠後須依地面指引標誌行進，並且該工廠與其他客戶製造的產品均訂有保密協定，因此，未經允許不得任意拍照，觀察結果發現製造工廠環境非常整潔，各項機具前均有擺設操作導引及注意事項告示牌，本計畫委託製造之中子吸收板製造區前，擺設有本計畫製造前之教育訓練資料、各項製程之注意事項、各項製程之依據圖說及品質管制相關規定(詳如圖 5)，工廠內各項原料、半成品及成品均有告示牌並有標線進行區分，符合品質品質管制相關規定。

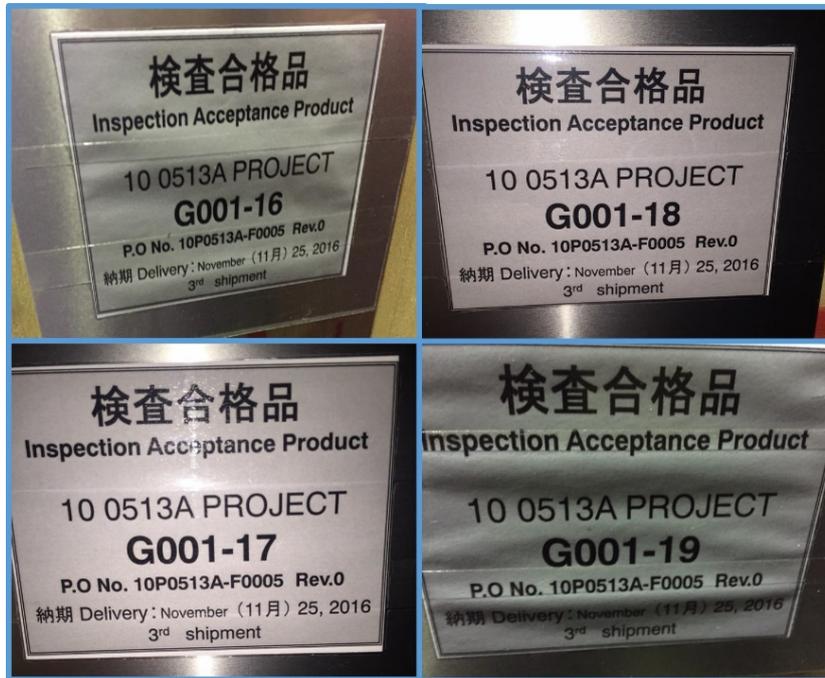
圖 6：木箱編號 G001-16~ G001-19 中子吸收板

板。日輕金公司將每一組護箱所使用之中子吸收板及鉛板裝成一箱，因此共有 12 箱，編號由 G001-16 至 G001-27，如圖 6~圖 8。

日輕金公司已完成本次中子吸收板之包裝，總共 12 箱，並已送至運輸倉庫貯存，如圖 9 所示。各木箱均貼有鋁板標識牌，如上述圖 6~圖 8 所示，編號由 G001-16 至 G001-27。標識牌顯示此箱為檢查合格品、及護箱編號、運輸日期，及運輸批次。
