關島 Dededo#1 機(23MW)於 2010 年 12 月因發電機故障停用至今,機組已停擺 6 年 ; #2 機(22MW)於 2005 年因發電機故障停用至今,機組已停擺 11 年。因此於 2016 年 10 月 12 日至 11 月 21 日前往關島支援現場工作,主要工作項目:為 CT#1 發電機外檢部分。

二、大修工期:

四、檢修項目:

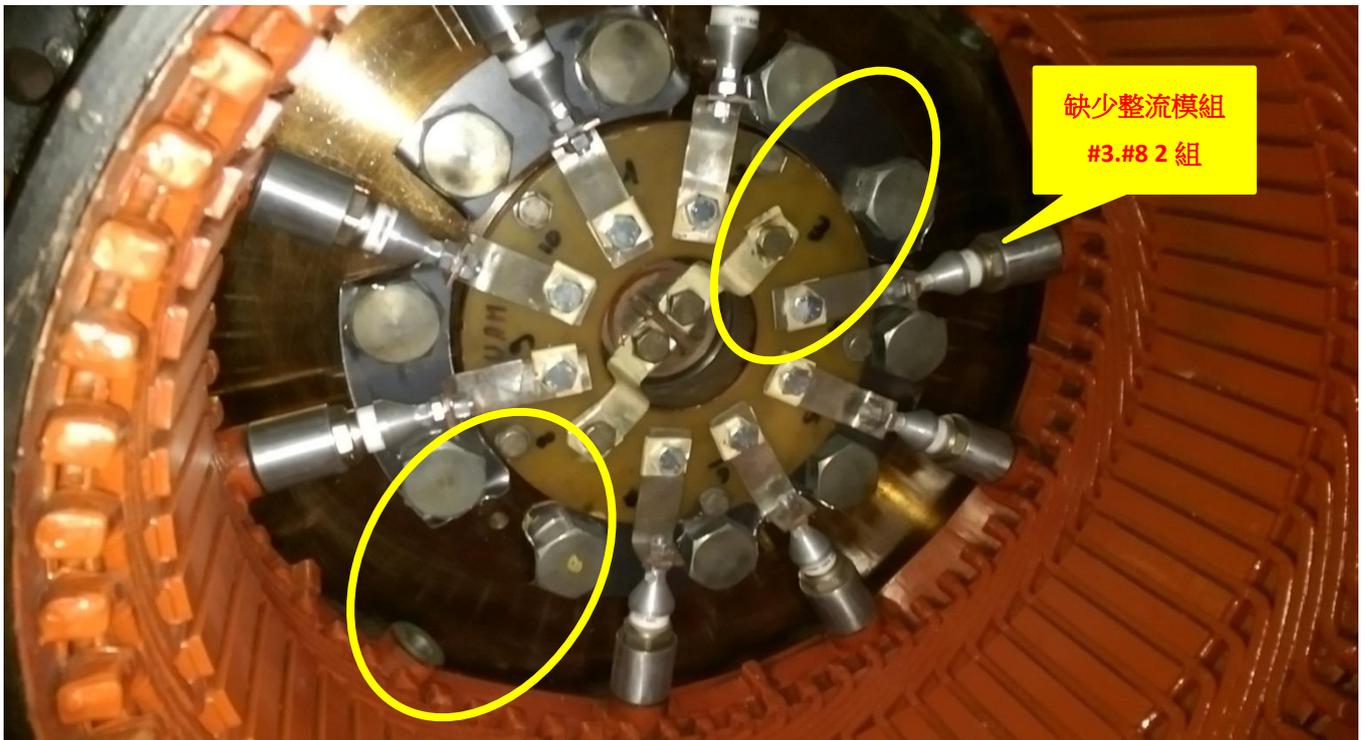
圖 2.1.1 勵磁機整流模組(10 組缺 2 組，拆前圖示)

1. CT1 二極體模組總共 10 組，拆卸前發現缺少 2 組，已請台機社提供備品。拆下二極體模組固定螺絲,並清理乾淨及整理引線等接觸面。(參考「附件三 CT1 勵磁機正面圖」)

| 項次 | 執行項目 | 表單 | 處理方式 | 合格 | 檢查者 | 檢測結果及建議 |
|---|---|---|---|---|---|---|
| 2 | 整流二極體 | NA | 目視檢查 | na | 吳長銘 | CT1 二極體模組總共 10 組，拆卸前發現缺少 2 組，已請台機社提供備品。 |

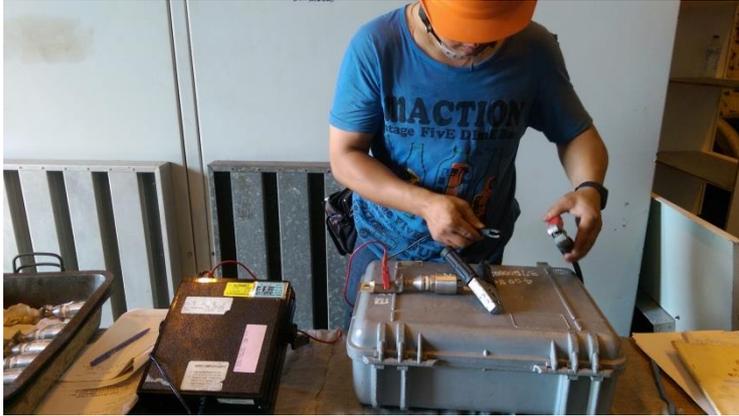
圖 2.1.4 勵磁機整流模組的洩漏電流測試

2. 二極體逆向電阻測試&二極體洩漏電流試驗,兩者試驗檢測結果正常,詳如 QT-W4-002-F5、QT-W4-002-F7 表格。並且 Armature 線圈清潔及整理,檢查是否異狀,檢查結果無異狀。

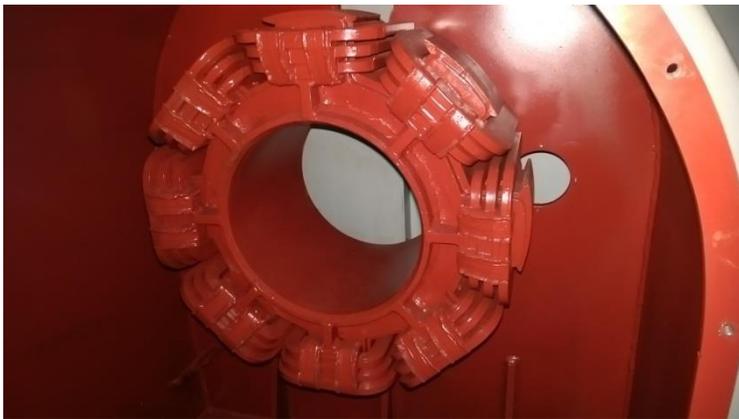
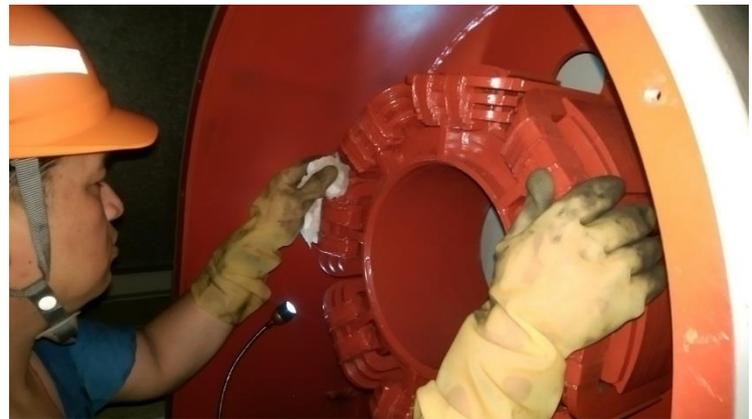
圖 2.1.6 磁場線圈清潔及整理

3. 磁場線圈內阻及絕緣測試&磁場線圈極平衡測試,兩者試驗檢測結果正常,詳如 QT-W4-002-F1、QT-W4-002-F2 表格。並且磁場線圈清潔及整理,磁場線圈回裝前確定內部是否有雜物遺留在機內,檢查結果無異狀。

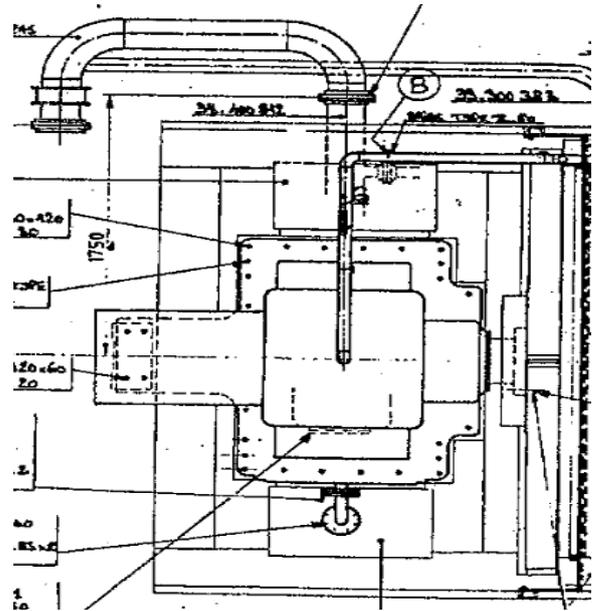
圖 2.2.1 勵磁機側軸承相關的間隙量測

1. CT1 為單軸承式發電機，軸承位於勵磁機側，參考「附件八 發電機圖」，工作人員進行各組件調整及核測，勵磁機側軸承相關的間隙量測，數據詳如表格: QT-W4-001-F3。

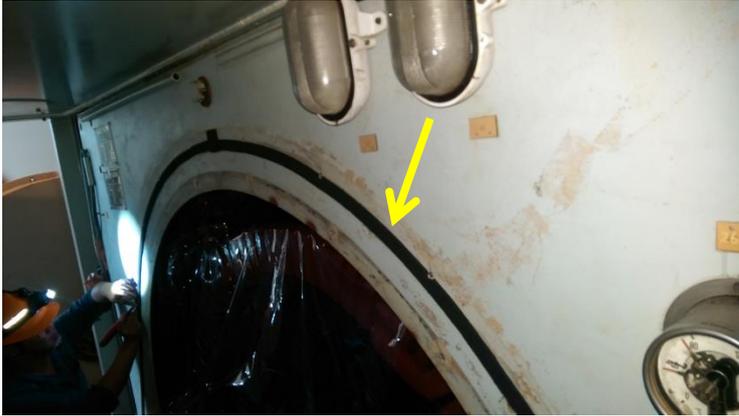
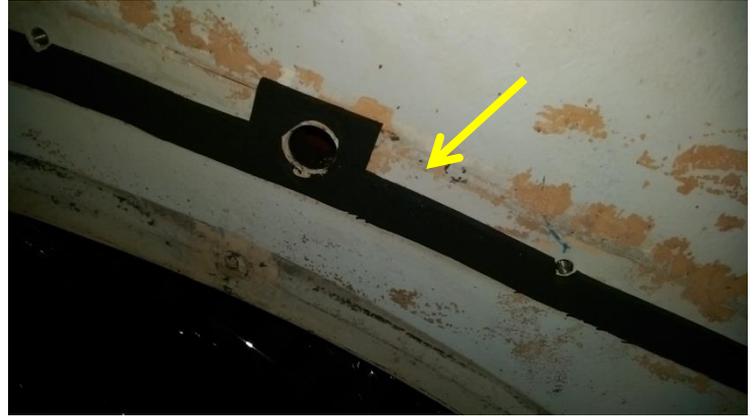
圖 2.2.8 外端蓋換泡棉膠黏貼

5. 外端蓋接觸面清潔整理，以及發電機內端蓋清潔整理。組件回裝時，使用接合面泡棉膠黏貼。

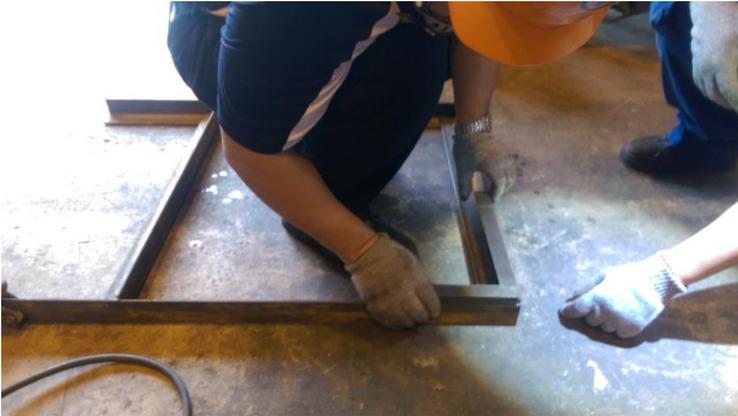
圖 2.2.11 角鐵腳架製作，放置磁場線圈之用

6. 因發電機內部空間狹小，無法移動磁場線圈，故角鐵腳架製作，放置磁場線圈之用，方便拆卸及回裝磁場線圈底座。並且測量磁場線圈底座墊片，數據詳如表格: QT-W4-001-F9。以及清潔和整理墊片及磁場線圈底座。

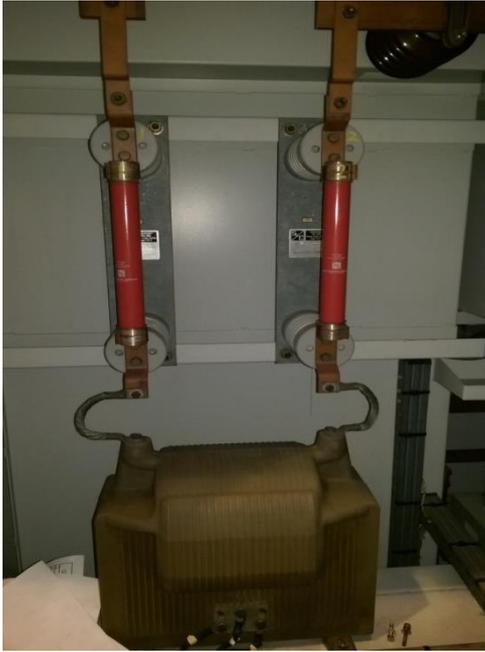
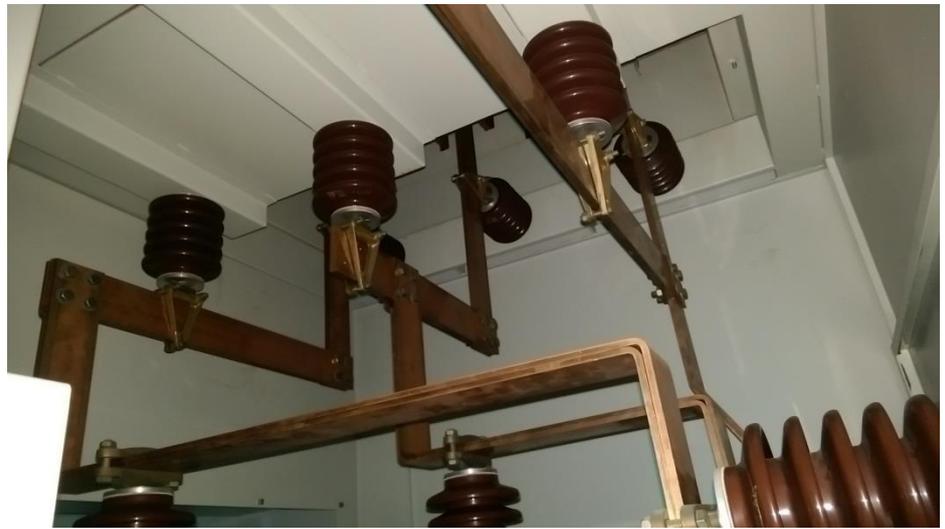
圖 2.3.1 AVR PT

1. AVR PT 參考「附件一 CT1 發電機 AVR PT&CT 線路圖」。

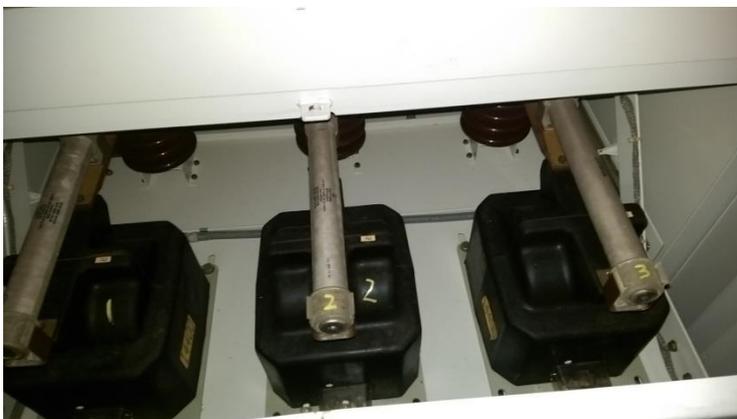
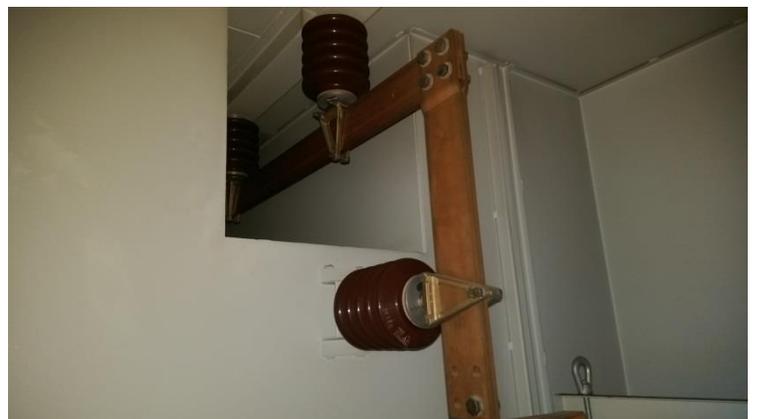
圖 2.3.3 三相 METER PT、後端引線及礙子

2. PT 內部礙子清潔及整理，以及檢查固定螺栓是否完整完整。並且進行 PT 保險絲內阻測試，數據詳如表格: QT-W4-001-F16，檢測結果正常。

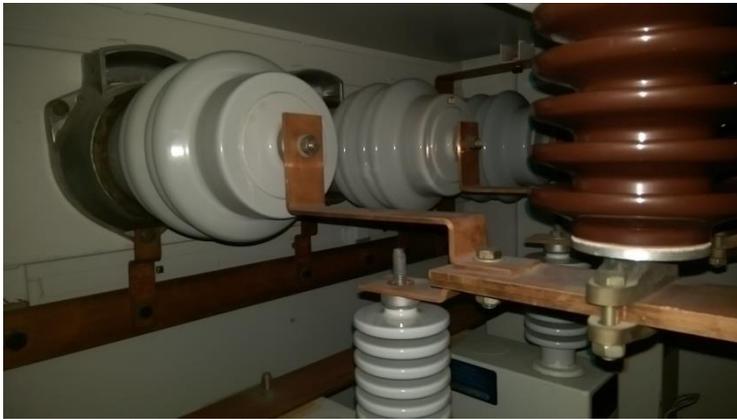
圖 2.3.6 三相避雷器

3. 檢查避雷器&突波保護電容，發現避雷器 ABC 相螺絲螺牙與螺母不符，工作人員將 C 相螺牙修補，建議下次大修更新螺牙。並且進行避雷器&突波保護電容絕緣測試，數據詳如表格: QT-W4-001-F16，檢測結果正常。以及清潔和整理避雷器&突波保護電容。

1. CT1 發電機勵磁機側轉軸接地碳刷缺少，建議購置備品回裝。
2. 避雷器 ABC 相螺絲螺牙與螺母不符，建議下次大修更新螺牙。
3. CT1 發電機冷卻器 bypass 洩水管無法完全洩水，水垢嚴重堵管，建議下次大修更換。

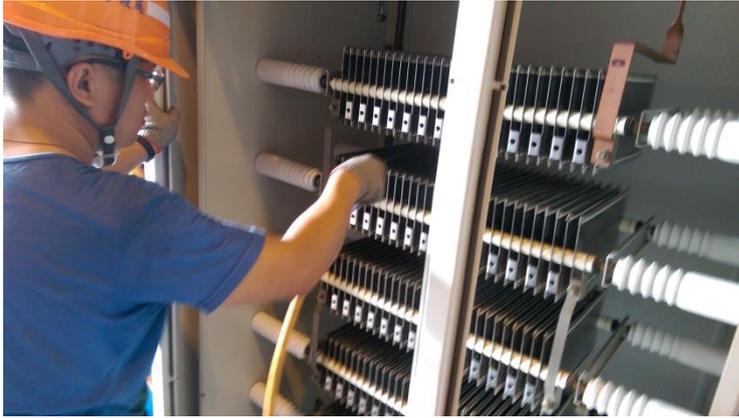
圖 2.3.10 電阻器清潔

4. CT#1 無中性點變壓器，中性點直接接至電阻器。工作人員將電阻器檢查測試，數據詳如表格: QT-W4-001-F16，檢測結果正常，並且電阻器進行清潔及擦拭。

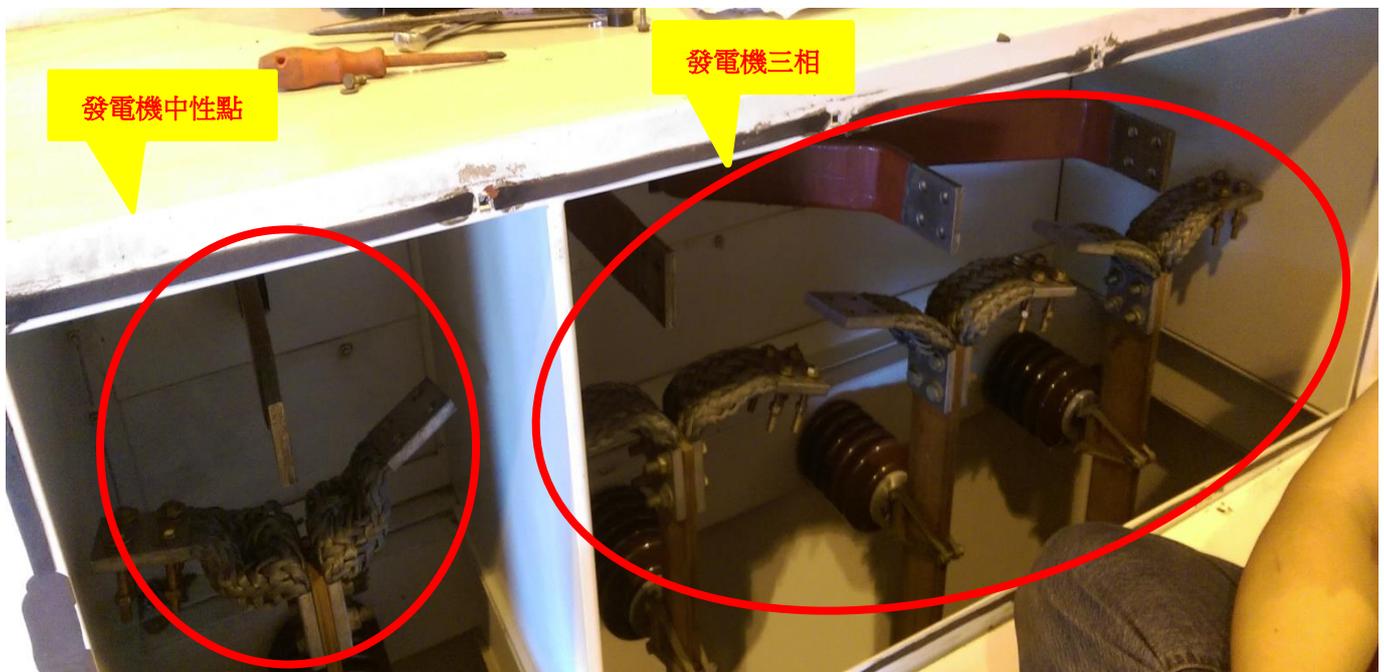
圖 2.3.12 發電機三相及中性點銅軟帶隔離

5. 檢查連結編織銅帶與多層軟銅板是否完整，檢查無異狀。並且將發電機三相及中性點連結編織銅帶隔離。

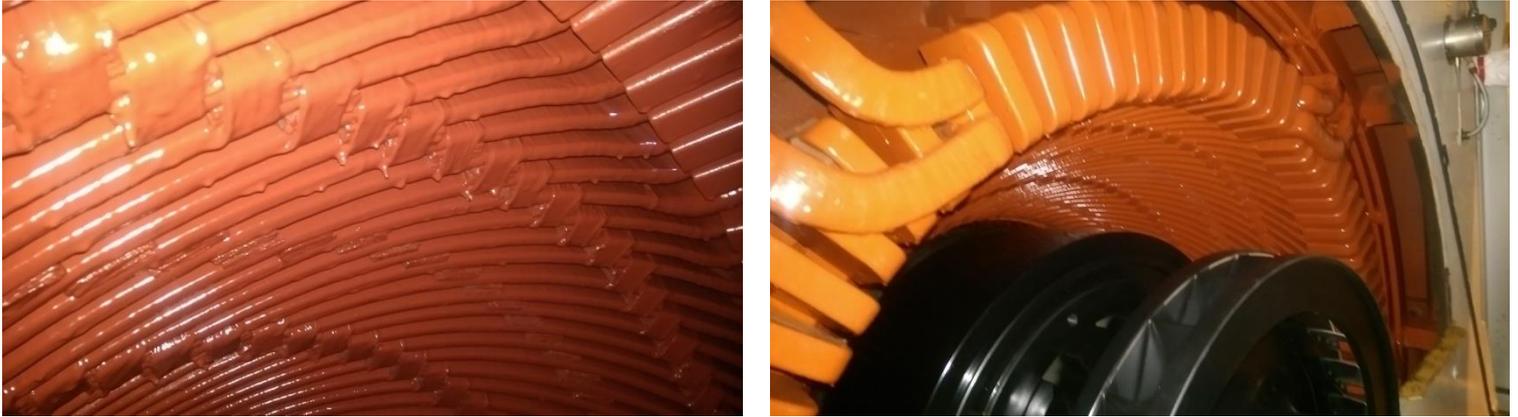
圖 2.4.1 定子線圈 EE 側端部檢查及清潔

1. 定子線圈端部&轉子軸頸清潔及整理，並檢查是否有異狀，檢查結果無異狀。
(※因本次 CT1 大修無抽轉子，故只檢查勵磁機側端部定子線圈及轉子)

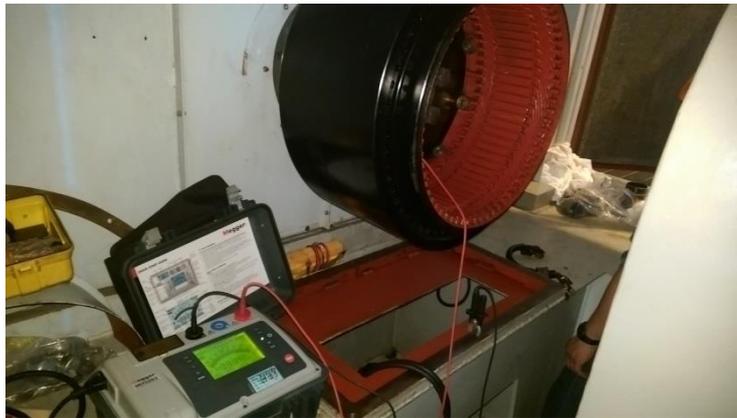
圖 2.4.2 發電機轉子的絕緣測試

2. CT#1 發電機轉子與定子線圈電氣測試，量測發電機轉子內阻&絕緣測試，以及發電機定子線圈內阻測試，數據詳如表格:QT-W4-001-F17，檢測結果正常。

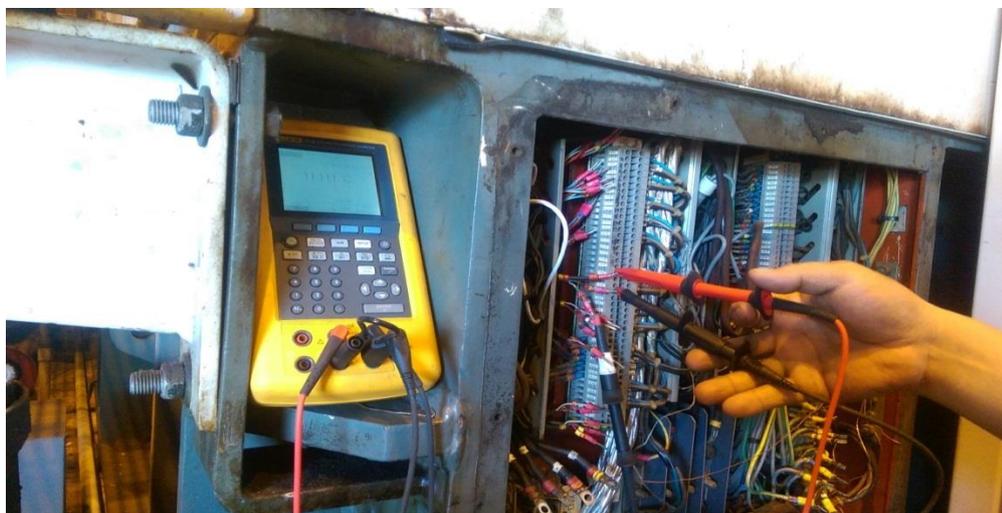
圖 2.5.2 CT1 RTD 電氣測試

1. CT#1 發電機 RTD 檢查測試，檢測結果有問題，工作人員將 RTD 接線盒分離，分別量測外線(接至控制室)，以及內線(接至發電機)，外線與內線皆有問題，數據詳如表格:QT-W4-037-F17(外線)& QT-W4-037-F17(內線)，其問題如下列所言。

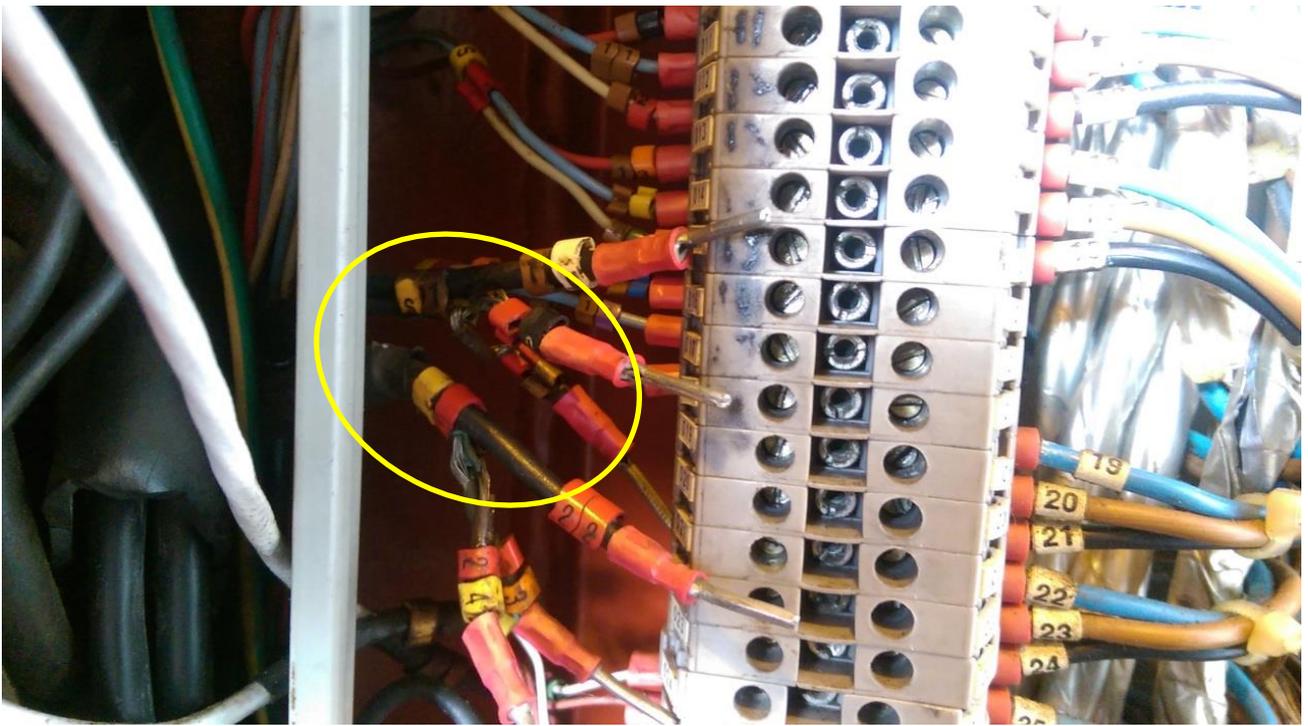
- (1) Gen. Stator Temp. Detector 之 WTG-DT2(S12)故障，因為未抽轉子，故暫不處理，建議下次大修更新 RTD。
- (2) Gen. Brg.之 BT-GJ1& BT-GJ2 控線路損壞，經更新後，再行量測，檢測結果正常。
- (3) Gen. Cooler Outlet(Cold Air)之 GT-CI1(S3)& GT-CI1(S2)斷線，將舊品線路拆出，交由台機社製作備品，再行回裝。

圖 2.5.3 CT#1 RTD X211 Cooler Outlet(Cold Air)之 GT-CI1(S3)& GT-CI1(S2)斷線

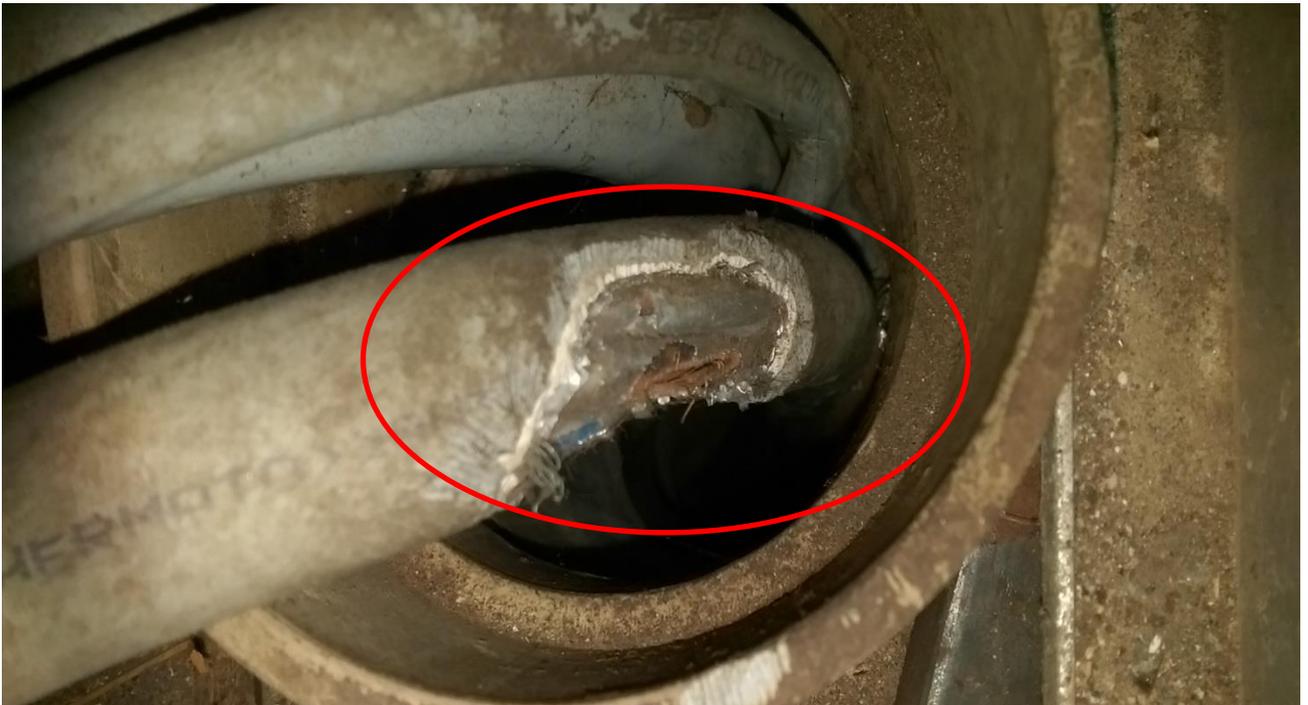
A.外線(接至控制室):發現疑似老鼠咬傷痕跡，交由台機社處理。

圖 2.5.4 CT#1 Gen. Stator Winding RTD X211 量測，
查線結果發現疑似被老鼠咬破皮痕跡

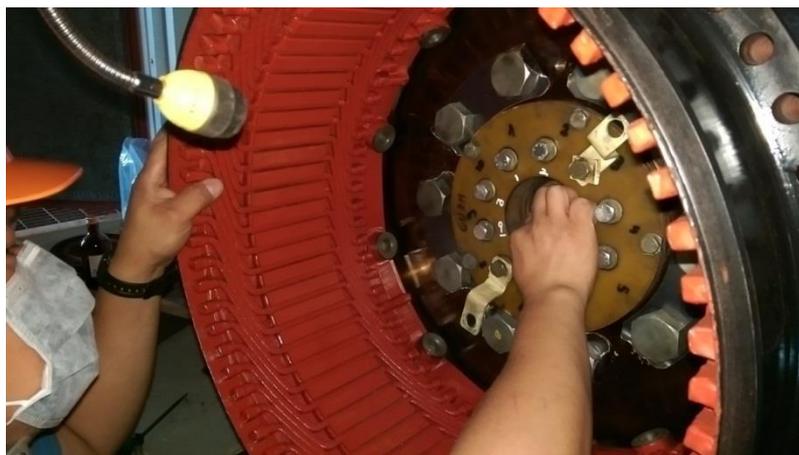
圖 2.6.1 CT#1 發電機轉子極平衡測試

1. CT#1 發電機轉子極平衡測試，數據詳如表格:QT-W4-001-F20，檢測結果正常。

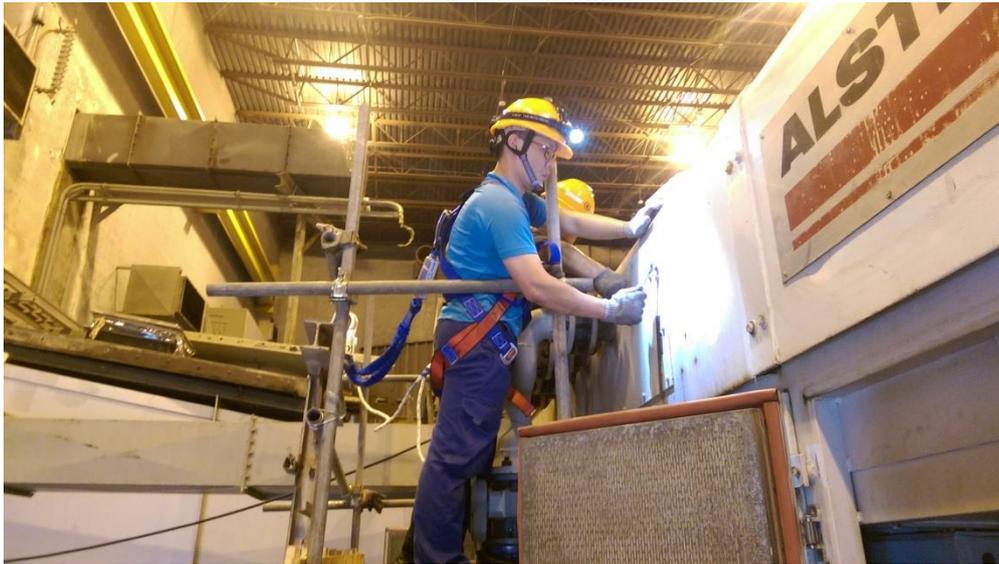
圖 2.7.1 CT1 發電機 cooler 外罩檢查及拆卸

1. 拆卸及回裝 CT1 發電機冷卻器外罩、水管及相關零件。(拆卸前須先搭架，並且工作人員需穿戴安全護具，再行工作。)

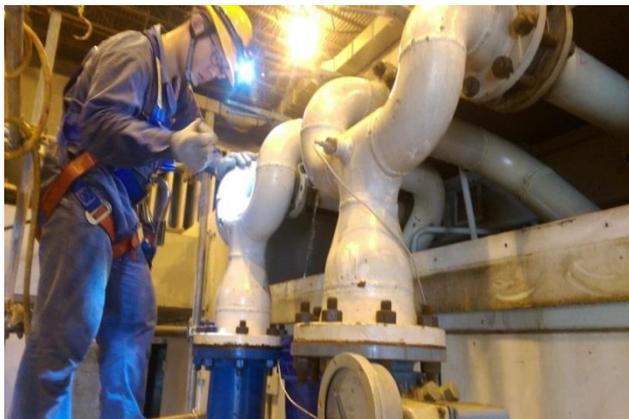
圖 2.7.2 發電機 cooler 洩水作業

2. CT1 發電機冷卻器洩水作業:期間，工作人員嘗試由廠房外側出水管洩水，並且關斷進水口閘，但無法完全排水。工作人檢查發現 bypass 洩水管洩水量甚小，水垢嚴重堵管，經過鐵絲清潔後，再行洩水作業，建議下次大修更換 bypass 洩水管。

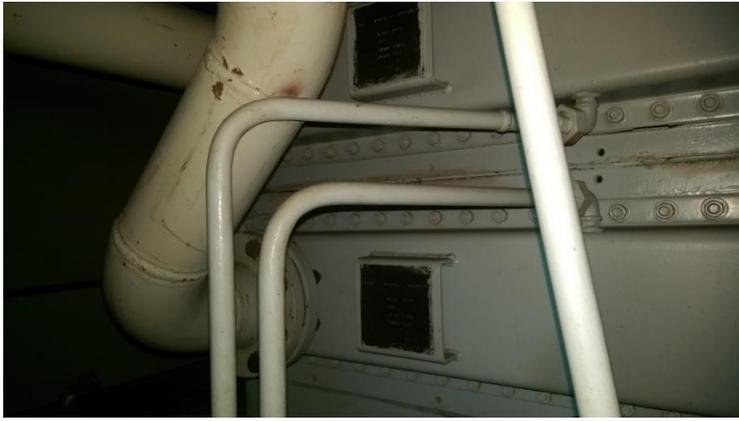
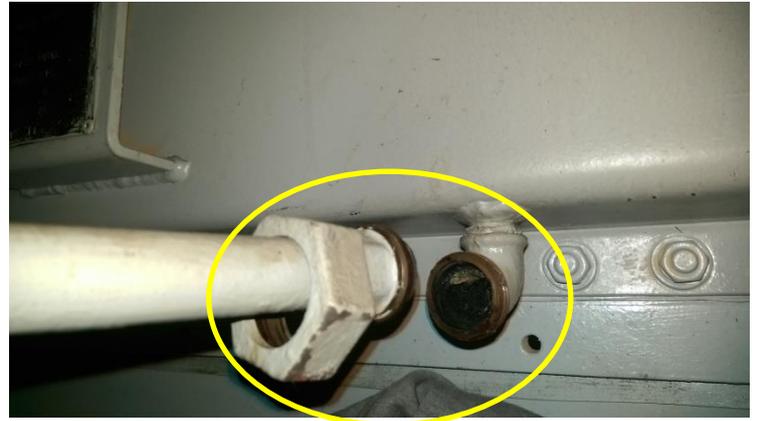
圖 2.7.4 bypass 洩水管無法完全洩水，水垢嚴重堵管

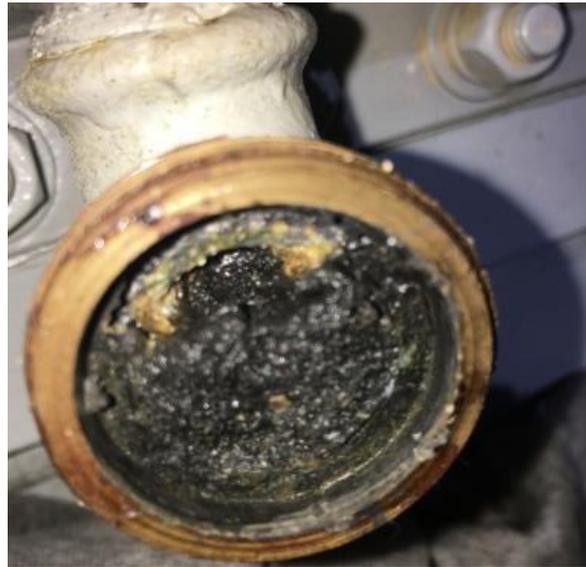
圖 2.7.5 水垢嚴重堵管情形

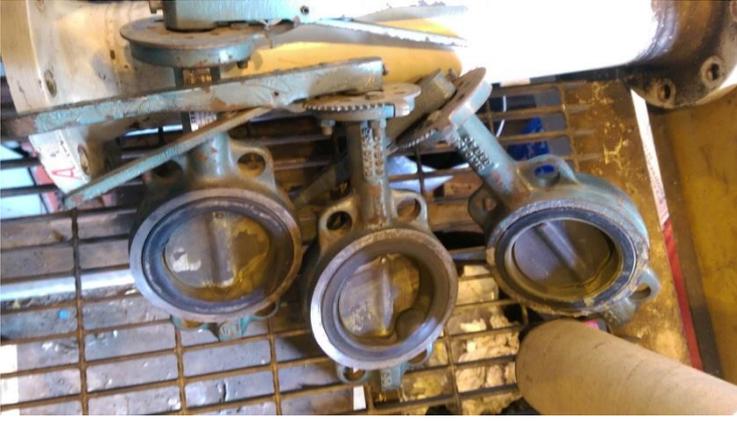
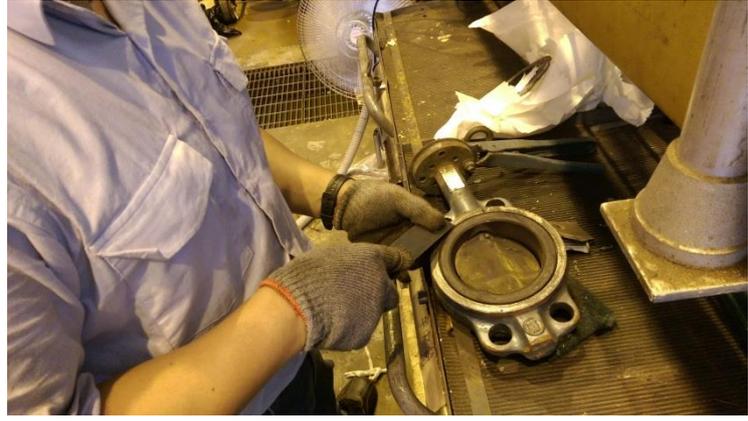
圖 2.7.8 發電機 cooler 進出口閥清潔

3. CT1 發電機冷卻器水管、法蘭及相關零件清潔及整理。

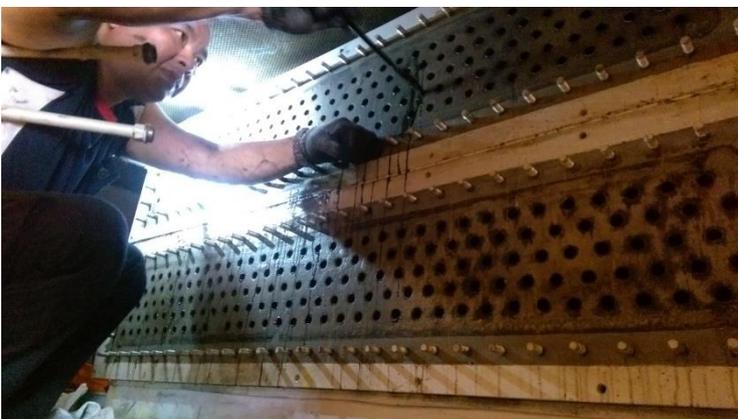
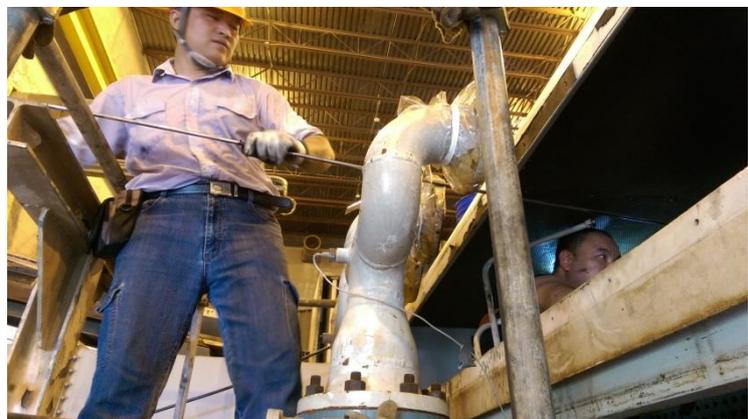
圖 2.7.10 CT1 發電機 COOLER 通管清潔

5. CT1 發電機冷卻器通管清潔，冷卻器上下層約 250 孔。清潔時，須隨時注意接桿是否有鬆脫，避免清潔中鬆脫堵塞管路。並且注意刷頭清潔，太髒立即清潔，損壞立即更換。清潔完畢後，使用乾燥空氣槍再一次清通管路，將表面清潔乾淨，以完成清潔作業。

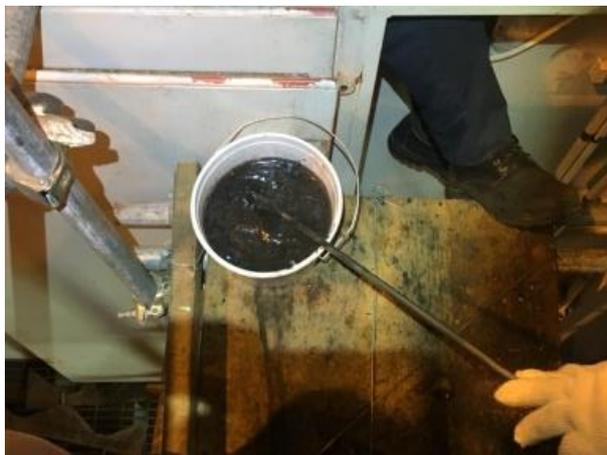
圖 2.7.11 清潔中隨時注意刷頭清潔，太髒立即清潔，損壞立即更換

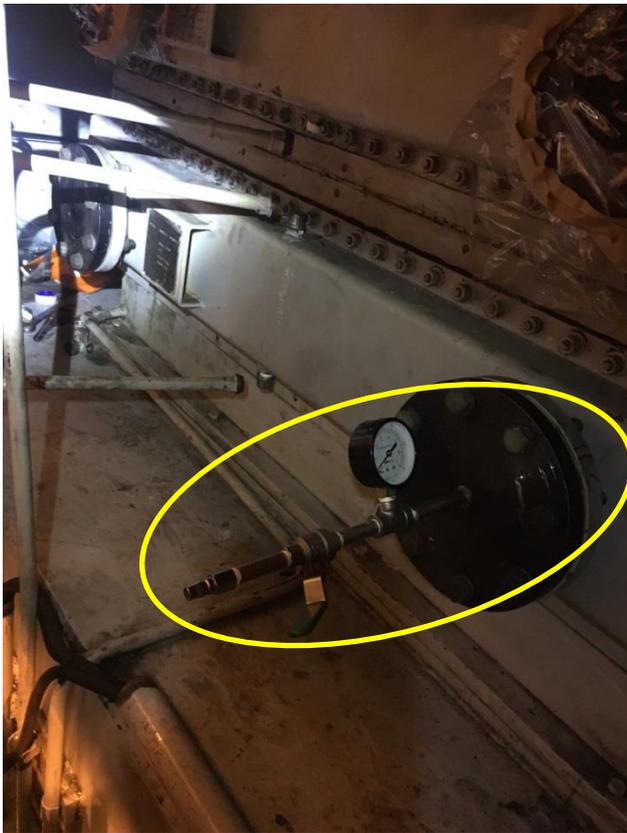
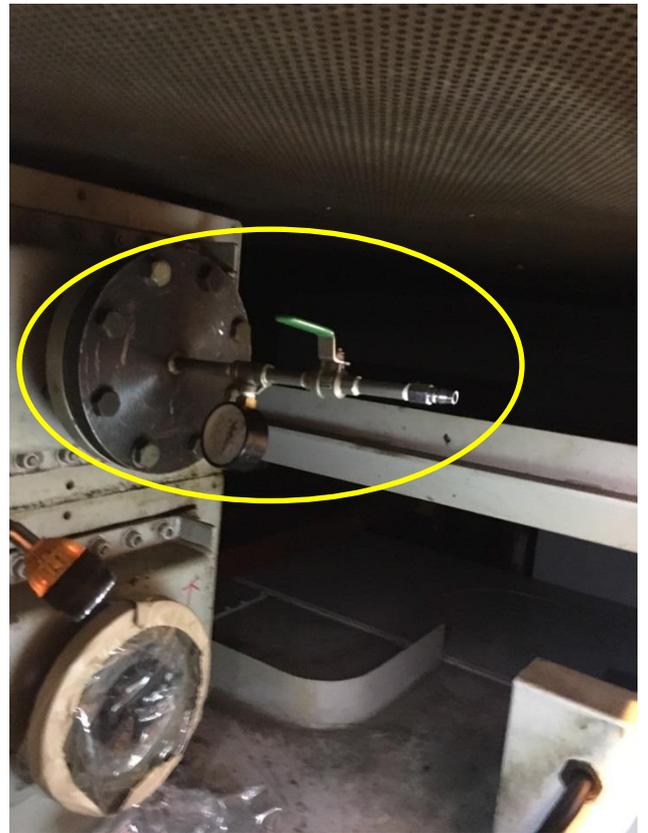
圖 2.7.14 CT1 發電機 COOLER 洩漏測試

6. CT1 發電機 COOLER 洩漏測試:
