出國報告（出國類別：其它）

## 105 年「F-16 型機系統安全會議」

## 摘要

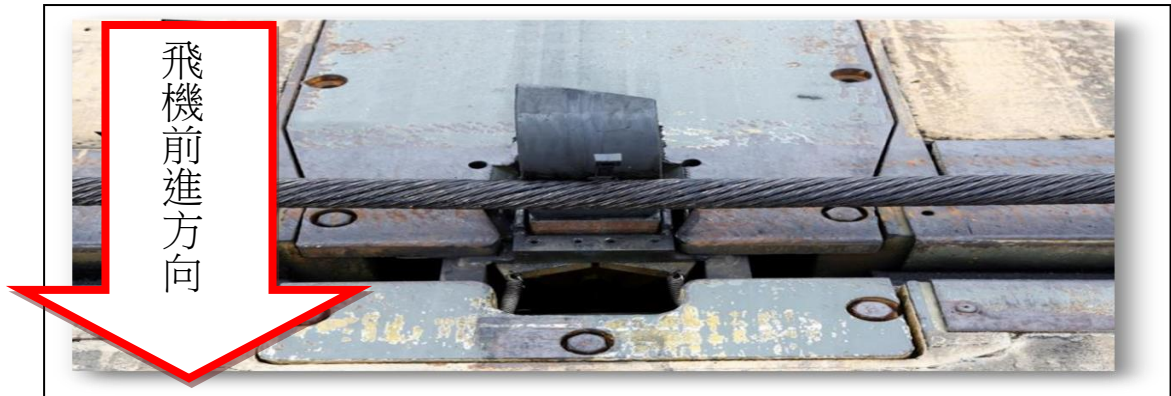
圖一 損壞之 BAK-14 攔截鋼繩支撐塊

因重掛載使用 A/B(After burner)推力起飛，加速 157 浬/時(起飛速度為 172 浬/時)，因發動機儀表顯示異常放棄起飛(指示空速 184 浬/時)，飛機持續滾行越過 BAK-14 攔截鋼繩，最後由跑道終端 E-5 鋼繩攔截，惟因重掛載及大速度致飛機衝出跑道直至與儀器降落系統( ILS)定位天線擦撞後停止，現場發現距跑道離場端 4725 呎處遺留黑色連續刮痕，為捕捉鉤與地面接觸之痕跡，證明捕捉鉤正常伸放，但 BAK-14 攔截鋼繩支撐塊損壞(圖一)，造成捕捉鉤無法正常鉤接鋼繩，且飛行員剎車使用力道不足(最大僅 15%)，肇致減速不及而衝出跑道。

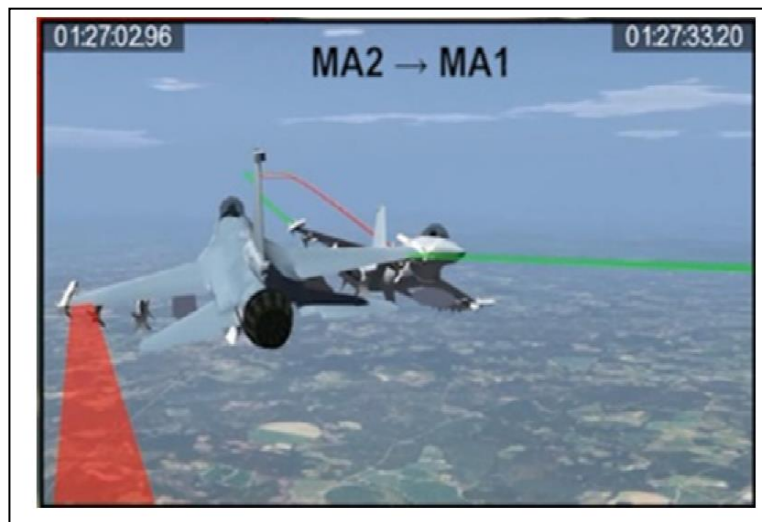
圖二 空中碰撞示意圖

F-16 型機兩架於接近終昏之多機訓練課目執行集合，過程中 2 號機右機翼與長機右機翼及水平尾翼發生碰撞(圖二)，碰撞後兩架飛機液壓系相繼失效無法操控，分別棄機跳傘，人員均安。

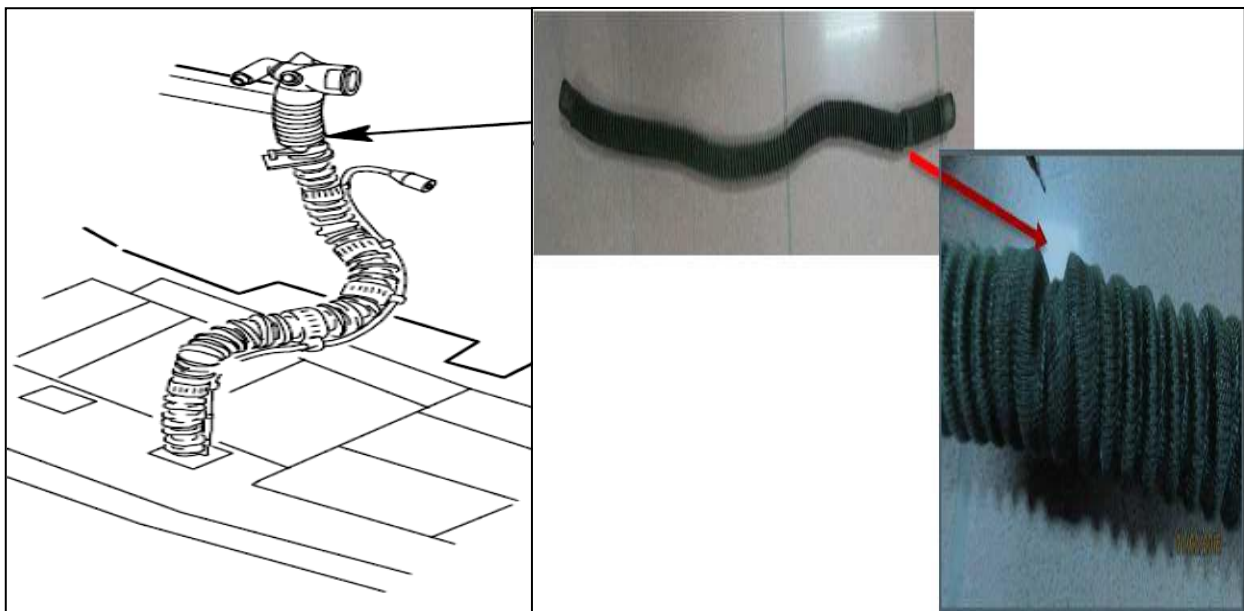
圖三 氧氣軟管損壞位置示意圖

- 1、土耳其空軍一架 F-16 於例行訓練中，飛行員通報發生缺氧情形(高度 17000 呎)，申請緊急返場降落，事後調查發現座艙內氧氣軟管損壞(如圖三)，美方建議空勤人員進入座艙時加強目視檢查，地勤人員落實維護保養檢查作業，所有人員進出座艙應注意及避免損壞氧氣軟管，目前本軍飛行員於開車前均執行座艙內氧調器測試；另地勤人員均依技令執行每 60 天軟管測試及檢查。

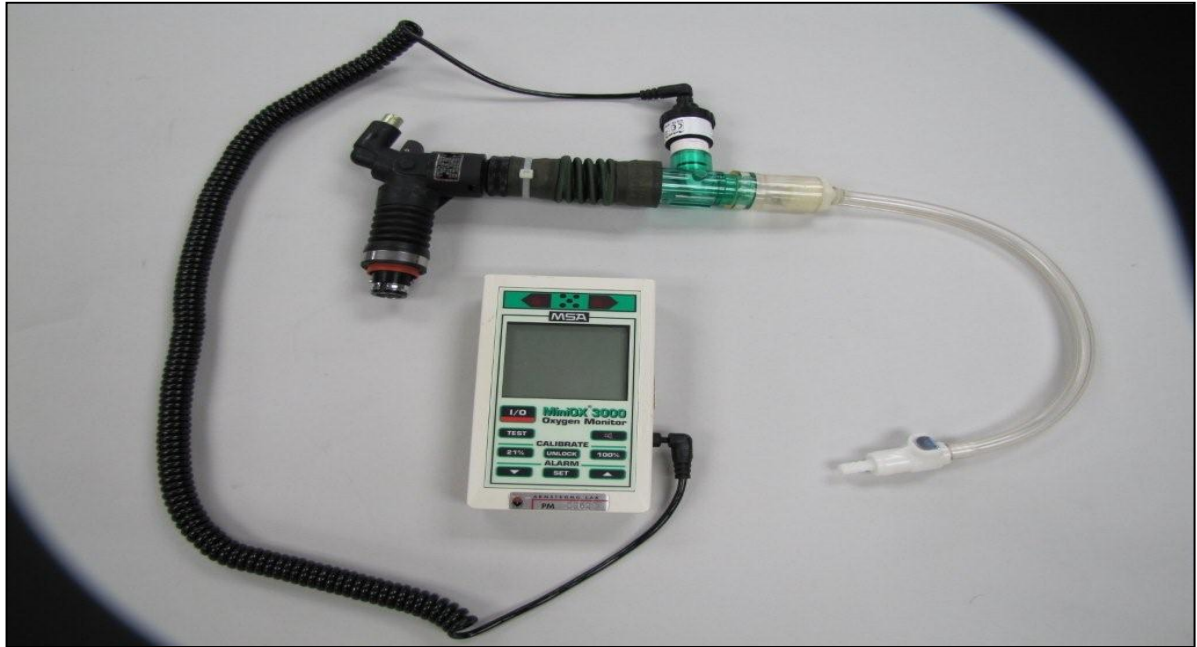
圖四 座艙氧氣系統手持式測試儀

著手調查，現建議各使用國採購座艙氧氣系統手持式測試儀(On-Board Oxygen Generating System ;OBOGS) (圖四)，於地面檢查時測試氧氣系統輸出功能是否符合技令規範要求，以預防肇生高空缺氧問題。
