出國報告（出國類別：開會）

第四屆世界崩塌論壇會議及 現地大規模崩塌地考察

服務機關： 行政院農業委員會水土保持局
姓名職稱： 李鎮洋 局長
派赴國家： 斯洛維尼亞 (Slovenia)
出國期間： 106 年 5 月 27 日至 6 月 7 日
報告日期： 106 年 8 月 17 日

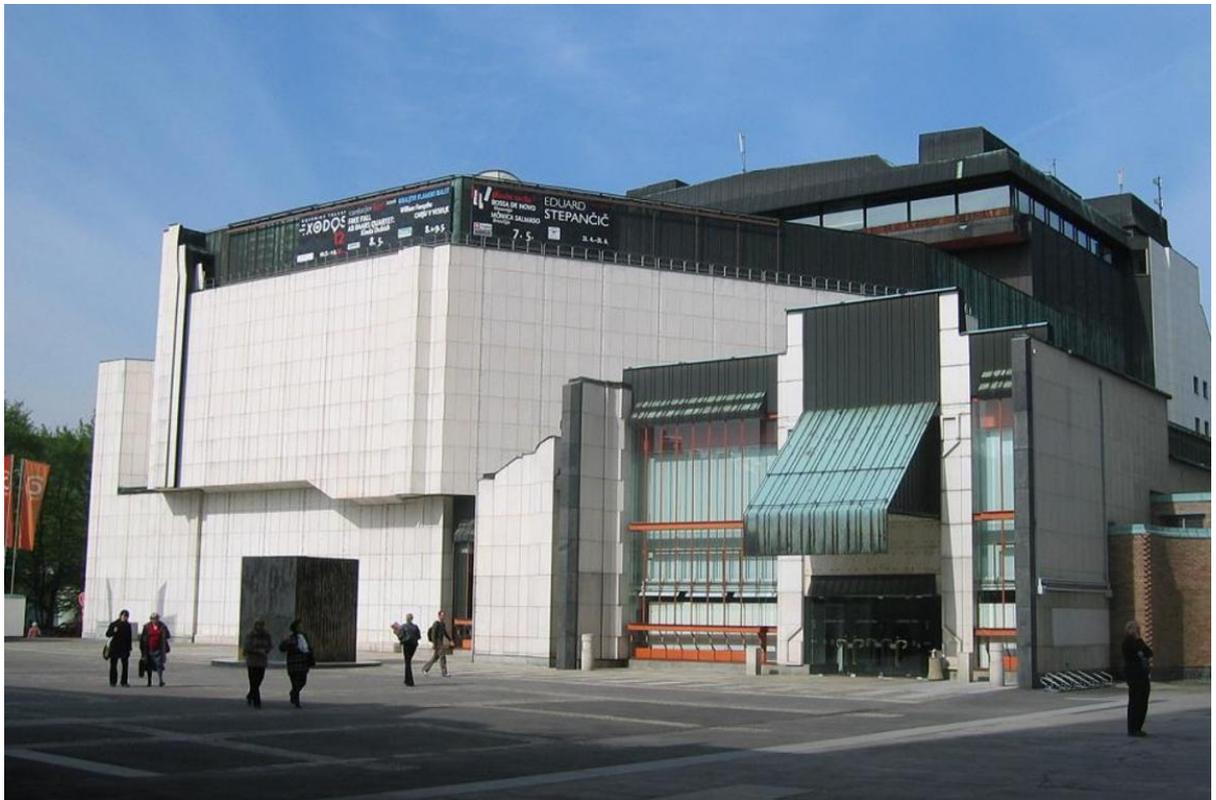
圖 4、現代化建物與地下化樓層設計之會場

本屆 WLF4 會議於盧比安納市舉辦，研討會位於 Cankarjev dom - 文化和會議中心。會場位於盧布爾雅那市中心，距離幾家酒店和迷人的老城區僅幾步之遙。在全體會議廳設有 22 間多功能廳和多功能廳，最多可容納 2000 人次，是斯洛維尼亞最大的專用會議中心，會議設施多位於地下化，除減少能源的損耗外，亦有較佳的耐震性，相當有特色。如圖 4 所示。

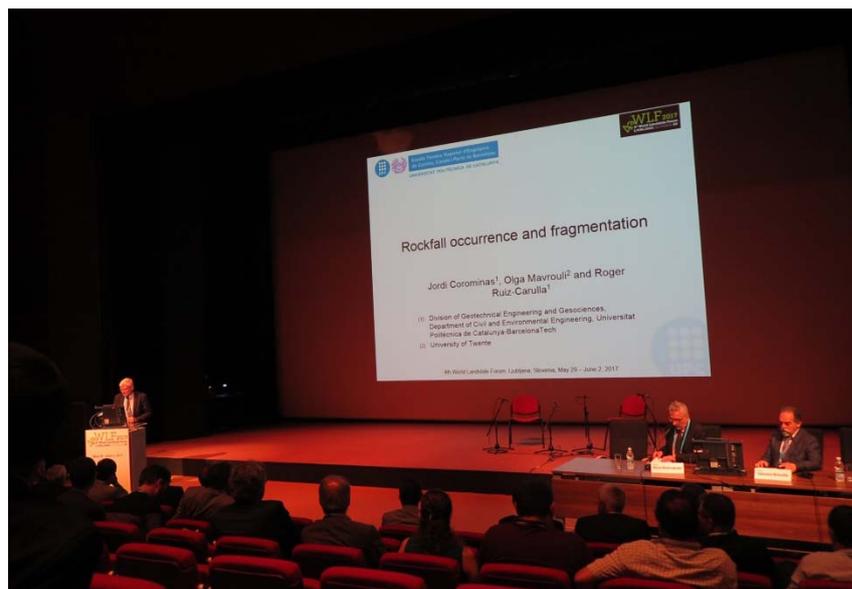
圖 6、Dr. Jordi Corominas 討論大型崩塌之發生機制及其塊體關係

圖 6 為 Jordi Corominas 討論大型崩塌之發生機制及其塊體尺寸與運動之關係提出深入的介紹，圖 7 則為 Claudio Margottini 針對文化遺產的保護科技提出很有創意的應用及案例。相當有啟發性。圖 8 為會場之狀況。

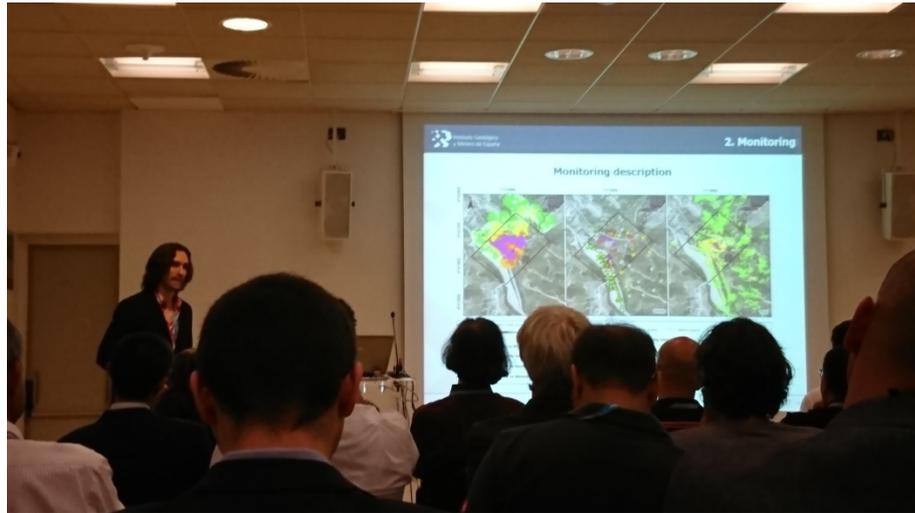
圖 9、學衛星及雷達衛星及 UAS 遙測影像會場，瑞士(上)及義大利(下)的兩位發表學者

於本次會議中，光學衛星及雷達衛星及 UAS 遙測影像之應用之研究數量相當豐富如圖 9 所示，顯示遙測科技為目前科技運用之主流，然其加值與判釋分析仍需地表、地物及多種多期圖資的套疊分析，其部分核心仍是大數據資料庫為基礎，因此在發展衛星及 VR 影像等科技之餘，大數據資料庫之持續建置，仍為我國應應繼續努力的方向。

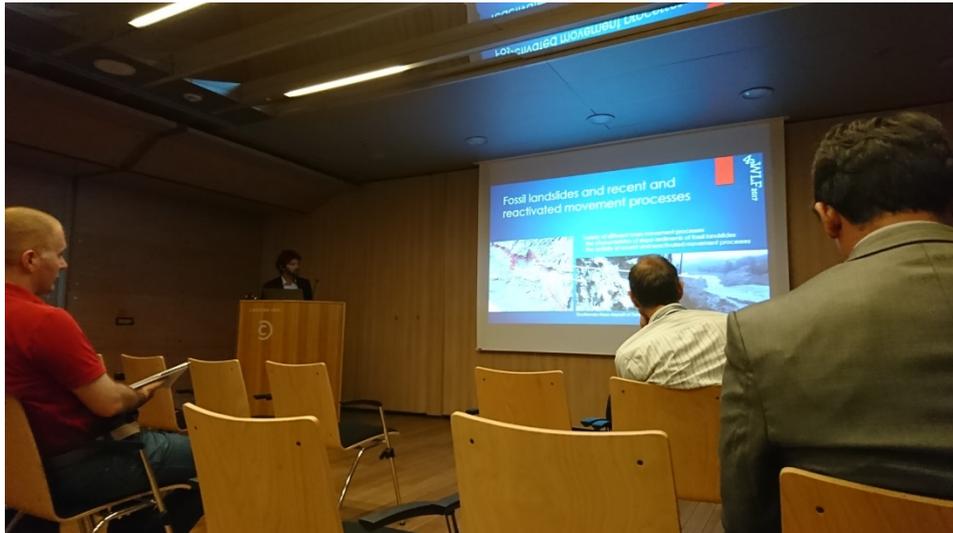
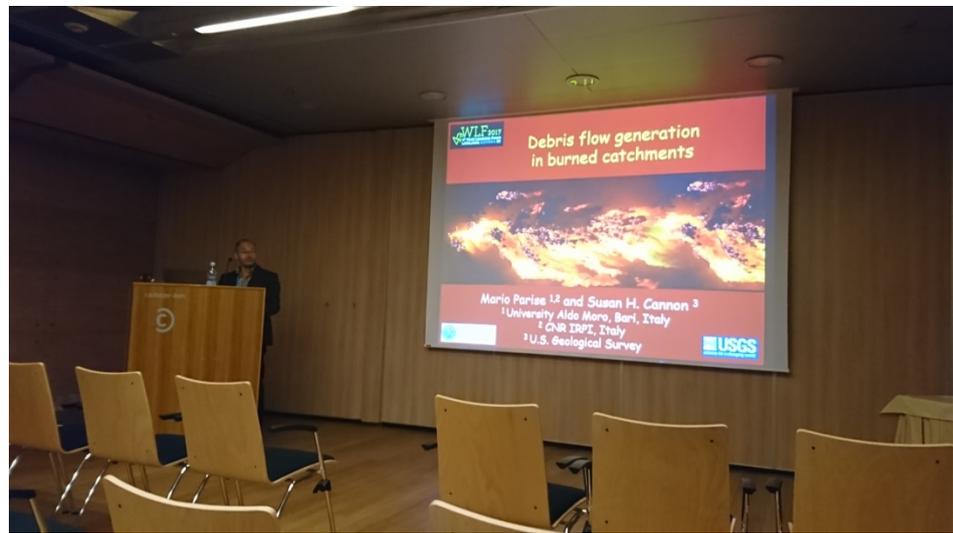
圖 10、學者發表有關老崩塌地的再啟動滑動之案例(上)與森林火災後土石流發生機制(下)

本會議中崩塌及土石流發生機制與運動，仍是世界關注的主流。圖 10 上的學者發表有關老崩塌地的再啟動滑動之案例，此於我國山區中近年發生的大規模崩塌事件，有異曲同工的現象。而圖 10 下之美國 Prof. Parise 則討論森林火災後，促使土石流再發育的狀況，於 2000 年陽明山箭竹集體死亡後的五年中，大屯山區土石流與侵蝕狀況增加，有類似的機制。而於

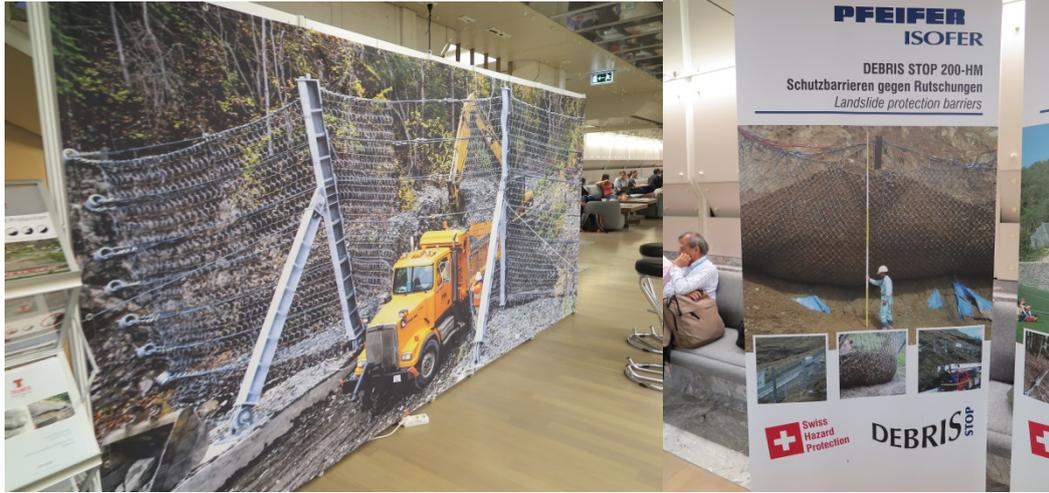
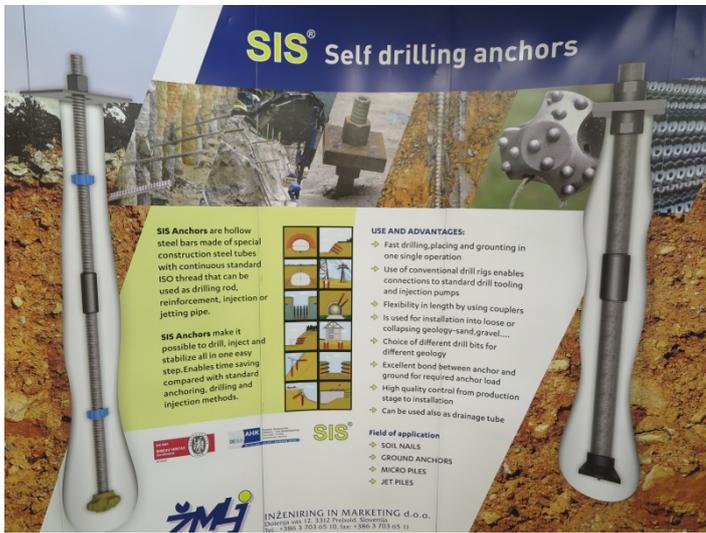
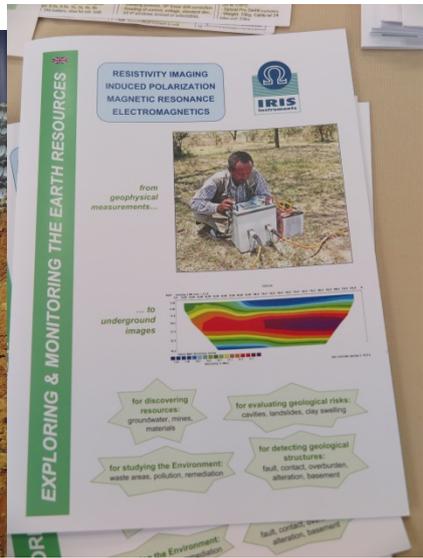
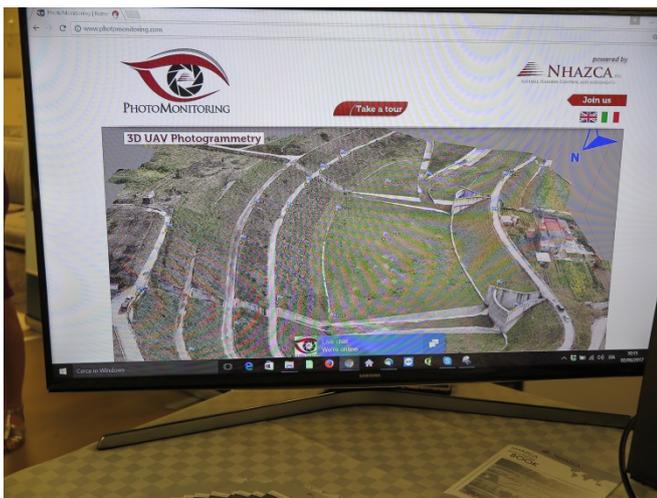
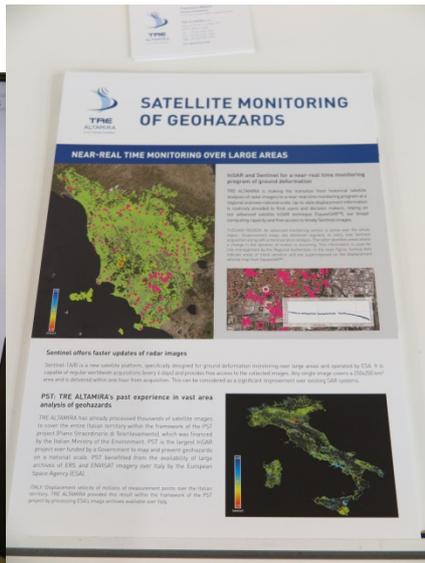
圖 13、會場中許多商品化之科技產品與工程設施

會場中有許多商展產品如圖 13 所示。包括落石網之工程應用、自鑽式岩錨、地電磁感測器、UAV 及 3D 影像應用及分析軟體、衛星影像監測地質災害區等等，足供我國防災產業界之參酌與省思。

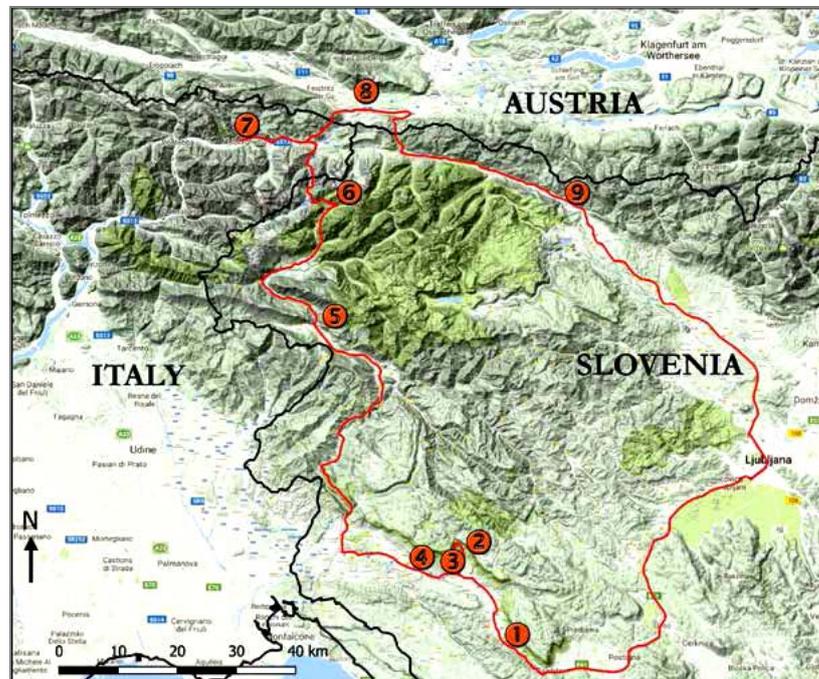
圖 14、現地考察之路線圖，1 到 9 的數字為各日的滑坡考察點。其中第 7 及第 8 點為義大利及奧地利境內之大規模崩塌點。

第四次世界山體滑坡論壇之現地考察重點，包括：斯洛維尼亞及其西北部地區的滑坡狀況，以及由降雨或地震引起的破壞性滑坡的災害案例。圖 14 為本次現地考察大規模崩塌和土砂災害點之路線，圖 15 為現地勘查所紀錄之位置點。其中，第一及第二天位於斯洛維尼亞境內，第三日則穿過邊境前往義大利及奧地利境內，考察大規模崩塌災害。

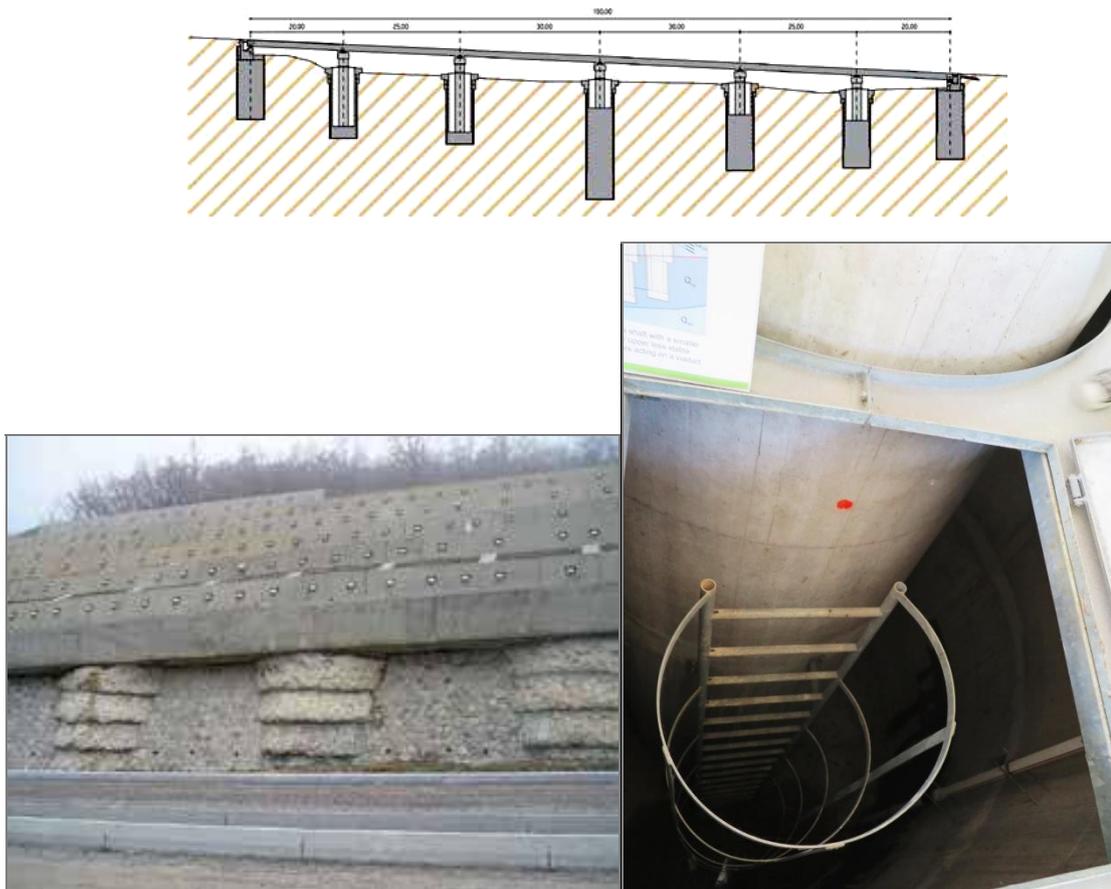
圖 19、沉箱做為抗壓設施保護公路的高架橋柱，減少橋柱上的側向土壓力

高速公路 H4 連接斯洛文尼亞中部和意大利北部。選線時盡量減少滑坡地區，並為維巴瓦河谷的村莊保留水源。H4 的建設始於 2003 年，於 2009 年完工。施工期間發生多次山體滑坡，其中最大的是 SOR (Lozice)，約 60 萬立方米。由於這條高速公路段採 2 條隧道（約 295 層，約 600 米）如圖 17 所示，2 條切割和覆蓋隧道（約 115 和 305 m），8 個高架橋（共 2570 m），25 個固定結構（14 個樁牆，長 1334 m，7 個長度為 694 m 的鋼筋混

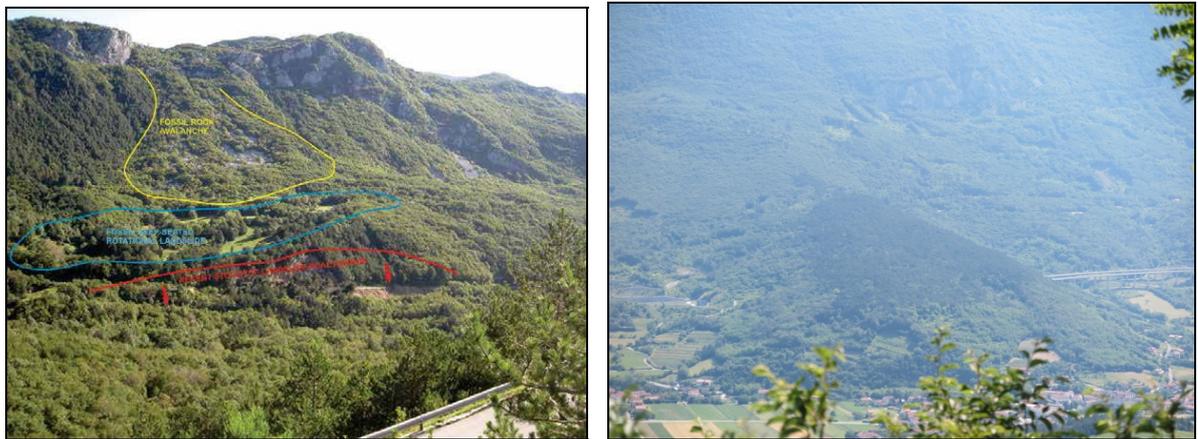
圖 20、崩塌阻斷當地道路長達一公里

灰岩岩屑和風化泥岩進入 Lokavšček 溪流，河床覆蓋約 300m，厚度超過 10 米。在此次事件中，阻斷當地當地道路長達一公里如圖 20 所示，同時危及一個供電站。如果滑坡堵塞了 Lokavšček 河，將給附近的村莊造成危險，因此當地政府在 Lokavšček 溪流進行了一些重要的結構修復工程和措施。

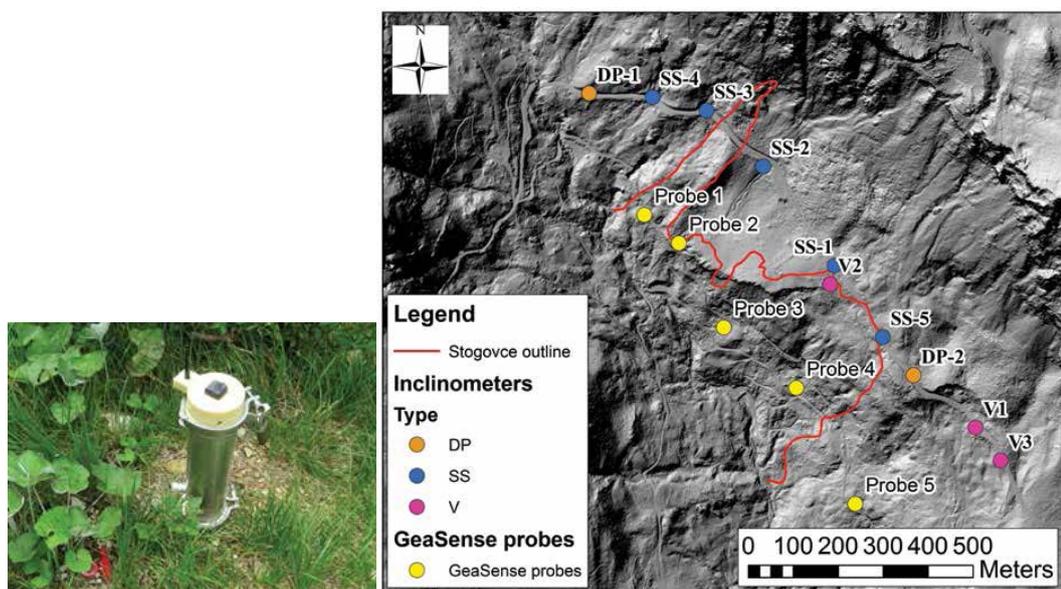
圖 21、當地政府在設置監測系統以應防災應變之需

當地政府在設置監測系統以應防災應變之需如圖 21 所示。監測結果顯示滑坡在 1-5mm/yr 範圍內的移動，最大值可達 3mm/m。現地勘查時，可見坡體出現許多崩崖及裂縫，開口可達 2m 以上，如圖 22 所示。

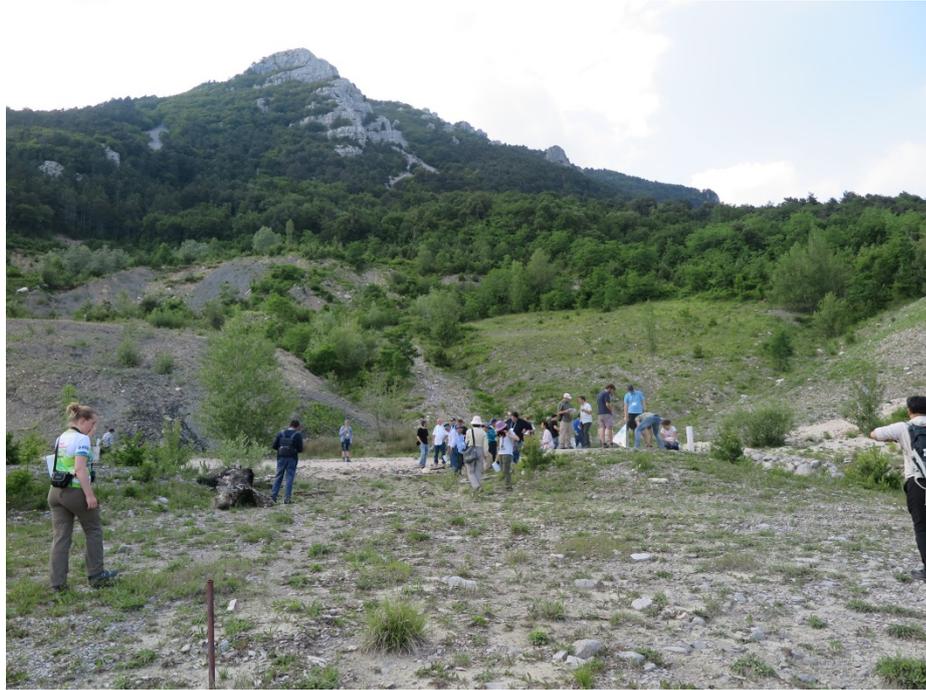
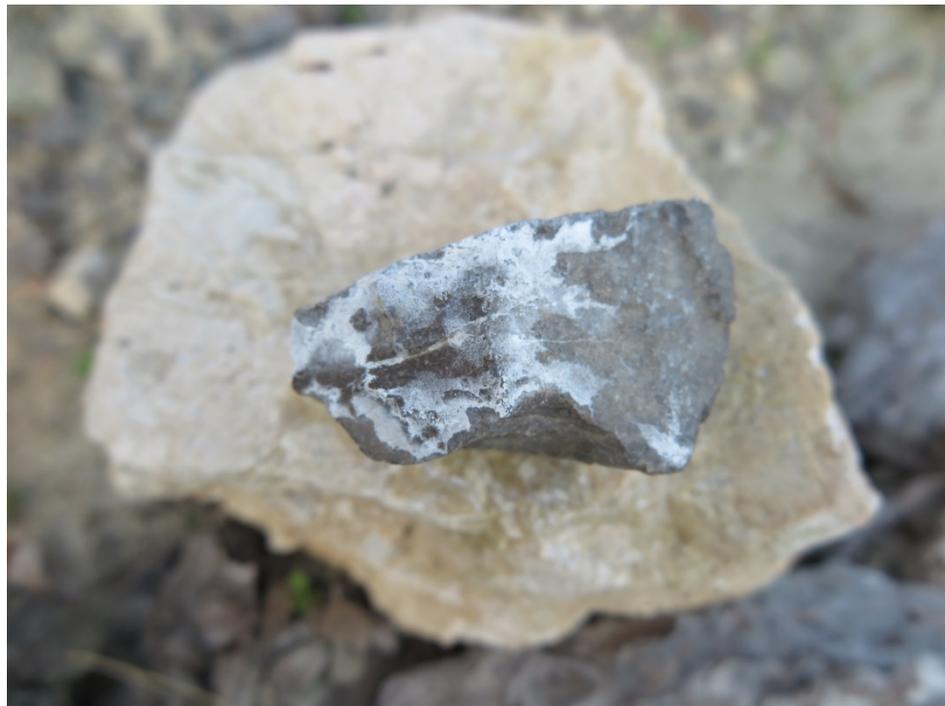
圖 23、地形呈現滑移陷落谷地(上)，高濃度鹽漬化岩層(下)

Slano blato 滑坡位於 Lokavec 村 Vipava 河谷上游。這滑坡與瓦皮亞瓦山谷的其他山體滑坡不同，主因為高濃度鹽漬化岩層形成不穩定機制。本主要的陡坡位於始新世之上的石灰岩附近，地形呈現滑移陷落谷地如圖 23 所示。本大規模崩塌在 1786 年和 1885 年均有報導如圖 24 所示，山體滑坡埋沒在山谷底部的村莊和主幹道。

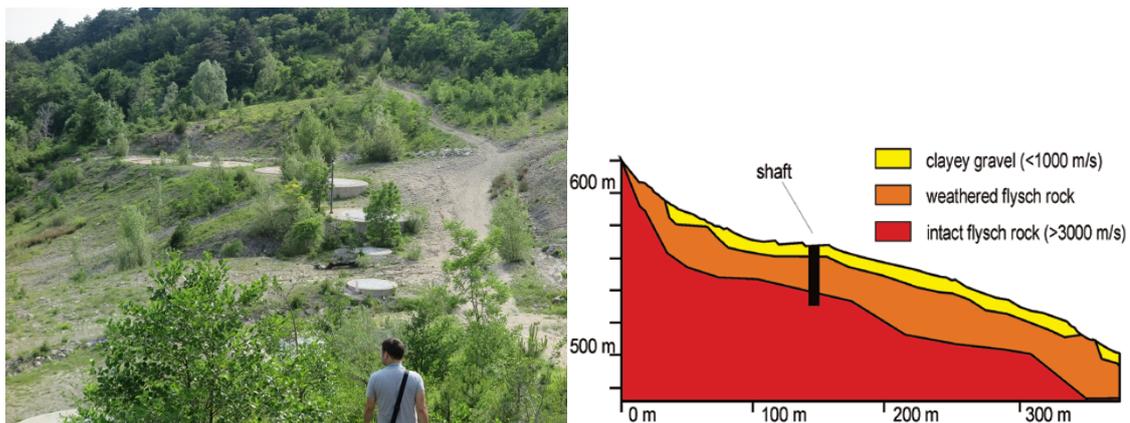
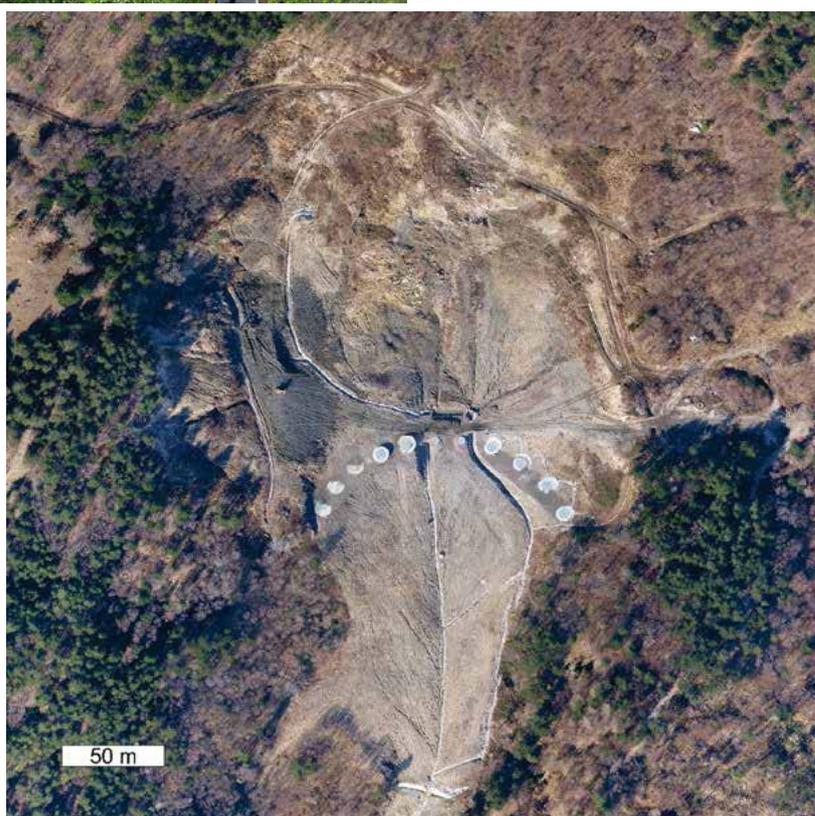
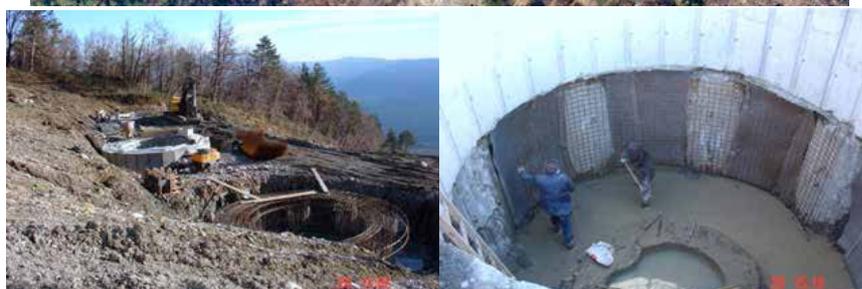
圖 25、設置 12 座大型地下水排水豎井，降低深層地下水壓

泥流，最大速度達 60-100 m/day。目前山體滑坡長 1.4 公里，體積超過 100 萬立方米，滑坡發生在主要的陡坡之上。當地政府陸續設置 12 座大型地下水排水豎井圖 25 所示，希冀降低深層地下水壓。但部分排水井也因深層地滑位移，平行位移十餘公尺，排水井設施之效能尚待進一步評估。

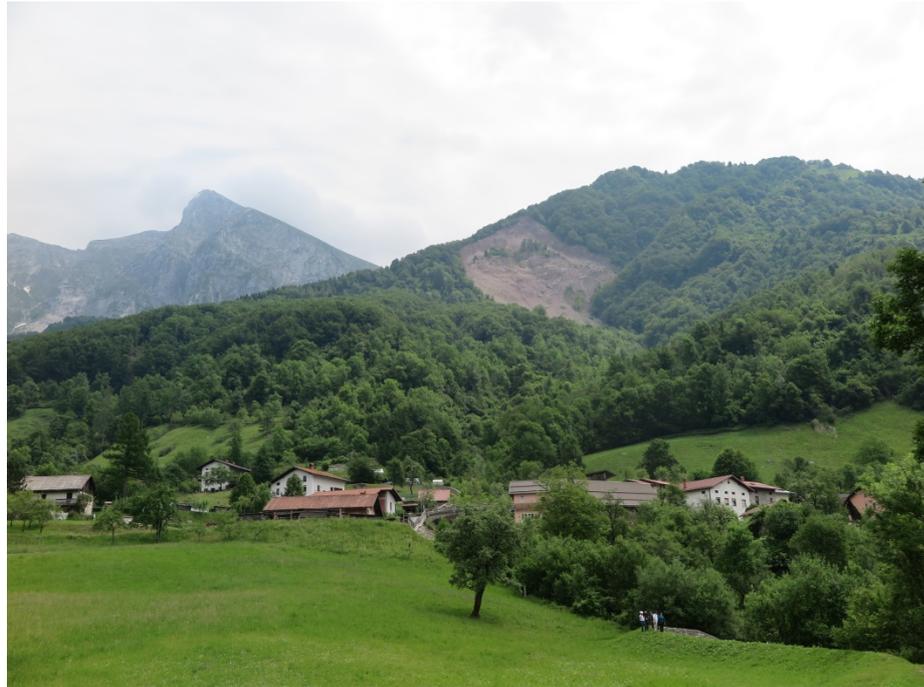
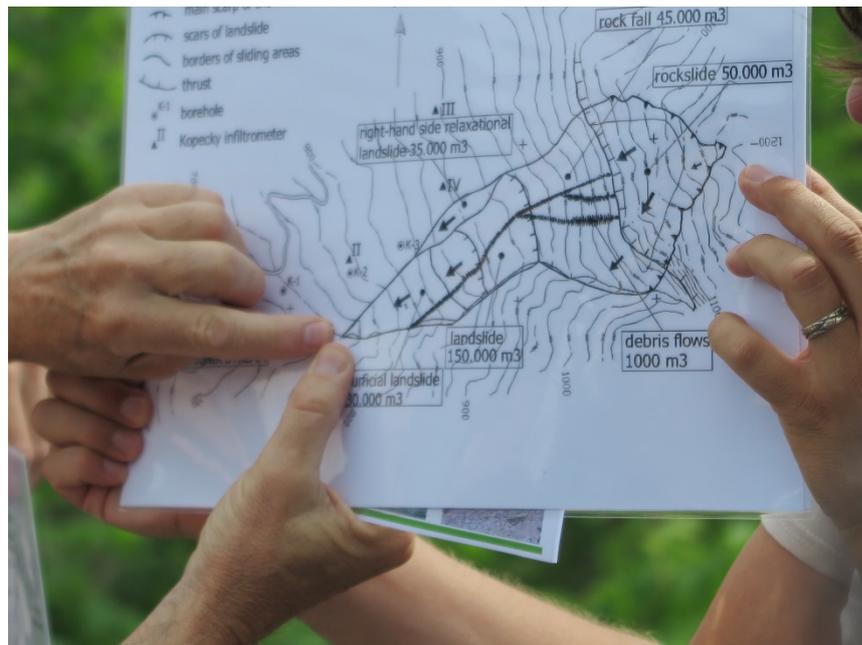
圖 26、Strug 山體滑坡位於斯洛維尼亞西北部上薩克斯河谷的科西奇村之
Brusnik 野溪上游

Strug 山體滑坡位於斯洛維尼亞西北部上薩克斯河谷的科西奇村之 Brusnik 野溪上游如圖 26 所示。2001 年 12 月 Strug 滑坡開始發生在高滲透性石灰岩與角礫岩面上，高度破碎的鈣質岩堆覆在大部分不可滲透的角礫岩（白堊紀）之上，引發複雜的崩塌狀況。滑坡先以塊狀滑移，再形成岩石崩塌。

2002 年本地區發生了 20 多起土石流（ $100\sim 1000\text{m}^3$ ），沿野溪流向 Koseč 村。當地政府設置監測系統包括：鑽孔、傾斜儀、地下水位和水文氣象網（降水，氣象站）等，為當地居民建立預警系統。

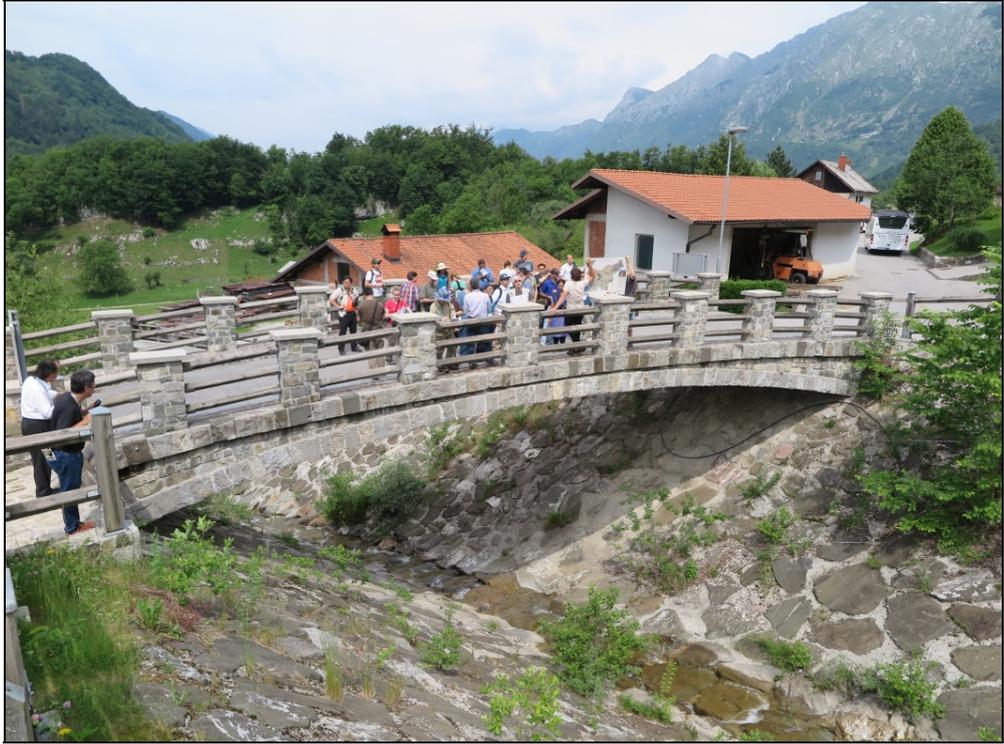
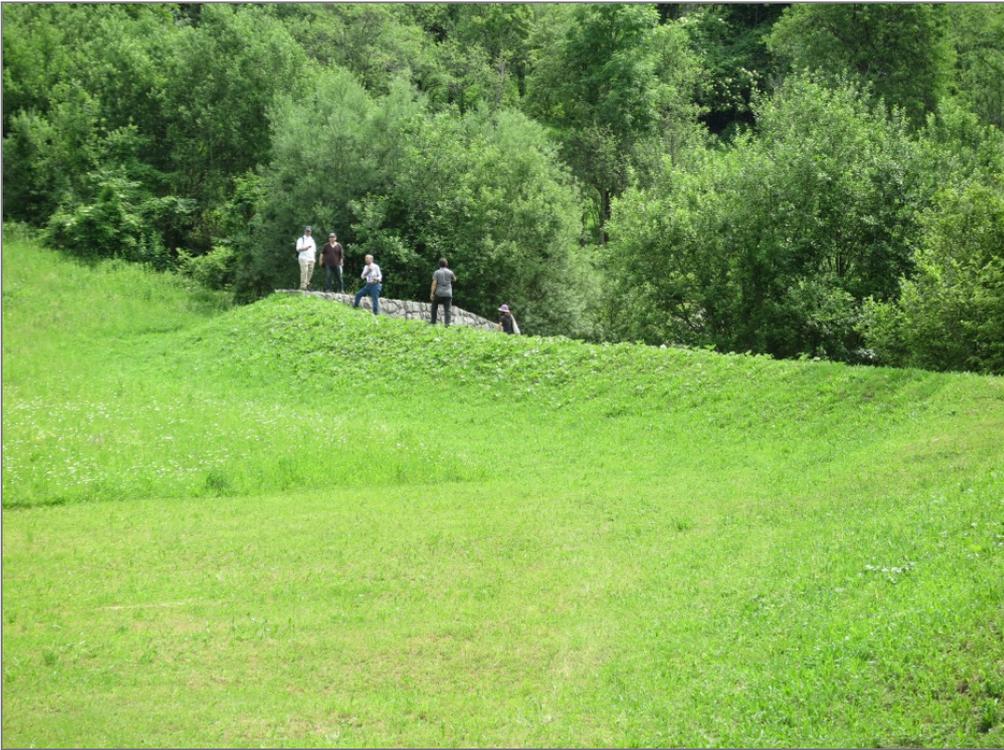
圖 27、 Brusnik 橋重新形成做成拱形 (上)。另設沉沙池於科西奇村下游(下)

數值模型流量最大估計碎屑流量為 20,000 立方米。因此 Brusnik 橋重新形成做成拱形，增加通洪斷面。另外設置沉沙池於科西奇村下游，拉德拉村上游，保護村莊免遭土砂災害如圖 27 所示。

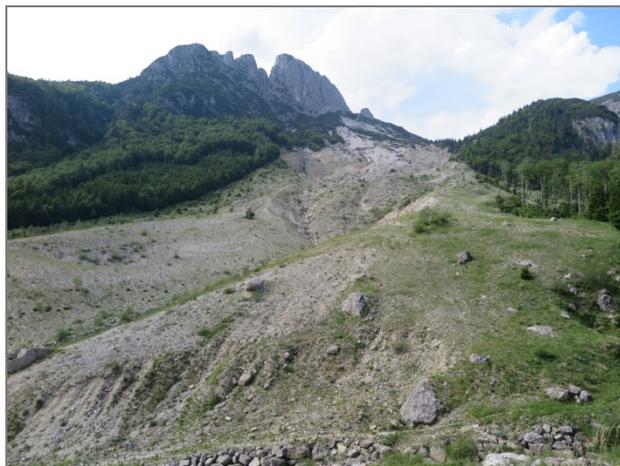
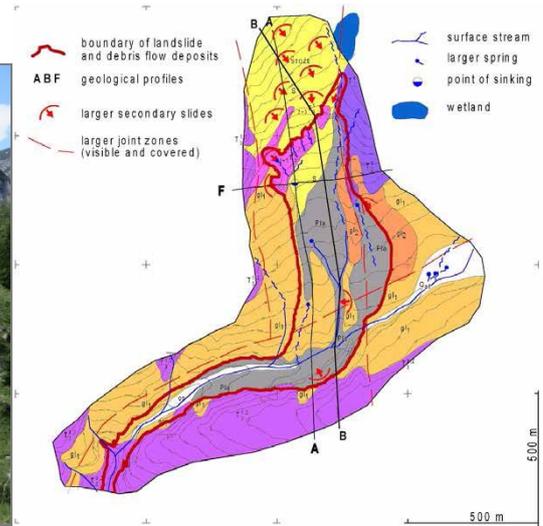
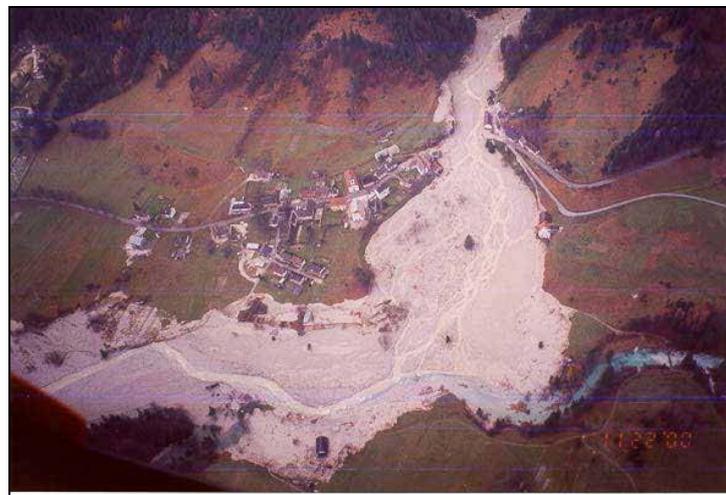
圖 28、Stože 坡形成順向坡滑動，形成土石流

2000 年 11 月 15 日和 17 日的兩的事件，Stože 坡形成順向坡滑動如圖 28 所示，總容積超過 150 萬立方米。第一次山體滑坡形成快速崩滑，第二次則形成土石流。Log pod Mangartom 村 48 天內降下 1638.4 毫米的降雨量（超過年平均降水量的 60%），導致事件發生。Stože 山體滑坡（兩個泥石流）是由於長時間降雨後的高地下水壓力引發的。

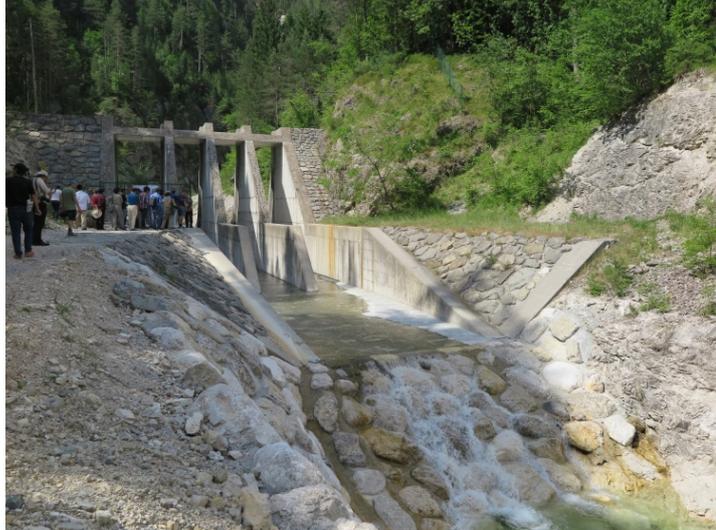
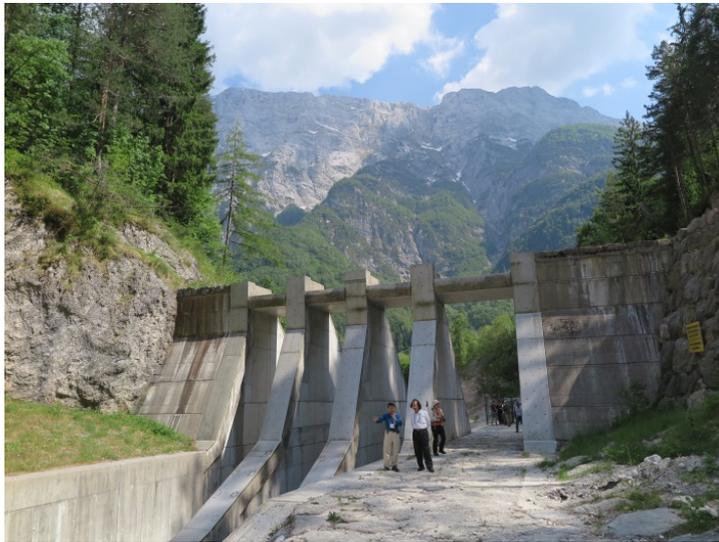
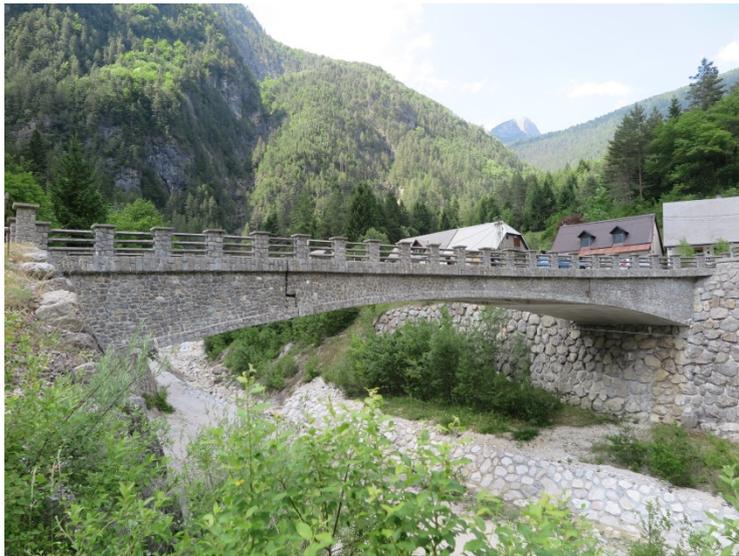
圖 29、Log pod Mangartom 村上游建立一座大型 11 米高的鋼筋混凝土防砂壩以保障居民安全

事件發生後，國家和地方民防管理部門對村民全部居民的臨時撤離進行了救援，並建立了預警系統：監測系統主要仍以降雨資料為依據。在此之後，斯洛維尼亞政府通過了立法，命令將已損毀房屋之居民搬遷到危險區外的安全區域。另在 Log pod Mangartom 村上游建立一座大型 11 米高的鋼筋混凝土防砂壩。以保障居民安全如圖 29 所示。

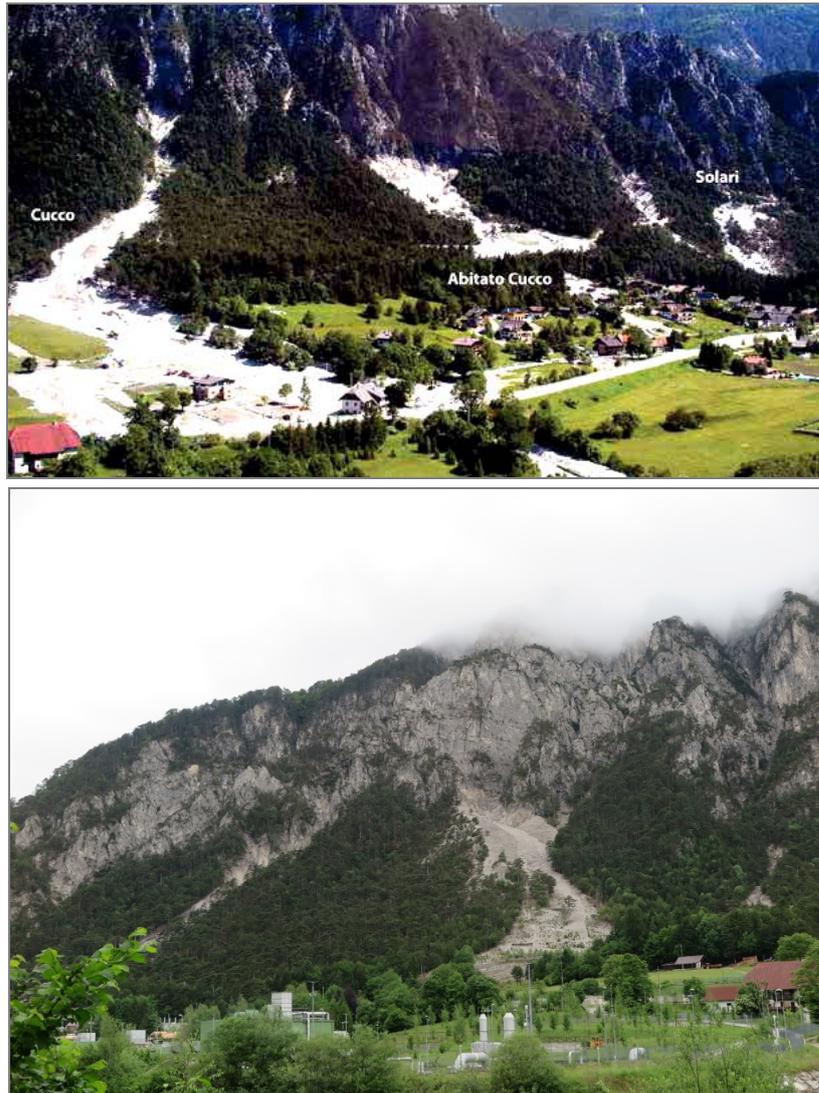
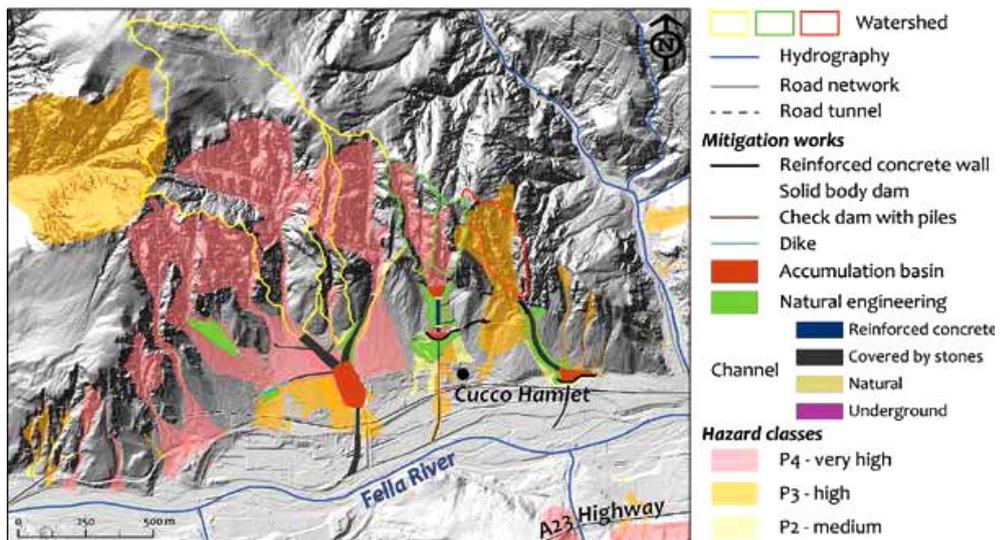
圖 30、義大利東北部 Valcanale 山谷的 Tarvisio，Malborghetto-Valbruna 和 Pontebba 土石流事件堵塞了 A23 高速公路

考察點位於義大利東北部 Valcanale 山谷的 Tarvisio，本地區於 2003 年 8 月 29 日，於 12 個小時降下 390mm 之暴雨，造成了 1,100 多個泥石流，重創義大利極端東北部 Valcanale 山谷的 Tarvisio，Malborghetto-Valbruna 和 Pontebba 的城市。事件造成兩人死亡，二百二十幢樓宇遭受破壞，大型崩塌堵塞了 A23 高速公路如圖 30 所示。總體來說，損失估計為 10 億歐元。

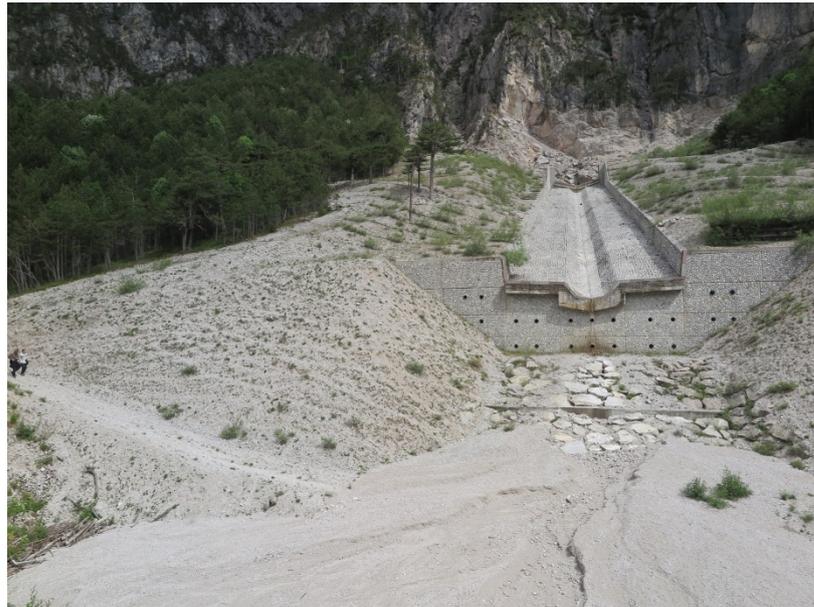
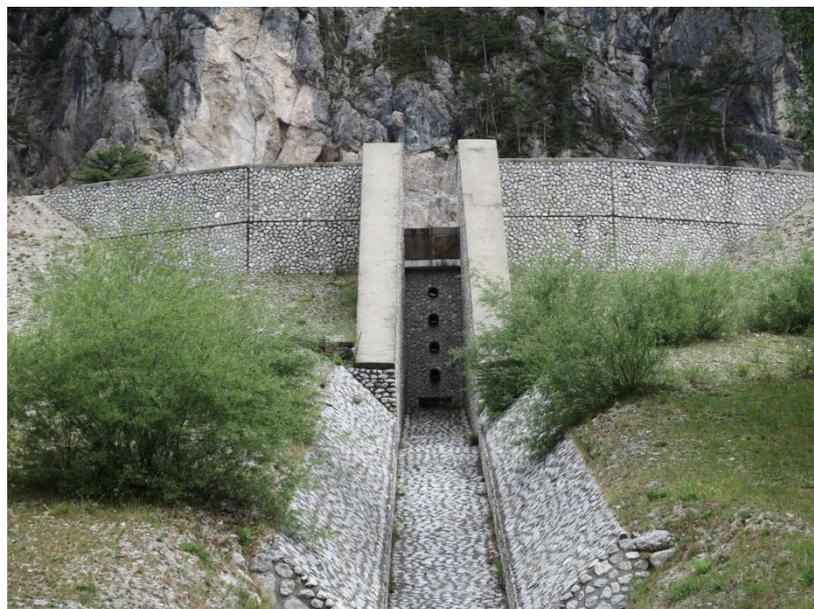
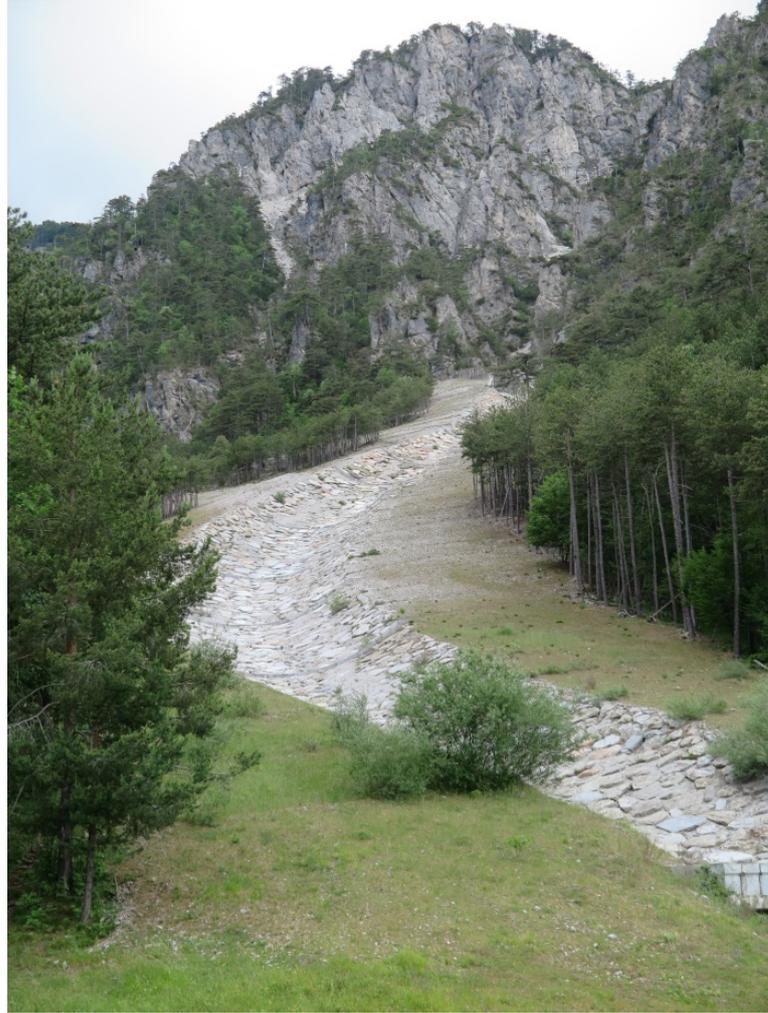
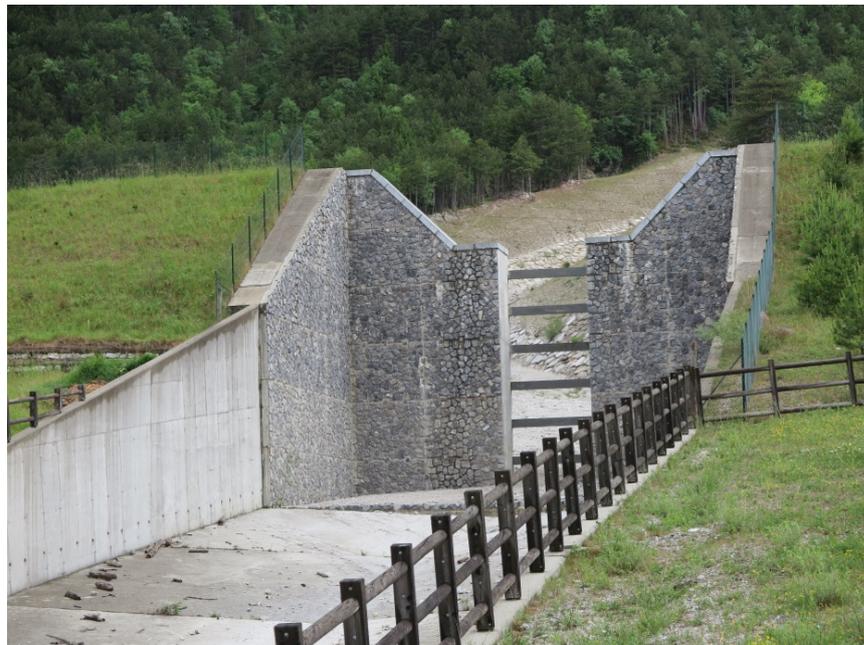
圖 31、本地區三坑溝之輸砂渠道、沉沙池等設施

當地政府於 2008 年完成了新的防災工程設施，包括位於東邊溪流之土砂輸送渠道，鋼筋混凝土製成，配合水泥石覆蓋。兩座節制壩以穩定東邊坑溝之源頭區。本地區三坑溝沉沙池設計為容納約 10 萬立方米，其出口再連接到費拉河排放如圖 31 所示。

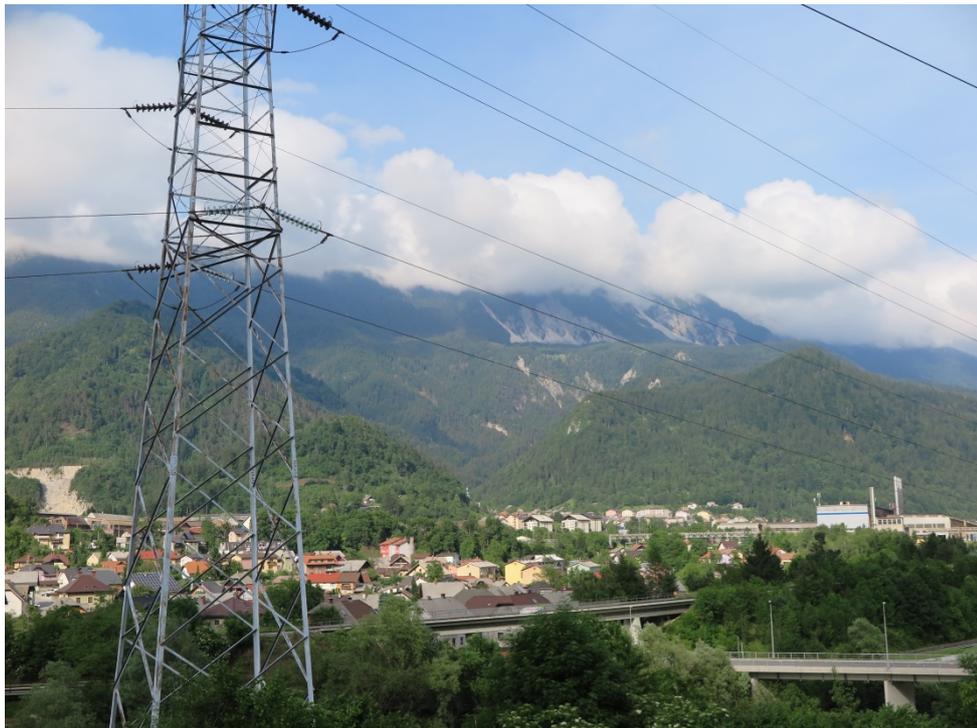
圖 32、Potoška planina 山體滑坡位於 Karoroanke 山脈，下游為 Koroška Bela

Potoška planina 山體滑坡位於 Karoroanke 山脈（斯洛維尼亞西北部），下游位於擁有近 2,200 名居民的 Koroška Bela 如圖 32 所示。歷史紀錄中記載 18 世紀末曾發生嚴重的土石流，破壞了 Koroška Bela 村近 40 個房屋，總共滑坡面積為 0.2 平方公里，估計最大滑動質量約為 $1.8 \times 10^6 \text{ m}^3$ 。當地學者利用崩塌預測模型進行數值分析，結果如圖 33 所示。同時據以土石流流動模型分析，預判出下游影響範圍如圖 34 所示，結果顯示若發生土石流事件，將對 Koroška Bela 村造成非常嚴重的衝擊。
