赴加拿大參加第五屆
材料分析調查員會議出國報告

服務機關：飛航安全調查委員會

本次為本會第二次參加 AIM 會議, 職於會議中發表一篇軸承失效案例研究, 名稱為「*TGB Bearing Failure Analysis of an AS365 N3 Accident*」, 內容為內政部空中勤務總隊一架 Eurocopter AS365N3 型直昇機 (編號 NA-107), 於民國 105 年 3 月 11 日在新北市石門區北方 0.3 海浬處墜海, 造成人員傷亡, 事故肇因該機尾旋翼發生軸承失效的情形。本次專題報告除介紹直昇機尾旋翼齒輪箱檢測以及材料試驗等內容, 並說明本會如何根據各項觀察與分析結果, 找出軸承破壞模式以及失效肇因; 此外於會議中, 職與歐美地區的資深材料分析調查員交流, 建立技術交流合作的機會, 以擴大本會在航空材料破壞分析調查能量。

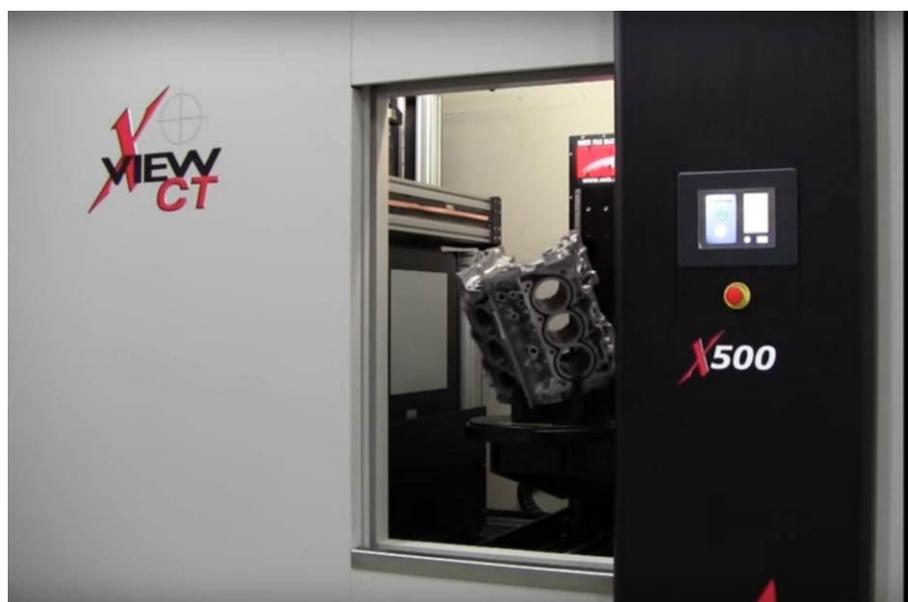
圖 3.2-1 TSB 實驗室之 X 射線檢測設備

職曾於 2009 年參訪波音公司及德國航太中心結構與設計研究所，兩單位均擁有 X 射線檢測設備，該檢測設備以非接觸的方式掃描檢查零組件，法國 BEA 及美國 NTSB 已導入 X 射線檢測技術。此次參訪 TSB 實驗室及加拿大軍方所屬 QETE 實驗室時，兩個單位均擁有 North Star Imaging X500 型 X 射線檢測設備（圖 3.2-1）。

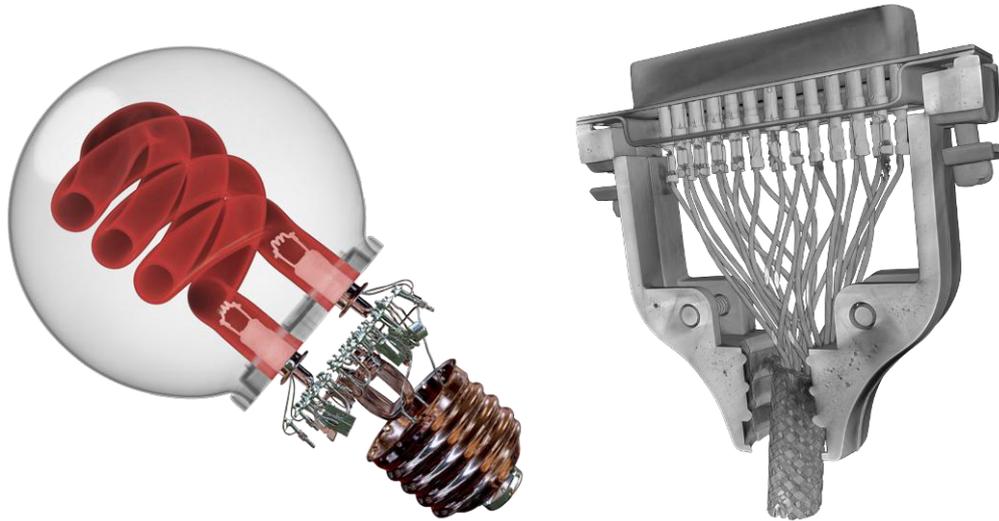
圖 3.2-2 X 射線檢測之電腦斷層影像

X 射線檢測技術依不同的剖平面檢視是否有異常情形，可運用在零組件之內部結構分析、尺寸比對分析、孔徑真圓度、鑄造件縮孔分析、電路板檢測等。以往掃描電腦斷層影像解析度不高，因此運用受到一些限制，目前 X 射線檢測技術已有突破性的發展，X 射線解析度已達 0.001mm，掃描後的電腦斷層影像還可依照密度已不同的顏色區分，如圖 3.2-2 所示。由於 X 射線檢測技術可得到內部立體影像，不需拆解，因此可大幅降低破壞證物的可能性。因此事故發生後，若調查員從航空器殘骸取下儀表板、GPS 晶片、儲存裝置、元件電路板等，在拆解前應該先使用 X 射線掃描，評估證物受損情況，再決定後續的處理方式，可避免拆解過程破壞重要的原始證據。

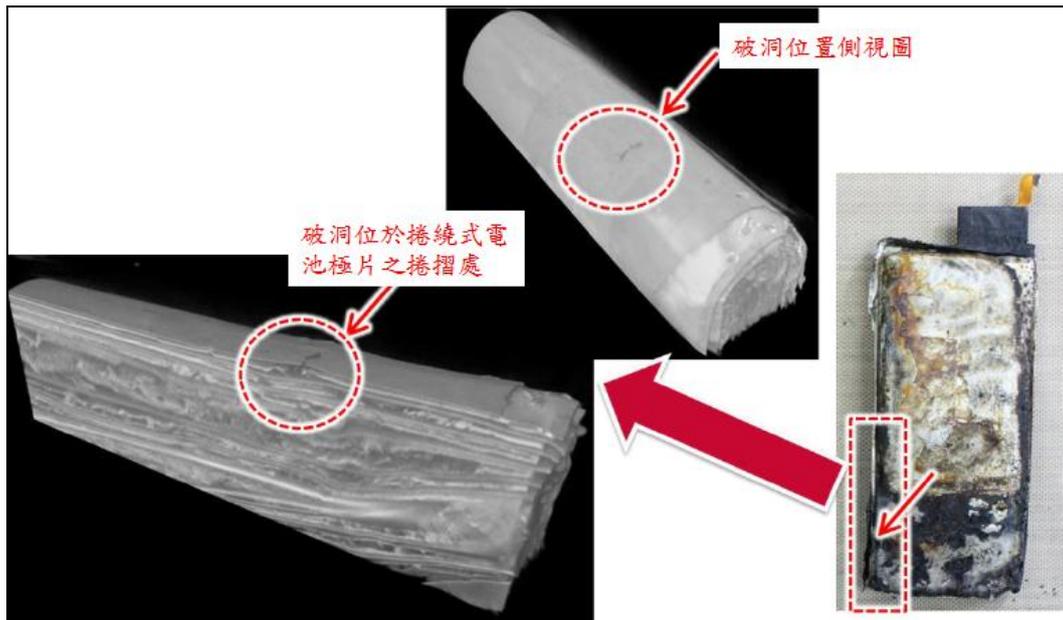
圖 3.2-3 受損手機之電腦斷層掃描影像

在最近一起事故調查上本會亦開始使用到 X 射線檢測技術。民國 105 年 12 月 7 日，一架波音 737-800 型客機執行自帛琉至臺灣桃園之定期航班任務，該機於經過馬尼拉飛航情報區上空時，一名旅客之充電中手機產生燃燒損毀。而該起事故之手機檢查及測試，係委託臺灣優力國際安全認證有限公司（簡稱 UL）執行，經 X 射線電腦斷層掃描後，電池第一層極片上有一個約 1 公釐直徑之破洞，此破洞位於捲繞式電池極片之捲摺處，經研判可能為初始起火點，其電腦斷層掃描影像如圖 3.2-3。另外，亦以 X 射線掃描由同型式未損壞之電池，其電腦斷層掃描影像如圖 3.2-4，其中上圖為電池極片未展開之掃描影像圖，下圖為電池極片展開後之掃描影像圖。未來若有類似案件，本會可循例租借 X 射線電腦斷層掃描設備，進行非破壞性檢測。

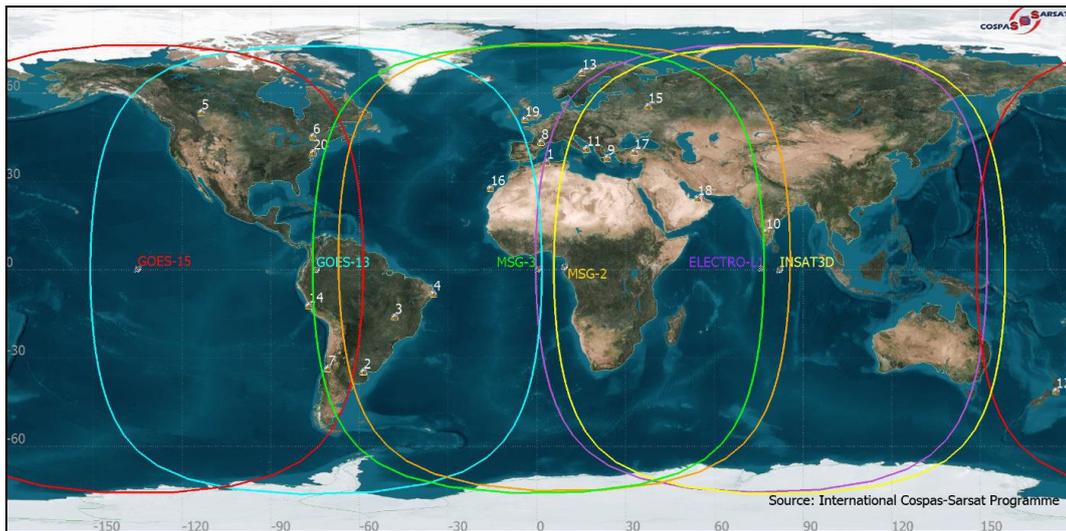
圖 3.3-1 GEO 衛星系統

並發射求救訊號，每 5~6 年要更換一次 ELT 電池，而 ELT 啟動後會維持 48 至 72 小時持續發射訊號，ELT 發射頻率區分 121.5MHz、243.0MHz、406MHz 等三種頻率。121.5MHz 及 243.0MHz 目前已不再使用；而 406MHz 頻率發出後，由衛星系統接收訊號，接收衛星依照軌道高度，可區分成 GEO（同步衛星）、LEO（低軌道衛星）、MEO（中軌道衛星）等。

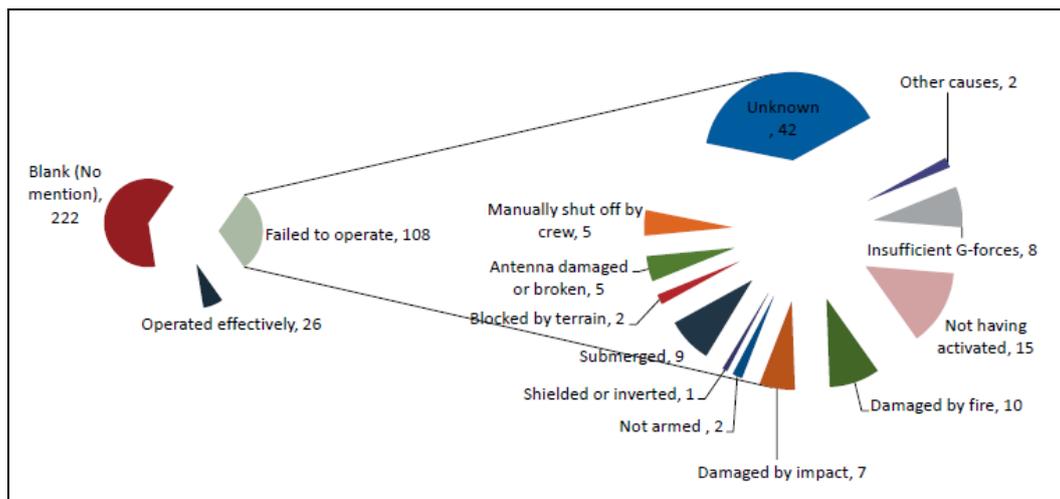
圖 3.3-4 ELT 未發揮作用的原因

根據 2011 至 2016 年的統計資料，在 8,145 件飛航事故及意外事件中，共有 356 件與 ELT 相關或是調查報告曾提及 ELT，其中接收到 ELT 訊號僅有 63 件，未接收到 ELT 訊號僅有 69 件，不明原因共 224 件；然而 ELT 真正發揮作用僅 26 件，其他 ELT 無法作用的原因包括組員手動發射、天線損壞、地形遮蔽 ELT 訊號、ELT 在撞擊地面時損壞、火燒破壞、撞擊力不夠而無法觸發 ELT 等。

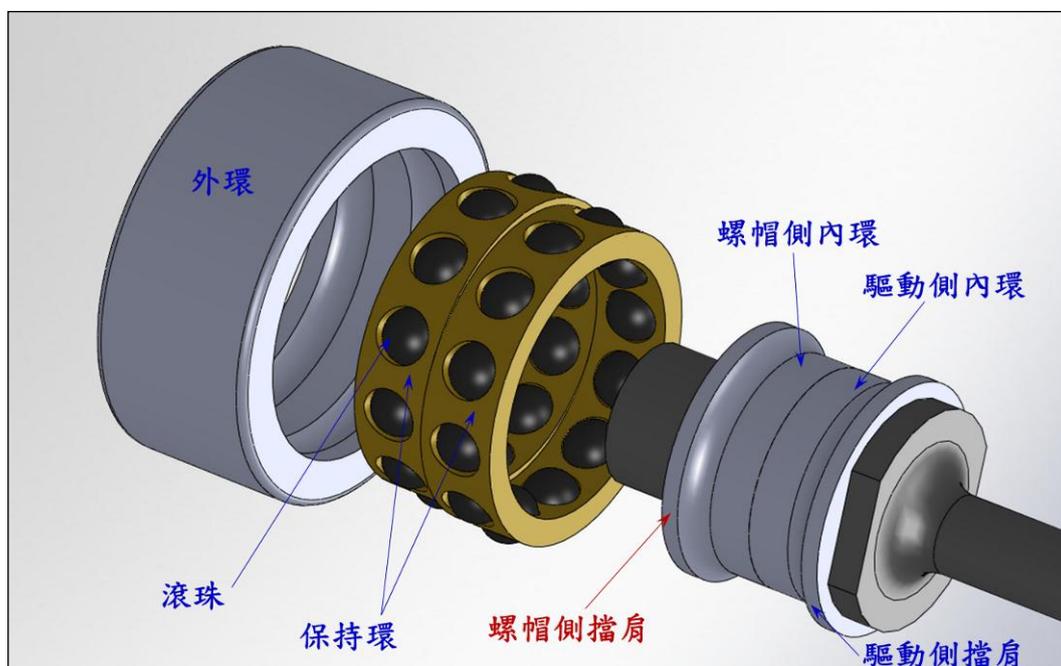
圖 3.3-5 滾珠軸承組合示意圖

在此專題演講中，職介紹本會失效分析流程包含背景資料蒐集、尾旋翼齒輪箱檢測與分析、軸承失效分析等。在背景資料蒐集方面，包含蒐集事故航空器的基本資料以及相關維修紀錄；依據當日之天氣資訊，模擬貨櫃輪周圍的流場，研判事故當時航機之負載狀況，以及航機是否在安全操作範圍內；檢視尾旋翼的動力傳動以及系統操縱方式；審視尾旋翼系統相關的警告技術通報，以及蒐集相關類似失效案例；此外檢視直昇機殘骸，找出任何的蛛絲馬跡。在尾旋翼齒輪箱檢測方面，包括拆解尾旋翼齒輪箱、清洗齒輪箱零組件、巨觀觀察尾旋翼控制軸及軸承控制桿、拆解軸承控制桿之滾珠軸承、巨觀及微觀觀察軸承組件、軸承材料檢測等。最後綜合各項觀察與分析結果，據以研判軸承破壞模式，並找出事故肇因，提出具體有效的改善與防制對策，以避免類似失效再度發生。圖 3.3-5 及圖 3.3-6 為失效示意圖。圖 3.3-7 為職代表本會專題演講時的照片。
