飛航紀錄器調查員 研討會出國報告

服務機關：飛航安全調查委員會

姓名職務：副飛安調查官／官文霖

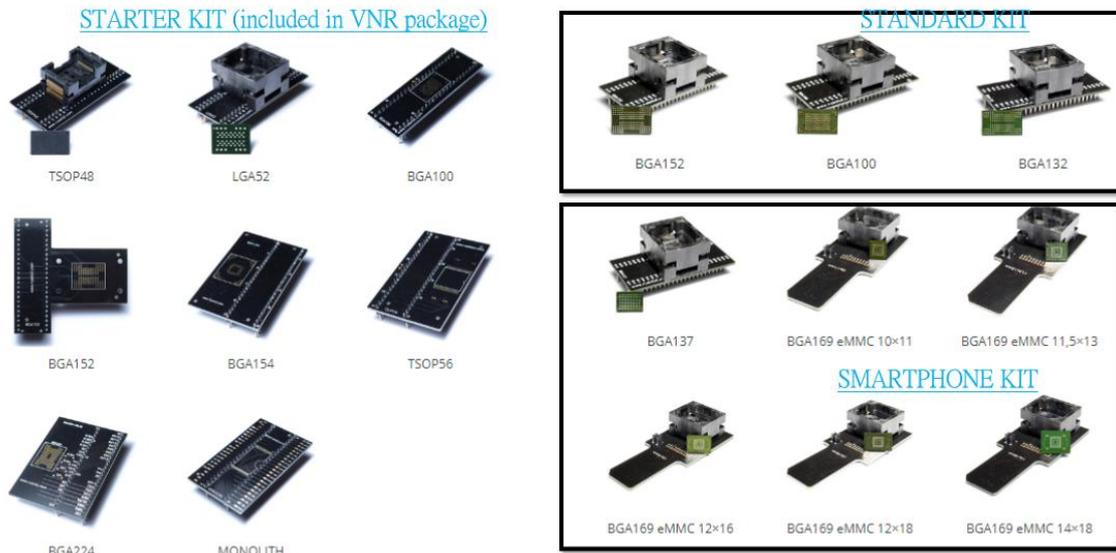
圖 3.2 reSolut Visual NAND Reconstructor 之各式晶片下載界面圖

- ◆ TSOP/BGA 損壞晶片處理系統：reSolut Visual NAND Reconstructor，詳圖 3.2。

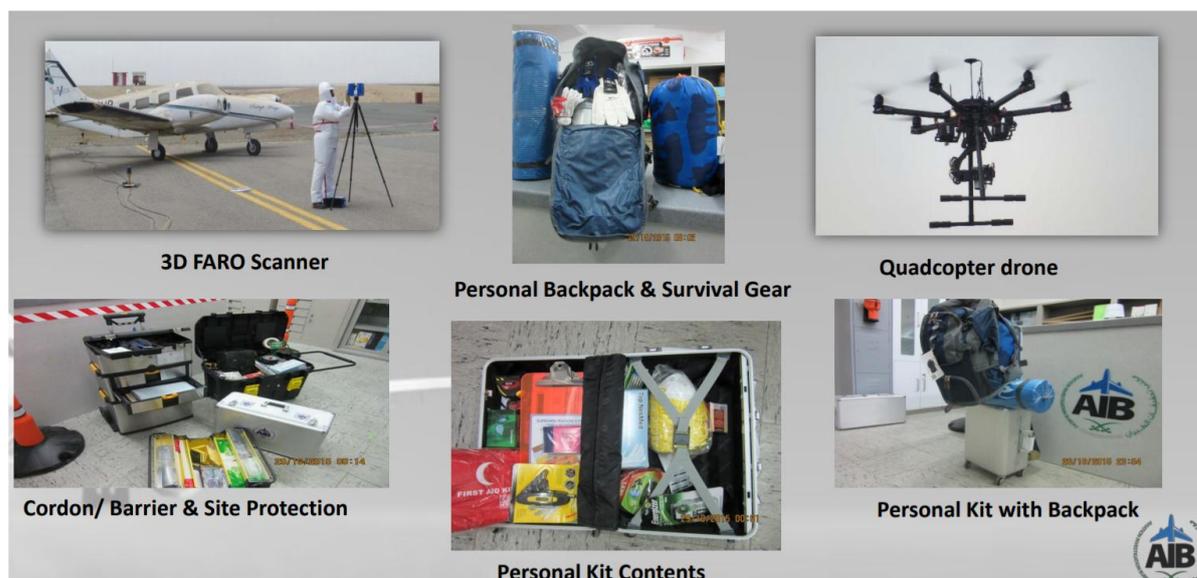
圖 3.4 沙烏地阿拉伯航空失事調查局主要調查裝備圖

目前，沙國 AIB 人數仍在擴編中，主要有四個處：事故調查處、飛航安全處、工程技術處，及行政與財政處。沙國 AIB 工程技術處，現有六人，主要的調查設備，包括：3D FARO SCANNER、四旋翼及六旋翼無人機，飛航紀錄器晶片解讀系統，詳圖 3.4。

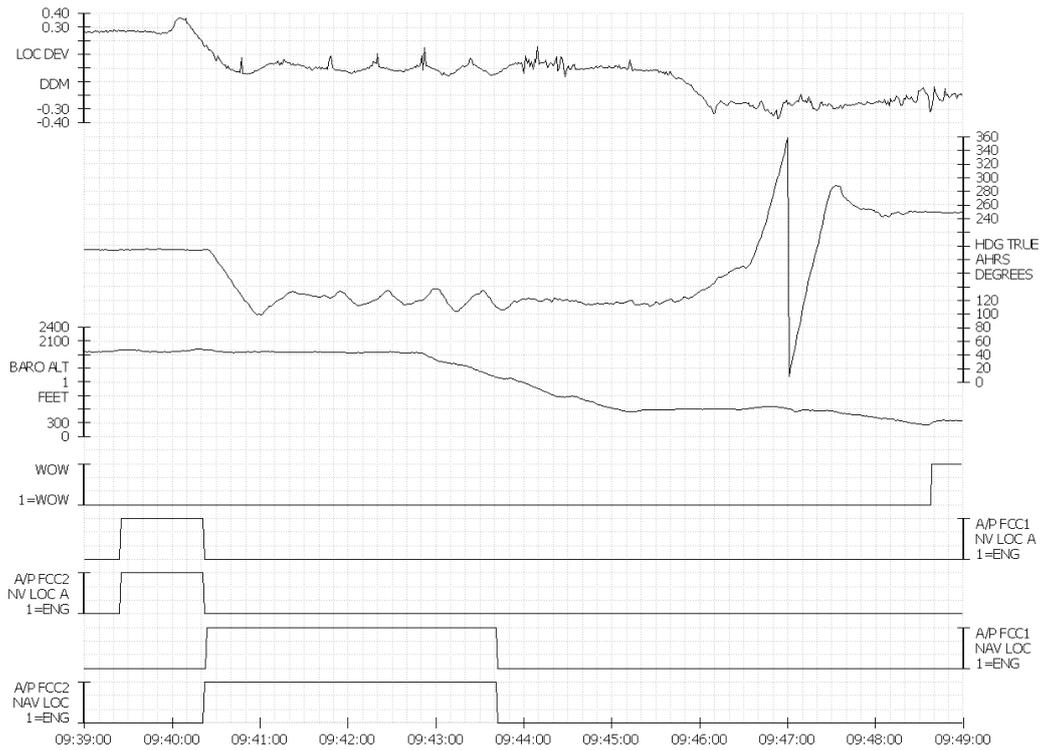
圖 3.5 CH149 直昇機進場期間之飛航參數變化圖

本案涉及發生於 2014 年 4 月的一起 CH149 直昇機意外事故，該機於某機場 13 跑道進場期間，左右定位台訊號多次干擾導致自動駕駛異常。圖 3.5 為 A CH149 直昇機進場期間之飛航參數變化圖，包括：左右定位台訊號、航向、氣壓高度、左右自動駕駛模式、航機地空模式等。09:41 時至 09:45 時期間，多次出現左右定位台訊號干擾，駕駛員於 09:45 時手動解除自動駕駛並修正航向後安全落地。

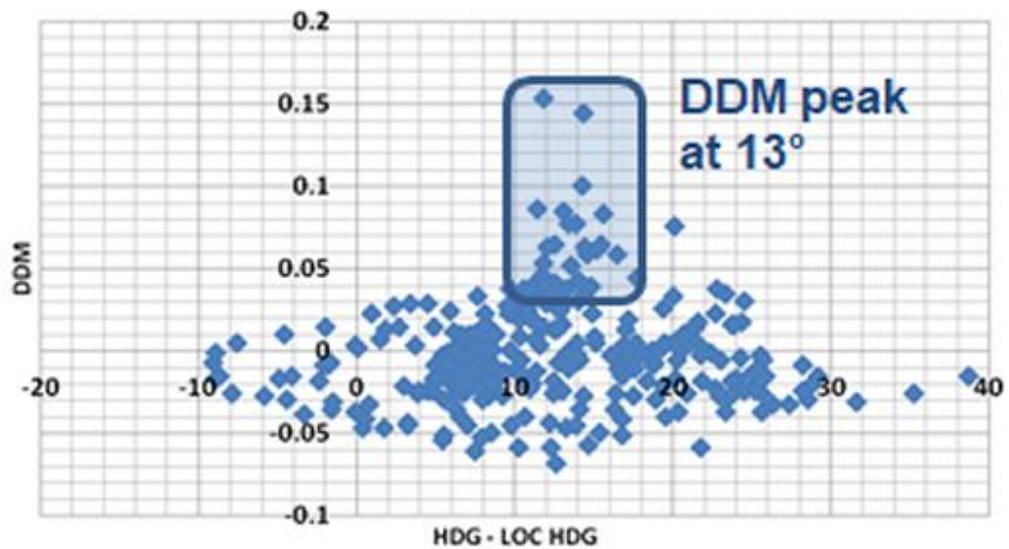
圖 3.6 CH149 直昇機航向與左右定位訊號變化圖

圖 3.6 為該機航向與左右定位訊號變化圖，ILS 訊號出現凸波期間造成航機的航向向右約偏移 13 度。加拿大國家研究院（NATIONAL RESEARCH COUNCIL OF CANADA, NRC）的研究員使用 MATLAB 進行模擬與分析，結果如圖 3.7。NRC 指出，真正的干擾源仍有待調查，短期的解決方式為提醒飛行員，如發現此類狀況要解除自動駕駛採取方向舵修正航跡。

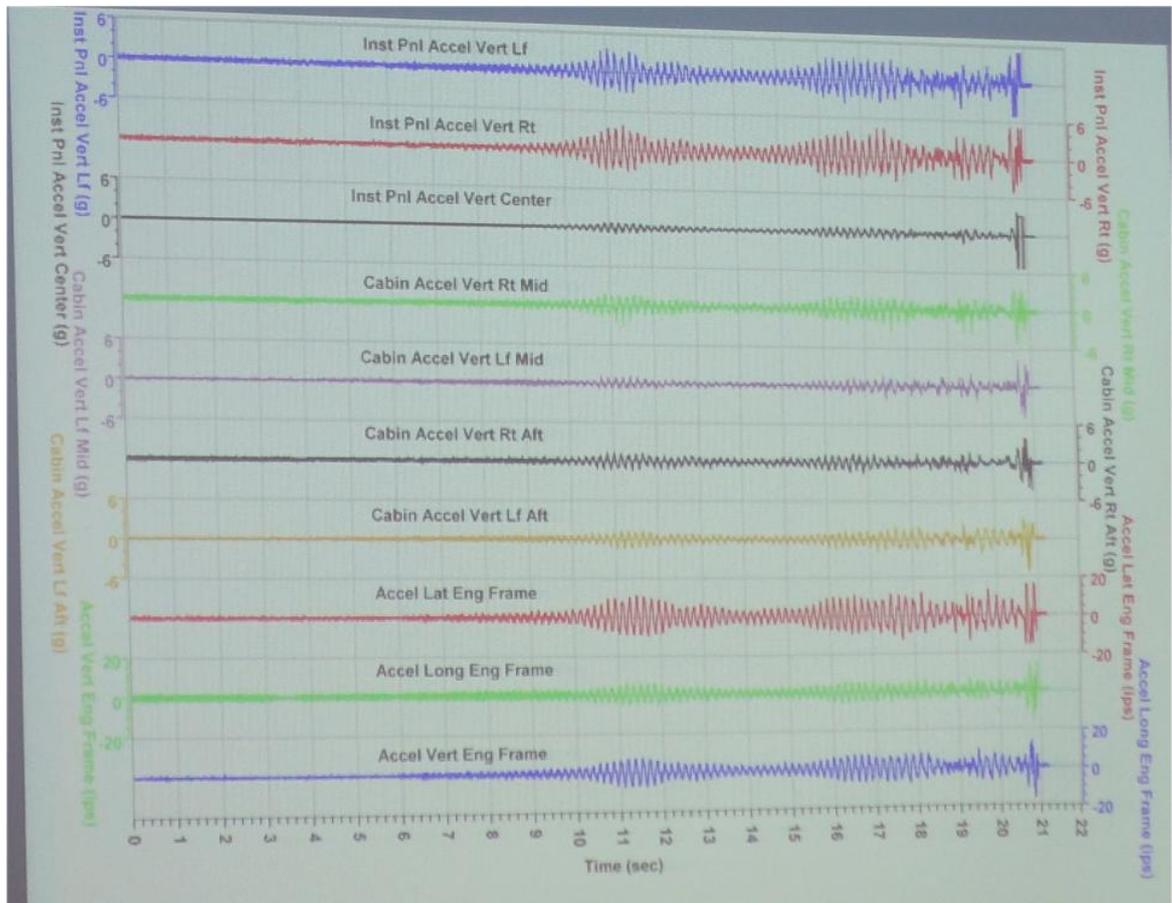
圖 3.8 TSM 最後 20 秒資料繪圖

經過研究及分類後，將原來 128 GB 檔案，按 8 種取樣率分別匯出 (31.5/62/125/250/500/1,000/2,000/4,000 Hz)，再轉為 ARINC 767 格式寫入 CIDER 系統。圖 3.8 為 TSM 最後 20 秒資料繪圖。

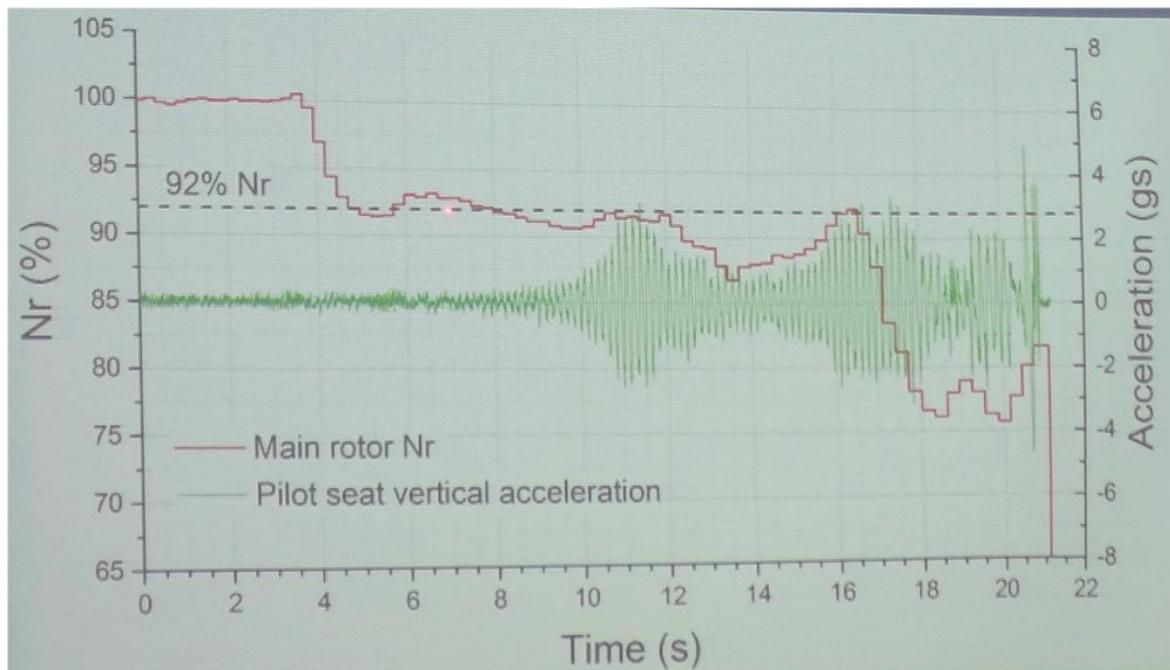
圖 3.9 該機最後 20 秒出現 6HZ 震動與主旋翼主速變化圖

根據 TSM 資料，該機主旋翼轉速於 92%時，出現巨大的 6 Hz 震動且另一具發動機失效，駕駛員操作失當導致直昇機動力不足墜毀，詳圖 3.9。

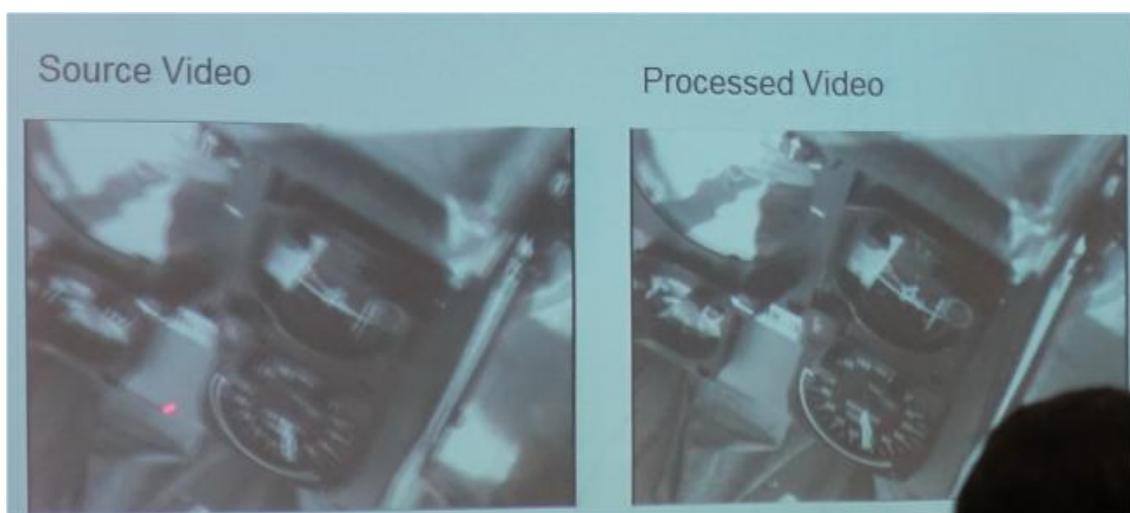
圖 3.10 攝影機畫面存在劇烈晃動處理前及處理後比較圖

本案涉及 CH124 直昇機意外事故，如何應用機載四具維修用途攝影機的資料。NRC 調查員表示，本案的攝影機畫面常因劇烈晃動而無法辨識。經過研究，可以使用 VIRTUAL DUB 軟體加掛 DESBAKER 模組來改善晃動問題，詳圖 3.10。

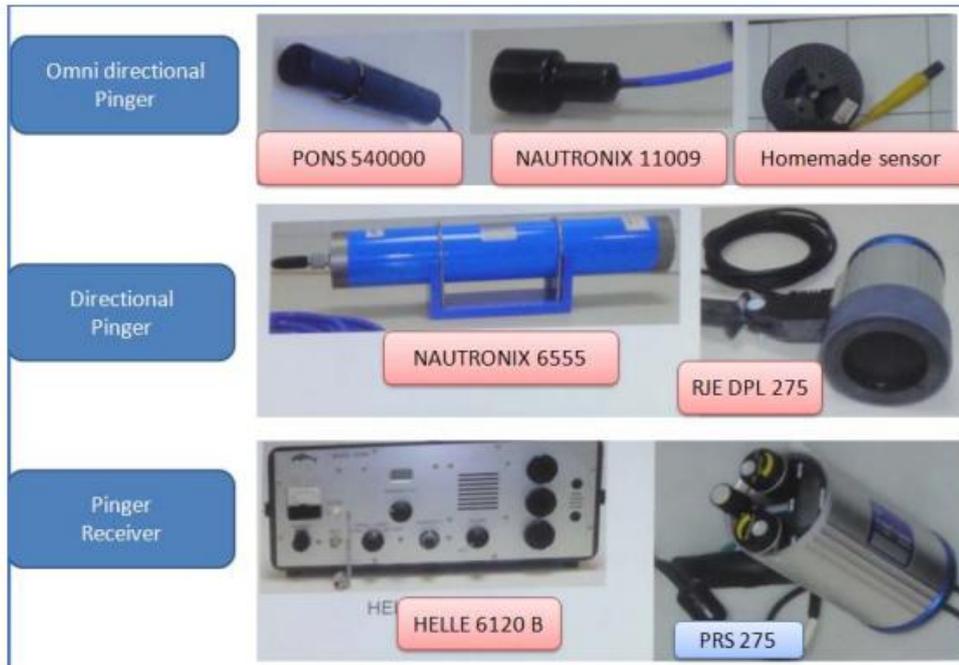
圖 3.11 BEA 飛航紀錄器水下定位系統之相關硬體

面臨傳統手持式水下聽音器操作的不便性，無法即時定位等問題，2003 年 BEA 著手開發並整合飛航紀錄器水下定位系統（BALISA），詳圖 3.11。

BALISA 含有三部份硬體及軟體運算功能，硬體包括：指向性水下聽音器、無指向性水下聽音器、水下聽音接收機，另可搭配手持式羅盤及 GPS 接收機。軟體運算功能以 C 語言為核心。對於聽音器的搭配均為單頻作業，可依任務需求更換前述水下聽音器探頭。

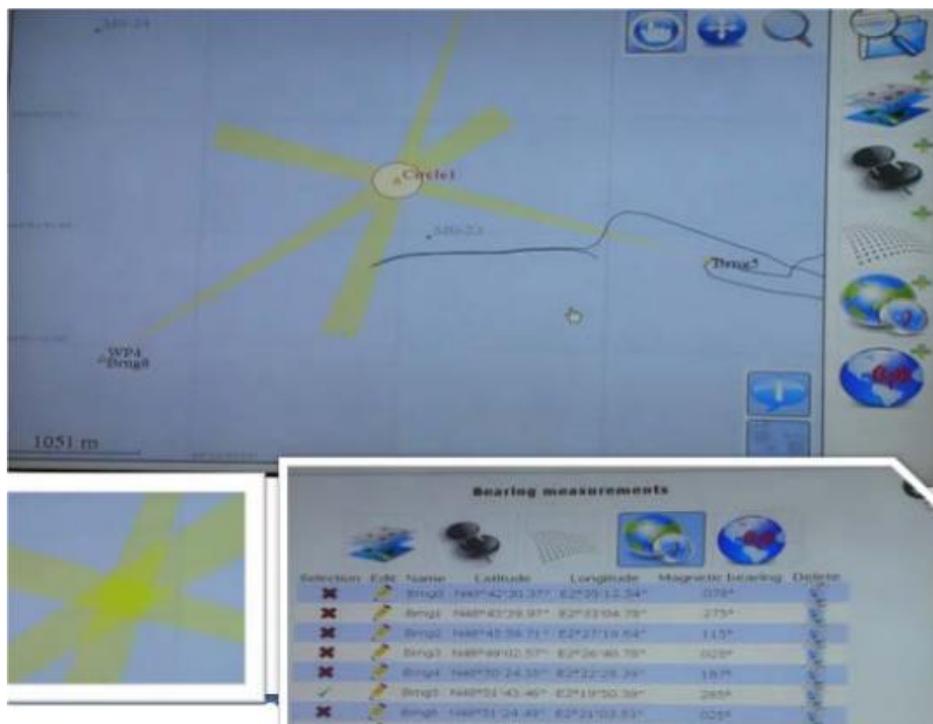
圖 3.12 BEA 飛航紀錄器水下定位系統軟體界面圖

整個工作平台是一台防水筆記型電腦，所有的軟體功能類似簡單版的地理資訊系統，它可以規劃及執行 ULB 搜索任務，相關功能模組包括：選取 GPS 定位位置、ULB 方位角、計算模組等，詳圖 3.12。整個搜索任務之航點，GPS 航行軌跡及 ULB 探測訊號等有紀錄，ULB 音頻也可以進行後處理分析。

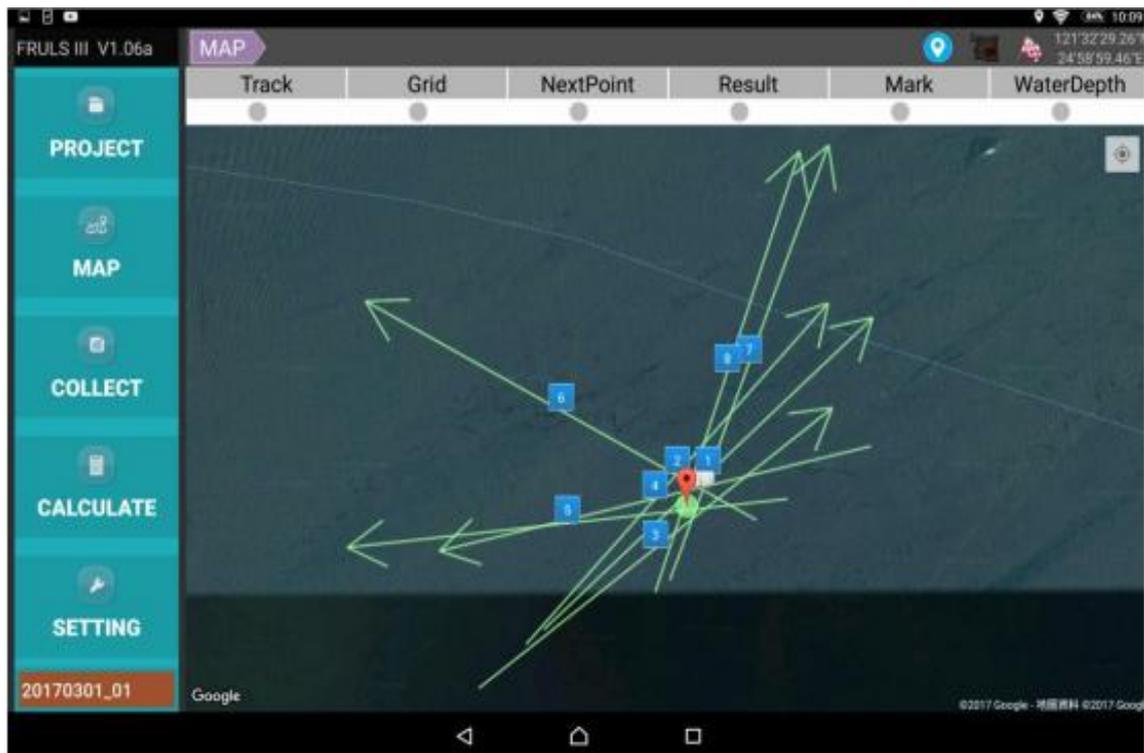
圖 3.13 ASC 飛航紀錄器水下定位系統軟體界面圖

飛安會調查員於 2017 年 2 月底，赴新加坡參加第 3 屆飛航紀錄器水下技術研討會⁴，並參與海上事故演練，圖 3.13 為該次演練中 FRULS III 的執行成果。

資料收集器上安裝水下搜索工具軟體 (Android)，透過藍芽傳輸接收來自於智慧型穿戴式裝置上之電子羅盤方位資訊，記錄資料收集器之 GPS 定位資訊，處理來自於水下聽音器之音頻訊號，計算 ULB 最可能的位置，並於 Google Earth 呈現作業船艇移動之歷史軌跡、飛航紀錄器定位定向結果、飛航紀錄器解算結果等。

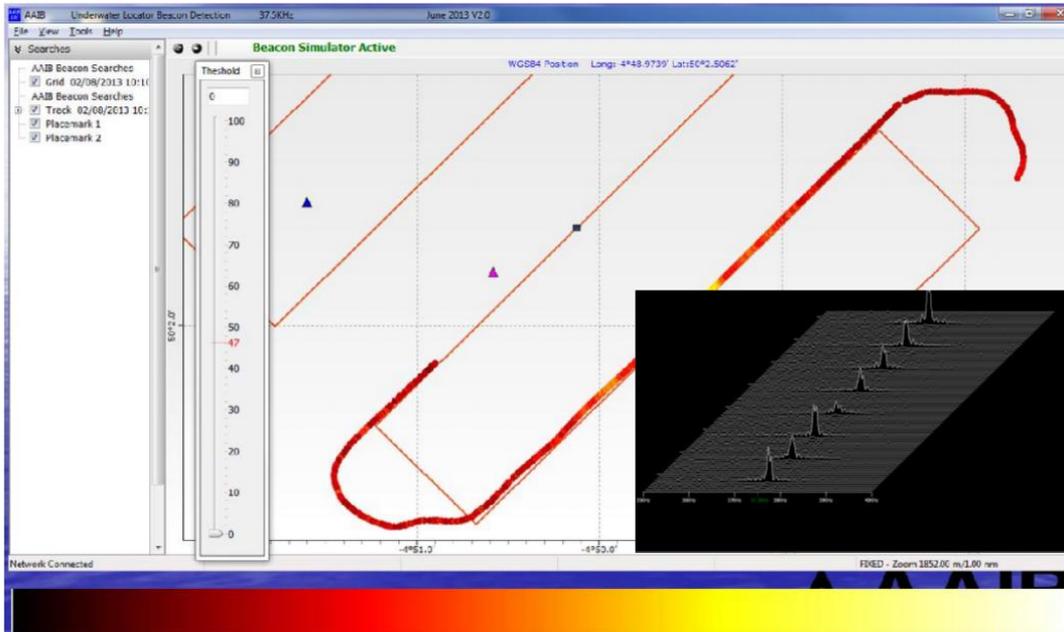
圖 3.14 AAIB 飛航紀錄器水下定位系統軟體界面圖

經過多年的改良，該水下定位系統具備即時音頻訊號處理功能，且能即時顯示 GPS 航跡、ULB 音訊訊號強度、自動標示輪船位置、並預測黑盒子水下位置圖 3.14 為 ULBD 系統之搜索航線及頻域響應圖，圖 3.15 為 ULBD 系統之硬體裝備界面。

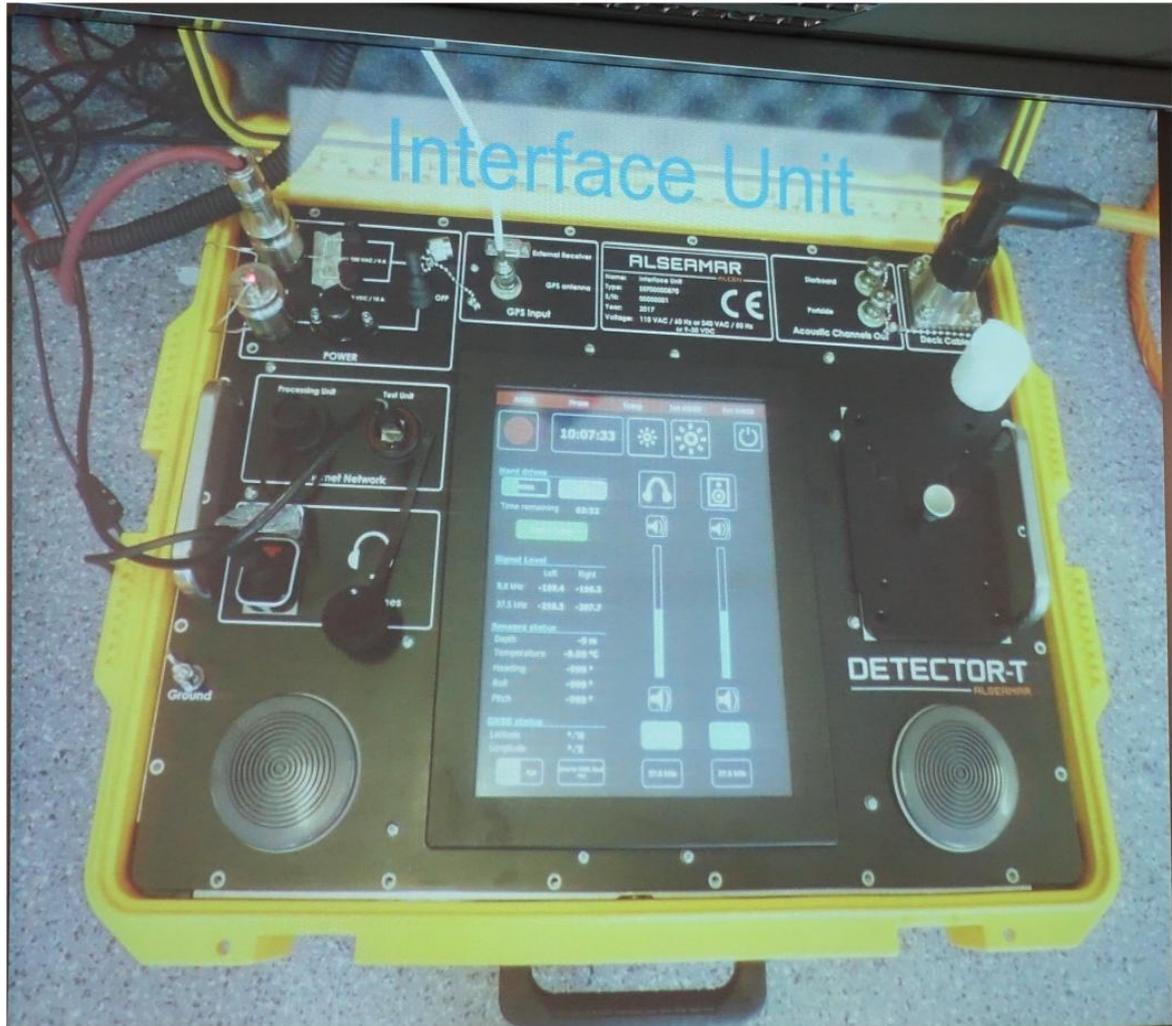
圖 3.15 AAIB 飛航紀錄器水下定位系統硬體介面外觀圖

英國 AAIB 第二代 ULBD 系統，其網拖信標只用一顆，可同時處理 8.8 及 37.5 KHZ。整個系統整合則委託法國 Alseamar 公司，所有硬體分為三部分：水下聽音器訊號探頭及導線、ULB 訊號處理介面，以及防水筆電。AAIB 表示，第二代系統對 37.5 KHZ 探測效能增加 48%，及 4 公里內的 ULB 都可偵測到；對 8.8K HZ 可探測距離，初步測試達 6 公里至 8 公里。

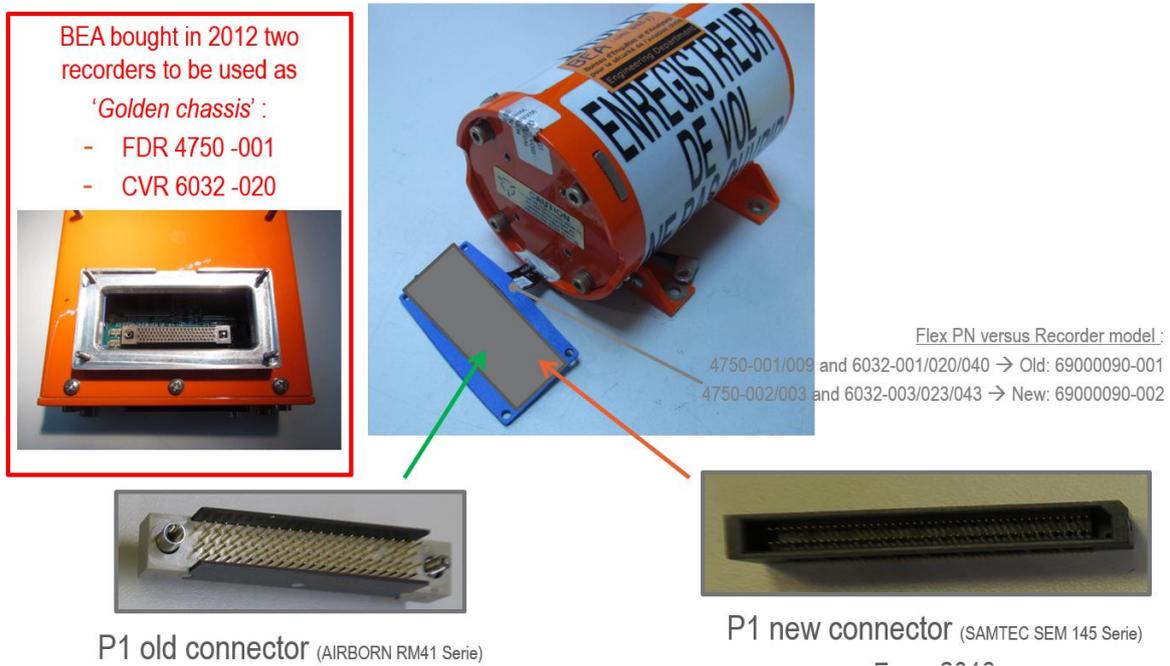
圖 3.16 Honeywell 第五代飛航紀錄器下載接頭外觀圖

針對 Honeywell 第五代飛航紀錄器 (980-4750-XXX 及 980-6032-XXX)，他們適用於 Airbus 350/380/A320 NEO/A330 NEO 及 Boeing 737 Max 機型的紀錄器，聲音 2 小時，資料 25 小時，NAND 晶片 3.3V 電壓。最大的差別是 P1 連接頭，它有兩種外型詳圖 3.16。BEA 自行製作 P1 兩個轉換接頭 (4 PIN VS. 3 PIN)，均使用 980-4700 的紀錄器當萬用基座使用 playback 32 軟體來下載原始資料。

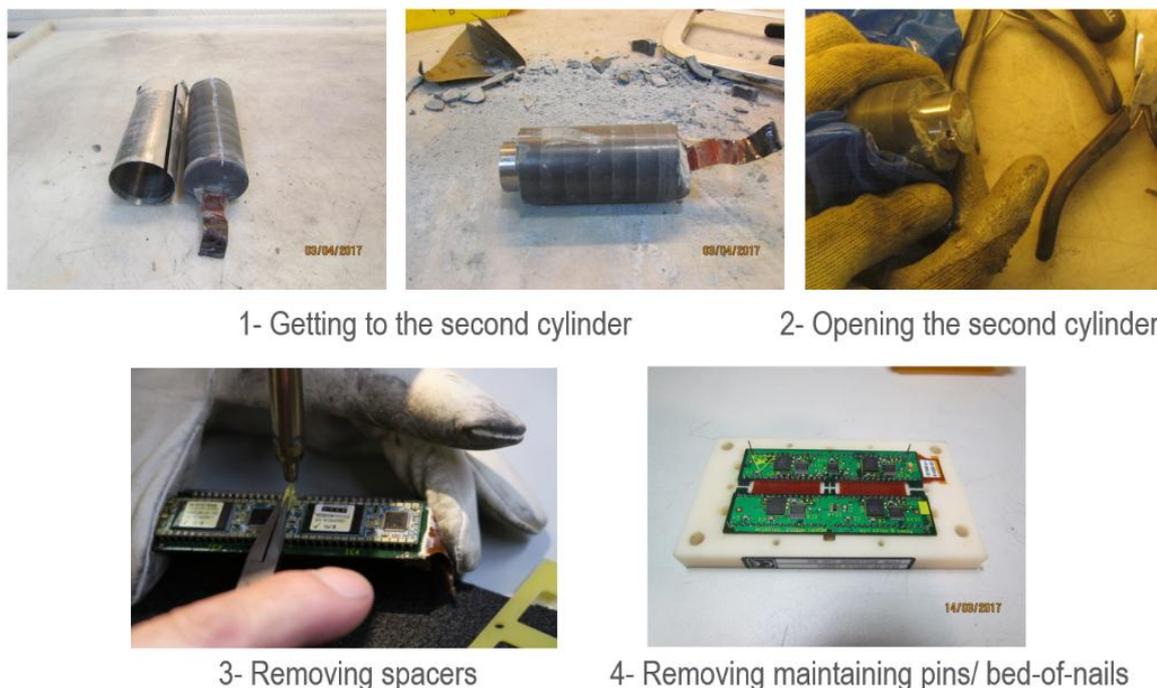
圖 3.17 Curtiss - Wright D51615 MPFR 拆解程序簡圖

針對 Curtiss - Wright 的多功能飛航紀錄器，51615 型適用於 S76/AGUSTA 139/AS333/ EC225 等直昇機。今年 Curtiss - Wright 曾應 BEA 要求舉辦損壞紀錄器訓練課程，拆解過程詳圖 3.17。潛在的問題為記憶體可能因泡水數十天就會出現嚴重腐蝕。AAIB 及 BEA，近期可能會研擬一項飛安改善建議給 EASA 以解決本項議題。

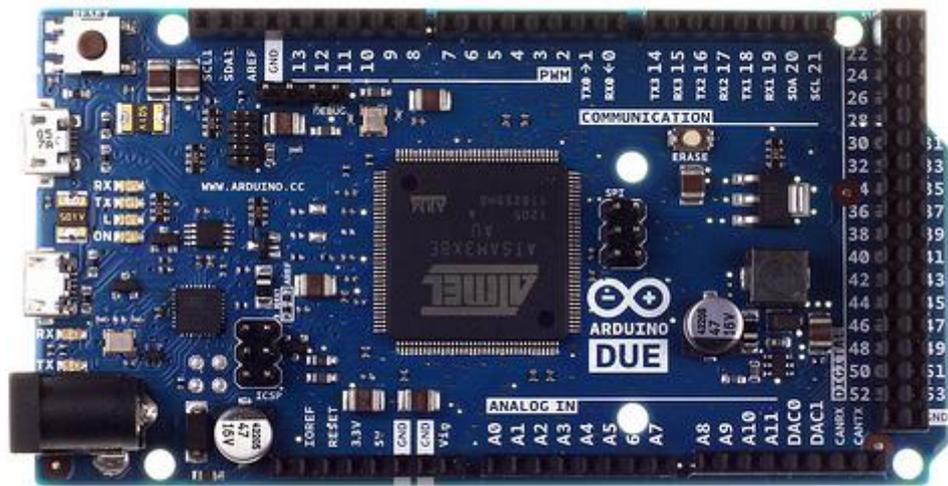
圖 3.18 Arduino Due 外觀圖

長期以來，BEA 的調查員積極開發損壞飛航紀錄器的特殊解讀方法。針對高容量的 NAND 晶片，如 Vision 1000 的 NAND 晶片，BEA 選用 Arduino Due⁵ 模組來開發 NAND 晶片下載方法，詳圖 3.18。後來改用 Raspberry Pi⁶ 模組來提升工作效率。目前，BEA 只能處理 4GB 容量。

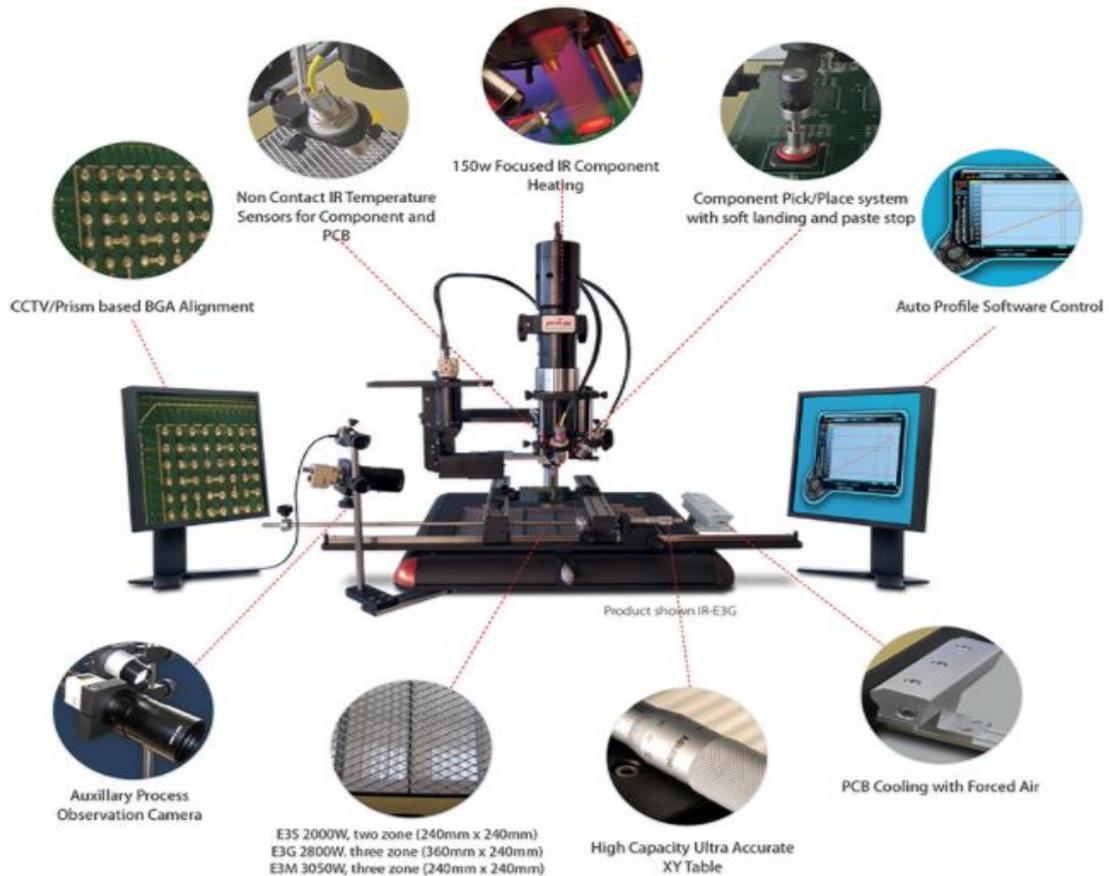
圖 3.19 PDR - E3I 工作站示意圖

近年，俄羅斯航空失事調查局 IAC 使用 PDR - E3I 工作站來發展 BGA 晶片的解讀系統，它是先進的設備，具備電路板檢測工具、晶片拆解工具、雷射定位工具、BGA 植球處理等，詳圖 3.19。

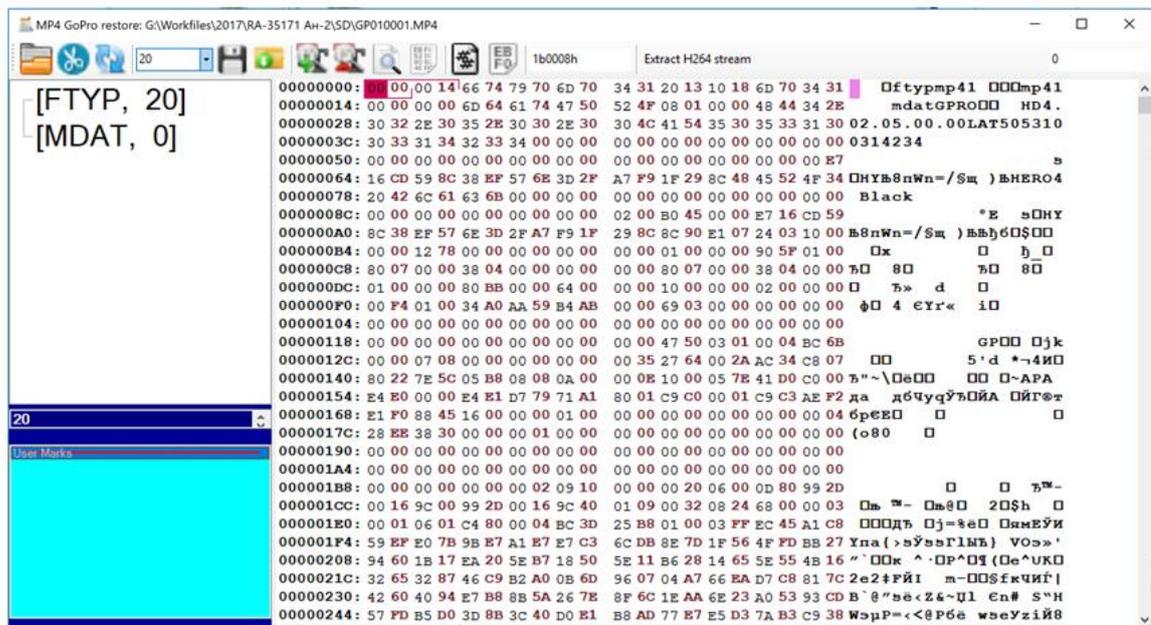
圖 3.20 FAT 32 固態硬碟解讀軟體截圖

針對 GOPRO 的 FLASH 記憶體，影音資訊是以 FAT 32 格式儲存。因為，發生事故之航空器常因撞擊與火燒造成 SD 卡無法正確讀取資料。因此，IAC 開發一套 FAT 32 原始資料分析軟體。涉及技術細節不在此論述，IAC 已完成 GOPRO 的影音救援分析模組，詳圖 3.20。

IAC 調查員指出，完成救援分析後，GOPRO 的正常檔案命名為 GOPRO000X.MP4，” X” 從 1 開始；不完整的檔案命名為 GP01001.LRV，LRV 屬於低解析度影音，只要將 LRV 改為 MP4 即可播放。

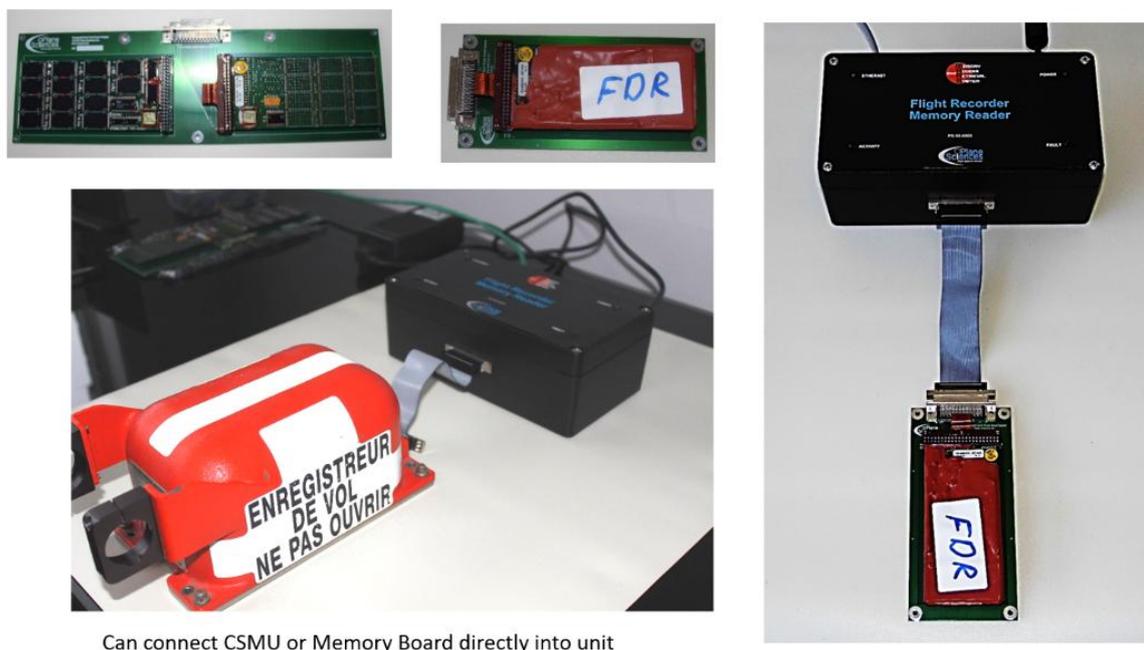
圖 3.21 記憶體模組解讀系統 (MARS) 外觀圖

2015 年沙烏地阿拉伯國的航空失事調查局與 PSI 簽屬一項研究計畫，費用高達 3,500 萬美元，該計畫稱為記憶體模組解讀系統 (Memory Access Retrieval System, MARS)，詳圖 3.21。

MARS 系統完全捨棄飛航紀錄器廠商販售的下載裝備及軟體 (概估一廠牌一型別約 250 萬台幣)，也不用買萬用型下載基座 (一具約 80 萬台幣)，亦即 20 種型別的萬用型下載基座約 1,600 萬台幣。MARS 系統直接讀取 NAND/NOR 晶片模組，再低階重新組合元始資料。此作法可大幅降低調查員所需的專業訓練，及維護各廠商開發的設備所需的費用。目前的缺點為對於特殊型別紀錄器尚未完成解讀模組的開發。

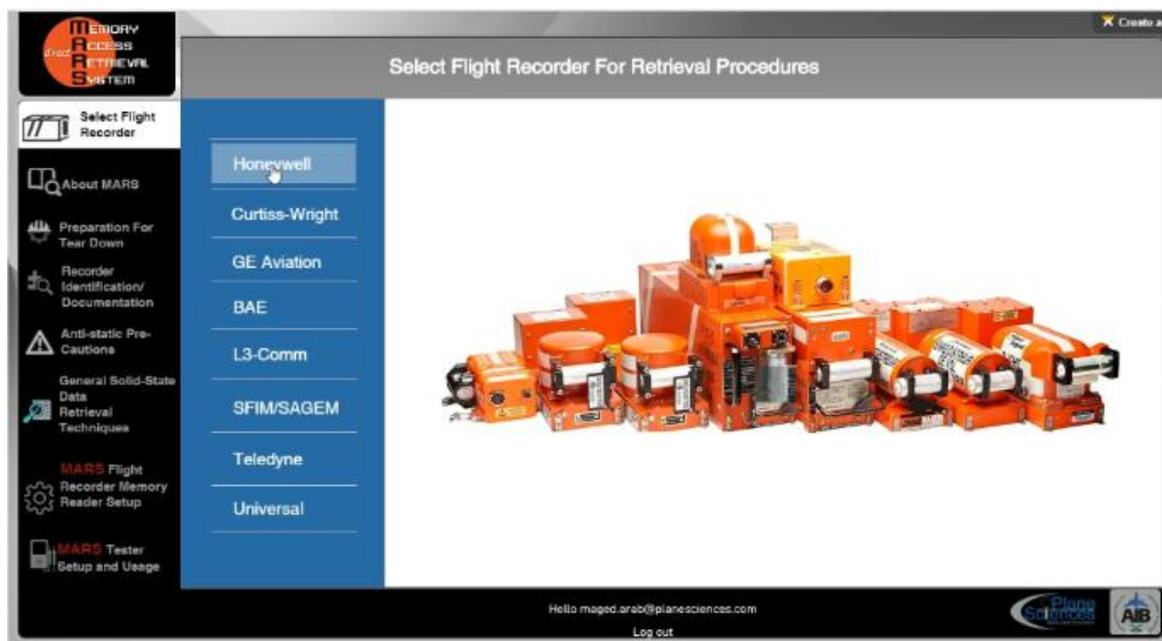
圖 3.22 記憶體模組解讀系統 (MARS) 之軟體介面截圖

第一版 MARS 已完成開發，將於 2017 年 10 月公開發表。目前，MARS 已支援 L3 F1000、FA2100 全系列 CSMU 及 Honeywell 980-4700-XXX、980-4710xx、980-6020-XXX、980-6021-XXX、980-6022-XXX、980-6023-XXX 系列 CSMU，詳圖 3.22。

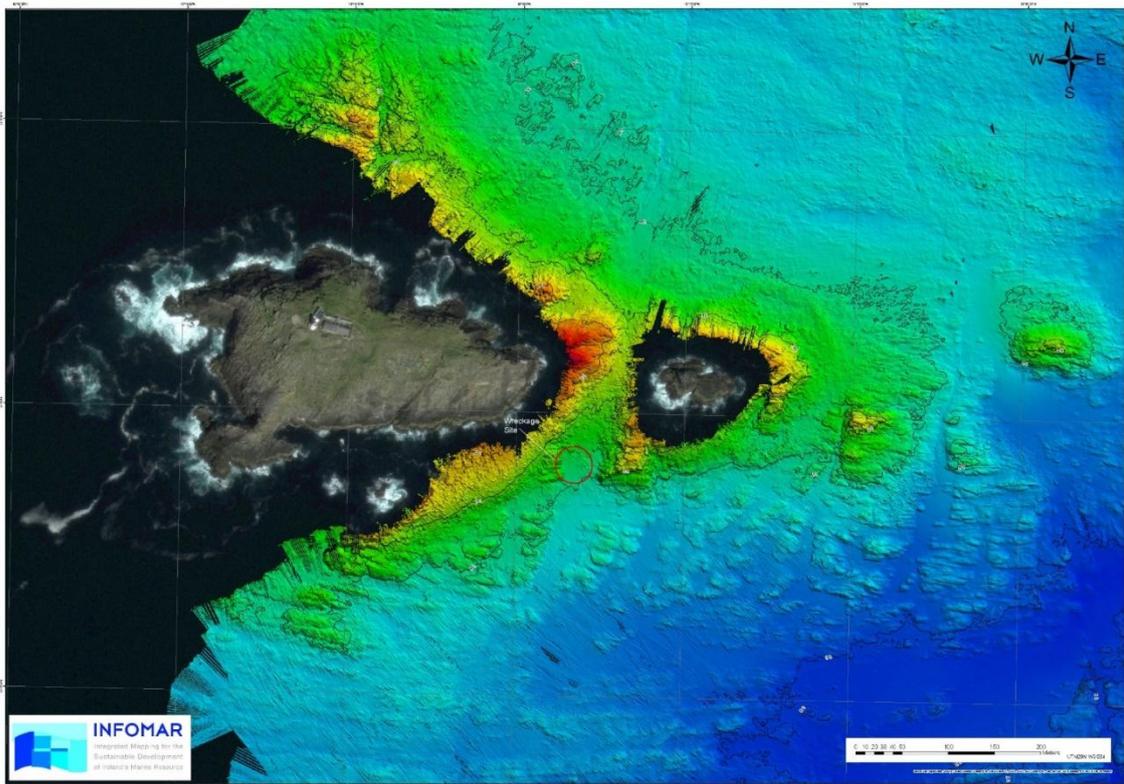
圖 3.24 S-92A 型直昇機事故地點之海事測繪圖

約經過 4 小時冗長的協調後，海巡署派出一架 CN-234 巡邏機抵達事故海域。第 4 天，AAIU 使用一艘動態定位測繪船及一台小漁船，並出動兩台 ROV（1 台作業另一台監控作業情況）及側掃聲納去搜尋 S-92A 殘骸及飛航紀錄器。經過 8 天，終於在水深 40 公尺處找到飛航資料紀錄器，為便利未來作業調查員施放另一枚水下信標於主殘骸位置。數天後該機主殘骸、紀錄器及機長的遺體打撈是委託一家私人公司共花費 10 萬歐元，全由 AAIU 支付，詳圖 3.24。

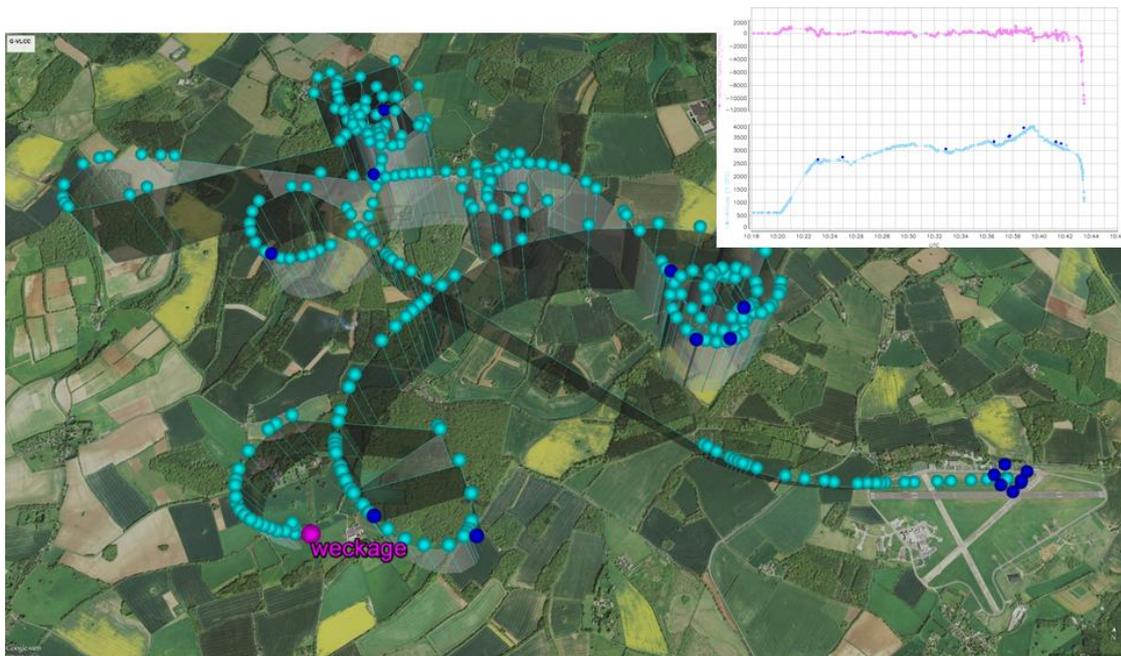
圖 3.26 IGC 飛航軌跡與雷達軌跡整合圖

該機裝配一套 LX8080 飛行電腦、一套 Dynon EFIS、一套 Navitor Oudie 地面導航平板電腦。調查後發現，事故發生前只有 LX8080 飛行電腦有開啟紀錄功能，其資料格式是國際滑翔委員會（International Gliding Commission, IGC）共通標準。經過解讀後取得飛航軌跡並與雷達航跡比對，詳圖 3.25 及圖 3.26。此部份
