## 執行中華航空緬甸仰光場站 及國際線航路查核檢查報告

服務機關：交通部民用航空局

出國地區：緬甸仰光

出國期間：106年11月22日至106年11月25日

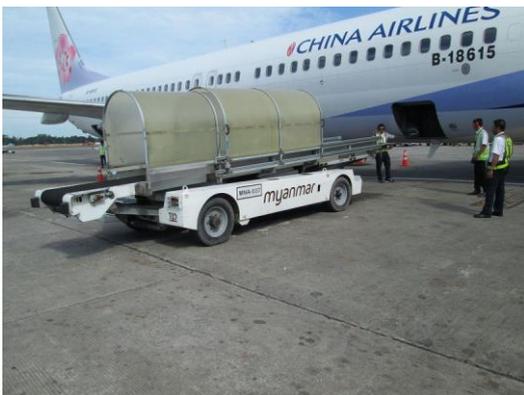
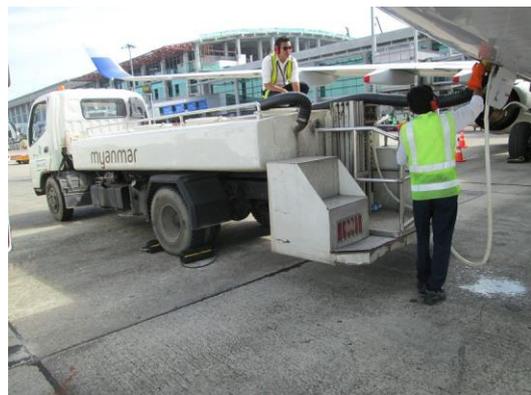
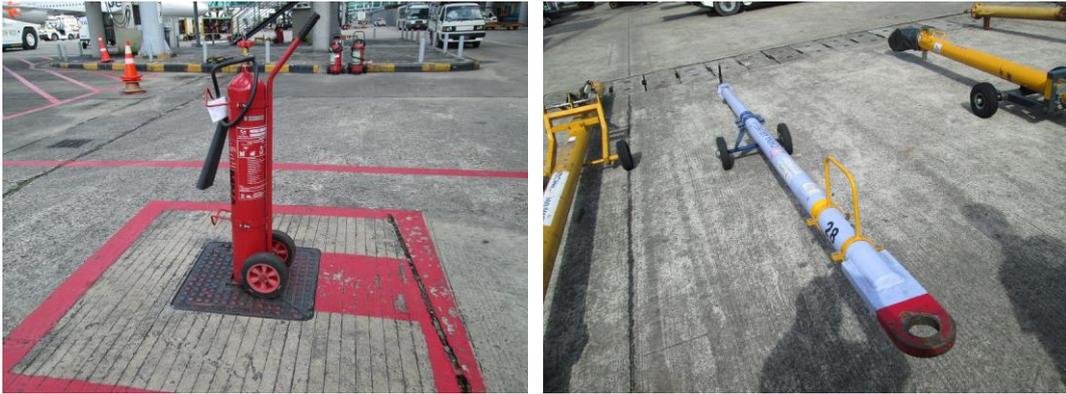
1. 11 月 23 日及 24 日，檢查班機機坪作業使用之輪檔、拖車、拖桿、油車、滾帶車、清廁車及滅火器等狀況正常。

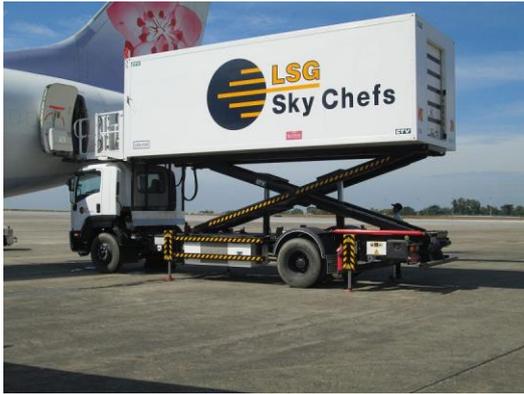
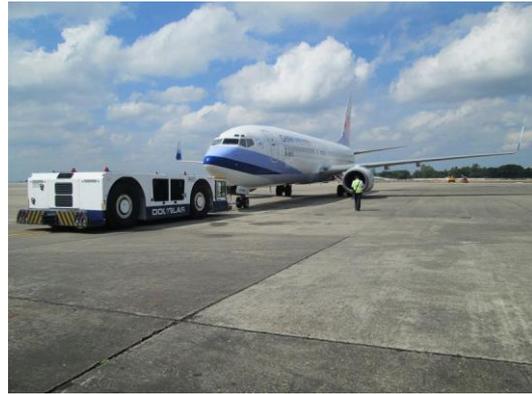
1. 機坪機務作業：
  - (1) 機務維修及適航簽放作業由機務代表負責，需要時可要求 MYANMAR NATIONAL AIRLINE (UB) 支援機務人員，MYANMAR NATIONAL AIRLINE 於本站亦有 B737 機型運作。機務代表休假時，則派遣隨機機務執行過鏡檢查及適航簽放作業。
  - (2) 11 月 23 日及 24 日 CI7915/CI7916 班次，飛機 360 度檢查，機坪作業含拖車、拖桿、加油、停機坪車輛活動等，均運作正常。

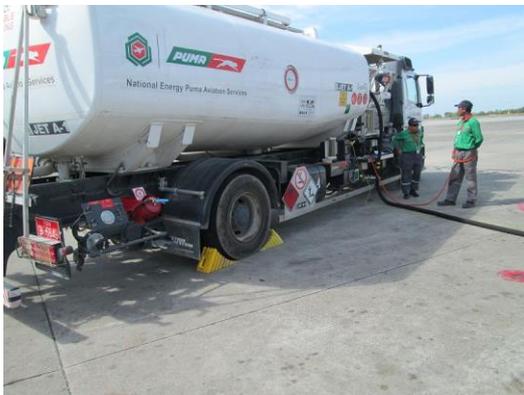
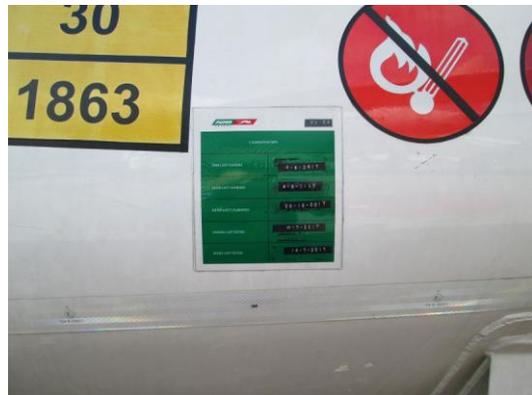
(3) 加油工作由 NATIONAL ENERGY PUMA AVIATION SERVICES 提供，檢查油車已定期執行檢查及更換油濾，執行加油時亦同時執行含水測試，測試結果皆正常(Water Free)。

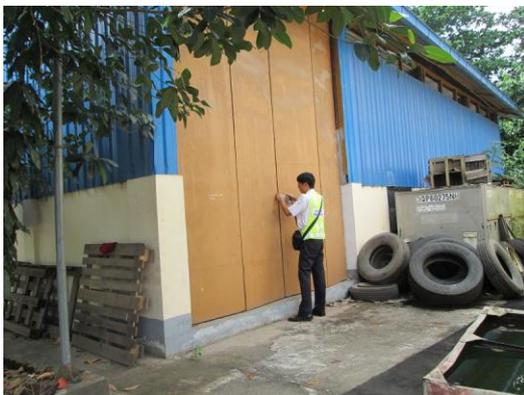
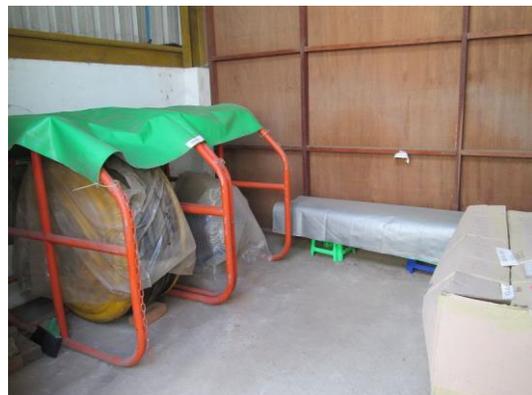
(1) 本站庫房租用 MYANMAR NATIONAL AIRLINE 房舍一區域為庫房，為獨立空間且可上鎖。目前存放 B7375 主輪及鼻輪各一顆、滑油、液壓油、及液壓管一套。備份器材存放區隔存放，庫房通風條件良好，並依據 LSMOM 規定定期執行檢視及清點工作，並有紀錄備查。

- (一) 庫房目前雖然符合最低存放需需求，但環境落塵量大，須仰賴機務代表增加清掃方能維持整潔。目前飛航班次已達每周七班，將有存放較多航材的需求，且目前機場亦積極擴建中，建議華航適時租用更適當場所，作為庫房使用。
- (二) 目前該站除機務代表外，有額外技術人力需求時，需再請 MYANMAR NATIONAL AIRLINE (UB) 提供支援機務人員，建議於合約檢視時，將人力要求變更為固定支援，一方面可降低機務代表的於短暫過境時間的工作量，另一方面藉由長期的支援可了解當地機務人員的素質及能力，在未來有需要申請代理時，可作為評估的依據。
