出國報告(出國類別：考察)

日本東京國立博物館等各館考察交流

服務機關：國立故宮博物院

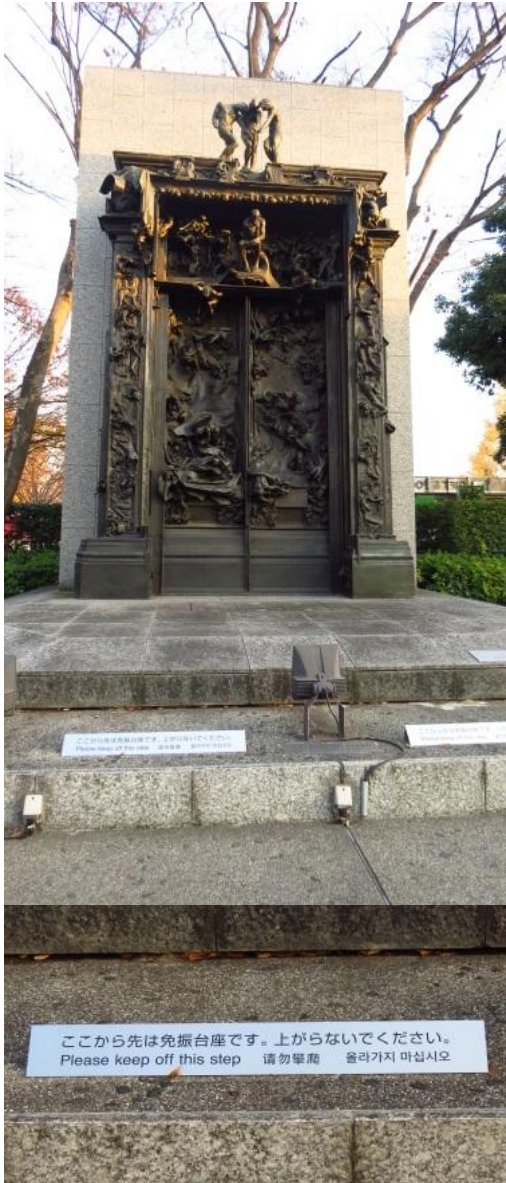
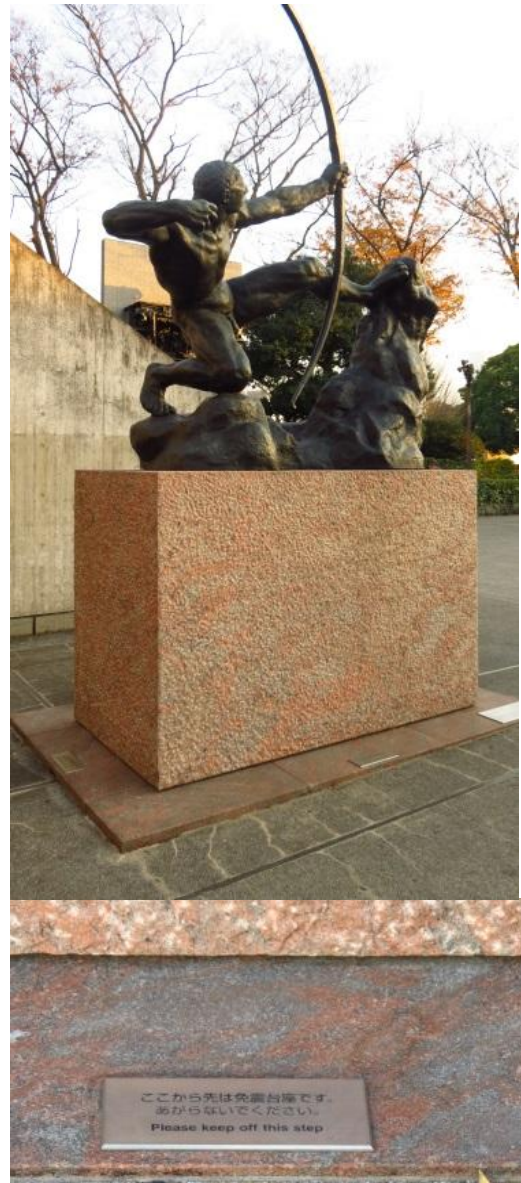
戶外雕塑並設置免震台

經由「國立西洋美術館改造研討委員會」探討相關抗震措施，提出了採取隔震構造的改造方案，其中包括了國立西洋美術館1959年完工的主館建築本身，以及室外入口處的多具雕刻作品都設置了隔震設施。室內的陳列文物則未另外設有隔

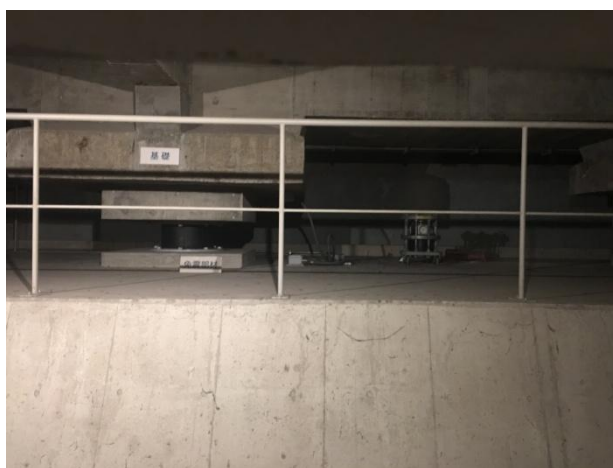
於 B1 透過透明窗口觀看免震設施

震設施。另外，國立西洋美術館更在 B1 層休息區，設有一說明窗口，讓參訪者可以實際觀看隔震設施，讓隔震層不僅於地震時能發揮隔震防災功能，平時更能同時具備展示及教育意義。

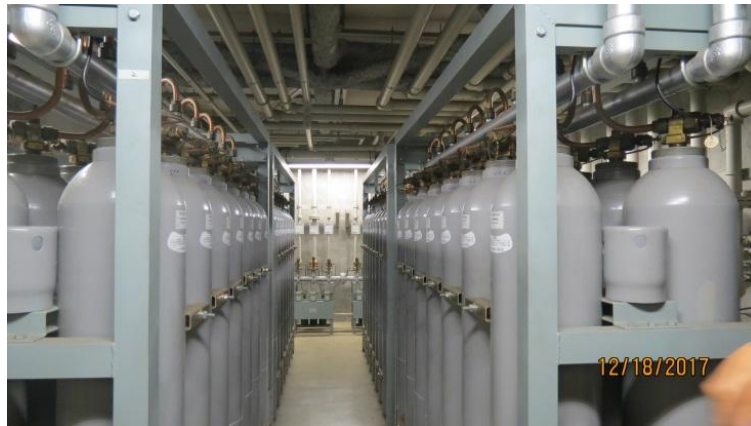
氣體滅火需要較大的鋼瓶室空間

的防災設施是以氣體滅火，所以必須配合有各分區區劃。

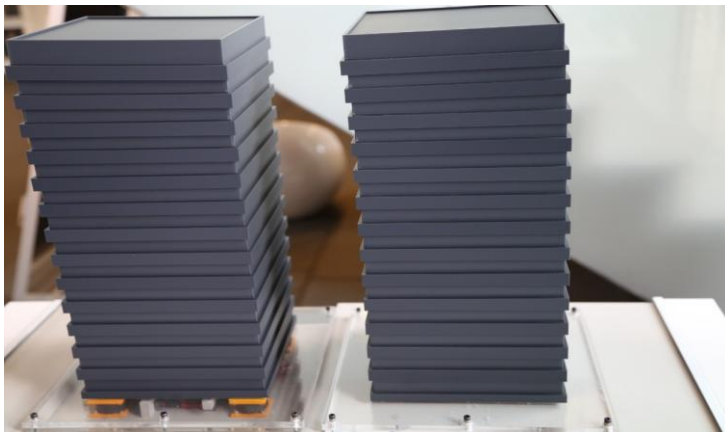
奧村紀念館有免震裝置與無免震裝置地震模擬

紀念館中有隔震的原理說明動態與靜態模型。除此之外，為了讓參觀者更能了解隔震設備在地震來臨時對於建築物的減震、隔震效果，設有模擬體驗座椅，可以實際體驗如關東與神戶大地震的震度，比較隔震設備前後的差異。

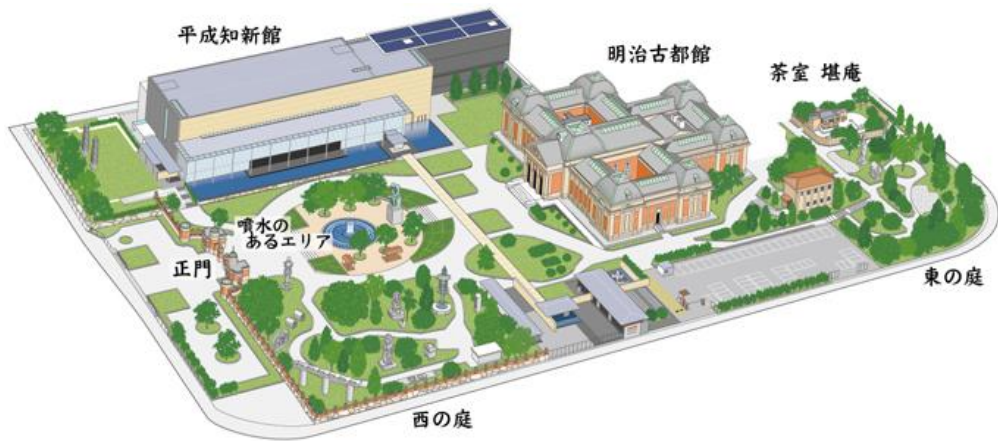
京都國立博物館平面圖

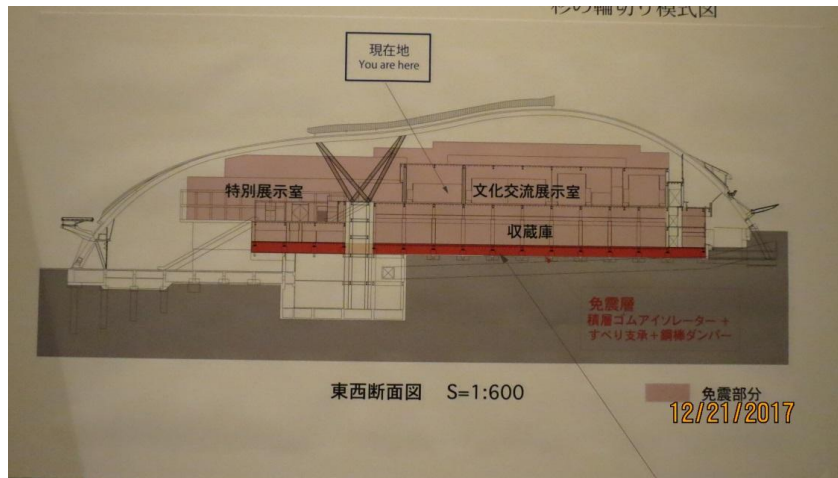
九州國立博物館以隔震層確保文物安全

九州博物館將文物放置在中央核心地帶，讓安全管理得到高度的保障，且溫濕度較易穩定外，所在的庫房、修復室、展示室、特別展示室等空間規劃集中，並以隔震層及隔震設備將之區隔，

以確保文物的安全，而大廳等公共空間則不在隔震的範圍內。

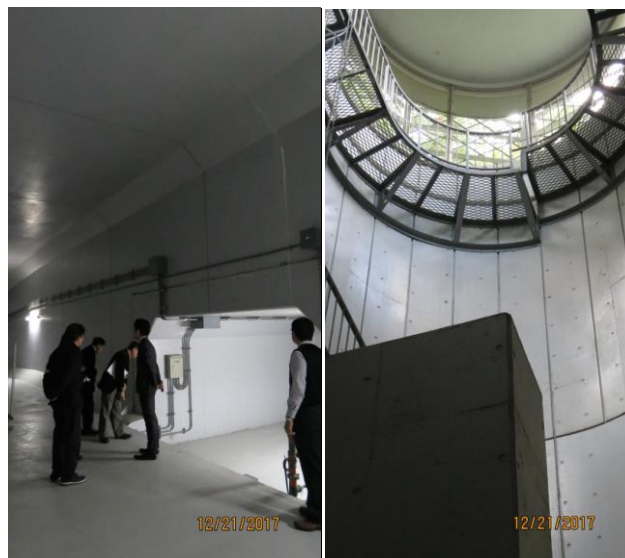
空調外氣進口與隧道

九州國立博物館罕見的以大型隧道將外氣引入地底，利用地底土壤保溫的特性，讓空調系統的外氣在夏天引進較涼的空氣，而冬天的外氣引入時也較地面上室外溫度高，耗由引入的外氣溫差減小，來節省空調的負荷與用電量。

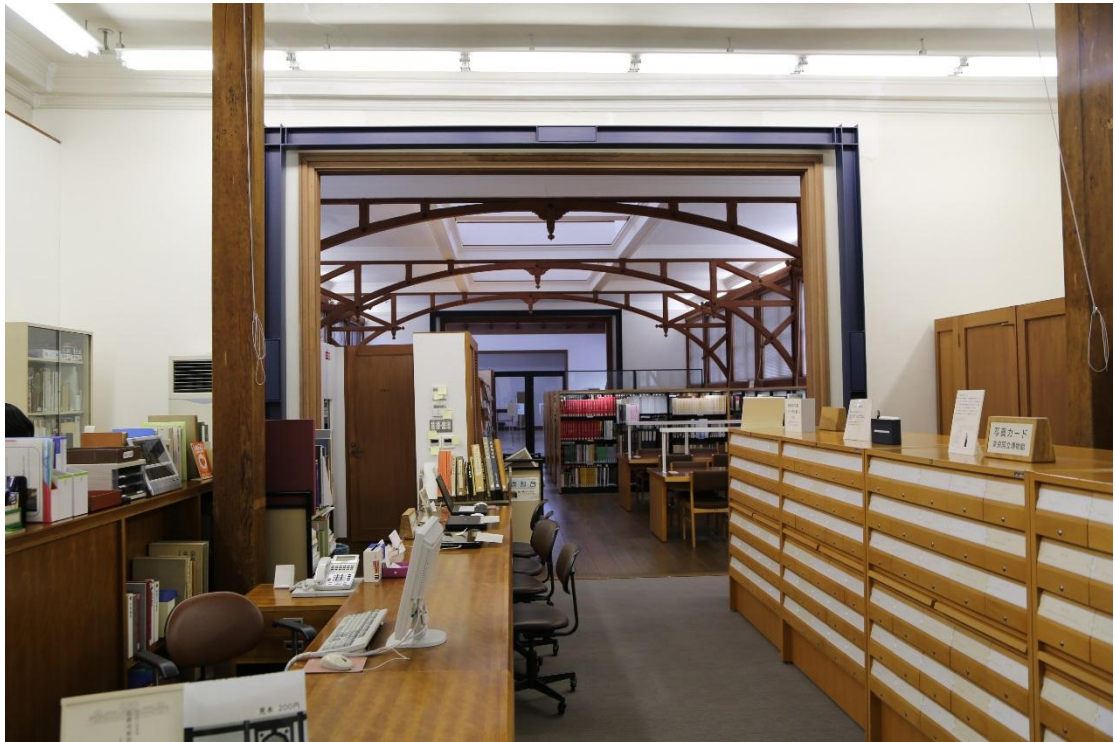
奈良國立博物館附設圖書館結構補強

1902 年（明治 35 年）竣工的舊奈良縣物產陳列所館，於 1983 年併入奈良國立博物館。舊有建築物（奈良縣物產陳列所，改為奈良縣廳舍，再改為奈良縣商工館）耐震改善工程（鋼架及斜撐補強）。其耐震改善或補強工程係以回復明治時期物產陳列館的原貌為最高處理原則。

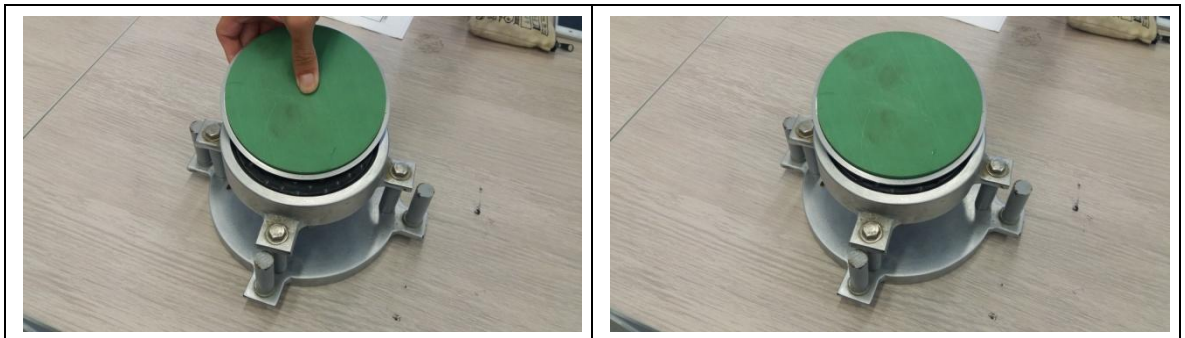
本案實量體之重量較重，虛量體較輕，屬於質量偏心配置，故未隔震結構之第一振態為扭轉震態，若採用磨擦單擺支承墊，因其磨擦力與其承受重量成正比，較重之支承墊產生較大之磨擦力，較輕之支承墊產生較小之磨擦力，故有自行平衡隔震結構扭轉變形之特性，較適合本案之需求，因此採用磨擦單擺支承墊。

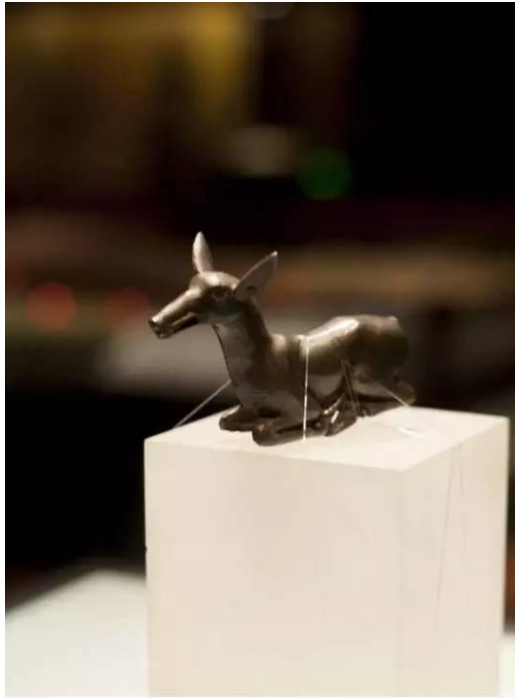
▲纏魚線

重心偏離器物中心或者太高的文物容易傾倒，一般慣常使用尼龍魚線固定法。簡單法是用兩條線成 X 型，固定在展櫃中展台的四個角，文物放在中間；複雜法是線系在文物比較凹陷的位置上，往往是細頸或者細腰的位置上，和簡單法一樣固定在展台中的四個角。

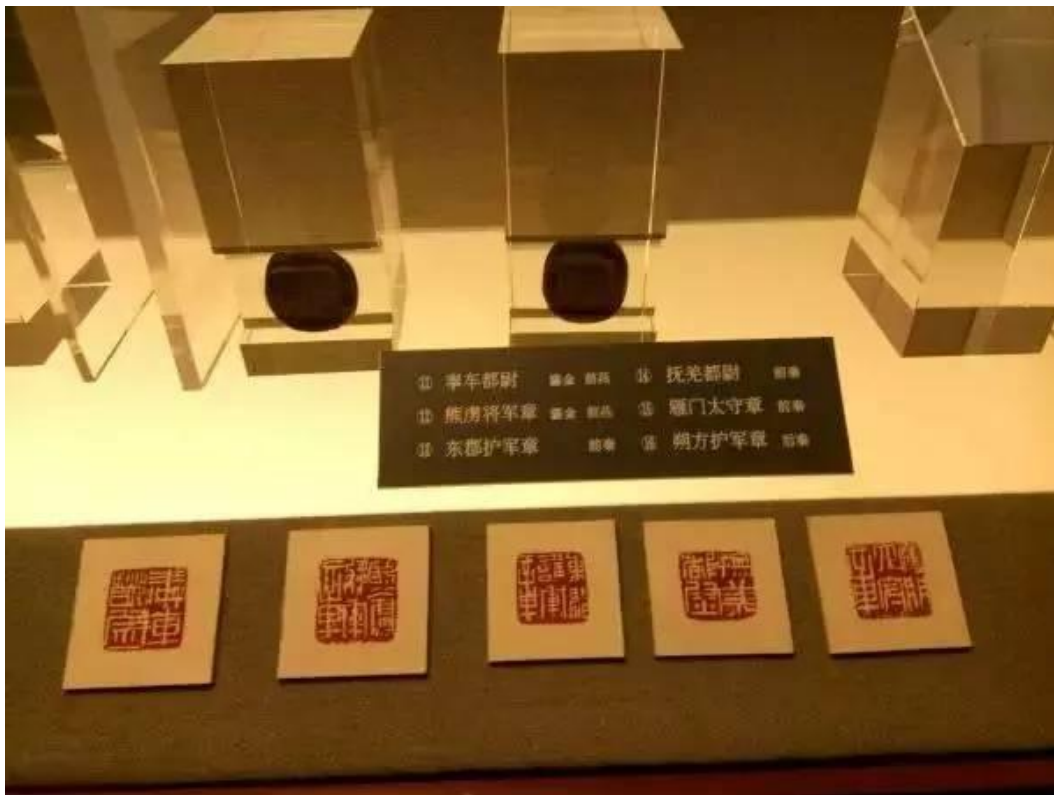
▲古代印章專用的防震卡位，印章被固定在玻璃材質的卡位上
