出國報告（出國類別：考察）

考察古蹟歷史建築防火聯防機制及滅火設備

服務機關：內政部消防署

出國期間：107年6月11日至6月15日

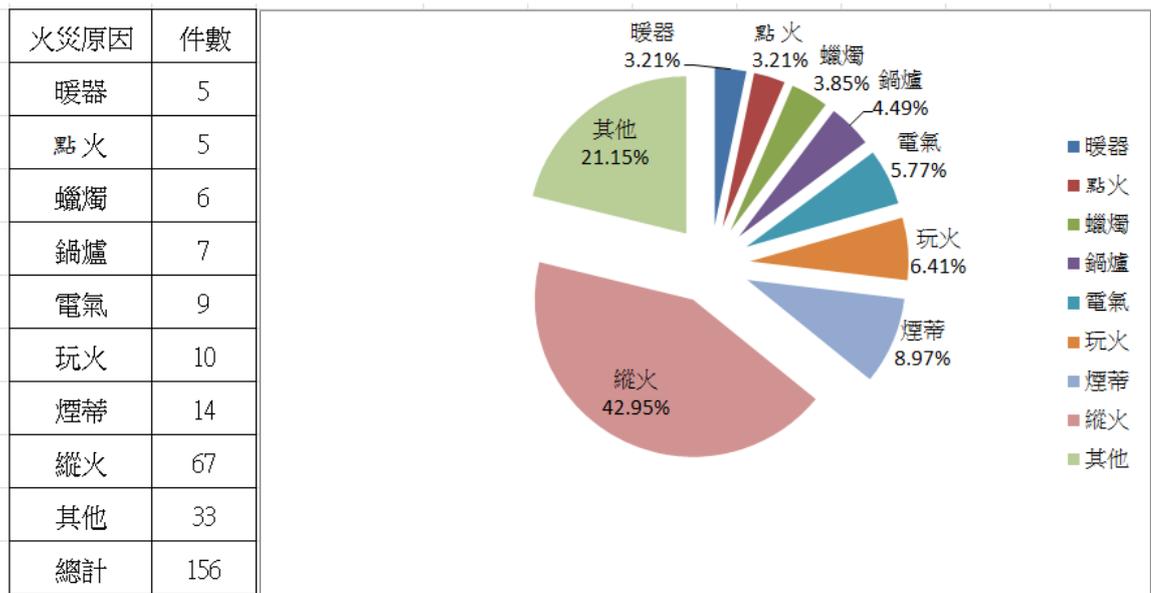
圖 2 京都市文化財火災原因分析

文化財建造物災害可概分為自然及人為造成之災害兩大類，自然造成如地震、雷擊、風災、水災、老化等、人為造成如縱火、拆毀、延燒、工程災害等；如果用災害發生時間長短區分則可分為瞬間及累積造成之災害兩大類，瞬間造成如火災、震災、水災、風災，累積造成如蟻害、菌害、風化、侵蝕等。其中又以火災所造成之受損程度最大，其復原重建也最困難，因此古蹟要如何預防火災，是所有災害預防中最為重要的一項。火災可能為大自然落雷閃電擊中所引發的，也可能是人為故意或未注意所引發的災害，京都市消防局統計 1948 年至 2016 年京都市內總共發生 156 件文化財的火災案件，經分析火災發生原因分別有暖器、升火、蠟燭、鍋爐、電氣、玩火、煙蒂、縱火及其他等原因，其發生原因中又以縱火 42.95% 比例最大，如下頁圖 2 所示，日本京都市內主要文化財建造物曾經發生過多次火災災害，如下頁表 2 所示。

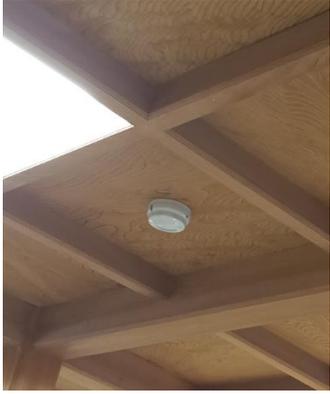
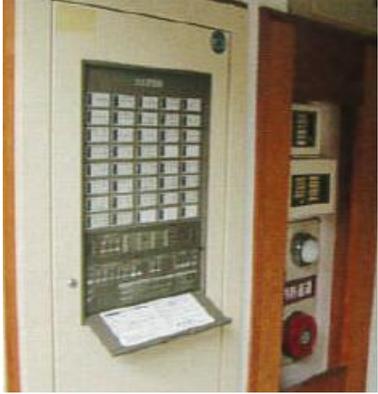
火警自動警報設備、手動報警設備、緊急廣播設備等，由於文化財建造物的建築物主體，本身具有珍貴的歷史文化價值，所以裝設火警自動警報設備之探測器及相關管線時，須考慮採用適當之探測器及安裝於適當之位置，如警報設備設置於天花板面時，設備管線應設置於天花板夾層上，以減少與文化財建造物的背景環境不相容。

<p>探測器</p>	<p>火警自動警報設備</p>

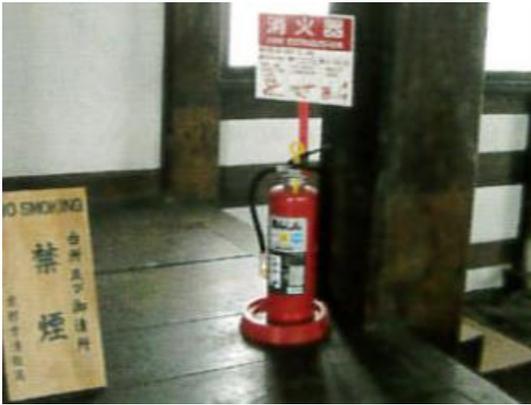
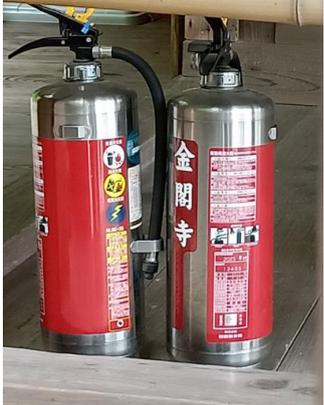
<p>滅火器</p>	<p>滅火器</p>

文化財建造物內應設置的滅火器數量、種類與間隔距離在日本的消防法施行令第10條中有一定的規範，初期之滅火是火災搶救中最重要之黃金時期，初期的搶救能讓火災損失降低至最輕微的程度，火災初期的火勢大多並不猛烈，再加以手提式滅火器設置時較不會破壞、影響文化財建造物之主體，是文化財建造物內最普遍之滅火設備。

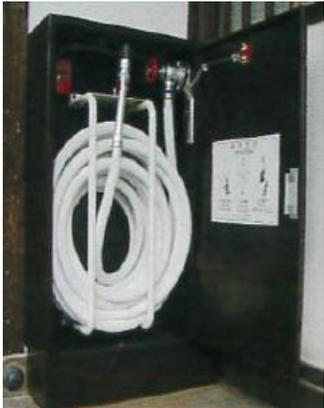
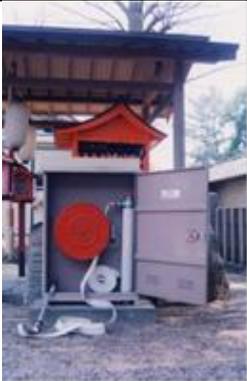
針對文化財建造物，以避免破壞構造或影響美觀，日本消防法施行令第19條規範文化財建造物設置室外消防栓，而非室內消防栓。為與文化財建造物之背景環境融合避免過於突兀，消防栓箱及配管等所使用之材質、顏色及位置應有所考慮。日本消防栓箱其顏色可視環境背景而採不同顏色、材質之規劃，部分文化財建造物亦見消防栓箱為木製或外觀以木材貼飾。除消防栓之形式、顏色因應建築物特色外，其設置位置可利用周圍環境加以隱藏，如消防栓及配管採地底埋入式，使用時再拉出。消防栓設備包括水源、加壓送水裝置、配管、消防栓等，其設置可就文化財建造物四周圍環境之地形、地貌條件加以考量，如文化財建造物位於地勢高低起伏之山坡地，其加壓送水裝置可考慮採重力水箱方式，如基地環境位於平地或高處個案，則可以改用消防幫浦之加壓送水方式供給消防栓用水。

室內消防栓	室外消防栓

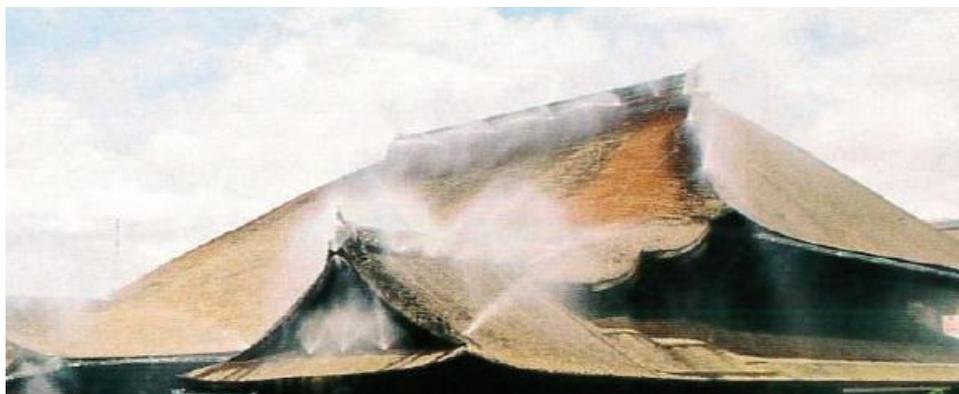
阪神大地震時，京都地區遭受五級左右的強震，國寶級文化古蹟的仁和寺與醍醐寺的消防栓水管均受損，導致救火不及，也呈現出古蹟在地震救災時的盲點。內閣府記取此教訓，開始結合文化古蹟所有人、文化廳、國土交通省，消防廳等相關單位來研討防災對策，除了將加強文化古蹟周邊的消防設施之耐震度外，也將在文化古蹟的周圍設置自動放水的「水幕」來作為屏障，以免地震發生時重要古蹟受害。水幕設備是加壓泵浦、控制閥、管道系統、水幕噴頭等組成，利用配管連接特殊的水幕撒水頭，經由加壓泵浦將水幕經由撒水頭放

出，用以防護撤水幕範圍內的古蹟建築物。水幕系統噴出的水為水簾狀，不是直接用來撲滅火災，係達到防火隔斷與局部降溫之功能，可避免受鄰房或四周之雜物、樹木失火延燒波及。

水幕設備

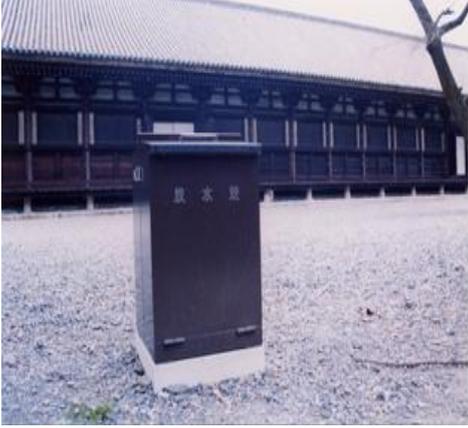
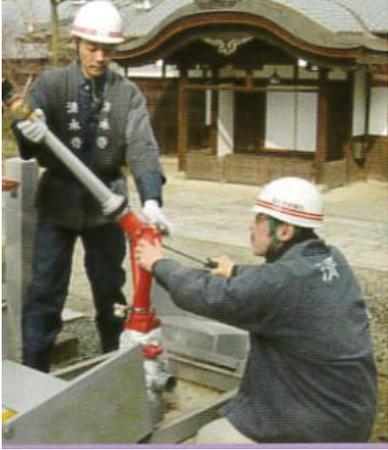
日本文化財建造物中的水系統滅火設備，皆是採取由外部防護之方式，例如架設放水槍，放水槍滅火設備主要由加壓送水裝置、電源裝置、控制裝置、紅外線火焰式探測器、噴頭所組成。

對於水系統滅火設備，為避免水量及水壓對文化財木造結構或茅草頂棚產生二次危害，因此在放水槍放射時不能直接用水柱衝擊建築物本體，放射時噴頭需不時轉動放射角度避免衝擊定點，於建築物上方以掃射方式形成水幕及水霧落下滅火。基本上，文化財設置之滅火槍其設計是屬撲滅建造物外部火災或火勢燒穿建造物屋頂，如文化財建造物由內部物品起火，利用放水槍把水射向屋頂，只要屋頂未塌落，則水流射上去多少，流下來就有多少，恐怕難以達到滅火的目的，此時僅能靠滅火器或消防栓進行初期滅火。

放水槍滅火設備	放水槍滅火設備

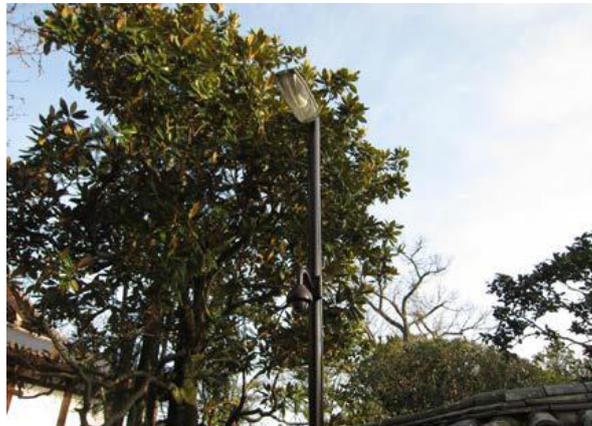
- (1) 監視系統
- (2) 警報器
- (3) 警察署的巡邏。

監控系統設備

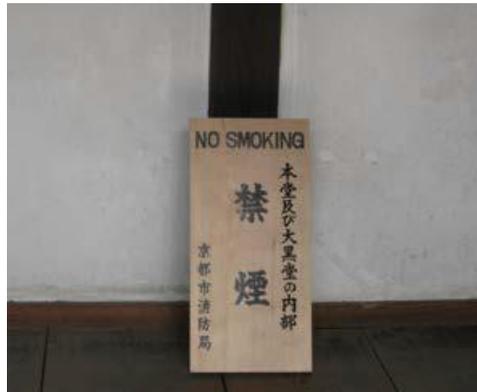
文化財建築物內禁煙告示牌

旅遊和宗教活動越來越頻繁，寺、廟等文化財建造物逐漸成爲人們遊玩和觀光的勝地，遊客吸煙後亂扔煙頭，舉行大型宗教活動燃放爆竹煙火、朝拜中的燭火通明、香霧繚繞等，只要稍有疏忽，即可能釀災。因此文化財建造物內必須設置「禁止煙火」的明顯標誌，京都府內目前已經針對298處神社和514處寺廟設置禁止吸煙的告示。

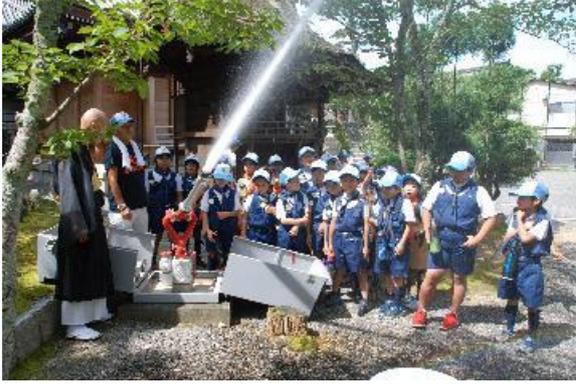
管理者介紹室外放水槍

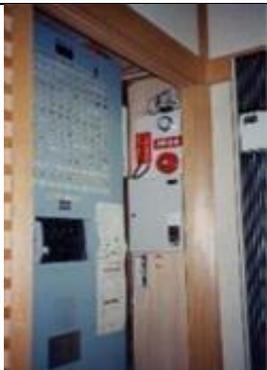
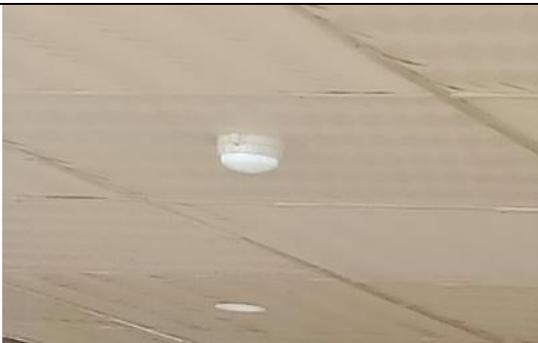
本次參訪清水寺的火警受信總機分別設置於寺務所及警衛室，供保安人員日間及夜間監控，而其火警探測器，則以差動式及偵煙式探測器為主。

火警受信總機	探測器

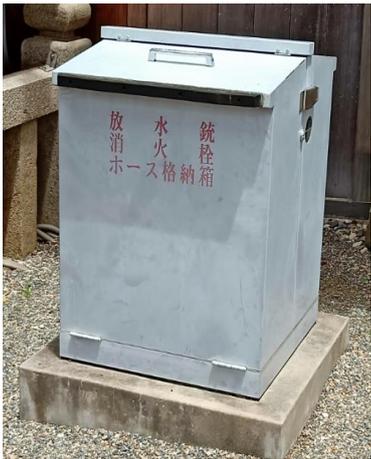
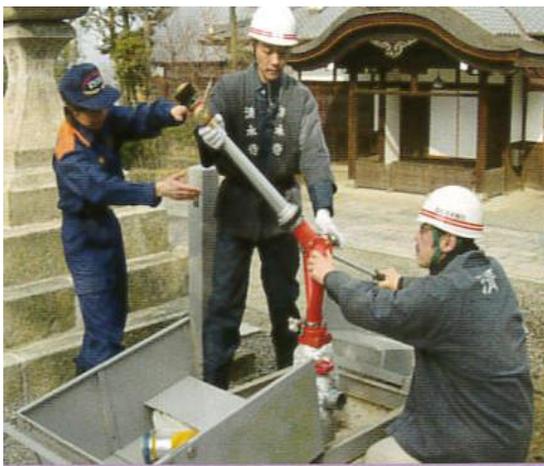
清水寺區的室外消防栓均為埋設式消防栓，力求降低消防栓對於景觀的衝擊與突兀感。在加壓設備部分，除善用地形所產生的重力外，共設置2套消防幫浦機組，以供相互支援以增加系統的可靠度。

整個清水寺區，共設置26 座消防水炮，其操作靈活、簡單、而且炮身可作水平、俯仰回轉除可自鎖，並可調整射程遠近或以水霧方式噴射，以提供遠距離滅火

<p>室內消防栓及放水槍</p>	<p>室內消防栓及放水槍</p>

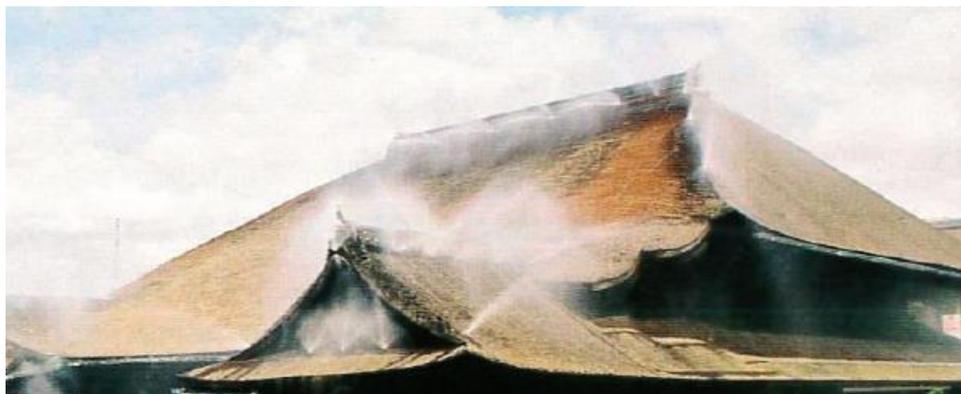
水幕設備

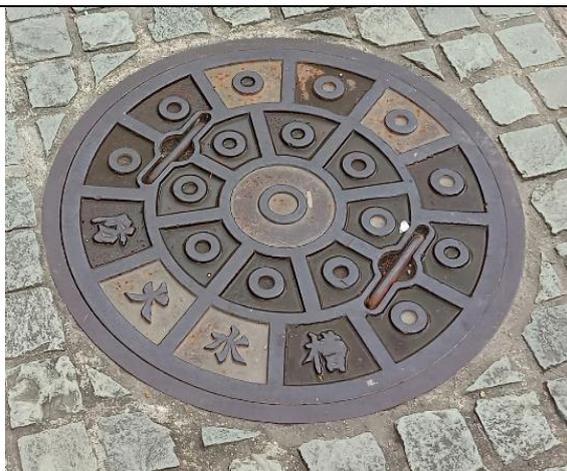
消防專用蓄水池500噸及100 噸各1座，其中500噸蓄水池主要係供寺內消防使用，至100噸則可於火災時供應消防車使用，並可提供臨近商家使用。

消防專用蓄水池

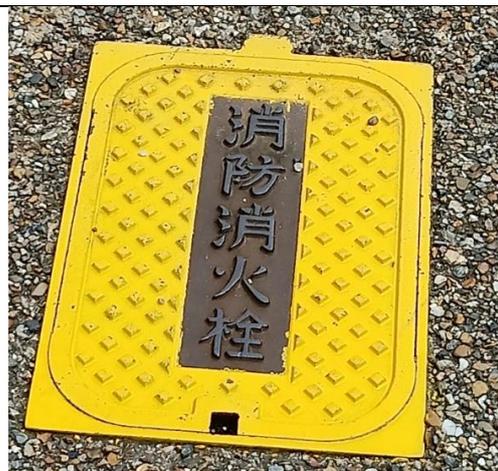
地下式消防栓

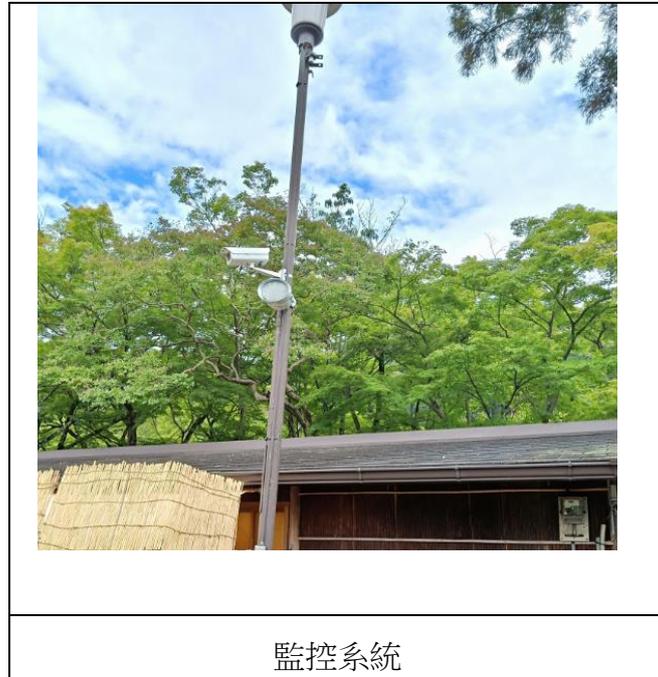
其監控系統亦十分先進，採用紅外線偵測，並連動燈光與攝影設備，當偵測有入侵者時，將同步啟動照像、燈光等設備，除遏阻入侵者外，並可保存相關證據，以供事後追查使用。

監控系統

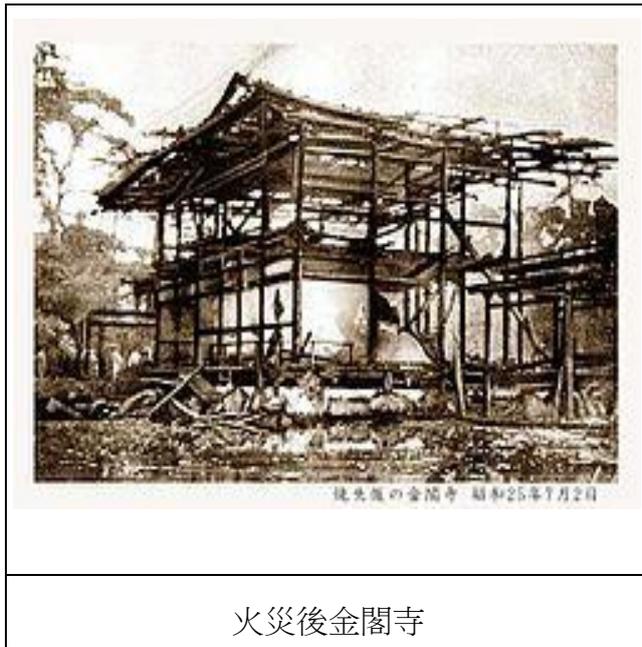
在之後的應仁之亂中，鹿苑寺境內大部分的建築物都遭到焚燬，只有主建物舍利殿得倖免，成為北山文化唯一的建築遺址，因而被日本政府在戰前就列為國寶。昭和 25 年（1950 年），舍利殿因為一名 21 歲的見習僧人林承賢放火而完全燒毀（金閣寺放火事件），放在殿中供奉的經書、足利義滿木像、觀音菩薩像等也一同化為灰燼(如圖片)。

火災後金閣寺

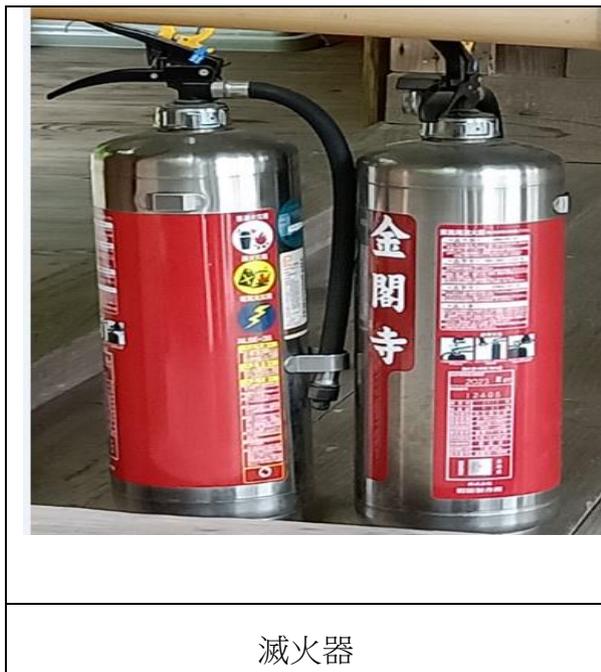
滅火器

金閣寺由於之前的縱火事件，每年四月定期辦理大規模消防演練，相關安全規劃相當嚴密，除藉由監視器與紅外線等設備以及夜間加強照明等手法來防止危安外，園區內的建築物均未對外開放，參觀民眾僅能沿著規劃的路線依序前進，建物內的用火用電也都全面管制，避免新增設備與線路；室外更搭配周遭景色，每個建物設置2支隱藏式消防水銃(室外消防栓)以為防護，2個水銃需同時放水50分鐘不間斷。

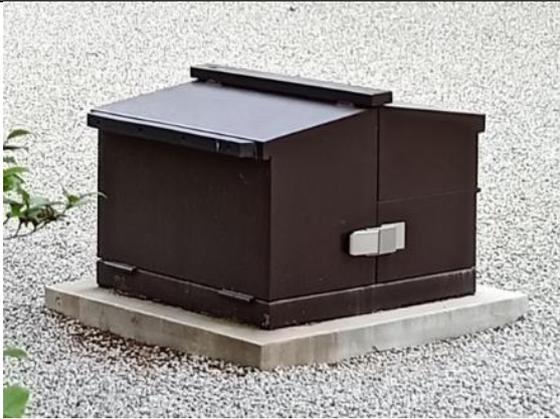
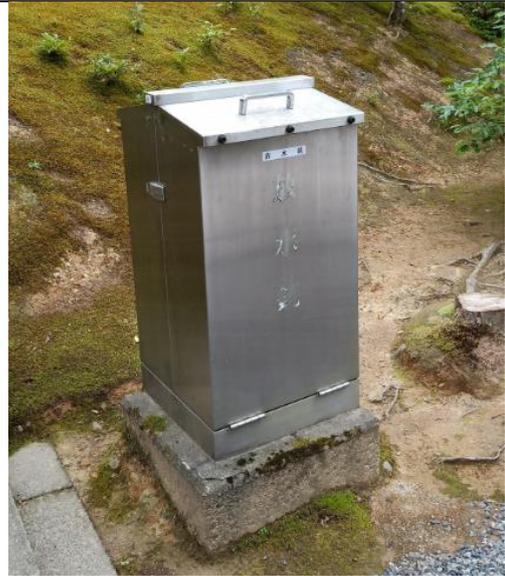
放水槍
