出國報告（出國類別：開會）

參加 EPRI 舉辦 P87 計畫研究成果技術 轉移及超臨界鍋爐材料論壇等會議

服務機關：台灣電力公司

關鍵詞：超臨界機組、潛變強度增強型肥粒鐵系鋼材、沃斯田鐵系鋼材、超超臨界發電鍋爐

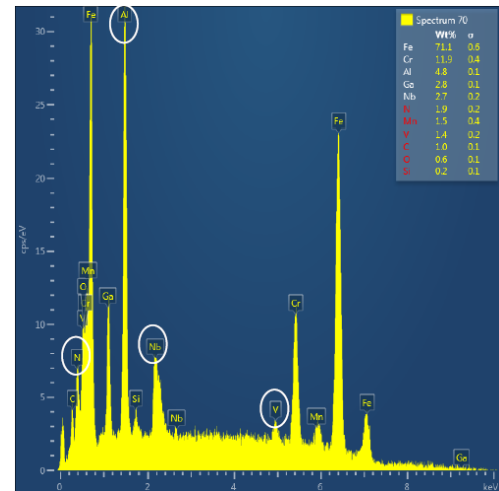
圖 2.1-3. 取樣不同介在物及析出物 Grade 91 材質經潛變試驗後分析結果

(A) 試樣組成比較

(B) 試樣 MnS 數量及尺寸

(C) 潛變孔洞與 MnS 關連

(D) 潛變孔洞旁顆粒物 EDAS

(E) FIB 逐層蝕薄後孔洞

(F) 左圖孔洞內顆粒物 EDAS

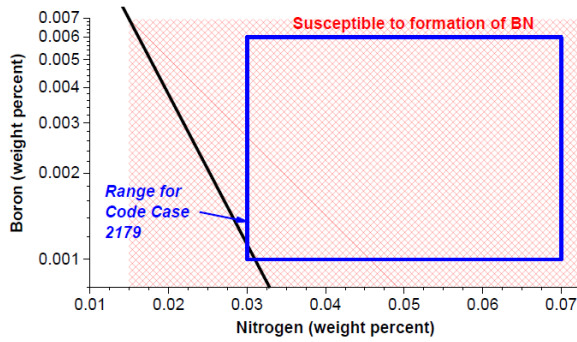
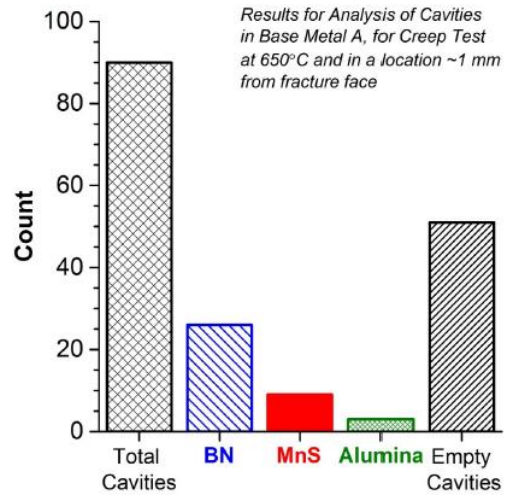
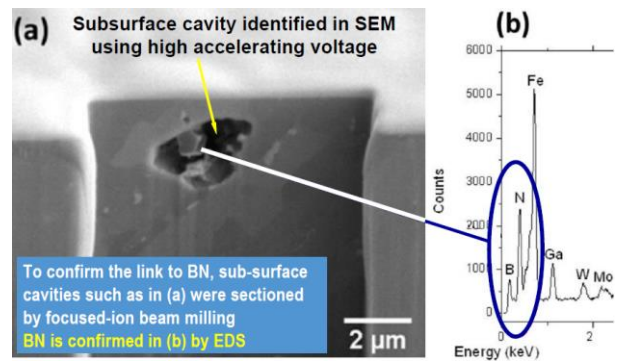
圖 2.1-4. 取樣 Grade 92 材質經潛變試驗後不同介在物及析出物之分析結果

(A) Grade 92 易形成 BN 區

(B) 潛變孔洞與顆粒物關連

(C) 潛變孔洞與顆粒物形貌

(D) 不同試樣之 BN 粒徑分佈

(E) 潛變孔洞旁顆粒物 EDAS

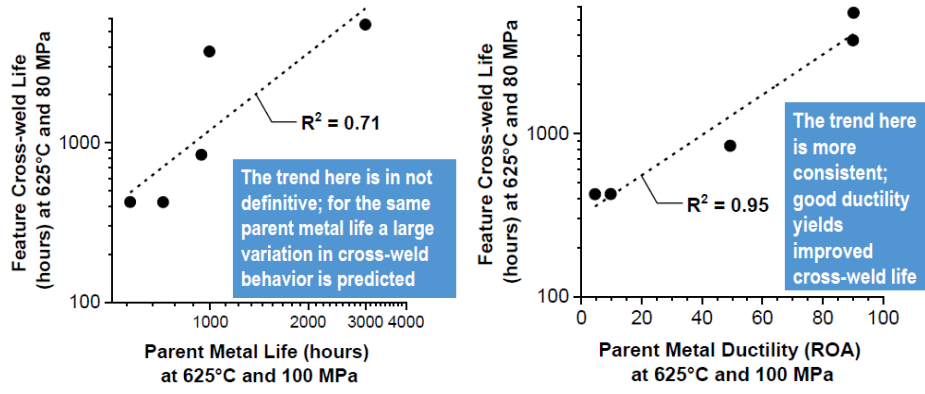
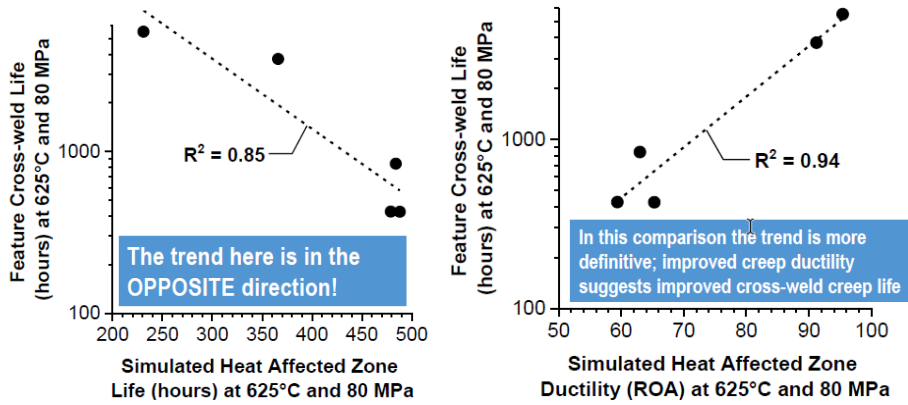
圖 2.1-11. 以斷裂時間及面積縮減率作為潛變劣化程度之關連性比較

(A) 材質

(B) 焊道熱影響區

研究結果證實具刻痕式試棒及實體跨焊件試樣(feature)比較單純試棒，其潛變破裂試驗結果具有大幅提高鑑別劣化程度之可行性，且斷裂點具有一致性、免除材質本身機械強度及試驗過程之塑性變形等效應，如圖 2.1-10，另外研究過程中也證實無論材質或模擬焊道熱影響區，以試樣經潛變試驗斷裂後之面積縮減率(ROA)作為延性參數，相較裂斷時間，與實體跨焊件試樣之裂斷時間具有更佳關連性，如圖 2.1-11。而藉由高溫潛變疲勞試驗之結果也驗證相較單純高溫疲勞試驗，具有充份鑑別材質於多軸向應力下耐受破損之性能表現，如圖 2.1-12。
