# 赴日本驗收隔離操作箱設備及設備教育訓練報告

服務機關：國立臺灣大學醫學院附設醫院

培養型細胞治療與基因治療管理在國內外法規不斷更新要求下持續完善，相關執行場所設備及技術也日新月異，其中基因治療所用技術須符合生物安全操作規範BSL-2，且該操作流程需符合GTP法規規範，對環境要求相當嚴峻，而隔離操作台具高度環境隔離及容易清潔之特性，不僅符合法規要求，更有助對人員及產品的保護性高度提升，並降低細胞治療產品汙染風險，故本中心購買隔離操作台進行細胞治療與基因治療臨床試驗之用。此次赴日本洽談隔離操作台供應廠，主要係針對該設備進行工廠驗收測試，確認功能符合本中心需求，另因其功能特殊及此次規格為客製化，故依指引文件針對本中心需求實驗流程及相關參數設定進行驗證，操作台功能性檢測結果皆通過出廠測試，惟提出幾項微幅修正事項改善人員操作不便，修正可順利建立符合本中心需求之功能性操作標準作業程序，設備管理人員亦熟練隔離操作台運作及相關維護。驗證結果均通過測試，符合本中心需求。

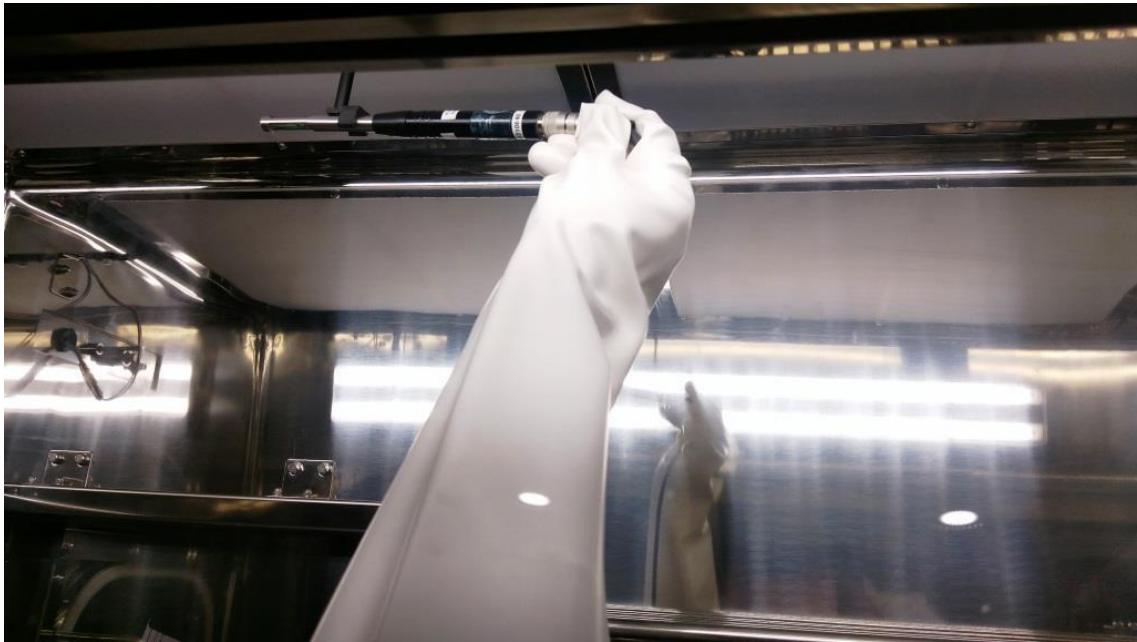
測試序號	測試敘述	允收標準	測試結果	缺失註解
1	確認設備的送風風速和送風風量	檢視報告確認設備的送風風速符合規格要求	複測後通過	除法規規定之送風風速檢測點，擬額外多執行 6 點檢測，確認其均勻性。

上圖為風速檢測實景

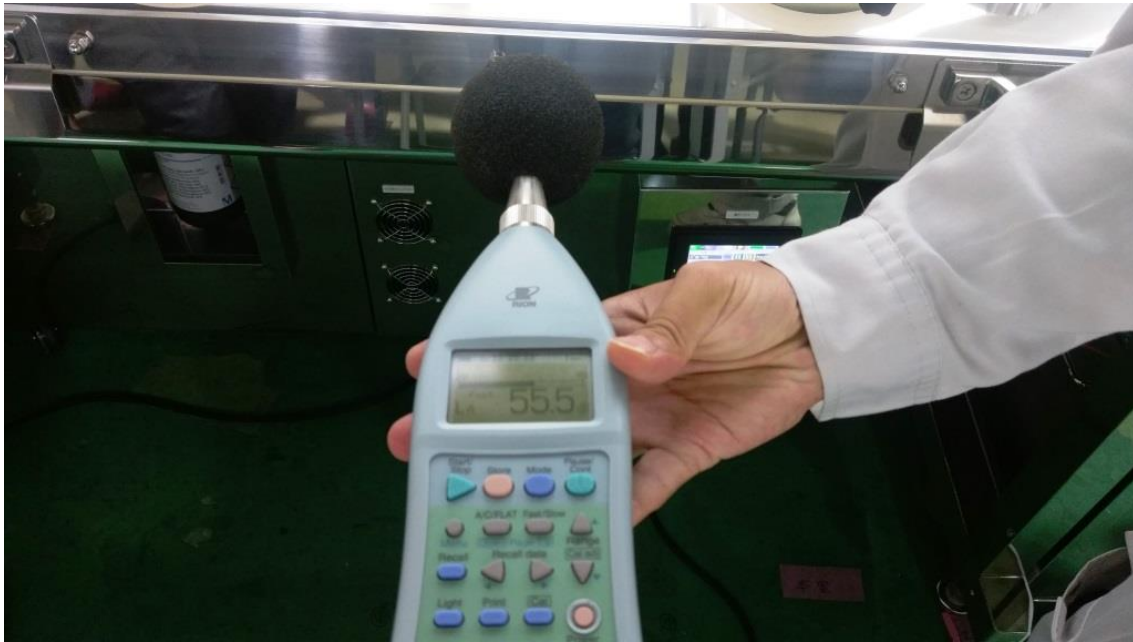
測試序號	測試敘述	允收標準	測試結果	缺失註解
1	在操作過程中測量噪音，並使用噪音計關閉門。 測量位置應位於設備前 1 m 和地面以上 1 m 處。 如果操作時和停止時的噪音值之間的差值小於 10dBA 值，請糾正差異，並將校正值用作測量值。	符合招標文件驗收檢測結果。	合格

上圖為現場噪音測試實景。

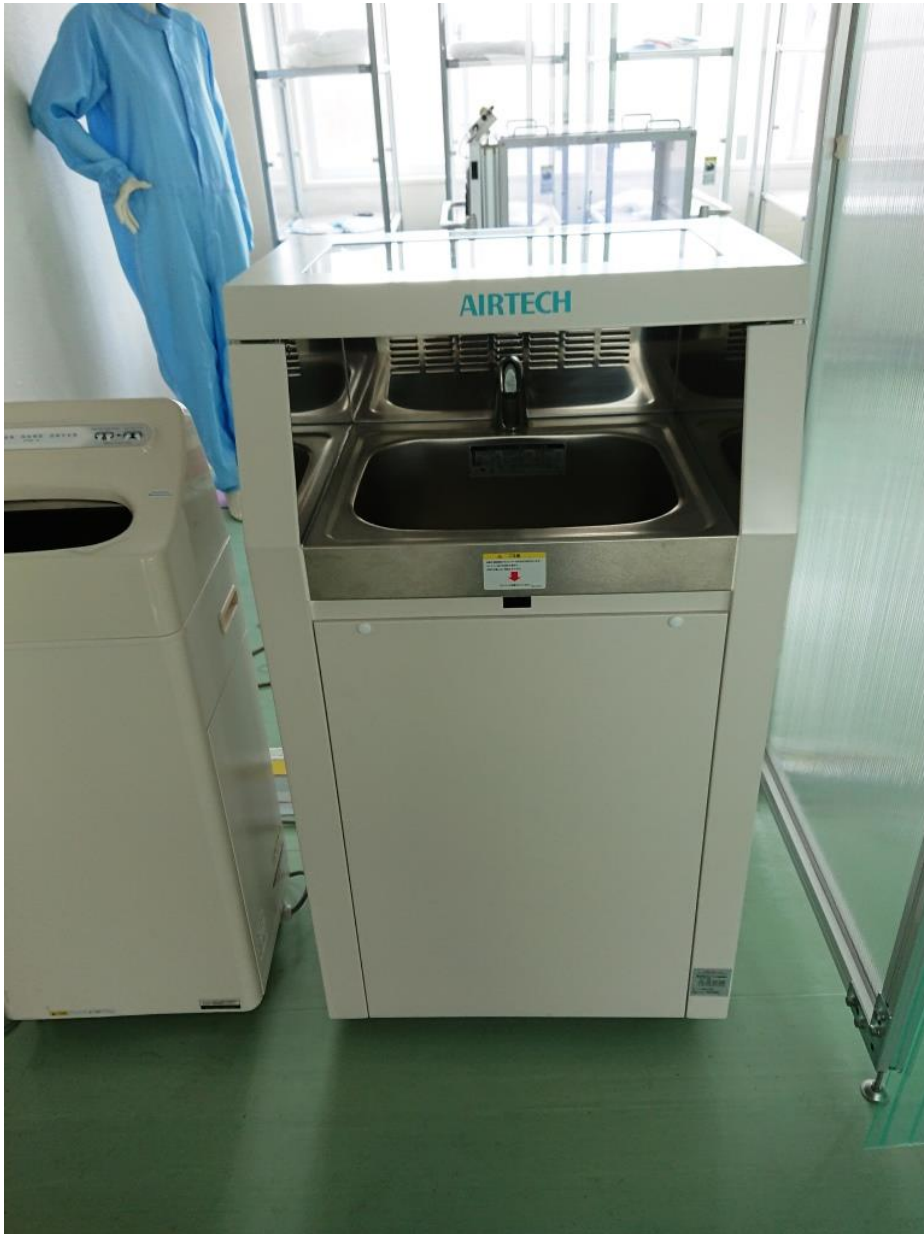
本次參訪日本生產工廠講解日本GTP設置規劃，以及該規劃對應之特殊生產設備，例如實驗室內穿著衣服(無塵衣)的設計及穿脫方式規劃，刷手台設備也規劃具有HEPA氣體層流設備，以保護手部衛生，對於進入實驗室的動線也規劃自動氣浴設備，在人員手部不接觸門的情況下進入無塵室。

上圖為日本AIR TECH公司研發製造手部衛生設備。

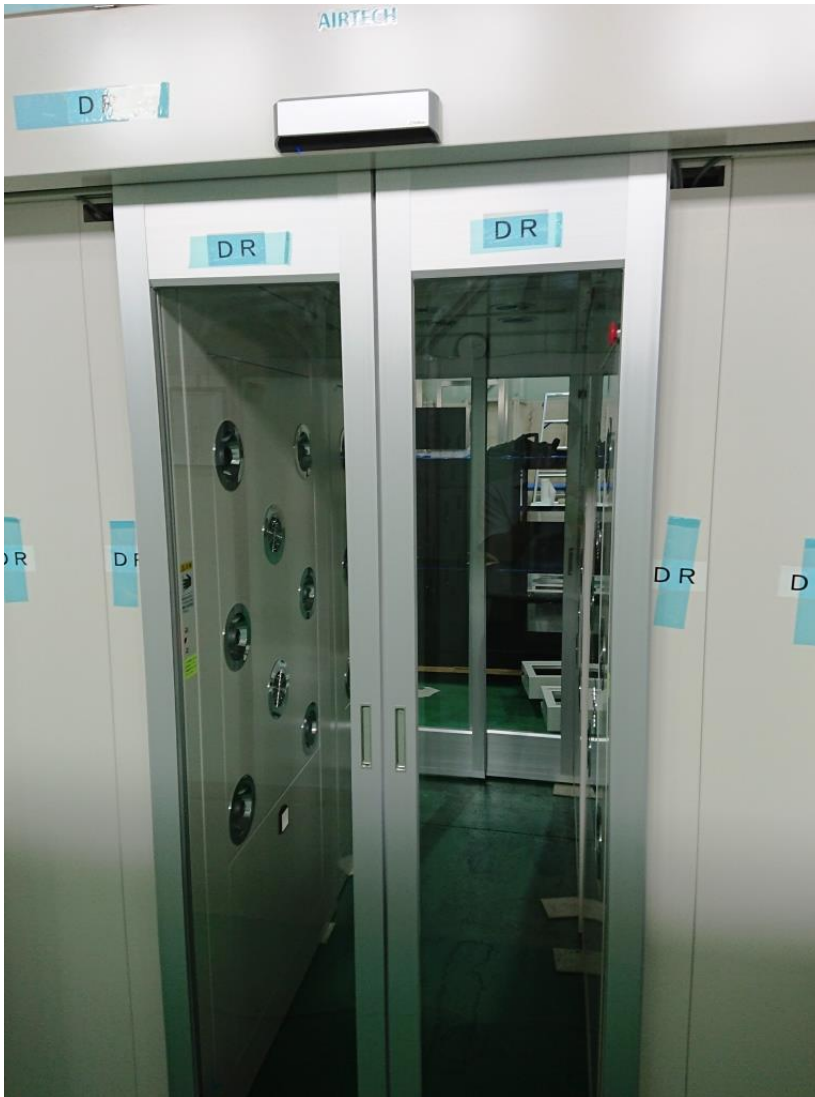
上圖為日本AIR TECH公司研發製造自動氣浴設備。
