出國報告（出國類別：洽公）

## 通運輸計畫型塢修工程監造(107年)

服務機關：台灣中油股份有限公司

## 摘 要

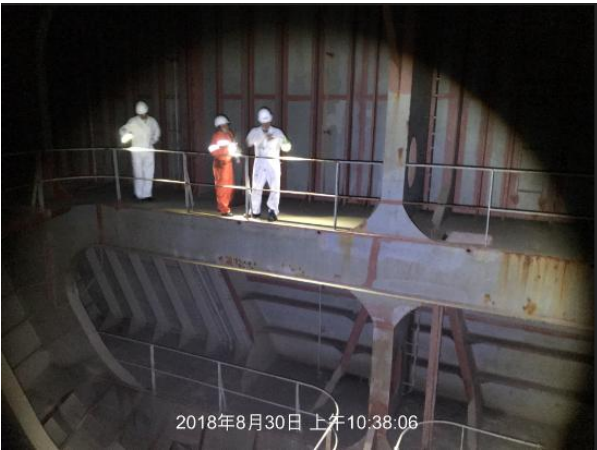
<p>2018年8月25日 下午3:22:05</p>
<p>前尖艙艙間檢查</p>

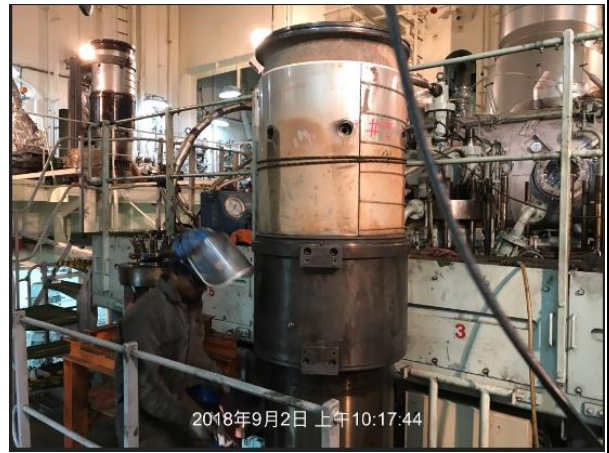
主基第五缸吊缸保養

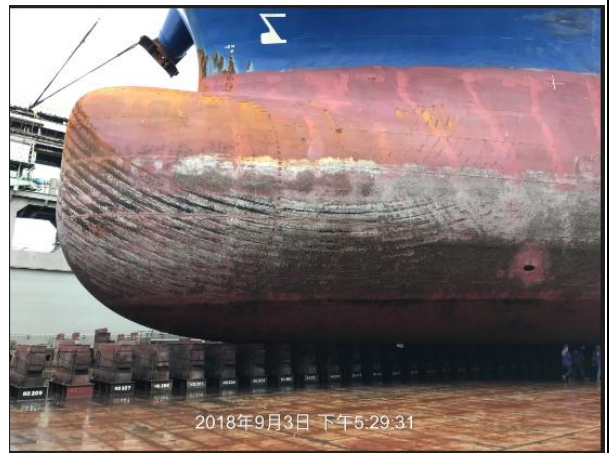
排水後初步船底檢查

通運輪與華運輪同為黑油船型且因航線調度因素，常於臺灣海域下錨，下錨時間過久易於船殼外板滋生海生物，增加阻力影響船速及增加主機負荷，本次塢修前船速約 8.3 節就容易震動過大主機保護無法再加速，進塢後船速全速可達約 16 節震動在保護設定值內，可見船殼海生物滋生影響船速很大因素，配合塢修進行船殼清潔噴砂油漆為必要之工作，本次進塢將船殼外板 BOOT TOP 區域舊油漆重新噴砂，改用 Glass Flake 系列油漆，降低拖船碰撞及鋼纜磨耗對船體油漆之影響。

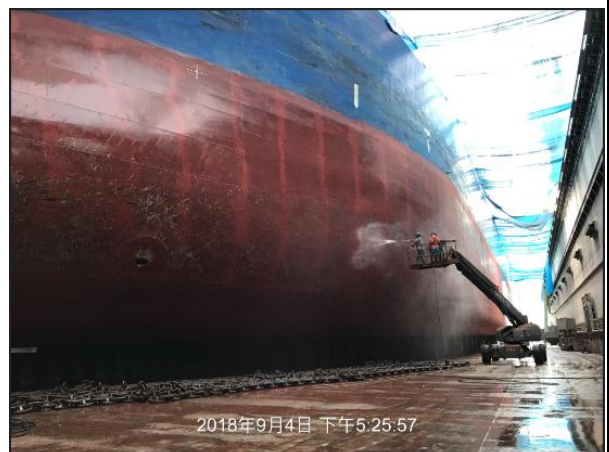
高壓水柱清洗船殼

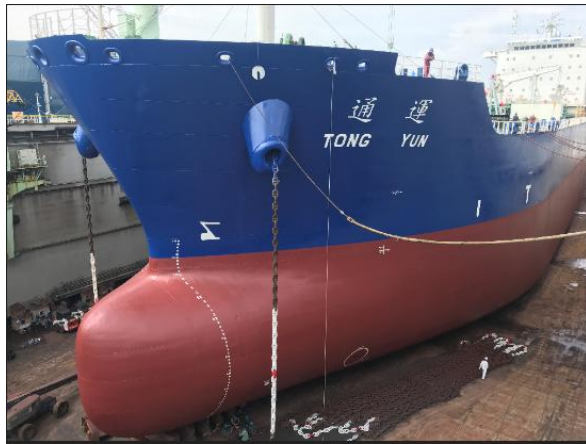
外板油漆完工檢查

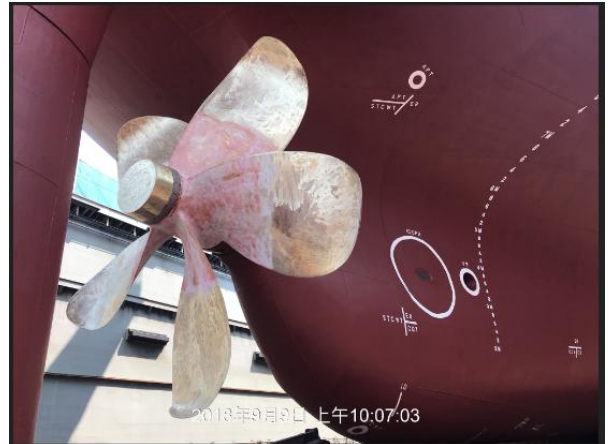
俾葉探傷檢查

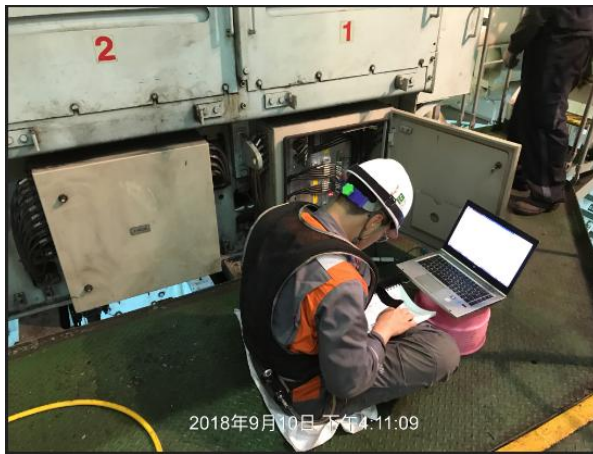
Wastila 原廠技師進行控制系統更新

本次塢修同時安排主機原廠技師進行控制系統檢查保養工作，針對異常事件經技師判斷為 FCM-20 控制元件損壞造成，事件發生時船上也緊急更換備用備品卻無法故障排除，發現船上備品並非全新品，導致無法立即排除，本次塢修前配合保養工作採購配件包含新版 FCM-20 控制元件，但軟體及硬體設定無調整亦無法使用，故於塢修期間原廠工程師進行軟體及硬體升級後新版 FCM-20 控制元件即可使用。

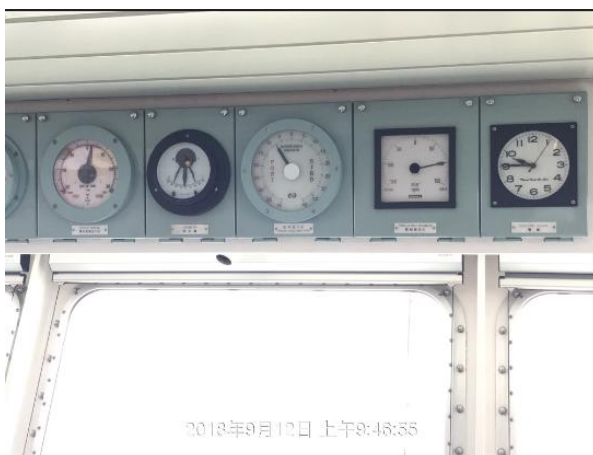
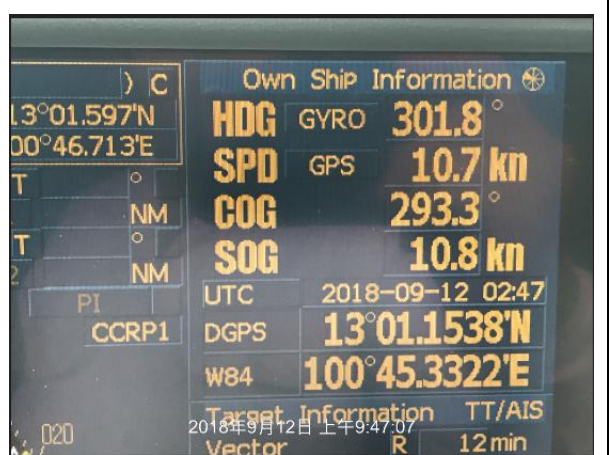
主機航行 100 轉，船速約 10.7 節

黃鈺祺及黃英泰工程師於泰國 Laem Chabang port 進行海上試車，主機轉速於 100 轉船速可達 11.6 節，並確認所有施工項目無誤後離開船廠開往新加坡錨地，恢復裝貨任務。
