**12180 桃園機場第一航廈出境行李輸送系統新建工程
廠驗測試報告**

**12180 TAOYUAN AIRPORT T1 UPGRADE
FACTORY ACCEPTANCE TEST REPORT
T1BHS-B012**

Journal: TPE T1 - Factory Acceptance Test REPORT V3.0_0808.docx
Date: 06 Jun 2018
Revision: 3.x
Pages: 124
Initials: YHF

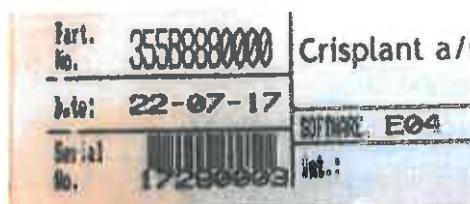
設備通過內部測試後，標籤將自動打印出來（標籤見下方）。該標籤將由技術人員簽署，然後安裝到已經過測試的設備上。如果測試未通過，系統將不會打印標籤。

After the elements have passed the tests a tag will be printed automatically (Tag is seen below). This tag will be signed by the technician and then fitted to the element that has been tested. If the tests are not passed, the system will not print a tag.

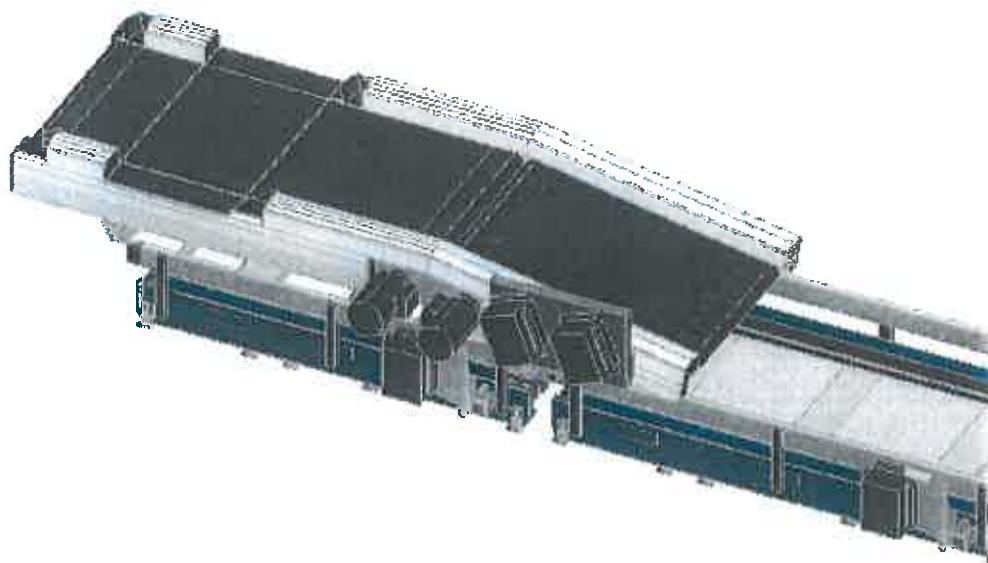
行李裝載機會將行李分別按次序轉入行李托盤中。以利後續行李在 CrisBag® 系統中全追蹤的實現。

The Toploader is functioning to load the item into the individual tote. This is to have the item has full track while travel in the CrisBag® system.

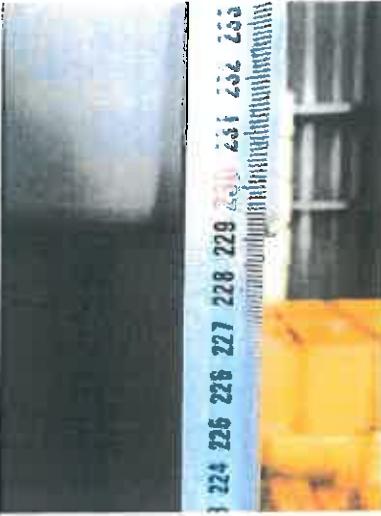
| 受試組件 : CRISBAG | 預計時間 : 10 分鐘 | 測試等級 : 第七級 |
|---|---|---|
| 2 檢查所有螺栓和螺母是否 匹配並擰緊 Inspect all bolts and nuts are matching and tightened. | 無鬆脫的螺栓和螺母 No loose bolts and nuts. | 滑槽的螺栓螺母為運輸之用。且並不鬆動。 <input checked="" type="checkbox"/> 通過 / Pass <input type="checkbox"/> 未通過 / Not Pass |

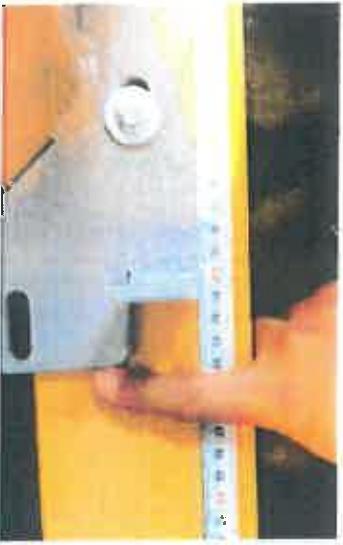
| 先決條件/Preconditions: 在 BGS 品質控管下，滑槽已製造和組裝並用於測試。 Chute has been fabricated and assembled for the test under BGS quality control. | 測試標籤 Test Id.: 組件序號 Unit SN: | 測試將在丹麥的伯曼集團研討會上進行。 Test is to be conducted in the BEUMER Group workshop in Denmark. |

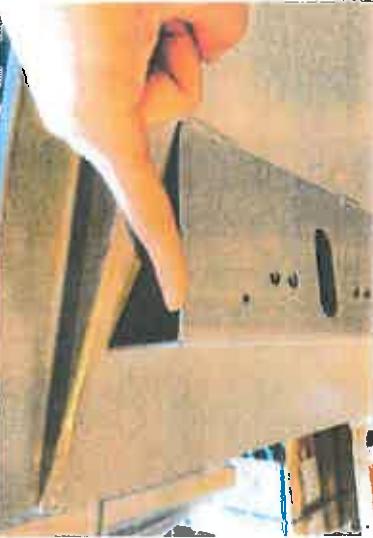
| 測試說明 Test Description | 預期結果 Expected Result | 實際結果 Actual Result | 通過 Pass / 未通過 Not pass |
|---|--|---|--|
| 3 目測檢查尖銳邊緣或危險突起 Visual check for sharp edges or hazardous protrusions. | <p>沒有鋒利的邊緣，毛刺或危險突起，可能會導致操作員受傷和維修。</p> <p>There are no sharp edges, burrs, or hazardous protrusions that may cause injury to operators and maintenance ppl.</p> | | <input checked="" type="checkbox"/> 通過 / Pass <input type="checkbox"/> 未通過 / Not Pass |

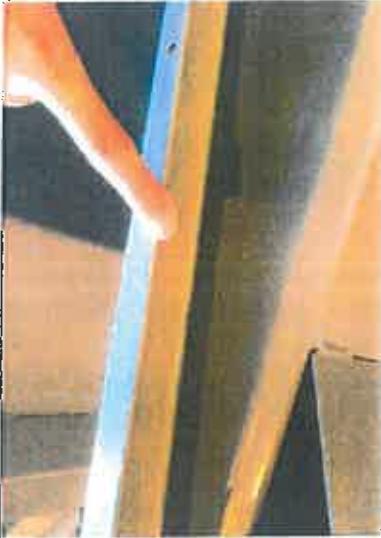
| 4 目測檢查塗層質量。 Visual check on paint quality. | 塗層表面處理必須美觀。塗層表面沒有可見的雜質。 Paint surface finish must be aesthetically pleasing. No visible impurities on paint surface. | <input checked="" type="checkbox"/> 通過 / Pass <input type="checkbox"/> 未通過 / Not Pass | |

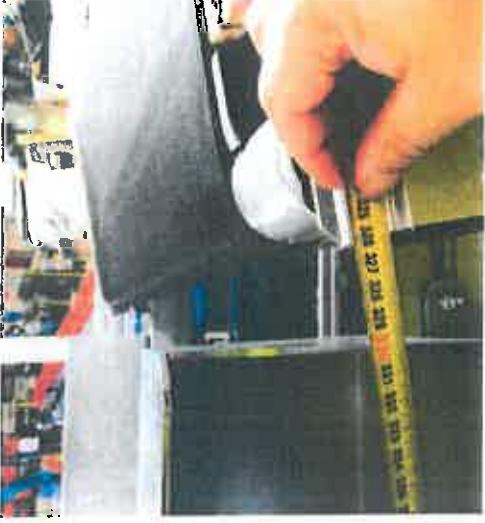
| 先決條件/Preconditions: 在 BGS 品質控管下，設備已製造與組裝並可用於測試 Element has been fabricated and assembled for the test under BGS quality control. 測試將在丹麥的伯曼集團工廠進行。 Test is to be conducted in the BEUMER Group workshop in Denmark. | 測試標籤 Test Id.: 組件序號 Unit SN: | |

| 2 檢查所有螺栓和螺母是否 匹配並擰緊 Inspect all bolts and nuts are matching and tightened. | | 無鬆脫的螺栓和螺母 No loose bolts and nuts. | |

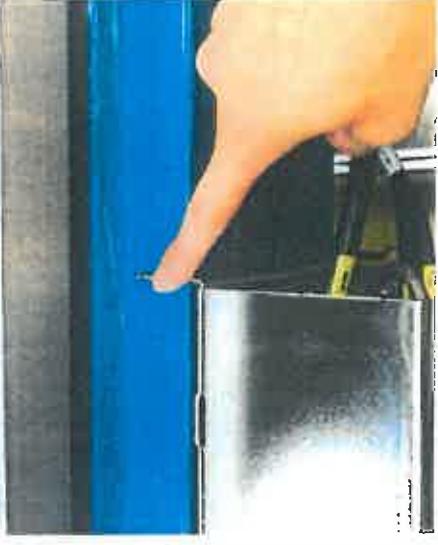
| 3 目測檢查尖銳邊緣或危險突起 Visual check for sharp edges or hazardous protrusions. | 沒有鋒利的邊緣，毛刺或危險突起，可能會導致操作員受傷和維修。 There are no sharp edges, burns, or hazardous protrusions that may cause injury to operators and maintenance ppl. | | <input checked="" type="checkbox"/> 通過 / Pass <input type="checkbox"/> 未通過 / Not Pass |

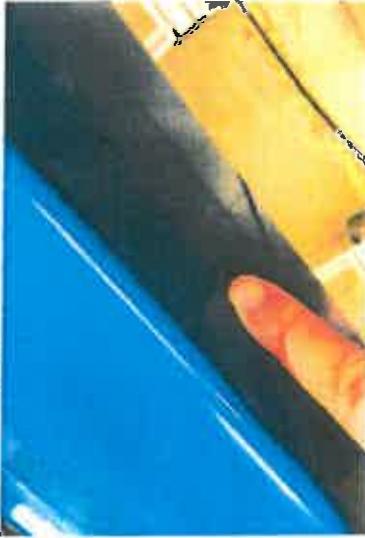
| 測試說明 Test Description | 預期結果 Expected Result | 實際結果 Actual Result | 通過 Pass / 未通過 Not pass |
|---|--|---|--|
| 4 目測檢查塗層質量。 Visual check on paint quality. | <p>塗層表面處理必須美觀。塗層表面沒有可見的雜質。</p> <p>Paint surface finish must be aesthetically pleasing. No visible impurities on paint surface.</p> | | <input checked="" type="checkbox"/> 通過 / Pass <input type="checkbox"/> 未通過 / Not Pass |

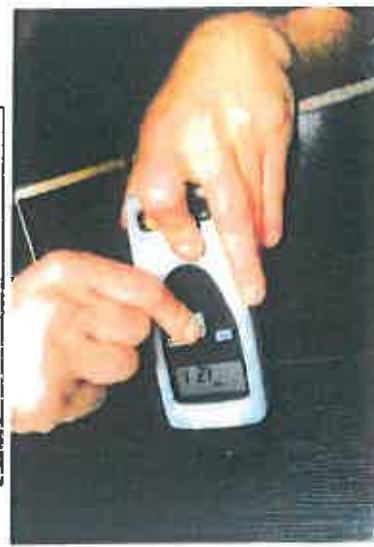
| 運行電流: Current: | 0A~5.9A | 運行電流: Current: | 1.8A |
| 運行頻率: Running Frequency: | 0~100Hz | 運行頻率: Running Frequency: | 32.1Hz |

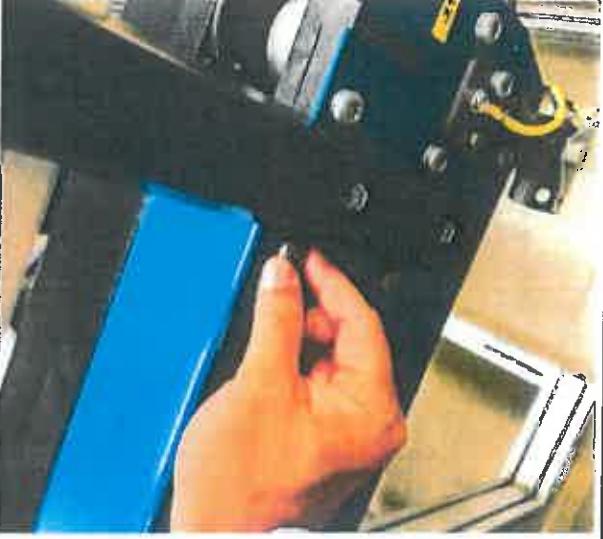
| 2 檢查所有螺栓和螺母是否 匹配並擰緊 Inspect all bolts and nuts are matching and tightened. | 無鬆脫的螺栓和螺母 No loose bolts and nuts. | | |

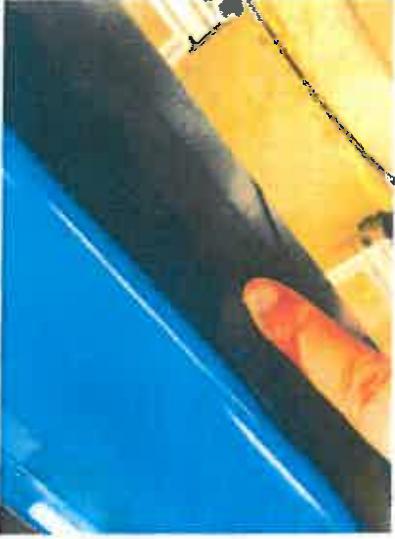
| 受試組件 : CRISBAG | 預計時間 : 10 分鐘 | 測試等級 : 第七級 |
|--|--|--|
| 4 目測檢查塗層質量。 Visual check on paint quality. | 塗層表面處理必須美觀。 塗層表面沒有可見的雜質。 Paint surface finish must be aesthetically pleasing. No visible impurities on paint surface. | <input checked="" type="checkbox"/> 通過 / Pass <input type="checkbox"/> 未通過 / Not Pass |

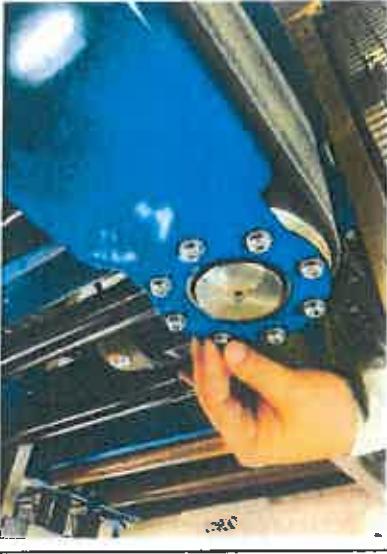
| 2 檢查所有螺栓和螺母是否匹配並擰緊 Inspect all bolts and nuts are matching and tightened. | 無鬆脫的螺栓和螺母 No loose bolts and nuts. | | <input checked="" type="checkbox"/> 通過 / Pass <input type="checkbox"/> 未通過 / Not Pass |

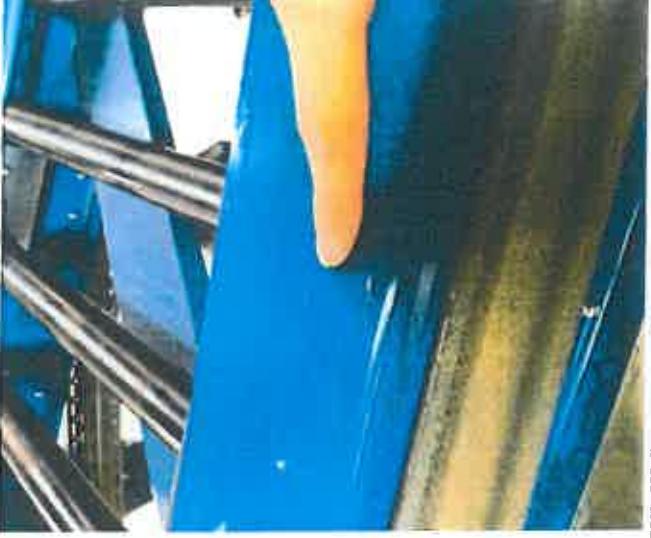
| 4. 目測檢查塗層質量。 Visual check on paint quality. | | 塗層表面處理必須美觀。塗層表面沒有可見的雜質。 Paint surface finish must be aesthetically pleasing. No visible impurities on paint surface. | <input checked="" type="checkbox"/> 通過 / Pass <input type="checkbox"/> 未通過 / Not Pass |

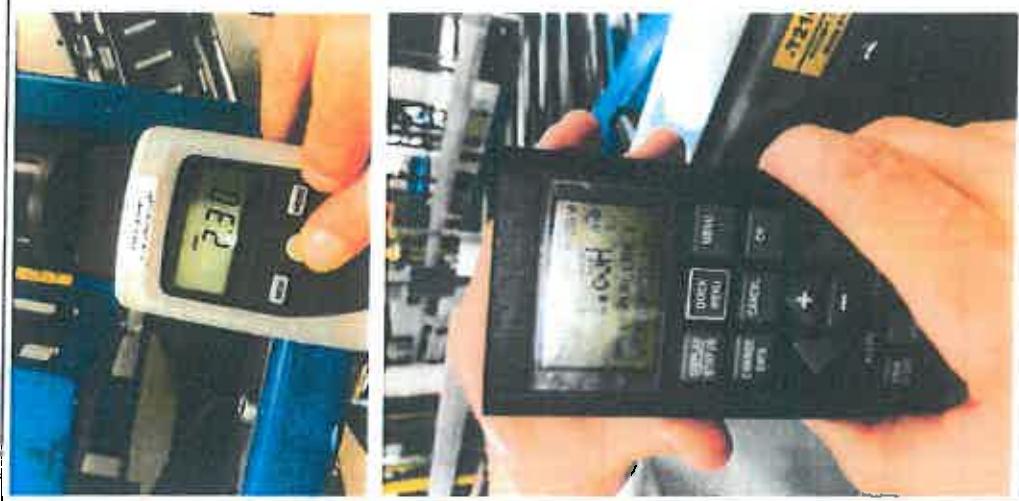
| 5 接電，按照預設程序測試 Element 的運行 Connect the power and run the element | | 設備單元按照預設運送速度下，設備單元正常運轉的操作條件範圍，如下： | 實際測量結果：Actual Measurement | 通過 / Pass <input checked="" type="checkbox"/> 未通過 / Not Pass <input type="checkbox"/> |
|---|---|---|---|--|
| Running Current: | 0A~5.9A | | | |
| Running Frequency: | 0~100Hz | | | |

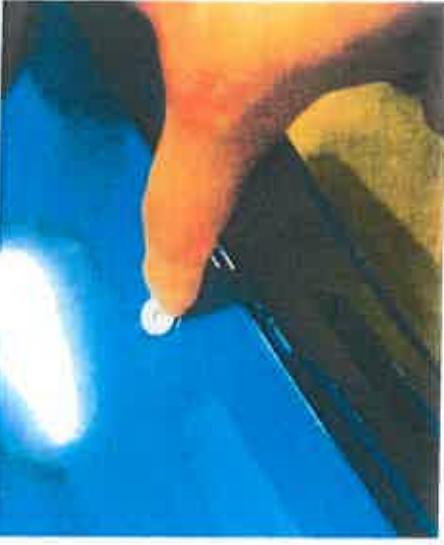
| 2 檢查所有螺栓和螺母是否 匹配並擰緊 Inspect all bolts and nuts are matching and tightened. | 無鬆脫的螺栓和螺母。 No loose bolts and nuts. | <input checked="" type="checkbox"/> 通過 / Pass <input type="checkbox"/> 未通過 / Not Pass | |

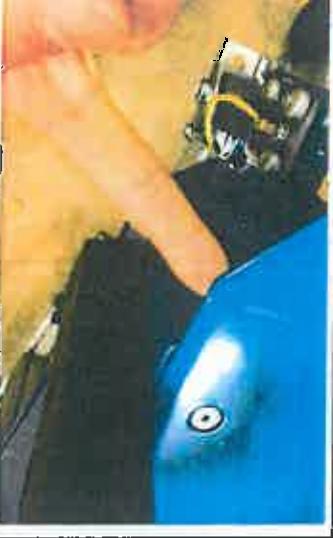
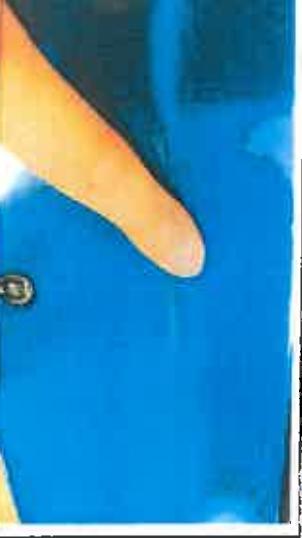
| 3 目測檢查尖銳邊緣或危險突起 Visual check for sharp edges or hazardous protrusions. | 沒有鋒利的邊緣，毛刺或危險突起，可能會導致操作員受傷和維修。 There are no sharp edges, burns, or hazardous protrusions that may cause injury to operators and maintenance ppl. | <input checked="" type="checkbox"/> 通過 / Pass <input type="checkbox"/> 未通過 / Not Pass | |

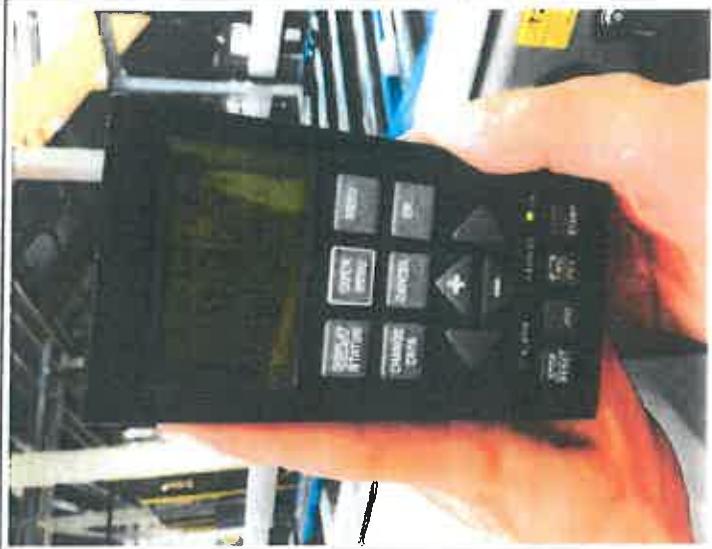
| 5 接電，按照預設程序測試 Element 的運行 run the power and the element | | 設備單元按照預設運送速度下，設備單元正常運轉的操作條件範圍，如下： | 實際測量結果： Actual Measurement: | 通過 / Pass <input checked="" type="checkbox"/> 通過 / Pass <input type="checkbox"/> 未通過 / Not Pass | | | | | | | | | | | | | | | | |
|--|---|---|---|---|---|---|---|---|---|---|---|---|---|---|---|---|---|---|---|--|
| 運行電流: Current: | 1.65A | | | | | | | | | | | | | | | | | | | |
| 運行頻率: Running Frequency: | 31.8Hz | | | | | | | | | | | | | | | | | | | |

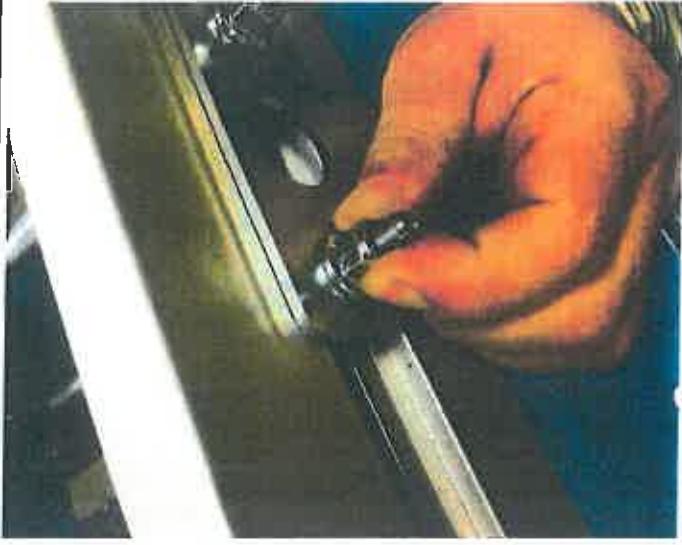
| | 測試說明 Test Description | 預期結果 Expected Result | 實際結果 Actual Result | 通過 Pass/未通過 Not pass | 2 檢查所有螺栓和螺母是否 匹配並擰緊 | 無鬆脫的螺栓和螺母 No loose bolts and nuts. | <input checked="" type="checkbox"/> 通過 / Pass | <input type="checkbox"/> 未通過 / Not Pass | Inspect all bolts and nuts are matching and tightened. | | | |

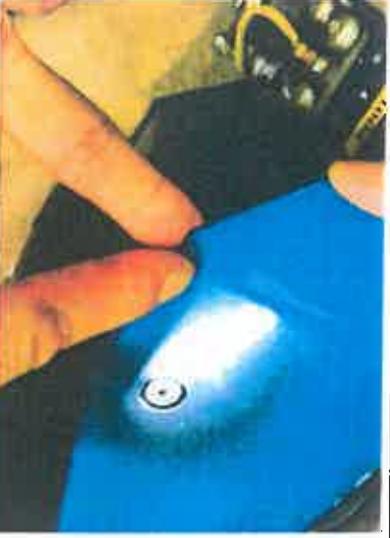
| 測試說明 Test Description 3 目測檢查尖銳邊緣或危險 突起 Visual check for sharp edges or hazardous protrusions. | 預期結果 Expected Result 沒有鋒利的邊緣，毛刺或危險突起，可能會導致操作員受傷和維修。 There are no sharp edges, burrs, or hazardous protrusions that may cause injury to operators and maintenance ppl. | 實際結果 Actual Result <input checked="" type="checkbox"/> 通過 / Pass <input type="checkbox"/> 未通過 / Not Pass |

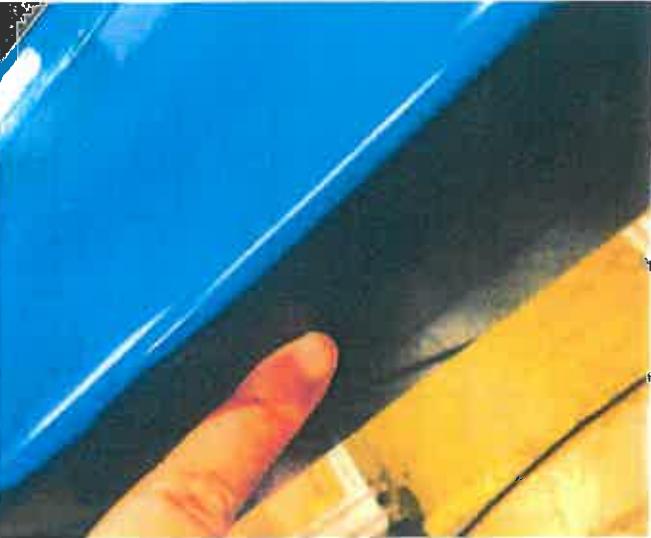
| 4 目測檢查塗層質量。 Visual check on paint quality. | 塗層表面處理必須美觀。 塗層表面沒有可見的雜質。 Paint surface finish must be aesthetically pleasing. No visible impurities on paint surface. | | <input checked="" type="checkbox"/> 通過 / Pass <input type="checkbox"/> 未通過 / Not Pass |

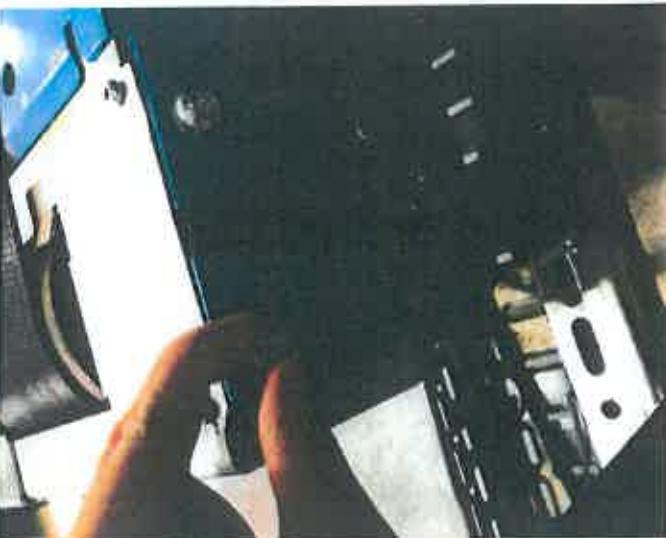
| 2 檢查所有螺栓和螺母是否匹配並擰緊 Inspect all bolts and nuts are matching and tightened. | 無鬆脫的螺栓和螺母 No loose bolts and nuts. | <input checked="" type="checkbox"/> 通過 / Pass <input type="checkbox"/> 未通過 / Not Pass |

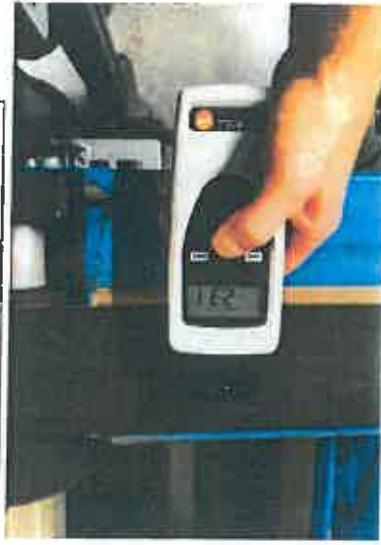
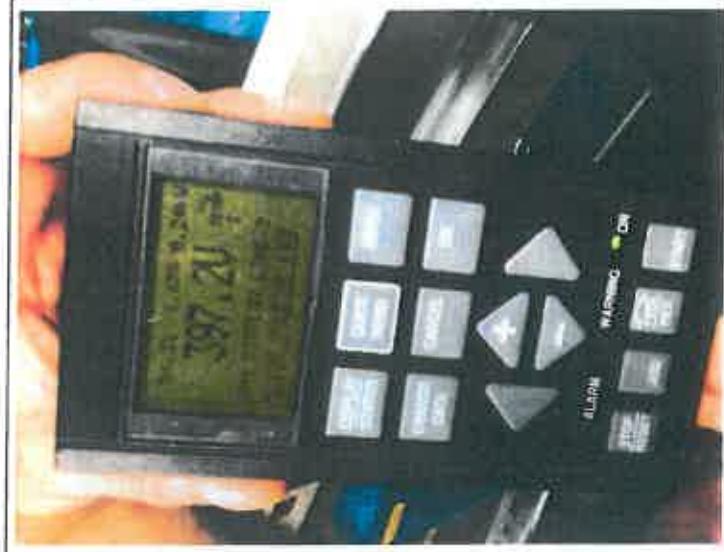
| 5 接電，按照預設程序測試 Element 的運行 Connect the power and run the element | | 設備單元按照預設運送速度下，設備單元正常運轉的操作條件範圍，如下： Actual Measurement: | 實際測量結果： Actual Measurement: | 通過 / Pass <input checked="" type="checkbox"/> | 未通過 / Not Pass <input type="checkbox"/> |
|--|---|--|---|--|--|
| 運行電流： Current: | 0A~5.9A | 運行電流： Current: | 1.67A | | |
| 運行頻率： Running Frequency: | 0~100Hz | 運行頻率： Running Frequency: | 54.3Hz | | |

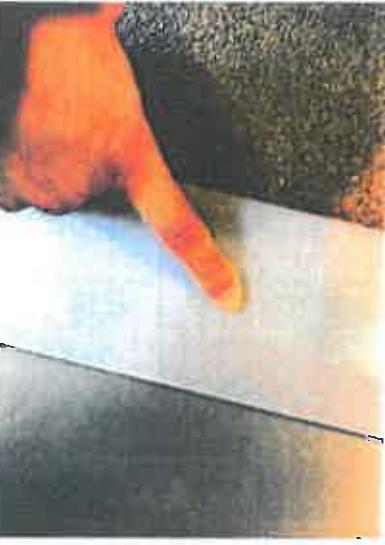
| 4 目測檢查塗層質量。 Visual check on paint quality. | 塗層表面處理必須美觀。塗層表面沒有可見的雜質。 Paint surface finish must be aesthetically pleasing. No visible impurities on paint surface. | <input checked="" type="checkbox"/> 通過 / Pass <input type="checkbox"/> 未通過 / Not Pass | |

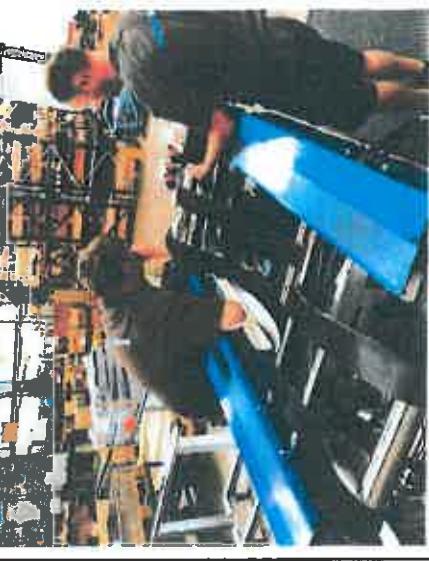
| | | 實際結果 Actual Result 皮帶更換展示完成。 | 通過 Pass/未通過 Not pass <input checked="" type="checkbox"/> 通過 / Pass <input type="checkbox"/> 未通過 / Not Pass |

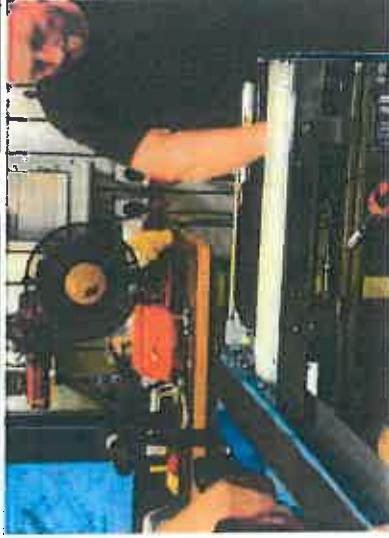
| | CrisBag® element fully operational. | 通過 Pass / 未通過 Not pass |
| 3 固定緊急拉鍊帶 Mounting of emergency zip-belt | 固定拉鍊帶 Zip-belt mounted, CrisBag®設備完全運作 | <input checked="" type="checkbox"/> 通過 / Pass <input type="checkbox"/> 未通過 / Not Pass |

此外，還將進一步演示如何安裝拉鍊帶。為了使營運時期的停機時間最短，我們可以使用拉鍊帶來在生產過程中快速修復 CrisBag®設備。鍊帶可保持 CrisBag®正常運行。直到營運允許中斷，讓 CrisBag®停機，以利機組得到適當的維護保養。Furthermore it will be demonstrated how to mount a zip-belt. The zip-belt is used in case as a quick-fix of a CrisBag® element during production, with a minimum downtime. The zip-belt will allow the CrisBag® element to be operational until there is a break in production and time for proper maintenance is available.
