出國報告（出國類別：考察）

伊斯坦堡市及博斯普魯斯海峽 工程考察

服務機關：交通部高速公路局

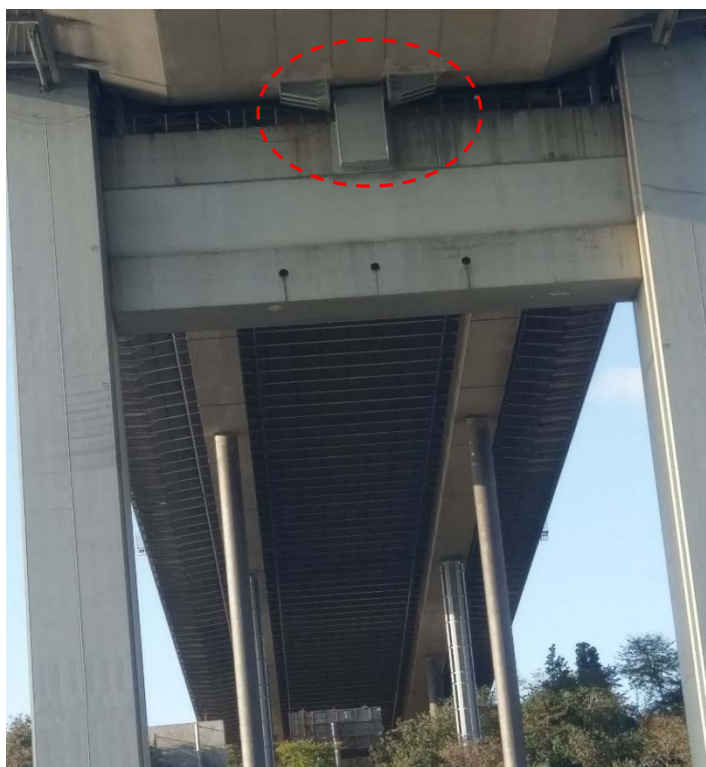
圖 3-1-1-4 第一大橋橋梁新設止震裝置

梁亦開始進行耐震評估及補強計畫。本大橋亦新設鋼止震裝置，如圖 3-1-1-4。

- 1.心得：由第一博斯普魯斯大橋及跨越 O-5 公路之橋樑耐震補強方式可知，土耳其對於營運階段之橋梁執行耐震補強作業，且其補強方式與本局辦理方式無太大差異，如位移拘束、增加防落長度等。

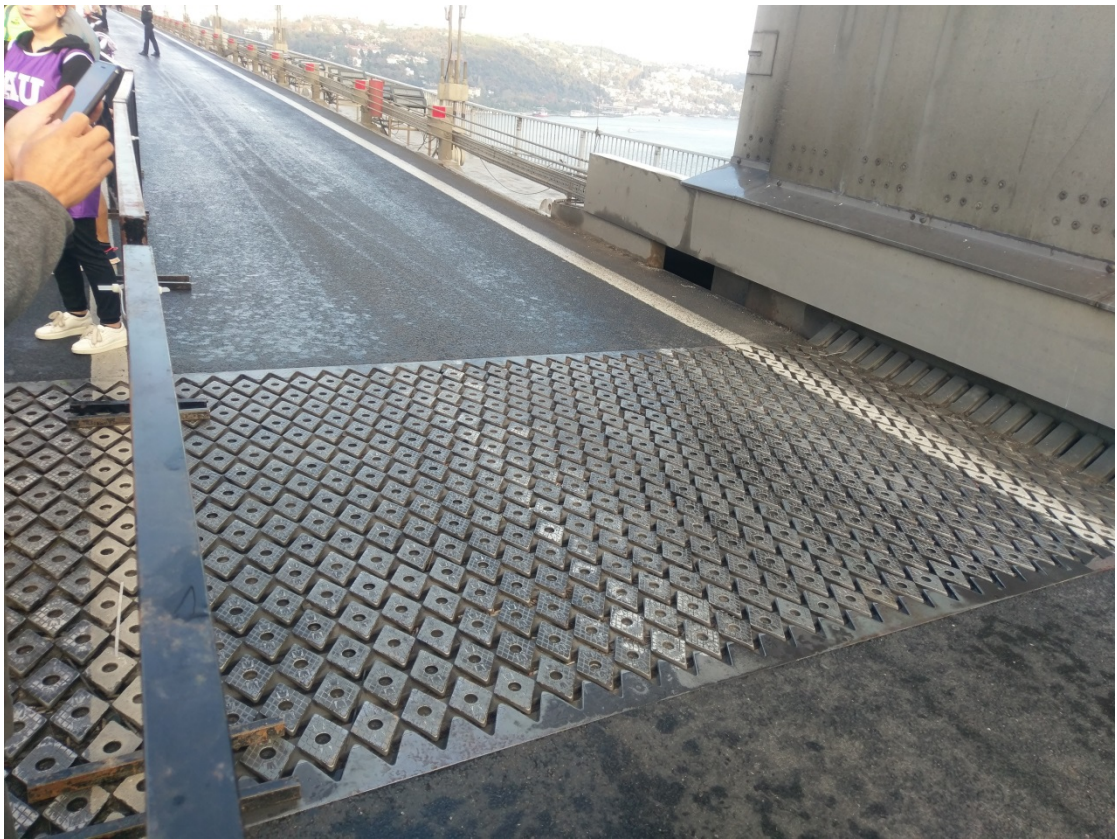
圖 3-1-2-11 第一大橋橋面及護欄伸縮縫(1)

1. 心得：由圖 3-1-2-11、圖 3-1-2-12 可知，第一博斯普魯斯大橋原

車道處之模組型伸縮縫鋼軌表面加設菱形鋼板，非車道處則無。由外觀判斷，如此可提升行車舒適性，並可減少噪音。另依本局接獲公警反映經驗，如此可能造成雨天容易打滑。亦或當地雨量僅為台灣的 1/3~1/4，故尚未形成此類問題。

2. 建議：對於部分地區橋梁伸縮縫較兩側鋪面低陷者，可採用類似方式，於鋼板上方加設人造橡膠塊之方式辦理。除可提升路面行駛舒適性外、行駛路感與 AC 路面類似、減少噪音外，於人造橡膠塊表面設計排水紋路，雨天可迅速排水，解決雨天打滑問題。

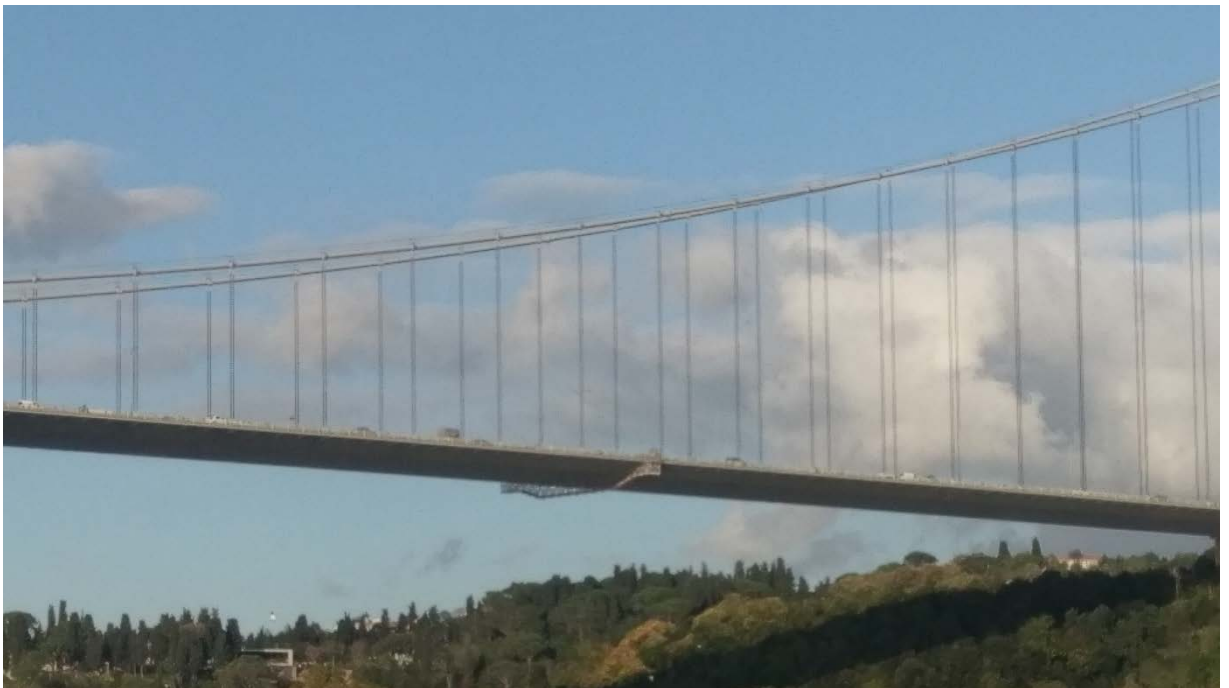
圖 3-2-1-2 第二大橋橋面下檢修步道

107 年 11 月 7 日搭乘船隻由海面上觀察橋面下方及主纜之各主要設施項況如圖 3-2-1 所示；11 月 11 日由第一波斯普魯斯大橋遠眺，如圖 3-2-2。由圖 3-2-1-2 及圖 3-2-1-3 所示，本大橋亦設有檢修車，惟並未於橋塔處設立大型維修平台。

1. 心得：由圖 3-1-1-2 圖 3-1-1-2 及圖 3-2-1-2 可知，第一博斯普魯斯大橋及第二博斯普魯斯大橋主跨橋面均設有檢修步道，以利管理維護，而本局國 3 高屏大橋亦有類似之設施。由圖 3-1-1-5、圖 3-1-2-2~3-1-2-6 及圖 3-2-1-3 可知，第一博斯普魯斯大橋及第二博斯普魯斯大橋主纜索均設有人員檢修車，除可全面外觀檢視、減少人員徒步檢修體力負擔外，更可有效保障巡檢人員安全。
2. 建議：由於橋梁之巡檢與維護，攸關橋梁服務壽期，本局所有施工中及營運中之外露式外置預力系統橋梁，如斜張橋、脊背橋等，應評估是否可比照增掛檢修車。施工中之橋梁，若評估無法滿足時，則應立即著手調整，以利營運管理之巡檢修作業。

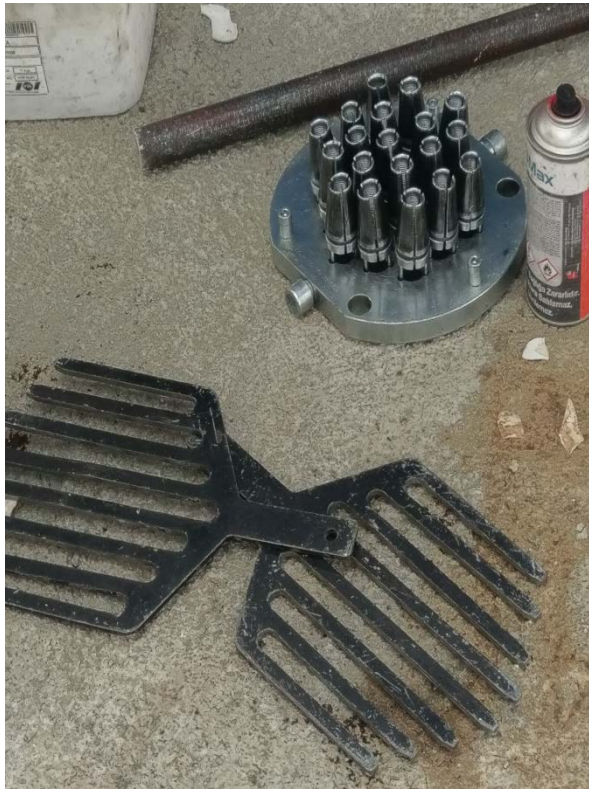
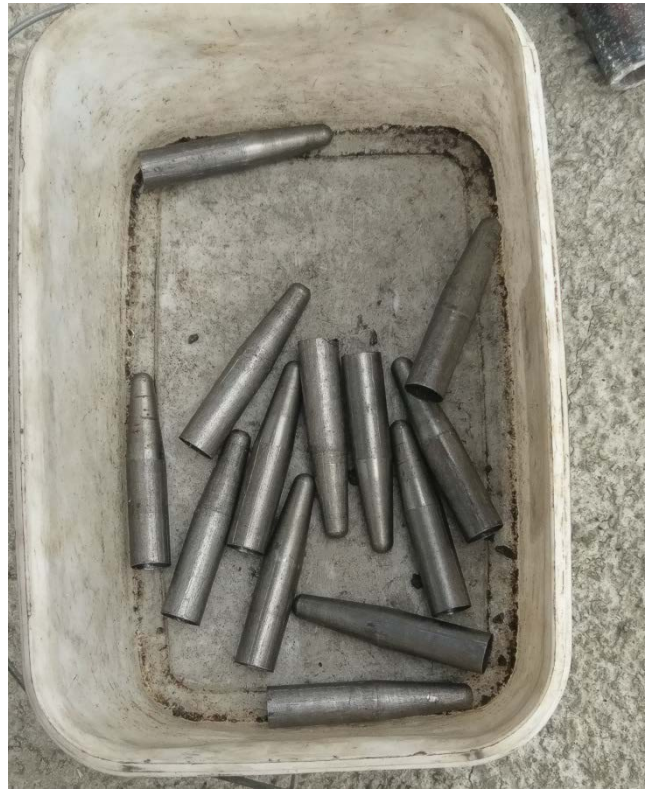
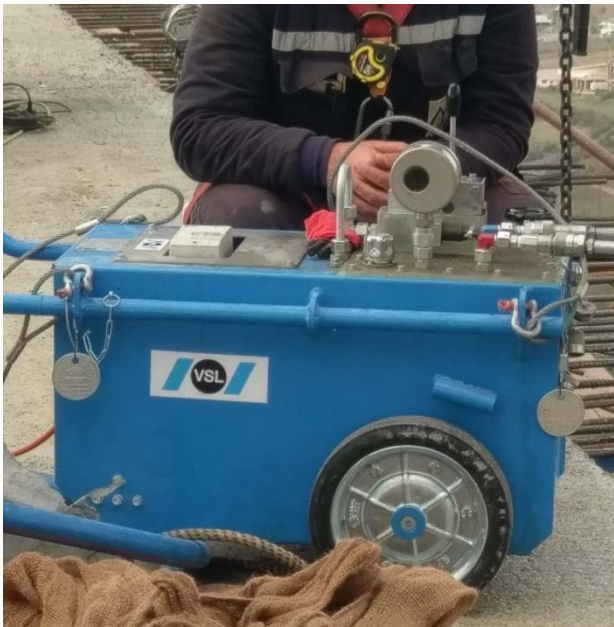
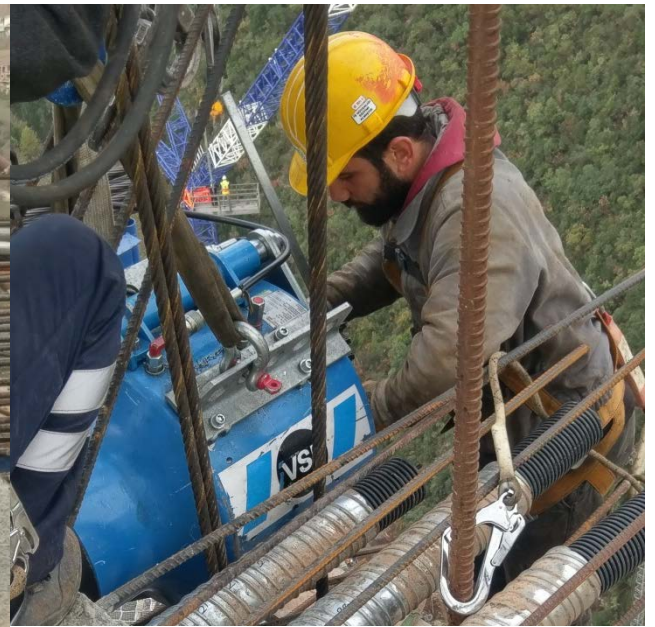
圖 3-4-9 Liman 高架橋懸臂工法預力系統施拉設備

- (1). 由 Liman 懸臂工法之預力施拉作業可知，作業人員施拉預力均採用系統廠商原廠提供之輔助器材作業，如圖 3-4-9 所示之鋼質子彈型輔助穿線器，可加速穿線作業；相較於台灣，因契約未強制規定，廠商為減少成本，大部分由非原預力系統廠商之專門技術人員來進行施作，所採用之設備也常非預力系統業者之規格品，例如輔助穿線器國內也有用纏繞膠布、橡膠或塑膠替代者，更遑論施拉預力之油壓千斤頂。再觀察現場之懸臂工作車，與國內所採用之工作車相仿同，惟固定工作車之高拉力鋼棒部分外觀因與一般鋼筋相似，在國內都會採用顏色管理來避免誤用。
- (2). 本工地之測量基準點均採用提高及顏色管理以利識別，避免受損，本人首見，效果應非常顯著，值得推薦採用。
- (3). 本次參訪之工地對於此並未特別管理，如圖 3-4-5 及圖 3-4-6 所示，顯示本工地存在著安全風險。再檢視其安全設施，雖然橋上作業人員均穿戴背負式安全帶如圖 3-4-9 所示，且依安全鋼索圈圍工作區，以利人員勾掛。惟部分開口未設置安全護欄，但人員對於安全帽之配戴亦相對輕忽，未戴安全帽或無配戴頭帶，從圖 3-5-12 可印證，當地施工人員對於安全配備尚未養成習慣。另橋面未見設置風速器及風向袋做為警示，使作業人員暴露在危險的環境中。

- (1). 預力系統施工攸關橋梁結構品質與施工進度。建議應於規範內要求應由所採用系統廠商提出證明之作業人員作業。
- (2). 高差 2 公尺以上開口作業人員，橋墩柱、帽梁、橋梁上結構、擋土設施開挖作業等，建議均應設置安全鋼索，人員亦應比照辦理，穿戴背負式安全帶，且需雙安全扣環，來降低危害風險。

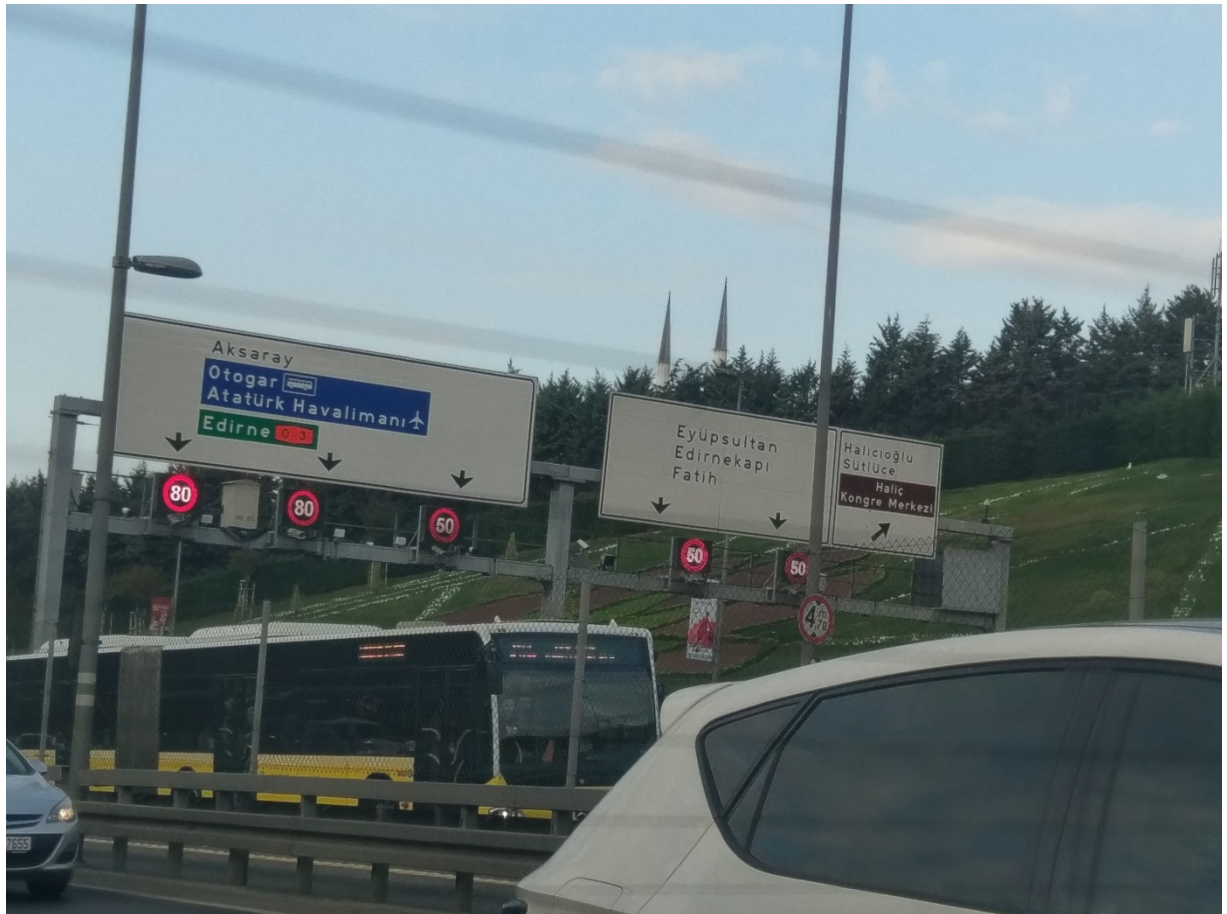
圖 3-5-6 O-5 公路主線牌面

1. 建議：如圖 3-5-6 所示，O-5 公路起點除設置指示牌面外，亦於各車道上方設置速限可變牌面以顯示各車道速限。本局國 1 與國 3 主線亦有速限變化。例如國 1 三義爬坡道以南速限由時速 100 公里增加為 110 公里；國 3 中和交流道以北速限為時速 90 公里、以南速限為時速 100 公里、土城交流道以南速限再增加為時速 110 公里。建議比照設置門型架，標示速限，以利用路人遵循。

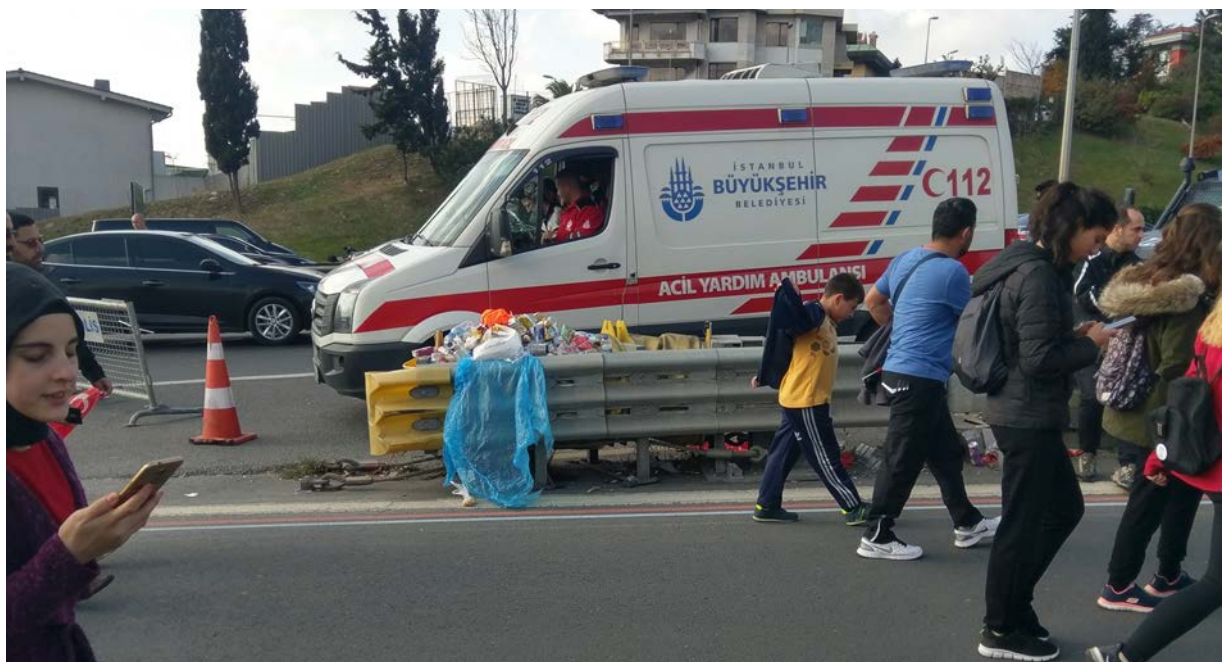
圖 3-5-7 O-1 匝道鼻端緩撞設施

與支柱之結合墊塊亦採用型鋼墊塊，此與國內現行設計相似；惟與國內不同的是，其型鋼墊塊之佈設方向是將型鋼斷面指向車道，如車輛撞擊護欄，對於車輛及車上人員安全性有較高之威脅；另在公路匝道車道分流鼻端雖設有緩撞設置，惟其設置長度略顯不足，且其鼻端前方未有適當槽化線以引導車輛預先分流，設計功能明顯打了折扣。倒是土耳其在匝道、路堤邊坡或路側擋土牆之綠化設計極為用心，不管在綠化型式、圖樣乃至色彩之選用上有其獨到之想法，讓用路人有耳目一新之視覺感受，且綠化設計盡可能避免重複，讓人不致感到單調。於行駛 O-5 公路過程，發現許多跨越橋進行補強作業，觀察其結構現況已有部分構件(如帽梁及墩柱)已有裂紋，且部分混凝土構件有蜂窩及剝落情形，初步推敲可能原因為構件之長細比過大設計安全係數不足，另一可能因素為混凝土材料及施工之品質不佳。
