**出國報告名稱：**研習老舊鐵塔汰換之設計及施工技術

## 研習老舊鐵塔汰換之設計及施工技術

服務機關：台灣電力公司輸變電工程處南區施工處

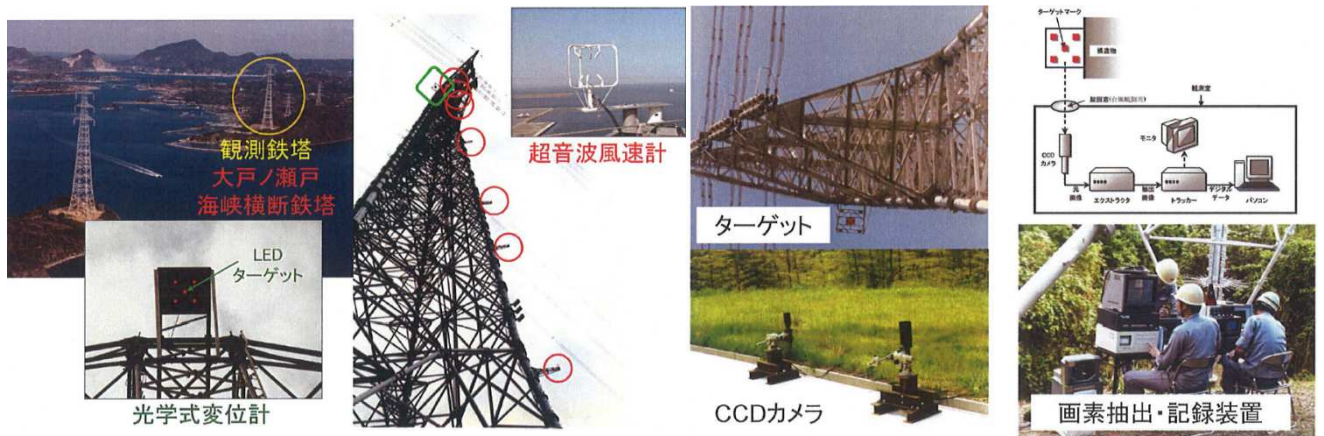
由於受近代極端氣候影響下，日本對於輸電鐵塔所受風力承載的設計分析，不再僅以颱風標準數據進行鐵塔載荷設計，而是在鐵塔以儀器進行監測搜集資料分析，如示意圖 3-1 所示，於鐵塔上每間隔不同之高度，設置超音波風速計及 LED 光學式變位計等，其所測得數據經分析比對解析值，確定風力影響基礎理論值成立，俾以進行分析設計及建立標準化法規。

圖 3-1 鐵塔設置偵測感應器及設備監測示意圖(JST 公司提供)

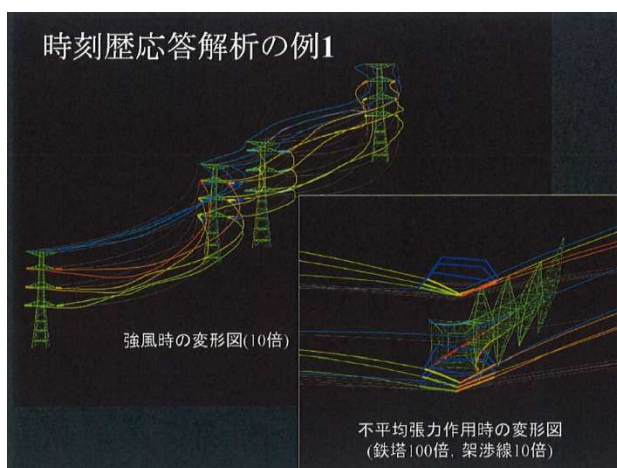
該公司透過所開發的程式，另可模擬出架線完成後，受颱風侵襲時不平均張力作用時的 3D 動態變形圖(詳如示意圖 3-3 所示)，以分析觀察受颱風侵襲結果之檢測，制定現今受極端氣候的新設計準則，該準則係以 8 個風向別作分析基礎，實際運用上可得出導線所受最大及最小風荷重的架線施工方向，以進行施工規劃(詳如示意圖 3-4 所示)，其新的設計標準另送請日本電氣規格調查會修訂新的法規(JEC，Japanese Electro Technical Committee)，俾供依循辦理。

圖 3-3 颱風侵襲時鐵塔線路 3D 動態變形圖 (JST 公司提供)

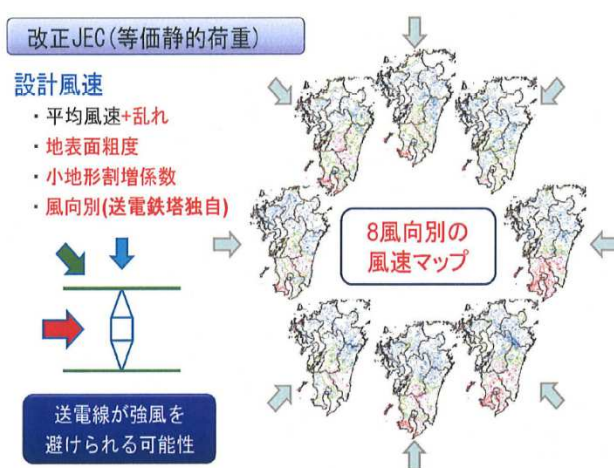
圖 3-4 鐵塔受 8 個風向分析示意圖 (JST 公司提供)

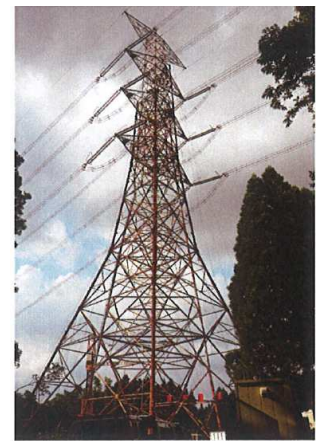
圖 3-11 受損鐵塔補強修復完成圖

JST 公司承接了送電中受損鐵塔的修復補強設計與製造，再委由 Kyuken 公司進行現場施工作業，因受損鐵塔仍供電中，九州電力公司業主要求須保持一回線送電，且停電天數應盡量減少，因考量上述需求及鐵塔主柱材已彎曲條件之下，JST 公司初步規劃採外包建輪流停電方式補強修復(詳圖 3-9 初步規劃概要圖所示)，且不拆除既設鐵塔及不進行導線移架施工，以減少停電施工的天數，惟因既設鐵塔不拆除的情況下，新設鐵塔在設計製造前即須考量相互間會有干涉牴觸的問題，JST 公司一樣透過其自行開發的 3 次元系統程式，進行 3D 模擬解析對鐵塔構件干涉及構造驗證(詳圖 3-10 新舊鐵塔干涉牴觸問題 3D 模擬解析示意圖所示)，檢測確定新舊塔搭接處與安裝後無干涉牴觸問題，以及補強後應力達符合標準，以該程式再輸出鐵塔各部構件尺寸交付工廠進行製造，其現場安裝完成組裝圖如圖 3-11 所示。

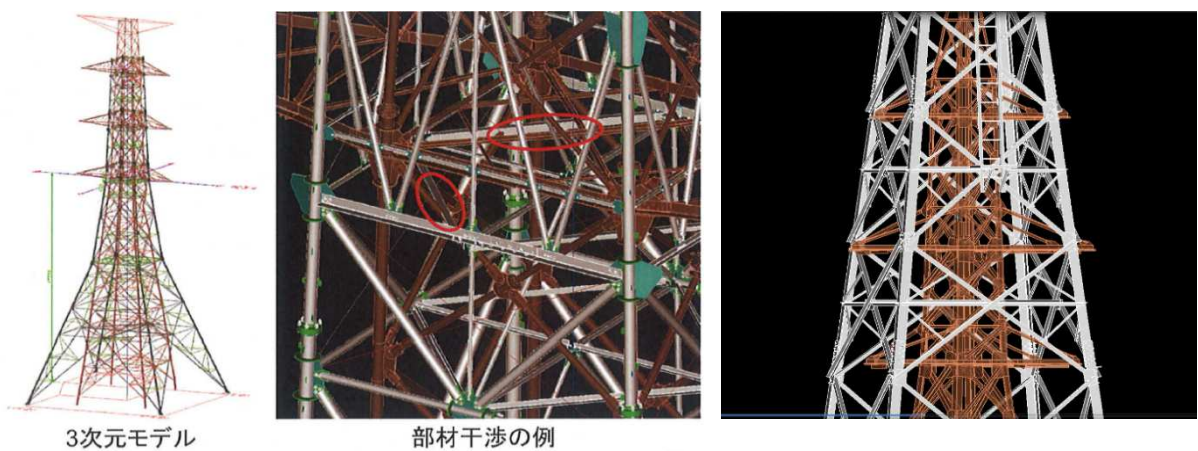
圖 3-10 新舊鐵塔干涉牴觸問題 3D 模擬解析示意圖(JST 公司提供)

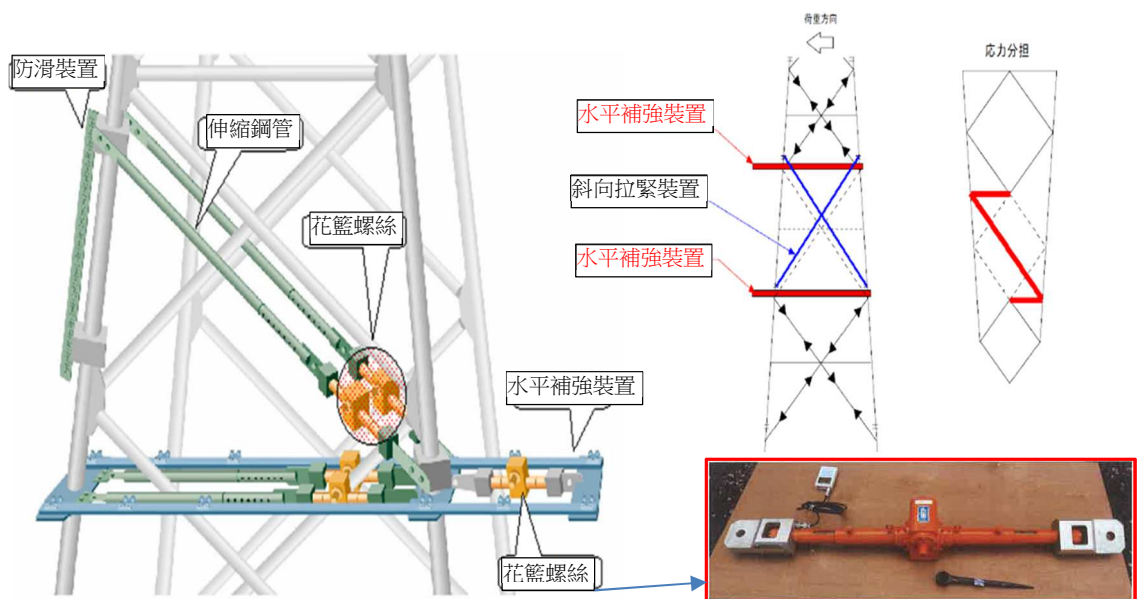
為能解決鐵塔部分構件拆卸更換時，產生應力破壞的問題，JST 公司開發出補強裝置以進行劣化鐵塔腹材的標準交換工法，其設備安裝使用示意詳圖 3-14 所示。

圖 3-14 鐵塔部材拆除補強裝置安裝示意圖(JST 公司提供)

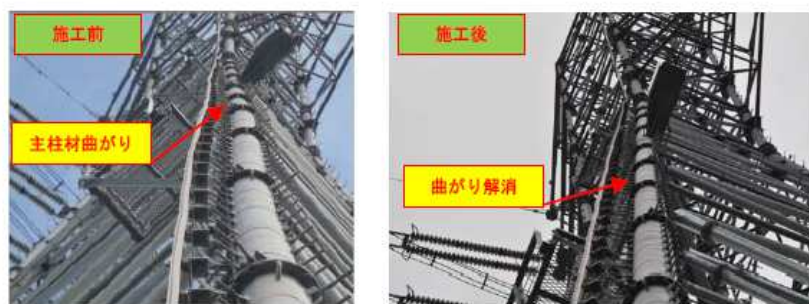
圖 3-16 鐵塔部材更換施工前後示意圖(JST 公司提供)

- 3.補強裝置安裝【盡可能靠近主柱材和腹材的交叉點(節點)安裝；如設定到了節點的距離限制，則必須在限制距離內安裝；如需要切除腳踏螺栓及焊接件，則須在施工後安裝捆綁型腳踏螺栓】。
- 4.水平補強裝置(初期塔內外的拉力保持 500kgf)。
- 5.斜向拉緊裝置(初期以 500kgf 力拉緊；拆除構件時通過螺栓的鬆緊程度可以大約估計構件的受力大小；如螺栓難以拆卸，則通過鬆開受壓腹材方向的斜向拉緊裝置，來拉緊受拉腹材方向的斜向拉緊裝置，使其矯正結構形狀)。
- 6.構件拆除後須當日安裝完成(因為設計採用的是施工時的風速，所以須在拆除當日安裝完成新構件)，現場安裝示意詳如圖 3-15 所示，部材更新施工前後如圖 3-16 所示。

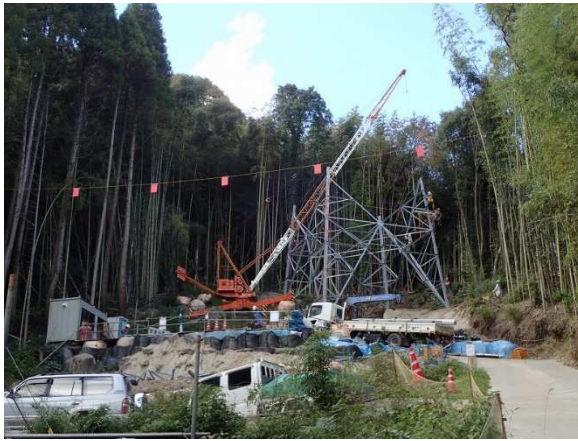
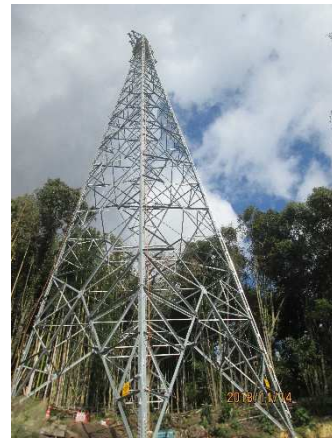
圖 3-20 本次實習現場—66kV 西大分篠原線工程新設 No.10 安裝示意圖

本工程係因配合太陽光電發電廠加入，須更換較重的更高容量導線，惟部分既設鐵塔強度不足遂進行興工，工程施工概要詳圖 3-19 所示，本次現場實習當日係進行新設 No.10 鐵塔裝建施工(詳圖 3-20 現場施工示意圖所示)，其為縮短線路跨越縣道、JR 新幹線鐵路之停電施工時間，規劃先進行不停電之新設 No.10~新設 No.13 區間鐵塔安裝及架線施工，再續進行停電施工部分，其中既設 No.9~新設 No.10 區間係為既設 No.9~既設 No.10 區間線路重疊延伸，且同屬跨越 JR 新幹線鐵路之架線區間，施工時將可利用該區間既有導、地線，採以吊金工法施工(一種利用既有線材或吊金繩相較傳統直接法更安全的延線施工方法，適用於跨越鐵路、高速公路等安全需求較高之場所)，足可見在設計規劃之初即已考量施工層面，俾使後續施工更順利進行。

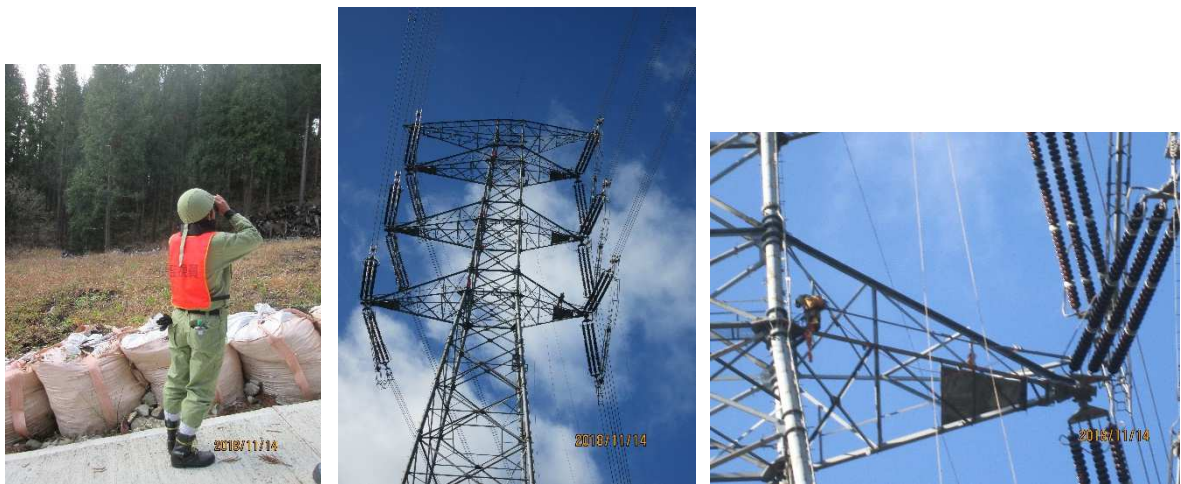
另外本工程工地相較於台灣比較罕見的是現場設置一位穿著導電衣的監視員，其負責監視塔上人員作業(詳圖 3-22 所示)，因換線施工時仍維持 1 回線送電，故有感應電壓影響人員作業安全，該監視員將視施工情形必要時可能須登塔協助作業，其所穿著的導電衣係由一種對電有良好導電性材質所做成的服裝，根據法拉第原理，置身於金屬或其它良導電體的內部，人或物幾乎感受不到外界的電流，因電流不會進入到衣服內部使其具有保護人體作用，故該衣服又名「法拉第」防護衣，現場另有詳細的工程資訊及安全注意事項等一目瞭然的大看板及告示(詳圖 3-23 所示)，可見日本對工地安全管理的重視，值得我們借鏡。

圖 3-22 本次實習現場－500kV 東九州幹線 No.127 換線準備監視與作業示意圖
