出國報告（出國類別：考察）

赴日本東京都澀谷東急文化村美術館場 勘心得報告

服務機關：國立故宮博物院

立法院第九屆第4會期起，教育暨文化委員會委員即期許本院應配合國家或國際重要活動與賽事，推出相關展覽及優惠措施。國際體壇最重要賽事奧林匹克運動會2020年將於日本東京舉行，本院屆時擬赴東京舉辦故宮文物展。為確保本院文物展覽環境之安全與順利，本次出國目的為先期赴該館展場了解文物展存環境及安全等相關設施。為此，本院乃由相關處室人員共計6名，於2018年12月16日至18日共計三日，前往日本東京澀谷文化村美術館會勘。

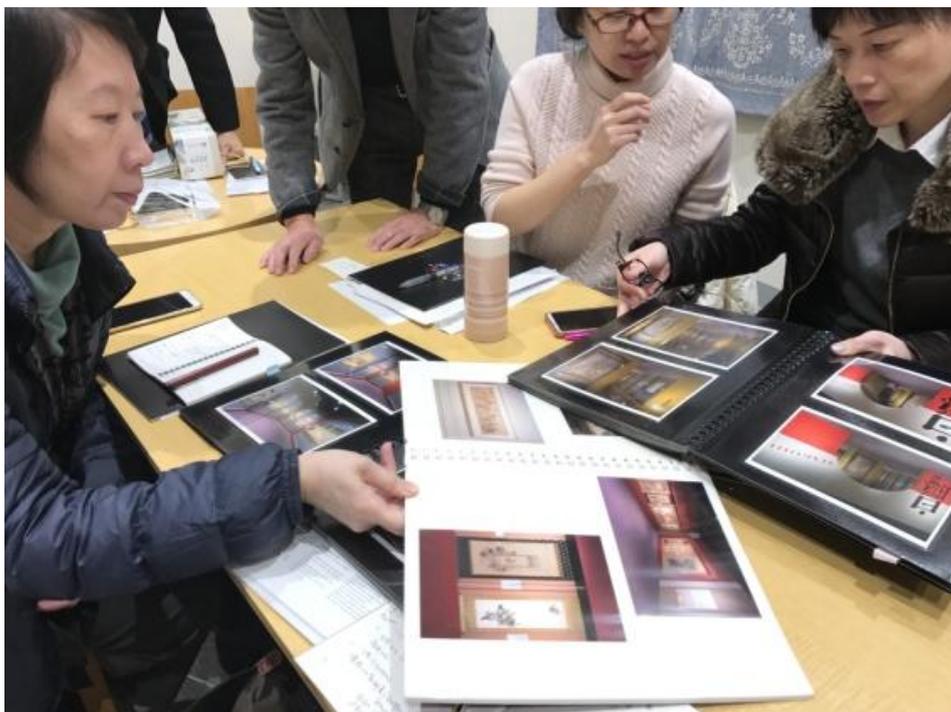
圖七、參閱東急文化村美術館過去展覽的書畫展櫃照片

(2)當天為油畫展，並未看到實際展櫃，館方以過往照片提供書畫展示櫃形

式作為參考。該館過去在舉辦東洋畫展時，確實有製作展櫃，以供懸掛立軸使用，與故宮書畫類立軸的展示方式相似，故可據以認定該場館適合做為複合式材質藝術品的展陳。

(3)書畫的掛軸，擬放置於展櫃內，並設置軌道吊掛陳設。對方並出示先前展示傳統繪畫時的照片供參考。

(4)歷來展出掛軸式則以增置假牆及展櫃連結陳列，由歷來展場照片提供了解。

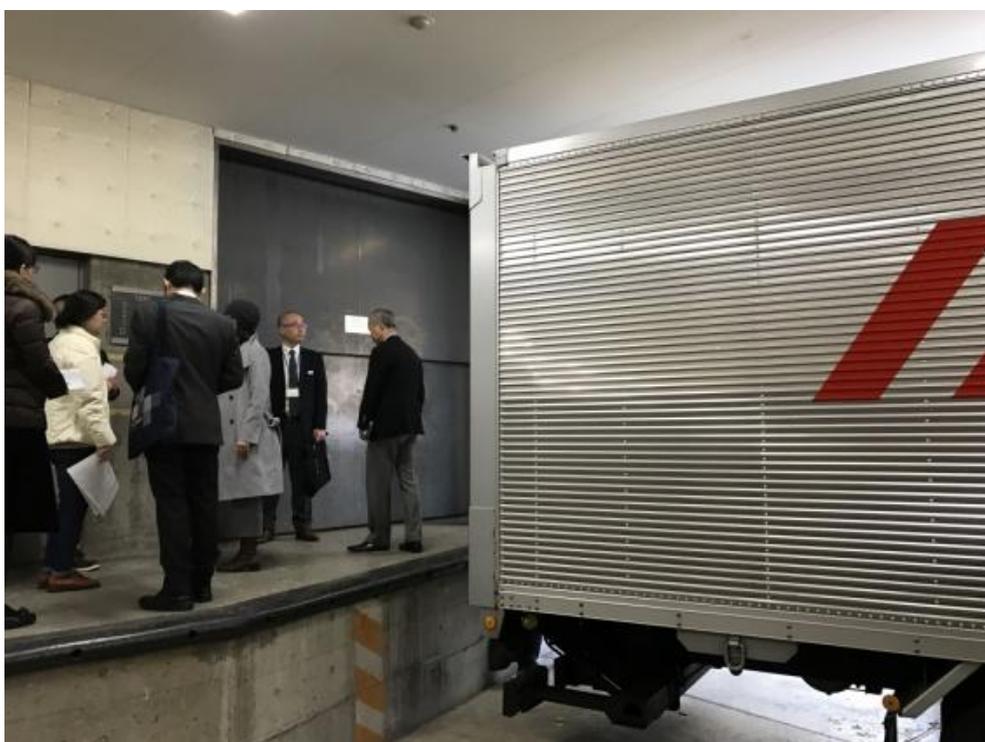
圖八、借展文物卸貨平台

13.卸貨平台：位於下一層停車場，運送車卸貨後可直接接電梯向上層樓運送。
