執行中華航空公司德國法蘭克福場站設施、往返航路檢查及參加歐盟航空安全局(EASA)外籍航空器機坪檢查(SAFA)論壇出國報告

服務機關：民用航空局

報告日期：108年5月29日

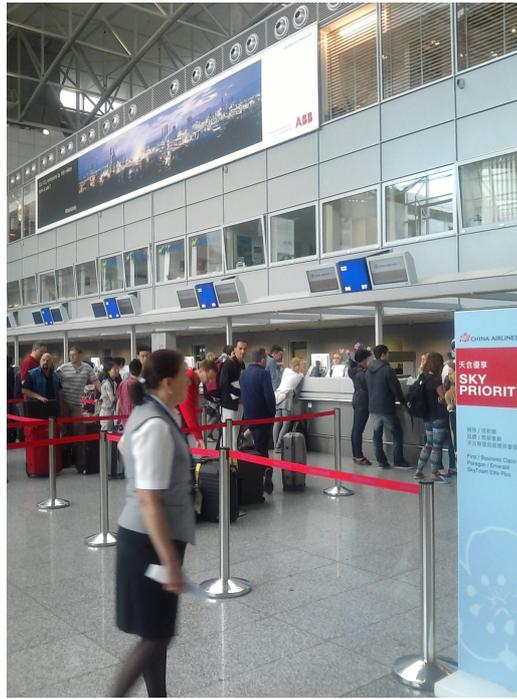
旅客報到

1. 航務：提供 WEATHER、NOTOM 及載重平衡。
2. 機務：提供 B777-300 及 B747-409F 型機 FULL HANDLING 及其他機型人力支援。
3. 地面勤務：提供客艙清潔、行李及旅客運送服務。
4. 旅客報到：除旅客報到櫃台外，一進航站大廳就明顯看到集中自助報到系統(如下照片)，共有 10 台。

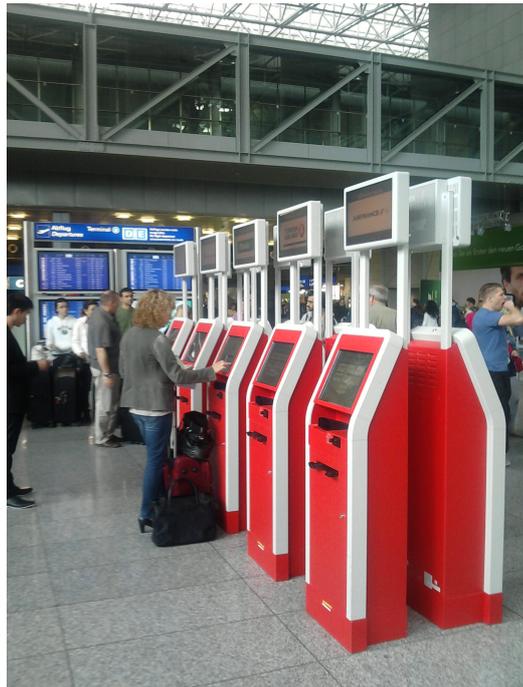
集中自助報到系統

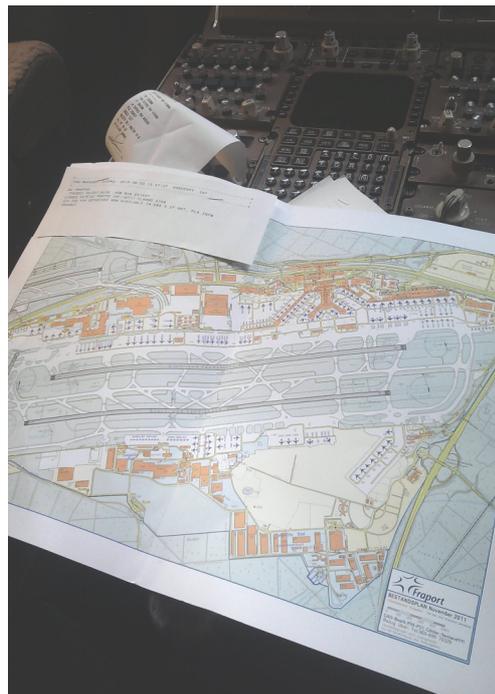
2. 簽派提示，經實際參與及觀察作業流程，情況符合要求。FRAPORT 製作飛行計畫 (Flight Plan) 提供組員之卷宗(Folder)設計很好，紙夾打開內面頁印有機場跑、滑道平面配置圖(如下照片)，字體印得比 Jeppesen 手冊上圖來得大且又有彩色，可提供組員清楚辨識離場跑、滑道路徑，實用可靠。

Flight Plan Folder

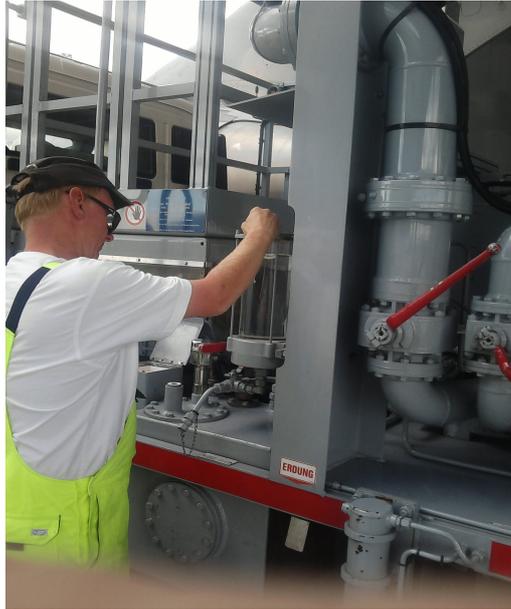
1. 加油作業：加油公司為 AFS (Aviation Fuel SERVICE CO.)，德航依規定定期向其索取油品檢測報告，並於每一航班加油時皆執行燃油密度及含水測試，華航本身亦定期執行稽查工作。

油車抽查燃油含水測試
