出國報告（出國類別：其他）

高雄機廠遷建潮州及原有廠址開發計畫 —CL131 標檢修設備工程廠驗查證作業

025-地下式頂升設備 廠驗檢(試)驗項目相片

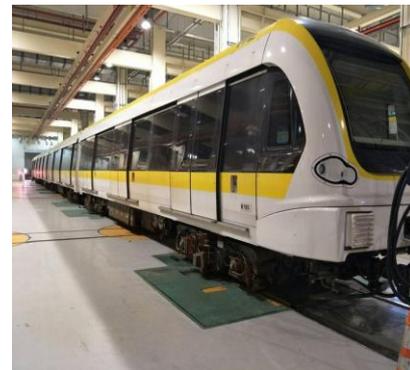
圖 1:本局新購地下式頂升設備全貌

本設備屬臺鐵局第 1 套引進之地下頂升設備(圖 1)，係應用於日後電聯車車輛編組維修之頂升作業，且可克服各車型頂升點不同之設計(不僅限於單一車種)，目前國內已有台灣高鐵及捷運公司具同類型設備運用中(圖 2~4)，亦都有不錯的實績成效。

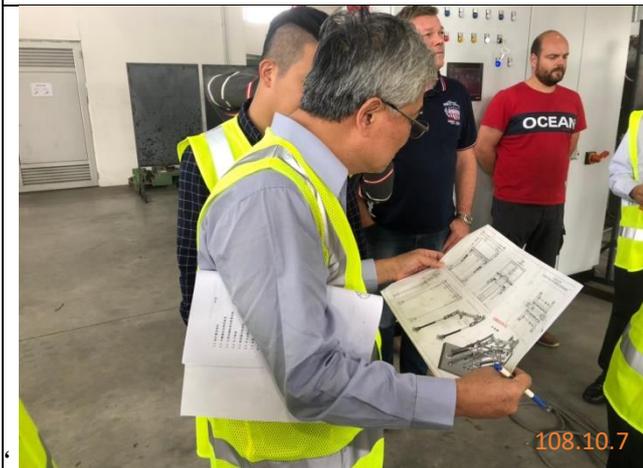
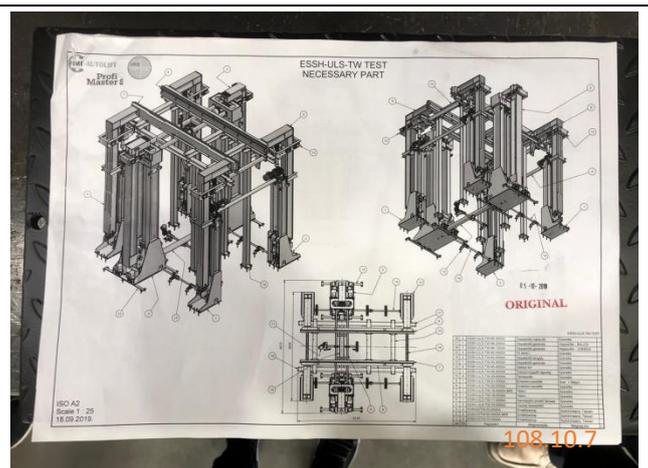
圖 13: 1.0 設計圖面確認

圖 14: 1.0 設計圖面確認

1.0 設計圖面確認： OK

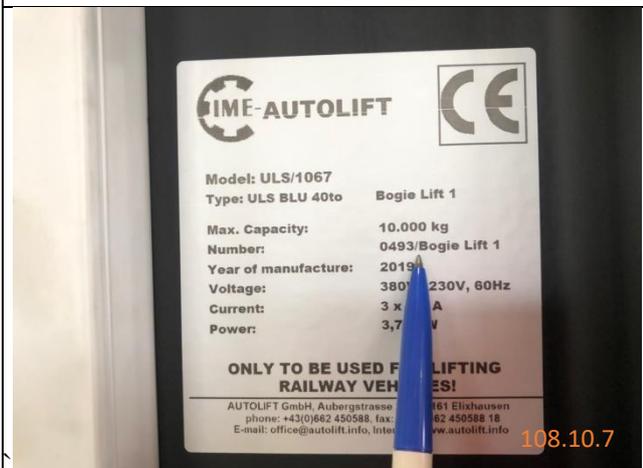
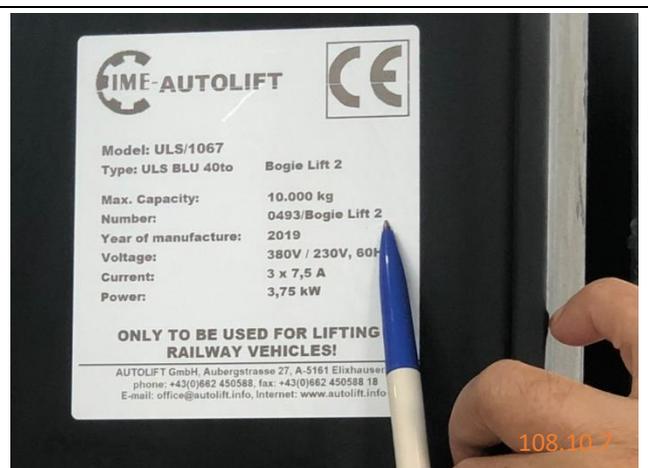
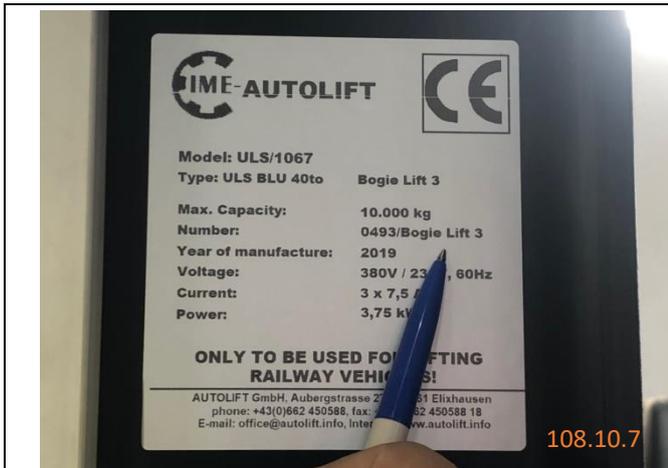
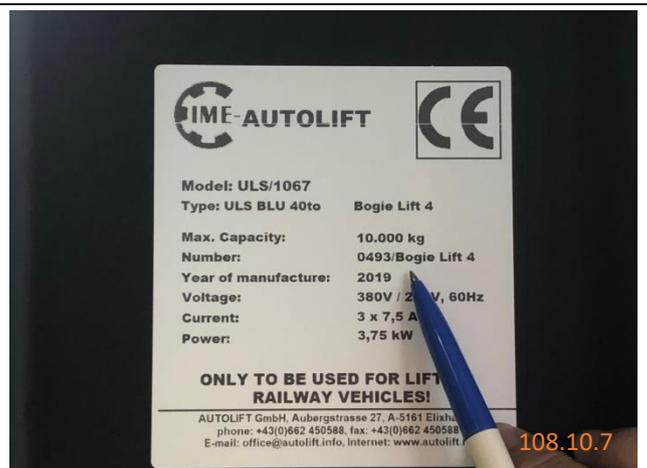
圖 15: 1.0 設計圖面確認:
1.1 升降裝置序號:0493/Bogie Lift 1

圖 16: 1.0 設計圖面確認:
1.1 升降裝置序號:0493/Bogie Lift 2

圖 17: 1.0 設計圖面確認:
1.1 升降裝置序號:0493/Bogie Lift 3

圖 18: 1.0 設計圖面確認:
1.1 升降裝置序號:0493/Bogie Lift 4

1.1 升降裝置序號： 0493 / Regre / At 1, 2, 3, 4

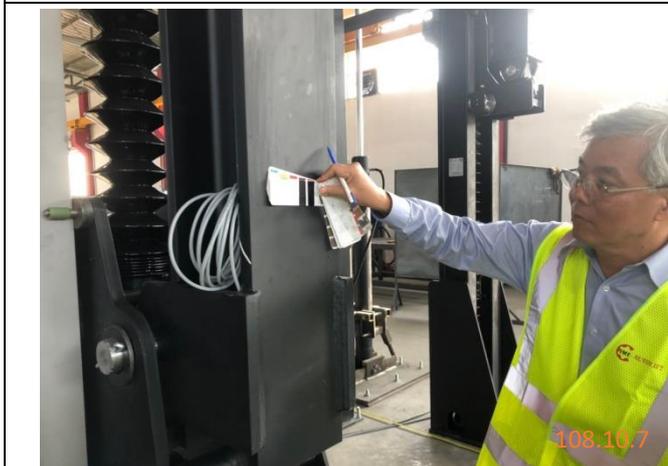
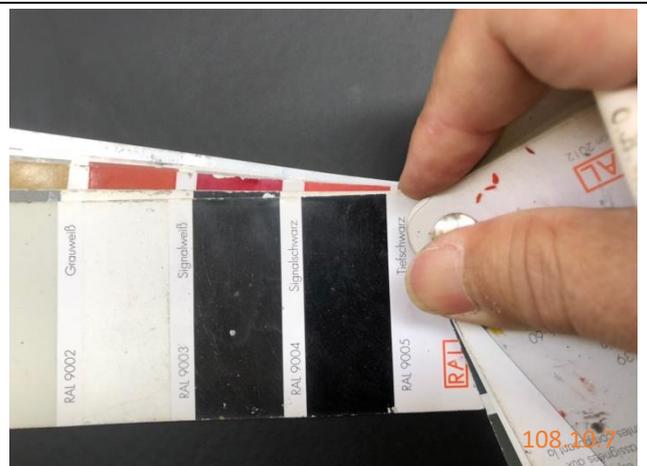
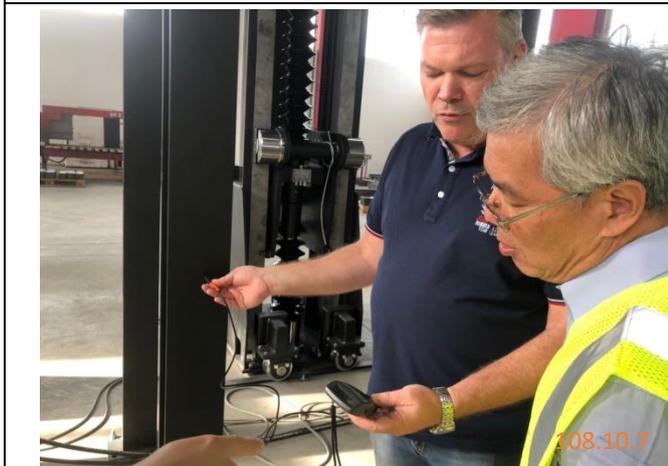
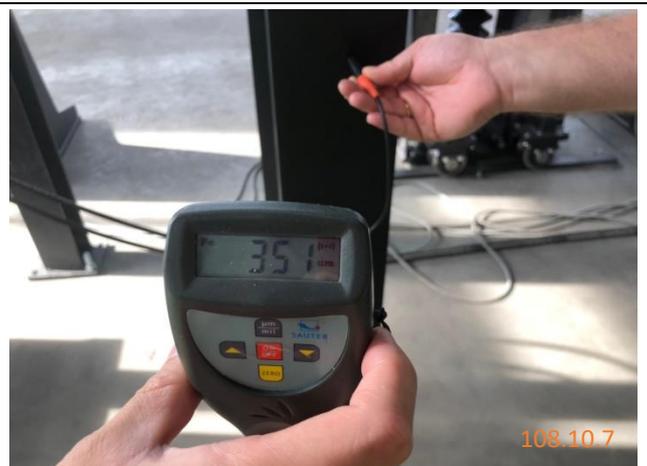
圖 19: 2.0 外觀顏色及膜厚檢查:
2.1 結構樑顏色 : RAL 9005

圖 20: 2.0 外觀顏色及膜厚檢查:
2.1 結構樑顏色 : RAL 9005

圖 21: 2.0 外觀顏色及膜厚檢查:
2.1 結構樑膜厚標準:240 μm

圖 22: 2.0 外觀顏色及膜厚檢查:
2.1 結構樑膜厚量測 : 351 μm

2.1 結構樑顏色及膜厚：RAL 9005、240µm 351, 322, 309, 291, 269

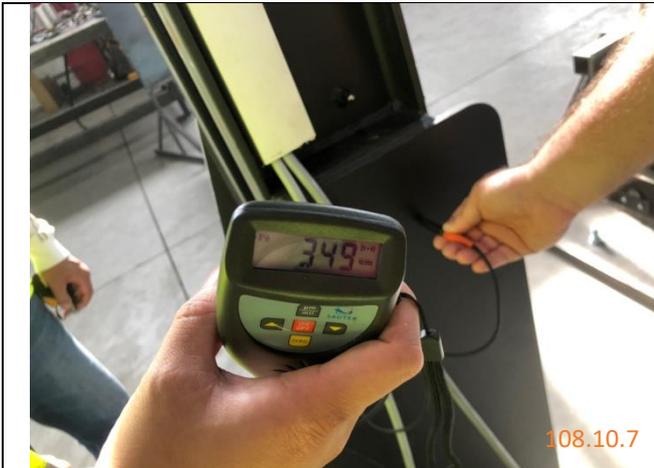
圖 23: 2.0 外觀顏色及膜厚檢查:
2.1 結構樑膜厚量測：349 μm

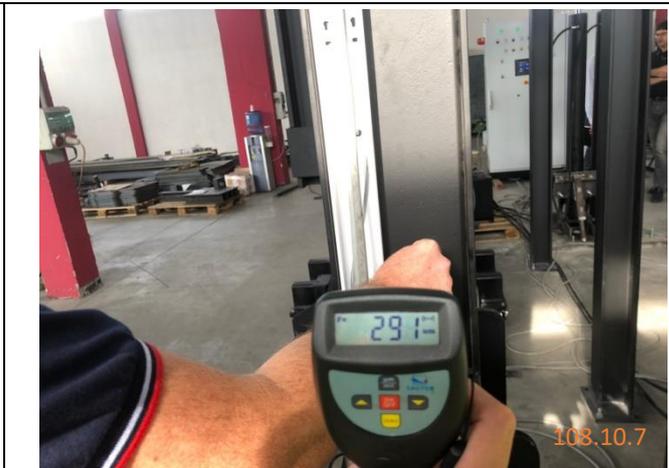
圖 24: 2.0 外觀顏色及膜厚檢查:
2.1 結構樑膜厚量測：291 μm

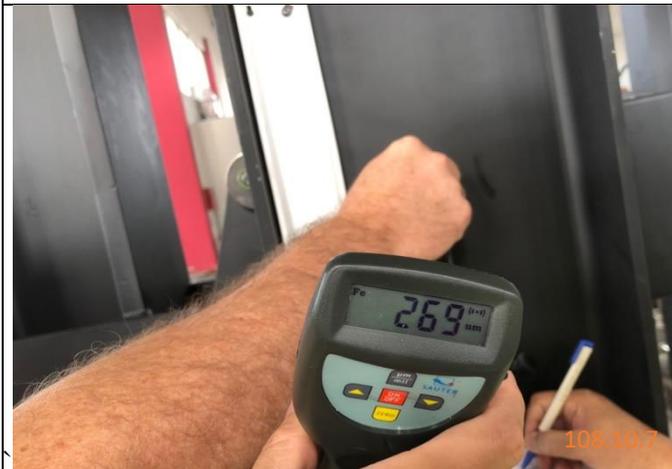
圖 25: 2.0 外觀顏色及膜厚檢查:
2.1 結構樑膜厚量測：269 μm

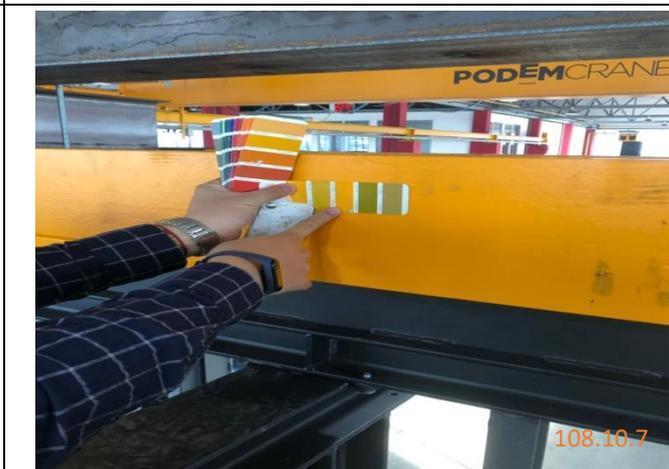
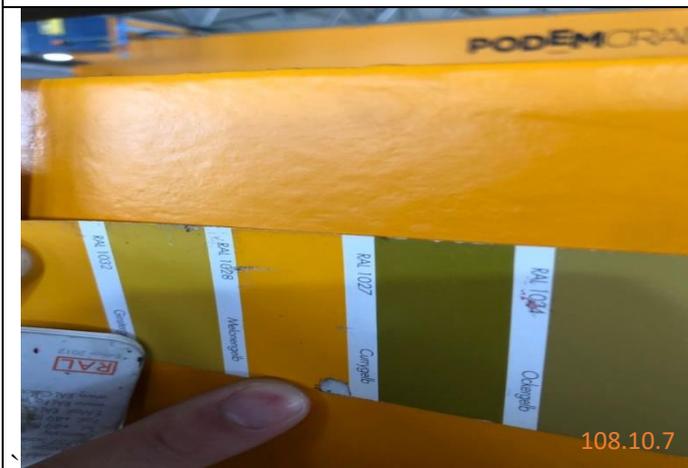
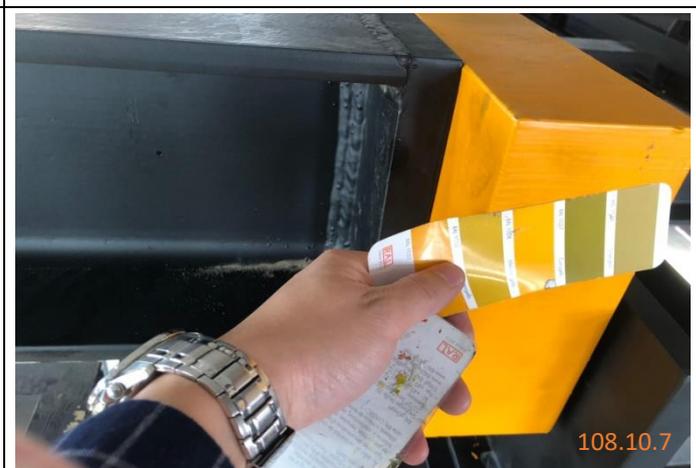
圖 26: 2.0 外觀顏色及膜厚檢查:
2.2 舉升軌及移動件顏色：RAL 1028

圖 27: 2.0 外觀顏色及膜厚檢查:
2.2 舉升軌及移動件顏色：RAL 1028

圖 28: 2.0 外觀顏色及膜厚檢查:
2.2 舉升軌及移動件顏色：RAL 1028

2.2 舉升軌及移動件顏色及膜厚：RAL 1028、240µm 271, 286

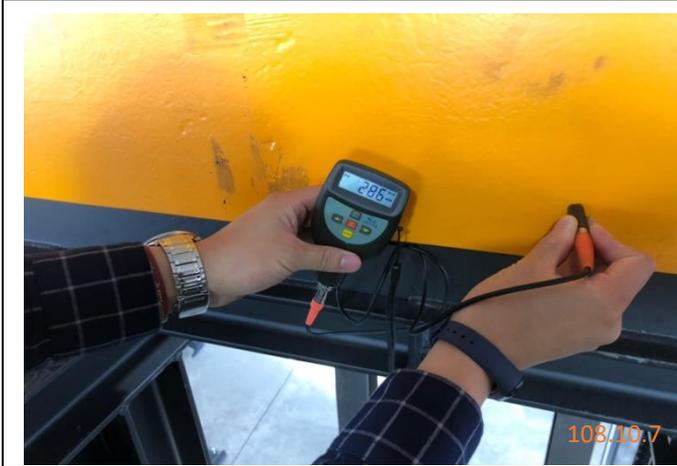
圖 29: 2.0 外觀顏色及膜厚檢查:
2.2 舉升軌及移動件膜厚量測 : 286 μm

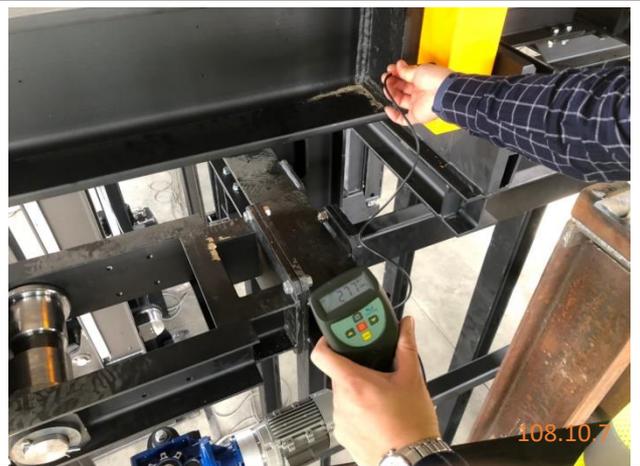
圖 30: 2.0 外觀顏色及膜厚檢查:
2.2 舉升軌及移動件膜厚量測 : 277 μm

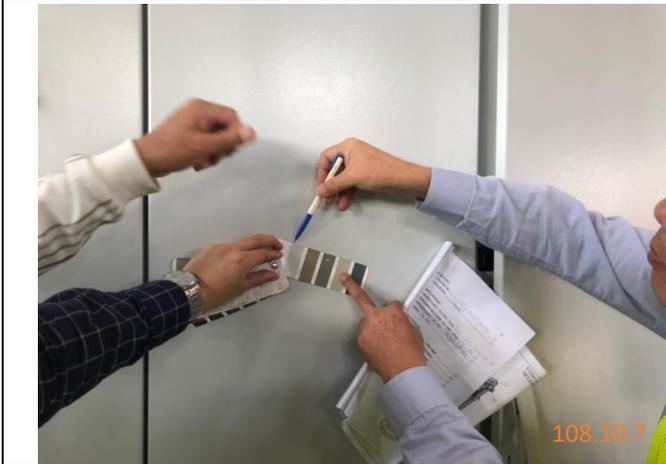
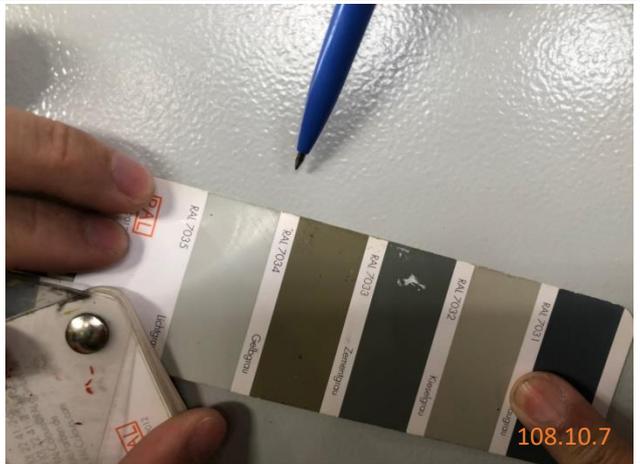
圖 31: 2.0 外觀顏色及膜厚檢查:
2.4 控制盤顏色 : RAL 7035

圖 32: 2.0 外觀顏色及膜厚檢查:
2.4 控制盤顏色 : RAL 7035

2.4 控制盤顏色：RAL 7035 7035

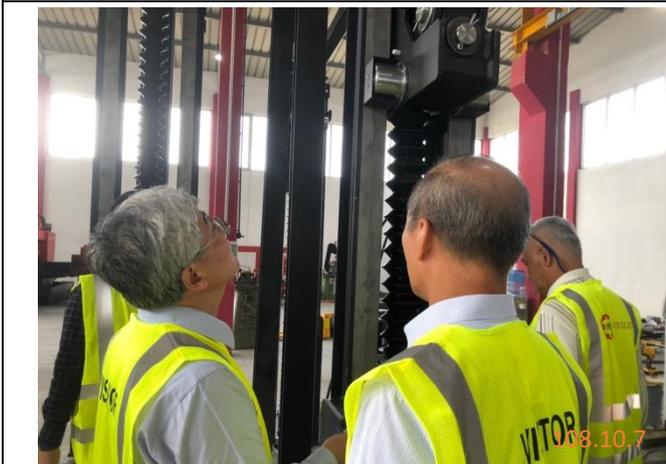
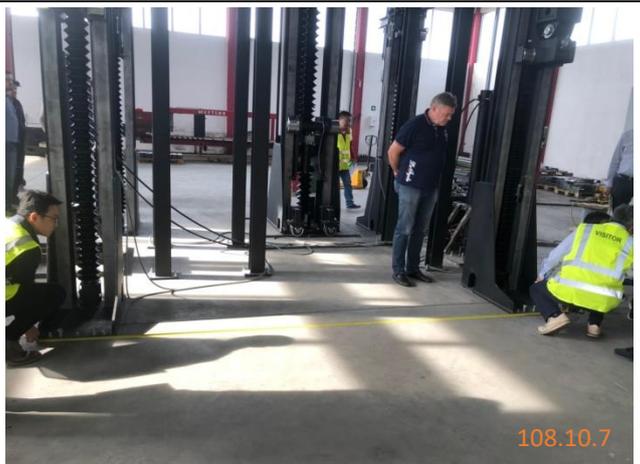
圖 33: 3.0 主要結構檢查及數量清點 :
3.1 轉向架頂升機舉升柱#1 無損傷、形變及鏽蝕

圖 34: 3.0 主要結構檢查及數量清點 :
3.1 轉向架頂升機舉升柱#1 無損傷、形變及鏽蝕

3.1 轉向架頂升機舉升柱#1 無損傷、形變及鏽蝕：無損傷、變形及鏽蝕

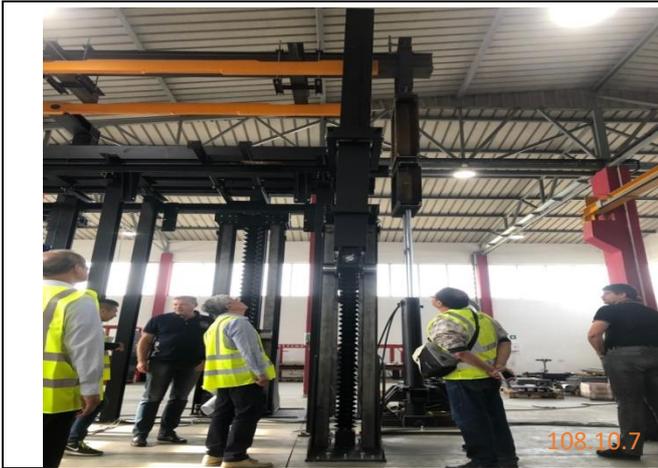
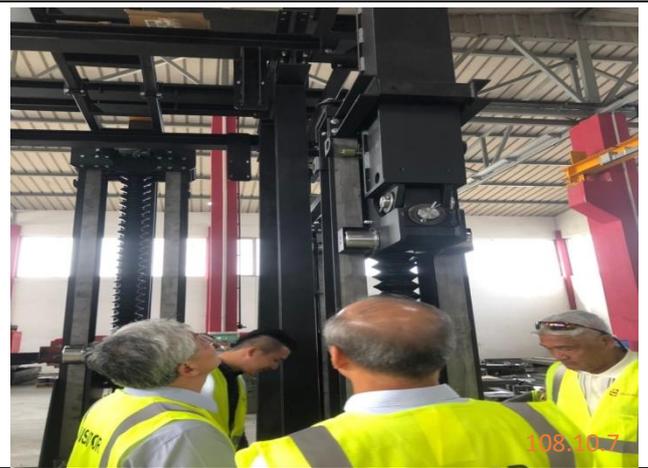
圖 35: 3.0 主要結構檢查及數量清點：
3.5 (側承)車體架台#1 無損傷、形變及鏽蝕

圖 36: 3.0 主要結構檢查及數量清點：
3.5 (側承)車體架台#1 無損傷、形變及鏽蝕

3.5 (側承)車體架台#1 無損傷、形變及鏽蝕：無損傷、形變及鏽蝕

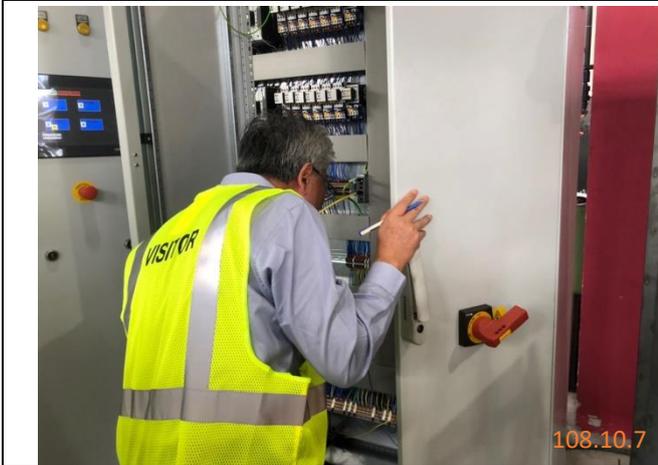
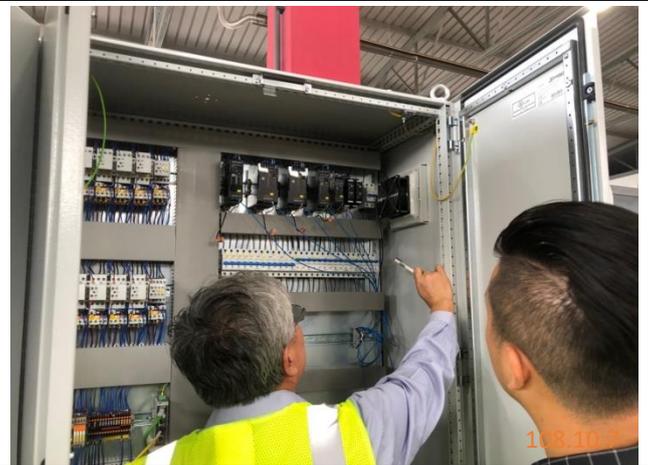
圖 37: 3.0 主要結構檢查及數量清點：
3.8 控制盤無損傷、形變及鏽蝕

圖 38: 3.0 主要結構檢查及數量清點：
3.8 控制盤無損傷、形變及鏽蝕

3.8 控制盤無損傷、形變及鏽蝕：目視外觀無損傷、形變及鏽蝕

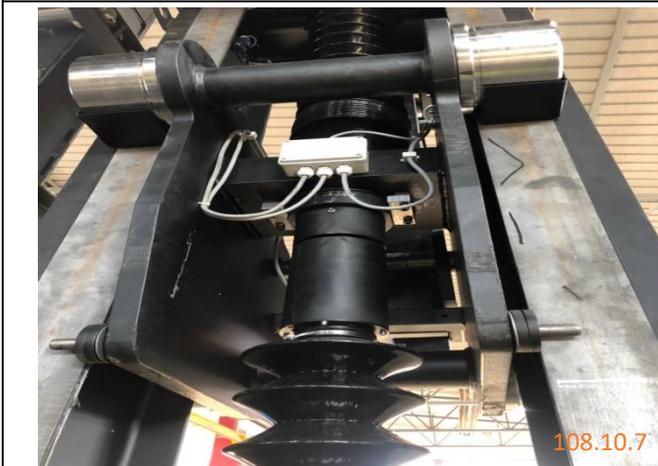
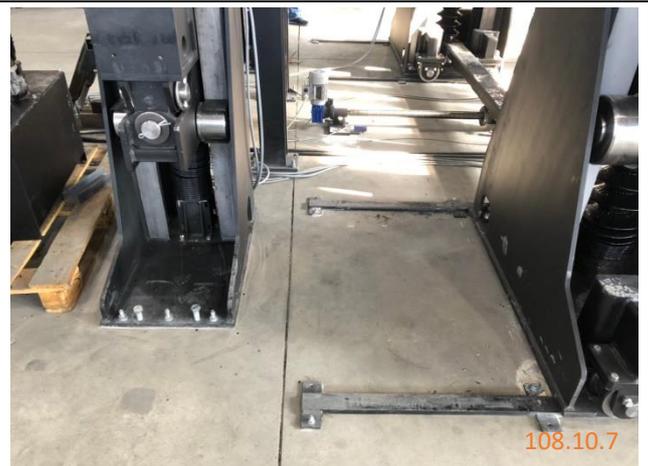
圖 39: 3.0 主要結構檢查及數量清點：
3.9 轉向架頂升機阻輪器無無損傷、形變及鏽蝕

圖 40: 3.0 主要結構檢查及數量清點：
3.9 轉向架頂升機阻輪器無無損傷、形變及鏽蝕

3.9 轉向架頂升機舉升軌及阻輪器無損傷、形變及鏽蝕：無損傷、形變及鏽蝕

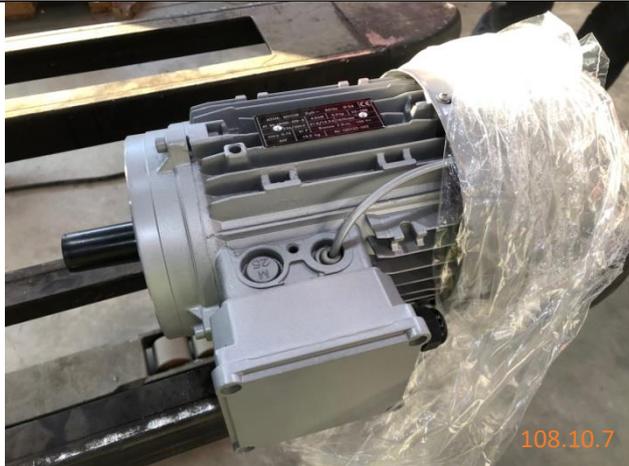
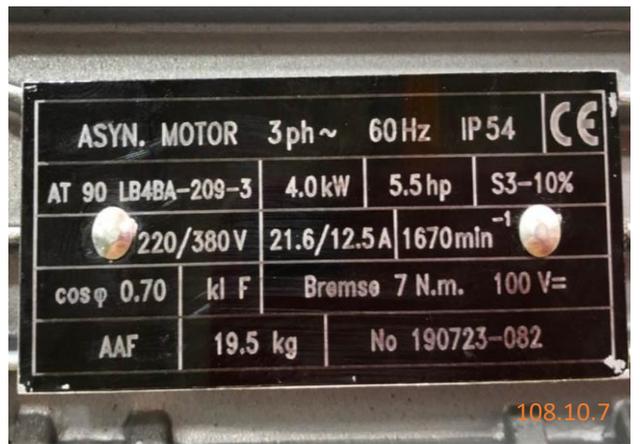
圖 41: 3.0 主要結構檢查及數量清點:
3.11 馬達:220V, 3.75kW, F, IP55

圖 42: 3.0 主要結構檢查及數量清點:
3.11 馬達:220V, 3.75kW, F, IP54

3.11 馬達規格：220V, 3.75KW, F, IP55

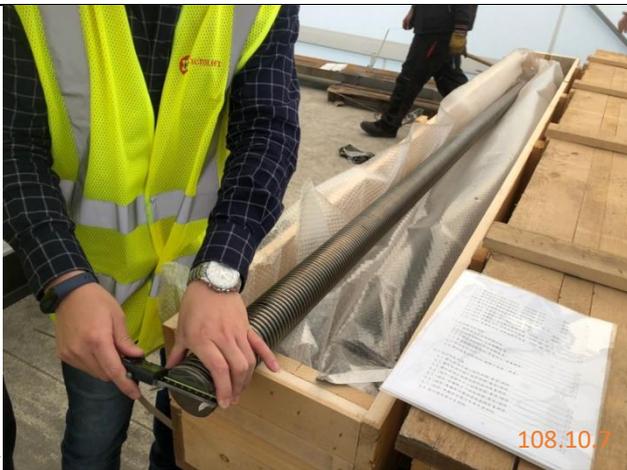
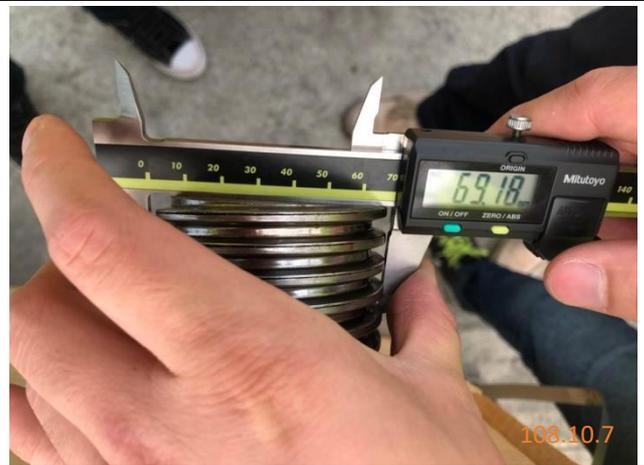
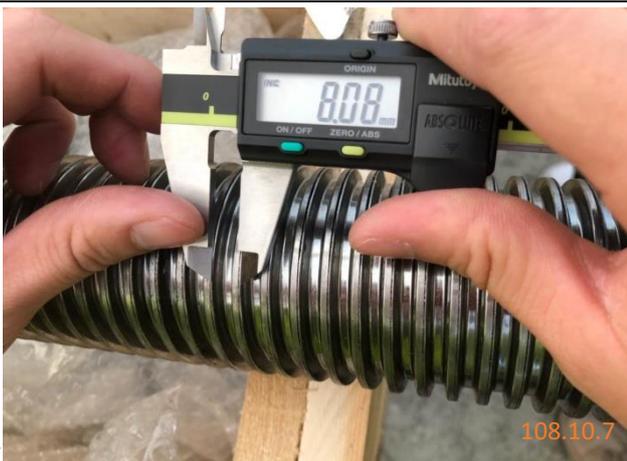
圖 43: 4.0 尺寸檢查:
4.1 轉向架頂升機舉升螺桿#1 : TR70x8mm

圖 44: 4.0 尺寸檢查:4.1 轉向架頂升機舉升螺桿
#1 : TR70x8mm(實測外徑: 69.18mm)

圖 45: 4.0 尺寸檢查:4.1 轉向架頂升機舉升螺桿
#1 : TR70x8mm(實測螺距: 8.08mm)

- 由測1号 {
- 4.1 轉向架頂升機舉升螺桿#1：TR70x8mm 外徑：ø9.18 螺距：8.08
 - 4.2 轉向架頂升機舉升螺桿#2：TR70x8mm 外徑： 螺距：
 - 4.3 轉向架頂升機舉升螺桿#3：TR70x8mm 外徑： 螺距：
 - 4.4 轉向架頂升機舉升螺桿#4：TR70x8mm 外徑： 螺距：
 - 4.5 轉向架頂升機由軌面抬升高度：1700 mm +4/-0 1705
- 由測1号 {
- 4.6 (側承)車體架台#1：TR80x10mm 外徑：ø9.86 螺距：10.09
 - 4.7 (側承)車體架台#2：TR80x10mm 外徑： 螺距：
 - 4.8 (側承)車體架台頂升點可微調行程：800mm +/-4 830
- 由測1号 {
- 4.9 (側承)車體架台#1 由軌面抬升高度：2700 mm +4/-0 2705
 - 4.10 (側承)車體架台#2 由軌面抬升高度：2700 mm +4/Autolift GmbH

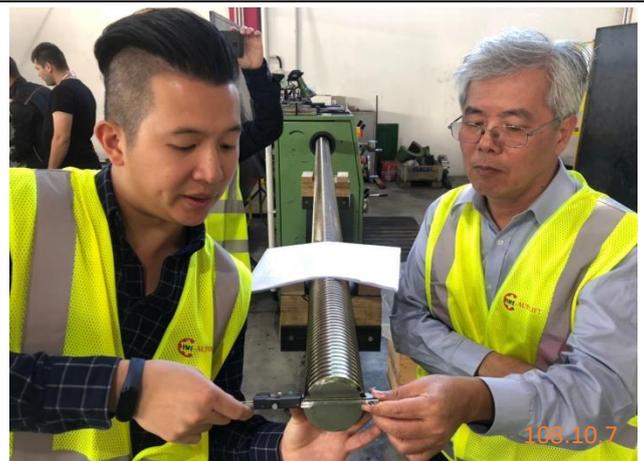
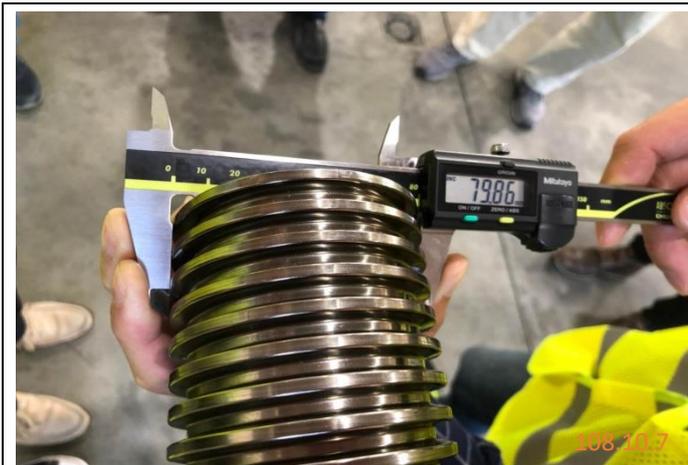
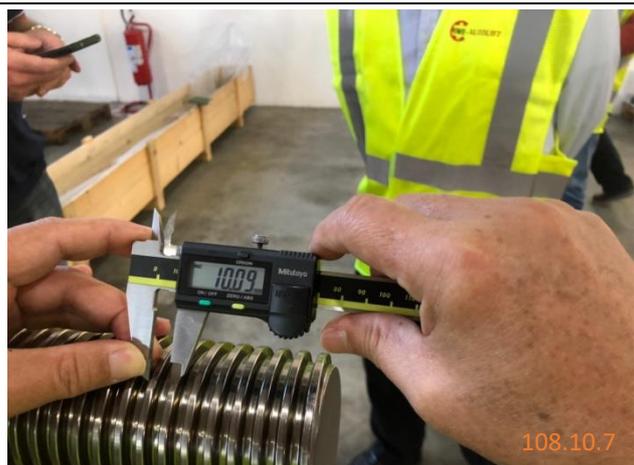
圖 46: 4.0 尺寸檢查:
4.6 (側承)車體架台#1 : TR80x10mm

圖 47: 4.0 尺寸檢查:
4.6 (側承)車體架台#1 : TR80x10mm (實測外徑: 79.86mm)

圖 48: 4.0 尺寸檢查:
4.6 (側承)車體架台#1 : TR80x10mm (實測螺距: 10.09mm)

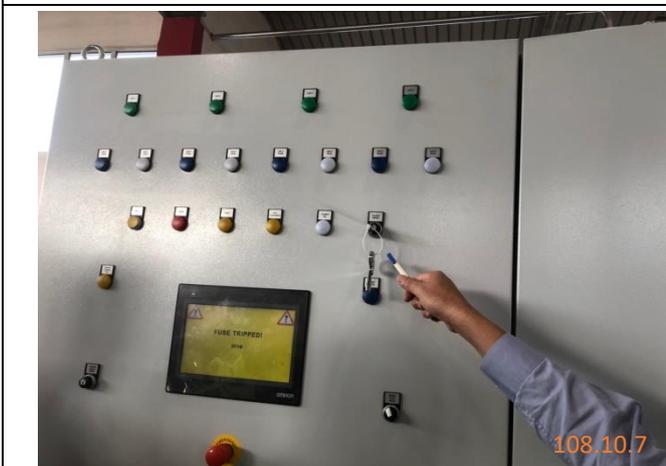
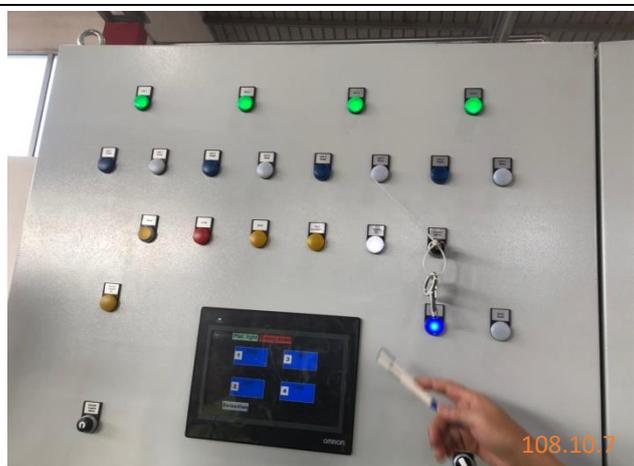
圖 49: 5.0 控制盤功能測試：
5.1 鑰匙鎖定之控制開關功能

圖 50: 5.0 控制盤功能測試
5.1 鑰匙鎖定之控制開關功能

- 5.1 鑰匙鎖定之控制開關功能：鑰匙鎖定功能正常
- 5.2 上升控制按鈕(含防誤觸裝置)：進場後安裝
- 5.3 下降控制按鈕(含防誤觸裝置)：進場後安裝
- 5.4 緊急開關功能測試(緊急停止/重置解除)：功能正常
- 5.5 控制燈號測試：控制燈號顯示正確
- 5.6 觸控螢幕功能測試(應顯示高度、誤差)：螢幕功能正確
顯示高度、誤差。

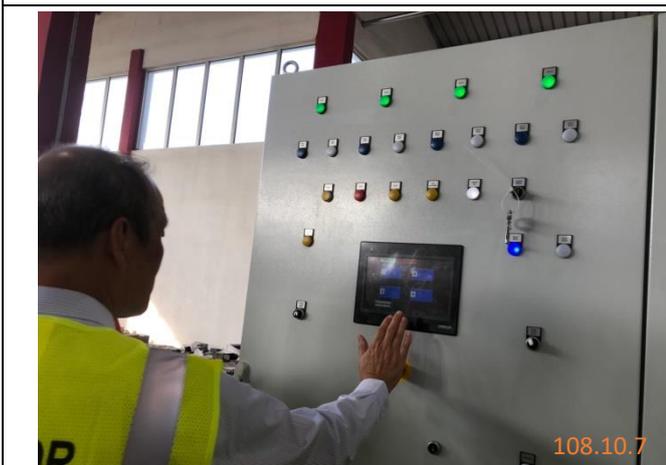
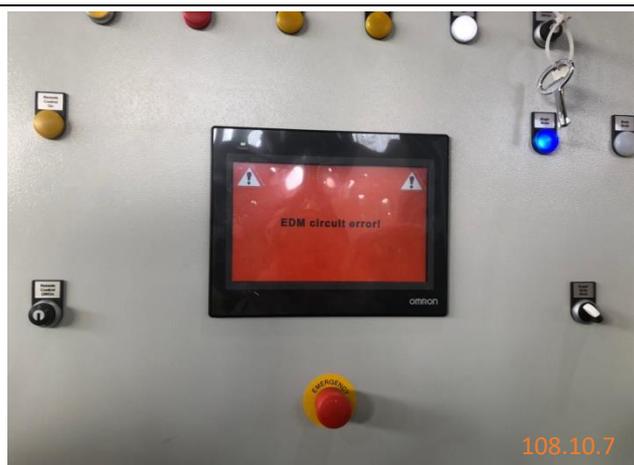
圖 51: 5.0 控制盤功能測試：
5.4 緊急開關功能測試(緊急停止/重置解除)

圖 52: 5.0 控制盤功能測試：
5.4 緊急開關功能測試(緊急停止/重置解除)

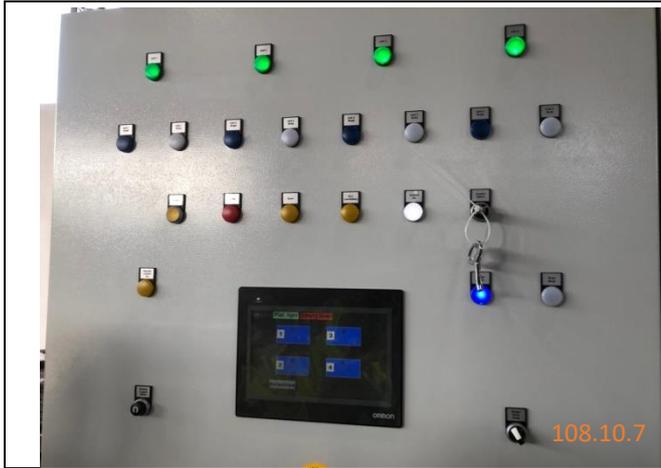
圖 53: 5.0 控制盤功能測試：
5.5 控制燈號測試

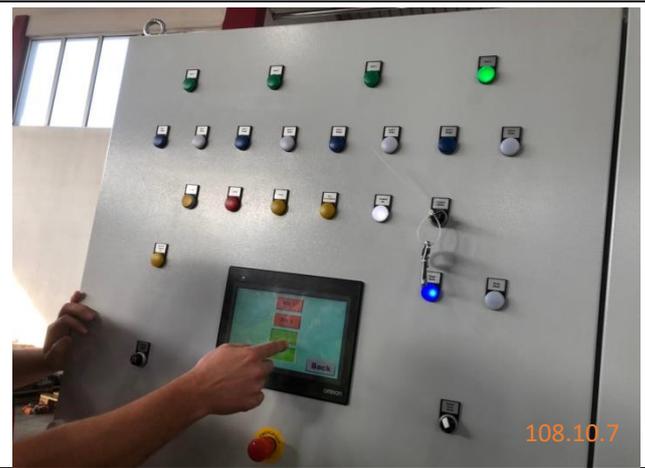
圖 54: 5.0 控制盤功能測試：
5.6 觸控螢幕功能測試(應顯示高度、誤差)

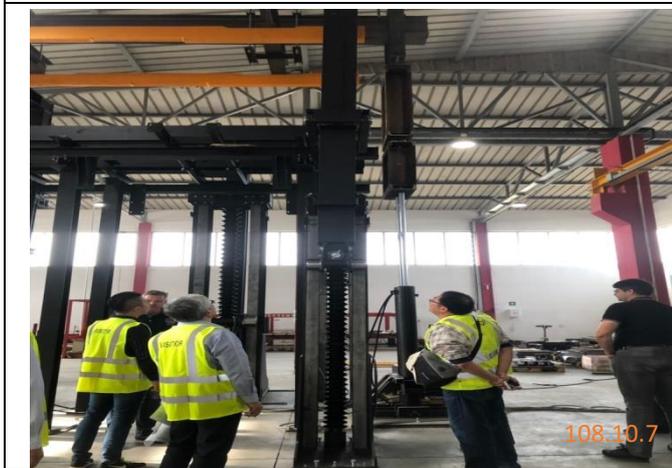
圖 55: 6.0 安全功能測試：
6.1 轉向架頂升機上極限開關(最高)測試

- 6.1 轉向架頂升機上極限開關(最高)測試：功能正常
- 6.2 轉向架頂升機下極限開關(最低)測試：功能正常
- 6.3 轉向架頂升機螺帽磨耗感測裝置測試：功能正常
- 6.4 (側承)車體架台上極限開關(最高)測試：功能正常
- 6.5 (側承)車體架台下極限開關(最低)測試：ok.
- 6.6 (側承)車體架台螺帽磨耗感測裝置測試：模擬測試 ok
- 6.7 (側承)車體架台壓力感應裝置測試：模擬測試 ok
- 6.8 警示燈及警示音測試：燈未裝 聲音測試 ok

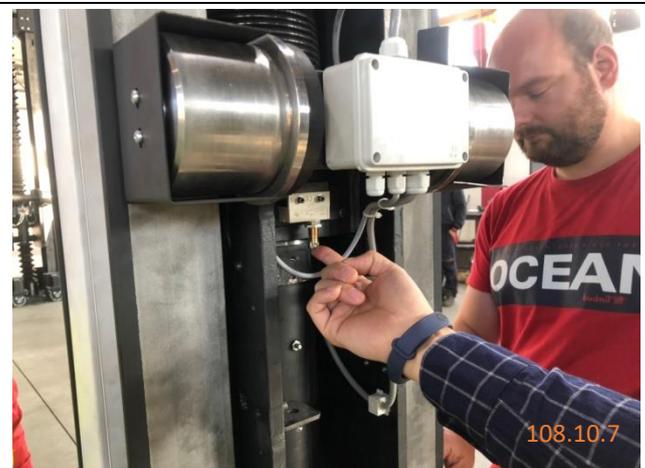
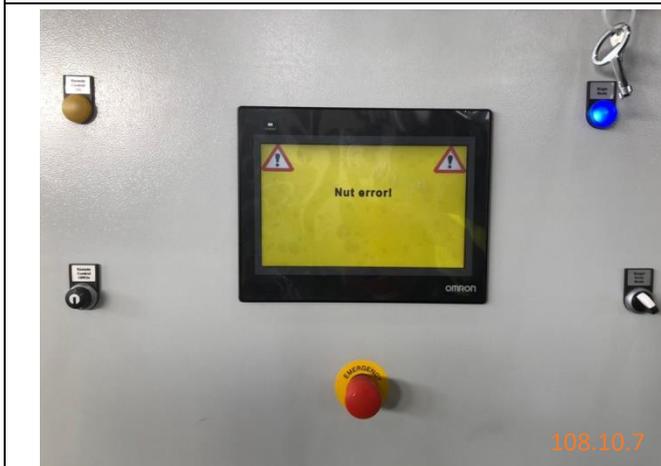
圖 56: 6.0 安全功能測試：
6.6 (側承)車體架台螺帽磨耗感測裝置測試

圖 57: 6.0 安全功能測試：
6.6 (側承)車體架台螺帽磨耗感測裝置測試

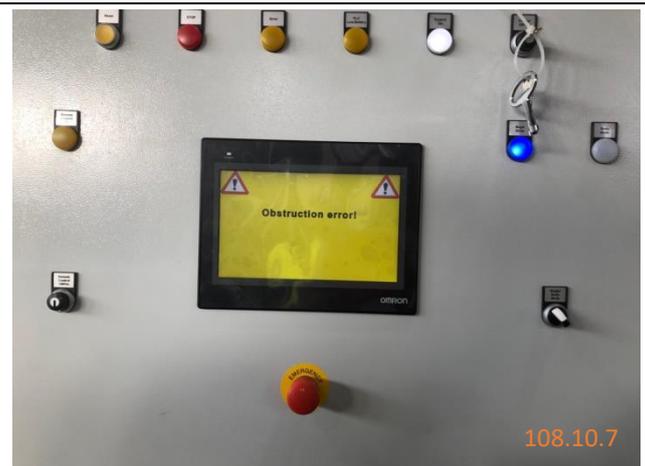
圖 58: 6.0 安全功能測試：
6.7 (側承)車體架台壓力感應裝置測試

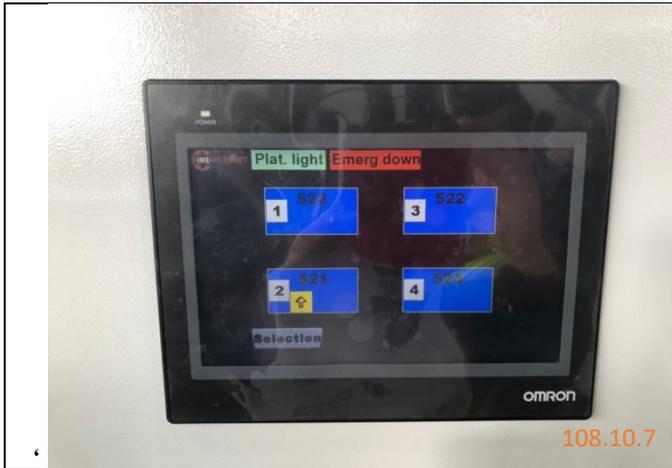
圖 59: 7.0 空載測試:
7.2 (側承)車體架台上升速度：大於 430mm/min (實測 516mm/min)

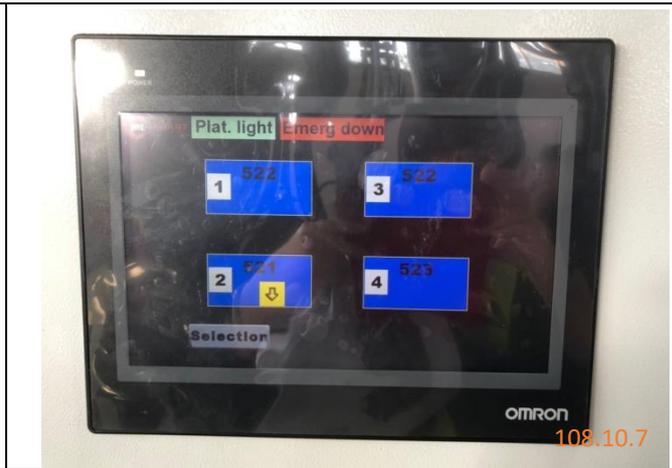
圖 60: 7.0 空載測試:
7.2 (側承)車體架台下降速度：大於 430mm/min (實測 522mm/min)

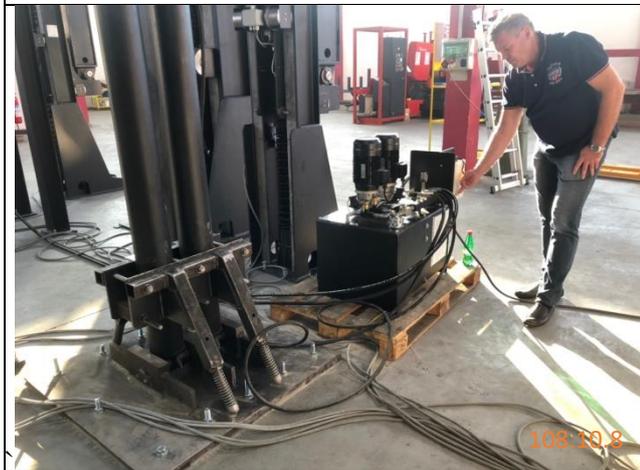
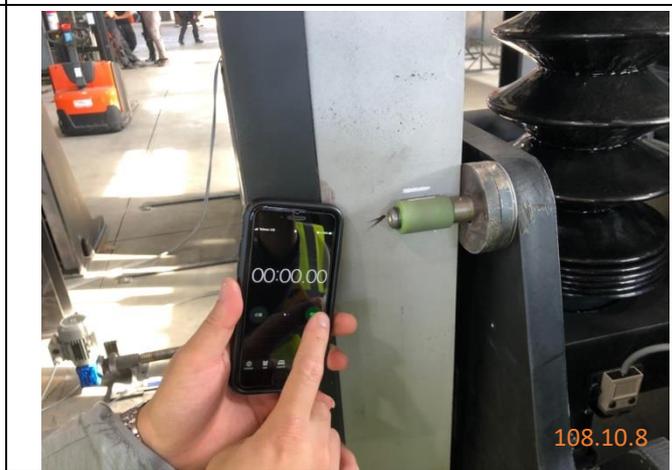
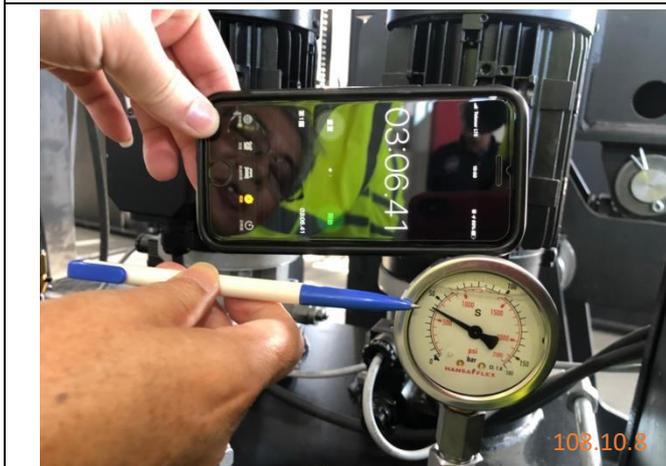
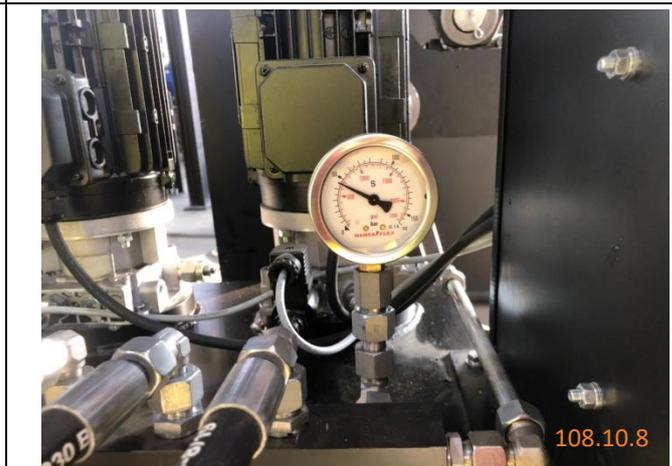
圖 61: 8.0 負載測試：
8.2 (側承)車體架台支撐能力：20 噸(實測 3 分鐘加壓 20 噸)

圖 62: 8.0 負載測試：
8.2 (側承)車體架台支撐能力：20 噸(實測 3 分鐘加壓 20 噸)

圖 63: 8.0 負載測試：
8.2 (側承)車體架台支撐能力：20 噸(實測 3 分鐘加壓 20 噸)

圖 64: 8.0 負載測試：
8.2 (側承)車體架台支撐能力：20 噸(實測 3 分鐘加壓 20 噸)

1. 機坑蓋防護鋼板未使用花紋鋁，本項未測試，待進場復補測
2. 軌向架頂升機負載能力因受測試場地地板承受能力於超過 20T 時已產生地板裂縫，經檢討要求原廠後續機組自行測試時須加大底板，使受力能 壓力、拉力互相抵銷者，使能承受 40T 承載力測試，本組測試應留下完整影像紀錄於進場時檢出本組設備於進場安裝完成後以 40T 砝碼實測頂升能力
3. 於規範 3.(4)、3.(5)、3.(10)(A,C,D)、3.(11)(B,G,H,I,J)、4.(7)、4.(13)、4.(14) 等須待設備安裝完成後才能測試，未含於本次廠驗項目中
4. 餘所有測試項目經測試後符合規範要求

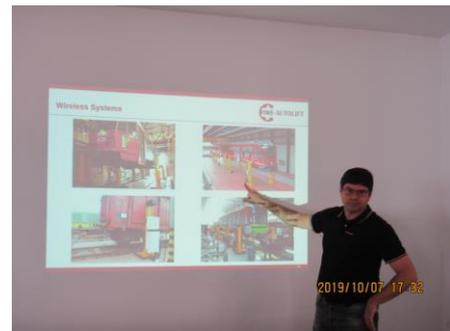
圖 88:無線遙控地下頂升設備簡介(2)

目前製造商之設備管線為基準，惟日後採購第2套，深不知管線是否會有相容性之疑慮，有鑑於此，本次廠驗製造商(IME-AUTOLIFT)於簡報中有介紹到『無線遙控地下頂升設備』(圖 87、圖 88)，顧名思義就是頂升機的控制台不受傳統方式須固定設置點，他是採無線控制方式，就類似在操作遙控飛機的原理，只要手持遙控器，在有效距離內便可輕易控制頂昇機作用，這倒是很新穎的設計，人員可作更彈性的操作，惟這次行程並沒能看到實體設備及測試成效，故暫無法作為評估依據，但起碼已藉由此次參訪獲得最新市場資訊，可作為日後設置的參考建議。

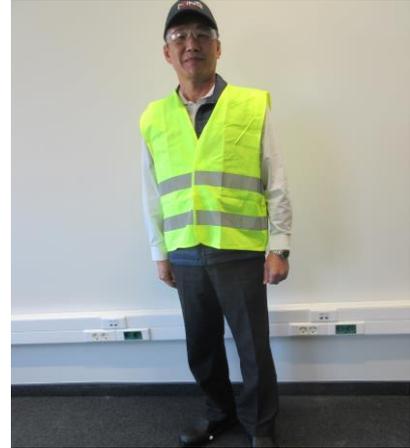
圖 90:全副職安穿戴護具

於 MIND-Milanovic industries Park 軌道園區簡介結束後，將進入生產園區參觀前，依照慣例先由職安人員作參觀動線的危害告知，一如我國職安規定作法，也是先作口頭條文宣導，然後再由進場人員一一簽名確認，這很制式的常態本無須贅述，但令我們較感驚訝的是園區發給每個人一個手提紙袋，起先大家還以為是紀念品，但打開一看才恍然大悟，原來裡面裝的就是以下圖片(圖 88、圖 89)所示的職安配戴用護具，經清點為：安全小便帽、反光背心、護目鏡及安全鞋套，雖屬簡易型，但就職安規定之配戴護具來說該有的都有了，且用手提袋包裝精美分送到參訪人員手上，著實令人對園區單位的親切接待及用心留下美好印象。

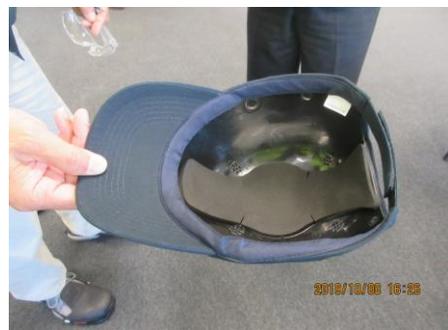
圖 92:護帽反面

值得一提的是一般參訪人員頂多只是穿戴安全帽及反光背心而已，少有全副穿戴齊全的，一方面是因為安全帽真的很笨重、又悶熱，大多數人都戴不住，但園區單位改用布帽型(內襯附塑膠護片，圖 91、圖 92)，不僅輕便，也不覺得笨重、悶熱；另外就是安全鞋，我們的職安規定對於參觀人員並無強制性，所以一般都不多作要求，然而園區所發給各位的是一種前半截只有鞋頭，後半截為簍空帶狀的鞋套，材質為橡膠，穿時外鞋也不用脫，僅需將鞋套套入鞋子，再將鞋跟拉上就好了，穿脫相當方便；惟國情不同，上述護具不見得可以適用於本地法規，但好的創意或許可作為我們職安參考的選項也不無可能。
