## 2019 年國際航空安全調查員協會 （ISASI）年會出國報告

服務機關：國家運輸安全調查委員會

## 摘要

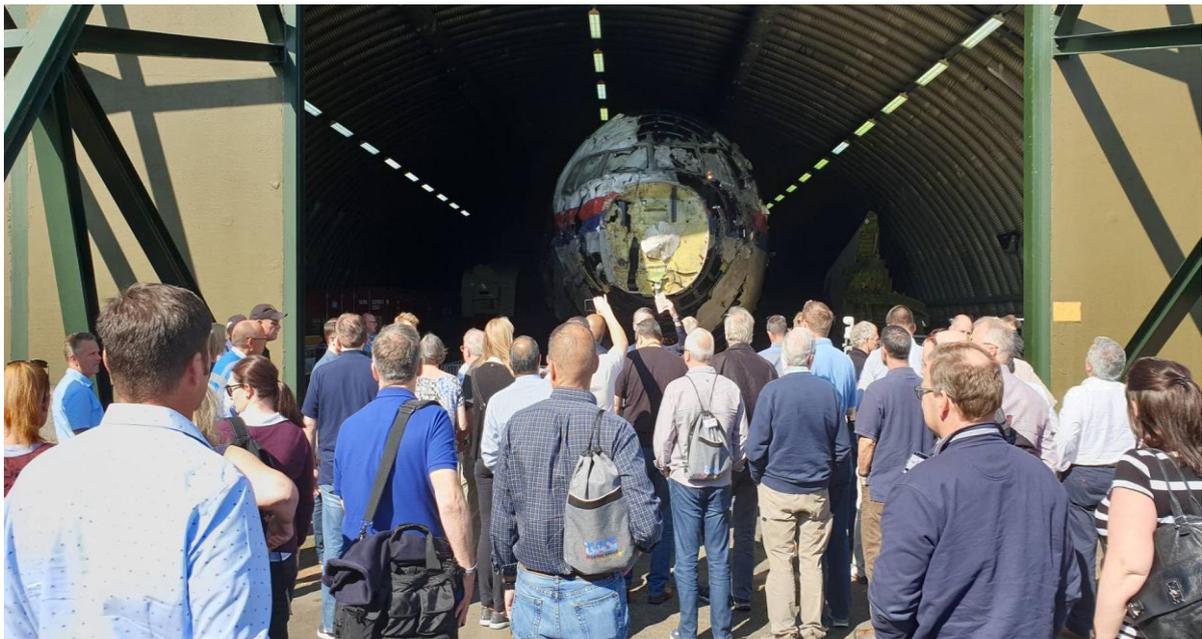
圖 1 參訪馬航 17 的殘骸重建之棚廠

本次國際航空安全調查員協會年會（ISASI）適逢 50 周年，荷蘭運安會擴大舉辦並廣邀各國飛安專家參與。本次會議約 360 人參加，40 篇技術論文與技術論壇報告。討論主題包括：ICAO Annex13 最新修訂內容、馬航 17 之殘骸重建、飛航組員之醫療隱私、重大飛航事故之經驗與教訓、全球性合作、人為因素調查，安全管理及安全模型之發展，及太空商用運輸等議題。本次 ISASI 年會最特別之處在於會議前一天安排各國代表參訪馬航 MH17 的殘骸重建成果，圖 1 為參訪馬航 MH17 的殘骸重建之棚廠。正式會議前的調查員訓練課程分為三場（飛航組員之醫療隱私與體檢制度、家屬協助與回應媒體、數位鑑識與調查員培訓），為期三天的正式會議區分為兩個會場。此外，ISASI 大會工作同仁為讓與會者熱烈參與討論，導入 sli.do app 隨時讓與會者提問講者，效果分常好，本會未來可以考慮。

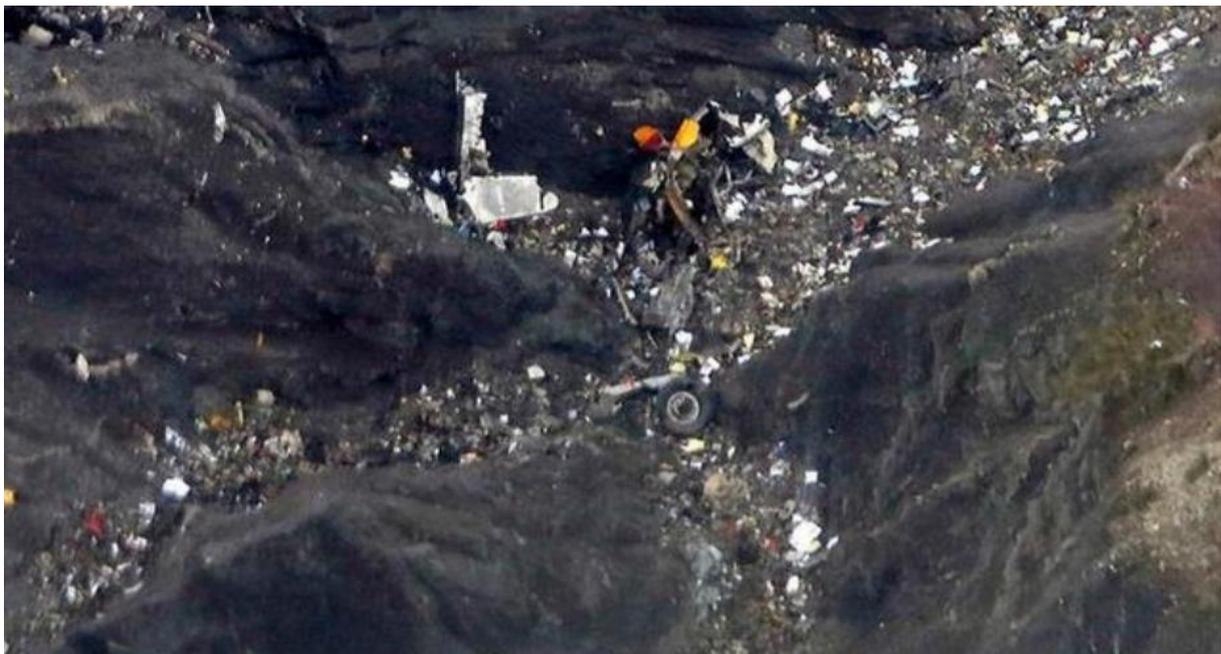
2015 年 3 月 24 日法航一架 A320-211 型機 9525 航班，執行西班牙巴塞隆納飛往德國杜塞道夫的載客任務，該機於經法國南部上普羅旺斯阿爾卑斯省上空時，副駕駛員蓄意撞山，圖 3 為 9525 航班之事故現場圖。調查期間涉及飛航組員之醫療隱私與飛安辯論持續展開。

圖 3 9525 航班之事故現場圖。

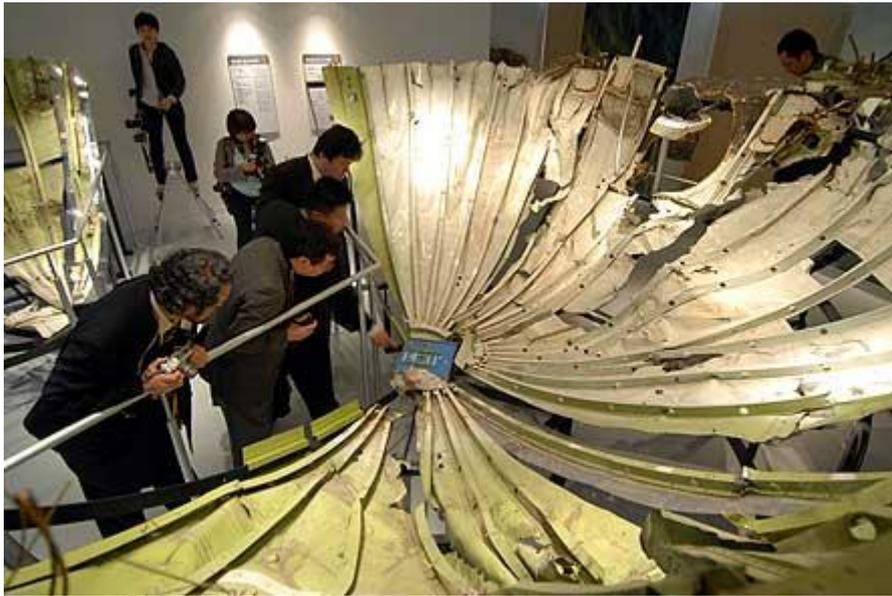
圖 5 JAL 123 主殘骸（後加壓艙面板）外觀圖

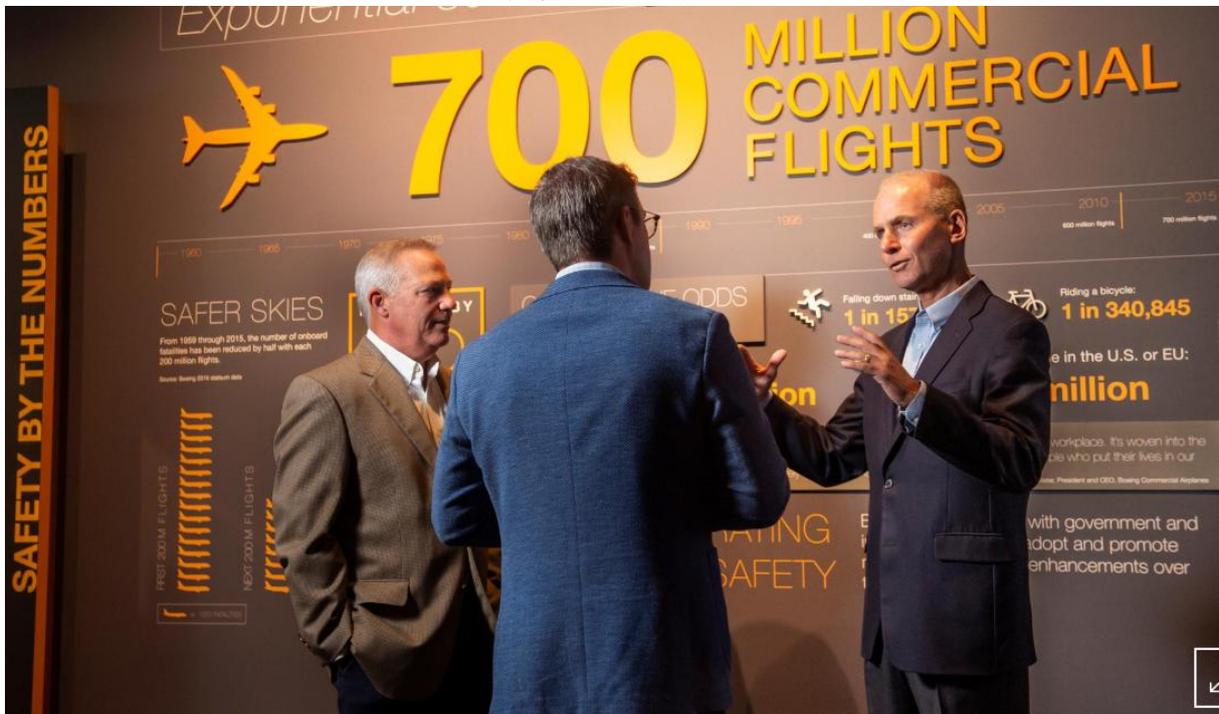
圖 6 波音公司之飛安教育館

2017 年 11 月，波音公司仿效日航集團飛安教育館的概念，於美國西雅圖波音艾弗雷特工廠成立飛安教育館，如圖 6。整個波音的飛安教育館約有半個足球場大小，其中最醒目的各種安全數據的趨勢統計，過去的重大案例及其改進作為，包括：GPWS、TCAS、SMGCS、新材料、非接觸式結構檢測技術等。目前約陳列 10 個重要案例。

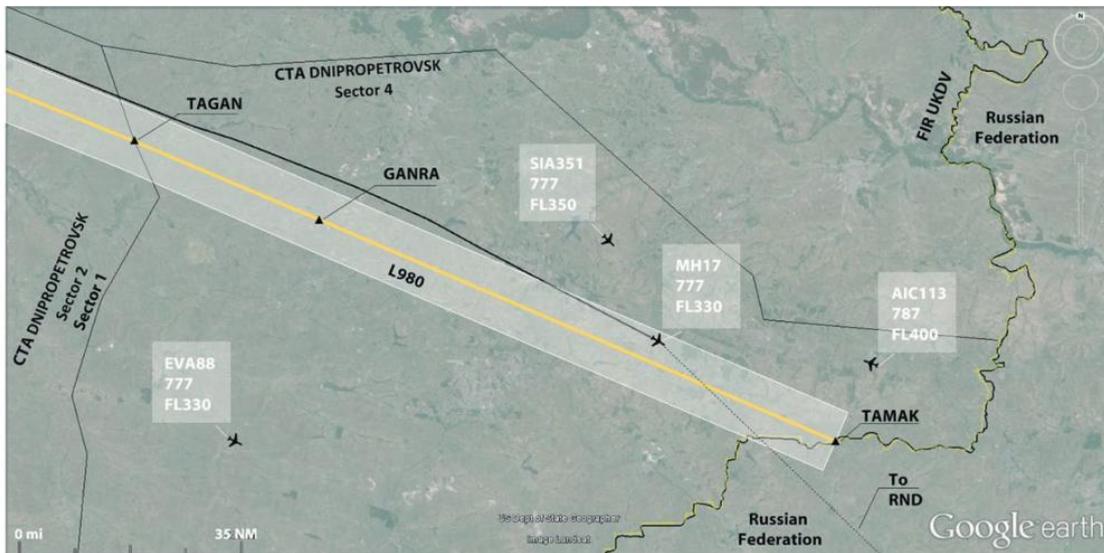
荷蘭運安會的調查報告指出，MH17 航班沒有證據顯示機械故障或人為疏失；可能肇因為該機遭遇大量高能物體從外部穿透後，導致機身結構損壞發生空中解體。調查報告推斷該枚飛彈於駕駛艙左上方爆炸，造成駕駛艙內的 3 名駕駛員身亡，致前機身折斷，之後發生空中解體。DSB 調查團隊並推斷山毛榉飛彈之發射位置位於親俄叛軍控制地區。圖 7 MH17 航班之飛航軌跡套疊圖，該機因天氣避讓偏離 L980 航路左側約 6.5 哩。

圖 7 MH17 航班之飛航軌跡套疊烏克蘭飛航情報區 L980 航路及航點

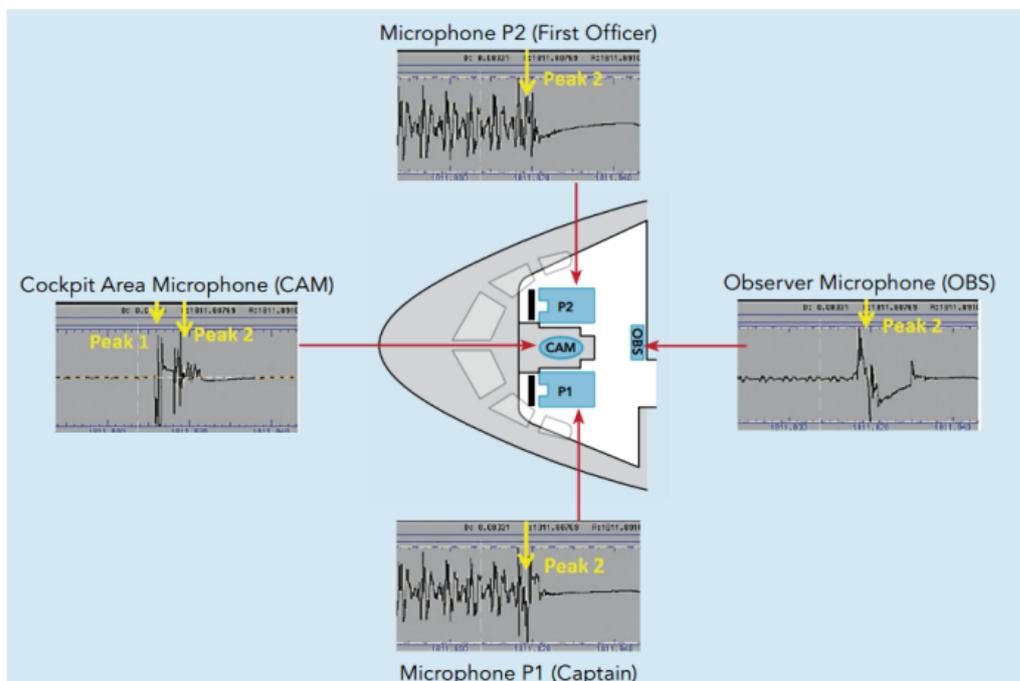
7 月 21 日，烏克蘭政府軍及反叛軍代表於頓涅茨克市將兩具飛航紀錄器交給馬來西亞政府官員。次日，馬來西亞代表將紀錄器轉交 DSB，DSB 委託英國 AAIB 解讀。座艙語音紀錄器內無任何航機警告聲響；最後 20 毫秒錄音包含兩次異常聲響，此涉及以聲紋反推爆炸點位置的技術，詳圖 8。

圖 8 MH17 航班之座艙語音紀錄器所紀錄之異常聲響

DSB 調查員參考泛美航空 PA103、環球航空 TWA800、華航 CI611 等空中解體案例分析技術，經比對其最後 20 毫秒內 2.3 毫秒 2 次的聲紋，振幅較大且消散速度較快。推斷不是內部油箱爆炸引起，也不是機體結構失效導致爆炸性減壓。

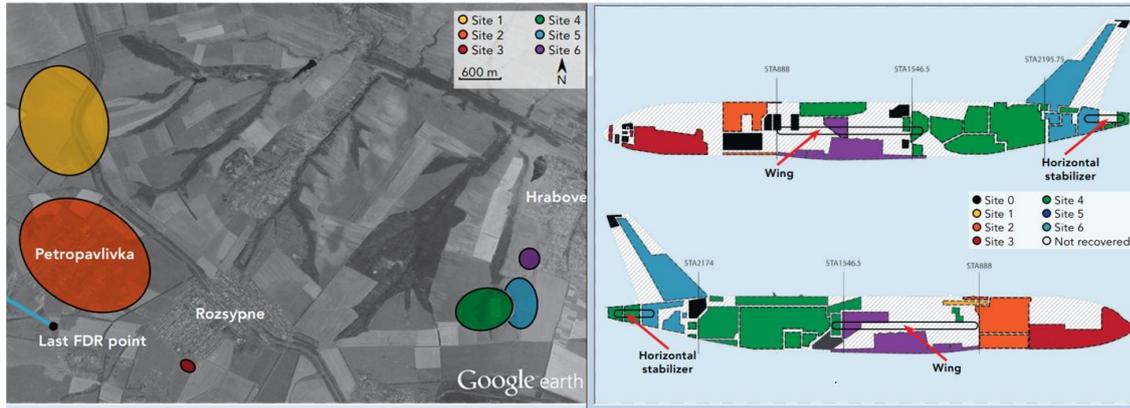
事故後 4 個月，DSB 事故調查團隊及歐洲記者在歐安組織戒護下數度進入事故現場，調查人員初期只能拍照，不能進行目擊者訪談及採集證據。荷蘭國防部經與烏克蘭軍方協調，調查人員於 11 月 16 獲得當地政府許可於六天執行所有殘骸的採證及運送準備工作。並於 2015 年 4 月才能回收被事故地區當地居民取走的相關物品與殘骸。殘骸分布約 50 平方公里，主殘骸散落於六個地點，詳圖 9。

圖 9 MH17 航班之殘骸分布圖與尋獲殘骸站位圖

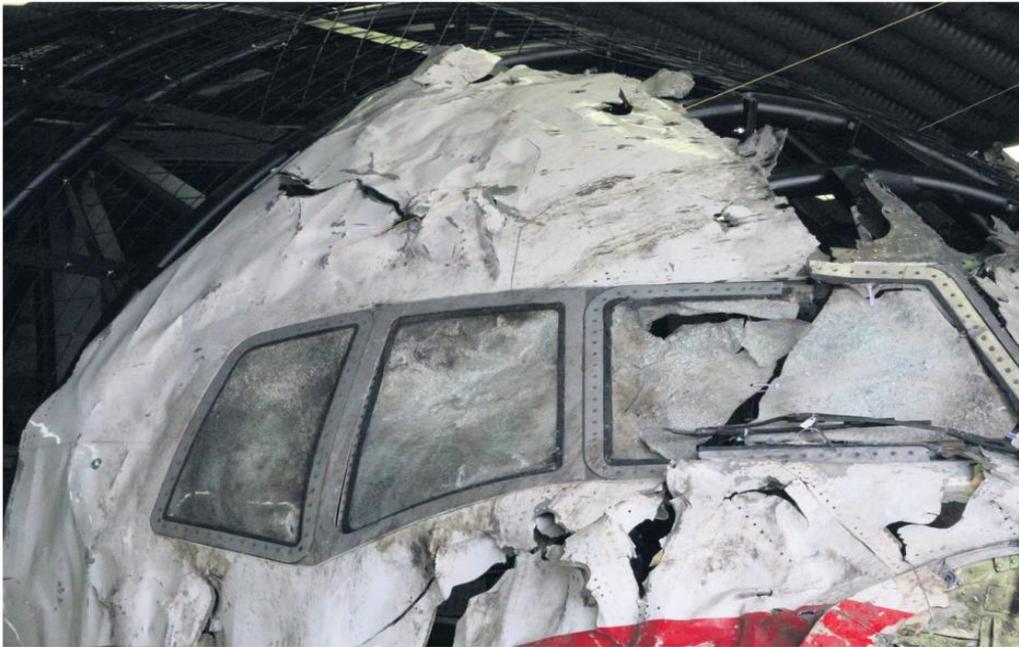
相關殘骸證據顯示，MH17 左前機身與駕駛艙左上方存在幾百個小孔洞與跳彈痕跡<sup>1</sup>（ricochet mark），另於左發動機進氣道與左機翼翼尖亦發現孔洞與跳彈痕跡。駕駛艙內部左側座位損壞最為嚴重，前機身的穿空損壞止於壹號門以前。據此推斷該機遭受高能物體從駕駛艙左上方射入，詳圖 10。

圖 10 MH17 航班之機頭殘骸重建圖（包含孔洞與跳彈痕跡）

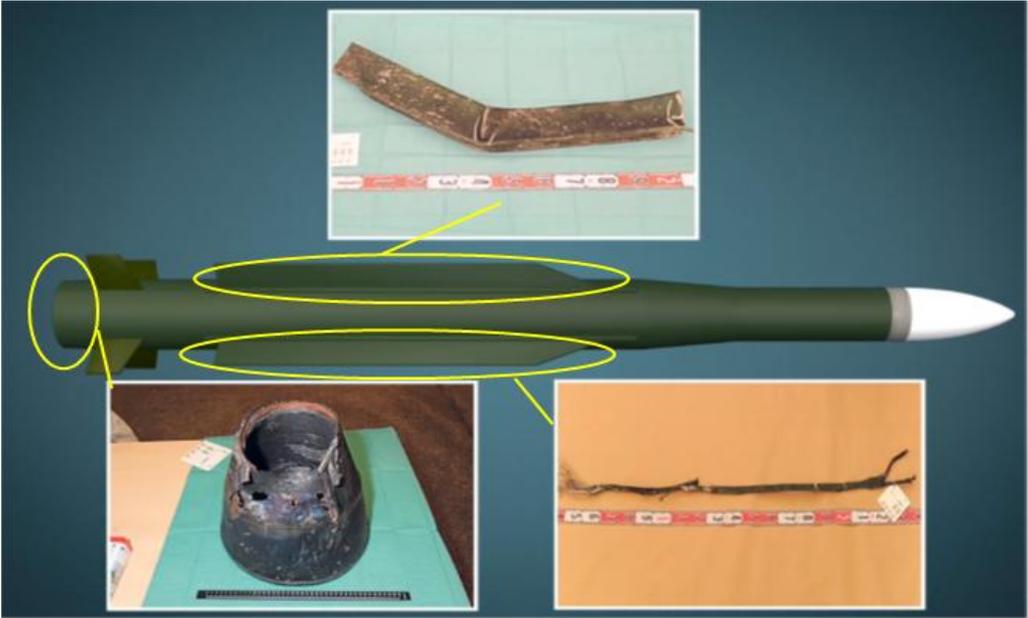
DSB 的調查報告很長篇幅探討「高能物體」的可能性，包括：空對空飛彈、空對空機砲、地對空飛彈。再經比對殘骸的損壞型式，排除空對空飛彈與空對空機砲的可能性。該報告最精彩的論述為山毛櫸地對空飛彈的可能發射陣地及相關證據的分析。另依據殘骸上的微物跡證及油漆分析、地對空飛彈模擬結果，DSB 的調查結論是山毛櫸飛彈所為，詳圖 11。

圖 11 MH17 航班事故現場尋獲三件屬於山毛櫸飛彈的零件

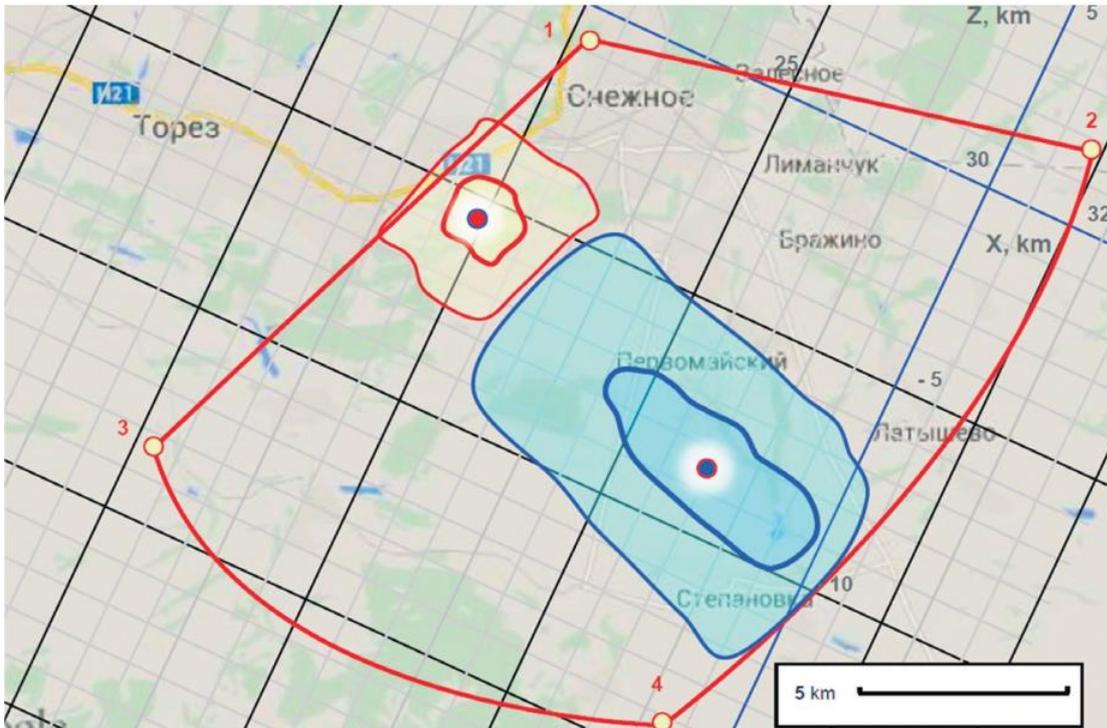
圖 12 MH17 航班事故山毛櫸地對空飛彈的可能發射陣地模擬圖

山毛櫸地對空飛彈的可能發射陣地模擬結果源自三個專家團隊：荷蘭航空研究所（紅色區域標記 1-2-3-4）、軍火製造商 Joint-stock Company Almaz - Antey（左側紅色區域或右側大藍色區域）、烏克蘭基輔研究所（右側小藍色區域），詳圖 12 與圖 13。

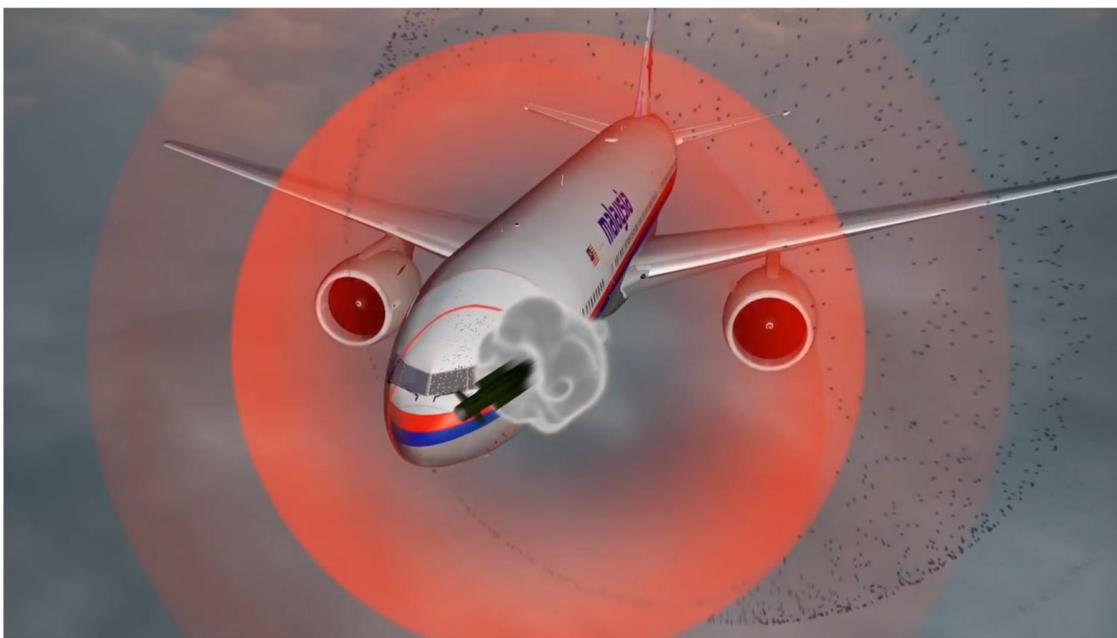
圖 13 MH17 航班事故與山毛櫸飛彈的彈道模擬成果

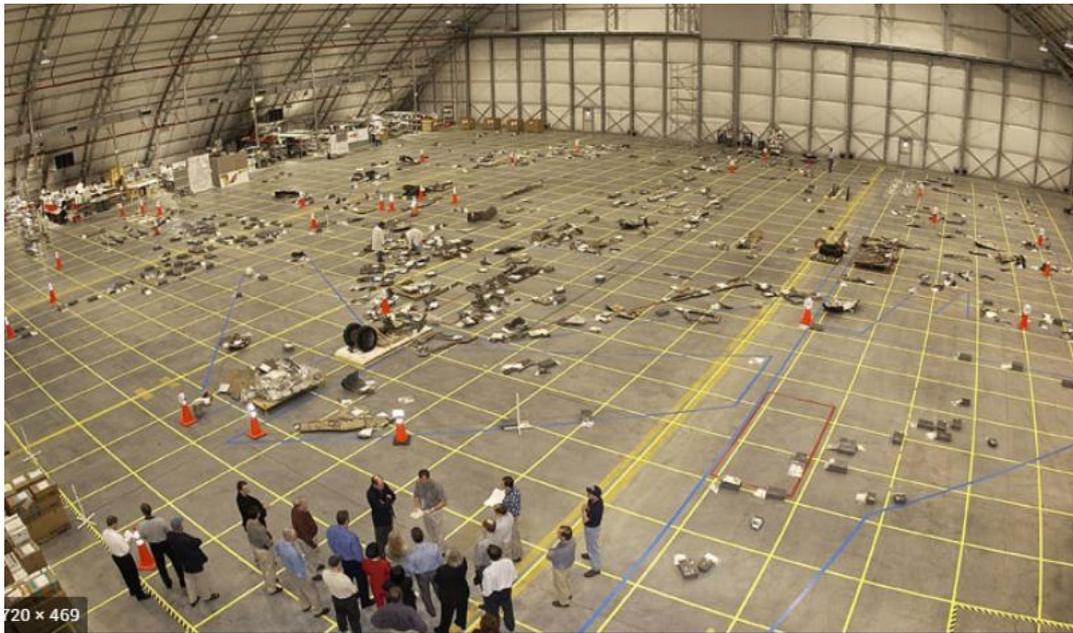
MH17 殘骸重建最難的部分是動用聯合國維和部隊及北約聯盟的警察/軍事資源，赴烏克蘭東部的事務現場收集殘骸碎片，克服種種難關將殘骸透過陸運及空運載到荷蘭空軍基地進行重建。這項重建主要是傳統的二維硬體重建，及三維硬體重建，詳圖 14，圖 15，及圖 16。首先，空軍基地機庫的地板繪製飛機的平面輪廓。逐一布置相關的殘骸，根據波音公司提供的技術文件及 777-200 全機的雷射掃描資料進行全尺寸重建。三維硬體重建的重點在前機身及其三毛櫟飛彈的碎片穿孔分布。

圖 14 MH17 二維硬體重建側視圖

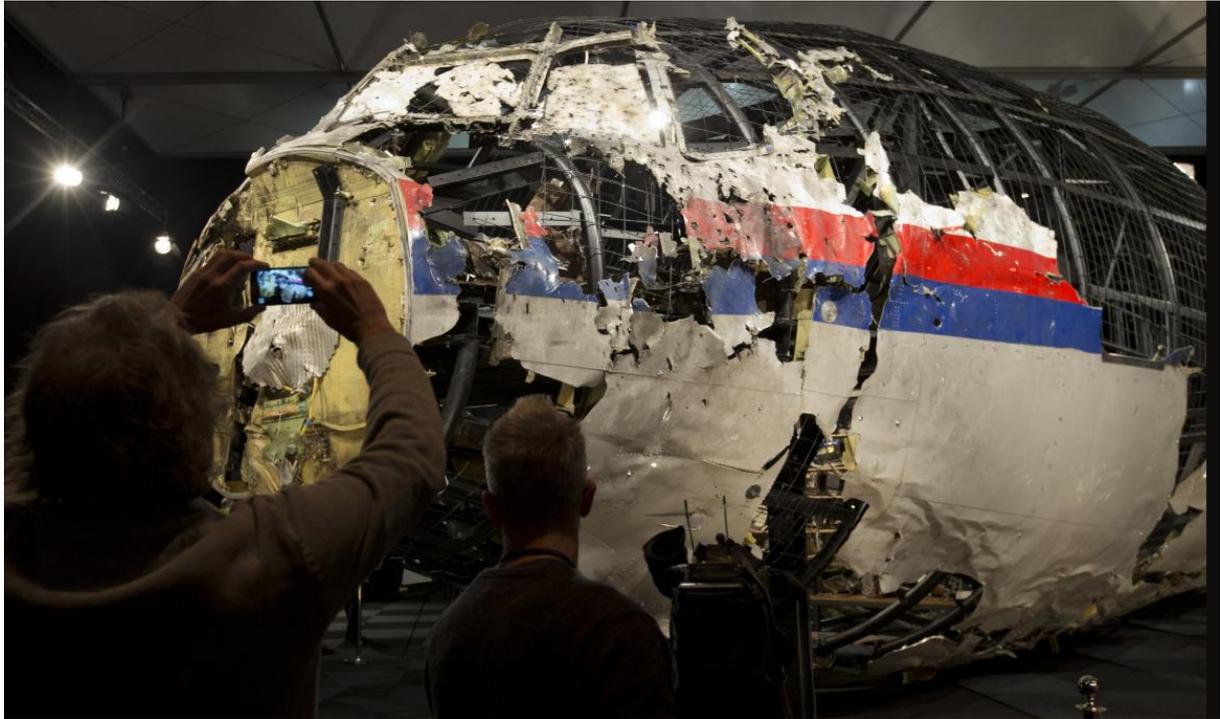
圖 15 MH17 三維硬體重建側視圖

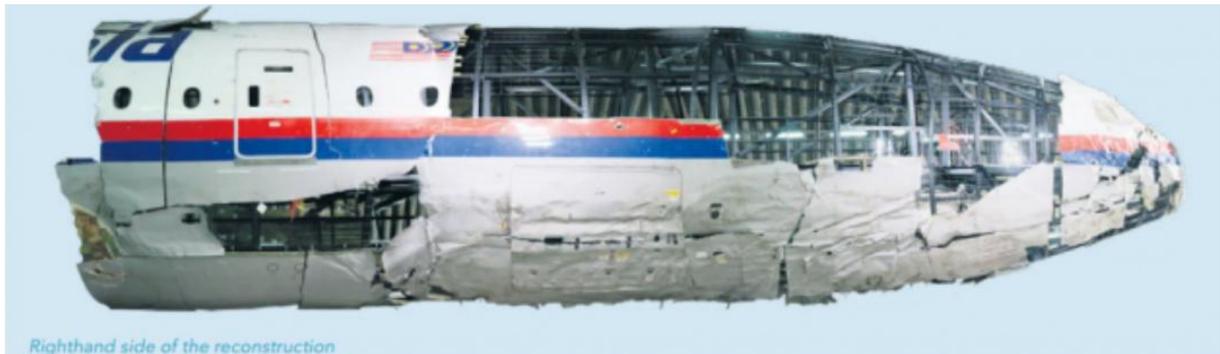
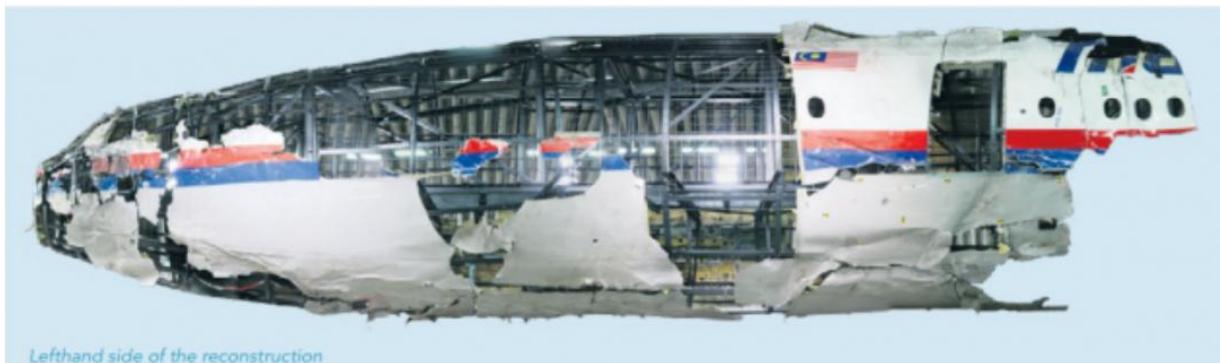
圖 16 MH17 三維硬體重建左右兩面之側視圖

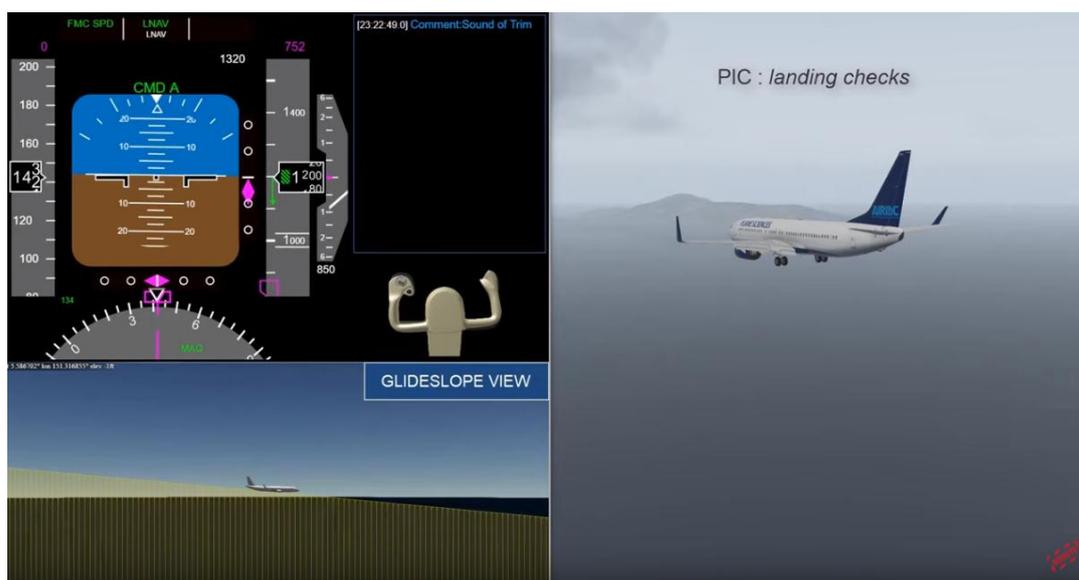
本次飛行任務中，該公司一名機務人員座於觀察員座位，進場期間使用手機全程錄影。根據飛航資料及錄影資料，該機高度約 600 呎解除自動駕駛，高度 500 呎進入雨幕而能見度降低，約通過最低下降高度時兩名駕駛員已發現高度偏低並開啟雨刷，約高度 200 呎以下 GPWS 主警告持續作動 17 次，約高度 100 呎時副駕大吼：「太低了！我們太低了！我們太低了！我們太低了！」，飛航資料模擬動畫截圖，詳圖 17 至圖 19。

圖 17 PX73 高度約 1,200 呎執行落地前檢查程序之飛航動畫模擬圖

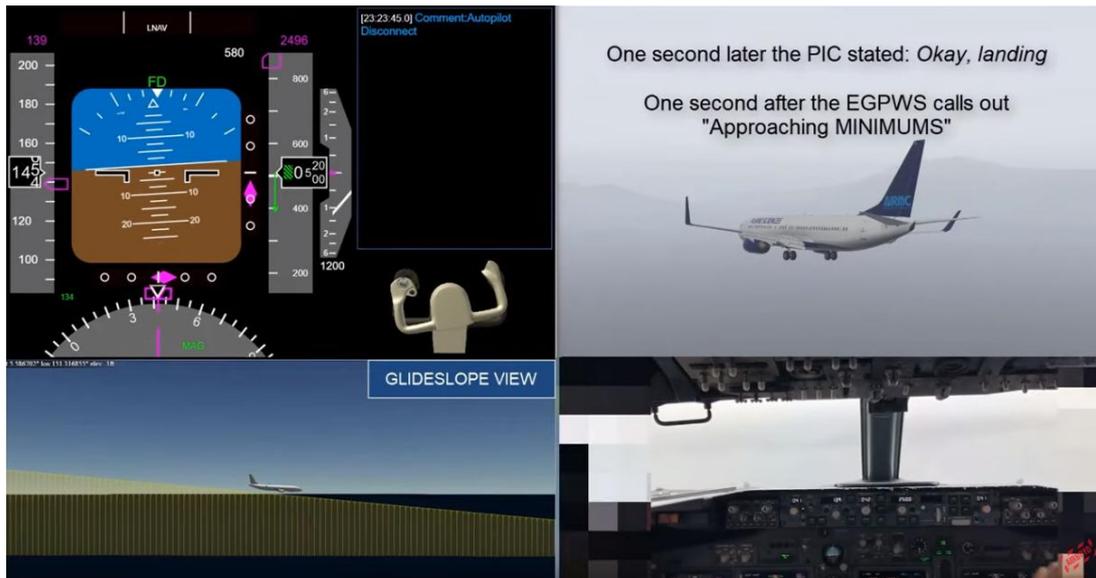
圖 18 PX73 高度約 500 呎最低下降高度之飛航動畫模擬圖

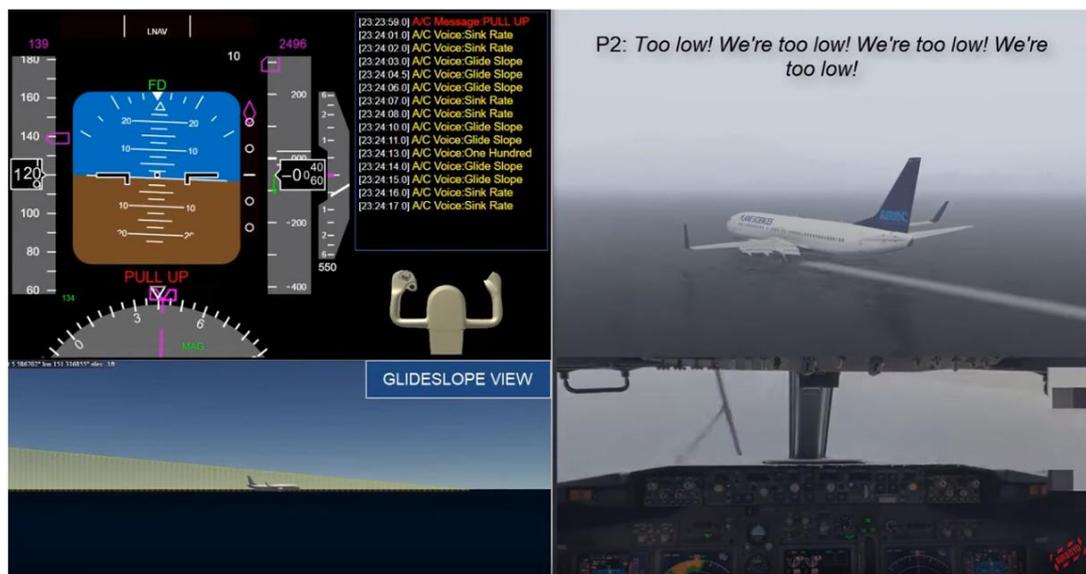
圖 19 PX73 墜入瀉湖前 1 秒的飛航動畫模擬圖

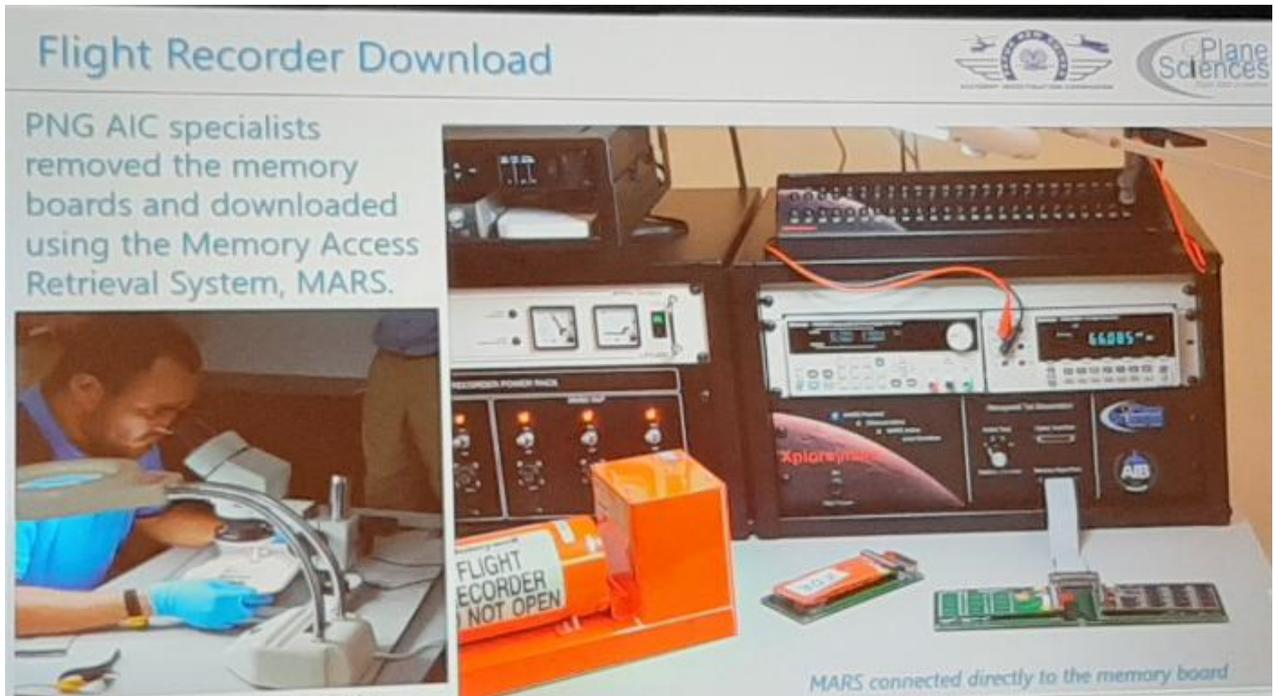
事故機安裝 Honeywell 第 4 代飛航資料紀錄器，因為持續泡水超過 10 天，常見的處理程序是取回陸地後，經過清洗乾淨、烘乾、檢查電路受損情形、取出固態式晶片模組，再執行受損紀錄器的下載與解讀程序。

本事故發生之初，PNG AIC 曾以電郵詢問可否請本會代為解讀，此期間亦尋求加拿大 Plance Science Inc. 的技術協助。最後，PNG AIC 支付工程費用使用 Plance Science Inc. 特術工具進行解讀與分析工作，詳圖 20。

圖 20 固態式飛航紀錄器之特殊解讀裝備 (MARS)

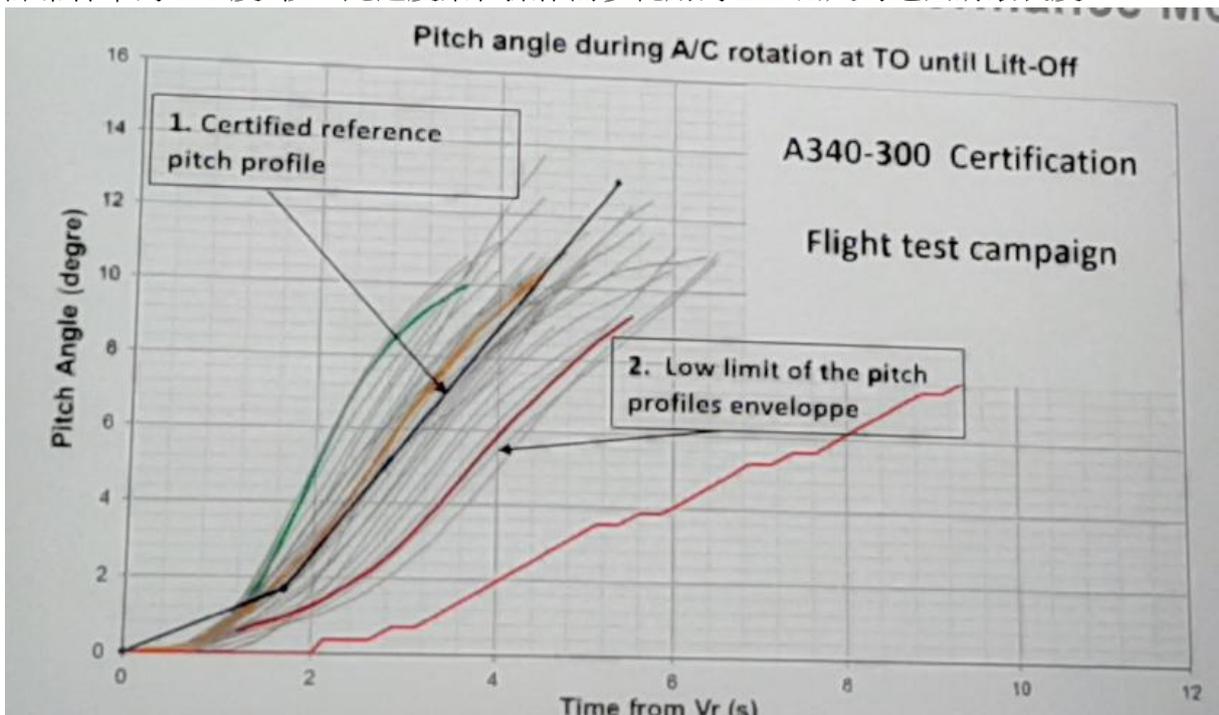
本事故的根本原因在於空客的飛行組員訓練手冊（FCTM）建議的最佳起飛帶桿率為 2 至 3 度/秒。然而飛航組員沒有任何儀表可以知道實際的帶桿率。AF423 機長的實際帶桿率約 1.5 度/秒，此過度柔和操作而多耗用約 200 公尺的地面滑滾長度。

圖 21 AF423 航班於起飛仰轉期間之仰角比較圖

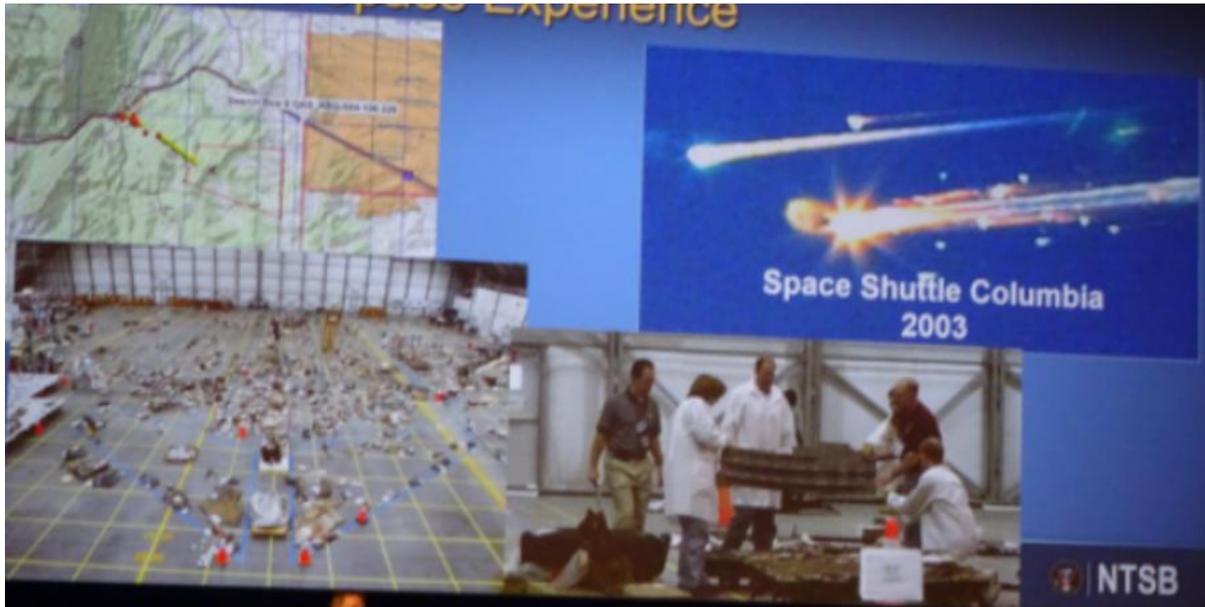
2003 年 2 月 1 日，哥倫比亞號執行 STS-107 任務返程發生重大事故，事故地點位於美國德克薩斯州與路易斯安納州上空。該事故造成機上 7 名太空人罹難。STS-107 任務發射時，太空梭外儲箱上的絕熱材料碎片因空氣動力脫落並擊中太空梭左翼前緣。太空梭重回大氣層時太空梭熱防護系統失效而導致事故發生。高溫氣體穿透損傷部位並摧毀太空梭內部機翼結構，迅速導致太空梭在空中解體。

圖 23 哥倫比亞號太空梭之殘骸重建結果
