出國報告（出國類別：開會）

赴日本參加「飛航事故紀錄 器調查員會議」出國報告

服務機關：國家運輸安全調查委員會

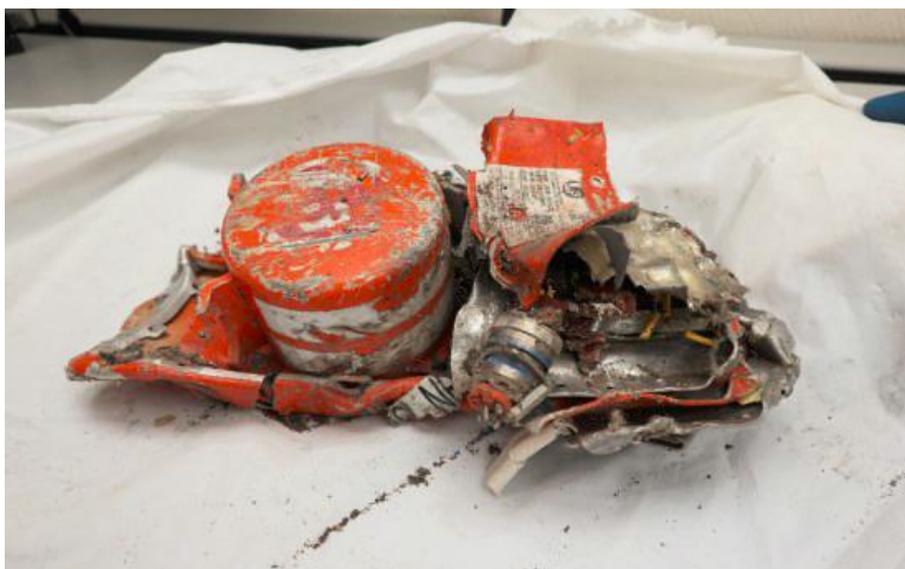
法國 BEA 分享一損壞式紀錄器之方法及程序，如圖 3.1-1 所示，調查員打開墜毀殘存記憶體單元 (CSMU) 後，取出記憶體如圖 3.1-2 所示，經過非破壞性 X 光檢查及顯微鏡觀察後，發現資料下載排線 (flex cable) 連接至 NAND 記憶體單層電路板處有 8 個部位的焊接點消失，如圖 3.1-3 所示，檢視後發現必須重新焊接才可下載原始資料。

圖 3.1-1 損壞式 FA2100 紀錄器外觀

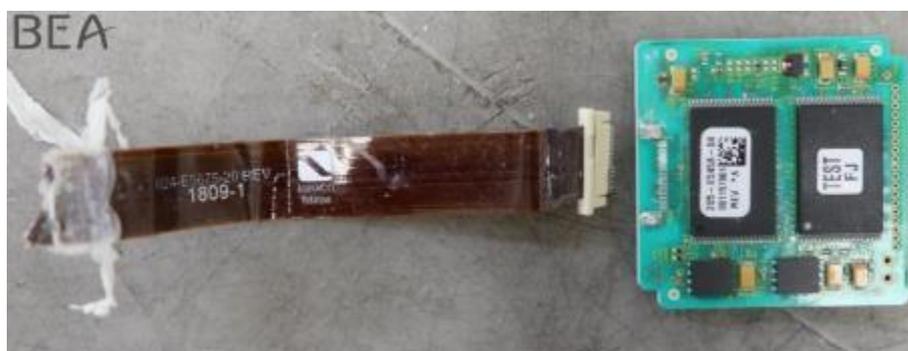
圖 3.1-2 資料下載排線與 NAND 記憶體單層電路板外觀

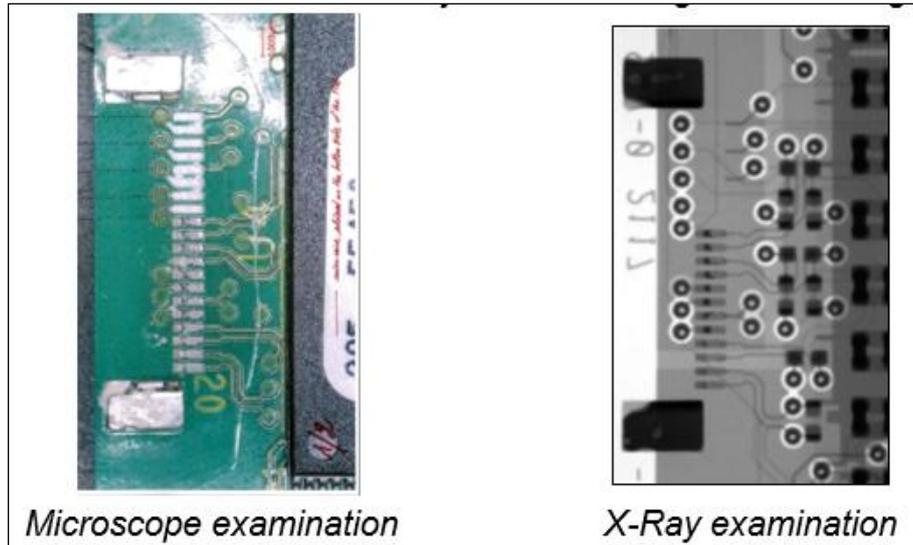
圖 3.1-3 顯微鏡檢查及 X 光檢查

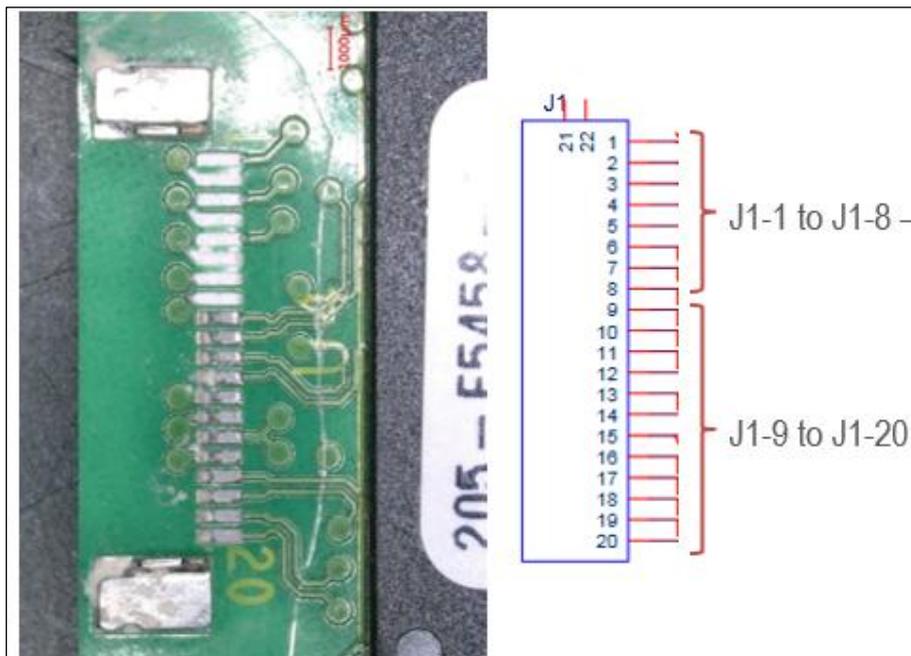
經詢問原廠 L-3 COM 公司，其說明 J1 接頭共有 20 個接腳，J1-1 到 J1-20 如圖 3.1-4 所示，其中下載資料需要 J1-9 到 J1-20 等接腳，J1-1 至 J1-8 與資料下載無關，BEA 決定重新焊接接頭，將新的接頭與 J1-9 到 J1-20 焊接，再依據原廠 L-3 公司所提供之資料文件測試電阻，最後使用備用基座 (golden chassis) 成功下載資料，如圖 3.1-5 所示。BEA 代表特別說明焊接工作係由實驗室同仁完成，其中接點與接點之距離僅有 0.5 公厘，難度相當高，BEA 也提醒大家未來要做類似焊接要特別小心。

圖 3.1-4 接腳位置

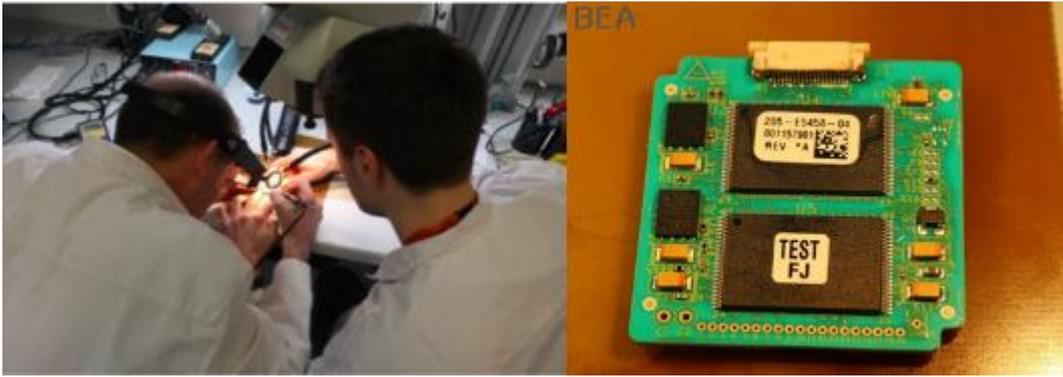
圖 3.1-5 接腳焊接作業及成果

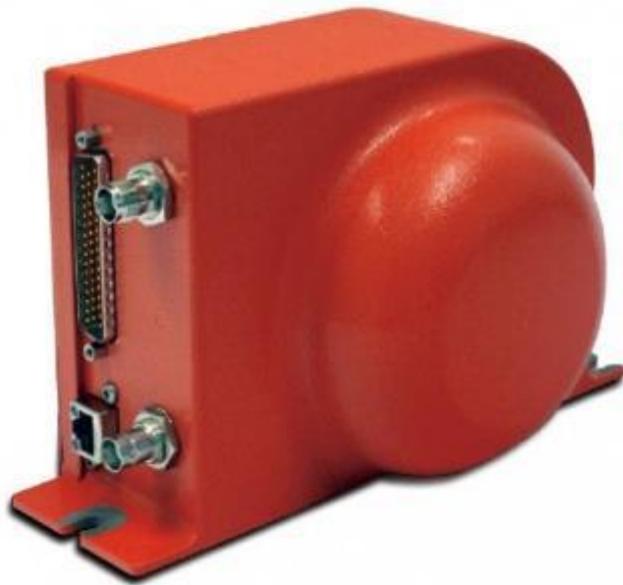
另，針對 LDR1000 及 SRVIVR 兩種皆為 NAND 記憶體的紀錄器，如圖 3.1-6 及圖 3.1-7，為執行資料復原作業，BEA 使用其發展之記憶體模組解讀設備，先以正常方式下載資料，再使用紅外線解焊工作站。如圖 3.1-8 所示，將 NAND 記憶體取下，再使用 Oggy（如圖 3.1-9）及 Rusolut（如圖 3.1-10）兩種資料讀取工具，進行資料讀取及錯誤更正碼（ECC）更正資料，藉此了解資料儲存的方式、資料架構以及熟練解焊作業。

圖 3.1-6 LDR 1000 飛航紀錄器。

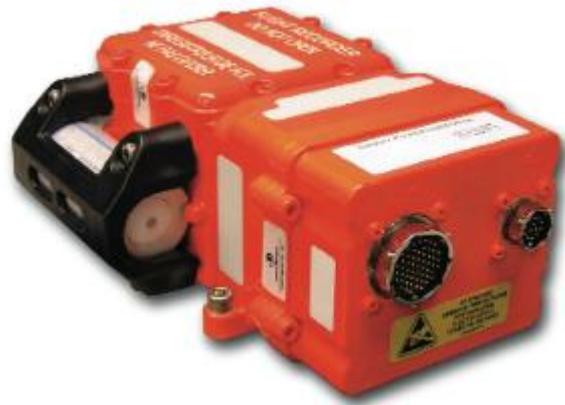
圖 3.1-7 SRVIVR 飛航紀錄器.

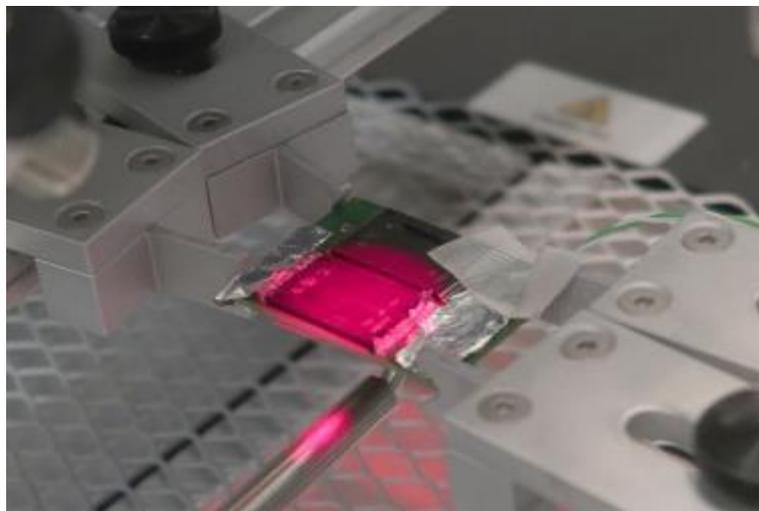
圖 3.1-8 紅外線解焊作業

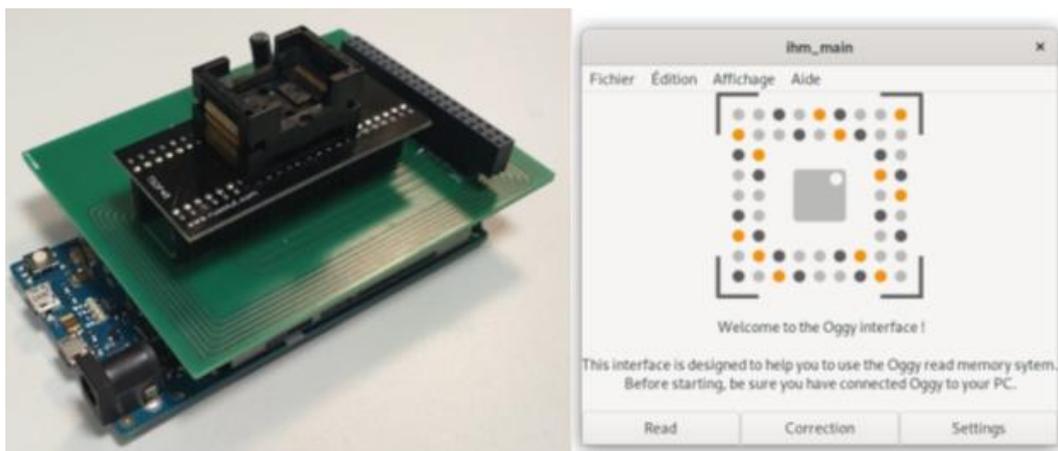
圖 3.1-9 NAND 晶片讀取裝置 Oggy

BEA 代表分享 Vision 1000 簡式紀錄器的解讀經驗，Vision 1000 的影像更新率是 0.25 秒/幅，資料儲存於 SD 卡中，但是在一次事故調查中，下載 Vision 1000 紀錄器時發現影像有不完整的狀況 (bit flipping)，如圖 3.5-1 至 3.5-3 所示，所以 BEA 試圖直接讀取 Vision 1000 內部記憶體資料，研究是否有較完整的資料，拆開 Vision 1000 後發現電路板上有兩顆 4GB 的 NAND 記憶體，接腳為 TSOP48，使用紅外線解焊工作站對 NAND 記憶體進行解焊，接著使用 NAND 晶片讀取裝置 Oggy 下載資料，如圖 3.1-9 所示，再使用回播工具解讀影像及聲音資料。

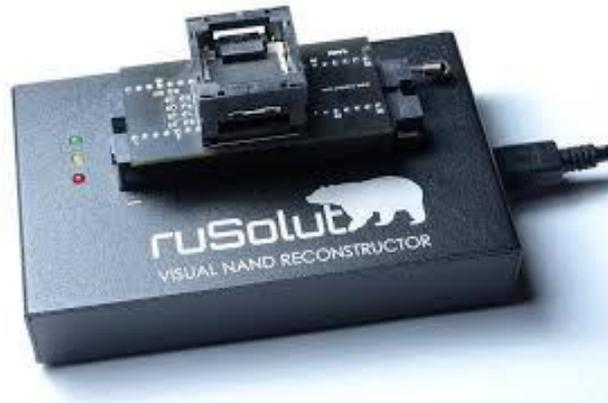
圖 3.1-10 NAND 晶片讀取裝置 Rusolut

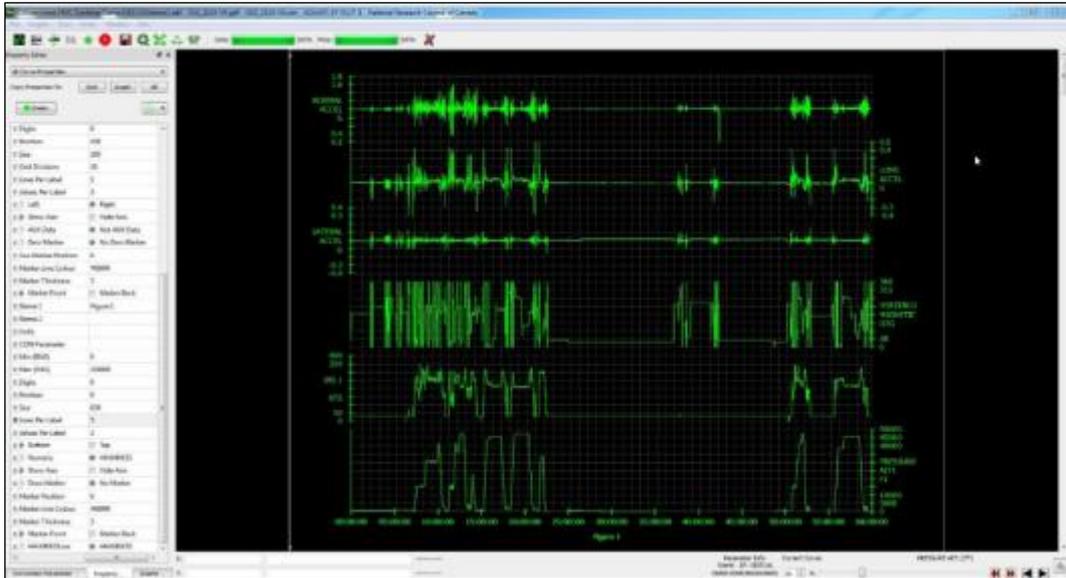
其中 OFDRS 為資料復原使用，可以處理所有的固態式紀錄器及部分磁帶式紀錄器。NRC 自 1985 年起自行開發其飛航紀錄器資料擷取、分析及動畫系統 (Aircraft Data Acquisition, Analysis and Presentation System, ADAAPS)，之後演變為 Winplot。Winplot 為目前主要的飛航資料解讀與分析工具，功能非常強大，介面如圖 3.2-1 所示。

圖 3.2-1 Winplot 介面

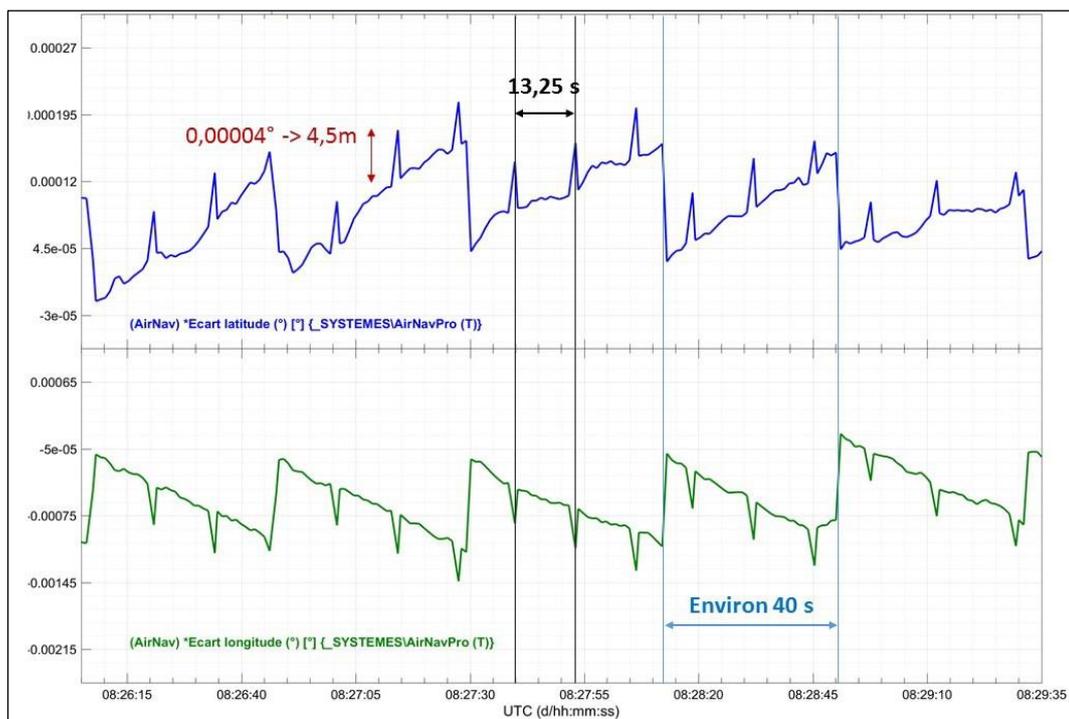
AirNav Pro 為專為手機或平板使用的航機導航軟體，解讀其資料發現有兩個狀況，第 1 為經度及緯度資料每 40 秒會飄移一次，第 2 為經度及緯度資料每 13.25 秒會跳動一次，如圖 3.4-1 所示。

圖 3.4-1 AirNav Pro 經度及緯度資料

1. 經度及緯度紀錄至小數點以下 6 位(10-6)，沒有進位問題；
2. 可微分經緯度位置，設定 15kt/s 為過濾門檻；
3. 新的軟體版本時間系統，由系統時間改為衛星時間。

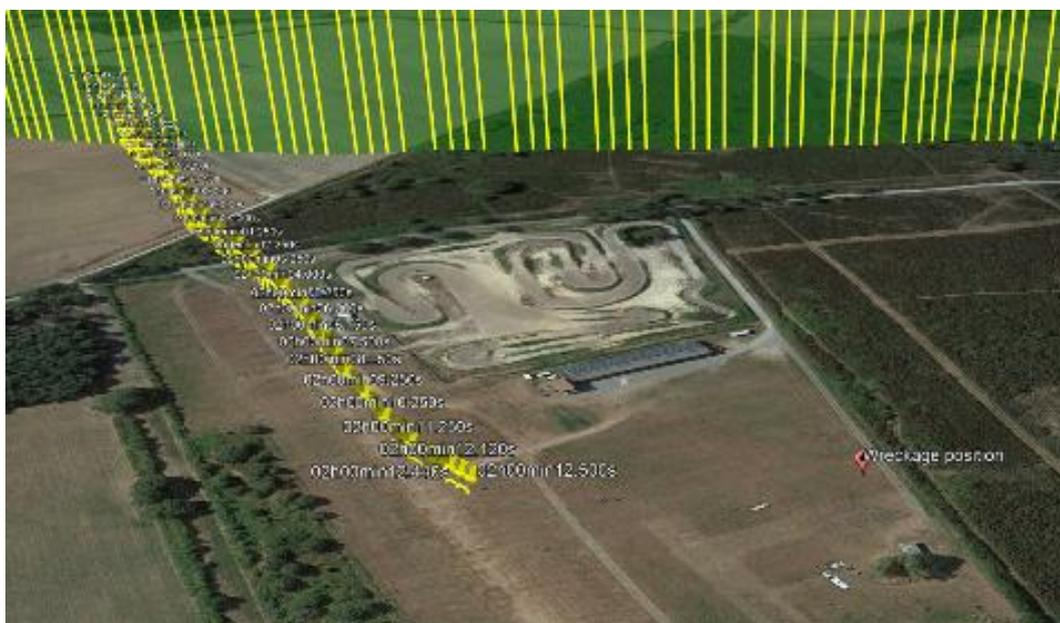
下載 Dynon SkyView-HDX1100 資料，解讀後發現最後經緯度位置與現場殘骸位置不符，相差約 120 公尺，如圖 3.4-3 所示，BEA 代表認為至少有 8 秒的資料被儲存於緩衝區中，在斷電時沒有儲存進記憶體內。

圖 3.4-3 經緯度位置與現場殘骸位置不符

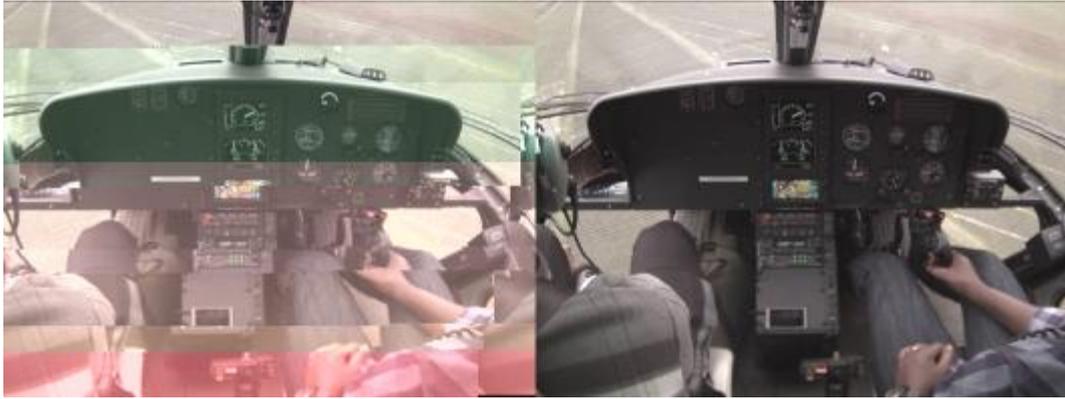
圖 3.5-1 影像發生 bit flipping 狀況(1)

若遇到有如圖 3.5-1 至 3.5-3 影像不清楚的狀況，可透過美國 NTSB 向原廠尋求協助，使用原廠鑑識工具 (Appareo Forensic Tools)，主要功能為使用錯誤更正碼 (ECC) 之演算法更正資料，以修復 bit flipping 現象，再使用回播工具解讀影像及聲音資料。

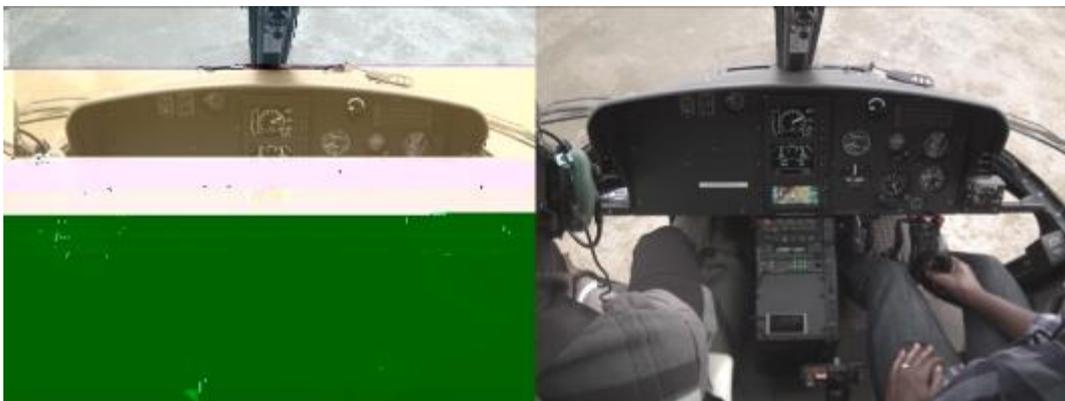
圖 3.5-2 影像發生 bit flipping 狀況(2)

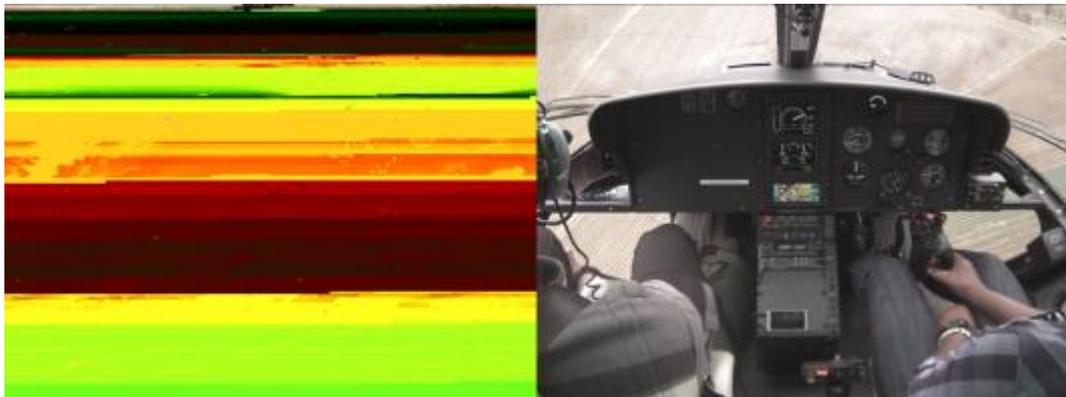
圖 3.5-3 影像發生 bit flipping 狀況(3)

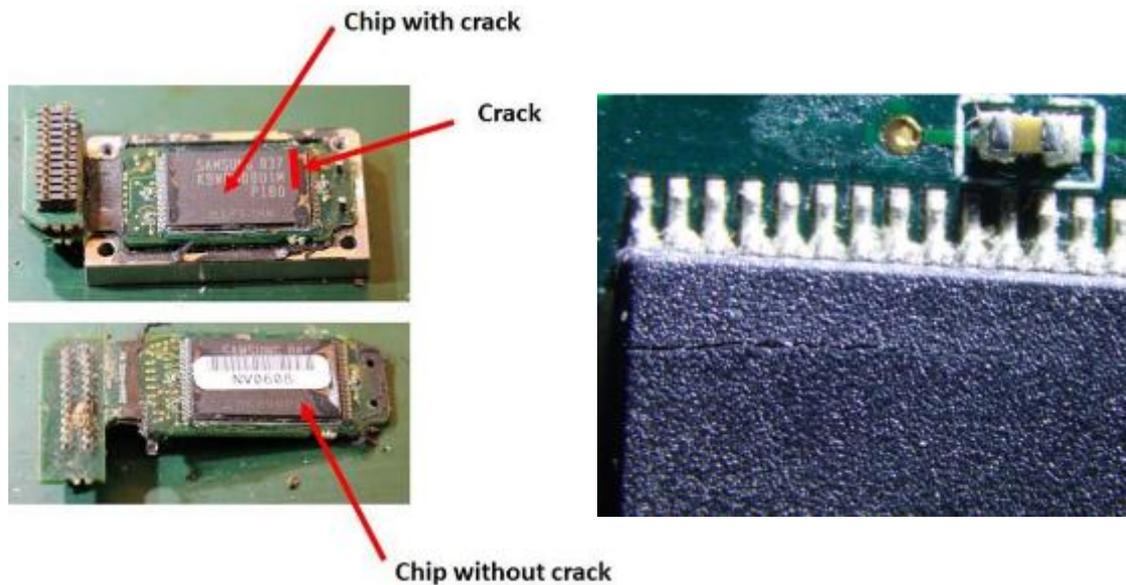
Vision 1000 記憶體晶片解讀經驗恰好可以與 BEA 之 Vision 1000 晶片解讀做比較，並作為本會之借鏡。俄羅斯一架空中巴士直升機 AS 350 型機於 2018 年 10 月 3 日墜毀，造成 4 人死亡之事故，Vision 1000 中的 SD 卡已損壞，實驗室人員開始嘗試解讀 Vision 1000 內部記憶體晶片，卻也發現內部記憶體晶片也有晶片破損的狀況，如圖 3.6-1 所示，IAC 循 ICAO 調查模式向美國 NTSB 尋求協助，希望可以透過 NTSB 向原廠 APPEARO 公司索取解讀方式或軟體，原廠 APPEARO 公司表示會提供原廠鑑識工具 APPEARO FORENSIC TOOLS，但需要幾天作業時間，但俄國 IAC 無法等待，故使用 IAC 實驗室自行開發的軟體工具 HEXVIEW 進行分析。

圖 3.6-1 記憶體晶片發現有裂痕現象

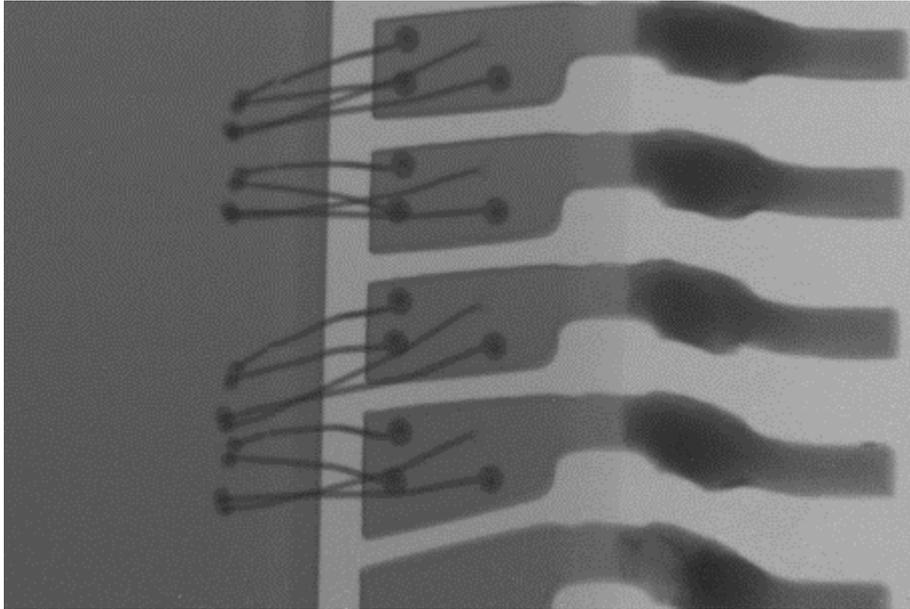
圖 3.6-4 X 光檢視針腳斷裂現象

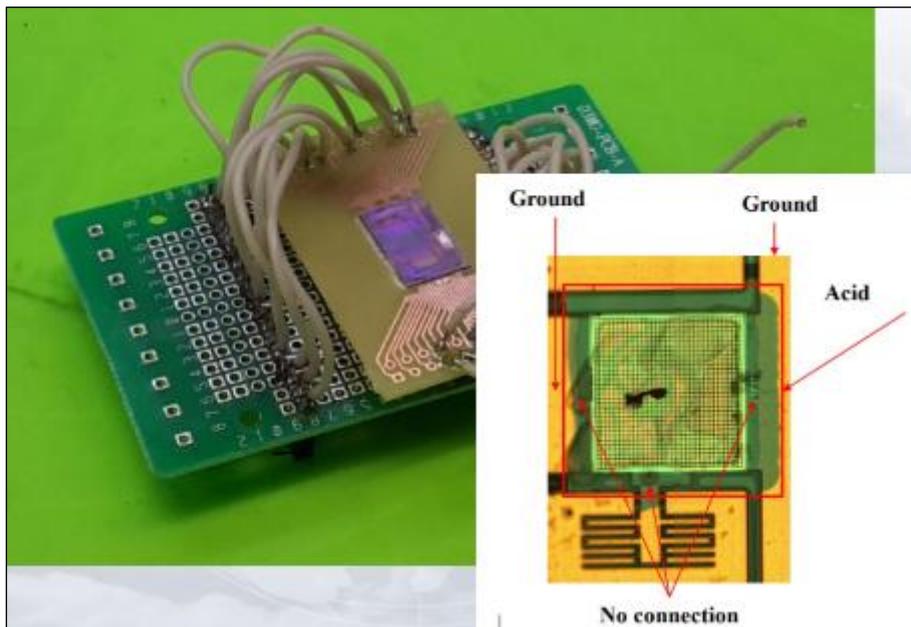
圖 3.6-5 晶片下載電路板
