# 出國報告(出國類別：考察)

## 邊坡監測預警系統及 東京、岡山車站

服務機關：交通部臺灣鐵路管理局

報告日期：109年2月4日

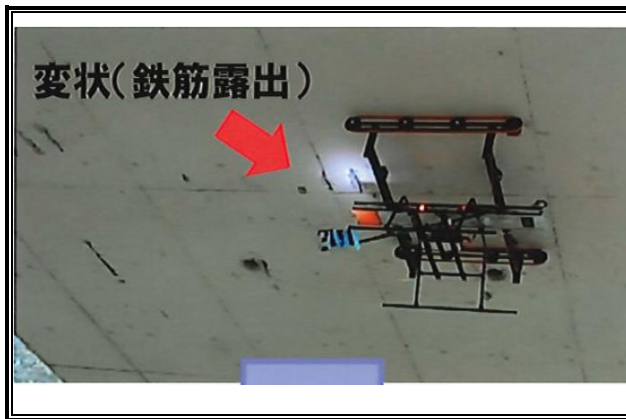
圖 3-9 無人機橋梁檢測

另外，目前應用無人機進行橋梁檢測，因受限於無人機設備，無法於梁底進行檢測，在鐵道力學研究部部長 上半-文昭先生簡報中已經將無人機攝影機鏡頭角度調整可朝正上方，並加裝軌道以利無人機能緊貼梁底駐留攝影進行掃瞄檢測(圖 3-9)，並在無人機上加裝衝擊錘，進行敲擊試驗，運用聲波比對分析，數位技術大大增加檢測範圍及精確度。

依據鐵道總合技術研究所(以下簡稱 RTRI)簡報，目前無人機應用於橋梁檢測，已經能客製化調整搭載攝影機鏡頭角度調整可朝正上方，讓無人機飛行於梁底時能正視拍攝，讓拍攝照片能清楚辨識，並經由比對的結果確認裂縫寬度。另外亦可於無人機加裝軌道及滾輪，以利無人機能緊貼梁底進行掃瞄檢測，讓無人機能緊貼梁底，進行敲打梁底的檢測工作，大大增加檢測範圍及精確度。RTRI 這兩項研究成果能有效的解決目前無人機應用於橋梁檢測的缺失，建議可以持續關注此研究成果的後續推廣，可為國內橋梁檢測參考與應用。

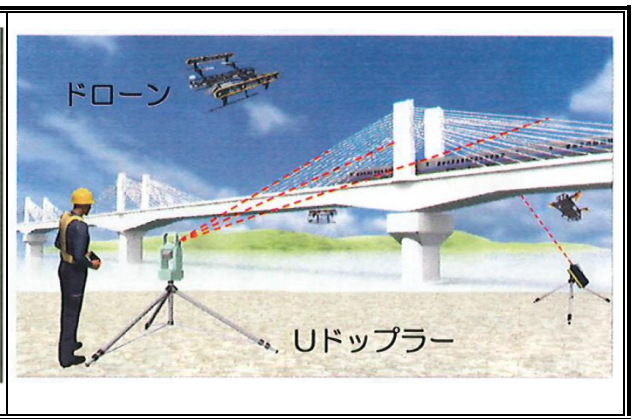
圖 3-10 非接觸性橋梁檢測

另介紹利用橋梁的振動特性，利用光學雷達(LIDAR)儀器設備進行振動檢測的非接觸性橋梁檢測(圖 3-10)。利用光學雷達儀器設備進行振動檢測，可利用無人機搭載光學雷達儀器進行橋梁檢測，亦可將儀器設備架設於地面上進行檢測，偵測距離從 0~100 公尺(圖

- 寸法 : 102mm×146mm×350mm(突起部含む)
- 重量 : センサ部:3.9kg、バッテリー:2.7kg
- 電源 : 専用バッテリー駆動(DC12V、約10時間)
- レーザ : He-Neレーザ、波長633nm(クラス2)
- 測定速度レンジ: 0.2μm/s~500mm/s(3レンジ切り替え)
- 応答周波数帯域: DC~22kHz(補正センサ:DC~1kHz)
- 出力信号 : デジタル出力
- データ通信方法: 有線(USBシリアル)、無線(Wi-Fi)
- 測定距離 : 0.1m~100m(測定対象の表面状態による)
- 特長 : 自己振動補正機能付き

利用光學雷達(LIDAR)儀器設備進行振動檢測的非接觸性橋梁檢測，可利用無人機搭載光學雷達儀器進行橋梁檢測，目前國內已有利用光學雷達進行邊坡檢測，惟尚無進行橋梁檢測的案例，建議可以持續關注研究成果，亦可為國內橋梁檢測參考與應用。

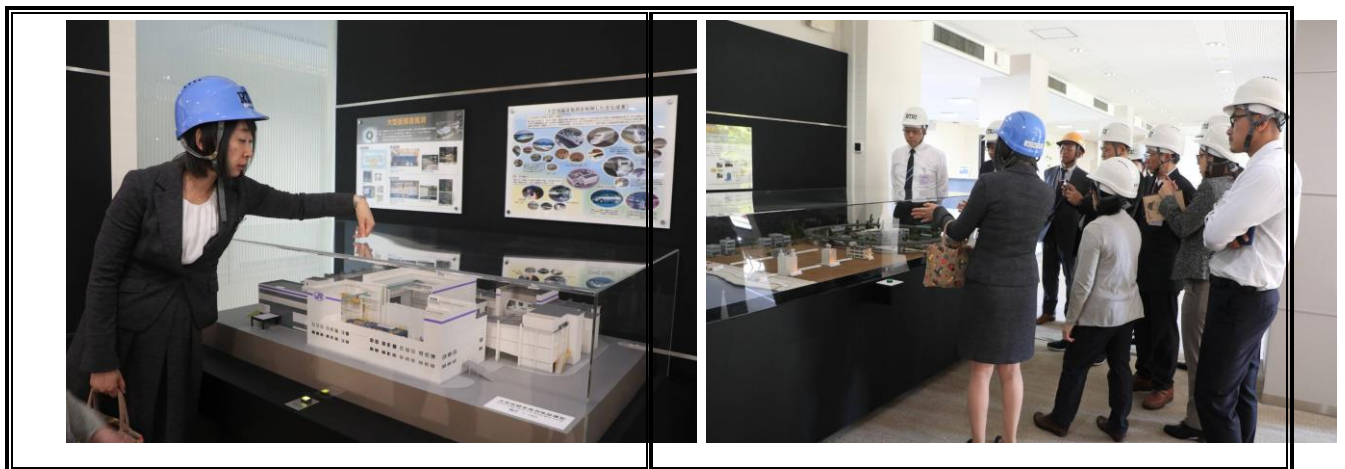
圖 3-17 大廳所內各種設施模型介紹

除了上述簡報說明外，國際業務部國際担当 木元-絵里子小姐引導本局同仁參觀日本鐵道總合技術研究所內設施，包含川堂大廳內的一些展示品(圖 3-17)及開發階段各時期的磁浮列車原型車(圖 3-18)、模擬地震對行車安全影響的大型震動平臺實驗室，可提供窄軌 1067mm 軌距至標準軌 1435mm 軌距各式軌道系統車輛之測試，及提升列車行駛時穩定度與舒適度研究的列車車輛測試廠。因實驗室設備禁止拍攝，故無法提供相關照片。

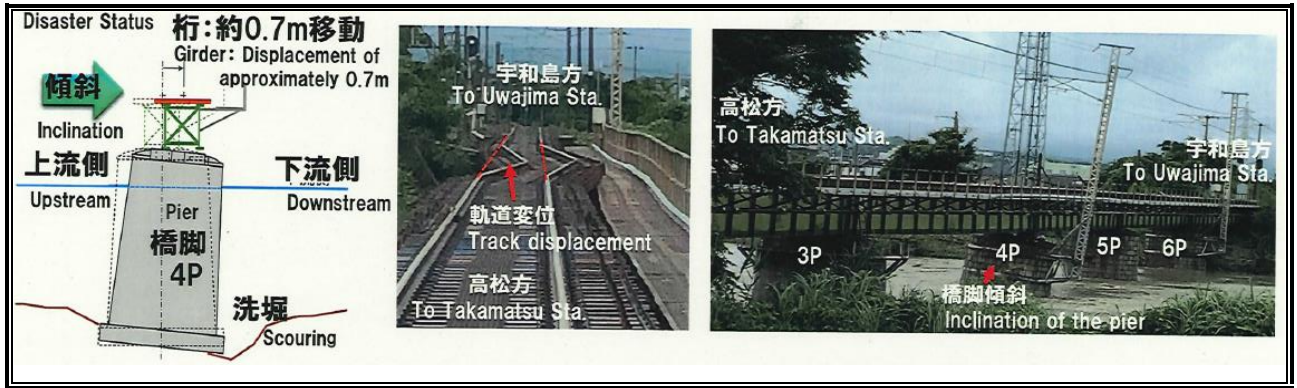
圖 3-21(a) 予讚線財田川橋 P4 橋墩基礎遭淘空

予讃線是一條由四國旅客鐵道（JR 四國）營運的鐵道路線。予讃線自香川縣高松市高松車站開始，經愛媛縣松山市松山車站，連接愛媛縣宇和島市宇和島車站，貫通瀨戶內海與宇和海沿岸地區。在日本國有鐵道（日本國鐵）時代，此線被稱為予讃本線。國鐵分割民營化後，接手經營的 JR 四國於 1988 年將路線更名為現稱。路線名稱的意思是路線貫通的兩個日本古代令制國：伊予國和讚岐國。其中高松—宇多津一段，與瀨戶大橋、西日本旅客鐵道（JR 西日本）的本四備讚線（茶屋町—兒島）和宇野線岡山—茶屋町一段合組成另一個運行系統（岡山—高松），又稱為瀨戶大橋線。財田橋全長 137.16m，橋型式為 7 跨鋼箱梁橋，明治 42 年(1909 年)建造，橋齡已達 110 年，2018 年豪大雨造成河川水位高漲，位於深槽區的 P4 墩柱因基礎遭淘刷，造成墩柱輕斜，鋼箱梁位移 0.7m，軌道亦變形位移(圖 3-21(a))，列車無法通行。災後

JR 四國予讚線財田川橋橋齡已 110 年，因早期橋梁建造時，墩柱基礎未打設基樁，且因氣候變遷，河川沖淤深度較以往為遽，因此沖刷深度造成墩柱的傾倒，危及橋梁安全。國內橋梁亦有此情形，建議應檢視老舊橋梁基礎型式，位於河川深槽區之墩柱基礎，如未有打設樁基礎，應進行補強改建，以維橋梁結構安全。

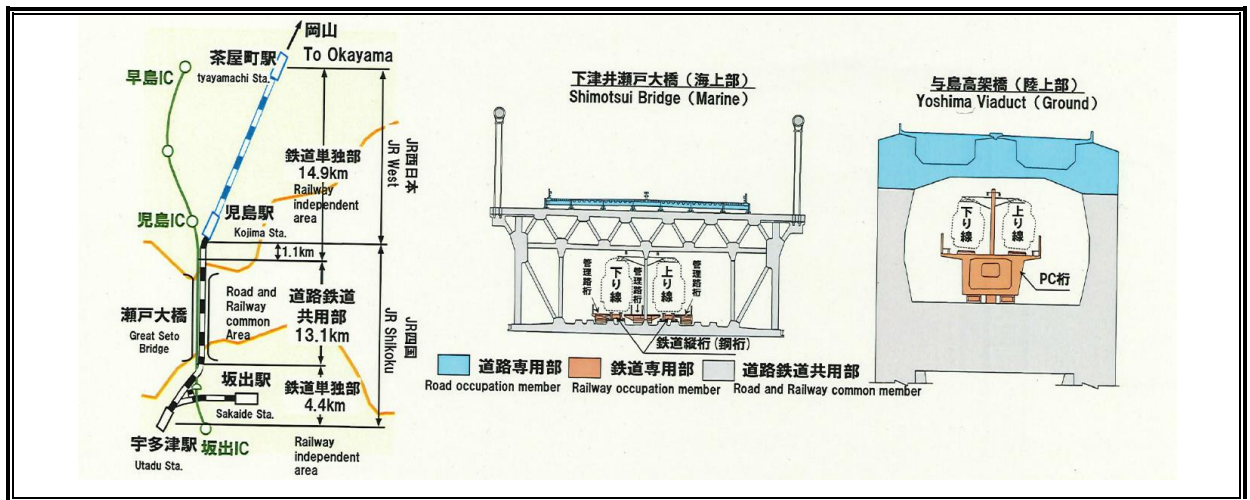
圖 3-26 瀨戶大橋位置及橫斷面示意圖

本四備讚線是一條由西日本旅客鐵道(JR 西日本)及四國旅客鐵道(JR 四國)管理的鐵道路線，由岡山縣倉敷市的茶屋町站經瀨戶大橋連接至香川縣綾歌郡宇多津町的宇多津站為止，其中瀨戶大橋是橫跨日本本州（岡山縣倉敷市）到四國（香川縣坂出市）間之瀨戶內海上的一座公路鐵路共用的橋梁，全長 13.1 公里，是世界最長的鐵公路兩橋用(圖 3-26)。

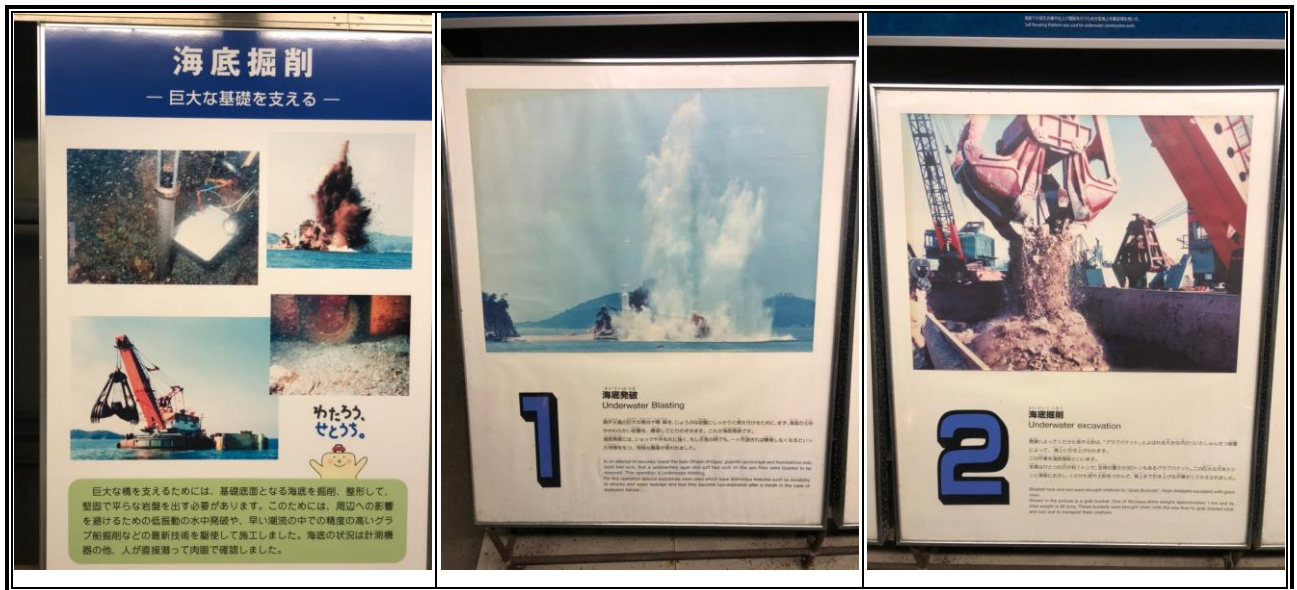
圖 3-30 瀨戶大橋基礎施作首創海底無線爆破技術

瀨戶大橋在施工時使用了海底無線爆破等當時世界首次應用的技術(圖 3-30)，並且也是世界首個在容易因氣象條件和負重而變形的大型懸索橋修建鐵路的橋樑。為使鐵軌免受橋樑變形的影響，日本鐵路部門專門研究緩衝裝置以吸收鐵軌變形的影響(3-31)。瀨戶大橋設計除考慮耐風及耐震設計外(圖 3-32)，因橋梁跨越瀨戶內海，對於橋梁的防蝕設計及日後的維護也特別注重，採用 20 年以上高持久性塗裝，並在懸索橋纜索防蝕採用將乾燥空氣灌入套管中，藉由維持套管內乾燥降低纜索腐蝕的機率(圖 3-33)。瀨戶大橋自 1978 年開工至 1988 年完工通車，歷時 9 年，有多項的設計理念及施工工法在當時為世界首創，因此特別在完工後設立瀨戶大橋紀念館，館內設有展示室，展示相關的設計及施工資料。瀨戶大橋在建造當時的環境背景可謂是一件極巨大的工程，規劃設計更需注重縝密規劃，包含未來的維修維護管理與鐵路路線擴增等，因此在鐵路路線已預留新增兩軌道空間給新幹線使用。

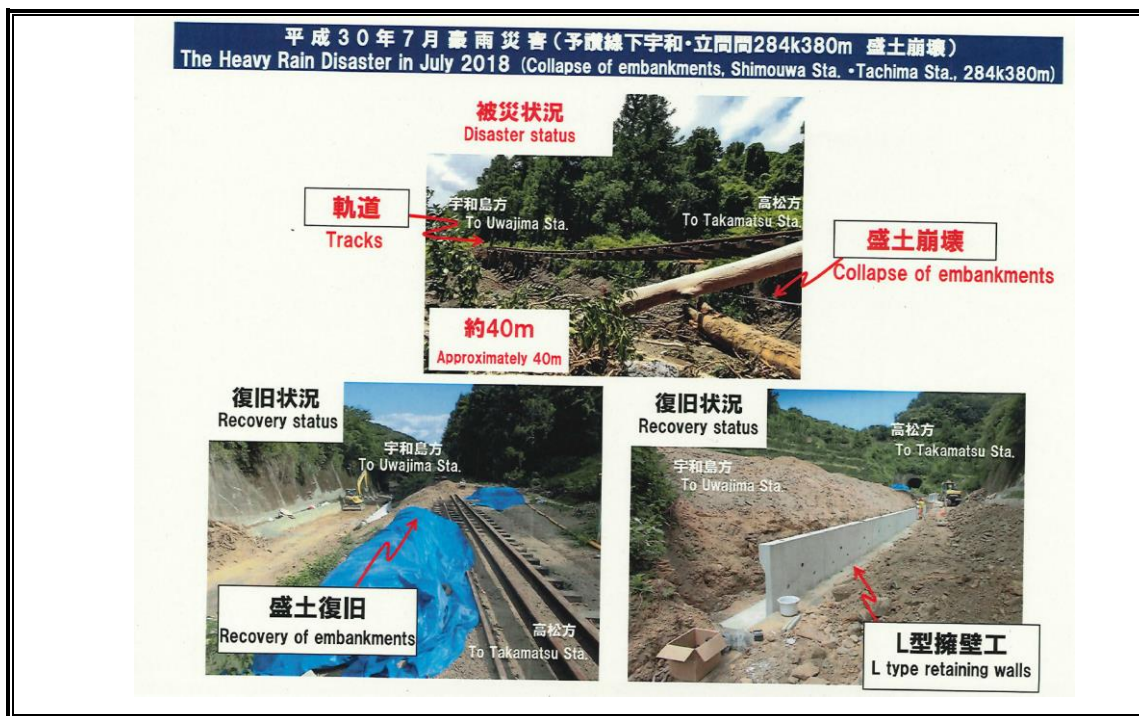
圖 3-34 予讚線下宇和立間間路堤災害情況

務部工事課長 入江-光広及工務部工事課 角野-拓真負責解說災情及復舊工法。  
 災害店點位於下宇和與立間間里程 K284+380 附近路堤，因豪大雨造成路堤遭沖毀，  
 路基流失約 40 公尺，軌道懸空列車無法行駛。主要致災原因係因土石流阻塞排水系  
 統，水流直接沖刷路堤基礎，造成路基流失。改善措施：施作 L 型擋土牆做為路堤基  
 礎，加大原有排水系統尺寸(圖 3-34)，並於 L 型擋土牆牆頂裝設土石流告警系統(圖  
 3-35)，當土石流發生時，碰觸感測器能發送告警訊通知列車。

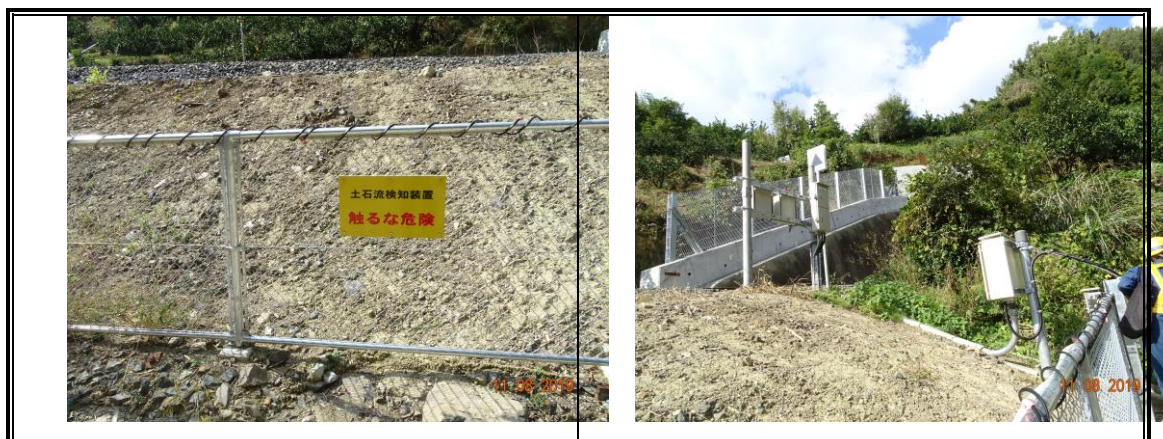
圖 3-35 土石流告警系統

土石流告警系統主要是由裝設於防落石網上的感測器啟動告警訊號通知列車，當土石流碰觸到防落石網，使得防落石網產生位移，而觸動網上的感測器，進而啟動告警功能。本告警系統所用感測器告警啟動方式為電線感應方式，在土石流未發生前，裝設於防落石網橫桿上之感測器經不銹鋼線與啟動器連接，當土石流發生後撞擊防落石網，造成位移拉伸的感測器的不銹鋼線，當拉伸的長度超過設定的警戒值時，不銹鋼線拉伸的動作啟動告警功能，告警訊號經由光纖及無線傳輸方式傳送至 CTC 系統，及同時傳送至離設置點前後約 1 公里處的列車，CTC 系統及列車可同時收到告警訊號。列車在接到告警訊號後，需停車等候 CTC 室內調度人員指示，並依調度人員指示處理。如果列車在接到告警訊號後等待三分鐘，仍未接到調度人員指示，列車人員必需以無線電話主動與調度室調度人員聯絡。有關 JR 四國此處的土石流告警系統偵測說明詳圖 3-36 所示，告警啟動後列車及 CTC 室調度人員處理流程詳圖 3-37 所示。

JR 四國予讚線下宇和與立間站間，土石流災害區裝設土石流監測告警系統，當監測系統偵測到土石流發生時，監測系統將告警訊號同時傳送至 CTC 系統及距災害區域 1 公里內列車，CTC 指揮室調查人員及列車皆能同時收到告警訊息，列車收到土石流告警訊息應即時停車等候 CTC 指揮室調度人員指示。藉由土石流監測告警系統降低土石流災害造成列車出軌的情形。目前本局正在建置落石告警系統，針對落石及土石流進行監測告警，採用告警方式與 JR 四國土石流監測告警系統相似，後續將會再針對告警方式與 JR 四國就告警偵測方式及訊號傳送方法的細節進一步進行交流，以提升告警系統準確率及功能性能更加精進，有效降低災害發生的損失。

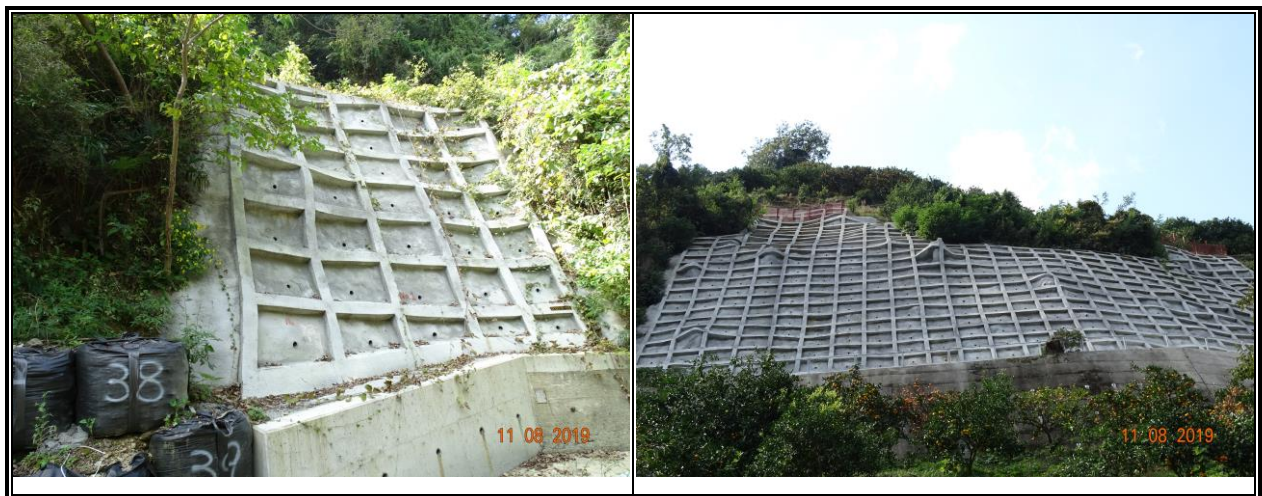
圖 3-38 格子梁護坡工程

距離土石流災區附近另有二處上邊坡沖刷崩塌邊坡，改善工法採用格子梁護坡(圖 3-38)。
