出國報告(出國類別：其他—設備出廠檢驗)

南化水庫防淤隧道工程—  
控制閘門油壓缸出廠前會同檢驗  
成果報告書

服務機關：經濟部水利署南區水資源局

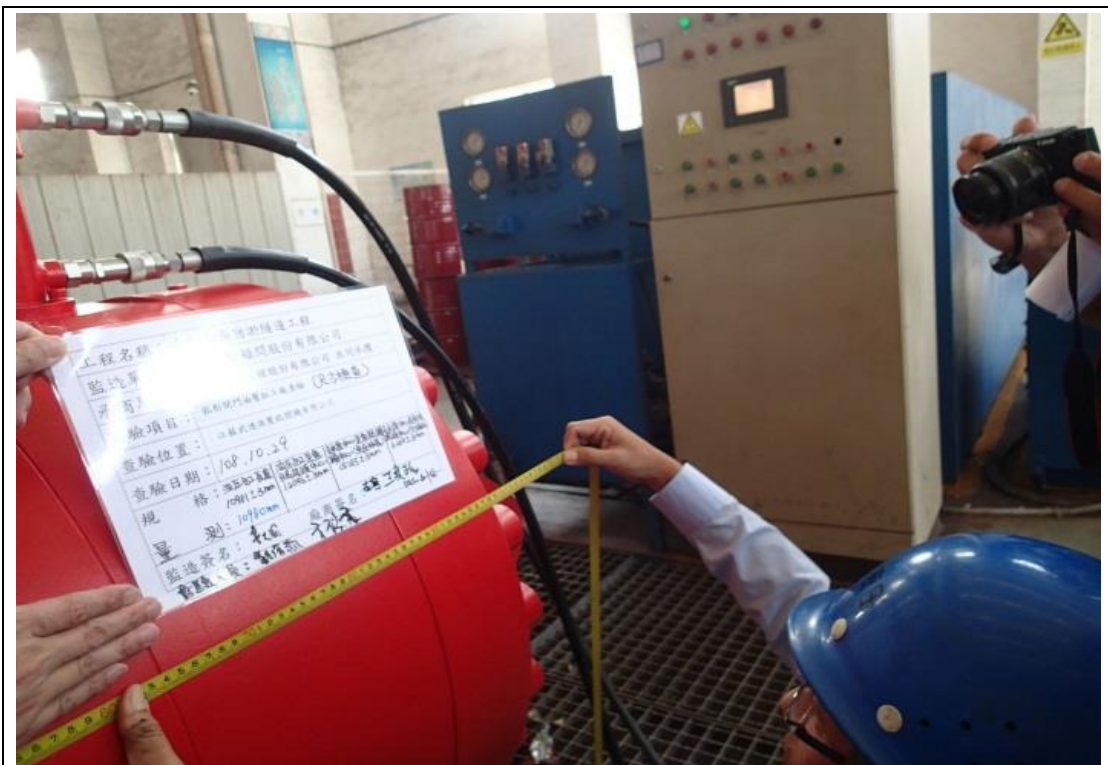
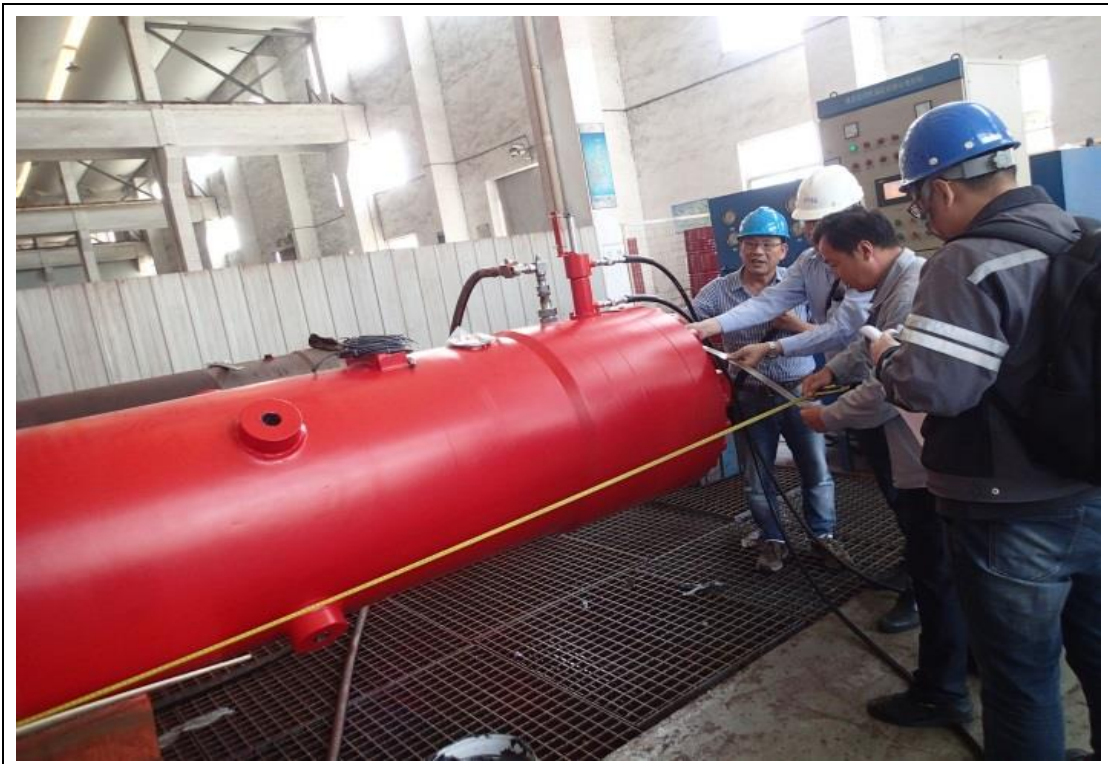
日期：108.10.29	尺寸檢查:油壓缸尺寸檢查(一)
地點：武進液壓啟閉機公司製造廠

日期：108.10.29	尺寸檢查:油壓缸尺寸檢查(二)
地點：武進液壓啟閉機公司製造廠

日期：108.10.29	尺寸檢查:油壓缸尺寸檢查(三)
地點：武進液壓啟閉機公司製造廠

日期：108.10.29	尺寸檢查:油壓缸尺寸檢查(四)
地點：武進液壓啟閉機公司製造廠

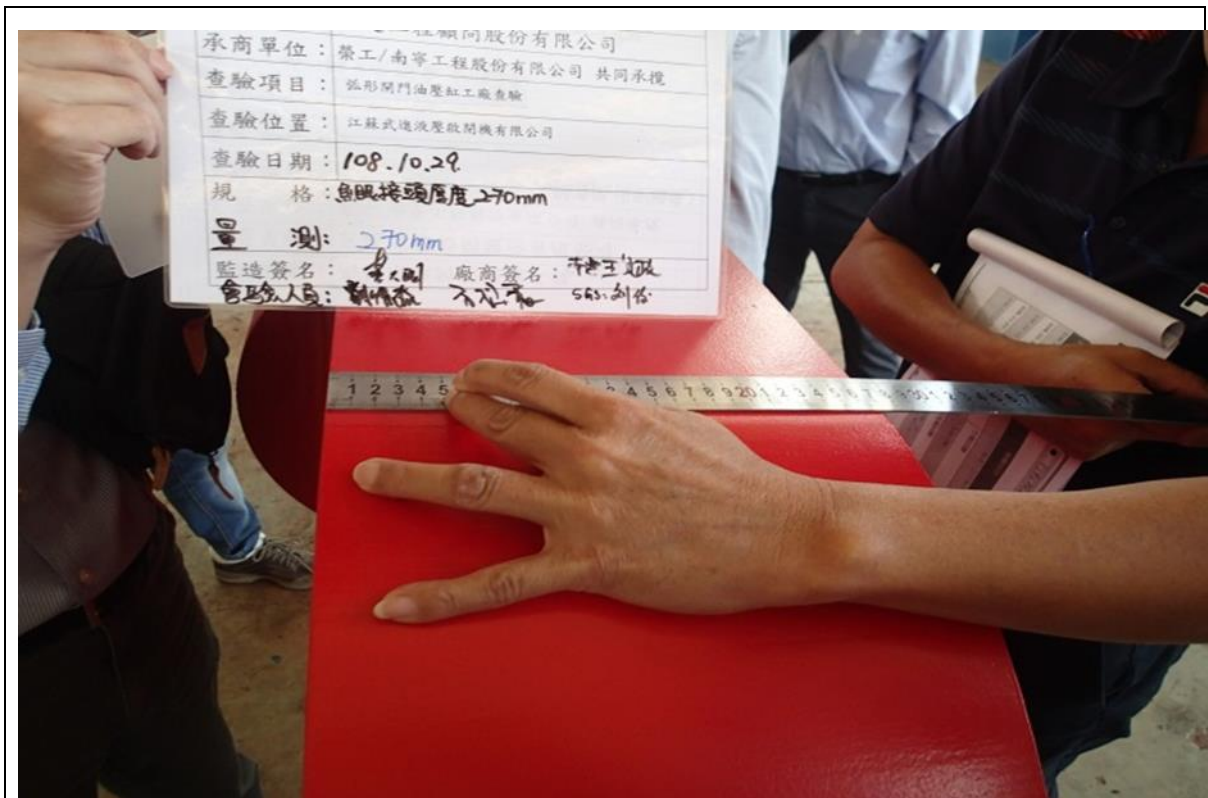
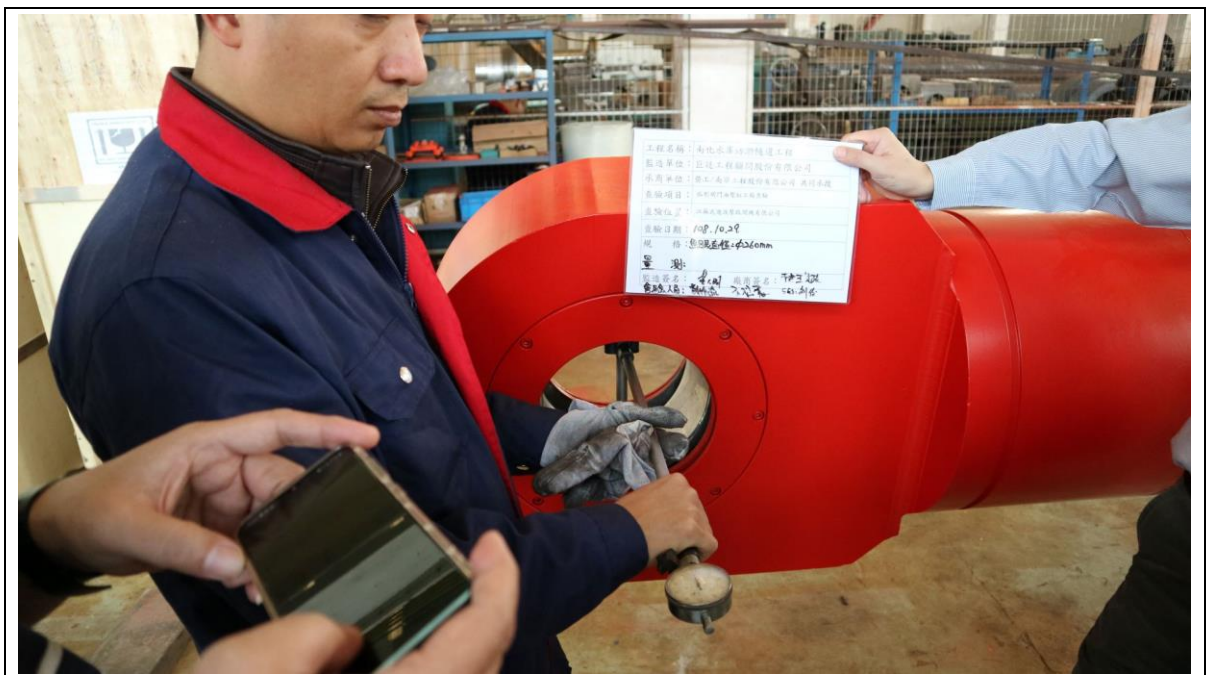
日期：108.10.29	尺寸檢查:魚眼接頭尺寸檢查(一)
地點：武進液壓啟閉機公司製造廠

日期：108.10.29	尺寸檢查:魚眼接頭尺寸檢查(二)
地點：武進液壓啟閉機公司製造廠

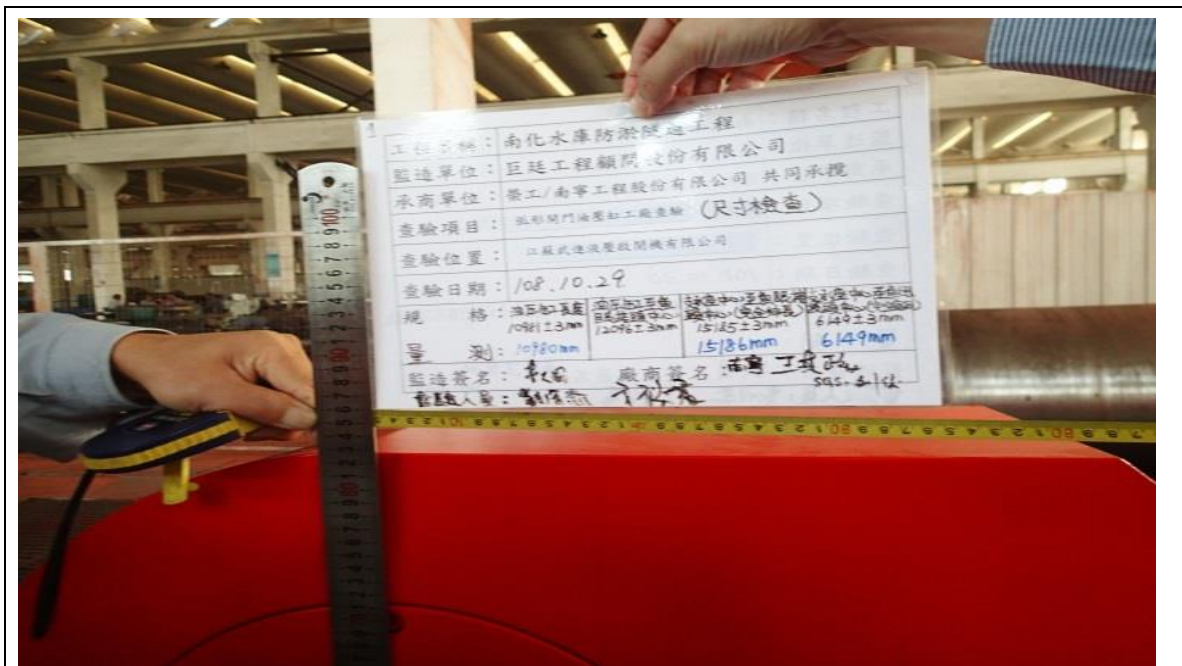
日期：108.10.29	尺寸檢查:心軸桿尺寸檢查
地點：武進液壓啟閉機公司製造廠

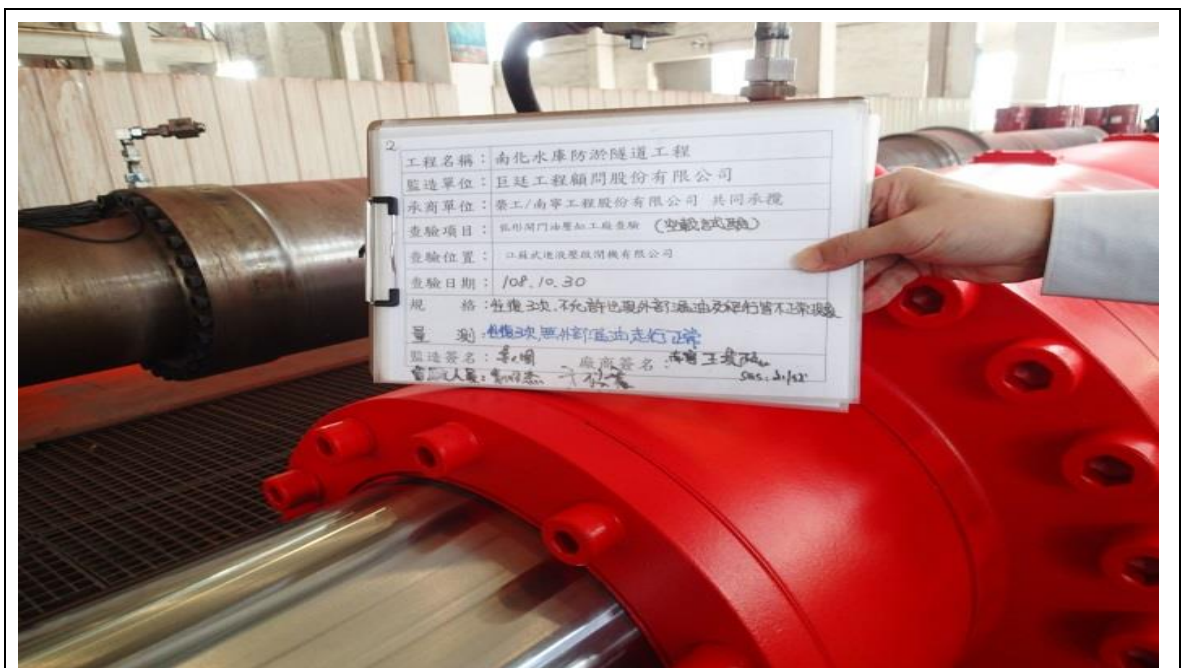
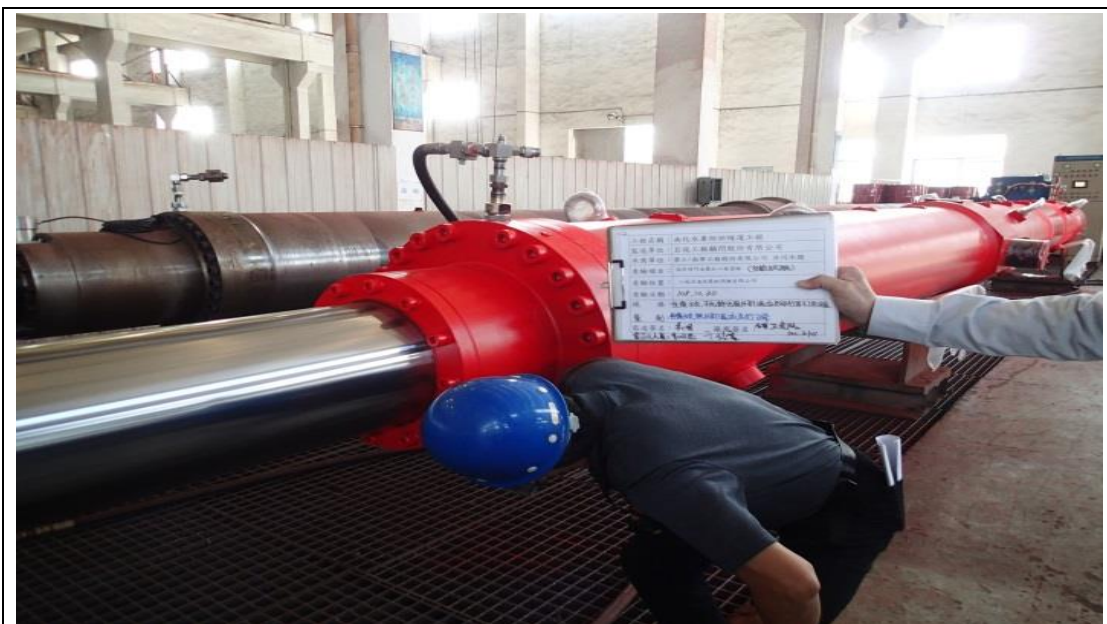
空載試驗，推動油壓缸進行 3 次全行程往復動作，行程前檢查油壓缸油封環、蓋板、螺栓、鉸道、缸套管及心軸桿表面，未發現表面破壞及鉸道夾渣、氣孔及裂縫，行程中持續監看缸體及其零件狀態，未出現破壞、裂縫及異音等現象，並量出最大行程 9,037mm(設計為  $9036\pm 5\text{mm}$ )，試驗結束後，油壓缸經檢查與試驗前相同，符合規範及設計要求。

日期：108.10.29	空載測試:在無負荷情況下,全行程往復運動3次(一)
地點：武進液壓啟閉機公司製造廠

日期：108.10.30	空載測試:在無負荷情況下，全行程往復運動3次(二)
地點：武進液壓啟閉機公司製造廠

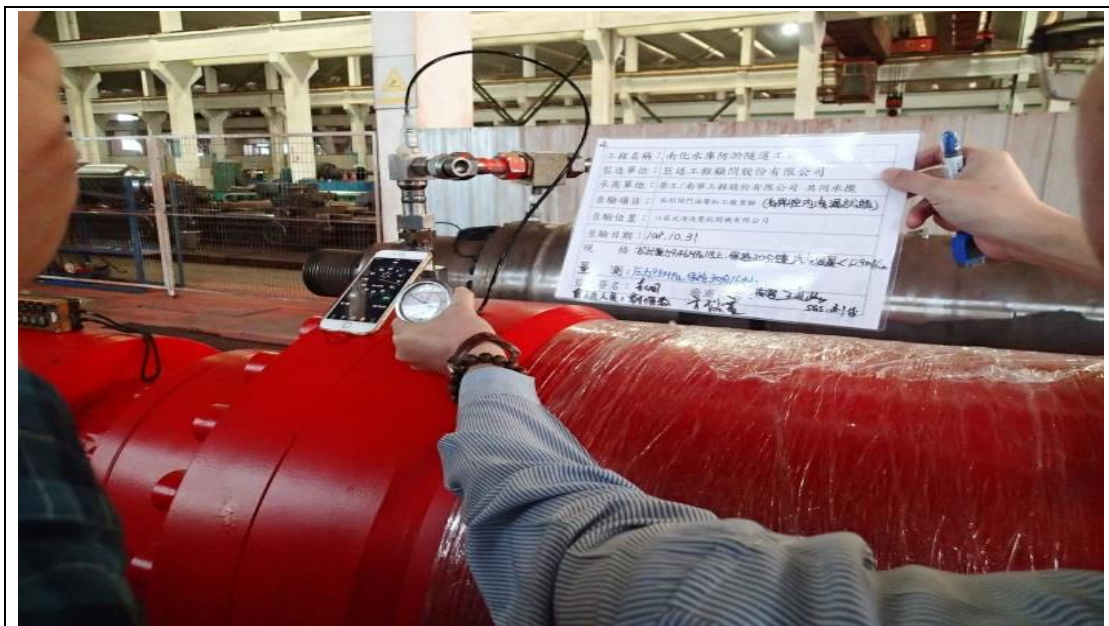
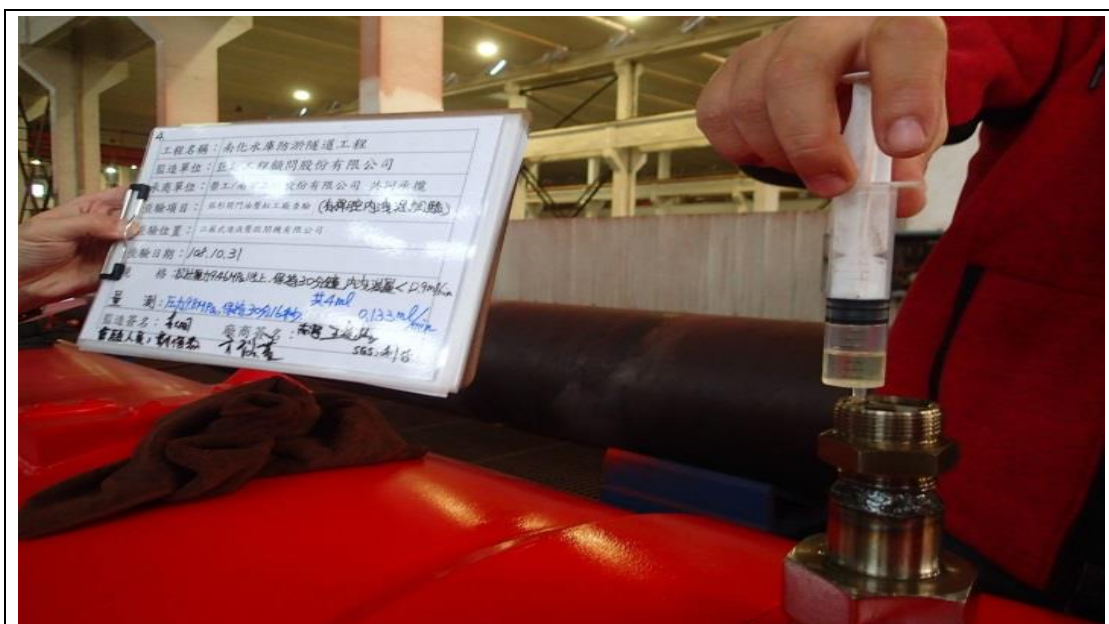
將油壓表從無桿側移至有桿側之管路上，待油壓缸之心軸桿完全縮回後，拆除油壓缸無桿側之油管，並將油口油面調整至平面，油壓加壓系統開始加壓至有桿腔側設計值 $\geq 9.46\text{MPa}$ 。確認油壓表顯示數值 $9.8\text{MPa} \geq 9.46\text{MPa}$ ，並開始計時 30 分鐘，期間使用針筒保持油面平整，且增加之液壓油吸取至針筒內，不得溢出油口。有桿腔油口的液壓油增加量，在 30 分鐘 16 秒的累積測量為 $4\text{mL}(4/30.267=0.133 \text{ mL/min})$ ，符合設計值(有桿腔油口的油液增加量 $<12.9\text{mL/min}$ )。

日期：108.10.31	內洩漏試驗:有桿腔內洩漏試驗測試值
地點：武進液壓啟閉機公司製造廠	9.8MPa/30 分鐘 16 秒(一)

日期：108.10.31	內洩漏試驗:有桿腔內洩漏試驗測試值
地點：武進液壓啟閉機公司製造廠	9.8MPa/30 分鐘 16 秒(二)

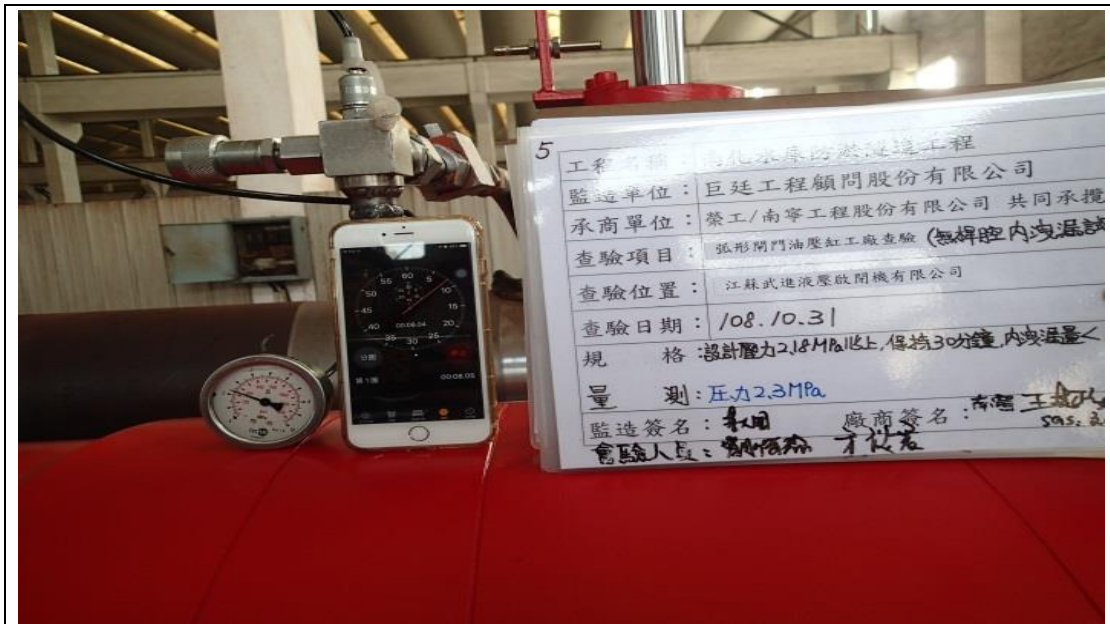
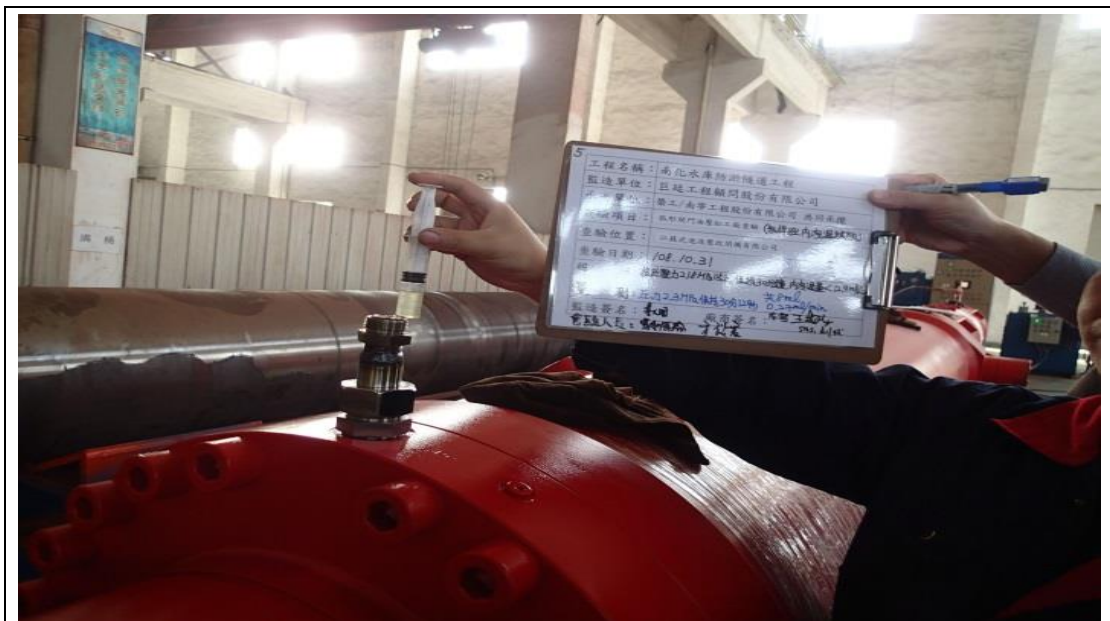
開始試驗前檢查油壓表連結於無桿腔側之管路上，待油壓缸之心軸桿伸長至最大行程後，拆除有桿腔側之油管，並將油口油面調整至平面，油壓加壓系統開始加壓至無桿腔側設計值 $\geq 2.18\text{MPa}$ 。確認油壓表顯示數值 $2.3 \geq 2.18\text{MPa}$ ，並開始計時 30 分鐘，期間使用針筒保持油面平整，且增加之液壓油吸取至針筒內，不得溢出油口。無桿腔油口的液壓油增加量，在 30 分鐘 12 秒的累積測量為 $8\text{mL}(8/30.2=0.27 \text{ mL/min})$ ，符合設計值(無桿腔油口的油液增加量 $<12.9\text{mL/min}$ )。

日期：108.10.31	內洩漏試驗:無桿腔內洩漏試驗測試值
地點：武進液壓啟閉機公司製造廠	2.3MPa/30 分鐘 12 秒(一)

日期：108.10.31	內洩漏試驗:無桿腔內洩漏試驗測試值
地點：武進液壓啟閉機公司製造廠	2.3MPa/30 分鐘 12 秒(二)

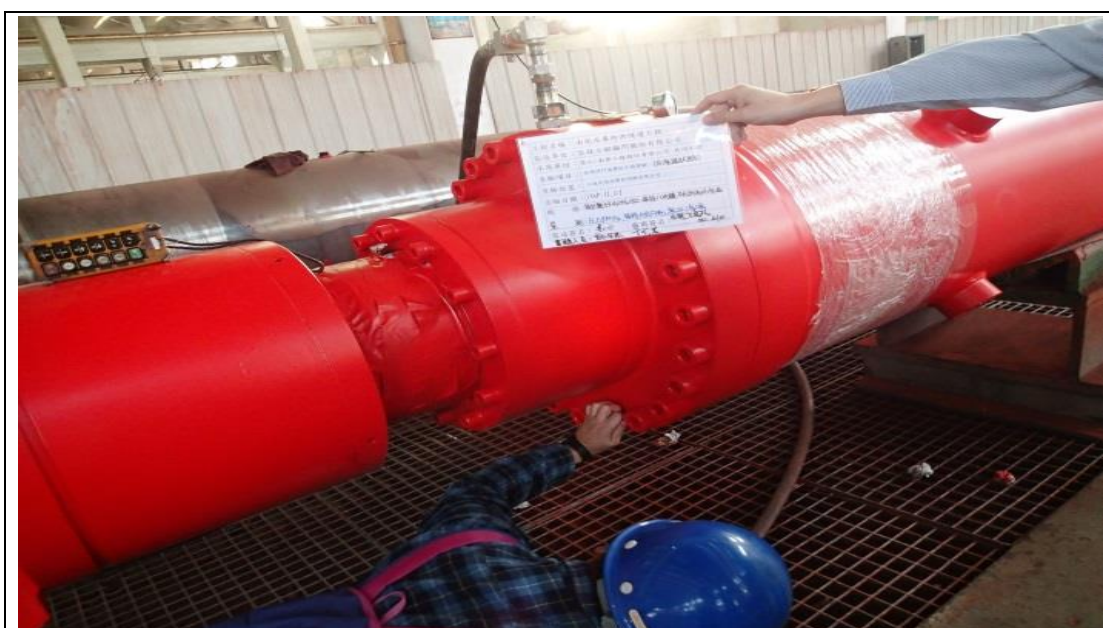
油壓系統加壓至有桿腔側設計值  $\geq 9.46\text{MPa}$ ，確認油壓表顯示數值  $9.8\text{MPa} \geq 9.46\text{MPa}$ ，保持壓力並開始計時 10 分鐘，實測時間 10 分 17 秒，期間檢查缸套管、蓋板、焊道等均無洩漏現象。

日期：108.11.01	外洩漏試驗：測試值 9.8MPa/10 分鐘
地點：武進液壓啟閉機公司製造廠	17 秒(一)

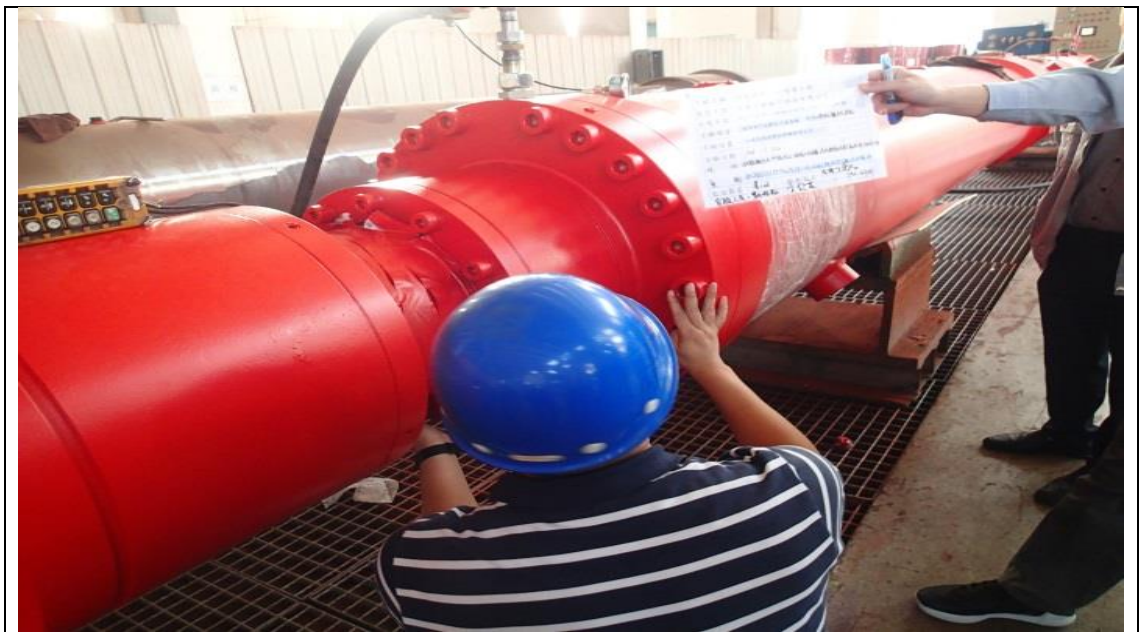
確認製造廠人員將無桿腔側之油壓表移至有桿腔側之管路上，將油壓缸之心軸桿完全縮回後，油壓加壓系統開始加壓至有桿腔側耐壓試驗壓力 14.19MPa。確認油壓表顯示正確數值( $15\text{MPa} \geq 14.19\text{MPa}$ )，並開始計時 10 分鐘。在油壓缸之有桿腔側承受 15MPa 壓力下維持 12 分鐘 24 秒，油壓缸缸套管及蓋板表面無破壞、變形及外部洩漏，鉸道無裂縫，螺栓無斷裂。

日期：108.11.02	耐壓試驗：有桿腔試驗，測試值 15MPa/12分鐘24秒(一)
地點：武進液壓啟閉機公司製造廠

日期：108.11.02	耐壓試驗：有桿腔試驗，測試值 15MPa/12分鐘24秒(二)
地點：武進液壓啟閉機公司製造廠

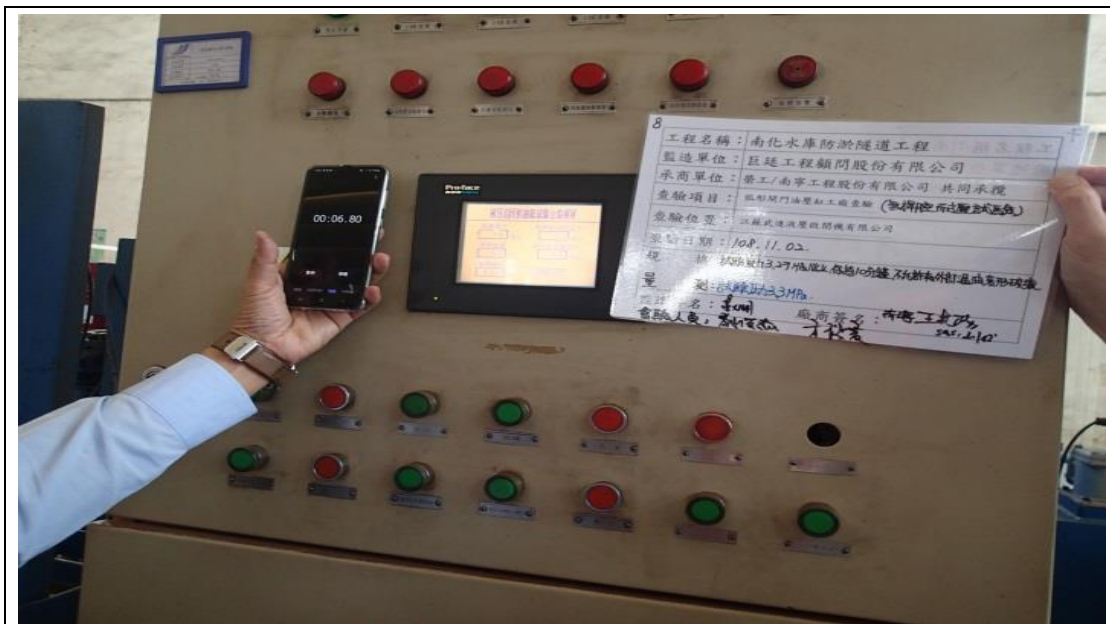
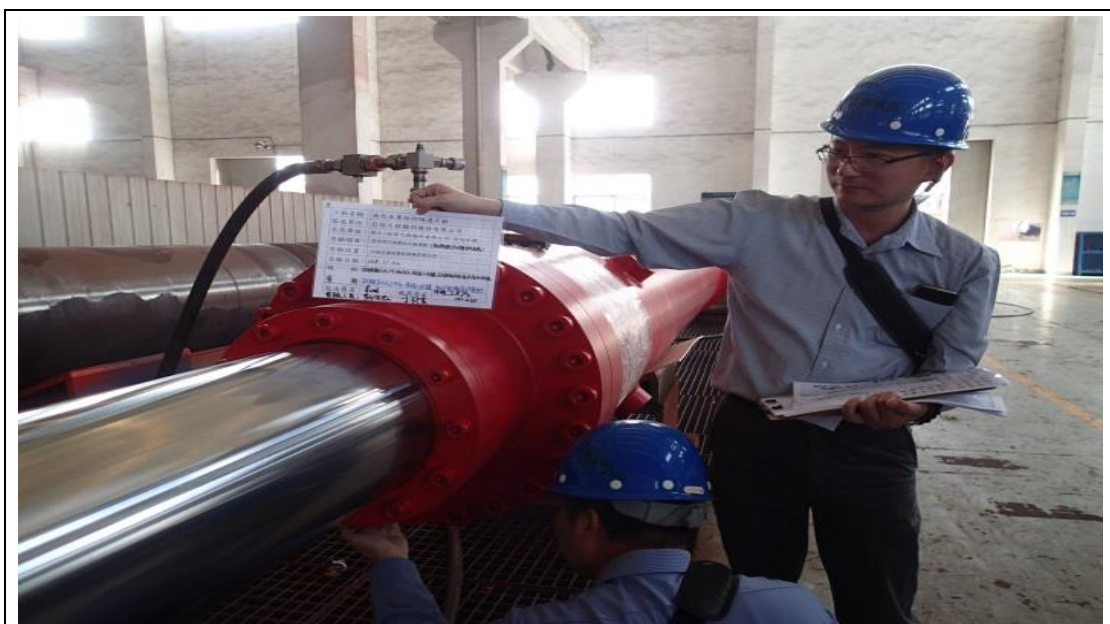
試驗前檢查油壓表校正情形及確實連接於無桿腔側之管路上，將油壓缸之心軸桿伸長至最大行程後，油壓加壓系統開始加壓至無桿腔側耐壓試驗壓力 3.30MPa。確認油壓表顯示正確數值( $3.3\text{MPa} \geq 3.27\text{MPa}$ )，在油壓缸之無桿腔側承受 3.3MPa 壓力下維持 10 分鐘下，油壓缸缸套管及蓋板表面無破壞、變形及外部洩漏，鉸道無裂縫，螺栓無斷裂。

日期：108.11.02	耐壓試驗：無桿腔試驗，測試值
地點：武進液壓啟閉機公司製造廠	3.3MPa/10分鐘(一)

日期：108.11.02	耐壓試驗：無桿腔試驗，測試值
地點：武進液壓啟閉機公司製造廠	3.3MPa/10分鐘(二)

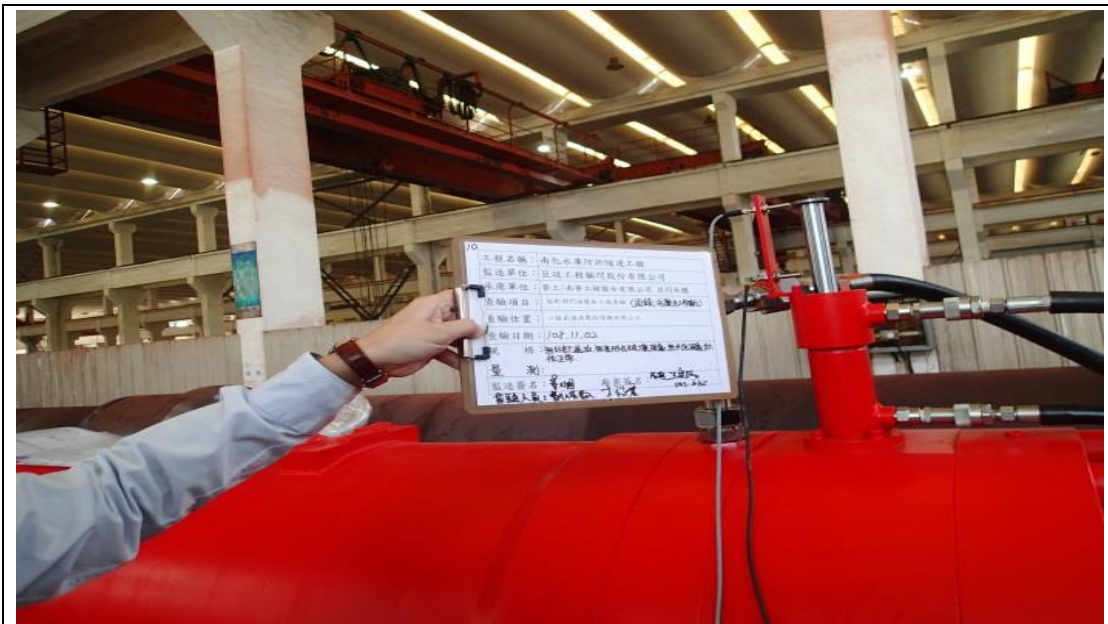
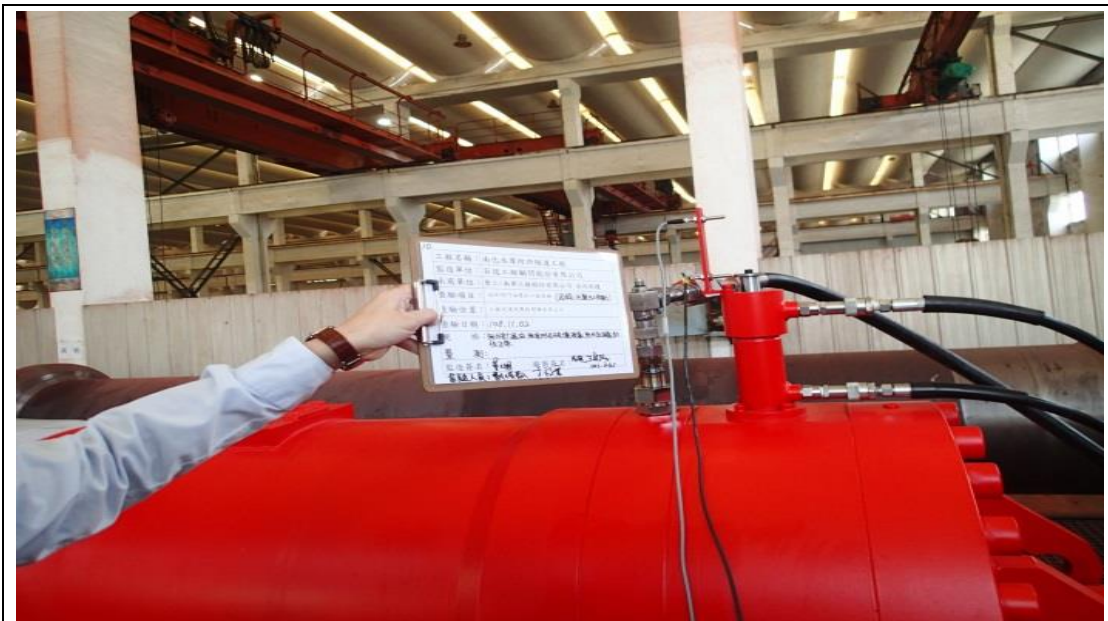
油壓缸全收狀態固鎖功能正常作動，固鎖作動後無外部漏油，無零部件永久變形及其他破壞現象。

日期：108.11.02	固鎖用油壓缸動作:無卡阻現象動作正常(一)
地點：武進液壓啟閉機公司製造廠

日期：108.11.02	固鎖用油壓缸動作:無卡阻現象動作正常(二)
地點：武進液壓啟閉機公司製造廠

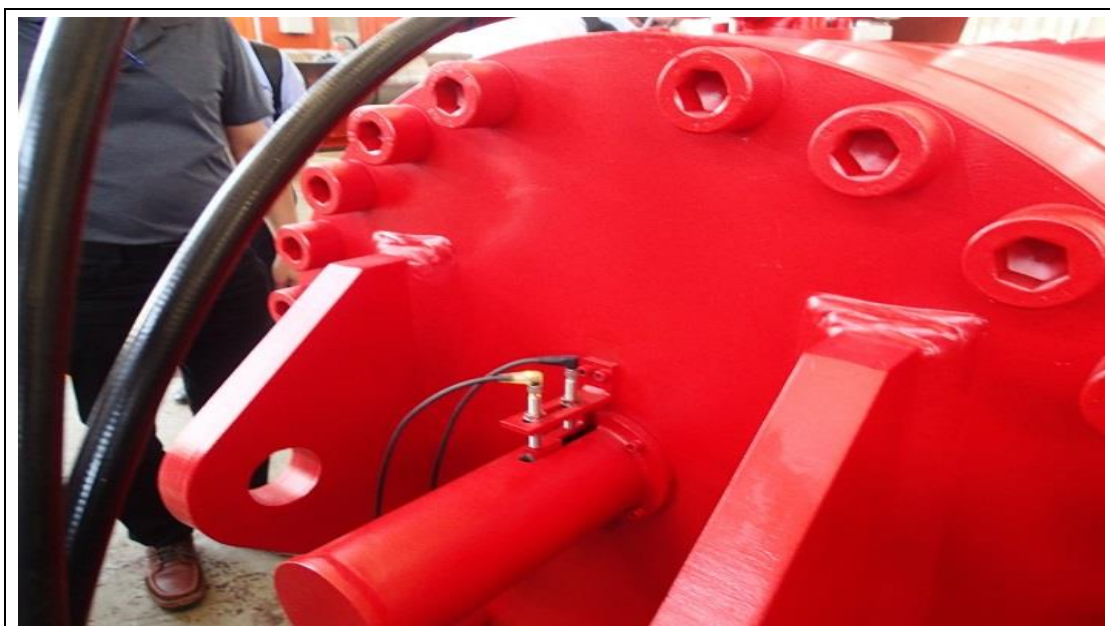
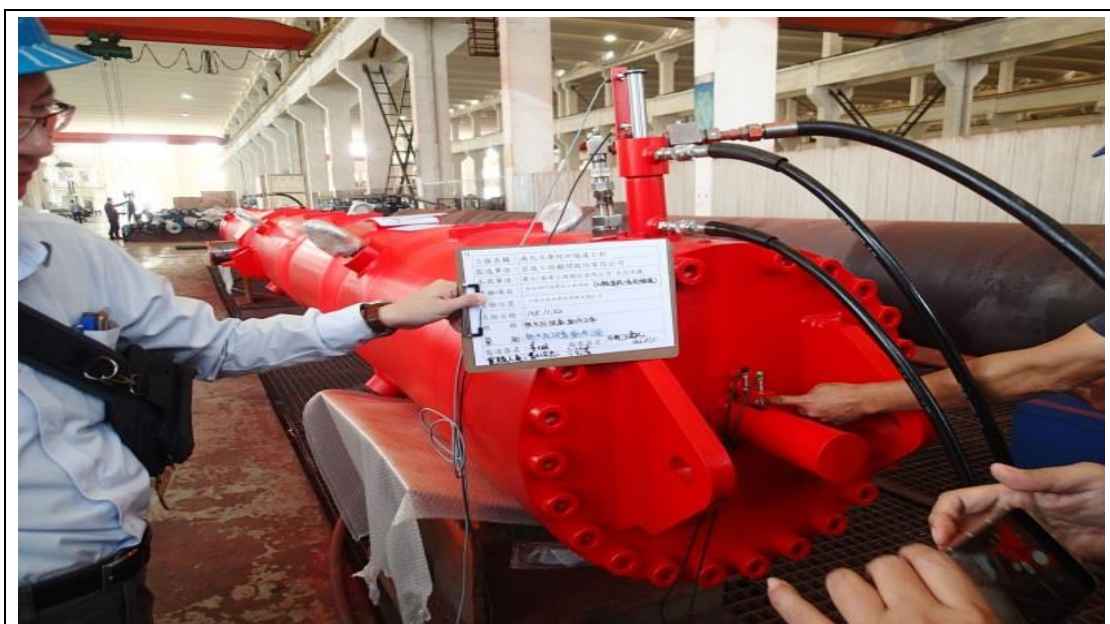
目視檢查油壓缸全收狀態頂限偵測機構作動，測試結果作動正常，無卡阻現象。

日期：108.11.02	心軸頂限偵測:無卡阻現象動作正常
地點：武進液壓啟閉機公司製造廠	(一)

日期：108.11.02	心軸頂限偵測:無卡阻現象動作正常
地點：武進液壓啟閉機公司製造廠	(二)

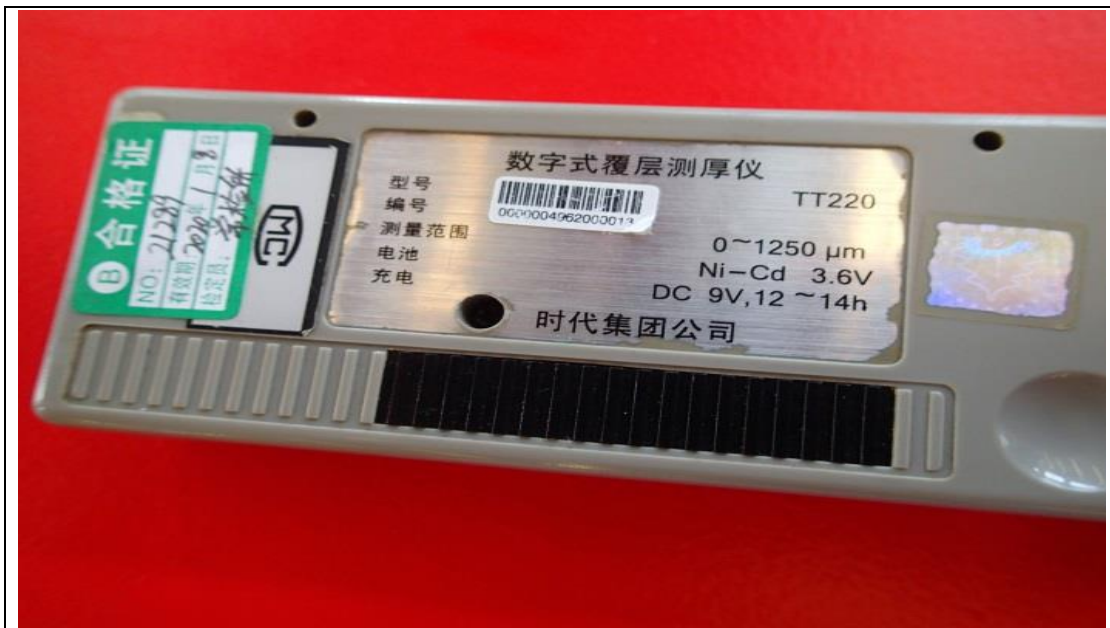
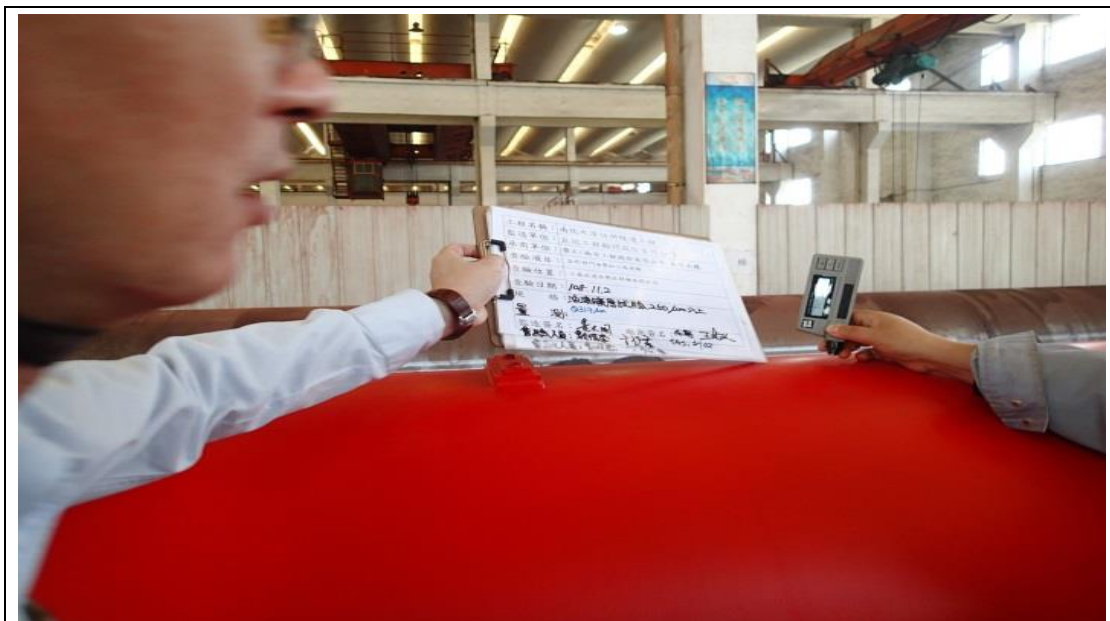
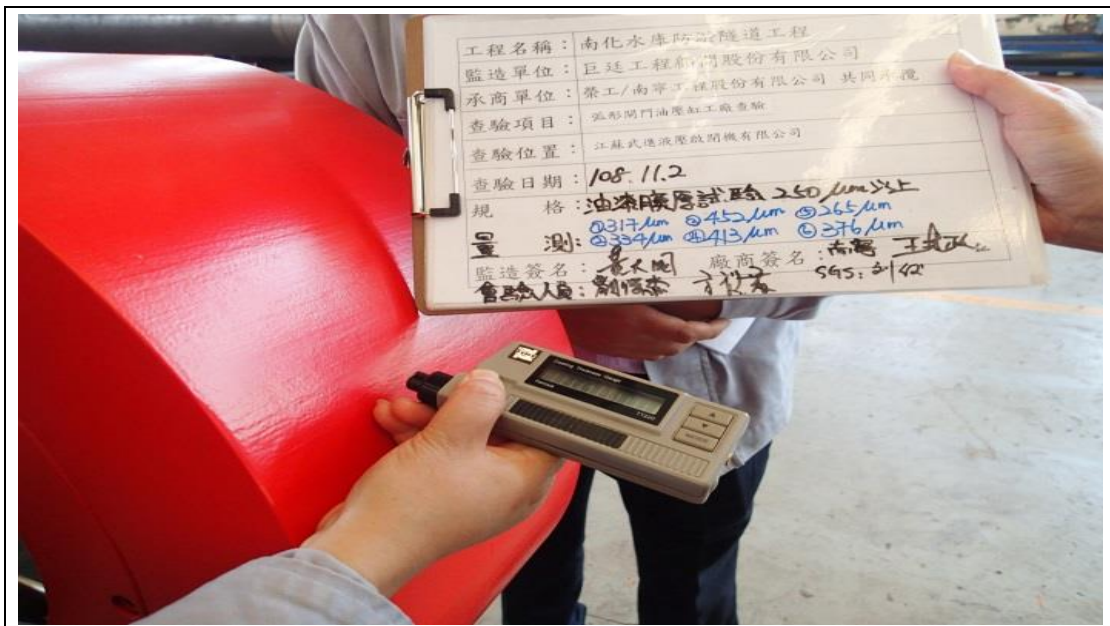
長期暴露於空氣中之鋼鐵金屬表面(不含不鏽鋼及鍍鋅表面)完漆後之總乾膜厚須達 250 $\mu$  以上，覆層厚度測量儀經校正後於長期暴露於空氣中之金屬表面各抽驗 6 點，經抽驗均達到標準值 250 $\mu$  以上，符合規範要求。

日期：108.11.02	油漆膜厚檢驗:膜厚計(合格証)
地點：武進液壓啟閉機公司製造廠

日期：108.11.02	油漆膜厚檢驗：第 1 點檢測值 317μm
地點：武進液壓啟閉機公司製造廠

日期：108.11.02	油漆膜厚檢驗：第 6 點檢測值 376μm
地點：武進液壓啟閉機公司製造廠
