## 出國報告（出國類別：考察）

### 赴日本考察

#### 「流域綜合治水、水庫清淤、河川保育等-流域綜合治水、生態檢核及自然共生之具體措施及施行案例」

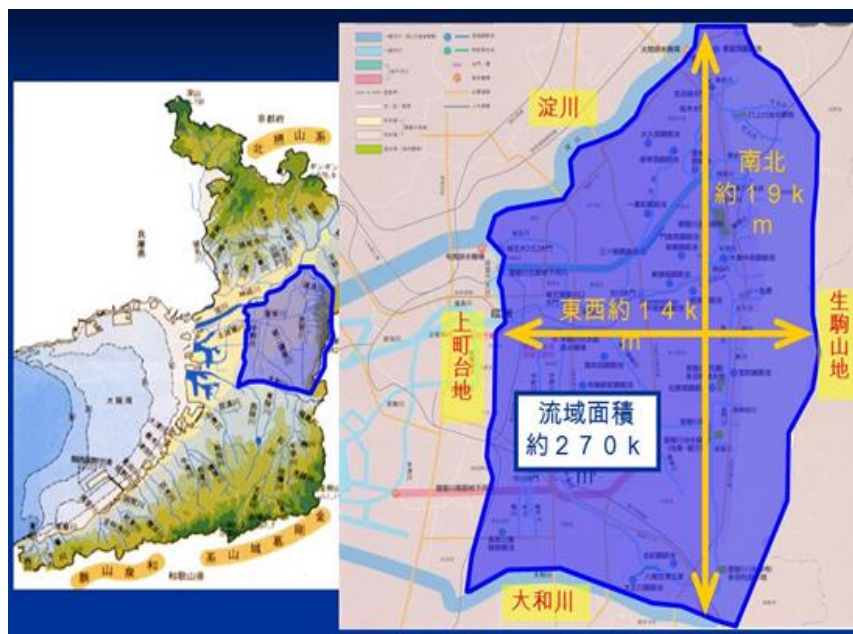
圖 2 寢屋川流域概

寢屋川位於大阪市區的東邊，包含大阪市、枚方市等 12 個獨立市行政區。整個流域的形狀約略成四方形，東邊為生駒山、西邊為大阪城台地、南邊為大和川、北邊為淀川，如圖 1。東西向長度 14 公里、南北向長度 19 公里，主支流合計約 130 公里，流域面積約為 267.7 平方公里，如圖 2，面積約占大阪府 1/7，流域內人口在平成 27 年

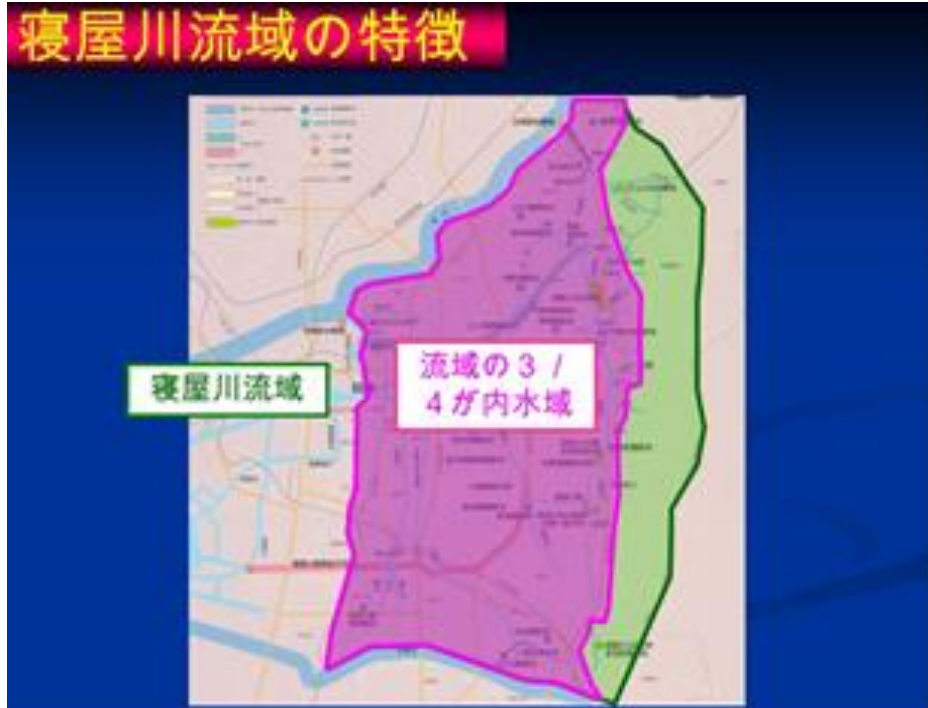
圖 5 寢屋川内外水分布圖

寢屋川的地勢南北及東西兩側高，中間低窪均在標高 3.3 公尺以下，在 6~7000 年此區仍屬於大阪灣一部分，5~6 世紀逐漸陸化成為湖泊，直到 300~400 年前江戶時代，人為開發築堤逐漸形成現今河川網路，如圖 3 圖 4 及，整體流域因受地勢影響，1/4 的外水地區可重力排水，其餘 3/4 的內水是無法透過重力排水，如圖 5。

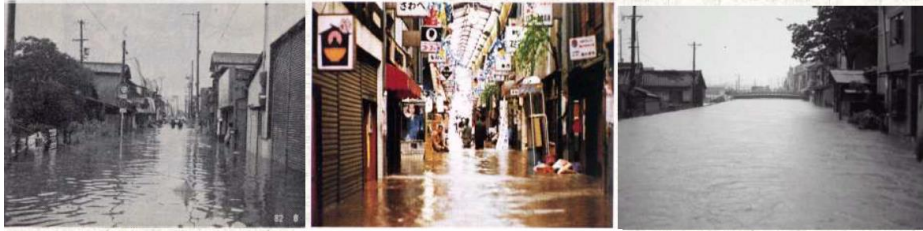
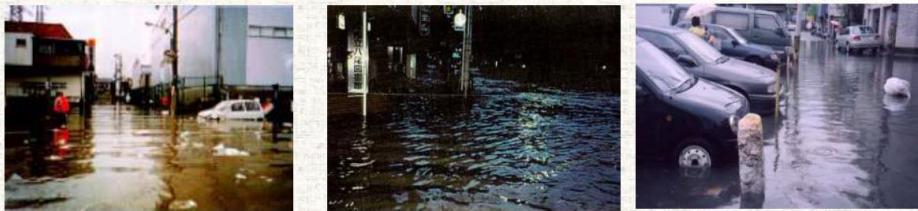
圖 7 寝屋川淹水照片

■昭和57年8月 台風10号豪雨

時間最大 39.5mm、総雨量 150.5mm、床上 6,778戸、床下浸水 43,262戸

■平成7年7月 梅雨前線豪雨 ■平成9年8月 前線豪雨 ■平成15年5月 前線豪雨

床上 14戸、床下浸水 2,026戸

床上 359戸、床下浸水 8,854戸

床上 15戸、床下浸水 611戸

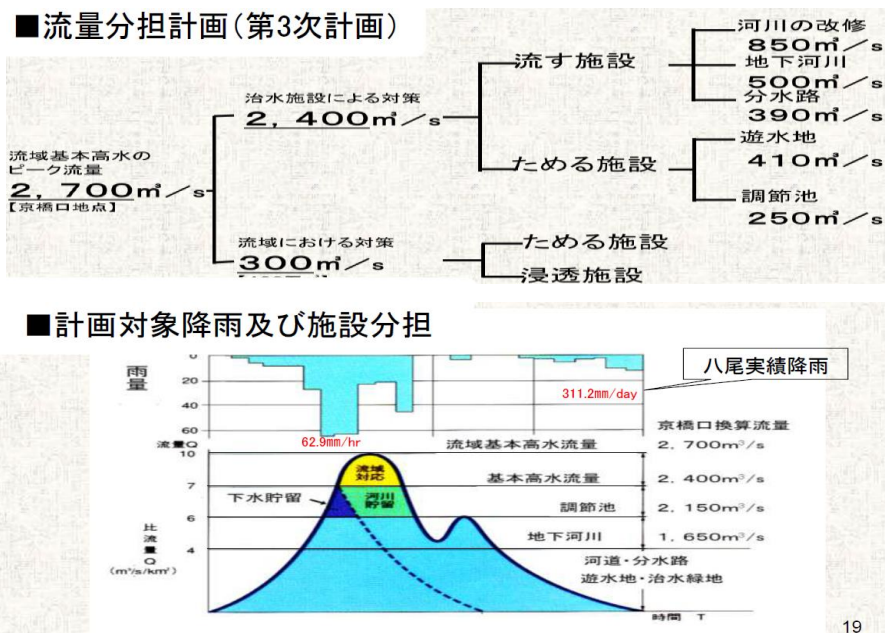
圖 9 第三次流域計畫流量分配圖

水道的排放則把它納入外水部分。外水分成河道流量 850cms，越域分洪量 390cms 與河道游水池(滯洪池)410cms，共計 1650cms。更清楚的說明各項措施的貢獻與扮演的角色，在洪水初起，由綠地先行吸收，其次是河道流量。當水位再升高就漸漸的進入分水路或游水池，至於該何者較先使用需依設計準則訂定，因為分水路是將河川水導到其他河系，涉及水利法(河川法)的規定；而游水池則為河道內的儲水空間較有彈性。水位繼續升高，先考量下水道的儲蓄量，接著才是河川貯留的部份(調節池)，最後再由流域貯留扮演減少洪峰的角色，如圖 9。

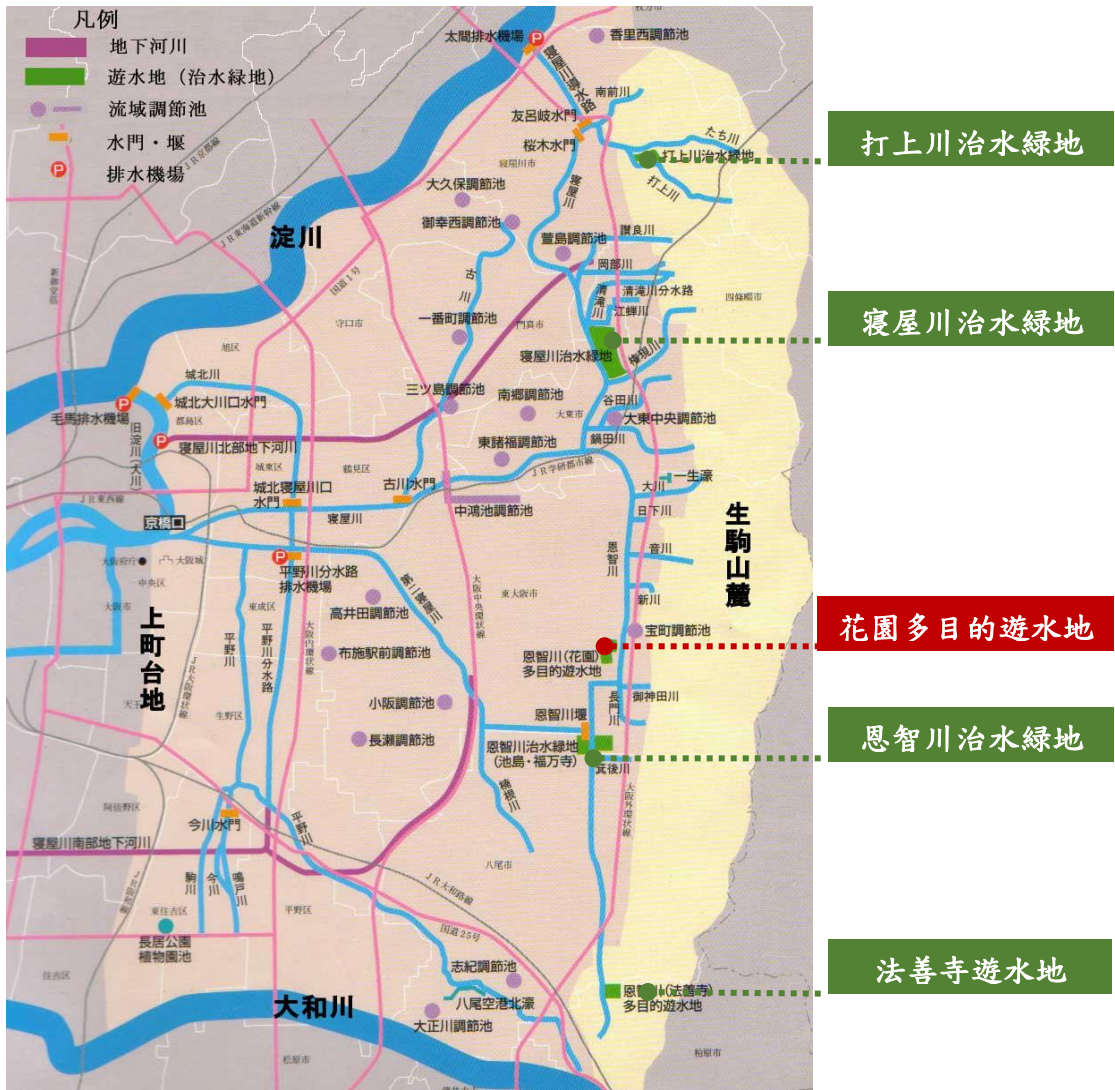
圖 10 遊水池位置圖

寢屋川流域共有 5 座遊水地，如圖 10，此次參訪花園多目的遊水池位於恩智川旁，面積 14.1 公頃蓄水容量達 32 萬公噸，洪水調節能力每秒可達 50 公噸，遊水地分為三區 A 區為一般用途、B 區為運動場及 C 區為棒球場，如圖 11 及表 4。

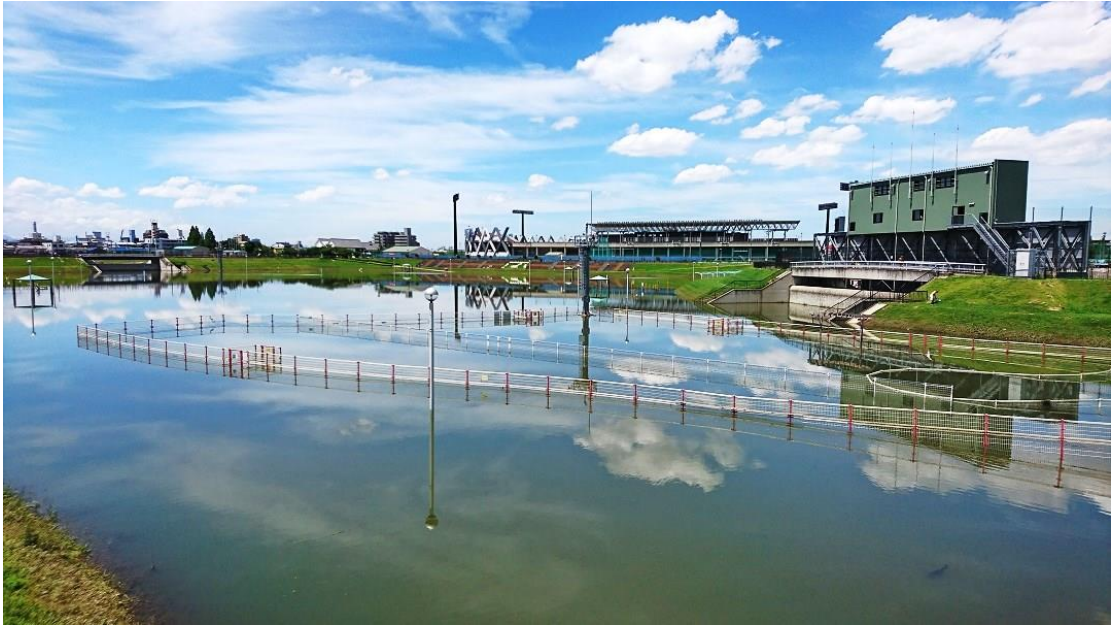
圖 13 花園多目的遊水池棒球場蓄洪照片

颱風豪雨恩智川水位上漲一旦高於溢洪道，恩智川的洪水會進入遊水地 A 區，當 A 區蓄滿洪水，洪水會同時進入遊水地 B 區及 C 區，在平成 7 年 7 月 9 日豪雨，流域內最大時雨量為 32mm，總雨量為 290mm 共有 2,040 戶淹水，平成 30 年 7 月 5 日豪雨，流域內最大時雨量為 30mm，總雨量為 278mm，整體淹水戶數為 0，如圖 12，花園多目的遊水地發揮減洪的功能，蓄水容量達 14.2 萬公噸，如圖 133，遊水地從完成至 2019 總共操作 13 次，表 5。

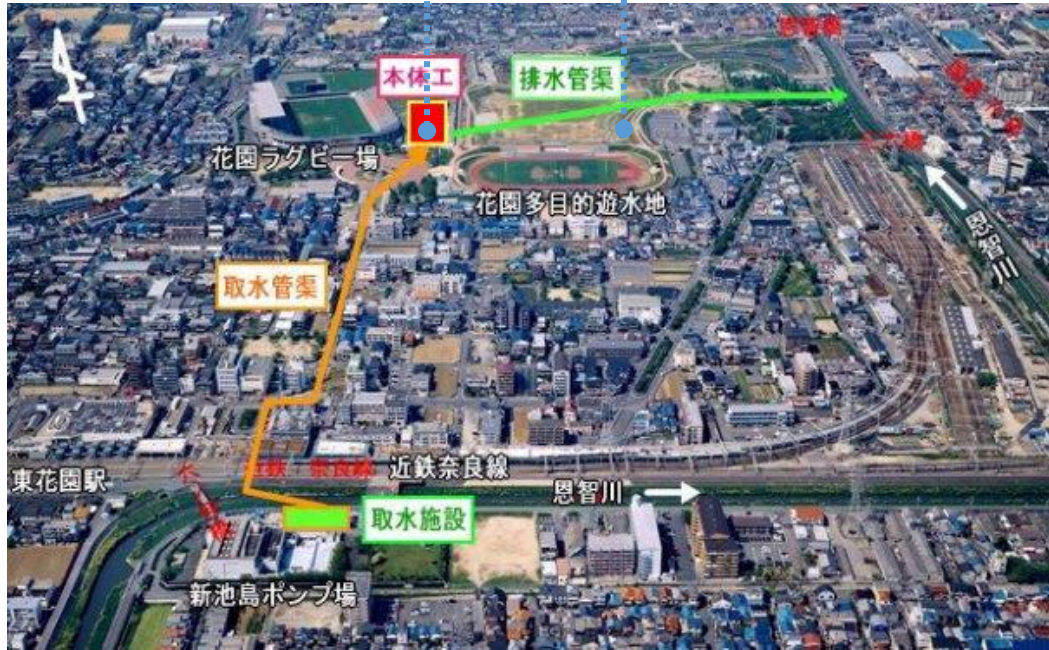
圖 15 松原南調節池位置圖

寢屋川流域共有 24 座調節池，如圖 14 及表 6，負責分擔整體 250cms 的流量，此次參訪松原南調節池位於花園多目的遊水池旁，整體建置在地下 21.8m，尺寸長 106.6m × 寬 41.6m × 高 18.7m，儲存量 3.3 萬噸，如圖 15 及圖 16。

在颱風豪雨期間，主要取水設施蒐集恩智川右岸內水，再利用取排水管渠長 749m 管徑 2m 排入調節池，颱風豪雨過後，再透過 0.2cms 抽水機兩部 24 小時內排空池水，排水管渠長 450m 管徑 50cm 排入恩智川。

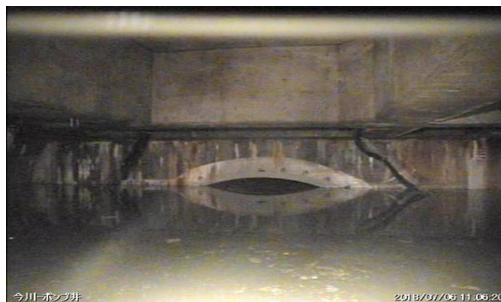
圖 20 平成 7 年 7 月 9 日豪雨南部地下河川照片

地下河川分為北部地下河川及南部地下河川兩部分，如圖 17，北部地下河川長度 14 公里，分擔整體 250cms 的流量，南部地下河川長度 13 公里，分擔整體 180cms 的流量，共分擔 430 cms，本次參訪南部地下河川的若江立坑並於現場聽取說明，隨後進入內部參觀，南部地下河川約地下 30m 處，口徑有 7.5m，尚有 2.2 公里未完成，在平成 7 年 7 月 9 日豪雨，發揮減洪的 50% 功能，蓄水容量達 46.92 萬公噸，如圖 18、圖 19 及圖 20。

施設名	実績	容量
	(万m3)	(万m3)
寝屋川北部地下河川	8.09	40.00
寝屋川南部地下河川	46.92	96.00
合計	55.01	136.00

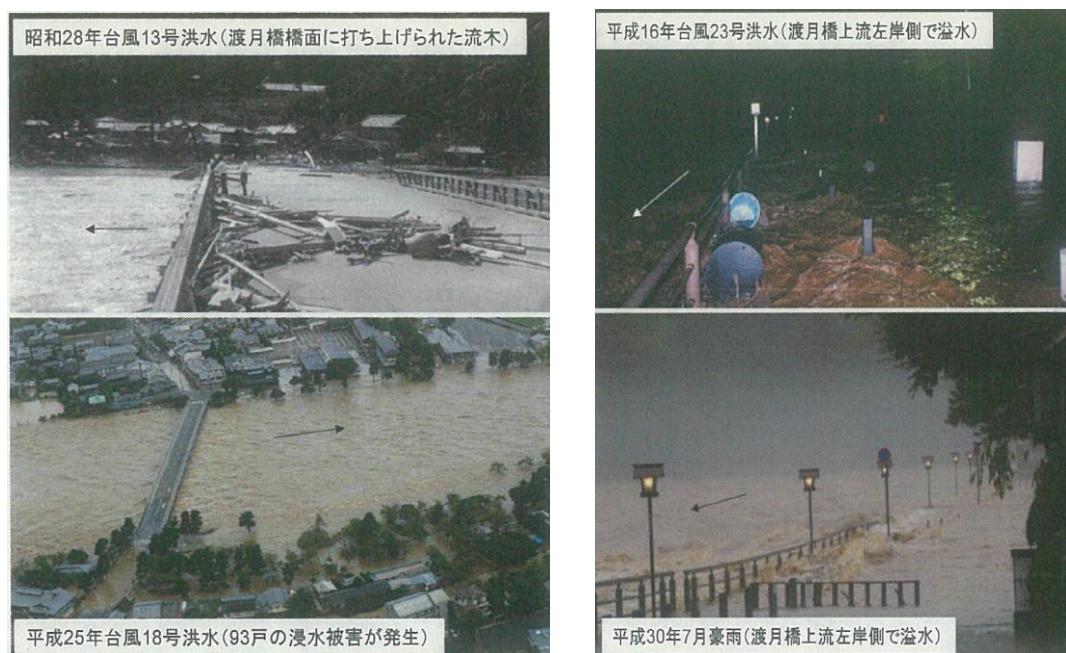
圖 23 嵐山地區淹水災害

平成 25 年(2013)18 號颱風所形成之洪水，是該區於日本戰後所

遭遇最大的淹水災情(該區計有 93 戶遭淹),其後又分別於平成 26 年、27 年、29 年及 30 年陸續發生淹水災情,重創該區域光觀、旅遊產業,如圖 23。

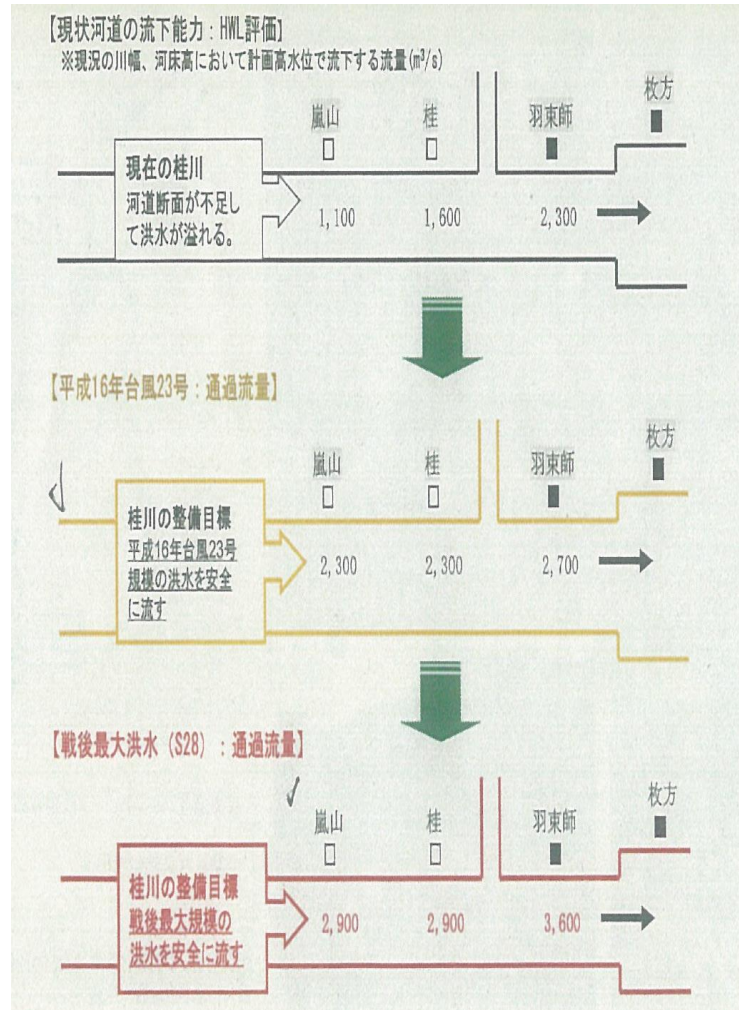
圖 24 桂川計畫流量分配圖

淀川水系河川整備計畫中,嵐山地區的治理計畫是以戰後最大洪水流量 2,900 cms 為治理計畫目標(昭和 28 年以後所制定計畫洪水位),現階段嵐山地區河道的通洪能力僅有 1,100 cms,通洪斷面明顯不足。

因此,以平成 16 年(2004)23 號颱風中規模洪水量(2,300 cms),做為因應現階段嵐山地區各項河川整備之參考依據,如圖 24。

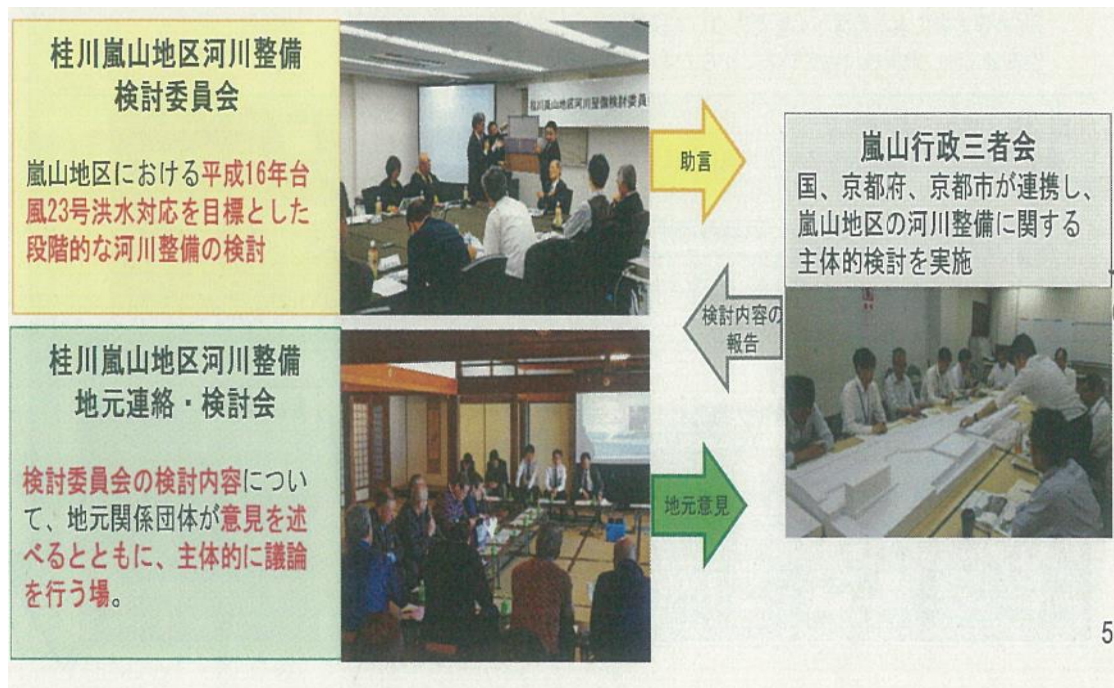
圖 25 嵐山地區河川整備機制圖

分別由學者、專家所組成的「桂川嵐山地區河川整備檢討委員會」及地方人士所組織之「桂川嵐山地區河川整備地元連絡、檢討會」，配合國土交通省、京都府、京都市等 3 個行政部門，共同研商檢討計畫之實施，如圖 25。

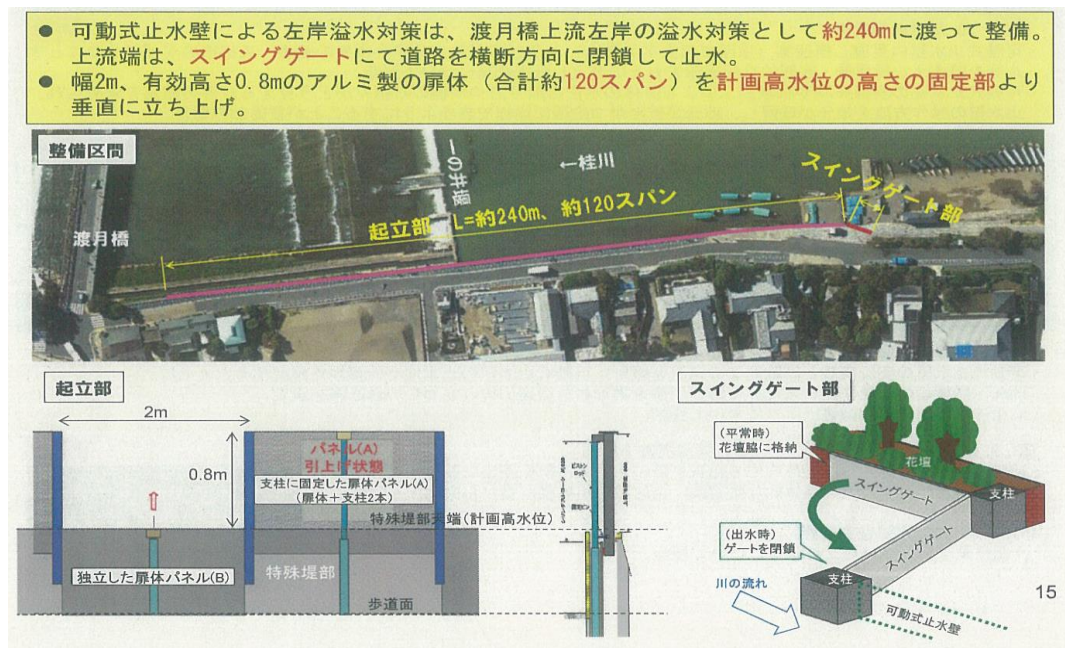
圖 27 可動式止水壁概要圖

可動式止水壁施設於嵐山渡月橋上游左岸全長約有 240 公尺，上游端位於遊船碼頭處另配合現地花台設置一處可啟閉之止水壁。

每塊止水壁體的寬度為 2 公尺，防水有效高度為 0.8 公尺，壁體總計有 120 塊，採手動油壓方式升起後再以鐵栓固定，每塊壁體升起時間約 3 分鐘，全部升起並完成固定約需 2 小時，如圖 26。

手動油壓系統如發生故障時，可由技術人員操作移動式吊掛台車將壁體吊昇後再行固定。

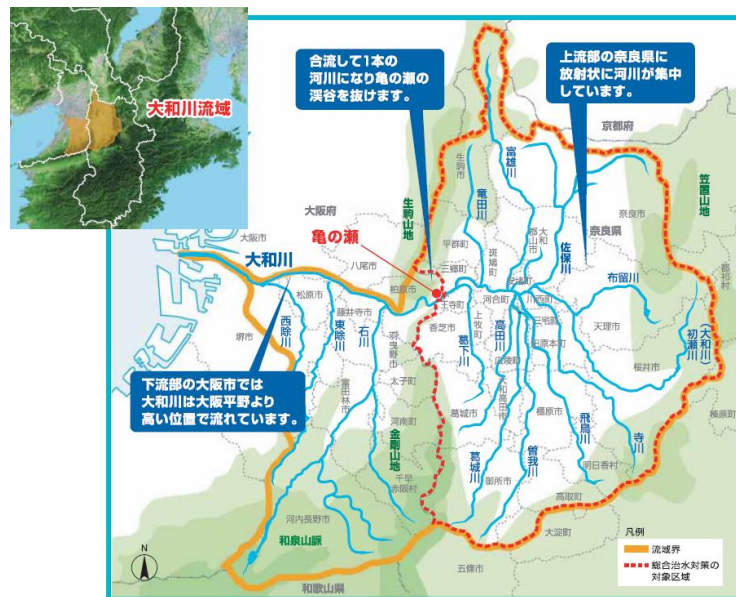
圖 28 大和川流域圖

奈良縣大和川河流域面積為 712 km<sup>2</sup>(大和川河流域面積 1,070 km<sup>2</sup>)，約佔奈良縣面積 (3,691 km<sup>2</sup>) 的 20%，支流 157 條呈輻射狀於龜瀨前匯入大和川河，流入大阪灣出海，如圖 28，。

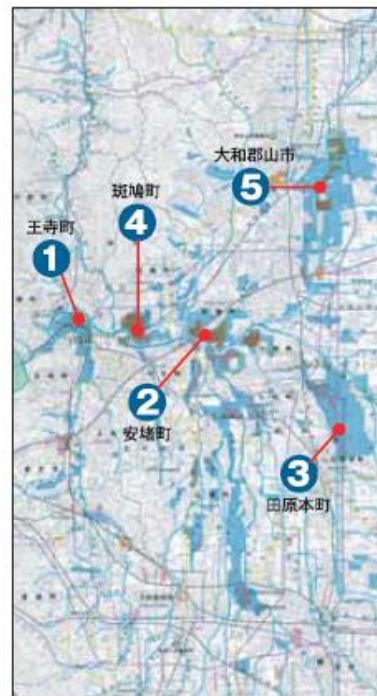
圖 31 奈良地區歷年受災戶數及淹水照片

奈良地區主要淹水災害分別於昭和 28 年(1953)13 號颱風、昭和 57 年(1982)洪水及平成 11 年洪水，導致左岸及周邊發生溢堤、淹水等災害，如圖 31。

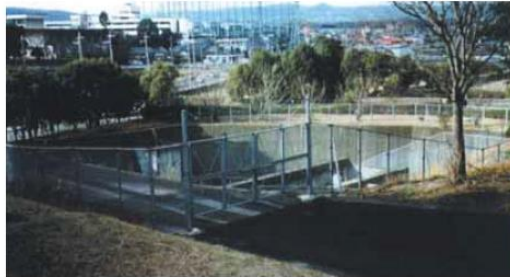
### 防災調整池

宅地や商業施設など新規で土地開発を行う場合、開発に伴う雨水の流出増を開発前の流出量まで抑制することを基本とし、調整池を設置します。

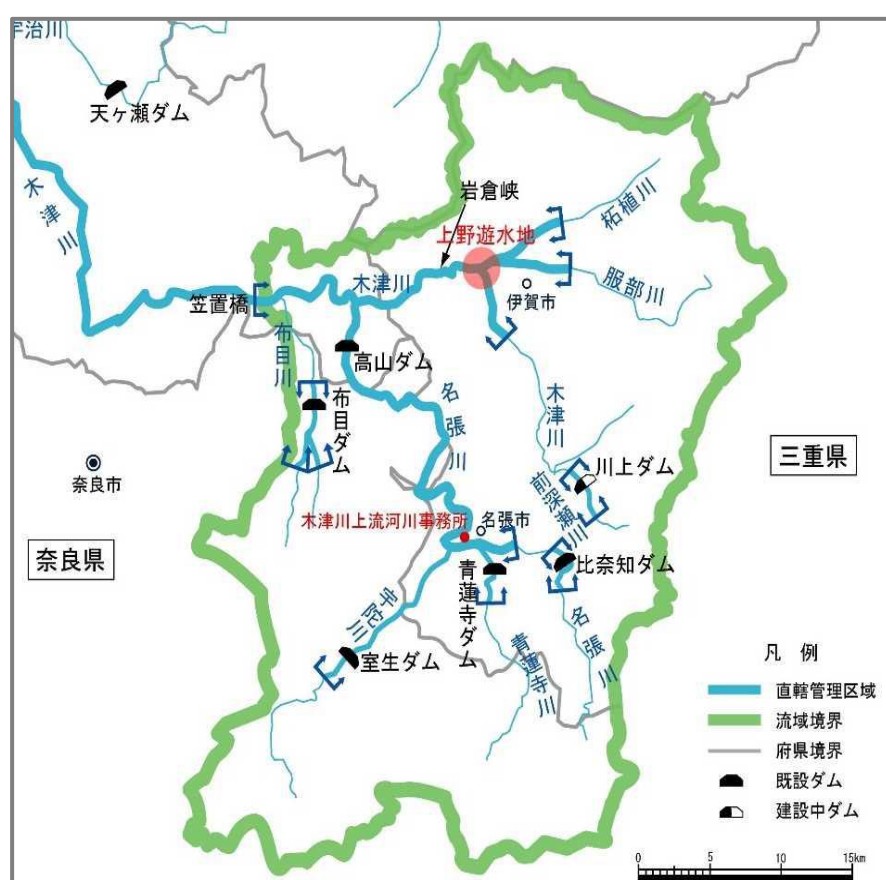
圖 39 木津川上游流域圖

木津川流經三重縣、奈良縣和京都府三個地區，與宇治川、桂川匯流後成為淀川。木津川自笠置橋以上屬木津川上游河川事務所轄管，上游主支流包含木津川、服部川、柘植川、名張川、宇陀川、青蓮寺川等，流域圖，如圖 39，流域面積及河川長度，如表 7 及表 8。

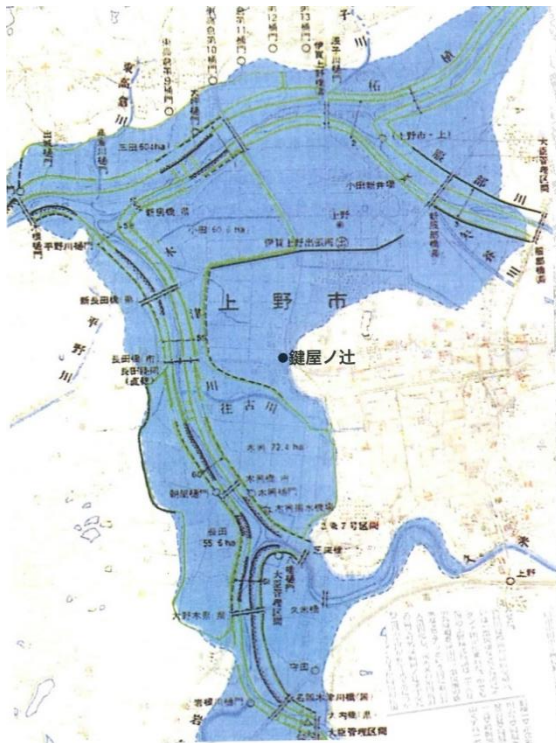
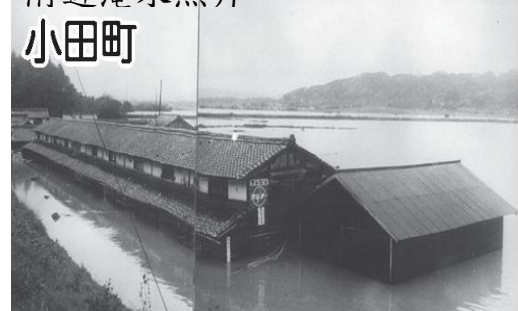
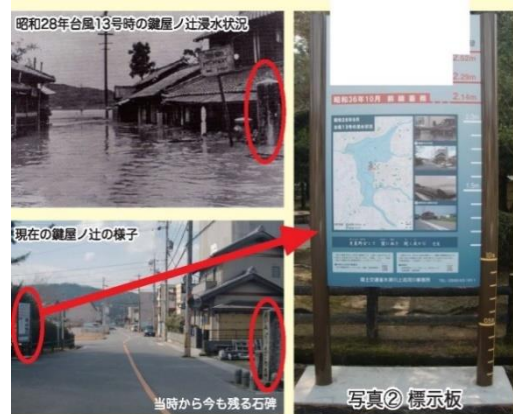
圖 40 1953 年第 13 號颱風上野盆地淹水範圍及照片

1953年9月25日第13號颱風洪水氾濫範圍

1953/9/25 小田町及鍵屋附近淹水照片

2. 1953 年 9 月第 13 號颱風造成上野盆地嚴重淹水，淹水面積約 540 公頃，當時受淹水災害住戶約 200 戶；2017 年 21 號颱風時，游水地發揮滯洪功效，游水地外無淹水情事發生。另 1953 年淹水範圍目前住戶已增加為 762 戶，2017 年 21 號颱風時無住戶受淹水災害。
3. 上野游水地完成，降低上野盆地淹水機率，週遭大型商業設施逐漸發展，促進地區經濟發展，如圖 47。

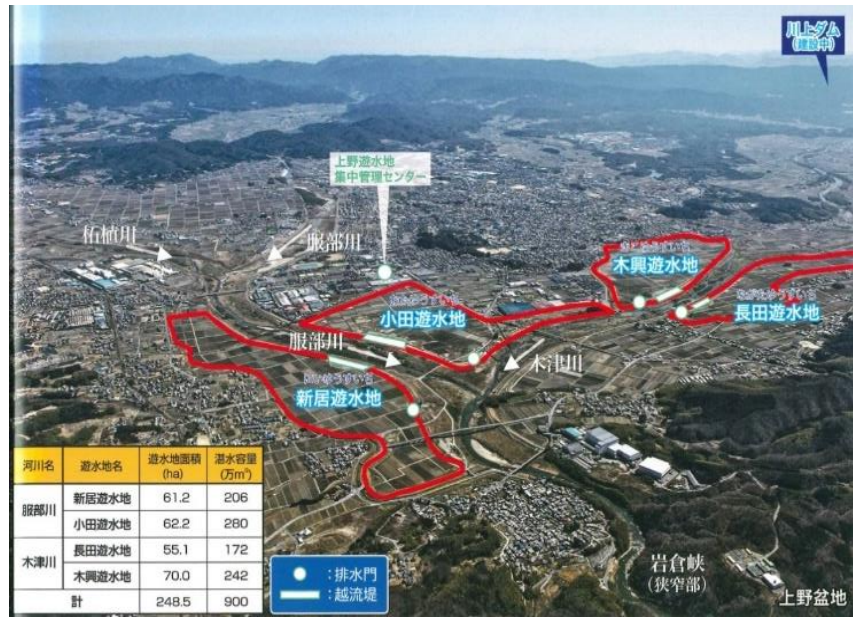
圖 42 木津川上野游水地位置圖

木津川上游上野盆地經評估規劃設置 4 處遊水地，承納颱風期間木津川與服部川無法承納之洪水量。因用地費龐大，經日本政府與地主溝通協調，僅補償該 4 處遊水地地上物，價格約用地費 1/3，土地仍維持私有，仍可繼續使用，惟限制為低度使用。該些土地地主同意配合政府政策，故游水地順利完成施設。該 4 處遊水地面積共 248.5 公頃，滯洪量達 900 萬立方公尺。概要資料，如表 10，位置圖，如圖 42。

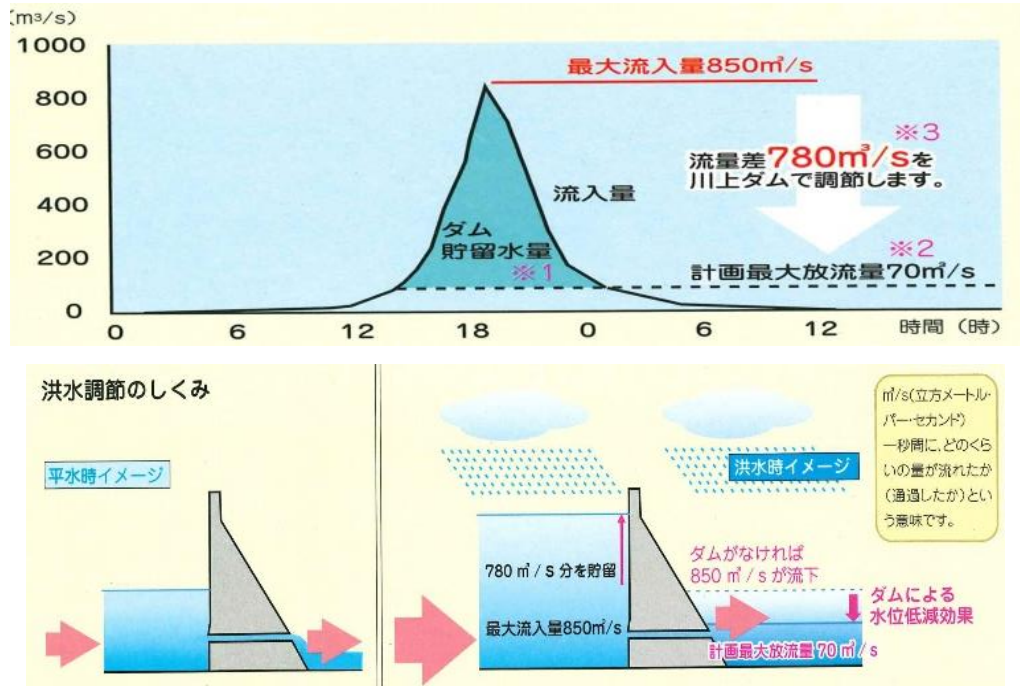
圖 49 川上大壩洪水調節圖

1. 洪水調節：川上大壩之計畫最大入流量為 850cms，經大壩蓄洪調整後，排入河川流量為 70cms，如圖 49。

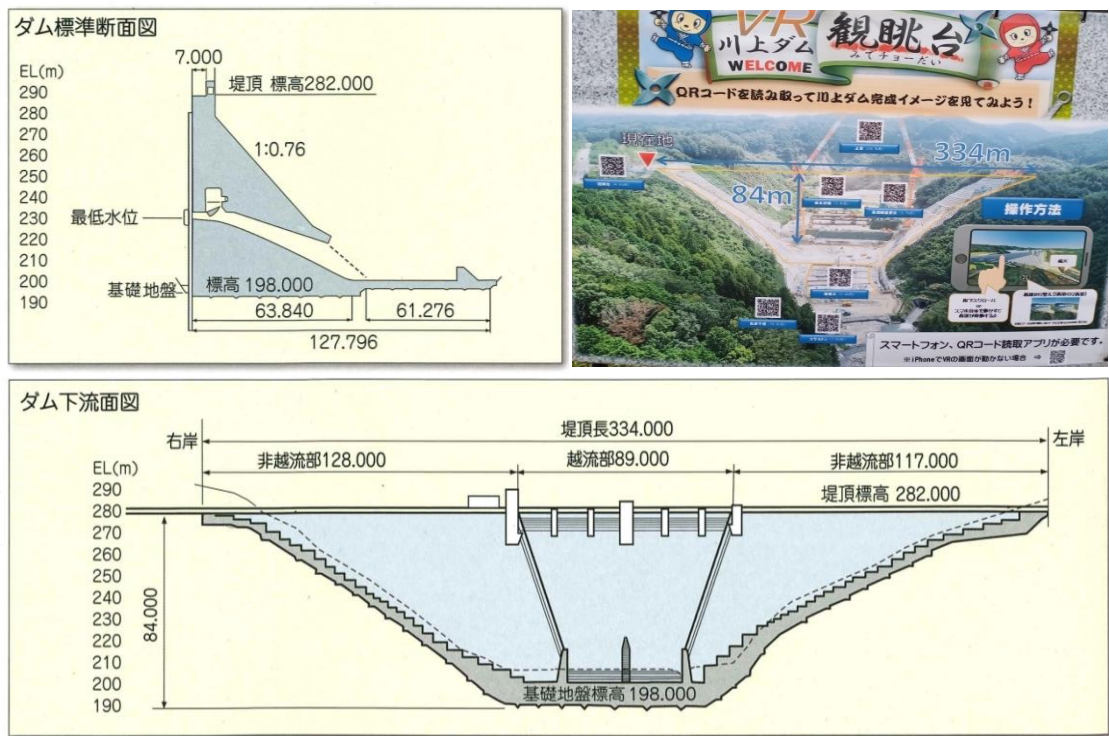
圖 50 川上大壩斷面圖

大壩水源來自木津川上游支流前深瀨川，自 1981 年開始調查，2018 年 9 月壩體開工，預計 2022 年完工。總計畫經費 1,180 億日圓。大壩基本資料，如表 11；壩斷面圖，如圖 50；施工中圖，如圖 51；完工示意圖及容量分配圖，如圖 52。

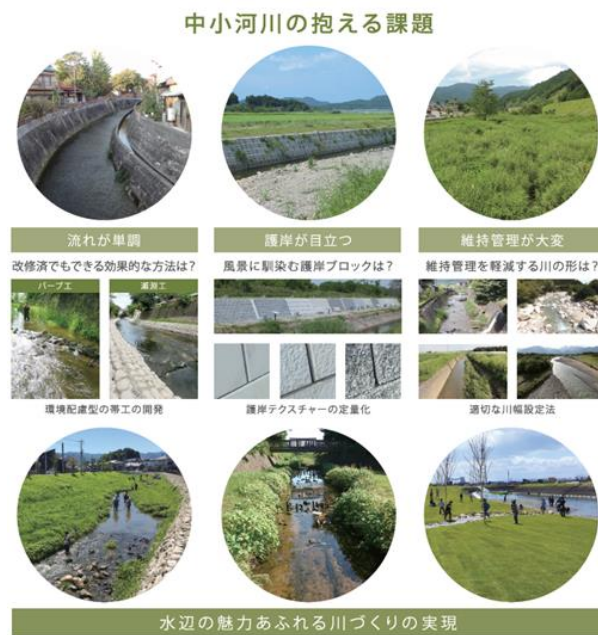
圖 56 大中小河川示意圖

自然共生工法研究混凝土護岸塊展示場，廠商研發改善前後不同明亮度及粗細度的護坡塊於研究區展示，研究成果可應用於實際河川，惟目前並無顯示何種護岸較為優劣之成果，如圖 56。

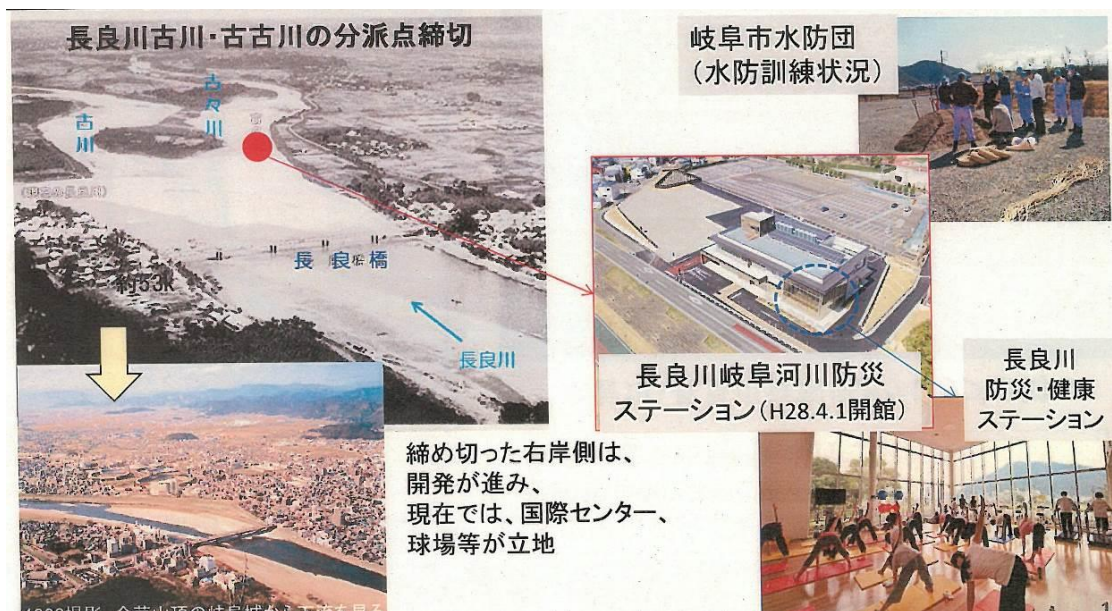
圖 62 古川和古古川入流口

隨即前往長良川北部防洪協會在長良川國際會議廳的岸邊豎立了一座高 11m 的巨大獎勵紀念碑，說明紀念碑位置為原長良川支流的古川和古古川入流口，如圖 62 及圖 63。紀載長良川約 538m 的長

長川堤防整修工程於 1951 年完成。這項建設的結果是，減少了岐阜市北部地區的洪水災害，堤防工程的完工讓岐阜市的北部地區擺脫了洪水的威脅，在古河和古河廣闊的舊河床被用作教育設施和居住區用地，建造了長良川國際會議中心，岐阜防災健康中心和學校等公共設施，岐阜防災健康中心為防災及市民健康中心，其中心內有防汛倉庫、會議中心及體適能教室，於災害期間為防災中心，且為該流域設置三個防災中心之一。

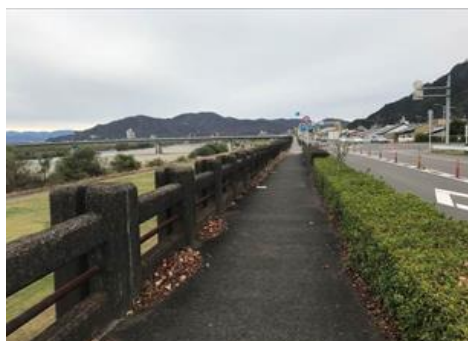
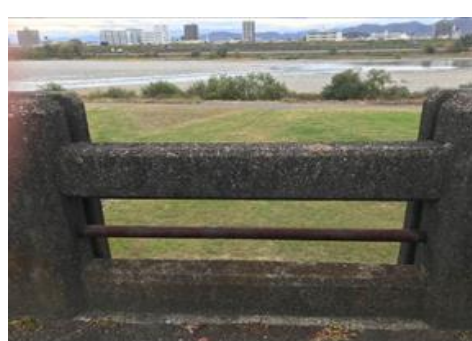
圖 65 忠節特殊堤(疊堤)

勘查忠節特殊堤(疊堤)，如圖 64 及圖 65，副所長說明長良川從長良橋至忠節橋段的左岸堤防，其後方為岐阜市和鹿野縣的市中心，堤防若採用土堤時需要很大的腹地，由於沿堤防沿岸有房屋，要搬遷市區中的房屋非常不容易，因此很難將堤防往堤內推，且在考量通洪斷面情況下，也不可能將堤防向堤外側施作，所以於 1933 年（昭和 8 年）在有限空間採混凝土和鵝卵石護岸建造了一個特殊的路堤。並於路堤上人行道上欄杆設置一個凹槽，在洪水來時，可以通過在該溝

長良川 疊堤(H31.2学生による設置体験)

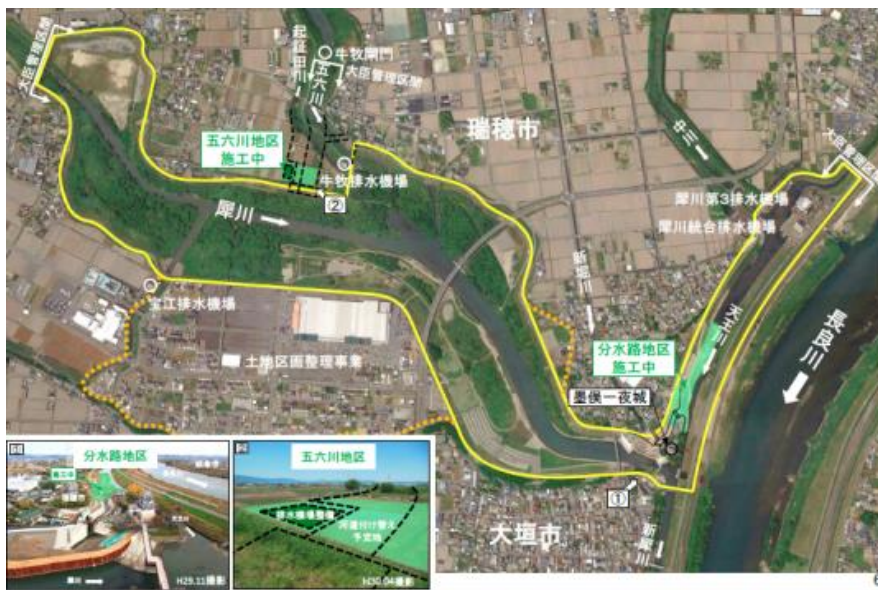
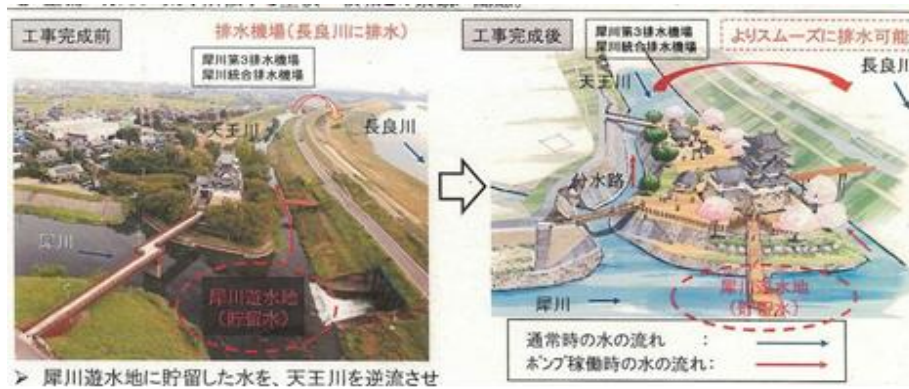
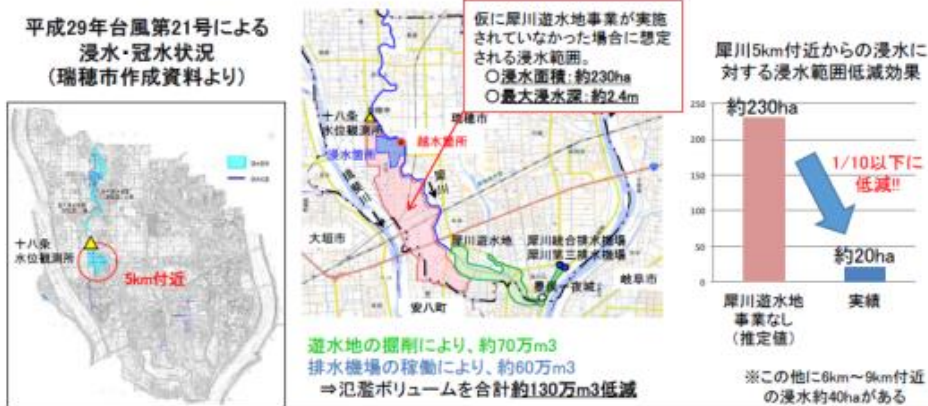
圖 66 犀川遊水地

另原有天王川水路不寬，致使上游第三抽水站抽水效率不佳，所以須辦理天王川排水路拓寬工程，由於排水路旁有個墨俣城，是日本岐阜縣大垣市墨俣町的一座古城，考量古蹟文化的保存無法拆屋拓寬排水渠道，於是在其旁設置一新的排水路，該水路已於今年 3 月完成，其工法展現了治水的同時考量文化和河岸景觀的典範工程，如圖 66。

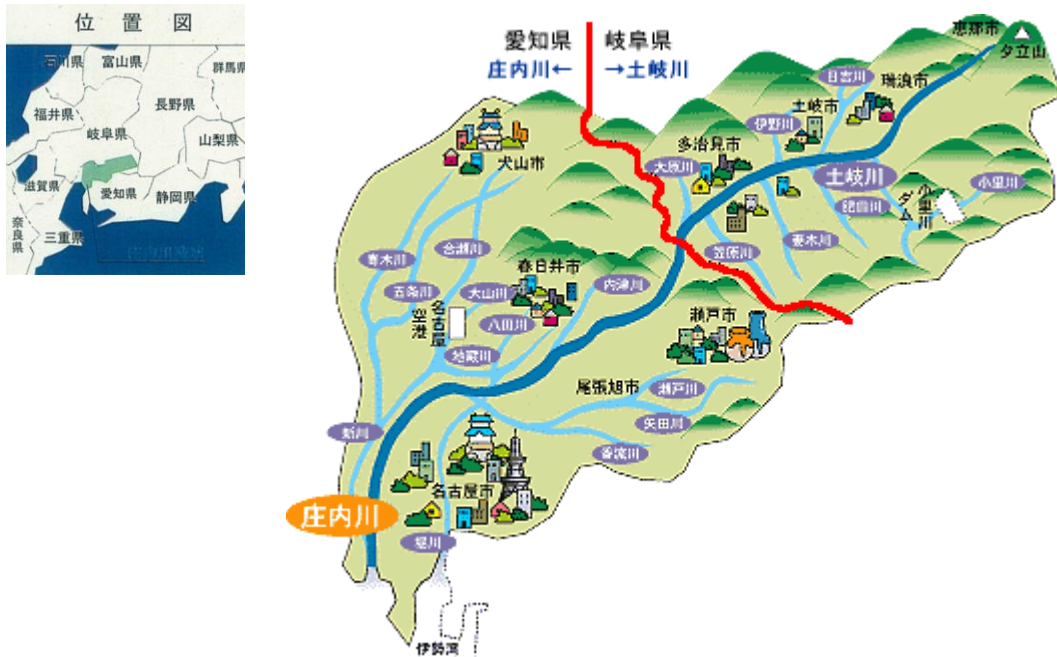
圖 68 庄内川流域圖

庄内川(しょうないがわ)為一級河川，發源於岐阜縣惠那市的夕立山(海拔 727m)，流經岐阜縣(稱為土岐川)及愛知縣(稱為庄内川)，向南流向諾比平原，最後注入伊勢灣，庄内川集水區域總面積約 1010.52 平方公里，主流長度 96 公里，範圍與水系分佈，如圖 68。

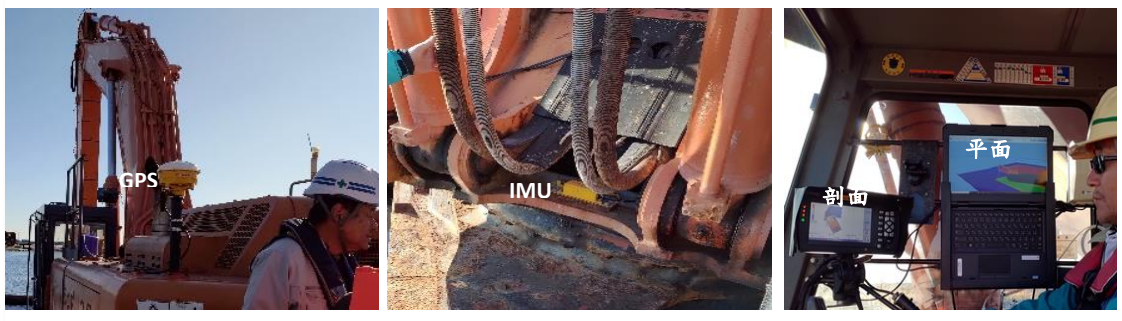
圖 71 ICT 施工設備

ICT 工作流程與傳統方式一樣以疏濬為例，分為測量、設計及施工三步驟，首先測量階段，傳統工法採用經緯儀或 RTK，而 ICT 陸域部分應用 UAV 及地面光達，在水域部分採用遙控測深船，可在短時間取得百萬點雲資料；設計階段，傳統工法受到測量方式影響，採用

ACD 製圖，ICT 因有點雲資料，可製作數位地形及 3D 模型分析地形的變化量；施工階段，傳統工法必須安排監工人員依設計圖放樣施工，ICT 僅須車載監控系統指示，直接施工，並將現場資訊回饋到後端即時修正，如圖 71。

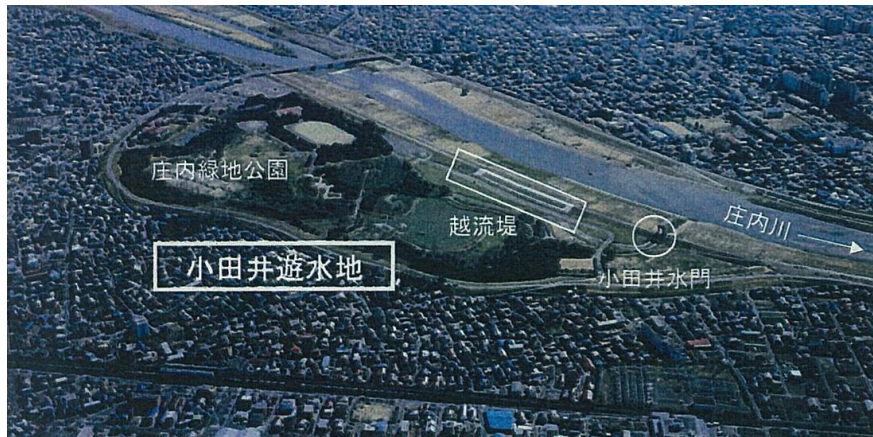
圖 74 小田井遊水地位置圖

小田井遊水地(圖 74)位於庄内川右岸面積約 42ha，平時可做為民眾休憩場所，在颱風豪雨時可協助分洪，整體蓄水量約 140 萬  $m^3$ ，越流堤長度 190m，在東海豪雨事件分洪達 140cms，下游側水位降低 16 公分。

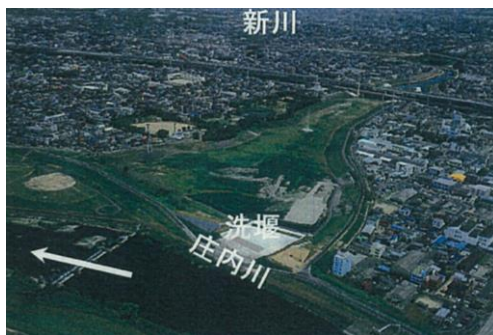
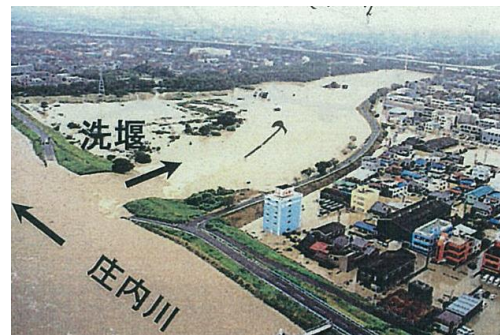
圖 75 新川溢洪道

最後一站到新川溢洪道，當庄内川的水位超過溢洪道的高度，超過水位的洪水自動流入新川以降低庄内川的水位，在東海豪雨事件分洪量達 270CMS，但本次事件也造成三處破堤，新川地區民眾反對認為不應該犧牲該區民眾權益，因此後續治理計畫將堰高升 1 公尺，降低分洪量僅有 70CMS，如圖 75 及圖 76。

(a)平時

(b)分洪
