參加材料分析調查員會議 AI-M meeting
出國報告

服務機關：國家運輸安全調查委員會

關鍵詞：航空事故調查、材料分析、AI-M meeting

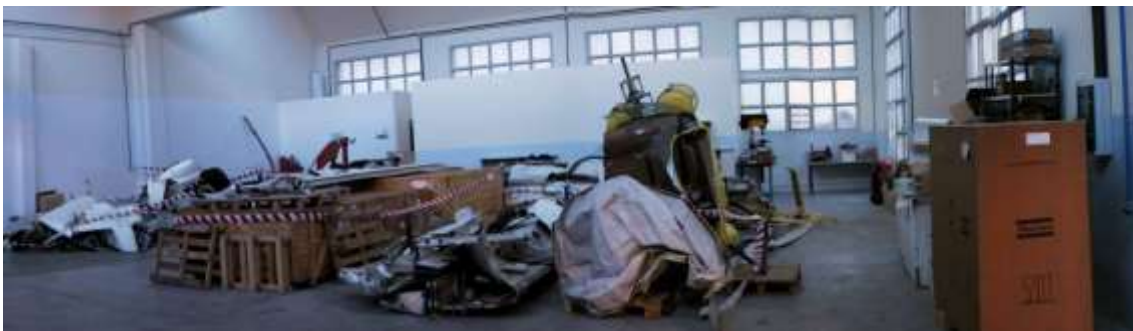
本次係為西班牙 CIAIAC 第一次參加 AIM 會議，CIAIAC 成立於 1974 年，於 1998 改組成目前的組織架構，擁有一個可處理殘骸的棚廠（圖 3.1-4），每年調查大約十至二十件飛航事故，委員會有 7 名委員，調查組有 20 名調查員、預防組與研究組 8 名、實驗室 3 名，與一般調查單位一樣，可處理一般飛航紀錄器之下載與解讀，包含 9 種型號之飛航資料紀錄器 FDR、6 種型號之座艙語音紀錄器 CVR，亦使用 Insight/FAS 進行飛航資料處理分析與動畫製作。目前西班牙 CIAIAC 亦規劃改制為多模組事故調查單位，聽完台灣運安會改制介紹後，班牙 CIAIAC 也向本會詢問改制的經驗，希望本會提供相關訊息。

圖 3.1-4 西班牙 CIAIAC 處理殘骸的棚廠

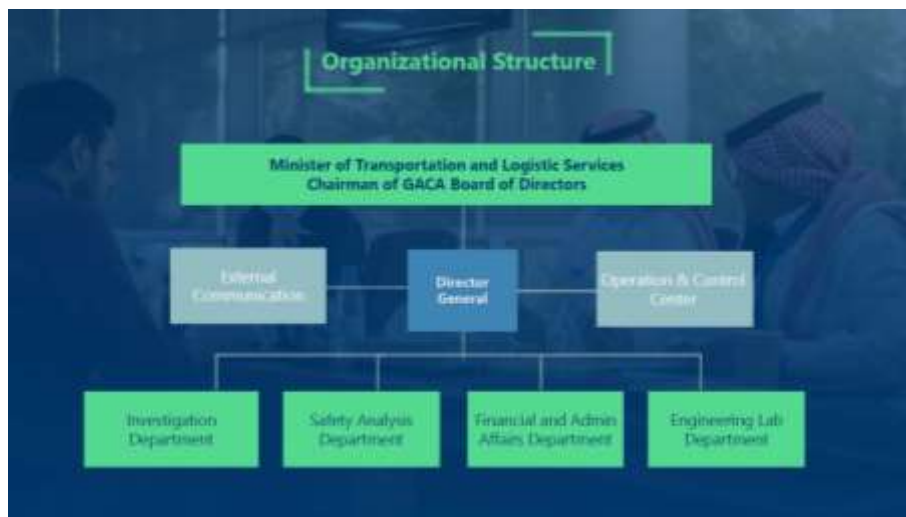
本次亦為沙烏地阿拉伯 SA AIB 第一次參加 AIM 會議，先前曾參加 AIR 會議（飛航事故調查員紀錄器會議）。SA AIB 成立於 2013 年。SA AIB 組織架構如圖 3.1-5 所示，4 大部門分別為調查部門、工程部門、安全分析部門、財務與行政部門，工程部門處理一般飛航紀錄器之下載與解讀、動畫製作、紀錄器水下偵蒐、無人機空拍、光達掃描測量、殘骸處理等，目前正要建置材料破壞分析實驗室。

圖 3.1-5 沙烏地阿拉伯 SA AIB 組織架構圖

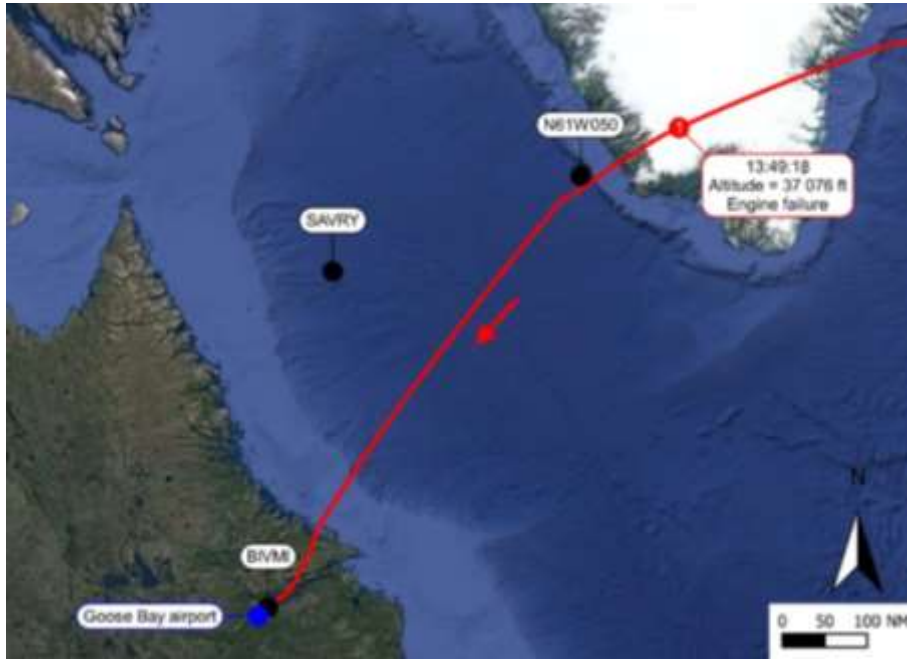
圖 3.2-1 法航 AF66 飛行軌跡

2017 年 9 月 30 日，一架法航 AF66 空中巴士 A380-800 型客機，由法國巴黎飛往美國洛杉磯，經過格陵蘭空層 FL370 時，飛機右側 4 號發動機突然爆裂，駕駛員緊急轉降至加拿大鵝灣（Goose Bay）空軍基地迫降，飛行軌跡如圖 3.2-1，機上共 497 名乘客和 24 組員。這是空中巴士 A380 型客機第二起非包容性發動機故障，法航 66 號

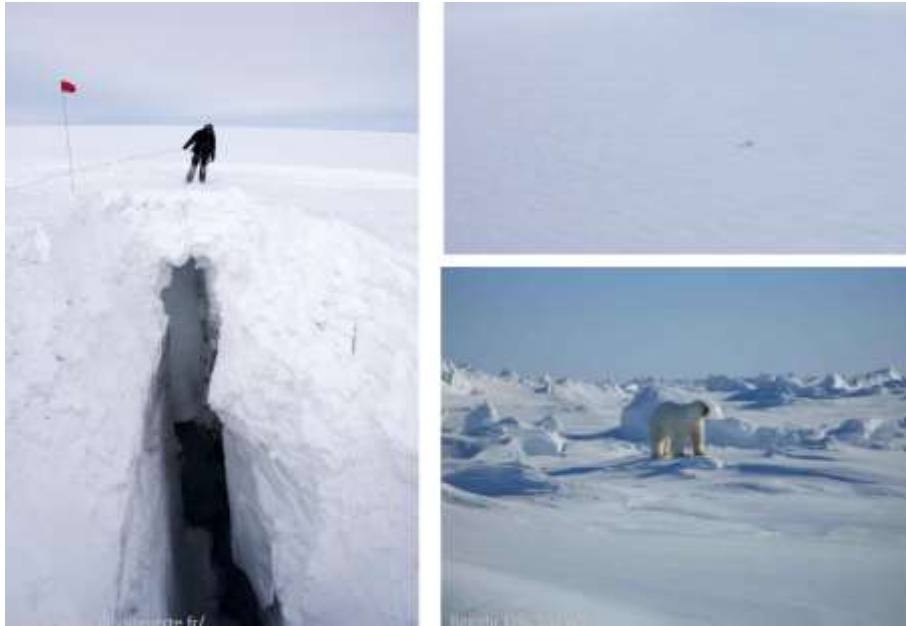
圖 3.2-3 發動機關鍵證物可能掉落區域

以往發生在海上之空難，在大海中找飛機殘骸就像在撈針一樣，僅能依靠水下麥克風去偵測紀錄器的水下發報器的訊號。這次事故班機 4 號發動機發生爆裂，當飛機落地後，檢視 4 號發動機，發現重達 253.6 公斤重的鈦合金零組件消失（圖 3.2-2），整流罩及扇葉等掉落於格陵蘭冰天雪地，調查單位首要之務是在茫茫雪堆裡找到關鍵證物，但是在雪地裡找發動機的鈦合金零組件，更是難上加難（圖 3.2-3）。2017 年 10 月丹麥事故調查單位 AIB-DK 將事故調查權移轉給法國 BEA，但也提供直昇機供 BEA 調查使用。

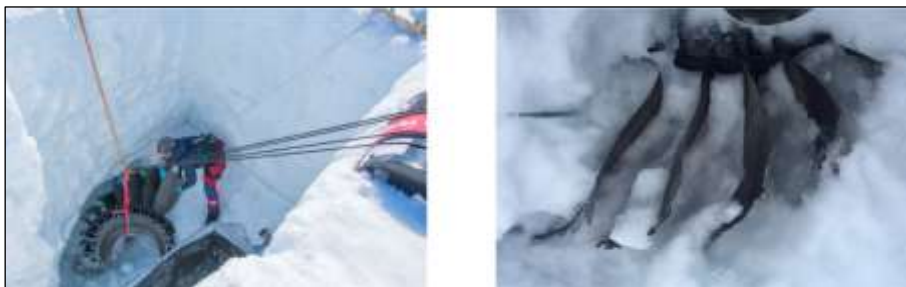
圖 3.2-5 挖掘出發動機關鍵證物

一開始法國 BEA 與美國 NTSB、空中巴士共同擬定搜尋區域，如圖 3.2-4 所示，首先使用衛星影像，但是衛星光學照片只看到白色雪地，衛星雷達影像又太粗糙，解析度高於 3 公尺；也試過電磁計，但是效果不佳；使用機載透地雷達 GPR，但是解析度大約 1 公尺，盲區約地表至 3-5 公尺深，可作業風速需小於時速 30 公里；其中透地雷達原理是發出高頻電磁波，穿透被測物體，在兩個不同介質的界面產生反射訊號，再由接收天線接收反射訊號而分析處理。後續亦採用多種方法後，經過 21 個月搜尋，終於找到關鍵鈦合金零組件，如圖 3.2-5 所示。

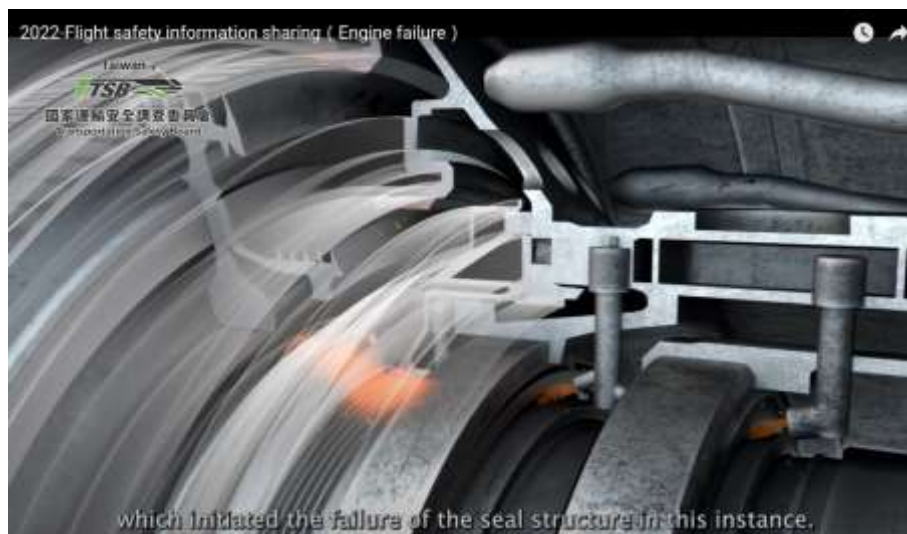
圖 3.3-3 發動機定子及轉子氣/油封發生深磨擦

1. 事故機於爬升過程中 1 號發動機經歷高振動及火警，係因該發動機於前次進廠維修其 4R 定子氣/油封安裝失準，使定子氣/油封橢圓化變形，導致與 4R 轉子氣/油封之間隙過小；在操作過程中定子及轉子氣/油封發生深磨擦，並產

生高溫，溫度並超出設計承受範圍，4R 轉子氣/油封的材料強度受高溫而降低，且在高速旋轉之離心力作用下，4R 轉子的氣/油封齒條向外變形擴展，進一步增加轉子與定子的磨擦深度；嚴重磨擦及超溫導致的 4R 氣/油封轉子與定子嚴重受損，使滑油油室之密封失效。

因為發動機構型複雜，零組件多又雜，再加上專有名詞，若非專精於發動機領域，一般人很難理解發動機內部構造及運轉情形，甚至連哪些零組件轉動或是不動，都無法區分清楚。因此為有效說明發動機失效原因，以及讓大眾清楚發動機失效過程，本會製作 3D 動畫影片，清楚闡述失效過程，如圖 3.3-3 至圖 3.3-5。

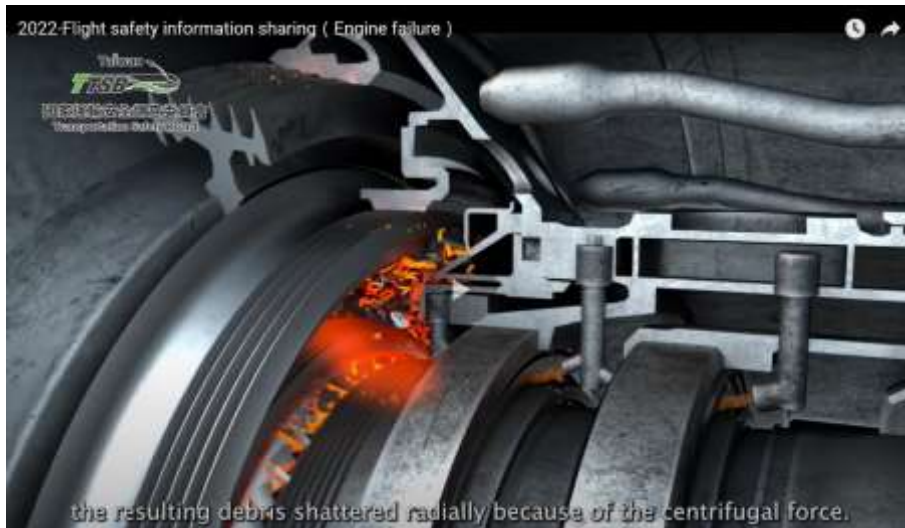
圖 3.3-4 4R 定子及轉子氣/油封受損破裂碎片撞擊 4R 轉子排氣軸封

2. 4R 定子及轉子氣/油封受損破裂碎片撞擊 4R 轉子排氣軸封，使排氣軸封嚴重受損，HPRC 的高溫/高壓氣體失去排氣軸封隔離後進入滑油室，造成滑油室失火燃燒，燃燒的高壓高溫油氣，進入並燒穿 LPRC 氣管及 B/C 油室管路，並從燒穿之破口處洩出造成發動機艙高溫及觸發火警。

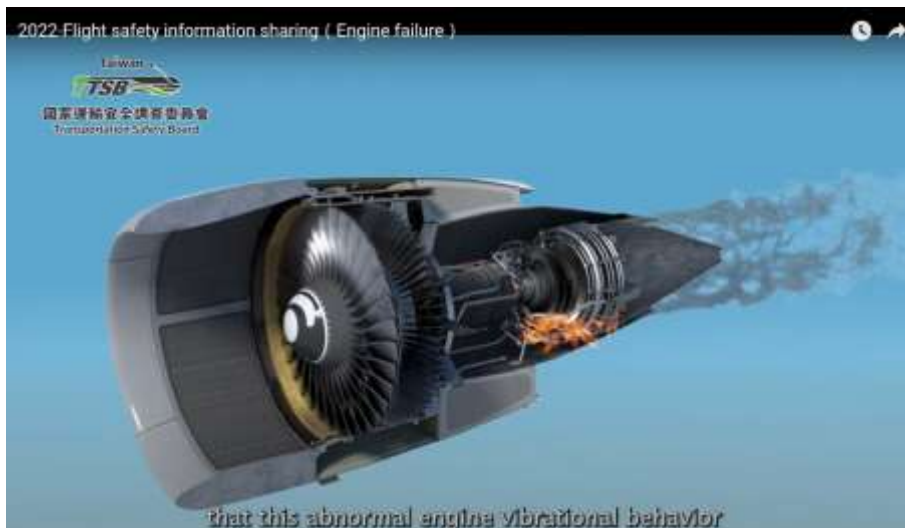
圖 3.3-5 發動機發生失火燃燒
