出國報告(出國類別：其他)

106LMM001T「推拉式電車組及  
EMU500 型電聯車電機系統更新」  
採購案(B 案)出國專業教育訓練  
(第 1 梯次)

服務機關：交通部臺灣鐵路管理局

### EMU500 型更新設備之主變壓器保養與動力整流器(Converter)與變流器(Inverter)維修保養簡介

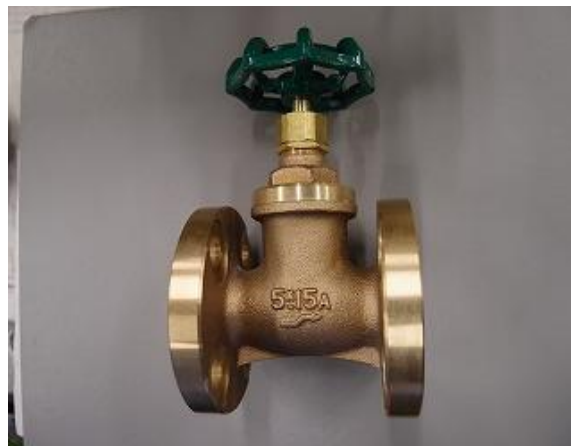
圖 2-16 停止閥

使用了兩只形式相同的停止閥，用來排放主變壓器主體內的油，另一油泵排氣閥則用以交換油泵與油流繼電器，銘牌上也標有開關方向。如圖 2-16 所示。

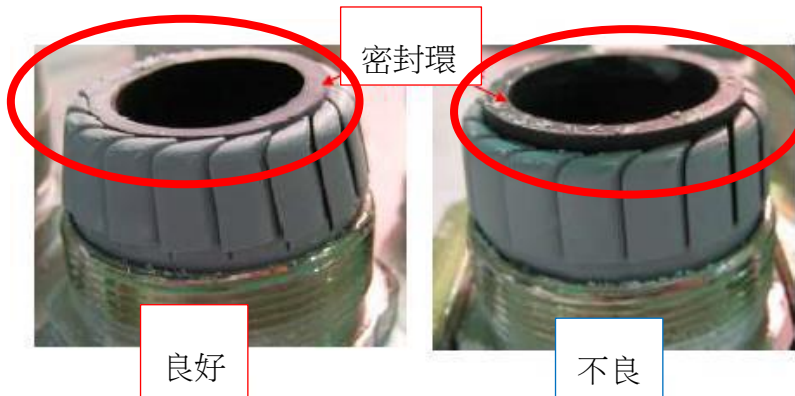
圖 2-20 確認密封環無錯位

最後確定電纜固定接頭與接線之間無間隙即可，如圖 2-20 所示。

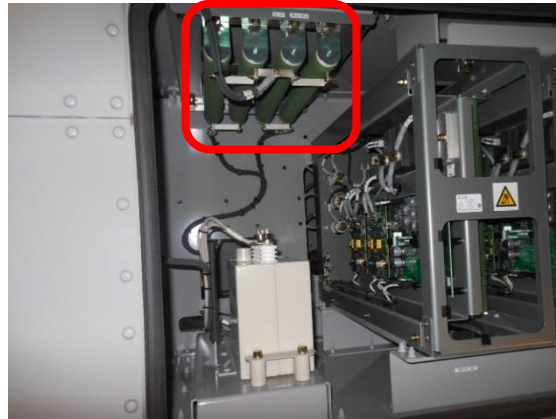
圖 2-23 DBRe 放電電阻

6、放電電阻(DBRe)：如圖 2-23

- (1)使用方形扳手打開牽引整流器／變流器的側面檢查蓋。
- (2)鬆開並拆下連接電纜的螺栓 (3-M5x16)
- (3)鬆開並拆下 DBRe 單元的固定螺栓 (4-M10x30)
- (4)鬆開螺栓時，將單元掛在安全吊架上。

編號	檢查點	方式	檢查週期				檢查描述	參考條款
			1 級	2 級	3 級	4 級		
1	檢查 GCT 的損壞和變色。	目視 觸摸	-	-	○	○	-	-
2	建議每 12 年更換一次 GCT。	更換	-	-	-	○	-	3-b

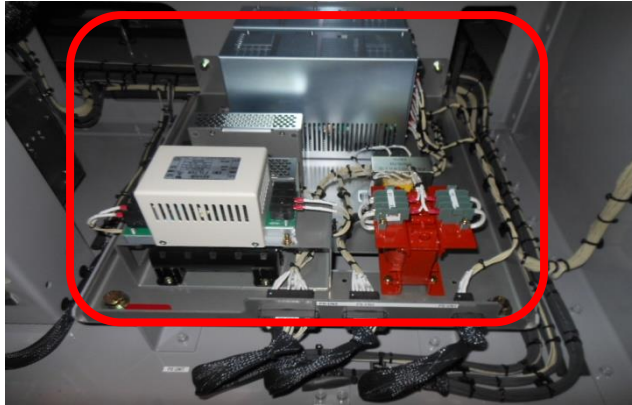
圖 2-26 PS 電源供應器

- (1)使用方形扳手打開牽引整流器／變流器的側面與底部檢查蓋。
- (2)將 conect 接頭與 PS 單元中斷連接。
- (3)鬆開並拆下 PS 單元的固定螺栓 (2-M10x30)。
- (4)從側面拆下 PS 單元。
- (5)繼續鬆開並拆下控制電路的螺栓 (8-M4x8)拔除連接器。
- (6)再鬆開並拆下電源供應器的螺栓 (6-M5x10)。
- (7)最後即可拆下電源供應器。如圖 2-26 示。

編號	檢查點	方式	檢查週期				檢查描述	參考條款
			1 級	2 級	3 級	4 級		
1	檢查單元上外觀有無損壞、變形或汗漬。	目視 觸摸	-	○	○	○	-	-
2	測量電源供應器的輸出電壓。	測量	-	-	○	○	如果 BTU 量測結果不合格或嚴重損壞，則更換電源供應器。 E 標稱值： AC24V， 100kHz	-
3	建議每 12 年更換一次電源供應器。	更換	-	-	-	○	-	6-b

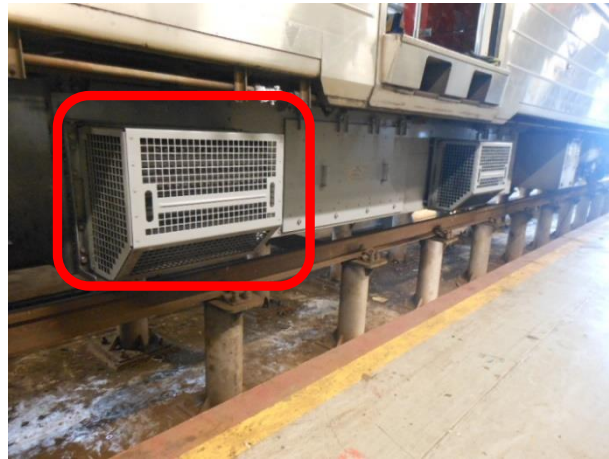
圖 2-29 整流模組(CONV1)

- (1)使用方形扳手打開牽引整流器／變流器的底部檢查蓋。
- (2)鬆開並拆下主電力電路的螺栓 (8-M10x35、M10x25)，並將控制電路的連接頭移除。
- (3)鬆開並拆下整流器單元的固定螺栓 (4-M10x30)
- (4)鬆開並拆下整流器單元的固定 SUS 螺栓 (4-M10x30)
- (5)從側面水平拆下整流器模組並放在升降機上。
- (6)在整流模組上裝上 4 個環首螺栓，並使用起重機吊掛與搬運，如圖 2-29 示。

編號	檢查點	方式	檢查週期				檢查描述	參考條款
			1 級	2 級	3 級	4 級		
1	檢查模組是否損壞、變形、汙損；電氣電纜是否損壞或變質；匯流排是否損壞或劣化；扣件的狀況；以及零組件是否	目視 觸摸	-	○	○	○	密封襯墊 永久性變形應低於 2.5 公厘

有變色情況。							
2	檢查散熱片部位及 電路板是否有汙損 情況	目視 觸摸		○	○	○	若確認散熱片 已髒污或其它 異物附著時，應 利用壓縮空氣 清潔散熱片	-
3	使用電容計量測濾 波電容器的電容值。	量測	-	-	-○	○	若測得的電容 數值超過正常 值 8000uF(4000uF x 2P)或嚴重損 壞時，應將電容 器替換。	
4	建議每 12 年替換濾 波電容器、電路板 (閘極界面卡)、密 封墊片及交流比流 器 (ACCT)。	更換	-	-	-	○	-	9-b

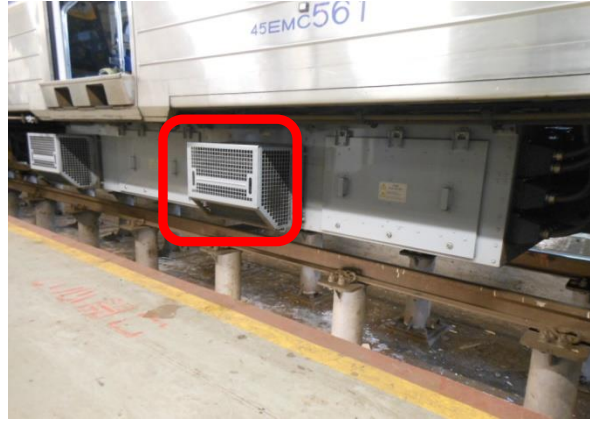
圖 2-30 流模組(INV2)

- (1)使用方形扳手打開牽引整流器／變流器的底部檢查蓋。
- (2)鬆開並拆下主電力電路的螺栓(4-M10x25、7-M10x25)，並將控制電路的電纜連接頭移除。
- (3)鬆開並拆下變流器單元的固定螺栓 (4-M10x30)
- (4)鬆開並拆下變流器單元的固定 SUS 螺栓 (4-M12x25)
- (5)從側面水平拆下變流器模組並放在升降機上。

(6)在變流模組上裝上 4 個環首螺栓，並使用起重機吊掛與搬運，如

編號	檢查點	方式	檢查週期				檢查描述	參考條款
			1 級	2 級	3 級	4 級		
1	檢查模組是否損壞、變形、汙損；電氣電纜是否損壞或劣化；匯流排是否損壞或劣化；扣件的狀況；以及零組件是否變色。	目視 觸摸	-	○	○	○	密封襯墊 永久性變形應低於 2.5 公厘

2	檢查散熱片部位及電路板是否有汙損情況	目視 觸摸		○	○	○	若確認散熱片已髒污或其它異物附著時，應利用壓縮空氣清潔散熱片。	-
3	使用電容計量測濾	量測	-	-	-○	○	若測得的電容

波電容器的電容值。						數值超過正常值 8000uF(4000uF x 2P)或嚴重損壞時，應將電容器替換。	
4	建議每 12 年更換濾波電容器、電路板（閘極界面卡）、密封墊片及交流比流器（ACCT）。	更換	-	-	-	○	-	9-b

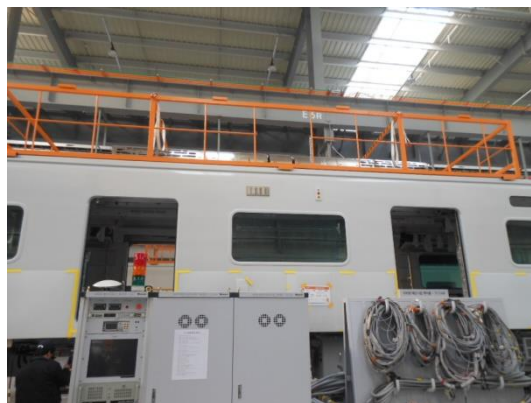
圖 3-6 宇進產電車頂安全移動護欄

在車頂高空作業，首重就是防止人員有墜落受傷之危險，而此設計，除了保留原有可加掛安全母索掛鈎之外，更有護欄可以防護，並加掛輪子可在車頂移動，方便員工作業。如圖 3-6 所示。

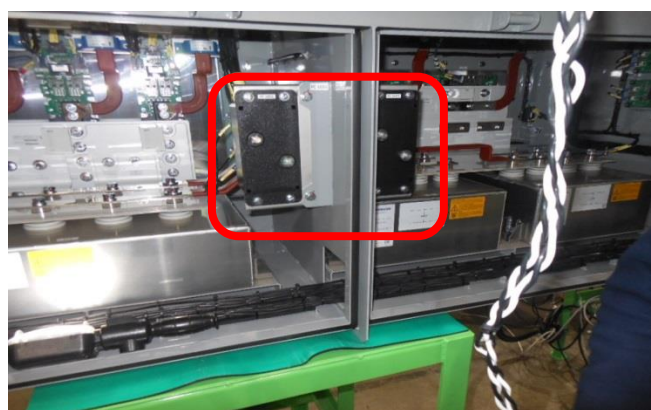
圖 3-9 放電終了指示燈

另外在韓國宇進產電相似的 SIV 電腦實作教學時，吾人也發現其模組放電也有其獨特之處。若列車欲斷電維修時，規定最少都要等 10 分鐘後方能拆線作業，避免人員碰觸設備而被殘電感電的危險，而其動力設備組件加裝放電終了指示燈，若仍有殘電，指示燈持續點亮，當殘電已放盡時，指示燈滅，也可以增加人員雙重確認無電後始可維修的安全性。如圖 3-9 所示。
