出國報告（出國類別：實習）

先進燃氣渦輪發電機維護  
及監診技術研習

服務機關：台灣電力公司

出國報告名稱：先進燃氣渦輪發電機維護及監診技術研習

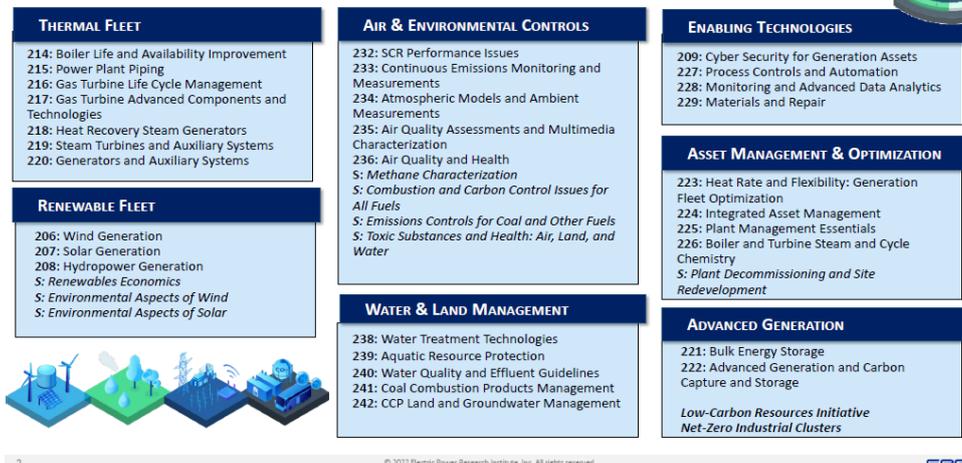
圖 2 2023 年發電領域下之各個研究主題

本公司今年有參加其 P217 之研究計畫，該計畫主要從事燃氣渦輪機先進研究，研究項目大致為低碳燃料之燃燒器研究、氣渦輪機壓縮機耐用及創新、先進熱元件的冷卻、塗層、合金及相關檢驗技術、先進燃氣渦輪機組織經驗，透過評估燃氣渦輪機組件及其材料以維持燃氣渦輪機的安全性、提升可靠度、降低運轉風險。

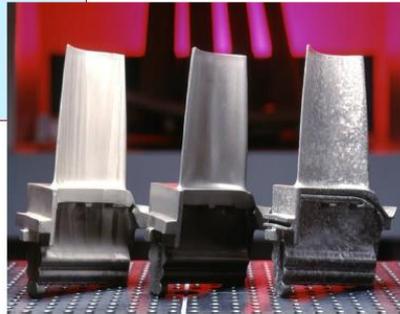
圖 4 全球各廠家燃氣渦輪機組採用單晶的情況及其使用材料

材料方面，隨著本公司燃氣渦輪機組的更新換代，未來 GE 公司 HA 系列之燃氣渦輪機第一級動葉採用單晶葉片，單晶不具有晶界，相較於多晶及方向性凝固的葉片可能在晶界的位置發生失效的情況，不具晶界的單晶在高溫有更好的性能、更高的抗潛變能力及更優異的可靠性，本次拜訪 EPRI 提供了全球各廠家燃氣渦輪機組第一級動葉採用單晶的情況及其使用材料，如圖 4 所示，三菱公司的 M501F/G/J 採用方向性凝固的 MGA1400、GE 公司 F 級.04、.05 及 HA 系列採用單晶的 Rene N4、N5、N500、西門子公司的 VX4.3A 採用單晶的 PW1483、阿爾斯通公司的 GT24/26 採用單晶的 CMSX-4。

- To use direct compressor discharge air or off board cool?
  - MHPS M501F/G/J                      DS    MGA1400
  - GE 7F.03                                DS    GTD-111
  - GE 7F.04, ,05, FB, HA              SX    Rene N4, N5, N500
  - Siemens VX4.3A                      SX    PW1483
  - Siemens H, HL                        DS    CM247
  - Alstom GT24/26                        SX    CMSX-4

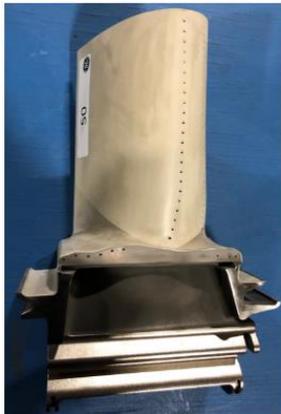
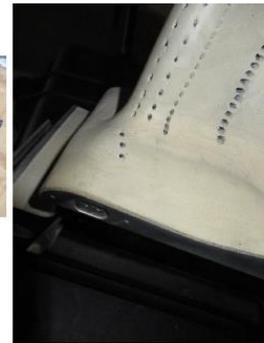
圖 5 GE 公司 7HA 第一級動葉相關資訊

EPRI 提供的資料(圖 5)顯示，GE 公司 7HA 第一級動葉採用 Rene N500 之單晶、有複雜的內部冷卻構造、設計可運轉時間為 32,000EOH 且無法再生，也就是該葉片在運轉完後無法修復重新使用，此外還列出第二代相較於第一代葉片改善內部塗層並更改熱處理製程。

- Single Crystal Rene N500
- Complex internal cooling geometry
- Original design interval 32K
- Current maximum interval achieved 25K
- Currently single use (no refurbishment)

- Gen2 improved internal coating
- Change in heat treatment for Gen2
- Fully automated post TBC cooling hole profiling

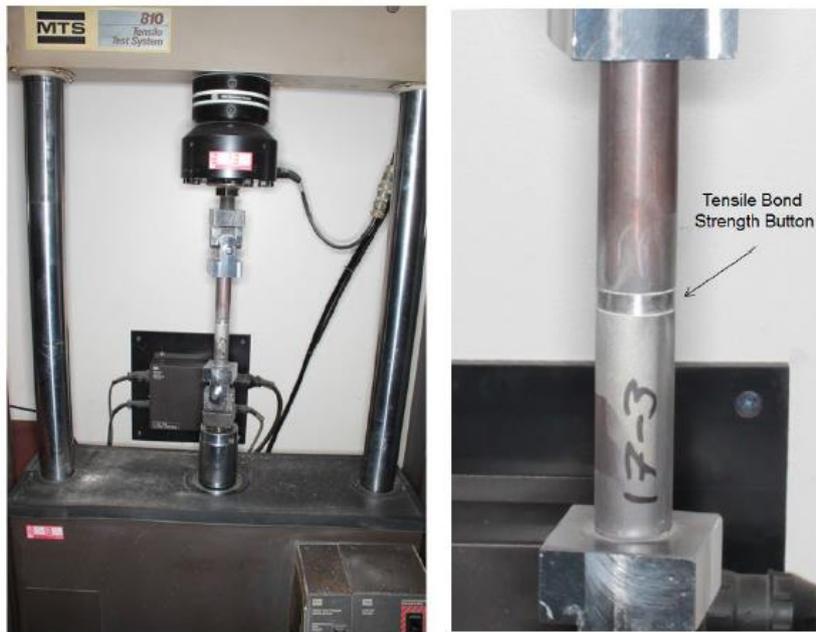
圖 6 塗層結合強度實驗 ASTM C633

EPRI 介紹 low K 塗層實驗總共製備 6 種不同參數的試片，分為三種不同厚度的絕熱塗層(TBC)試片及三種同樣厚度但使用不同 low K 粉末供應商試片，針對這 6 種試片進行塗層微觀結構觀察實驗、塗層結合強度實驗(圖 6)、氣流沖蝕實驗(圖 7)、熱傳導率相關實驗(圖 8)及熱循環實驗(圖 9)，此次介紹讓我更了解塗層的實驗方法及標準。

## Tensile Bond Strength Testing in Conformance with ASTM C633

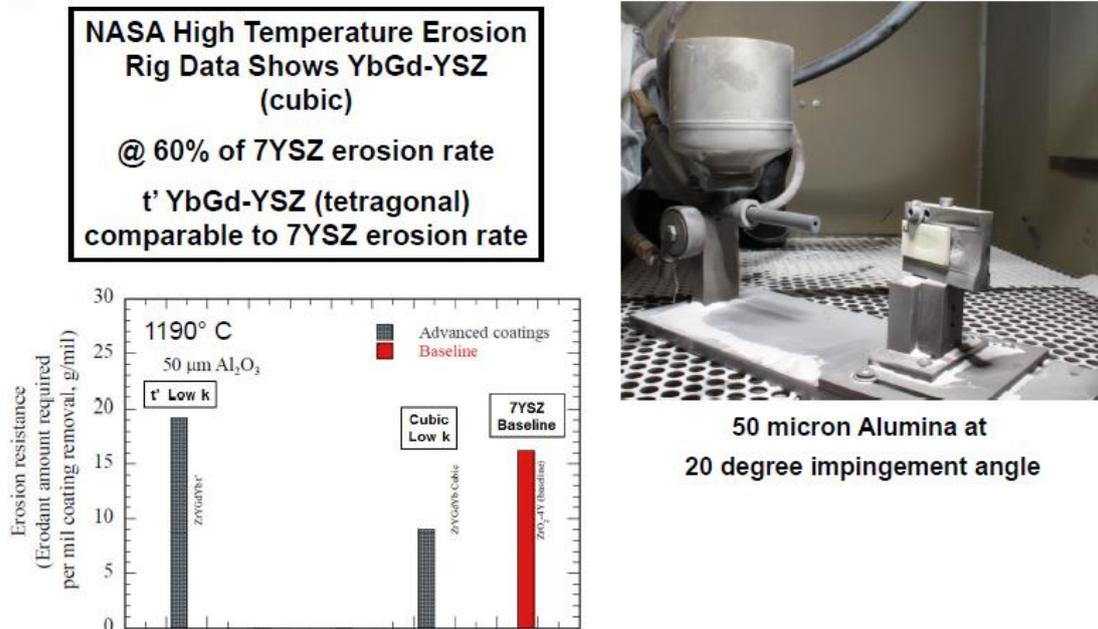
圖 7 氣流沖蝕實驗 ASTM G76

## Room Temperature Erosion Testing in Conformance with ASTM G76

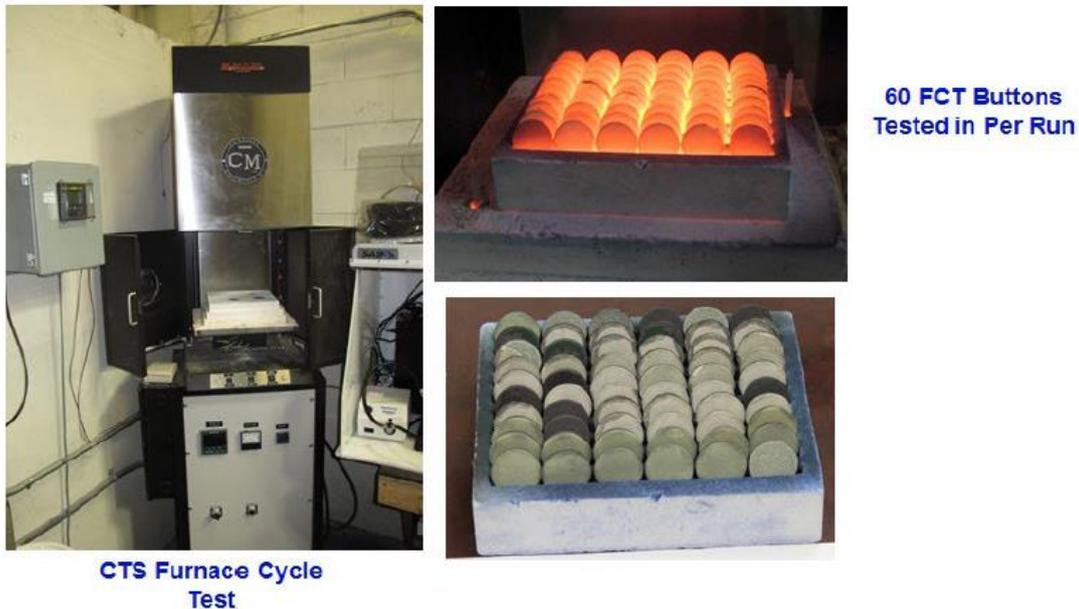
圖 9 熱循環實驗

## CTS Furnace Cycle Test for Assessing TBC Performance

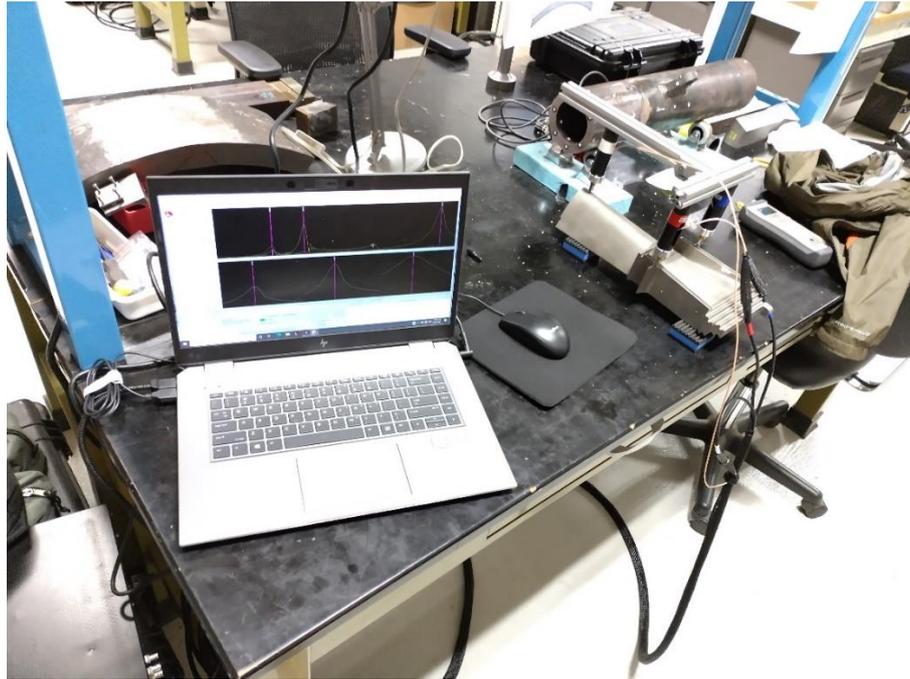
圖 11 學習 PCRT 設備原理

PCRT 設備照片如圖 11 及 12，主要由 1 個振動產生器及 2 個振動接收器組成，接收器的訊號經轉換後須連接電腦進行比對計算，

PCRT 最重要的是建立待測物之資料庫，透過量測大量新品或良品之自然頻率，找出其關鍵參數，經過統計和機器學習，可以做到評估渦輪機動葉之內部及外部之損壞及缺陷、使用壽命、鑄造缺陷及熱處理變化等。

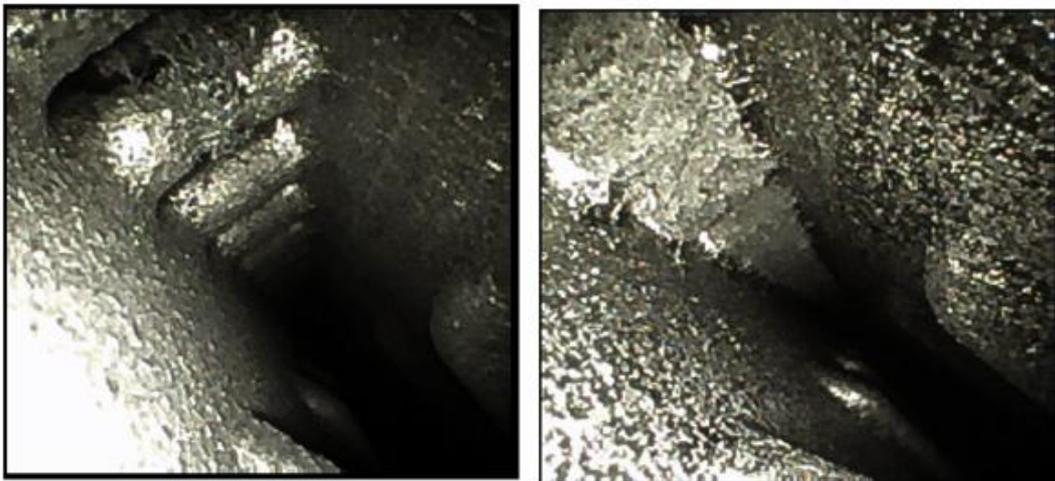
圖 13 左為正常冷卻流道，右為堵塞之冷卻流道

本次參訪 EPRI 有提供 PCRT 相關應用之範例，圖 13 為使用 PCRT 檢測動葉，發現其自然頻率與正常葉片不相符，透過內視鏡檢視發現其內冷卻孔流道有堵塞的情形；圖 14 為使用 PCRT 量測新品之葉片、使用後及經維修後之結果，可以觀察到新品葉片經過運轉後其自然頻率發生偏移，但經過維修後其自然頻率與新品相似。

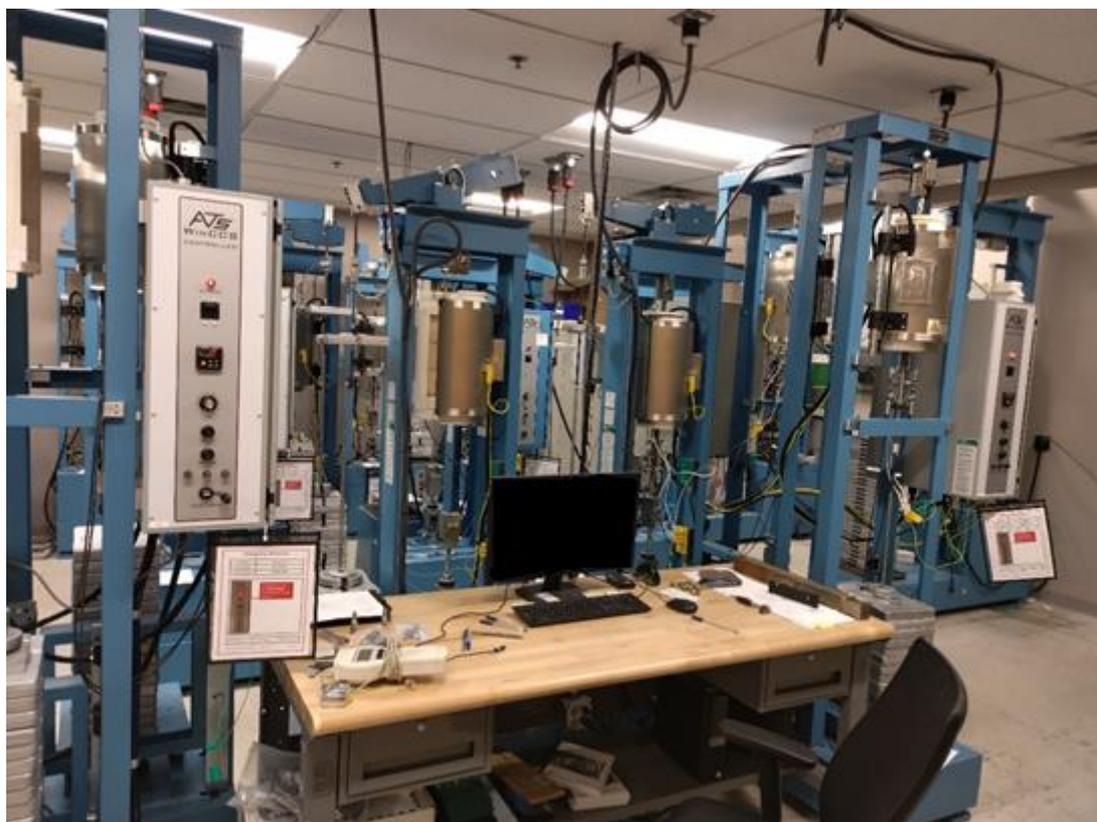
圖 15 多台潛變試驗設備

EPRI 夏洛特材料實驗室參觀過程可以看到許多研究實驗設備及正在研究之工件，如潛變試驗機(圖 15)、風洞(圖 16)、萬能試驗設備(圖 17 左)及高溫萬能試驗設備(圖 17 右)，萬能試驗設備可進行抗拉、抗壓、彎曲、疲勞等等實驗；除了研究實驗設備外還有其電廠客戶經壽命評估換下來的氣渦輪機轉子轉盤及使用雷射鐳補配合機械手臂進行 3D 列印的管件等等，從上述設備及相關工件可以看到 EPRI 實驗室研究實驗設備齊全及專業，研究領域先進及廣泛。

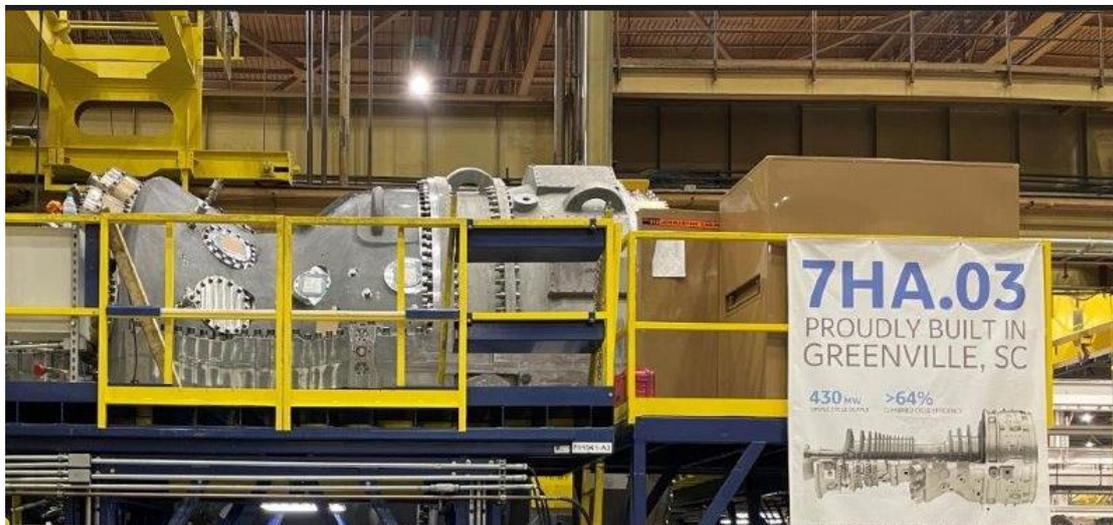
圖 19 正在進行安裝測試的台中電廠 7HA.03 燃氣渦輪機

工的轉子部件、等待安裝的空壓段轉子轉盤、HA 系列 Spacer Zero 新品、已經安裝葉片的 7HA.03 空壓段轉盤以及正在進行安裝測試的台中電廠 7HA.03 燃氣渦輪機(圖 19)；在主工廠內，除了 HA 級的燃氣渦輪機工件外，還有許多不同裝置容量的燃氣渦輪機工件，工廠能依訂單時程進行製造排程，可見管理非常有效率及有條理，為智慧工廠之重機加工應用。

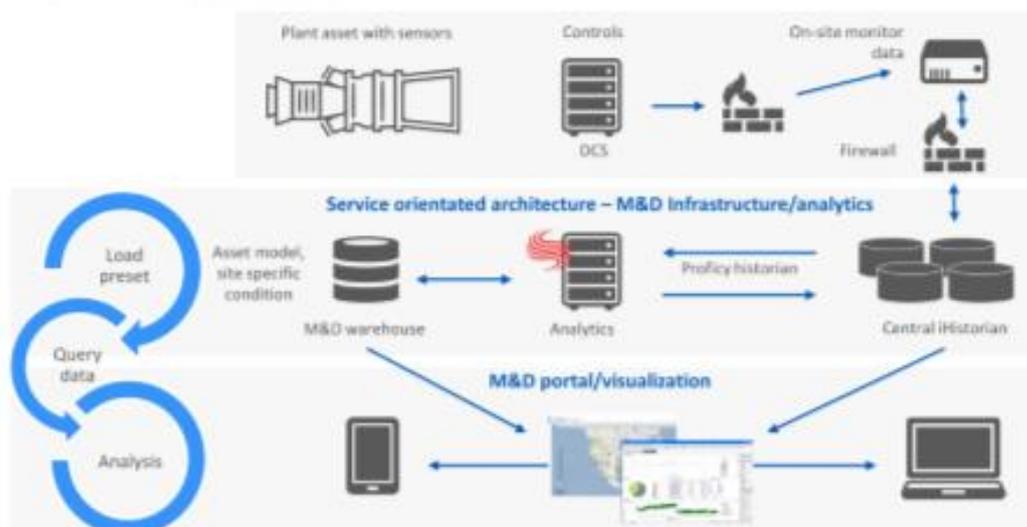
圖 21 監診之架構

監診中心以設計值資料加上運轉警報值作為監控邊界，其將各運轉資料傳回後經轉化成動態曲線，軟體自動監控運轉數據是否接近邊界，若由正常軌跡偏離，若有則出示警報，監診中心人員則接手判別及必要時洽設計部門澄清是否停機檢修，其優點是將大數據轉成圖表，且又建立動態曲線(依時間、或運轉變量)追蹤，以設計值作邊界可縮短判定的時間，提升反應精確度。

GE 公司針對燃氣渦輪機、蒸氣渦輪機、發電機安裝感測器進行監測，APM 系統整合設備各位置之振動、壓力、溫度等相關運轉資訊，警示設備可能的故障及未來可能發生的故障，可達到增加電廠機組效率及可靠度、降低發電成本之功效。
