# 大潭發電廠#7 氣機 Spacer Zero 破斷 面分析見証相關實習工作

服務機關：台灣電力公司

本廠#7 氣機原廠為美國奇異(GE)公司，於 106/9 起商轉，配合擴建複循環機組工程需求，於 111/12~112/1 月展開停機及封存工作，期間經拆出轉子檢查發現 Spacer Zero 處皆出現裂縫，1 部機由 Spacer Zero 最外側裂縫延徑向往轉子中心成長後再延圓周向成長，另 1 部機則相似在 Spacer Zero 最外側出現裂縫延徑向往轉子中心成長，經邀集原廠及本公司各相關單位會議討論後決定，轉子寄回原廠並於其格蘭維爾工廠(Greenville)進行破斷面分析，本廠召集各單位組織團隊進行分析見証，協助後續肇因分析及展開後續轉子修復工作，期望轉子可於 113 年初回抵本廠，供解封回裝及擴建複循環工進如期。

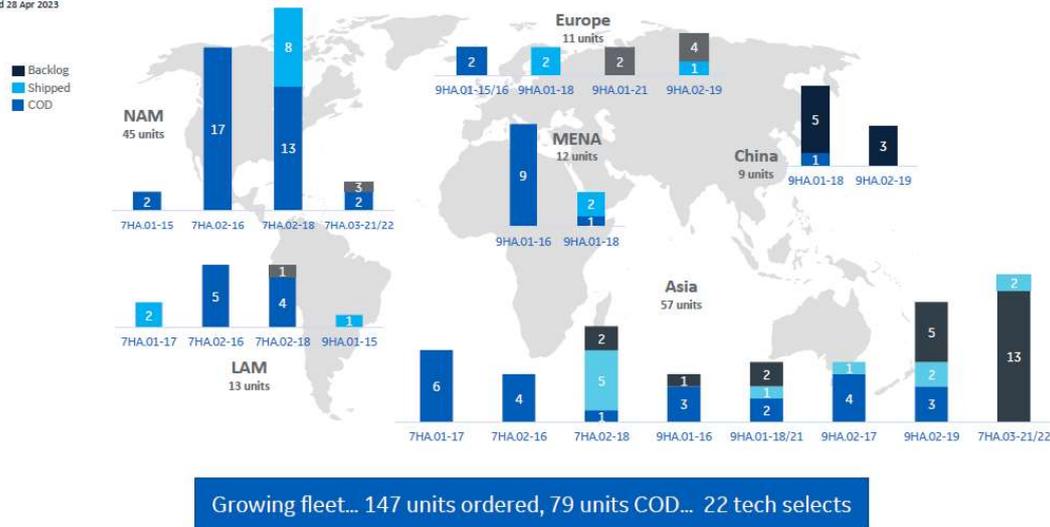
圖 1 為 HA 級氣渦輪發電機於全世界運轉及正在安裝數量。本公司未來新型燃氣渦輪發電機約 14 部為 GE 公司 7HA 型號，本廠 #7 的 2 部機為 GE 7HA.02 (FL-16)、#8、#9 的 4 部機為 GE 7HA.02 (FL-18)，台中及興達發電廠則共有 10 部 GE 7HA.03 型號。

圖 1 HA 級氣渦輪發電機於全世界運轉及正在安裝數量

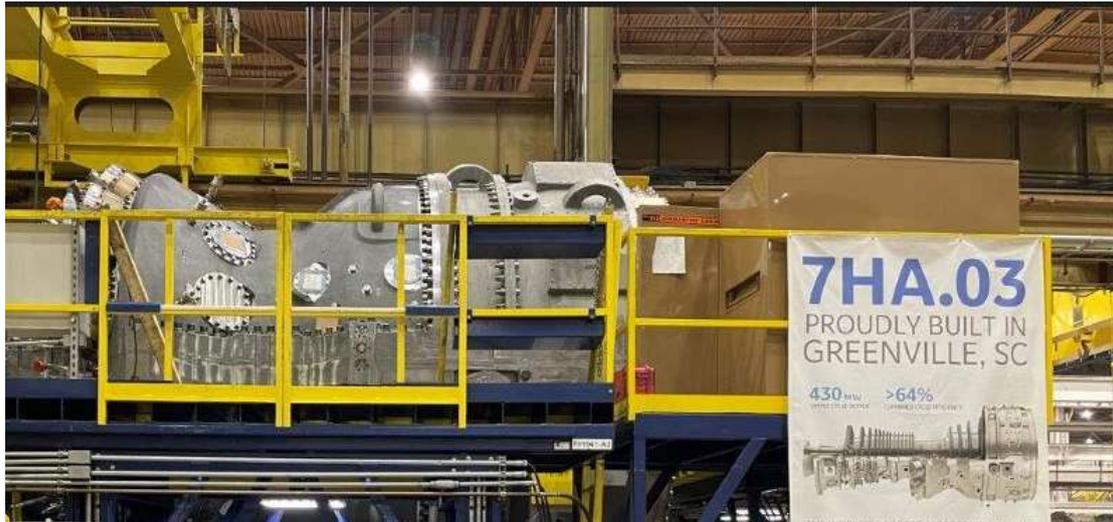
後續跟著解說員參觀氣渦輪機轉子部件的製造及維護，在參觀的過程中，了解 GE 公司的氣渦輪機轉子是由多個轉盤(disk)以螺栓固定鎖在一起，各種大部件在工廠中等待加工及組裝，並可發現正在加工的轉子部件、等待安裝的空壓段轉子轉盤、HA 系列 Spacer Zero 新品、已經安裝葉片的 7HA.03 空壓段轉盤以及正在進行安裝測試的台中電廠 7HA.03 燃氣渦輪機(圖 2)；在主工廠內，除了 HA 級的燃氣渦輪機工件外，還有許多不同裝置容量的燃氣機工件，工廠能依訂單時程進行製造排程，管理非常有效率及有條理，為智慧工廠之重機加工應用。

圖 2 正在進行安裝測試的台中電廠 7HA.03 燃氣渦輪機

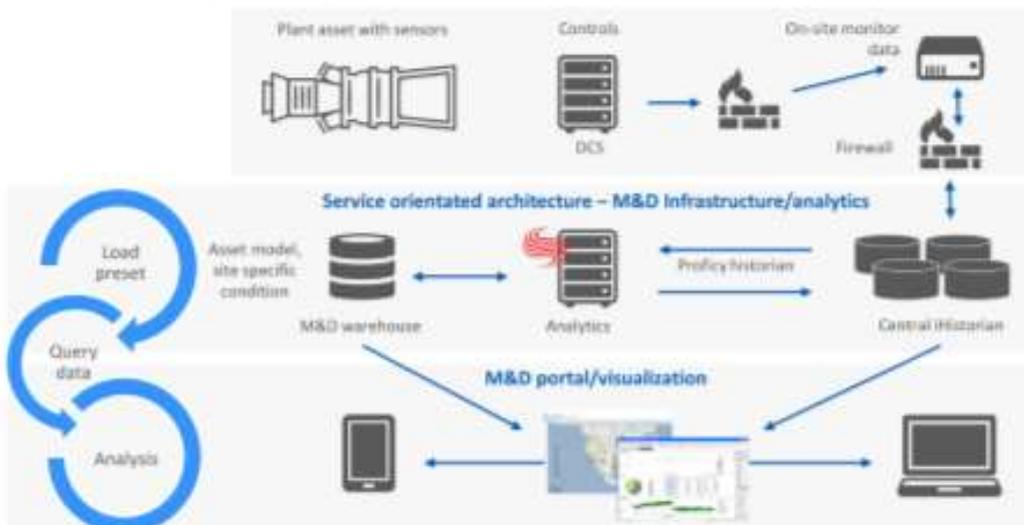
監診中心以設計值資料加上運轉警報值作為監控邊界，其將各運轉資料傳回後經轉化成動態曲線，軟體自動監控運轉數據是否接近邊界，若由正常軌跡偏離，若有則出示警報，監診中心人員則接手判別及必要時洽設計部門澄清是否停機檢修，其優點是將大數據轉成圖表，且又建立動態曲線(依時間、或運轉變量)追蹤，

圖 4 監診中心架構
