出國報告（出國類別：考察）

鐵道安全管理系統 SMS 精進作為考察

服務機關：交通部鐵道局

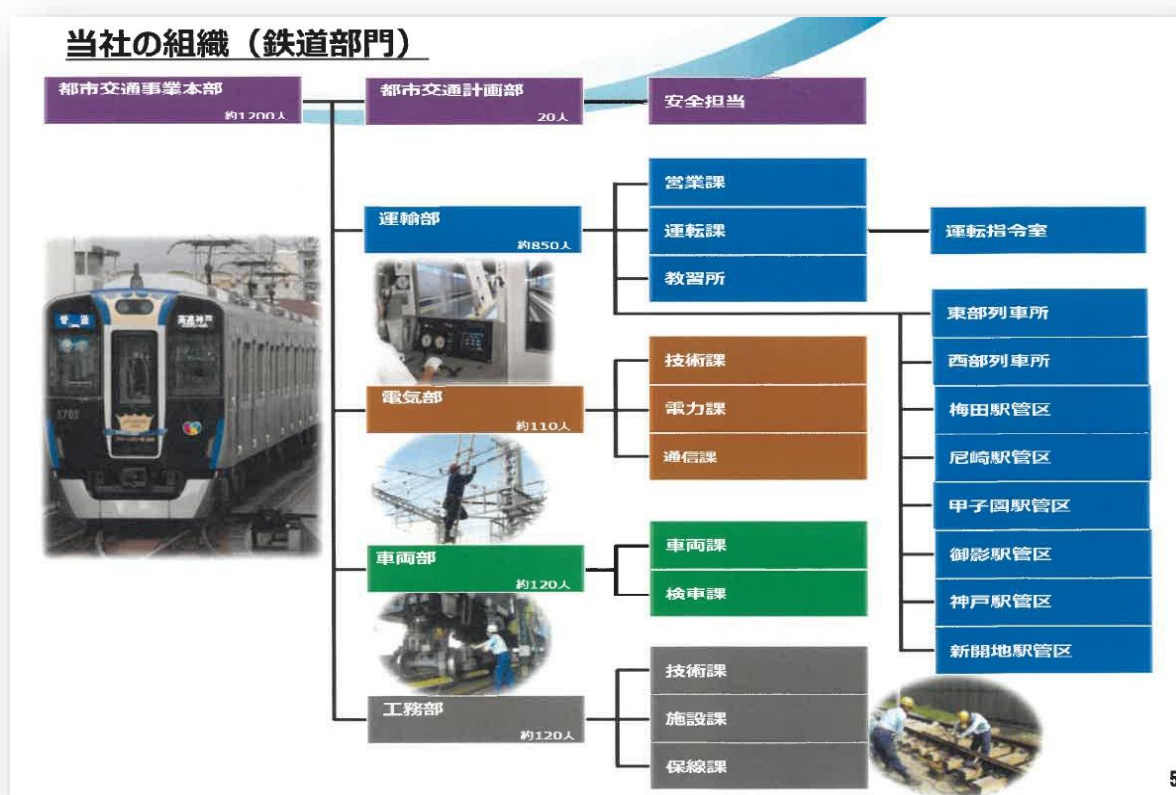
圖 1 阪神電氣組織圖

阪神電氣鐵道股份有限公司（日語：阪神電氣鐵道／はんしんでんきてつどう），簡稱阪神電氣鐵道或阪神，是連結日本大阪府大阪市梅田及兵庫縣神戶市三宮的大型私鐵。阪神電鐵為阪神工業地區中連接大阪至神戶間城際運輸的先驅者，自 1905 年營運迄今已達 117 年，除了運輸本業，也在京阪神地區進行多角化經營。阪神電鐵全長 48.9 公里，共 51 站。鐵道部門為都市交通事業本部，下設有都市交通計畫部、運輸部、電氣部、車輛部及工務部，阪神電鐵組織圖如圖 1。

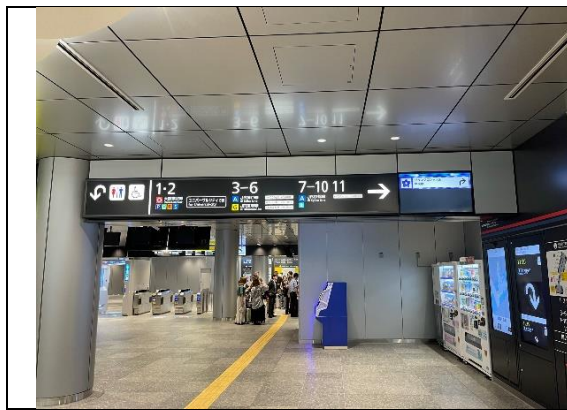
(5) 電子動畫式旅運動線指引

- 電子動畫式旅運動線指引：旅運動線指引數位化，資訊可以隨時更新。另外，設置有個人化的指引，當在尋找下一個目的地時，可以利用手機內的個人手機旅運引導 (JR 西日本 APP WESTER) 連結，數位指引標誌將自動顯示方向，也節省未來指標牌需更換的困擾。
- 廁所使用電子顯示系統：公共廁所內部裝設了感應器，公共廁所入口處的上方設置了數位看板，也可利用個人手機旅運引導 (JR 西日本 APP WESTER) 來了解使用狀況，有利於使用者的使用。另外，消耗品的殘餘數也會因為感應器的裝設，告知清潔人員何時需要更換及整理。
- 互動空間：站內空間打造成互動空間，會依季節及氣候變化，轉換顯示內容，更可使用為活動促銷，結合地區觀光、數位美體、美術展場等，讓車站內變得多元及活力。

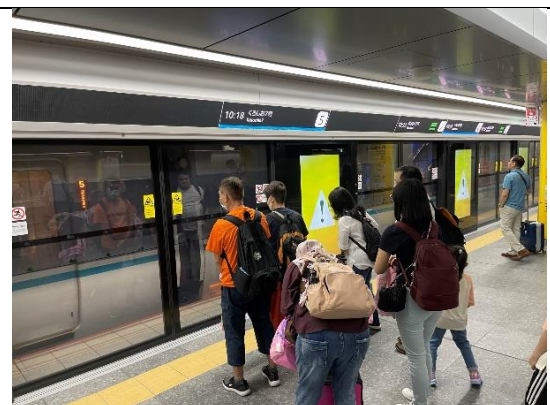
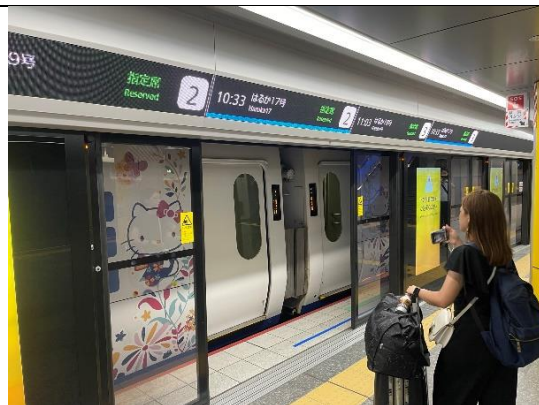
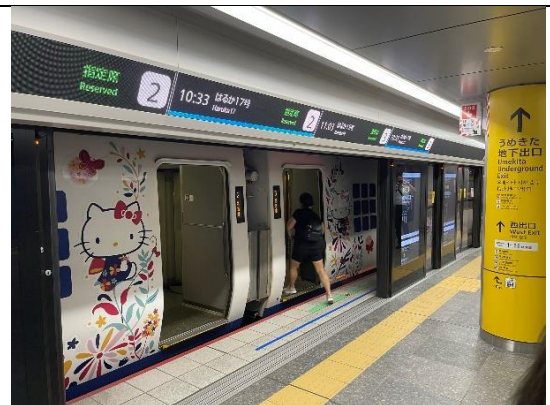
圖 14 大阪梅田站新設施導入照片

(10) 可動式全屏月台門

(11) 可動式全屏月台門

(12) 可動式全屏月台門

2023年開業予定の「うめきた(大阪)地下駅」は、将来的にさまざまなタイプの車両が乗り入れることが計画されています。そこで、あらゆる車種や編成の乗降口に合わせて閉閉できる世界初方式の「フルスクリーンホームドア」の開発を進めています。安全面では、ホームドアが開閉する際に、センサが人を検知すると自動的にホームドアを停止させ、ホームドアと人との接触・挟まれを防止します。また、列車とホームドアの間に人がいる場合には、センサが検知して異常を知らせます。

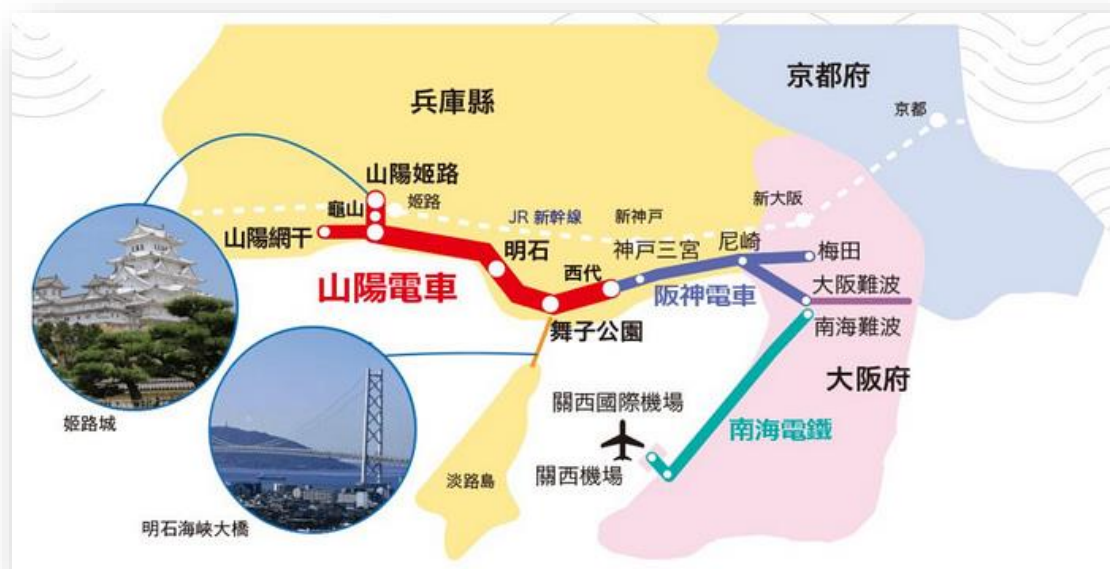
圖 15 山陽電氣鐵道路線分布圖

山陽電氣鐵道安全目標為：繼續實現無「有責事故」及「重大事件」的安全目標，並正在推動包含經營管理高層在內的安全管理體制，山陽電氣鐵道路線分布如圖 15。

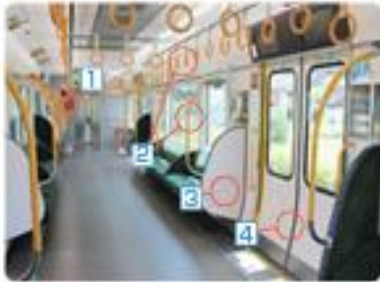
①車内非常ボタン

緊急時にSOSボタンを押すと乗務員に異常を知らせることができます。

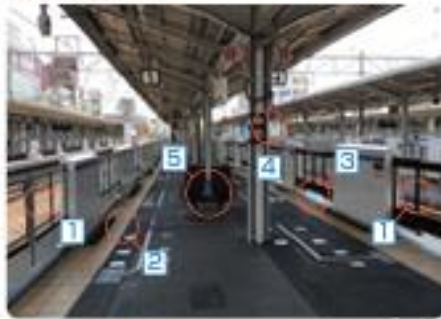
①ホーム欄

旧式の「可動式ホーム欄」と、異なる扉枚数の列車に対応できるロープ式の「昇降式ホーム欄」を装備しており、2021年度末までに22駅(56のりば)に設置を完了しました。

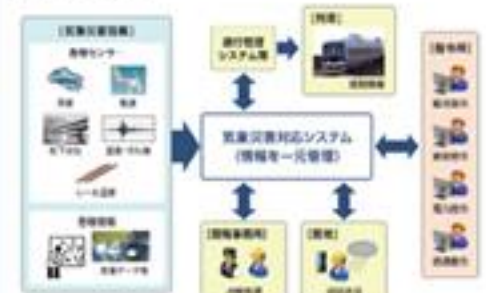
システムイメージ

従来は気象災害に伴う運転規制の実施や解除にあたり、多くの情報収集や伝達を行っていましたが、このシステムの導入によってシステム画面上でのやり取りが可能となり、伝達誤りなどのヒューマンエラーによるリスクを低減させることができます。
