海外火力發電廠發電設備維修工程

服務機關：台灣電力公司電力修護處

報告日期：112年12月1日

關島 Cabras #2 汽輪發電機振動測試

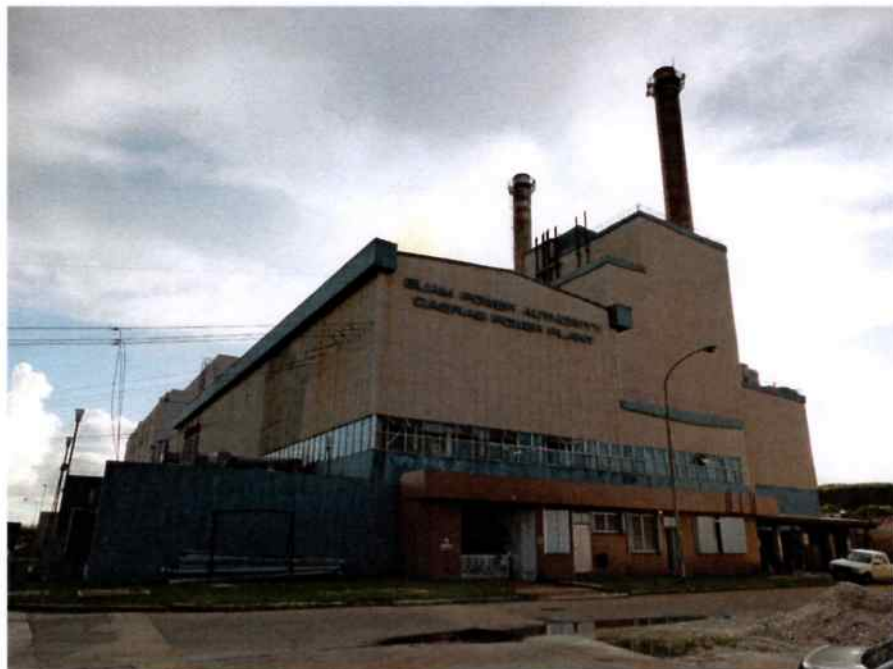
圖一 Cabras 電廠

Cabras 電廠 (圖一) 有 1 號和 2 號兩部燃油發電機組，以及 3 號和 4 號兩部柴油發電機組 (兩部柴油機組目前故障無運轉)，其中 1 號和 2 號兩部燃油汽輪發電機組為關島最大基載機組，兩部機組合計約佔關島總發電量 27%，且是關島最古老的兩個發電機組，已有四十多年的歷史，計劃於 2024 年 10 月底退役，並由新的 Ukudu 電廠於 2024 年 4 月上線。然而 2023 年 5 月的颱風 (Mawar) 損壞了 Ukudu 電廠的設備，以致 Ukudu 電廠的完工可能會推遲一年之久。目前 Cabras 電廠仍然需要滿足關島的日常能源需求，同時關島電力局也計劃延長其運營到 2025 年 10 月，屆時將永久關閉。

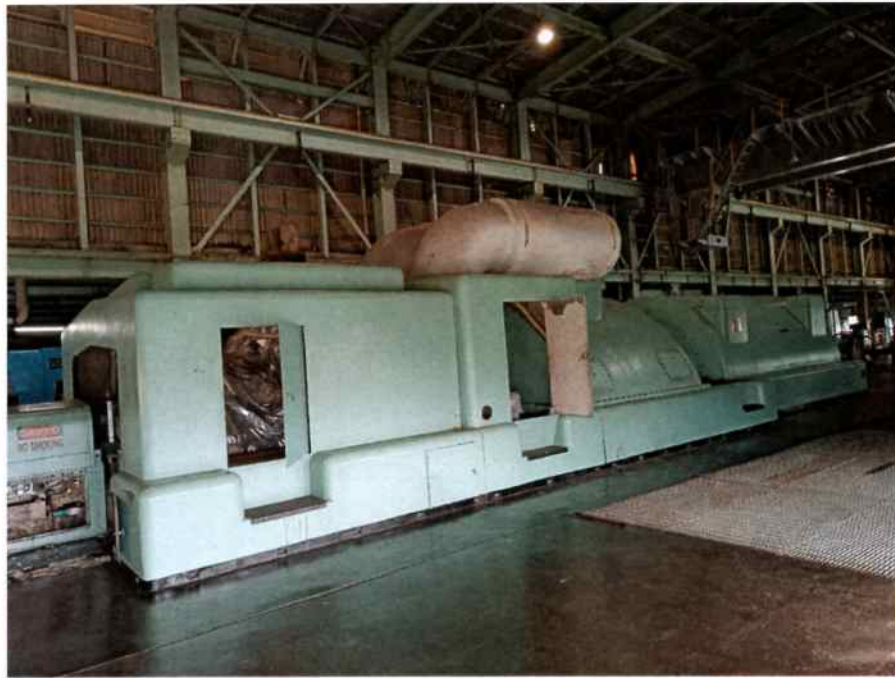
圖二 Cabras#2 汽輪發電機

Cabras#2 機 (圖二) 是一台臥式汽輪發電機，由一個高中壓汽機和一個低壓汽機帶動發電機來發電，其中發電機是氫氣冷卻式，最大發電量為 66 MW，轉速為 3,600 rpm，軸承形式為滑動軸承 (sleeve)，轉向為逆時針 (Turb->.Gen)，而在振動訊號量測方面於汽機部份安裝 6 個振動探頭，而發電機前、後各安裝 2 個振動探頭，另外在低壓汽機後面架設一組轉速訊號供量測分析。

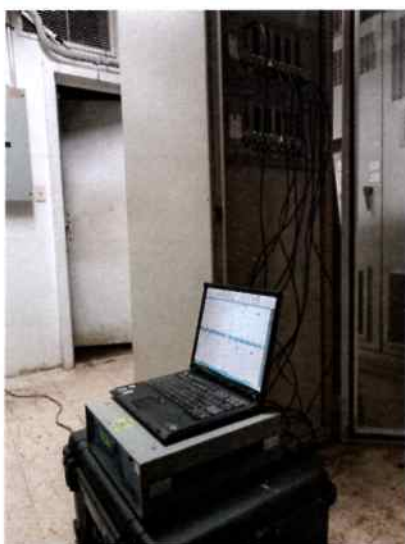
圖一
振動資料擷取器

三、使用儀器：振動資料擷取器 ADRE 208, Bently Nevada

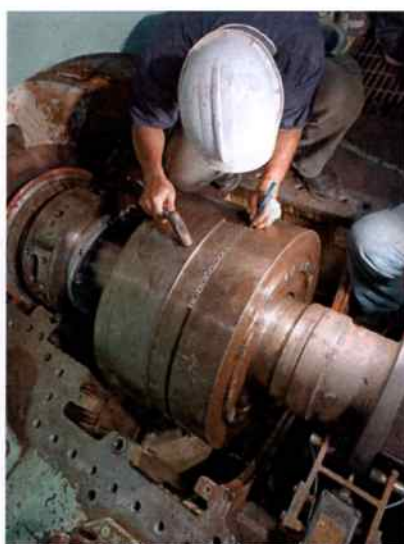
圖二
#4 軸配重

1. 配重對#3Y 和#4X 有蹺蹺板效應(seesaw effect)，又配重無法改變相角，可能存在對心不良因素；配重前#4X 振動值 3.66 mil，配重後#4X 振動值為 3.1 mil (參閱 p.2)。

1. 配重對#3Y 和#4X 有蹺蹺板效應，又配重無法改變相角，可能存在對心不良因素；配重前#4X 振動值 3.66 mil，配重後#4X 振動值為 3.1 mil。

#4 軸：+ 210 g @ 240°；
#5 軸：+ 500 g @ 65°

可考慮#3 軸和#4 軸重做對心。

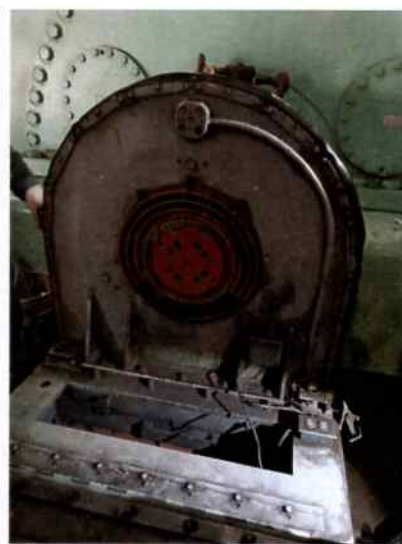
圖三
#5 軸配重

2. 配重前#5Y 振動值 3.01 mil，配重後振動值降至 2.2 mil (參閱 p.2)。

2. 配重前#5Y 振動值 3.01 mil，配重後振動值降至 2.2 mil。

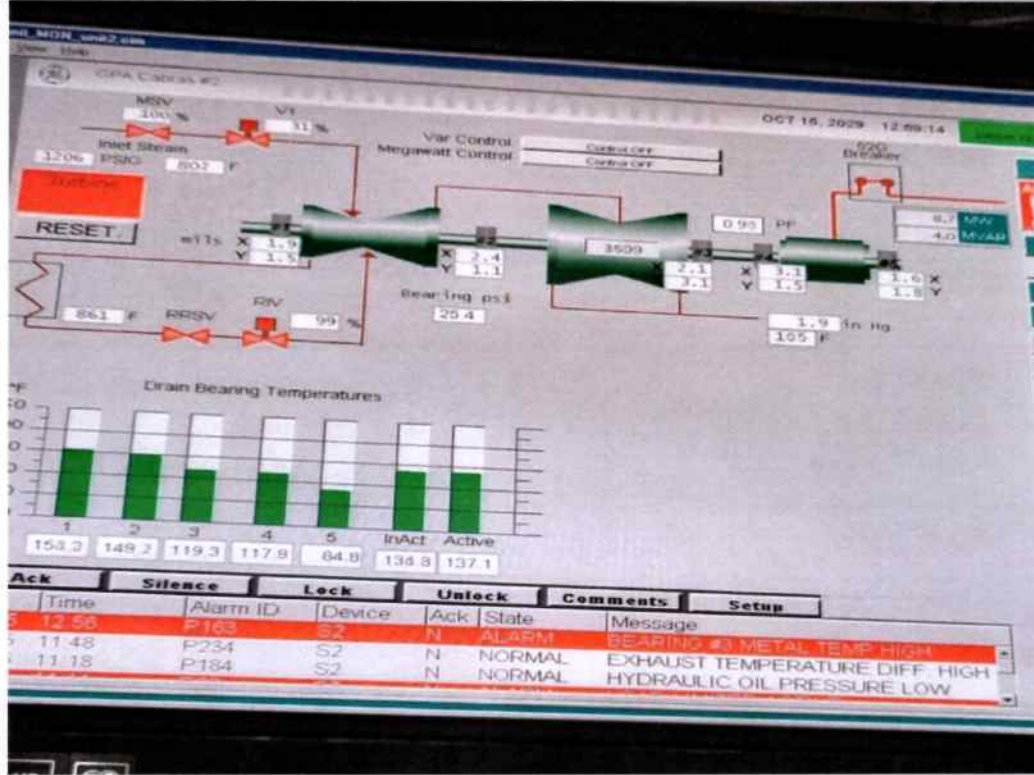
10/15
9MW

關島 Cabras #2 汽輪發電機振動值

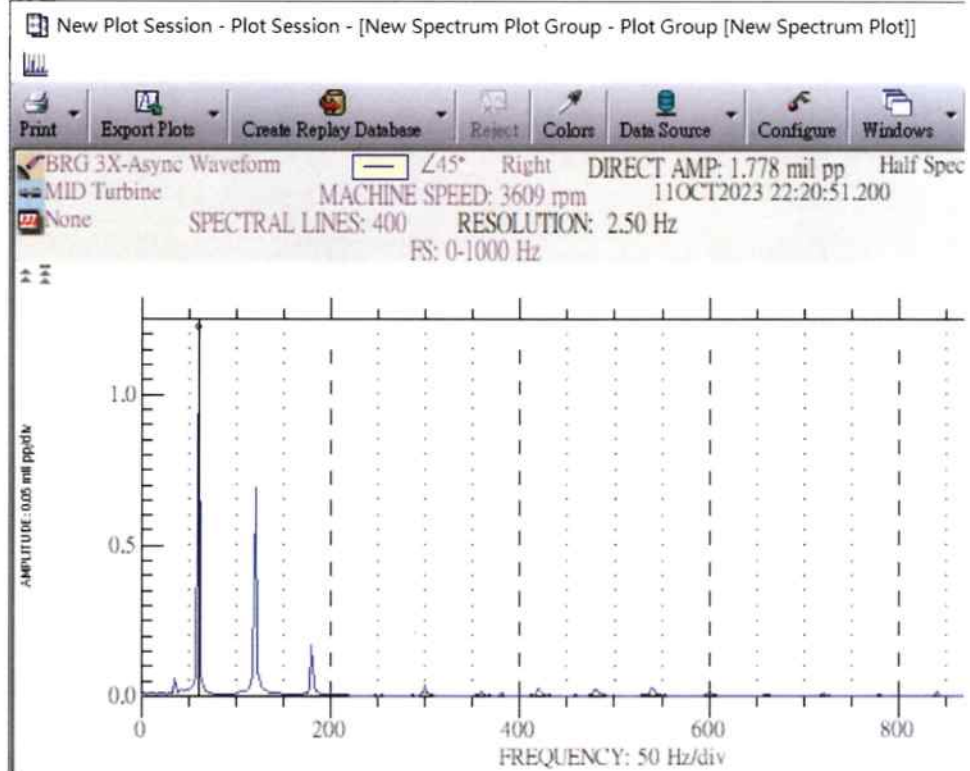
3X

關島 Cabras #2 汽輪發電機振動頻譜 (配重後)

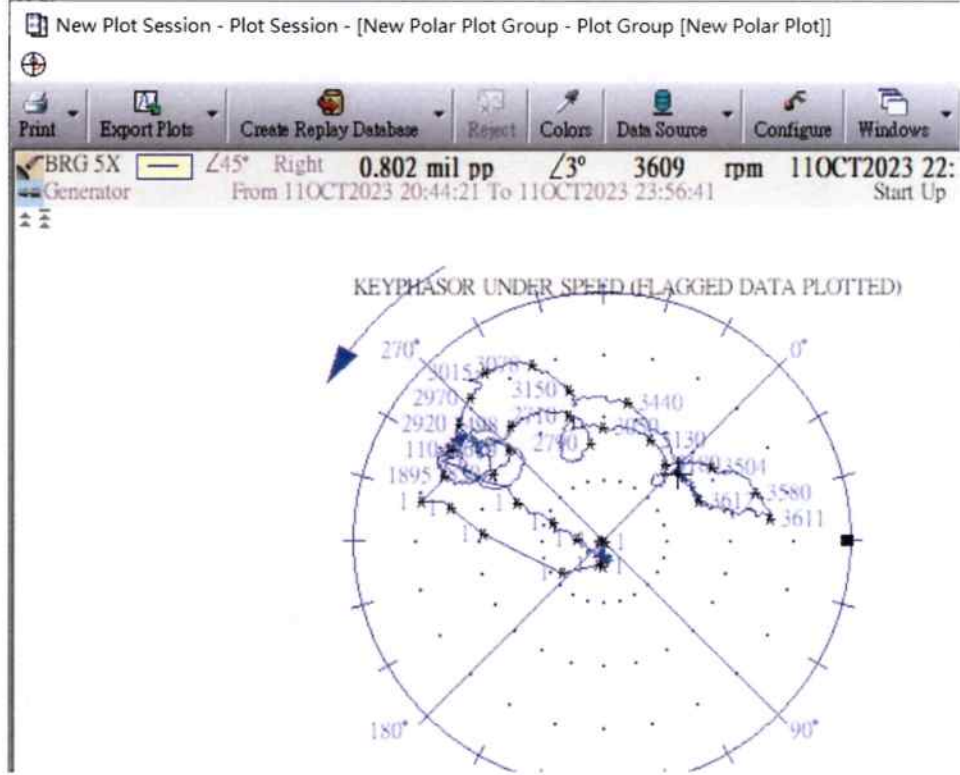
5X

關島 Cabras #2 汽輪發電機振動極座標 (配重後)
