參加美國警察科技及管理研究所「車輛事故資料紀錄器於交通事故重建之應用」課程報告

服務機關：國家運輸安全調查委員會

出國報告名稱：參加美國北佛羅里達大學附設警察科技及管理研究所「車輛事故資料紀錄器於交通事故重建之應用」課程報告

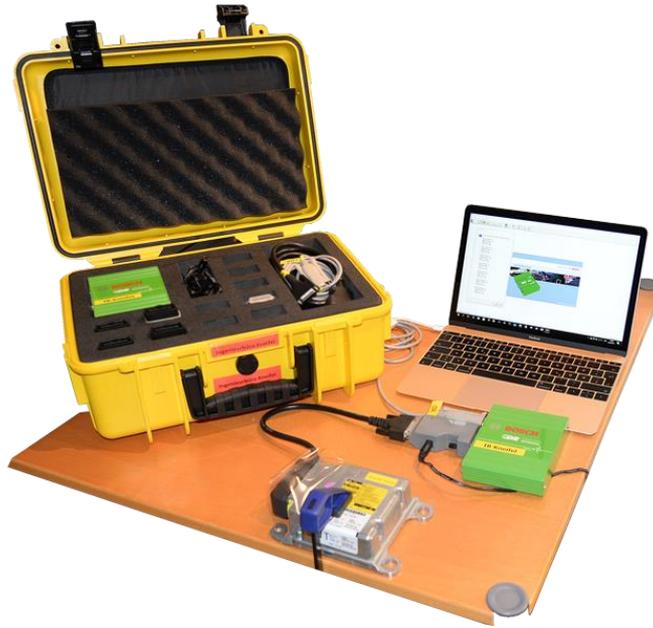
圖 3-1 EDR 資料下載接線示意圖

EDR 資料下載接線方式示意如圖 3-1 所示，Bosch CDR 主機透過排線，一端連接電腦，一端連接 ACM 模組，利用電腦所安裝的 CDR 軟體，下載儲存於 ACM 模組記憶體中的 EDR 資料。使用 Bosch CDR 工具可以讀取並保護各個汽車製造商的 EDR 資料，其通訊方式如圖 3-1 所示，圖中左邊為電腦，中間為 Bosch CDR 主機，右邊為 ACM 模組，由電腦 CDR 軟體透過 CDR 主機向 ACM 模組提出請求，再將資料藉由 CDR 主機回傳至電腦。

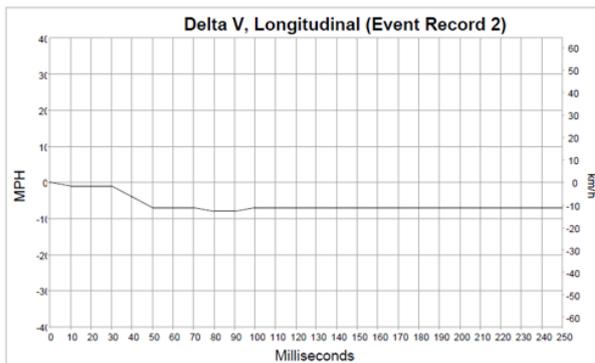
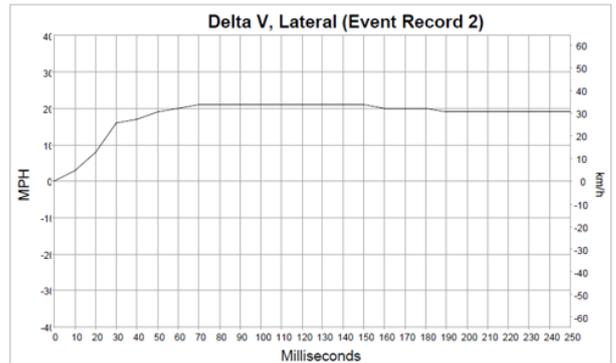
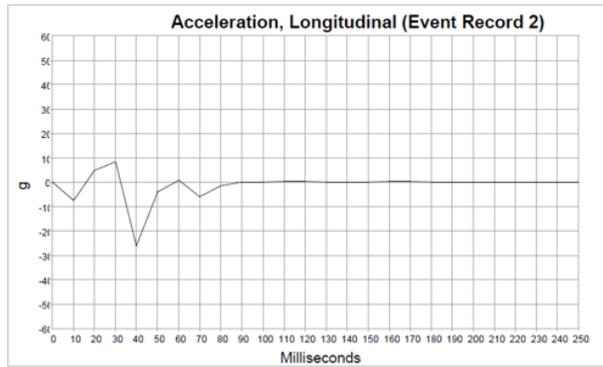
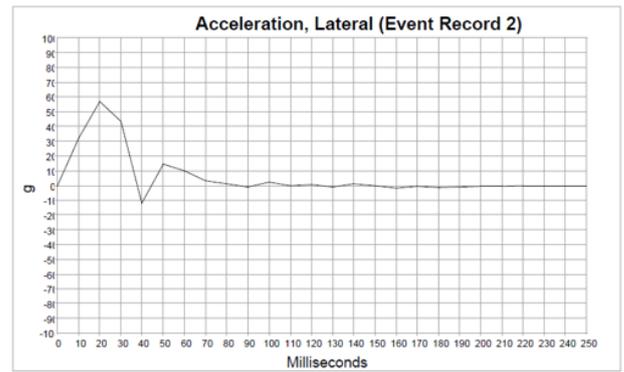
圖 3-6 Bosch CDR 縱向及橫向之碰撞脈衝及加速度資料

CDR 軟體依據讀取到的數據，除列出上述事件當時參數及車輛設備紀錄外，另外也會產出縱向橫向碰撞脈衝（Delta V）及縱向橫向加速度與時間圖表資料，提供 EDR 分析人員進行事故發生原因之判斷及驗證，如圖 3-6。

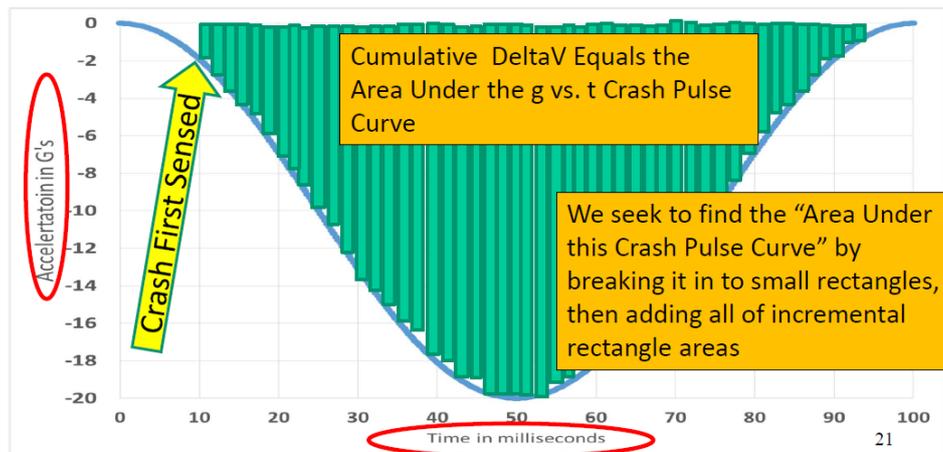
圖 3-8 碰撞脈衝 (Crash Pulse) 圖

其中，Delta V 為車輛發生碰撞過程中速度的改變量，可以用來描述事故的嚴重程度。物理上速度改變量等於加速度乘上時間的改變量， $\Delta V = a\Delta t$ ，即於撞擊過程的碰撞脈衝 (Crash Pulse) 中，累加所有單位時間的速度改變量，可得加總的速度改變量，即為 Delta V，圖 3-8 為一般的碰撞脈衝 (Crash Pulse)，每條綠色的長方形即代表速度改變量，將每條綠色長方形加總後 (即加速度脈衝曲線圖內的面積) 可得 Delta V。

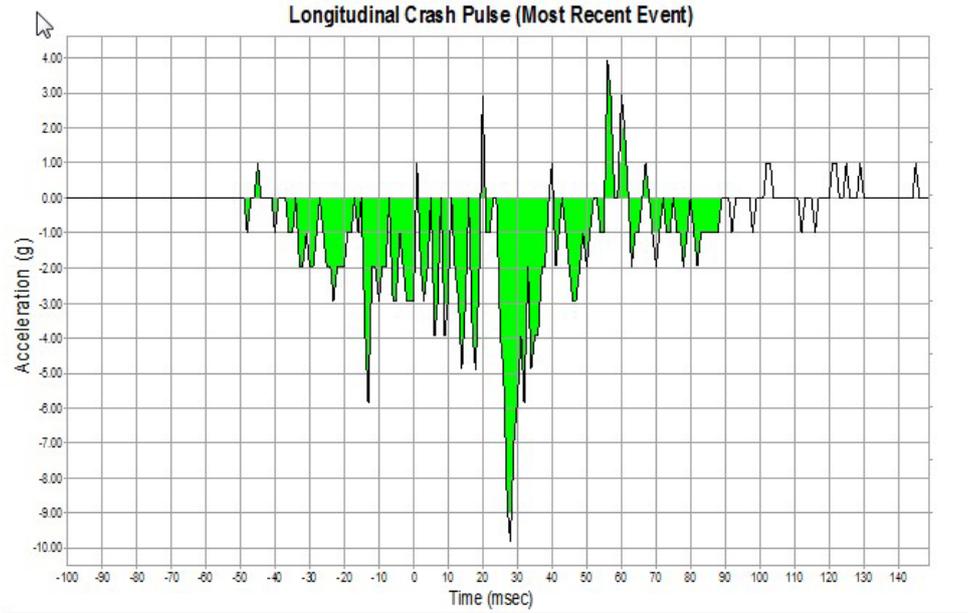
圖 3-9 克萊斯勒 EDR 縱向碰撞脈衝 (Crash Pulse) 圖

多數的追撞事故的撞擊時間將維持 100 毫秒至 150 毫秒之間，但如果是撞擊固定不動的護欄，撞擊時間則可能為 60 毫秒，如果是側撞路側護欄，撞擊時間則可能持續至 300 毫秒以上。圖 3-9 為克萊斯勒 EDR 中的縱向撞擊加速度脈衝資料，由圖中可知加速度的極值發生於約 28 毫秒，加速度約為 -9.8g，若將綠色部分面積加總，則可得此事故中之 Delta V。

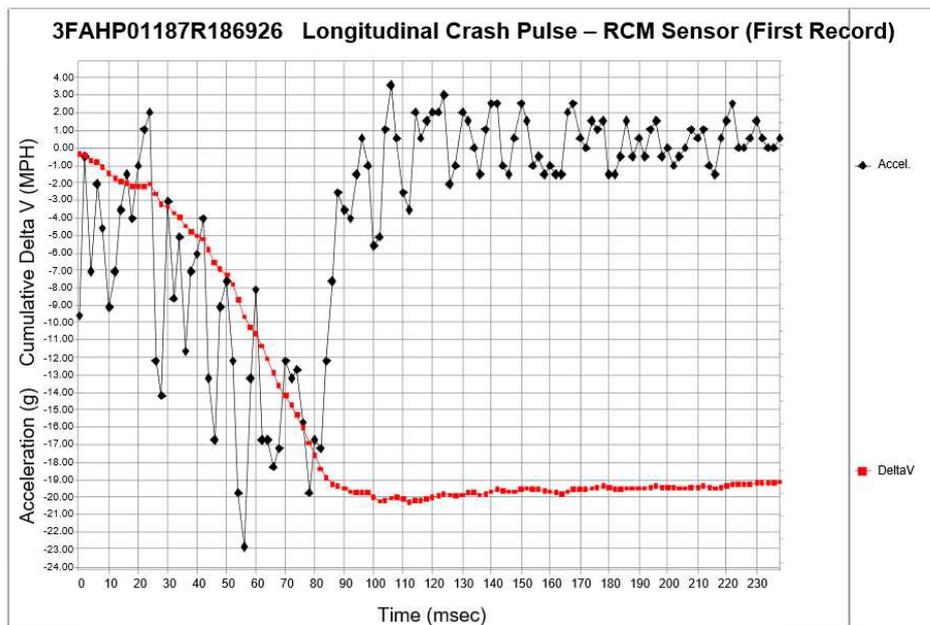
圖 3-10 福特 EDR 縱向碰撞脈衝 (Crash Pulse) 圖

圖 3-10 為福特 EDR 中的縱向碰撞脈衝 (Crash Pulse) 資料，此福特 EDR 資料同時包含撞擊加速度及累加的 Delta V，由圖中可知加速度的極值發生於約 56 毫秒，加速度約為-23g，Delta V 約為-20 MPH。

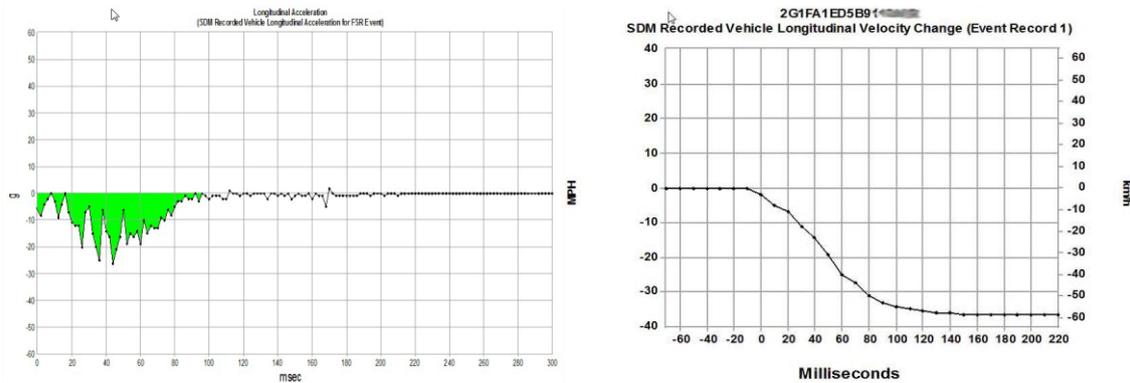
圖 3-11 通用汽車 EDR 縱向碰撞脈衝圖

各家車廠所配置的 EDR 各有不同，例如美國 2013 年通用汽車中的 EDR 碰撞脈衝（Crash Pulse）資料則是撞擊加速度與 Delta V 分別呈現於兩圖中，如圖 3-11。

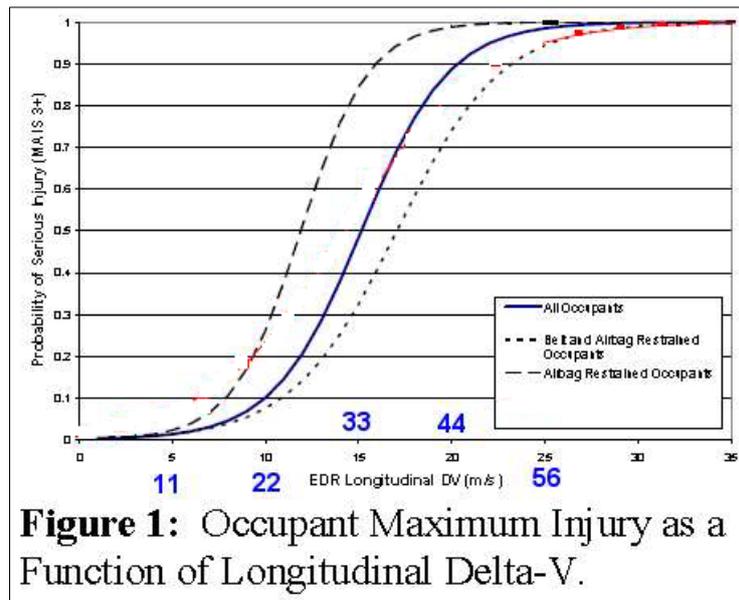
圖 3-12 縱向 Delta V 對應乘客受傷機率圖

縱向的 Delta V 亦可用來判斷乘客受傷的型態或情形，以圖 3-12 為例，橫軸為縱向 Delta V，縱軸為受傷程度達 MAIS 3+的機率，實線為一般未繫安全帶及安全氣

囊未爆破的情形，長虛線為安全氣囊爆碰的情形，短虛線為有繫安全帶及安全帶爆破的情形，可以看出繫安全帶及安全帶爆破的情況下，可有效降低乘客受傷的機率。一般情況下，乘客繫安全帶受傷的情形如表 3-3，可知當事故碰撞的過程中，若出現 10g 的加速度，安全氣囊可能爆開；若出現 20g 的加速度或 20 MPH 的 Delta V，乘客則可能受重傷。

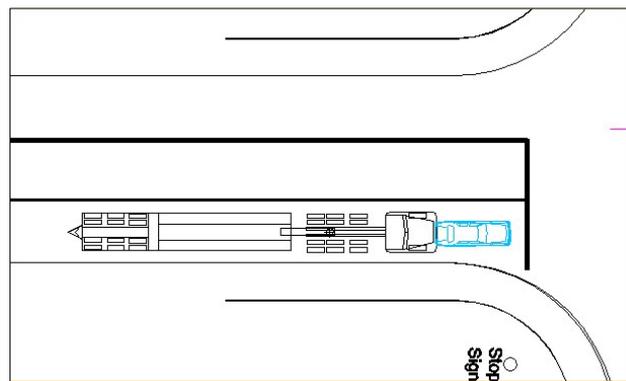
圖 3-13 事故撞擊示意圖

舉例說明，一輛聯結車撞擊停等紅燈的小客車，聯結車上未有紀錄車速之紀錄器，小客車則有 EDR，由被撞小客車的 EDR Delta V 資料，以及兩車的車重，可先推估得聯結車 Delta V。利用牛頓定律，兩車受力相同，方向相反，可知 Delta V 比例與車重成反比，公式如下。

事故撞擊示意圖如圖 3-13。

若可以由現場跡證獲得聯結車撞擊後移動的距離，以及地面磨擦係數，則可藉由公式[$V = \sqrt{30 * D * f}$]估算聯結車撞擊後的速度，再利用公式[$\text{Speed of Impact} =$

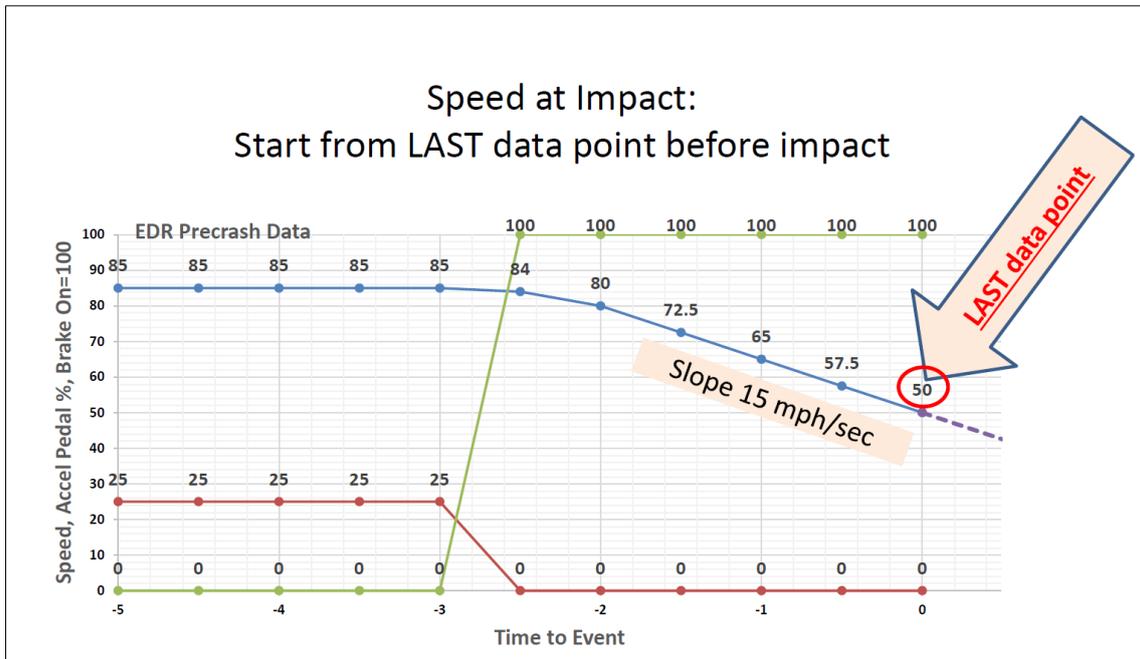
圖 3-14 碰撞速度工作表

當分析人員取得碰撞前（Pre Crash）資料後，應判斷事故前撞擊速度及時間之相關關係，課程中特別提到，目前美國警方均以速度修正工作表修正速度範圍，如下圖

3-14 所示，首先需代入碰撞前資料最後一筆速度，透過三個項目來修正並計算碰撞速度最低至最高值，以下就碰撞速度工作表修正項目進行說明。

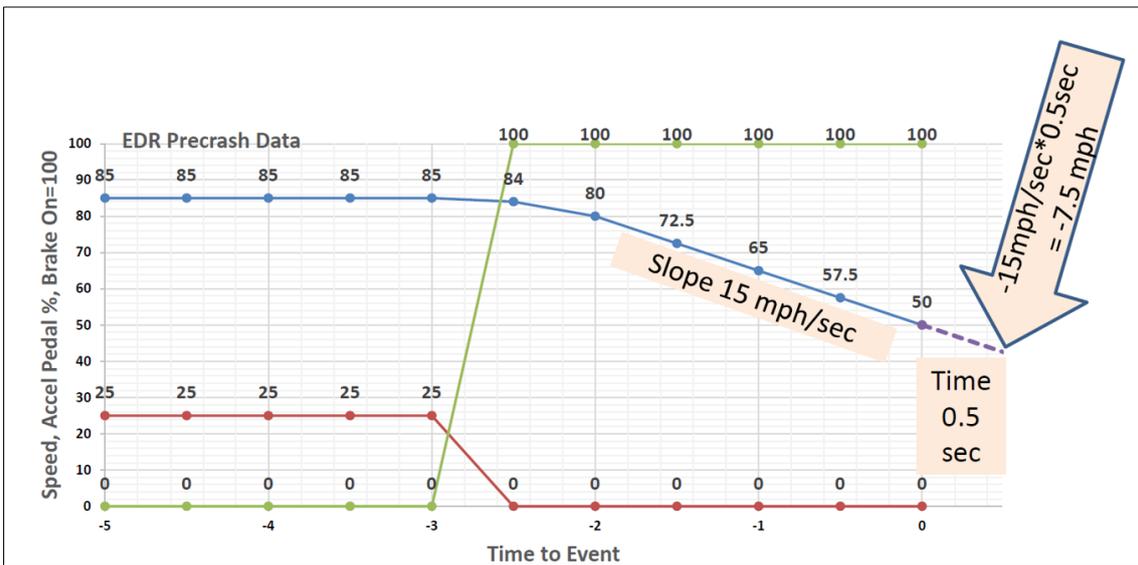
本項目應先確認每個時間點速度是否隨時間改變，並依時間數據點和影響之間的時間乘以速度變化率進行調整。首先確認時速在時間最後一格為 0，如沒有加速的情形，則不需修正最高速度。另外最低速度應考量撞擊後持續之速度，一般而言依據每秒-15 MPH 的減速度修正速度，可能最高有 0.5 秒的時間差，因速度可能還在持續下降中，故取 0.5 秒為-7.5 MPH 為速度修正量，如下圖 3-15。

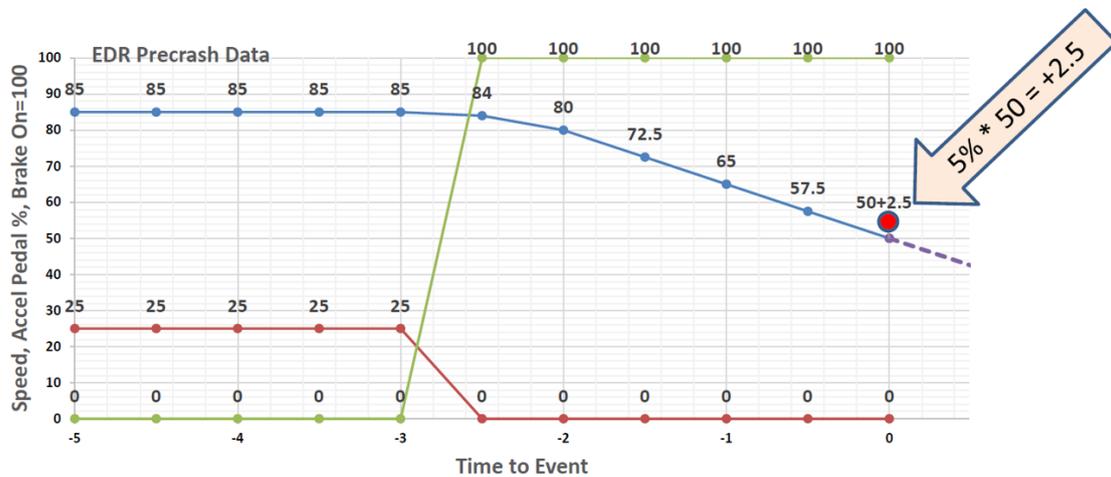
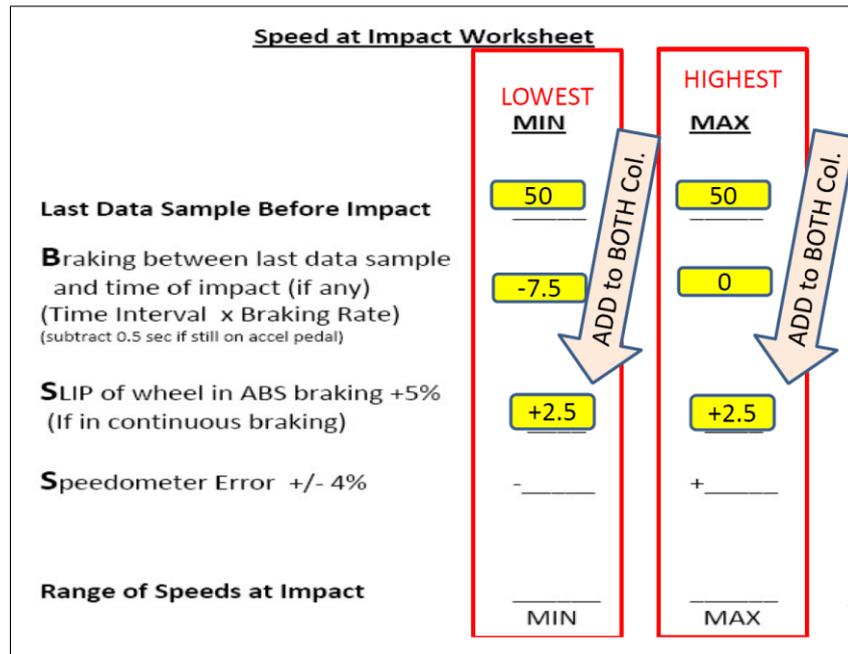
圖 3-16 ABS 速度修正

有關 ABS 作動下之實際車速，2010 年 SAE 美國汽車工程師協會發表「2009 Crown Victoria PCM EDR Accuracy in Steady State and ABS Braking Conditions」研究報告，當車輛時速 96 至 113 KPH 時（於高速公路上之乾燥地面進行測試），有 ABS 煞車作動的車輛速度在 EDR 紀錄上比實際速度少 3 至 13 KPH，故研究結果提出 CDR 報告內之車輛速度應比實際速度低 5%之結論，故美國警方普遍依據上述測試結果來校正 CDR 報告內之車輛速度。

本案例因考量 ABS 系統於事故發生前 3 秒開始作動，速度減至 50 MPH，故最高及最低值均增加最後速度 50 MPH 的 5%（+2.5 MPH）為修正量，如下圖 3-16。

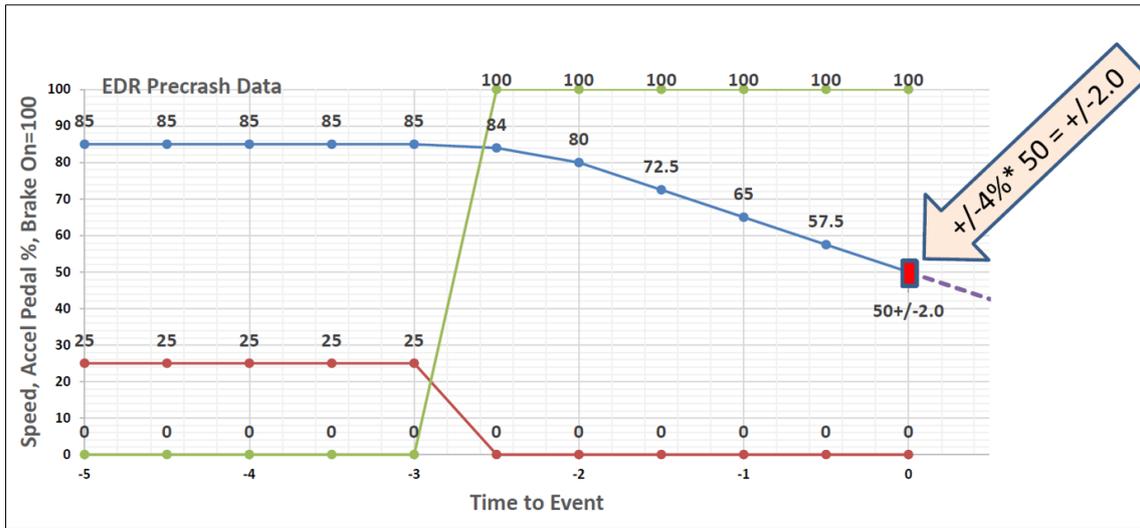
本案例因最後撞擊速度為 50 MPH，速度精度應修正 $50 * (+/-) 4% = (+/-) 2.0 \text{ MPH}$ ，

如下圖 3-17。

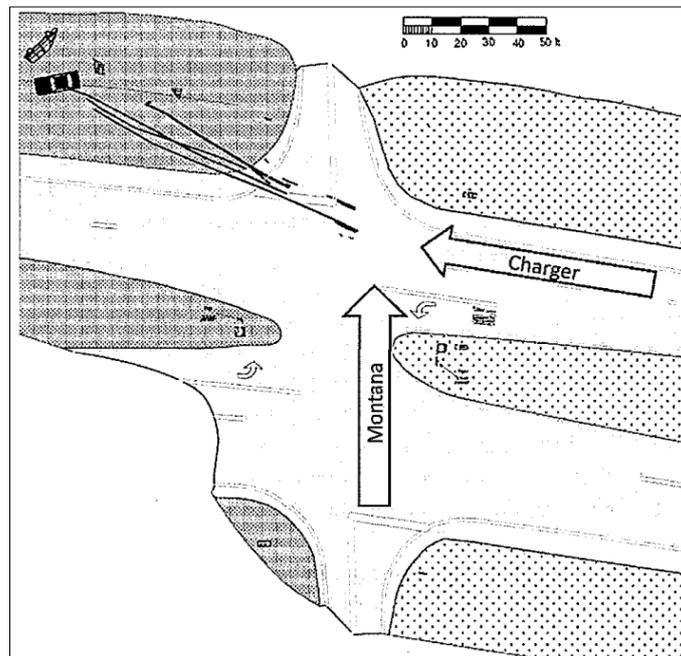
圖 3-19 事故現場圖

朝 Dodge Charger 前進方現被推向路側並翻覆，事故現場無煞車痕跡，事故現場圖如圖 3-19 所示。

利用動量守恆分析，Montana 在撞擊時車速介於 16 至 20 MPH 之間，Charger 在撞擊時車速介於 65 至 78 MPH 之間，東西向道路之速限為 65 MPH。兩車皆有 EDR 資料，檢視 CDR 資料發現，Montana 僅儲存 Non-Deployment 之撞擊前(Pre-Crash)資料；而 Chargery 則儲存了事故當下的碰撞脈衝(Crash Pulse)及撞擊前(Pre-Crash)資料。

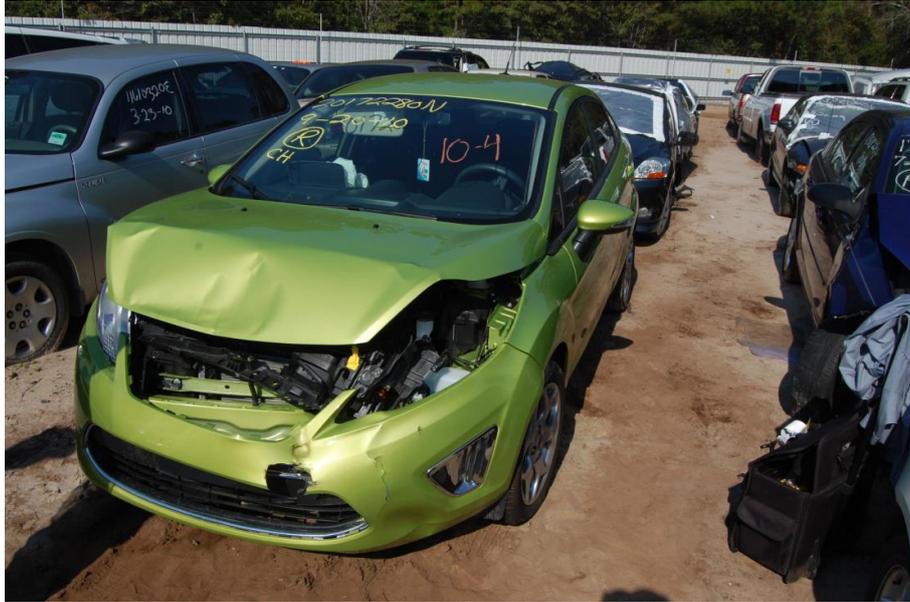
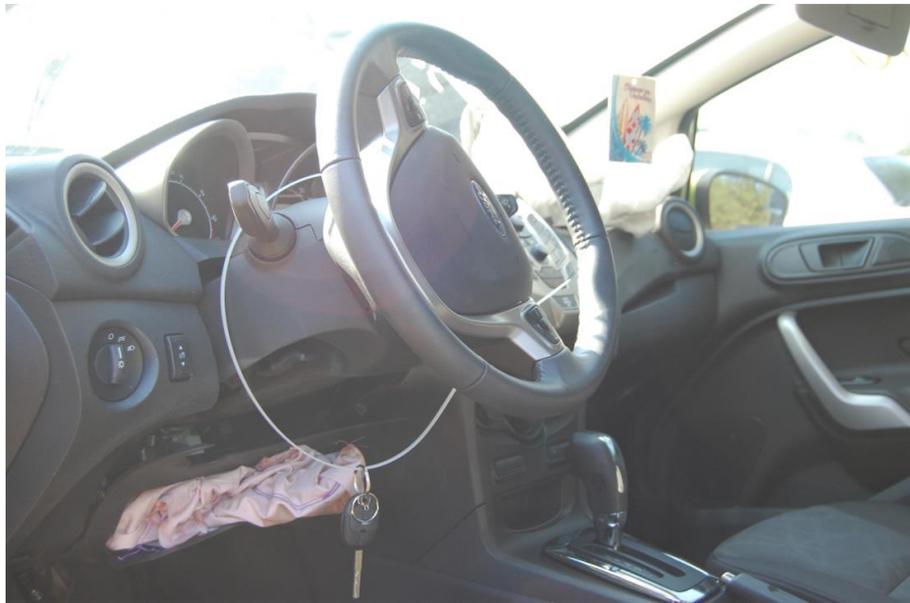
圖 3-21 嘉年華車輛及內部

事故現場沒有輪胎煞車痕跡，嘉年華卡在 F350 的後下方，嘉年華上有一位 91 公斤的男性 A 和一位 50 公斤的女性 B，嘉年華的女性在現場失去知覺，送醫後隔天因內傷於醫院死亡，第一時間抵達現場的急救人員在車外發現女性 B 躺在地上，男性 A 說他把女性 B 從車內救出，試圖對其進行 CPR，男性 A 說女性 B 為開車的駕駛。

現場調查人員利用阻力板 (Drag Sled) 取得道路摩擦係數為 0.71。嘉年華車輛及內部如圖 3-21。

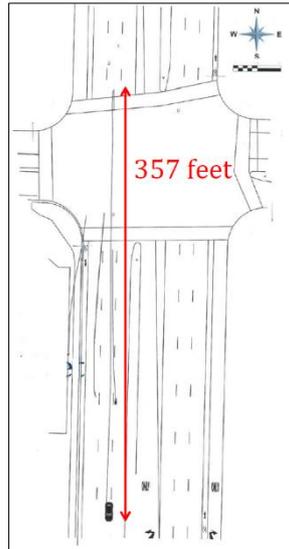
圖 3-22 事故現場圖

事故車輛為一輛 2014 年 Tesla Model S 及一輛 2016 年 Zero SR 摩托車，事故地點恰好位於上課地點的斯科茨代爾市，摩托車在停等紅燈時遭後方 Tesla 追撞，摩托車騎士撞擊後拋飛 262 呎，摩托車撞擊後拋飛 226 呎，Tesla 撞擊後煞車距離為 354 呎，事故現場共 357 呎，事故現場圖如圖 3-22，事故現場照片如圖 3-23 所示。分析 Tesla 駕駛撞擊摩托車時的車速為何？

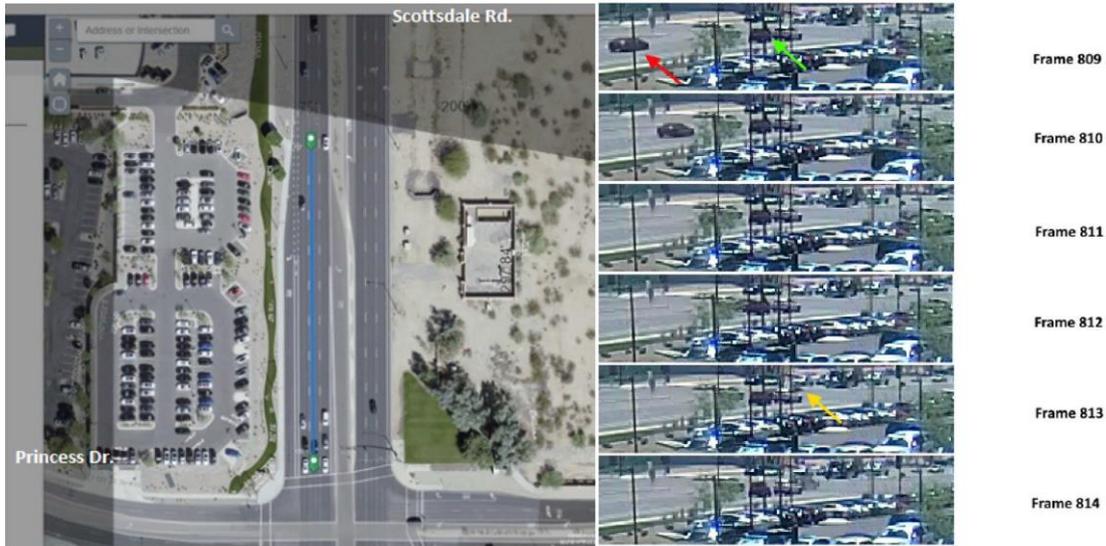
圖 3-26 路口監視器攝影範圍及影格畫面

5. 事故發生地點恰好有路口監視器，警方取得影像資料後開始對影像進行分析，圖 3-26 左側為監視器影像涵蓋範圍，右側為捕捉事故車輛 Model S 的影格畫面，影格編號 809 中紅色箭頭為標示 Model S 位置，綠色箭頭為摩托車位置。經過計算，撞擊時 Model S 車速達 85.5 MPH 以上。

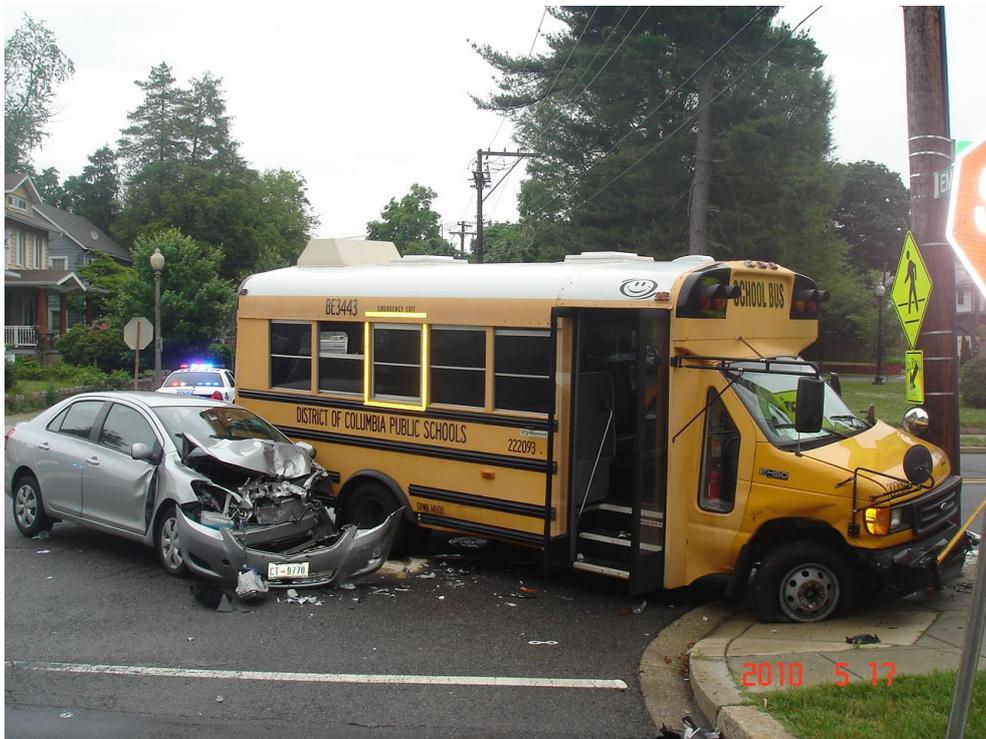
圖 3-28 現場照片

一輛小型校車到達有停車標誌的交叉路口，停車後繼續前進。隨後一輛 2007 年 TOYOTA YARIS 在這個交叉路口垂直撞上小型校車的右前輪，這個交叉路口速限 25 MPH，校車司機因未讓路而被傳喚。

資料顯示 YARIS 在撞擊前有向右急轉，撞擊後行駛 18 英尺後停下來，一個前輪鎖死，另一個前輪部分受損，調查人員於事故現場量測並經過校正(道路摩擦係數 0.7，煞車制動力 40%) 後，取得摩擦係數為 0.28，YARIS 的撞擊後角度偏差 31 度，小型校車撞擊後停止在人行道上並撞到電線桿，現場照片如圖 3-28。
