赴英國參加飛航事故紀錄器調查員會議 出國報告

服務機關：國家運輸安全調查委員會

關鍵詞：飛航紀錄器、事故調查、AIR meeting

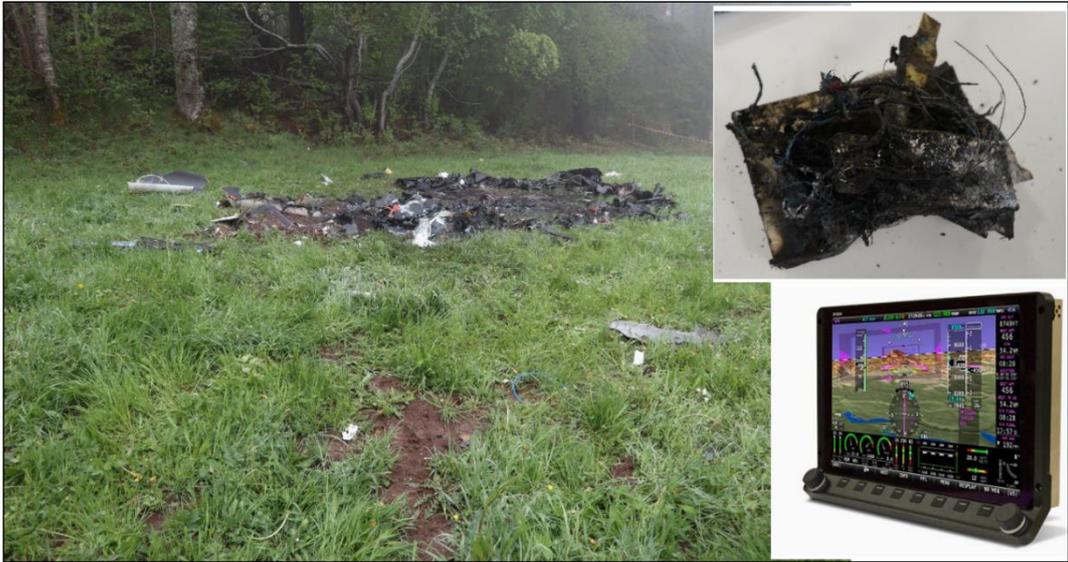
圖 3-1 BEA 超輕型載具損壞航電設備案例

本次會議BEA分享其面對成功的案例，為一超輕型載具墜毀事故，其電子儀表板（EFIS）為美國Dynon公司生產之HDX 1100型EFIS（圖3-1），亦於事故中嚴重燒損，拆解後發現其NVM為一張具兩塊NAND記憶體晶片之16GB SSD硬碟，其中一片已自電路板脫落，BEA決定將尚SSD上的另一片NAND晶片也解焊下來，兩塊NAND晶片經清潔後皆能下載資料，然而真正的困難點在於釐清SSD寫入NAND的排列結構、EEC保留區間及XOR解密金鑰，這部份BEA需仰賴RuSoft公司內部的逆向工程資料庫，從SSD上的記憶體控制晶片型號查詢對應的配置參數，將原始檔線性儲存之實體資料分頁（physical page）透過RuSoft軟體之資料重建圖形化介面（圖3-3）經過多次錯誤嘗試後，逐步測試出接近實體之配置，將原始檔轉化為邏輯資料分頁（logical page），雖可辨識出疑似飛航資料的部份，然其排序仍為錯誤，經過BEA工程人員進一步解析發現其檔案格式為具備4個Linux ext3（第三種延伸檔案系統）格式的複雜檔案結構，最後BEA工程人員自行編寫Python程式於檔案中加入規則運算式（regular expressions），自14GB的邏輯資料分頁中重建csv檔案，最終抽取出飛航軌跡。

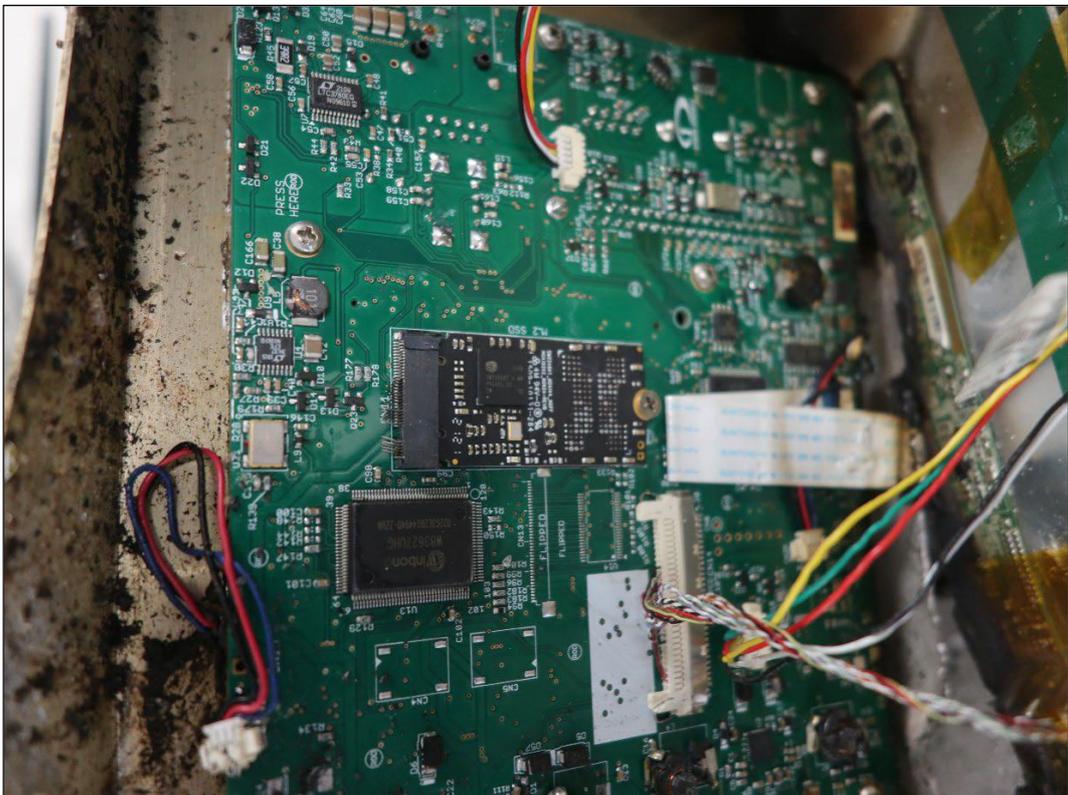
圖 3-2 BEA 超輕型載具損壞航電 NVM

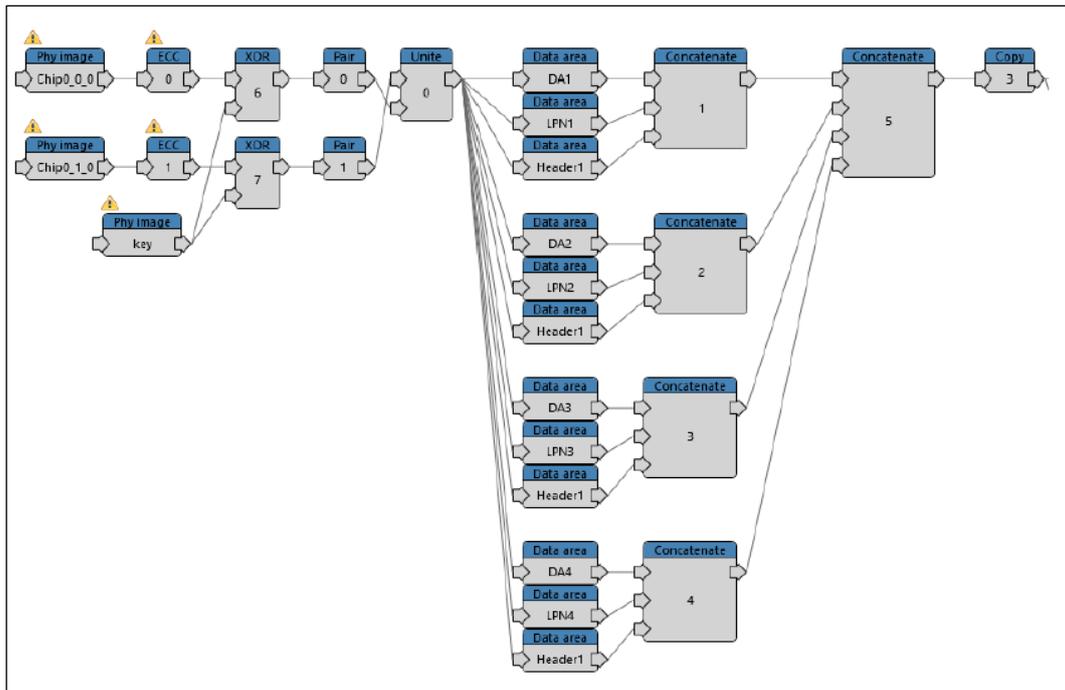
圖 3-3 Rusoft 數位鑑識軟體資料重建圖形化介面

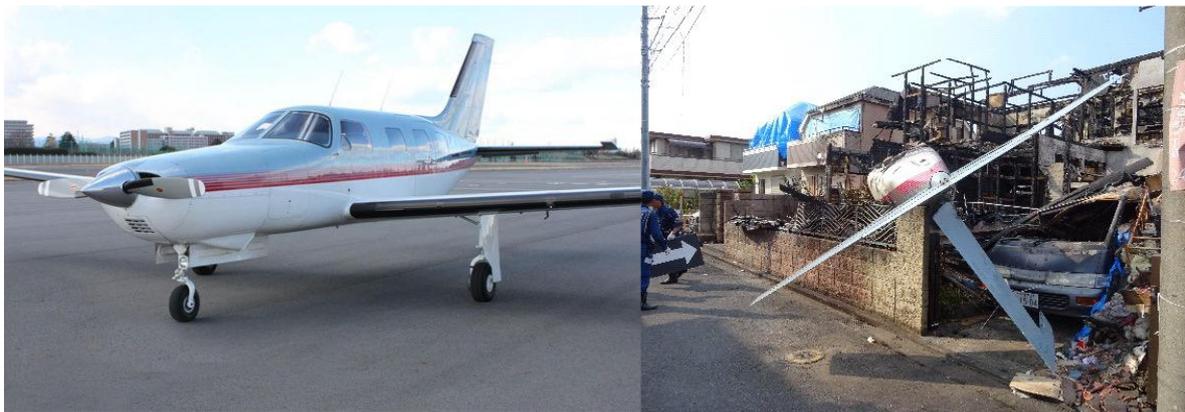
圖 3-4 本案事故機及事故現場照片

本案事故機為私人擁有之 PA-46-350P 型機，自調布機場起飛後約 1 分鐘即墜毀於跑道頭之住宅區（圖 3-4），除造成飛行員及 1 名乘客死亡及 3 名乘客重傷外，並造成地面民眾 1 人死亡及 2 人重傷，JTSTB 基於與 JAXA 的合作協議委託 JAXA 進行技術方面之調查分析，JAXA 遂指定一位工程人員（本次提報人）為技術顧問並協助本案分析作業。

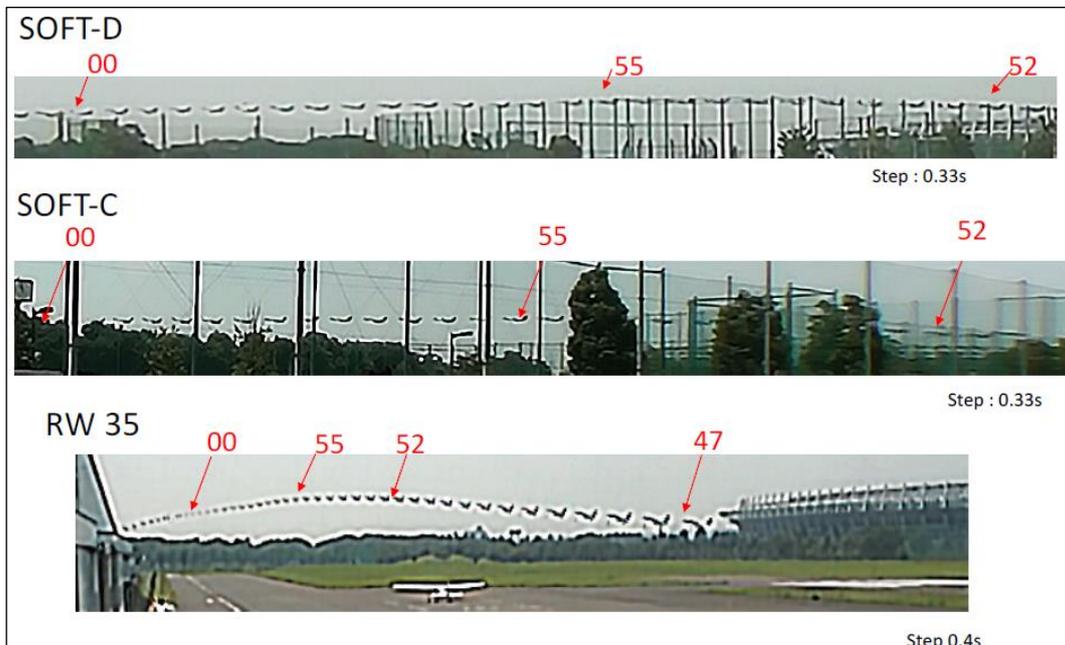
圖 3-6 週邊目擊影像建立飛航軌跡

影像拍設位置分布後，進行時間同步並重建飛航軌跡（圖 3-6），再實地測量各目擊影像拍攝位置，以全站儀丈量各影像拍攝背景正確位置及環境被攝物實際距離，提供影像分析地理參考資訊後，還原事故機仰轉之準確位置及飛航高度（圖 3-7），以及各個時間位置之姿態變化。

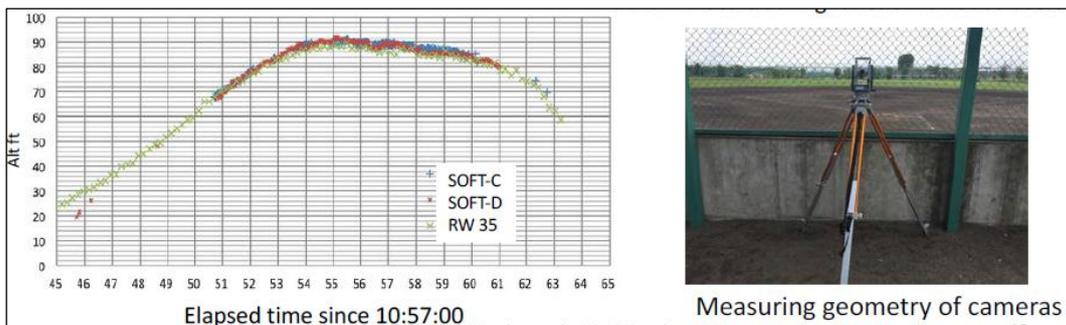
圖 3-7 以全站儀測量成果分析事故機三維位置

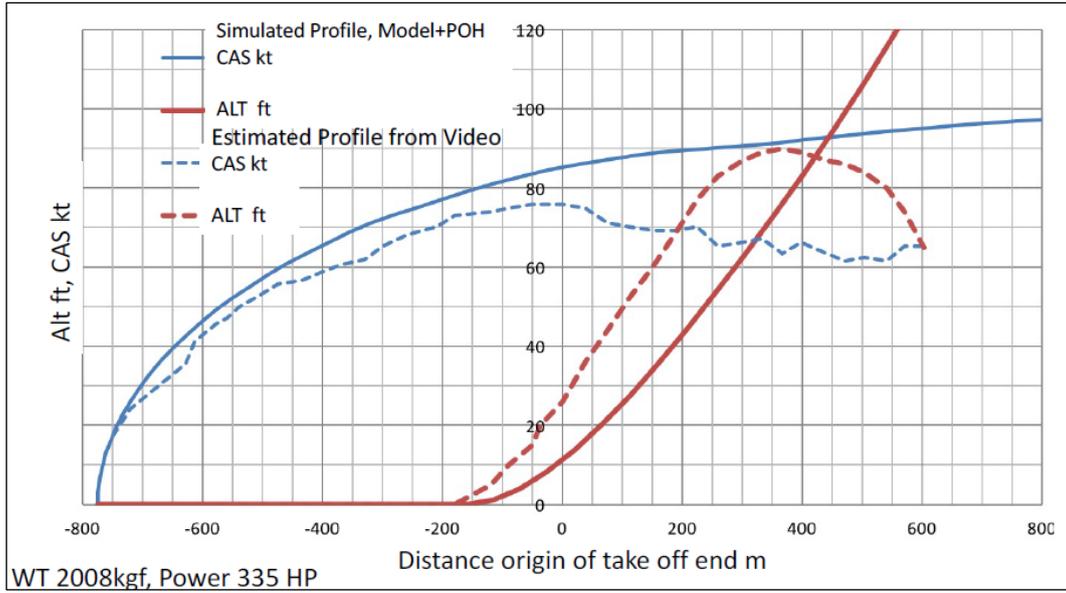
圖 3-8 發動機性能正常之模擬數據與事故機飛航數據比對

2. 跑道磨擦係數檢測：為了進行事故機起飛性能分析，需求得該機起飛滾行階段之地面磨擦力影響，除利用傳統跑道磨擦檢測設備收集道面磨擦係數外，更委託一架同型機進行實際滑行測試進行驗證。
3. 航機空氣動力及發動機性能分析：依據上述跑道磨擦係數、原廠手冊性能數據以及事故機載重平衡表，並參考原廠手冊起飛標準程序，計算該機正常之起飛滾行及爬升數據並與自影像分析求出之事故機實際飛行數據套疊後，發現事故機之實際滾行距離可能小於該機手冊之標準流程，然就算發生提早仰轉，在正常發動機性能輸出下該機仍應正常爬升而不至於墜毀（圖 3-8），故於此階段懷疑事故機存在過早仰轉及部份性能衰減之情形，於假設整發動機性能衰減之分析模擬後，發現於起飛前 78%、起飛後 51%之兩階段動力衰減模擬結果最符合該機實際飛行軌跡（圖 3-9）。

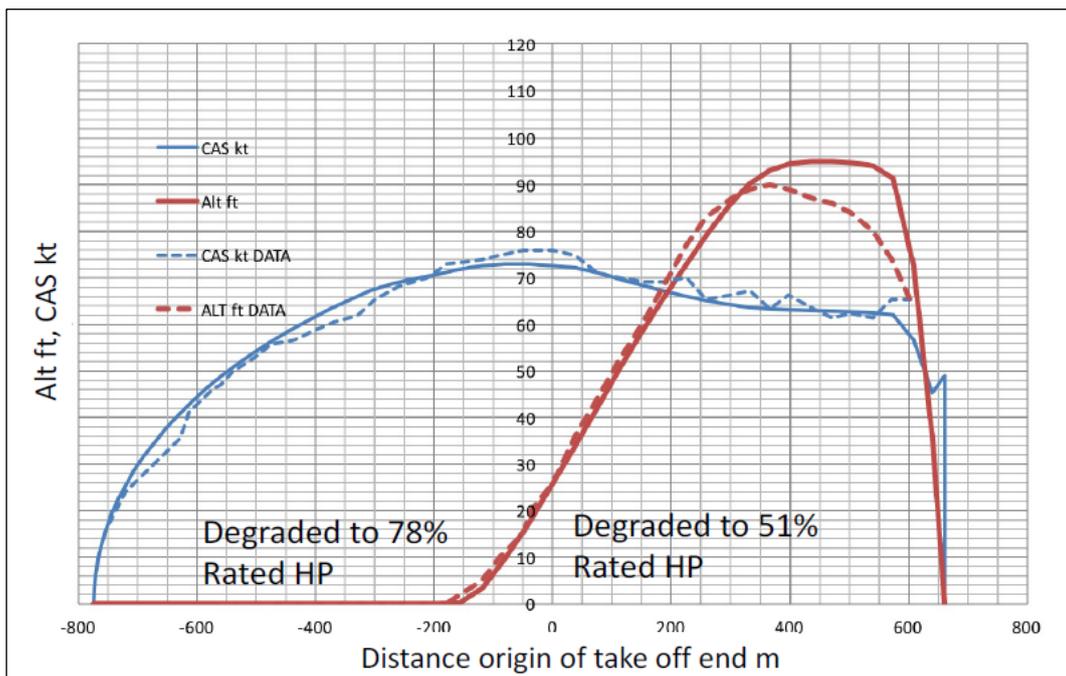
圖 3-9 發動機性能衰減之模擬數據與事故機飛航數據比對

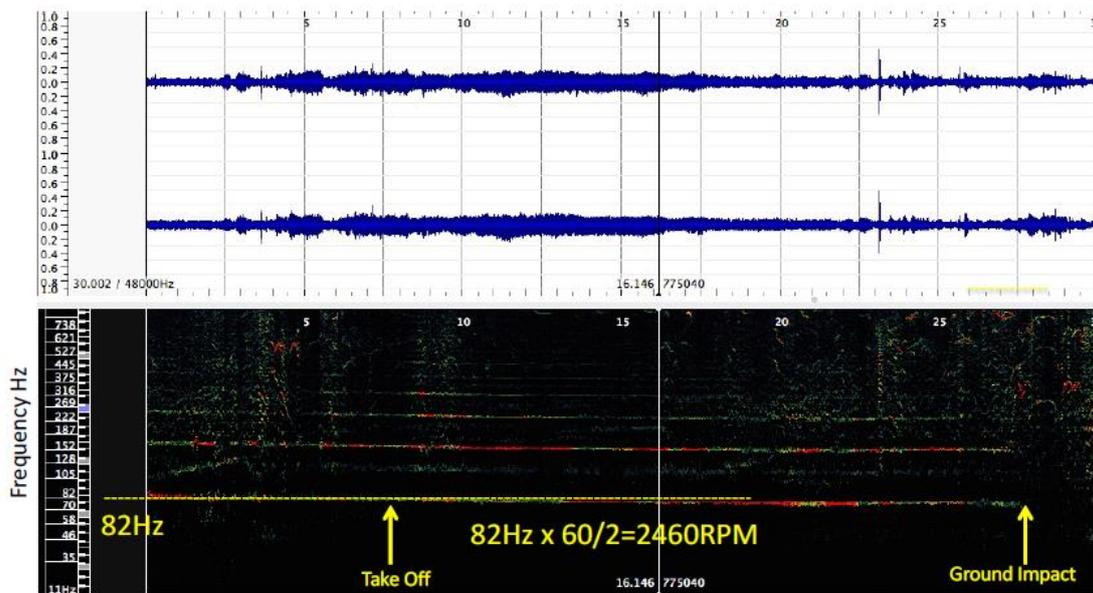
圖 3-10 事故機發動機聲響頻譜分析

4. 發動機轉速頻譜分析：為進一步確認事故機發動機性能是否衰減，調查人員對發動機聲響進行頻譜分析，首先以同型機進行地面發動機測試，在起飛推力設定下錄得參考用之發動機聲響後，再對目擊影片中之發動機聲響進行分析，發現事故機轉速符合正常之起飛轉速設定（圖 3-10）。
5. 發動機燃料流率（Fuel Flow, FF）及歧管壓力（Manifold Absolute Pressure, MAP）儀表影像分析：針對該機乘客拍攝駕駛艙之目擊影像（圖 3-11），經時間同步後比對飛行中各階段之 FF/MAP 儀表指針後，發現其 FF/MAP 儀表指針於起飛滾行階段處於正常範圍。

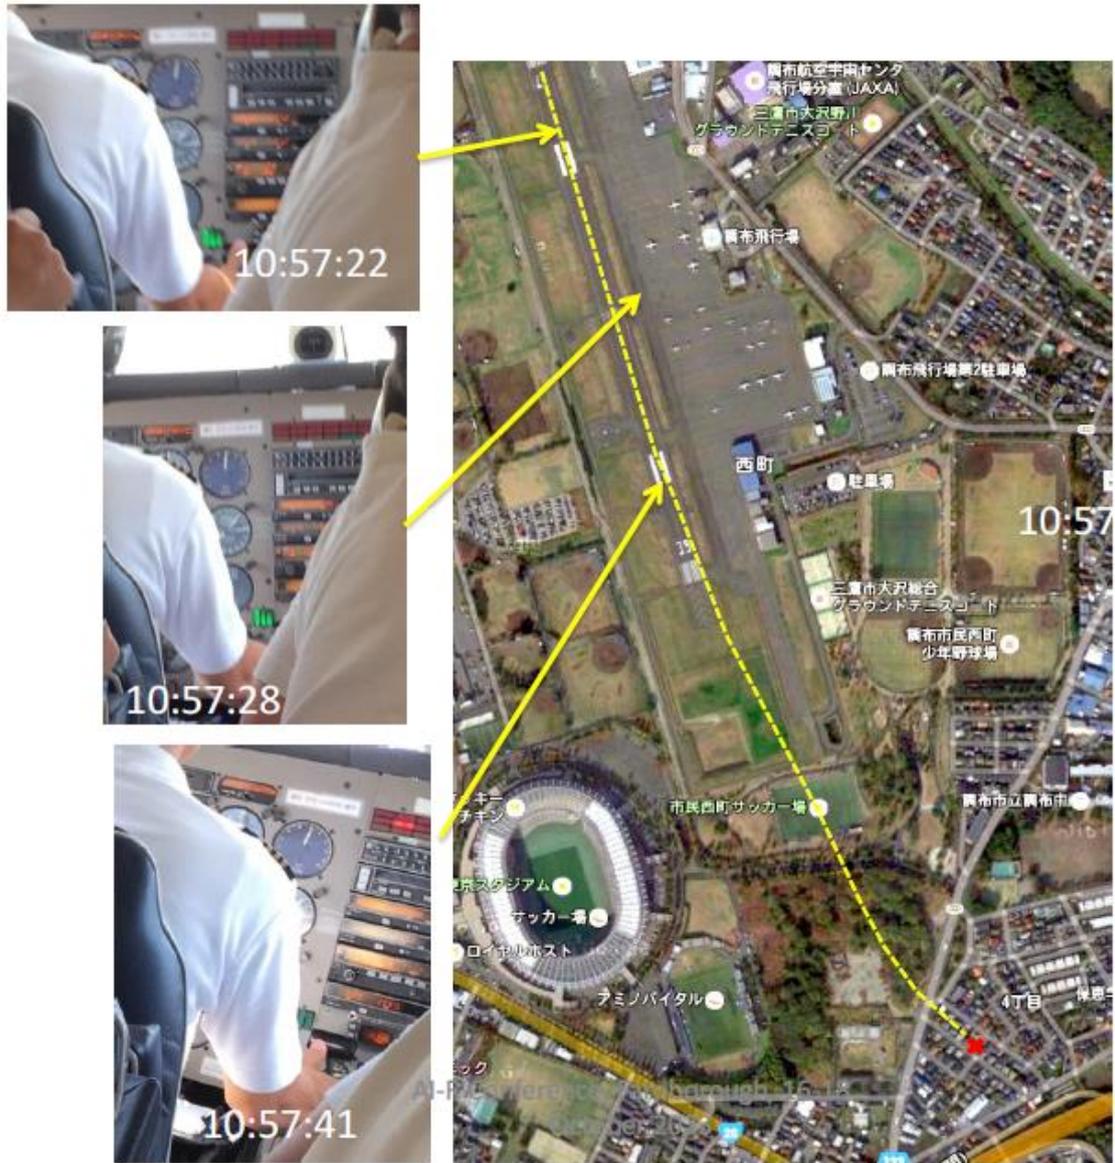
圖 3-11 事故機乘客目擊影像發動機儀表畫面

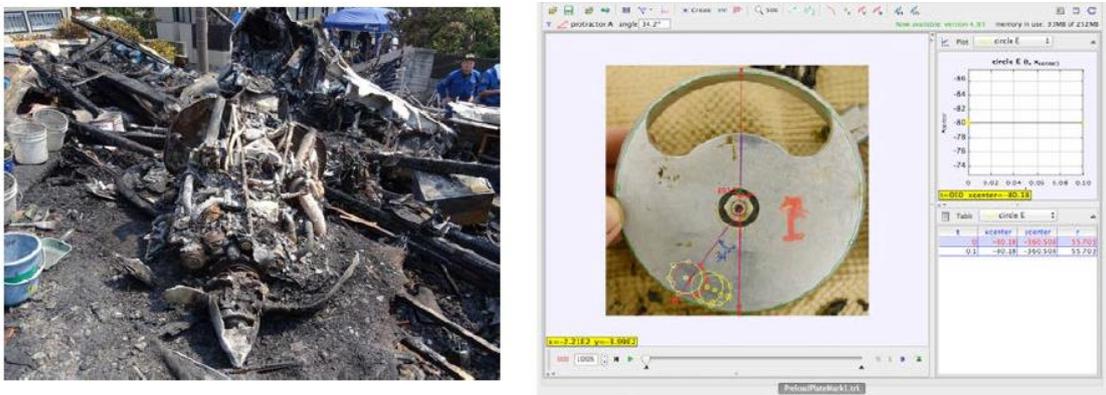
圖 3-12 事故機發動機殘骸與槳轂螺距調整片上之撞擊印記

6. 發動機殘骸拆解檢查與重建：由於該型機螺旋槳為可變螺距設計，除了轉速、燃料流率及歧管壓力之外，螺旋槳螺距角度設定亦會影響發動機動力輸出，此類航機於定期維護時會在發動機性能測試時調整槳距止擋設定，以使螺旋槳轉速符合手冊率定之範圍，即會隨著發動機因磨耗而性能衰減的過程，逐漸調降螺距以提升轉速至額定值；研究人員首先拆解發動機螺旋槳殼部份，檢視槳殼螺距止擋調整片上之撞擊印記（圖 3-12），從印記位置發現螺距止擋設定疑似異常，為進一步釐清螺距止擋設定及事故當時之螺旋槳螺距角度關係，調查人員將螺旋槳殼機構重建進行實體重建（圖 3-13），並以 3D 列印製作已經燒失

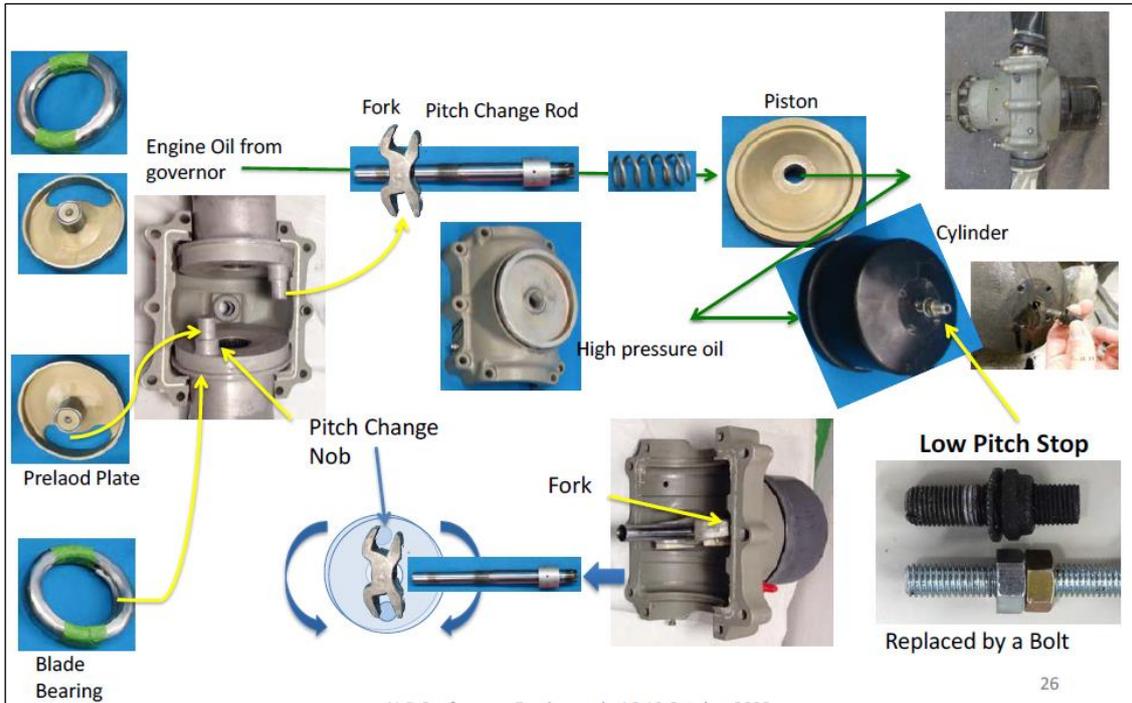
圖 3-13 螺旋槳轂機構重建比對

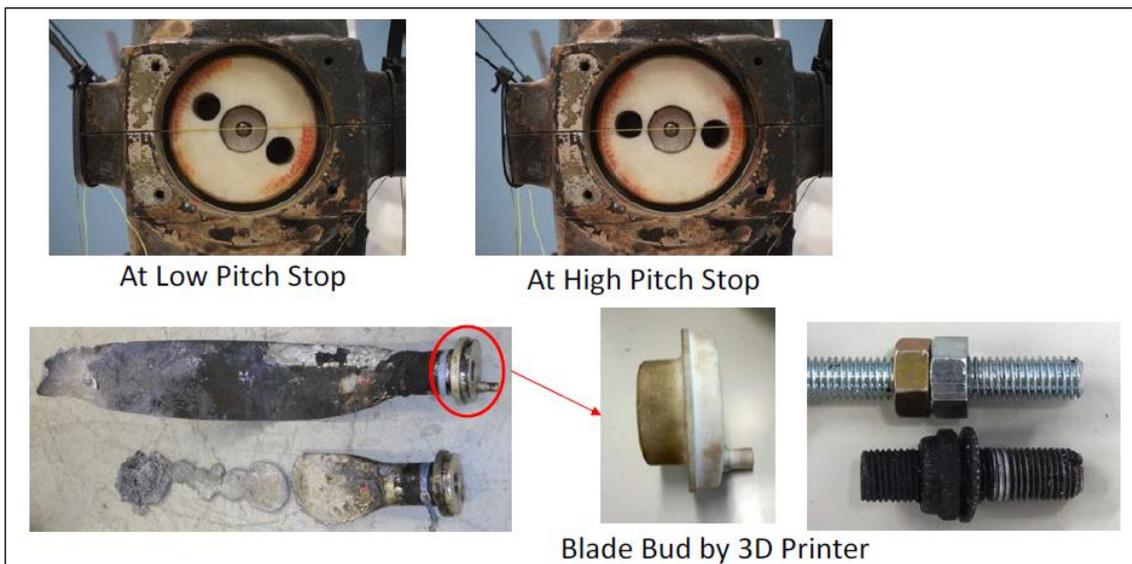
圖 3-14 比對螺旋槳轂機構重建事故時槳葉螺距角度

之螺旋槳止擋連結機構，將螺旋槳與重建之螺旋槳殼進行吻合比對（圖 3-14），估計事故當時之螺旋槳螺距止檔設定下，發動機之起飛額定轉速下其馬力輸出已為新出廠發動機額定輸出馬力之 69%，在航機起飛速度下更降至只有 50% 之額定輸出馬力，進一步佐證事故機之發度機動力於起飛階段可能已較不足。

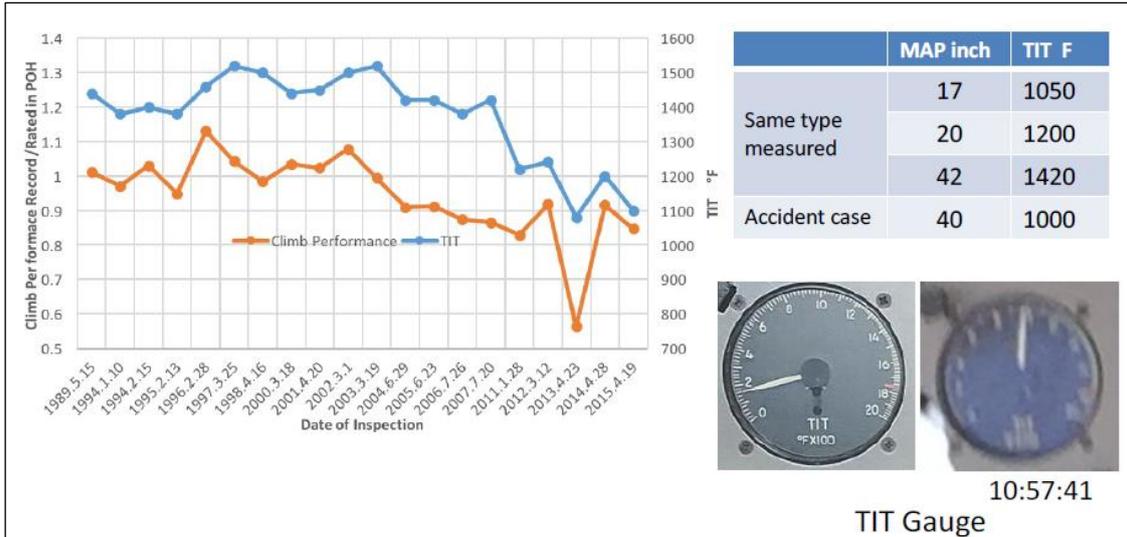
圖 3-15 事故機年度維修試飛報告中發動機排氣溫度與爬升性能之趨勢

7. 定期維修試飛紀錄檢視及發動機排氣溫度（Turbine Inlet Temperature, TIT）紀錄：調查人員檢視該事故機出廠後至今約 20 年的年度維修試飛紀錄，可發現 TIT 溫度與航機爬升性能（即發動機實際馬力輸出）存在正相關性，然而進一步檢視本案乘客拍攝之影像（圖 3-15）後發現，雖然 MAP 設定為正常之起飛設定，然 TIT 溫度對照年度維護試飛紀錄明顯低至約只有 60% 性能之溫度，明顯存在發動機動力輸出不足之問題。
8. 調查人員進一步嘗試釐清發動機動力輸出不足之原因，參照該型往復式發動機點火次序建立之聲響振幅模型（圖 3-16），發現目擊影片中之聲響在每個發行程中存在約 1.5% 之極小擾動，與假設 2、6 號汽缸各衰減 15% 輸出之聲響振幅模型預測吻合，懷疑事故機動力輸出不足之原因來自 2、6 號氣缸之部份失效。

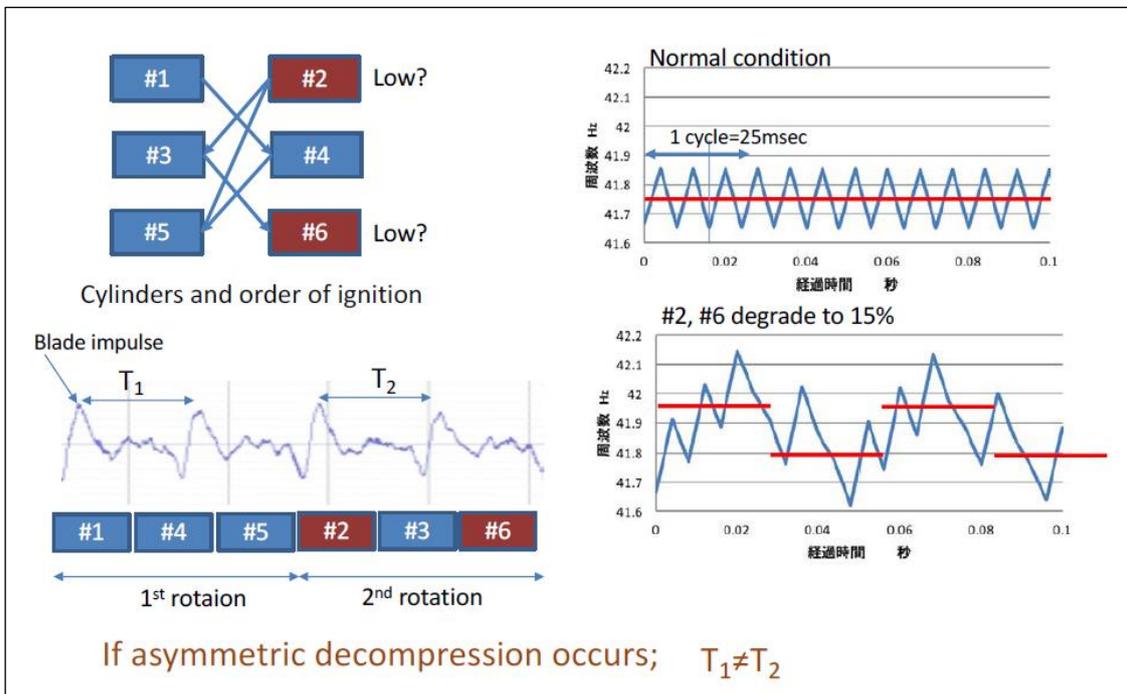
圖 3-16 往複式發動機行程與聲響模型

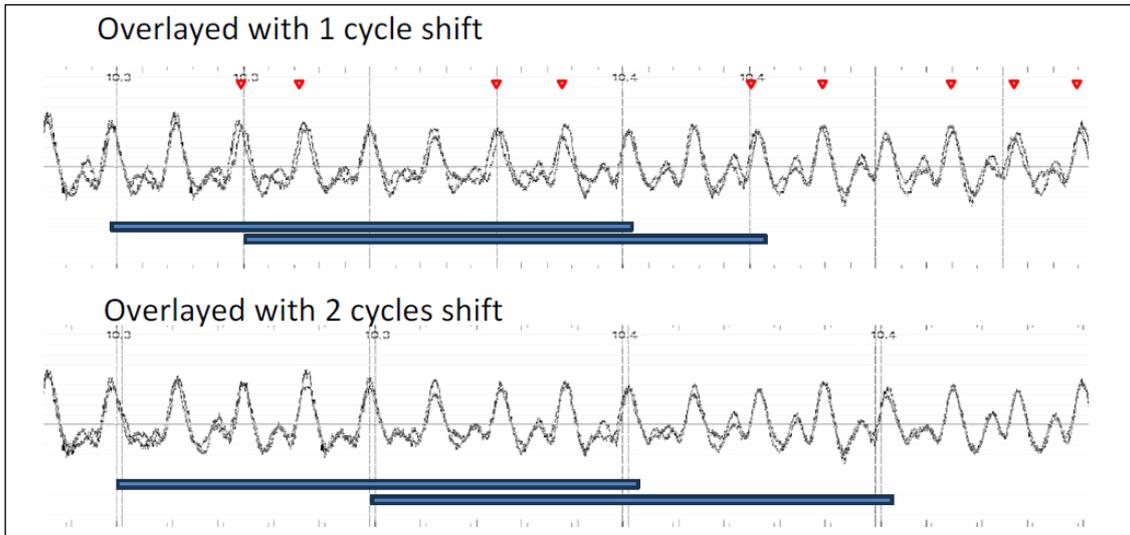
圖 3-17 事故機發動機聲響分析

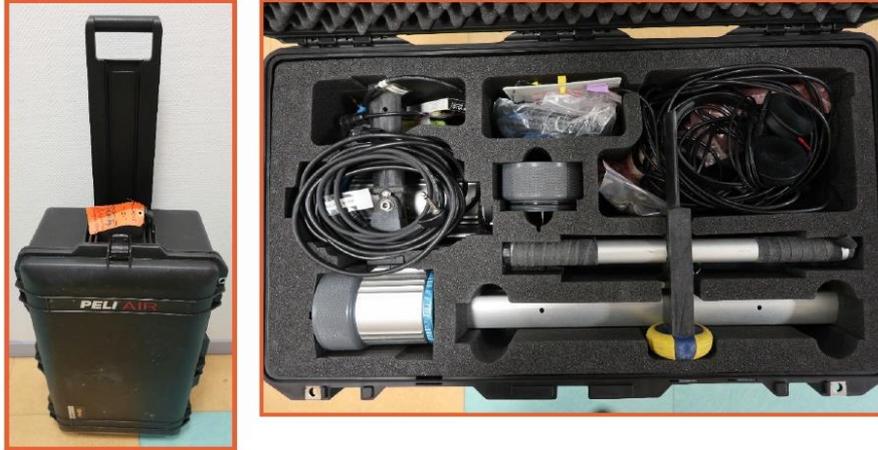
Legacy mean : PRS 275

圖 3-18 一般國家使用之 PRS275 水下偵搜設備

法國 BEA 本次提報水下偵搜策略與能量，偵搜方式與其他國家類似，先偵測到發報器訊號後，依照位置與指向進行三角計算。以 DK180 為例說明 8.8 kHz 發報器，DK180 為一個直徑 5.1 公分，長 15.2 公分之圓柱體，在遇水觸發後的前 10 分鐘會以每 1 秒為週期產生 8.8 kHz 之脈衝訊號，10 分鐘後則改以每 10 秒為週期發出訊號，並且可於水中持續拍發至少 90 日。法國 BEA 指出偵搜 8.8 kHz 發報器是一大挑戰，目前在法國南部湖泊測試中，現有水下偵搜設備如圖 3-18 至圖 3-20。

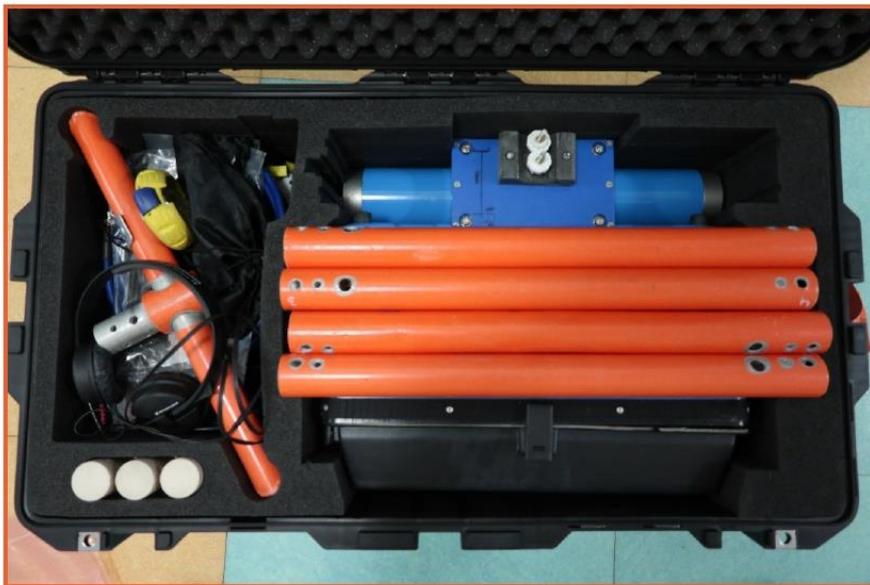
Legacy Helle 6120B

圖 3-19 水下偵搜設備

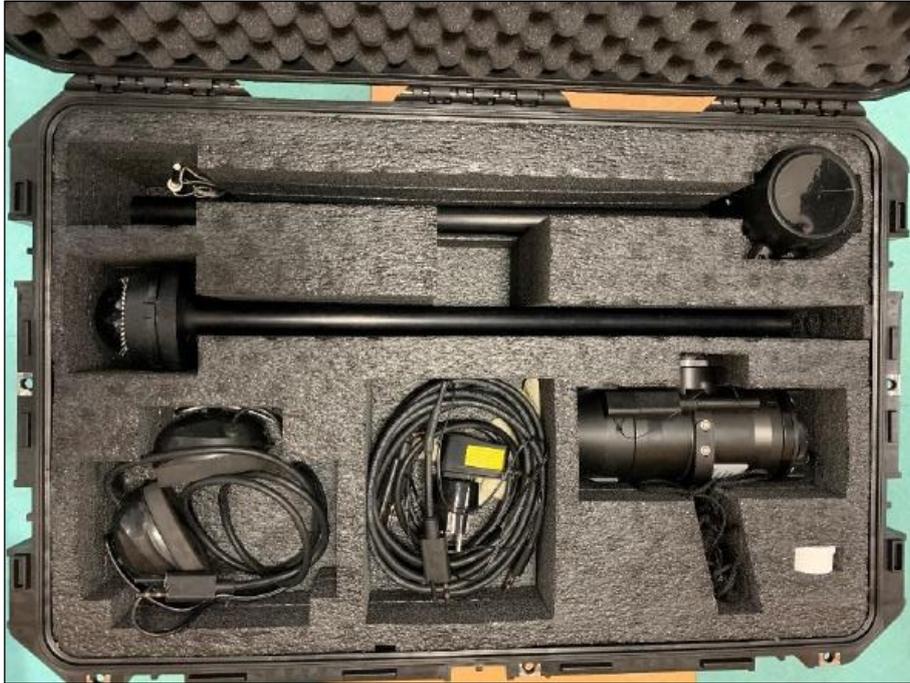
圖 3-20 水下偵搜設備

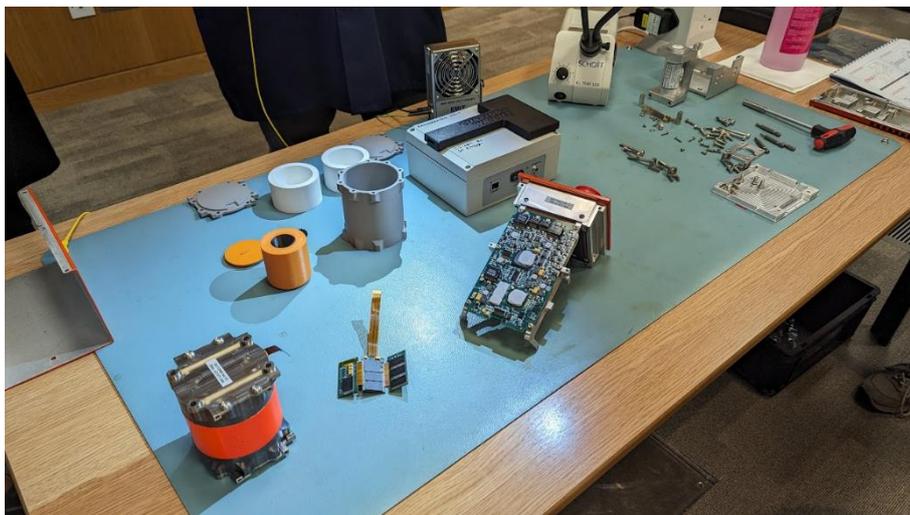
圖 3-21 拆解實作新一代旋翼機飛航紀錄器 Fortress recorder

本次 AAIB 最後一日安排由 Curtiss-Wright 公司技術人員進行新一代旋翼機飛航紀錄器（Fortress recorder）拆解實作示範，對於調查人員而言是一個非常難得的機會，如圖 3-21。
