參加飛航資料分析訓練出國報告

服務機關：國家運輸安全調查委員會

出國報告名稱：參加飛航資料分析訓練出國報告

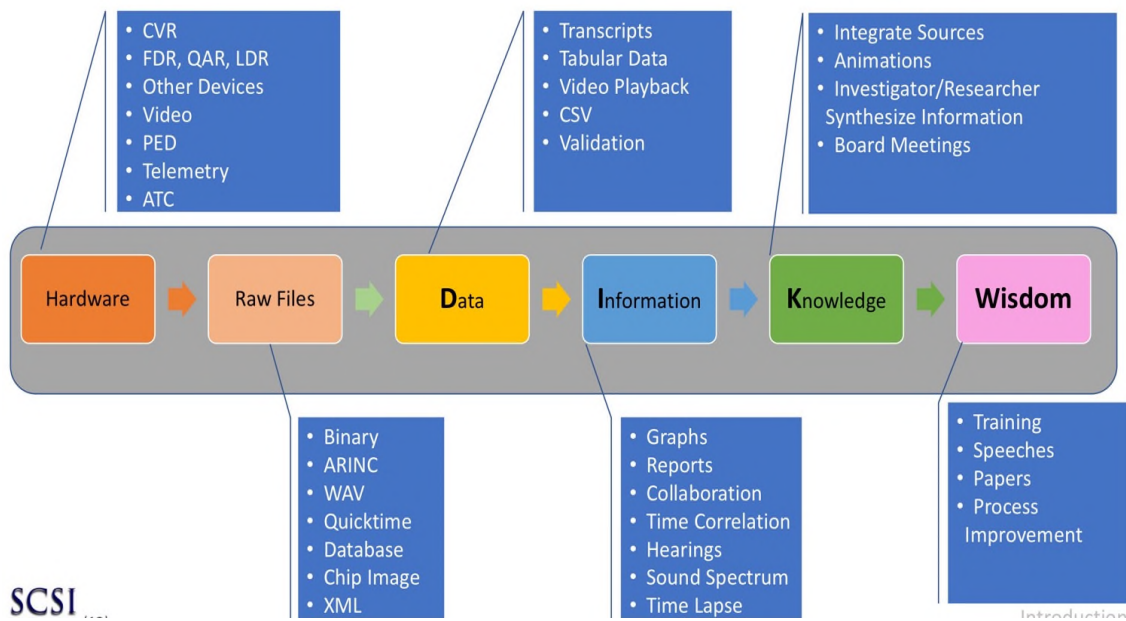
圖 1 飛航資料處理訓練課程架構

本次課程主要為所有航空相關的從業人員，講述飛航資料處理之架構及相關流程及內容，首先從航空相關紀錄裝置的硬體法規緣由、硬體記錄之原始資料到下載完之數據資料，接著講述如何從數據中獲得所需的資訊，這當中該如何用知識及智慧來分析飛航相關的數據，來幫忙航空公司進行機隊管理控制營運成本，或是協助調查員進行事故之調查分析。圖 1 為整個飛航資料處理訓練課程架構。

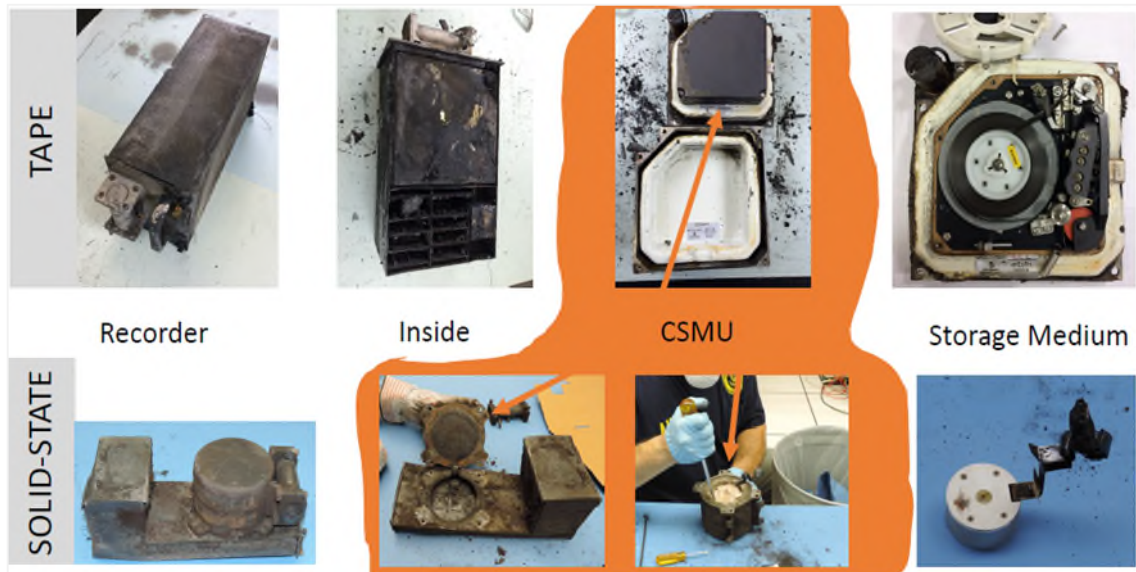
圖 3 紀錄器之基本結構

一般來說航空器上最常見的抗撞耐燃之紀錄器，有飛航資料紀錄器 FDR 與座艙語音紀錄器 CVR。而這些兩種紀錄器裡面，都具備有抗撞耐燃之殘存能力記憶體單元 (crash survivable memory unit, CSMU)。圖 3 為紀錄器之基本結構。另外有一種輕型的資料紀錄器(lightweight data recorders, LDR)，為有抗撞擊殘存能力的資料儲存系統，通常也有音訊、飛航資料、影像紀錄及數據連結等之紀錄功能，其相關規範之細節可以參考 TSO1 C-197 或 ED-1552，基本上是與 CVR 跟 FDR 有一樣的原則。當紀錄器在進行解讀時會遭遇不同的狀況。舊式磁帶式紀錄器之解讀方式，僅有讀取磁帶資料一種，

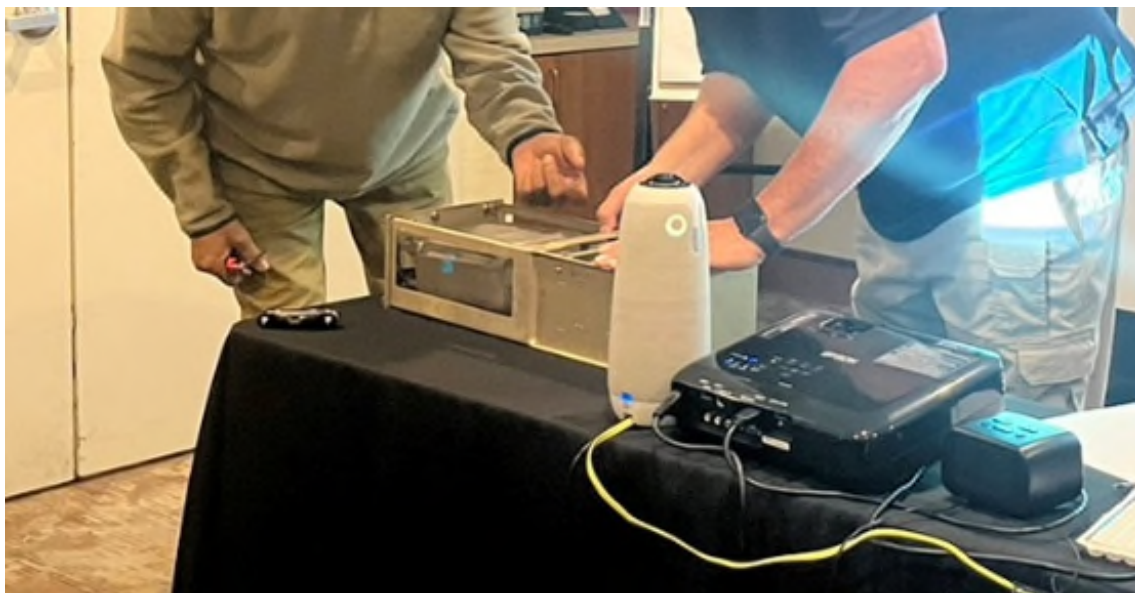
圖 4 講師指導學員拆解磁帶式紀錄器

而固態硬碟之解讀方式需依照不同情況進行解讀：未受損的、普通損壞的、極端損壞的情況需要採取不同的處理方法。圖 4 為講師指導學員拆解紀錄器。

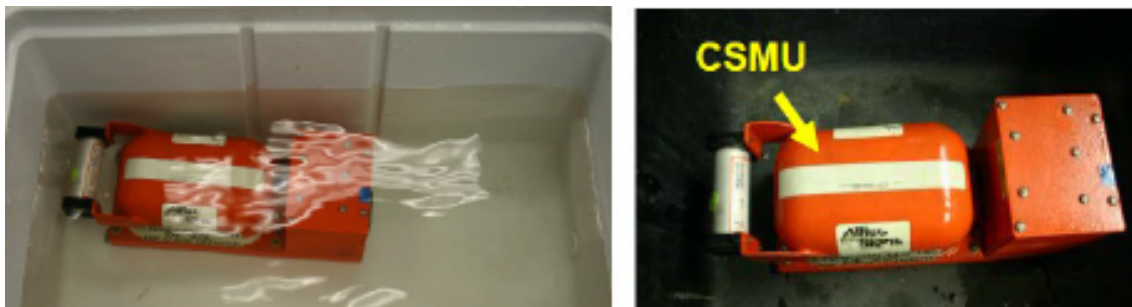
圖 5 哈德遜奇蹟事故之座艙語音紀錄器

而面對損毀的紀錄器最重要的目標就是：保護記憶體。電子元件容易受到靜電損壞以致短路，所以在紀錄器斷電前不要使用任何皮製手套處理電子元件。另外一般來說記憶體可以分為揮發性(volatile)或是非揮發性(non volatile)，揮發性記憶體說的是資料一旦沒電就會消失，而非揮發性之記憶體即使沒有電也可以保存資料，又稱快閃記憶體。在進行資料下載前需要確認記憶體的特性，如為揮發性記憶體記得維持上電。如果原本記憶體是乾燥的，則繼續維持乾燥。但如遇已經碰水之記憶體，或遇到記憶體已經碰到泥漿或其他物質，則可以把記憶體保存在去離子水，或是逆滲透 RO 瓶裝水中，送回實驗室進行解讀。基本上保持發現時之”原樣”送回實驗室進行處理。特別注意上述的瓶裝水不能使用礦泉水、自來水或是醫療用的去離子水。如果現場沒有任何可使用之離子水或是逆滲透水，請直接使用紀錄器發現當下浸泡的水，簡單清潔後以現場之水浸泡運送(淡水或是鹽水都可以)。例如大家都聽說過的，2009 年全美航空 1549 號班機事故，別稱哈德遜河奇蹟之飛航事故，該航空器因為鳥擊而迫降在哈德遜河中，圖 5 中座艙紀錄器便是保存在哈德遜河水中運送回 NTSB 的。

該紀錄器後來經過拆解後發現，記憶體在 CSMU 當中是乾燥的，所以只要與原廠損壞紀錄器之黃金機台接起來後，便可依照正常程序進行資料之下載。

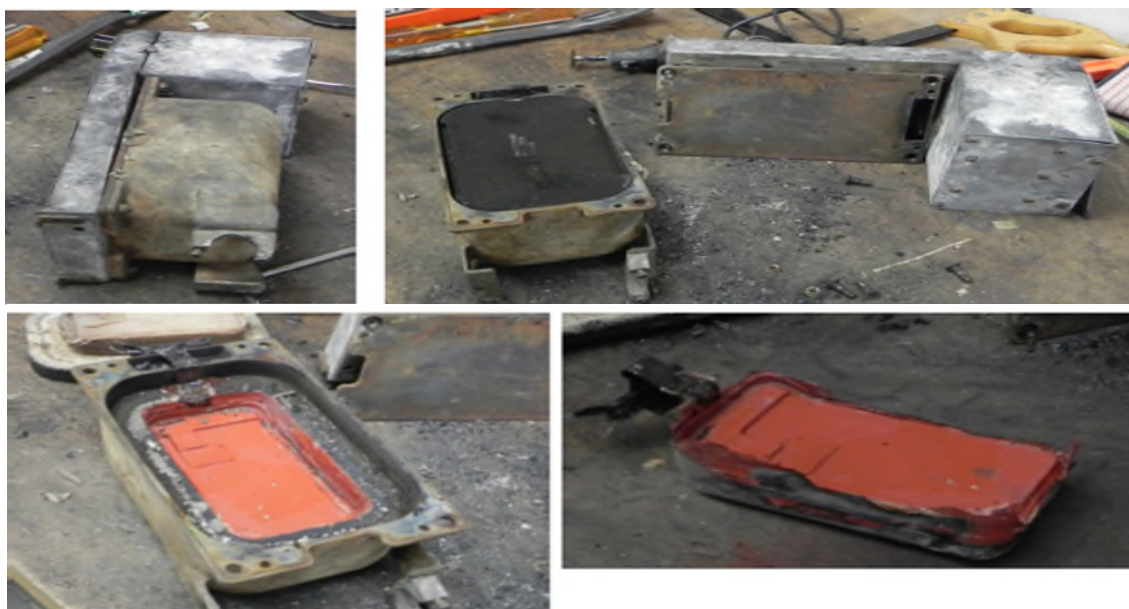
圖 6 極端高熱損毀之紀錄器

當偶而發生極端損毀的情況(如圖 6)，這就需要將紀錄器拆解至儲存資料之電路板，並將把晶片從主機電路板上取下，這種情況下要非常小心，非不得已才會這樣處理，且需要詳細記錄所有的處理步驟，再放到另個主機板上(或是 chip reader)，每一個步驟都有相當的風險，這會需要正確的轉接版、正確的轉接軟體及正確的晶片規格，才能讓資料下順利進行。如遇無法解讀有可能是根本沒有紀錄、也可能是處理過程錯誤又或是沒有正確接頭，所以每一步都需要詳實記錄下來，方能知道真正原因可能為何。以圖 6 的例子來說，經過一系列小心的處理以後，仍舊沒有解讀出任何有效的資料，這在對其他調查團隊解釋的時候，如果沒有詳實的記錄處理的過程，大家都會懷疑這是紀錄器在事故發生時沒有正常工作，或是這是處理人員的問題。

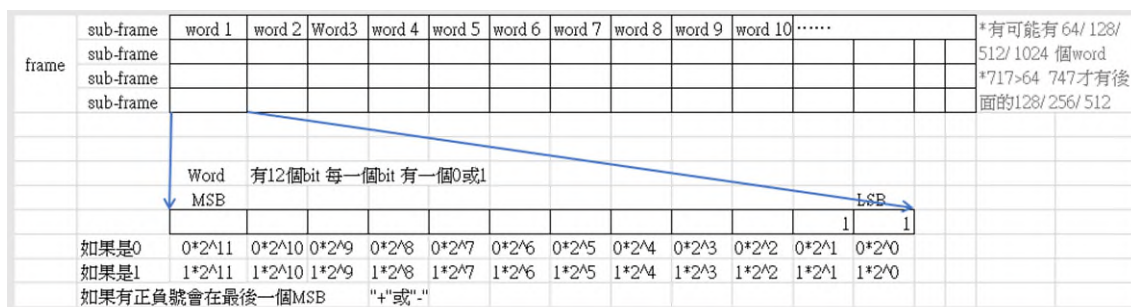
圖 11 二進位記錄原理圖解

接下來談到飛航資料紀錄器(Flight Data Recorder, FDR)，首先電腦記錄的原理是以一串 0 或 1 來表示一個字母，許多串來進而表示一個文字。最小的一個單位就 bit，而 1 個 Byte=8bit，也就是我們常聽到的 8 位元，目前電腦可以同時(每秒)計算 64 位元的資料。在航空器系統中通常是 ARINC 429(19bits)，經過紀錄器記錄下載成功的檔案通常是 ARINC 717(12bits)，也有 ARINC 767 的格式(新一代的或是限於 787)，檔案封包除了.zip 之外也有可能是.fdr 或是.dlu 的壓縮檔。在 FDR 中就包括一堆的 0 或 1，飛航數據分析就包括將其解碼成對調查有幫助之訊息。

參考圖 11 來說明，在紀錄器系統中記憶體不同的大小，可以同時記錄的位元數亦不相同。以 Honeywell 的固態飛航資料紀錄器(Solid State Flight Data Recorder, SSFDR)來說，該紀錄器以數字格式使用固態快閃記憶體，作為記錄飛機飛航資料的媒介。SSFDR 可以接收 ARINC 573/717/747 配置的資料，每秒記錄 256 個 12 位元之數位資訊，並能記錄至少 25 小時的飛航資料。每組 256 個字(每秒)稱為一個子幀。每個子幀都有一個唯一的 12 位同步字，將其標識為子幀 1、2、3 或 4。同步字是每個子幀中的第一個字。當同步字以正確的 256 字間隔出現時，資料處於“同步”狀態，如圖 12。每個參數(例如高度、航向、空速)在子幀內都有一個特定分配的位置。

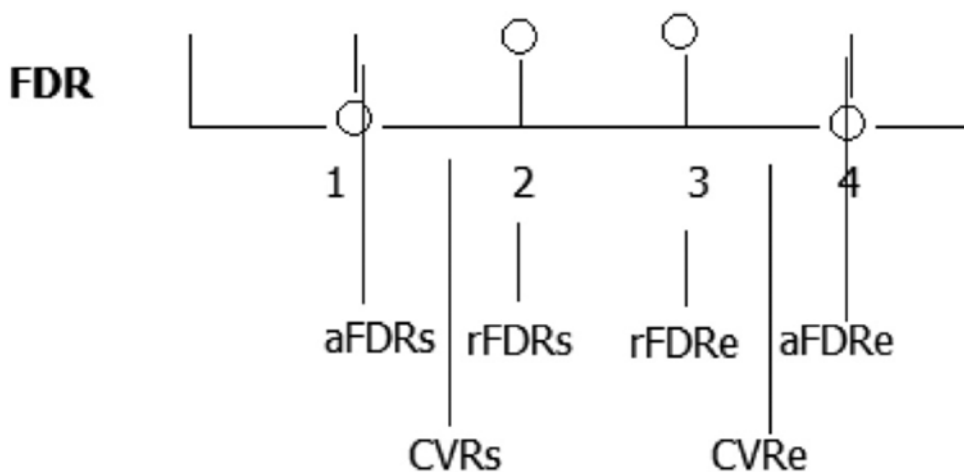
圖 13 同步可能面臨的誤差範例

舉例來說，我們先將 rFDR(Raw FDR)開始叫做 rFDRs，結束叫做 rFDRe，而因為 FDR 每秒紀錄一次，所以麥克風有可能在 rFDRs-0.999 到 rFDRs+0.999 之間被按下而記錄到，用 aFDRs 及 aFDRe 代表可能被按下及結束的時間。CVR 開始叫做 CVRs，結束叫做 CVRe。如圖 13，圓圈代表資料在 FDR 被記錄的狀況，圓圈在上表示有被記錄，圓圈在下表示沒有記錄。當對話開始麥克風被按下的位置 CVRs 開始的時候，FDR 紀錄的時間點剛過，

所以在 aFDRs 是沒有被記錄到的，結束的時候亦只有在 rFDRe 被記錄到，真正 CVRs 的時間還沒到。而圖 14 是分析可能發生的誤差種類。

通常 CVR 跟 FDR 同步，會利用麥克風按下去發出的那個時間來進行同步。因為這在 CVR 上面可利用頻譜分析，知道何時被按下去何時被放開，FDR 則會記錄麥克風何時被按下去。但會遭遇的問題，在於時間差的部分，FDR 每秒紀錄一次，但當麥克風被按下去的時間在兩秒之間發生，第一秒可能會沒有紀錄到資料，這是因為 FDR 是離散的資料，非連續的資料，但 CVR 是連續的資料。
