出國報告 (出國類別:其他)

電力機車68輛購案 檢驗及監督(113年第2梯次)

服務機關：國營臺灣鐵路股份有限公司

本組為113年第2梯駐場檢驗人員，至日本東京府中市，東芝 Toshiba（下稱廠商）在北府中的廠區，參與各項機車之例行測試、出廠測試、各元件測試及車體組裝，針對廠商組裝及設計缺失，提出改進及回報機務處廠區狀況，以確保電力機車交車品質，並了解機車構造及學習廠商經驗技巧返國傳承。

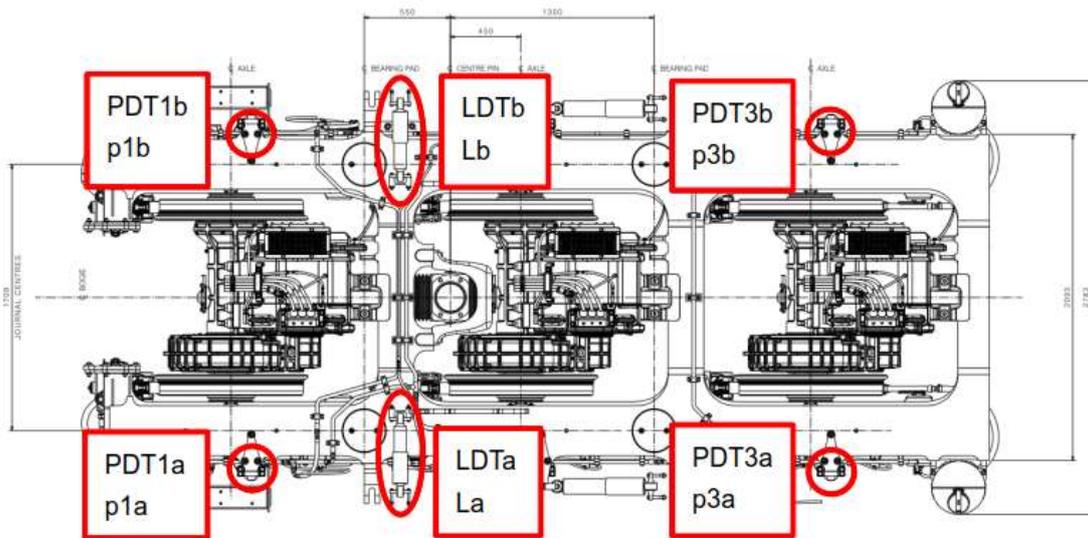
圖3-1-1轉向架框上傳感器的裝設位置(俯視圖)

1. 準備動態包絡線的模擬結果。
2. 將位移傳感器放置在減震器旁，僅裝設在轉向架1上。
(設在#1車軸、#3車軸的垂直減震器：PDT1a, PDT1b, PDT3a, PDT3b 設在橫向減震器：LDTa, LDTb)
3. 將機車放置在沒有坡度的軌道上。

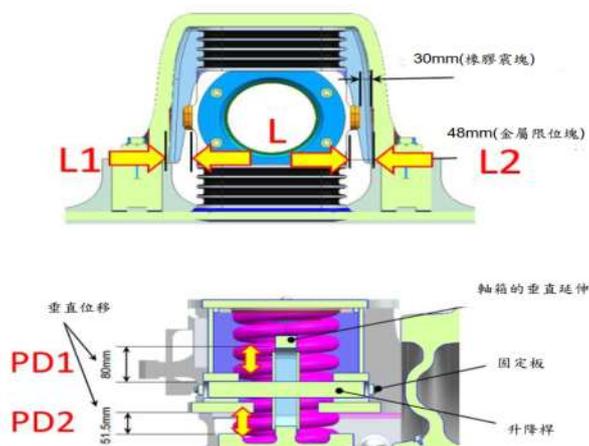
圖3-1-3靜態機車進行橫向尺寸量測

項目	操作方法	驗證說明
1	使用靜態機車進行橫向尺寸的測量	測量橫向尺寸 L1 和 L2，如下圖3-1-3所示。
2	使用靜態機車進行垂直尺寸的測量	測量並計算垂直尺寸 PD1 和 PD2，如下圖3-1-4所示。

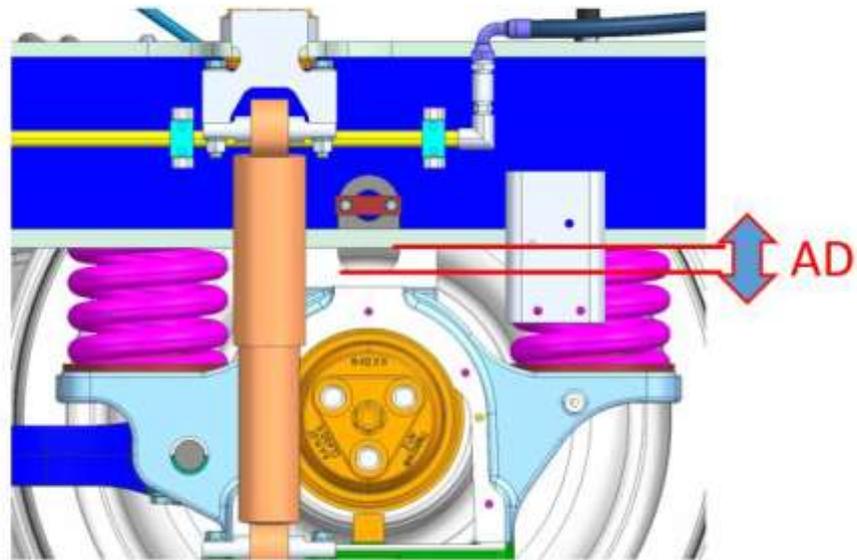
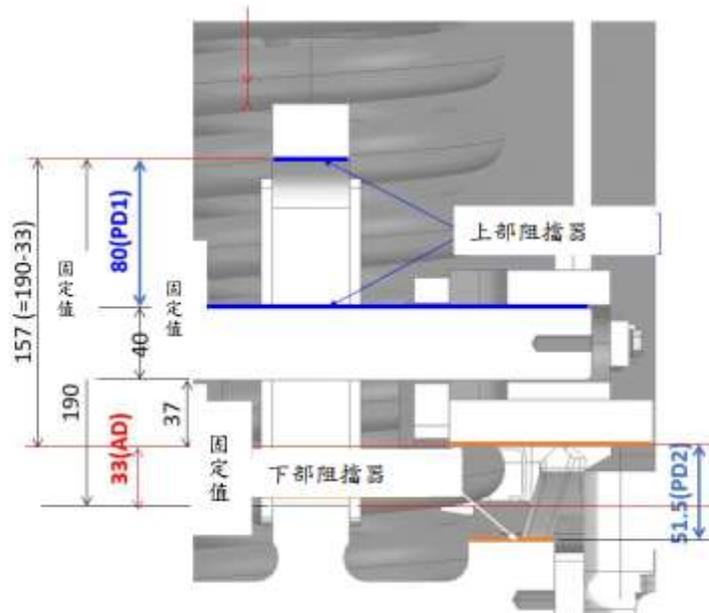
圖3-1-4靜態機車進行垂直尺寸量測

備註：PD1 可以使用以下方程式計算。

$$PD1 = 190 - 37 - 40 - AD$$

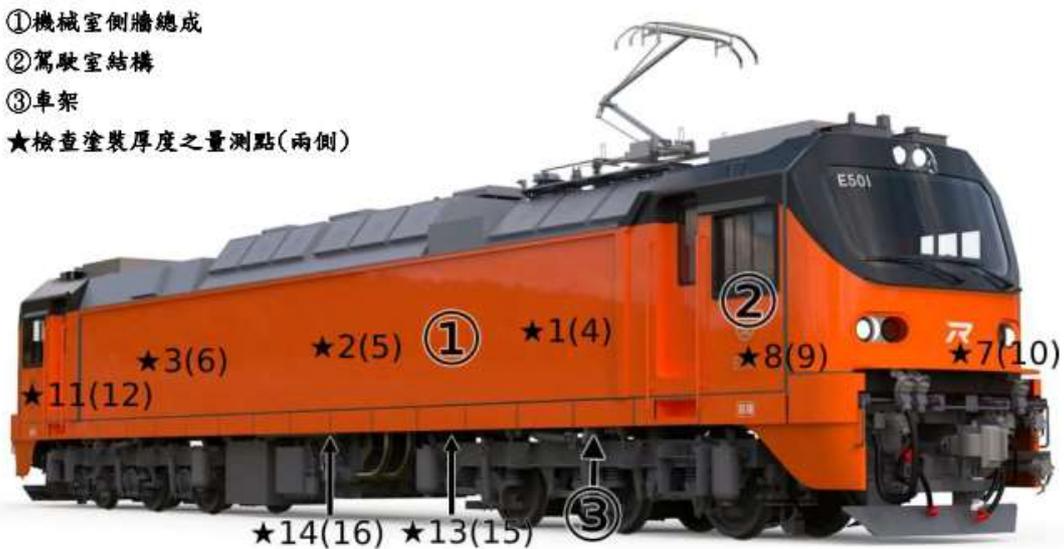
圖3-3-1塗裝位置示意圖

測試 ID	測試項目
1	機械室側牆總成
2	駕駛室結構
3	車架
4	色調

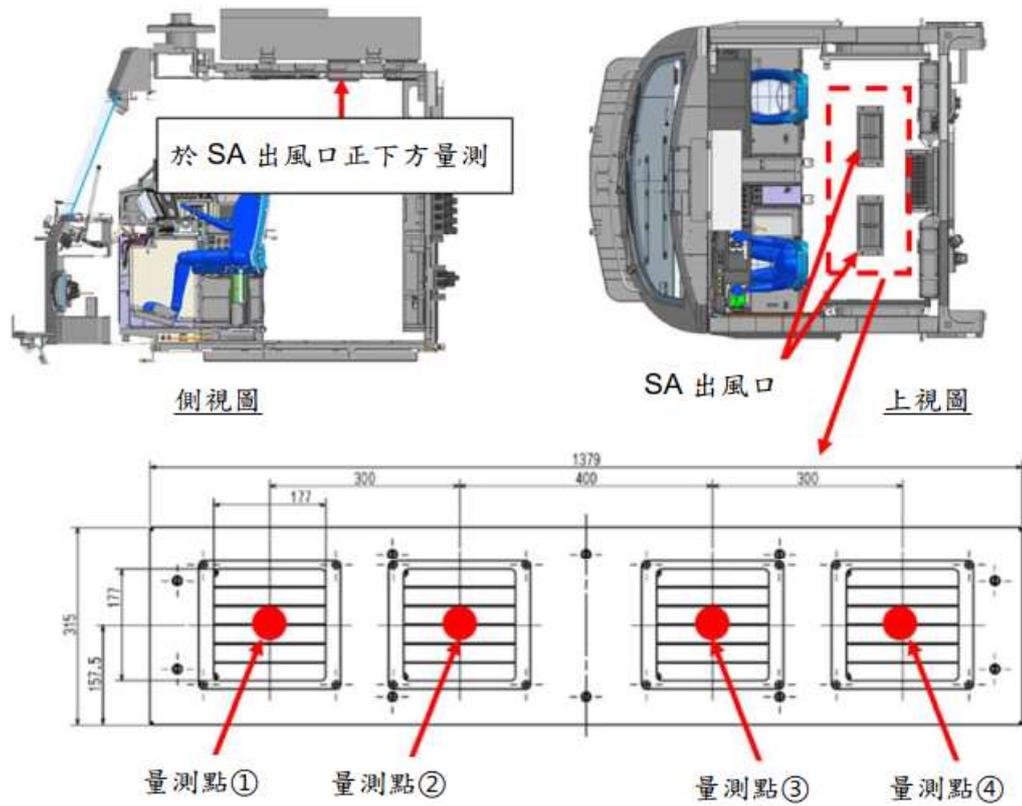
圖3-4-1 量測點

於空調機控制箱確認下列接觸器動作：空調機單元的蒸發器鼓風機馬達接觸器 (EBMK)閉合。3 分鐘後，空調機單元的冷凝風扇馬達接觸器(CFMK) 閉合。壓縮機接觸器(CPK)閉合。確認冷空氣從 SA 區域吹出。
4	等待 20 分鐘使運轉穩定	N/A
5	使用扇葉式空氣流量計量測圖 3-4-1所示的 SA 出風口指定位置的風速。風量於 4 個 SA 出風口正下方進行量測。	風量 $Q(m^3/min)$ 由下列公式計算 風量=風速(m/s)*60*面積(m^2) 面積(m^2) 為 SA 出風口面積： $177L(mm)*177W(mm) * 10^{-6}$ 計算 4 個量測點的風量的總和，確認風量在標準範圍內。
6	拔除前端駕駛室的主控制器鑰匙於後端駕駛室插入主控制器鑰匙並轉開 KS 重複與上述相同的測試	於後端駕駛室重複與上述相同的測試

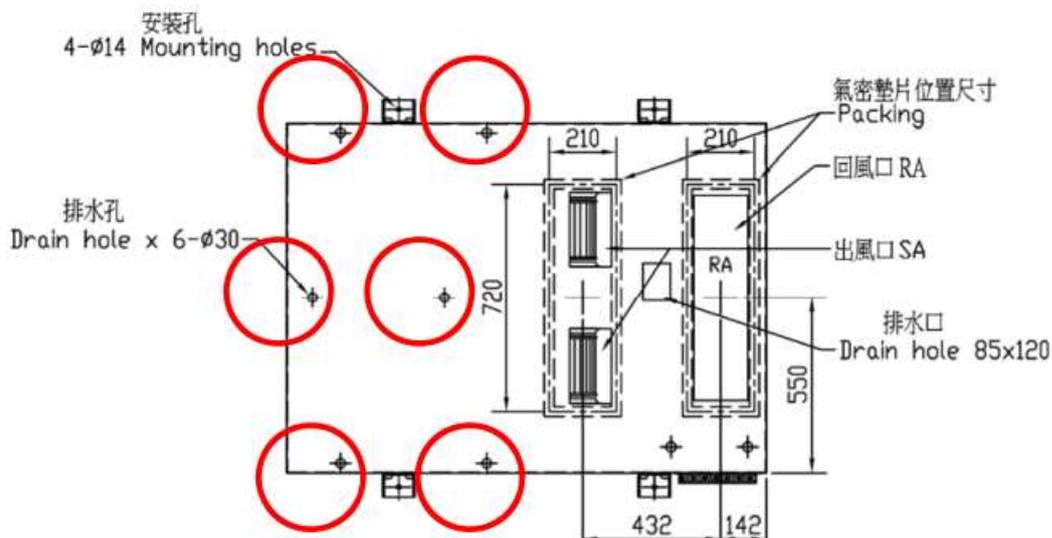
圖3-5-2 空調機下視圖(紅色為排水孔位置)

項次	操作方式	說明
1	從 CF 端灌水直至室外端滿水	目視確認 RA 回風口與 SA 出風口沒有漏水
2	1 分鐘後，移除排水孔膠帶	水應透過 6 個排水孔排出。水從6個排水孔經由雨水溝排到外面。(請見圖3-5-3)
3	於後端駕駛室重複上述測試	於後端駕駛室重複上述測試

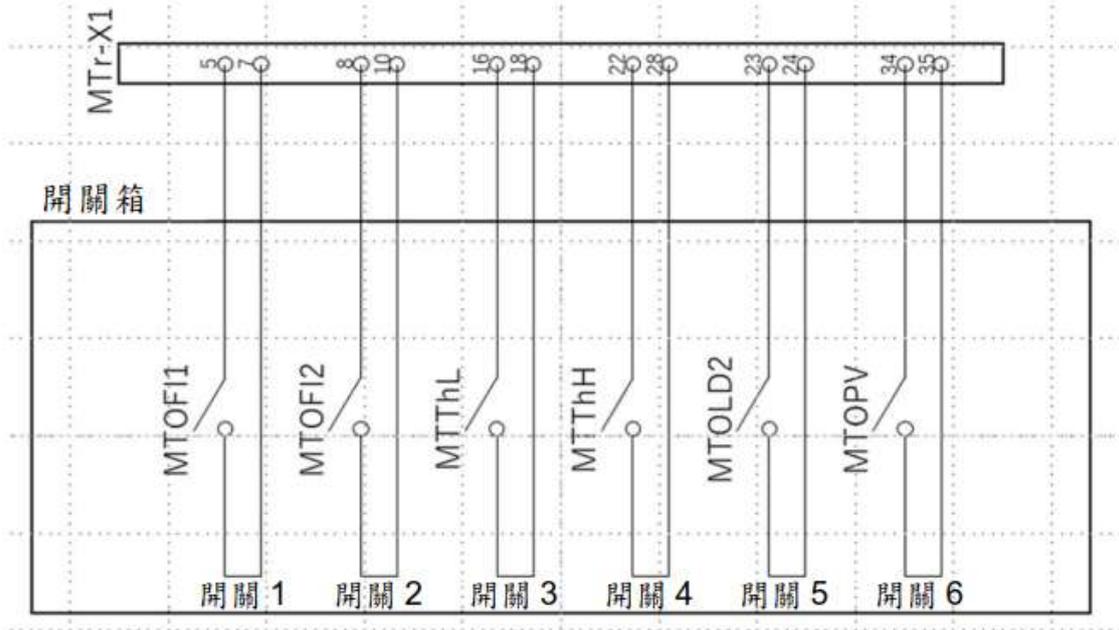
圖3-6-1開關箱簡圖

1. 本測試的目的是測試主變壓器和其他相關設備的保護功能。在安裝到機車上並與機車電路和其他設備（VCB、MCCB、MPU/APU/HEP）結合後，將對每個主變壓器進行測試，開關箱如圖3-6-1，測試項目如表3-6-1。
2. 並確認 DDU 是否出現相關錯誤訊息如表3-6-1。

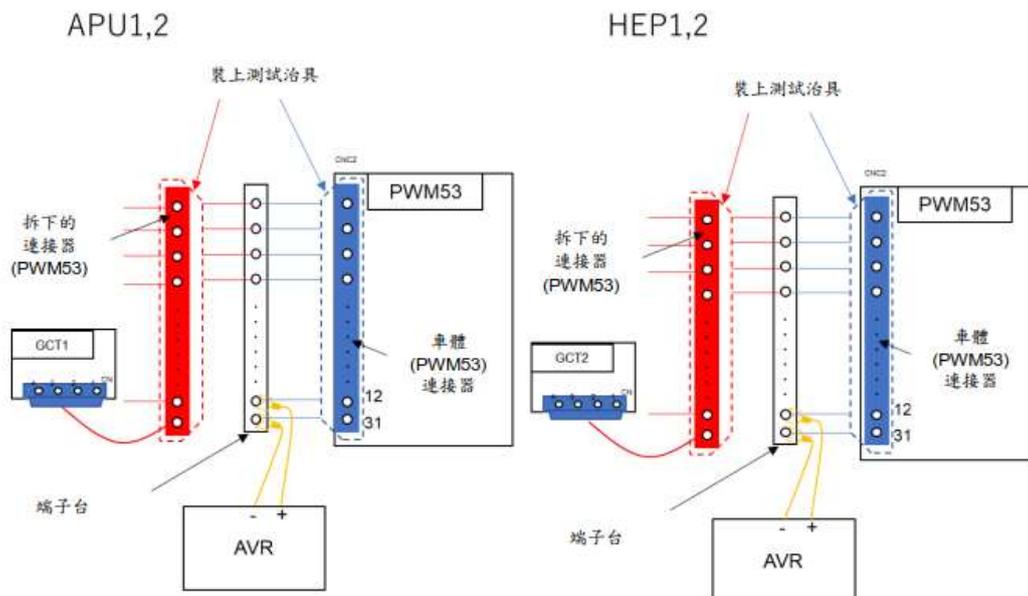
圖3-7-1模擬保護接地的方法(APU/HEP)

- (1). 將機車移動至建築物內。
- (2). 確認機車沒有通電。
- (3). 打開 APU 及 HEP 的控制保護蓋板。
- (4). 從 APU 中的 PWM53 上拆下連接器 CNC2。
- (5). 將測試治具(圖3-7-1)安裝到機車側的 PWM53。
- (6). 將鱷魚夾連接至來自 PWM53 的連接器 CNC2 的12 號及31 號針腳的電線上，並將它們連接到 AVR。

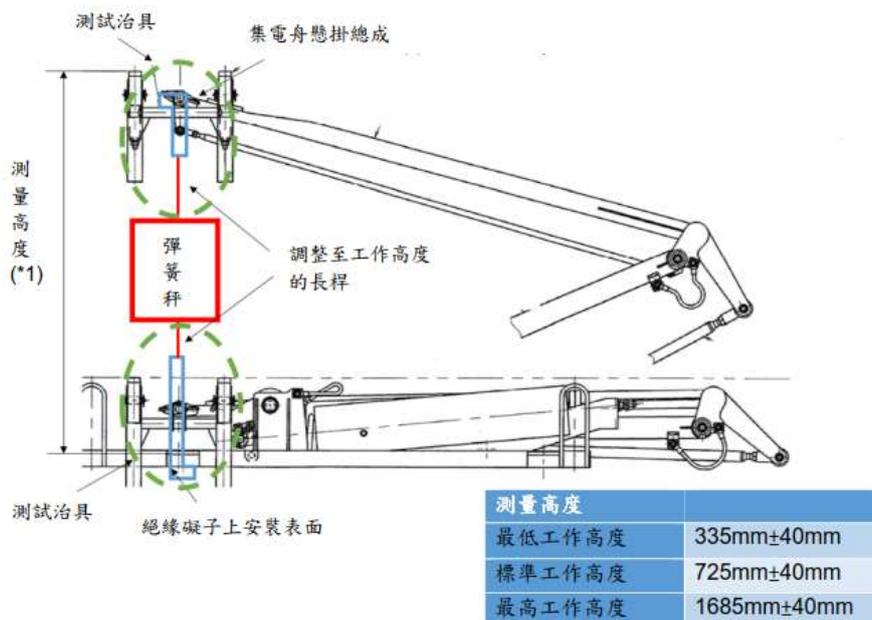
圖3-9-1 接觸力的測量方法

項次	操作方式	說明
1	BatN 投入位(ON)	確認電池電壓表的電池電壓為110Vdc
2	於前端駕駛室插入主控制器鑰匙，並轉動到 ON 位。	電池接觸器(BatK1)已閉合，確認其在駕駛顯示器的狀態。
3	按下集電弓升弓開關。	集電弓升弓。
4	如圖 3-9-1 所示裝設彈簧秤，慢慢調整至最高工作高度並記錄接觸力值。	參閱最高工作高度之合格標準。
5	測量絕緣礙子頂部至集電舟間的距離。	參閱最高工作高度之合格標準。
6	如圖3-9-1 所示裝設彈簧秤，慢慢調整至標準工作高度並記錄接觸力值。	參閱標準工作高度之合格標準。
7	測量絕緣礙子頂部至集電舟間的距離。	參閱標準工作高度之合格標準。
8	如圖 3-9-1 所示裝設彈簧秤，慢慢調整至最低工作高度並記錄接觸力值。	參閱最低工作高度之合格標準。
9	測量絕緣礙子頂部至集電舟間的距離。	參閱最低工作高度之合格標準。
10	按下集電弓降弓開關。	集電弓降弓。
11	將主控制器轉到 OFF 位， 並拔出鑰匙。	N/A
12-22	插入駕駛鑰匙並打開鑰匙開關，對後端進行 1 到 8 的重複步驟。	將同樣步驟套用在後端並驗證。

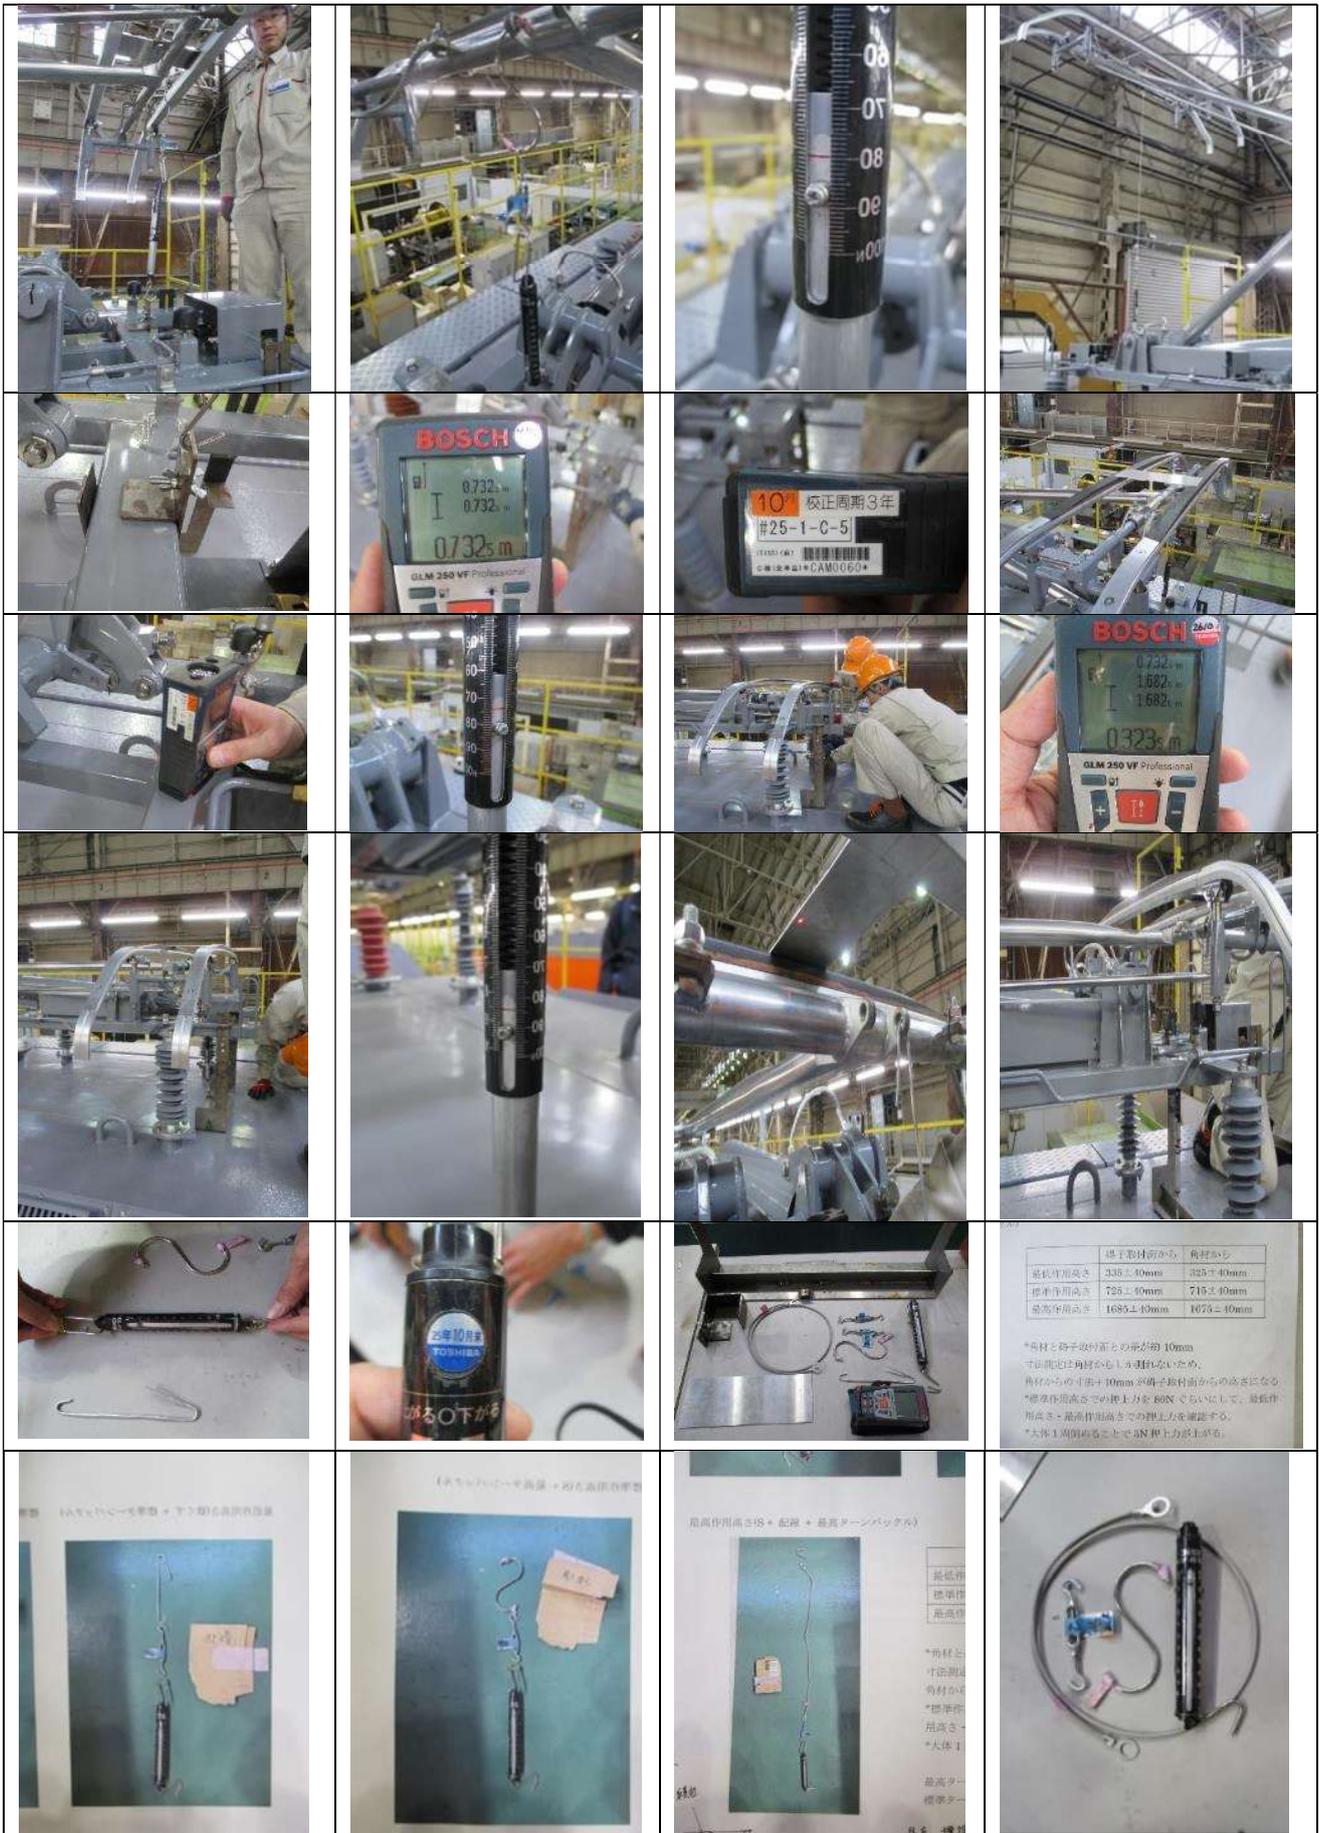
端子部材前からの	角材から
最低作用高さ	235±10mm	325±10mm
標準作用高さ	725±10mm	715±10mm
最高作用高さ	1685±10mm	1675±10mm

*角材と端子部材前からの部分約 10mm
 寸法測定は角材の中心を基準とするため、
 角材からの寸法+10mmが端子部材前からの高さになる。
 *標準作用高さでの押上力を 80N ぐらいにして、最低作用高さ・最高作用高さでの押上力を確認する。
 *全体 1.5m 程度の高さで 80N 押上力がかかる。

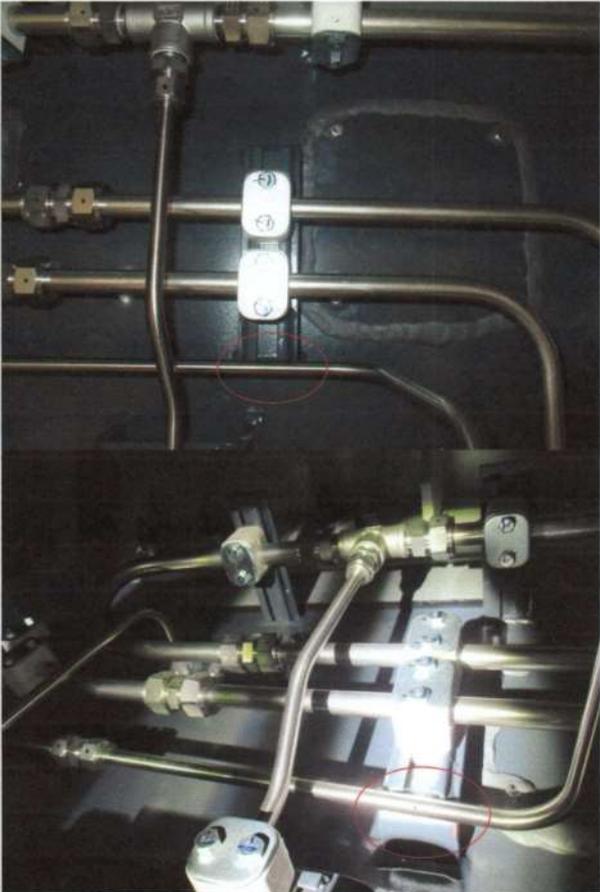
專案名稱：電力機車 68 輛案	
日期：113.04.04(四)	地點：東芝府中事業所
車 號	不 良 處 所
E512	E512 車上 PB 管與支架易碰觸須改善(通病)

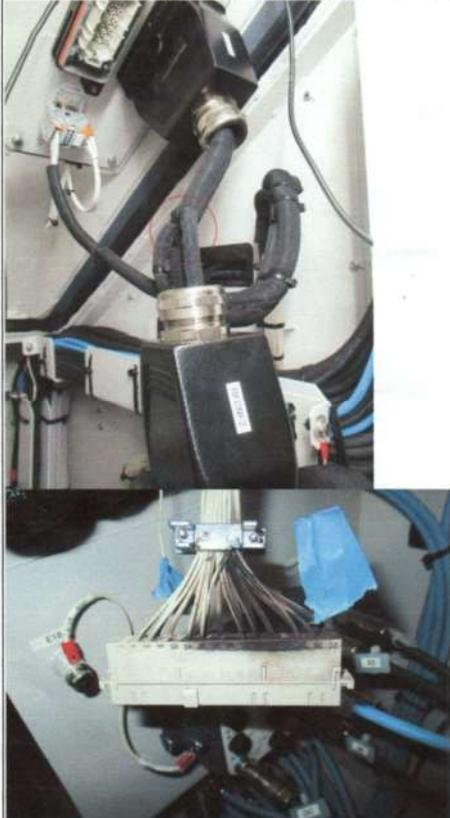
專案名稱：電力機車 68 輛案	
日期：113. 04. 04(四)	地點：東芝府中事業所
車 號	不 良 處 所
E510	<p>1. 測試時 RFCNF2 接頭未固定懸掛，導致垂下線反折易損壞電線。</p> <p>2. RIO-A J9 接頭燒損，接頭施作不良請東芝改善</p>

改善通知單編號 No. : 240404_E510	回答日期 Date : 2024/4/8
類型 Type : <input type="checkbox"/> 說明 Explanation <input checked="" type="checkbox"/> 改善 Improvement <input type="checkbox"/> 其他 Others	車號 Train No. : E510
缺失內容 Punch Items 1. 測試時 RFCNF2 接頭未固定懸掛，導致垂下線反折易損傷電線。 2. RIO-A J9 接頭燒損，接頭施作不良請東芝改善。	
改善內容 Improvement /說明 Explanation 1. 已改善完成。(請參見下圖) 2. 該燒損接頭已更換完成。將對接頭配線固定夾部分進行改善。

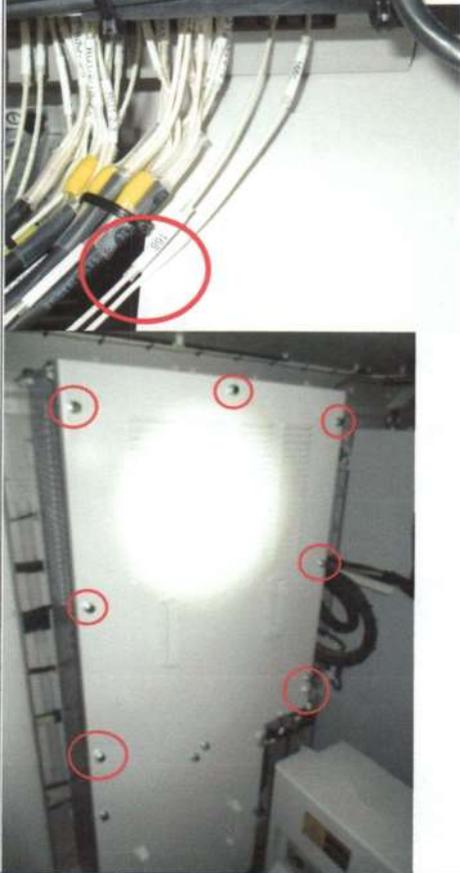
專案名稱：電力機車 68 輛案	
日期：113.04.05(五)	地點：東芝府中事業所
車 號	不 良 處 所
E512	<p>1. ATP 線號 168 ,168C 未固定碰觸底板易摩擦破皮(通病)</p> <p>2. ATP 外蓋拆卸不易, RU CF 卡難更換請改善(通病)</p>

改善通知單編號 No. : 240405_E512	回答日期 Date : 2024/4/17
類型 Type : <input checked="" type="checkbox"/> 說明 Explanation <input checked="" type="checkbox"/> 改善 Improvement <input type="checkbox"/> 其他 Others	車號 Train No. : E512
缺失內容 Punch Items 1. ATP 線號 168,168C 為固定觸碰底板易摩擦破皮(通病)	
改善內容 Improvement / 說明 Explanation 1. 已改善完成。 <div style="display: flex; justify-content: space-around; align-items: center;"> <div style="text-align: center;">

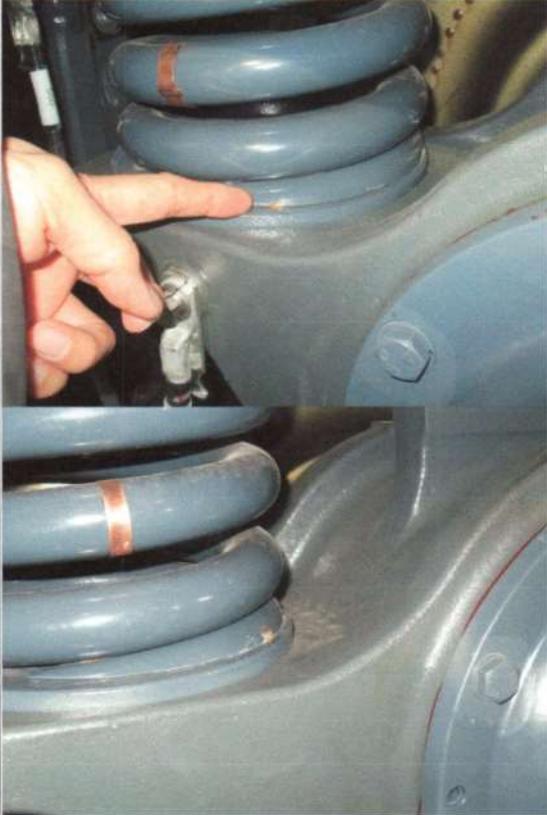
專案名稱：電力機車 68 輛案	
日期：113.04.08(一)	地點：東芝府中事業所
車 號	不 良 處 所
E512	<p>1 E512 #1, #5 軸右側卷簧油漆剝落</p>

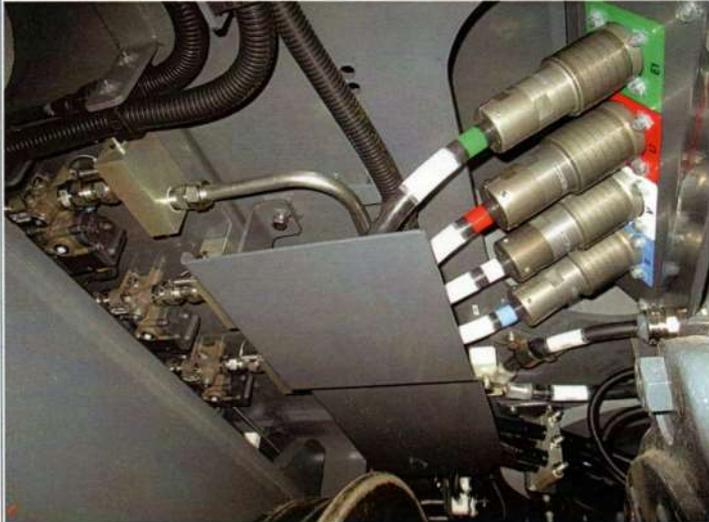
專案名稱：電力機車 68 輛案	
日期：113.04.09(二)	地點：東芝府中事業所
車 號	不 良 處 所
E512	E509 #2#5 位引線有車體托架，與 E512 #2#5 位無車體托架，施工方法不同請說明原因

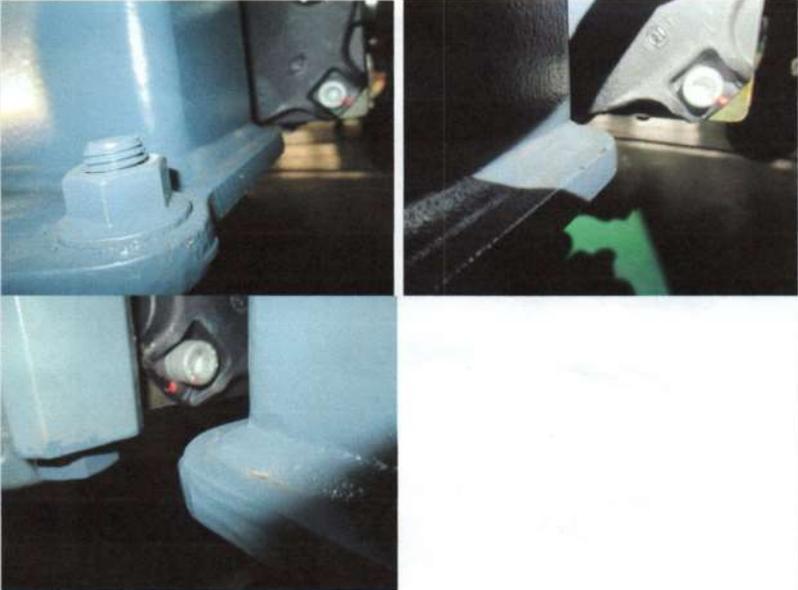
專案名稱：電力機車 68 輛案	
日期：113.04.10(三)	地點：東芝府中事業所
車 號	不 良 處 所
E513	<p>APC 支架掉漆須重新補漆</p>

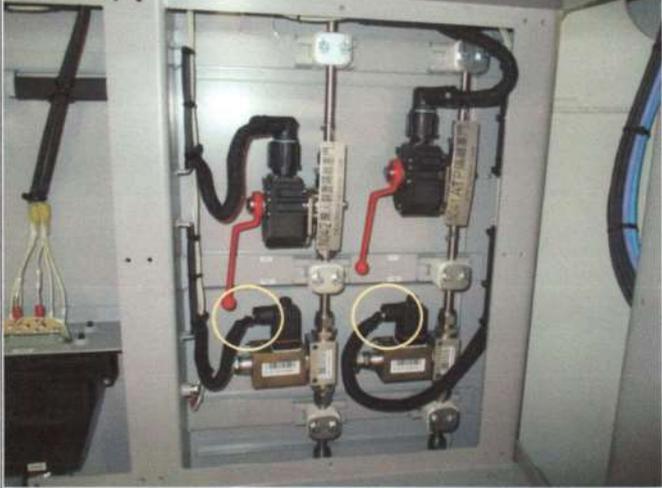
專案名稱：電力機車 68 輛案	
日期：113.04.11(四)	地點：東芝府中事業所
車 號	不 良 處 所
E513	<p>前端 D MEMV1 ATPEM1 網狀保護套管未塞入接頭導管以保護電線</p>

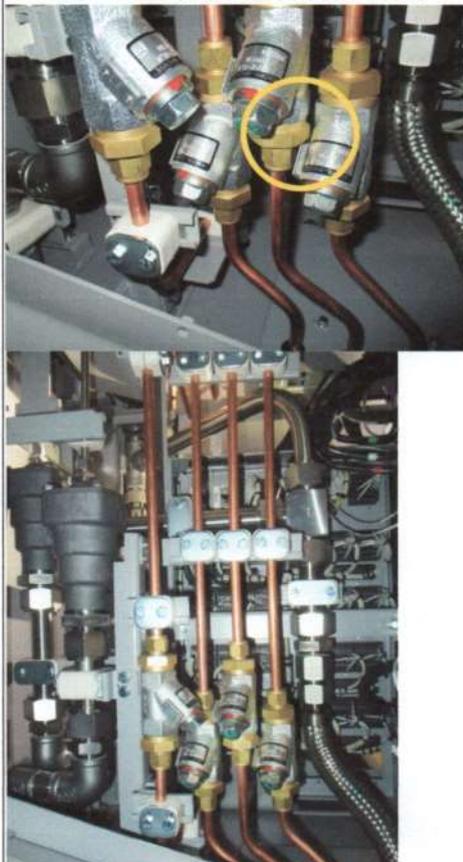
專案名稱：電力機車 68 輛案	
日期：113.04.11(四)	地點：東芝府中事業所
車 號	不 良 處 所
E513	BP, MR, BC 緩衝閥位置角度需調整，以利中間緩衝閥拆卸

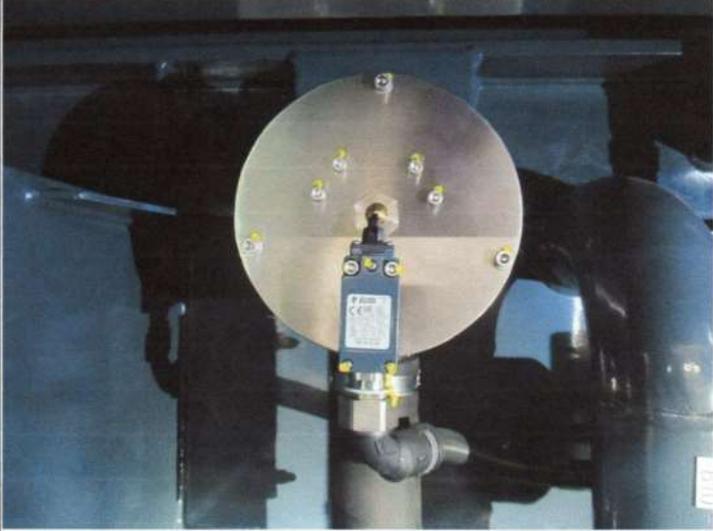
專案名稱：電力機車 68 輛案	
日期：113.04.12(五)	地點：東芝府中事業所
車 號	不 良 處 所
E513	建議主變壓器釋放閥開關加裝防塵裝置，避免開關易損壞

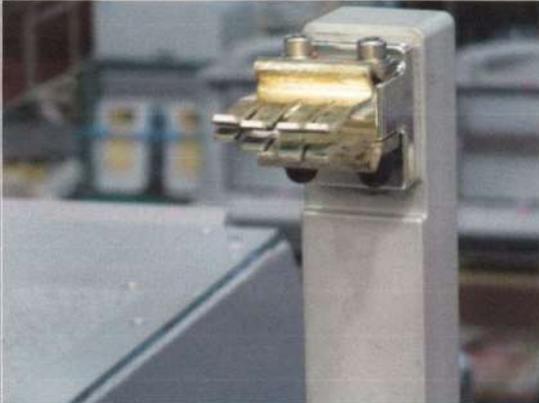
專案名稱：電力機車 68 輛案	
日期：113.04.15 (一)	地點：東芝府中事業所
車 號	不 良 處 所
E512	<p>1. 接地桿上鴨嘴變形不良</p>

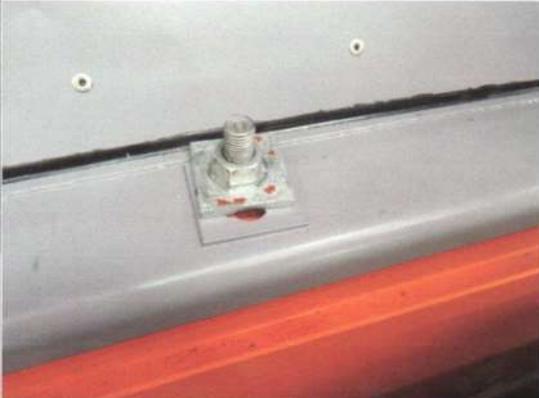
<p>3. 2. 車頂蓋中段部分固鎖螺絲位置未在中間，工藝有待改善</p>

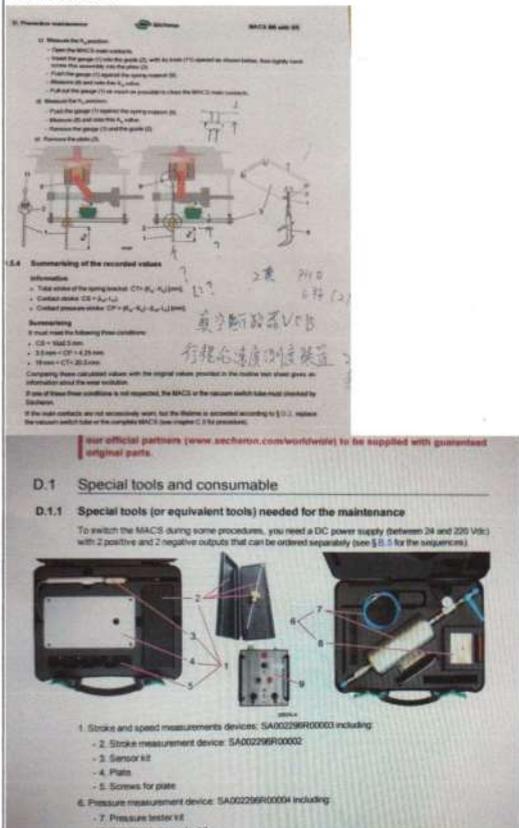
專案名稱：電力機車 68 輛案	
日期：113.04.18(四)	地點：東芝府中事業所
車 號	不 良 處 所
E513	<p>VCB 真空斷路器行程與速度測量裝置，東芝只提供 2 套，不夠廠段使用</p>

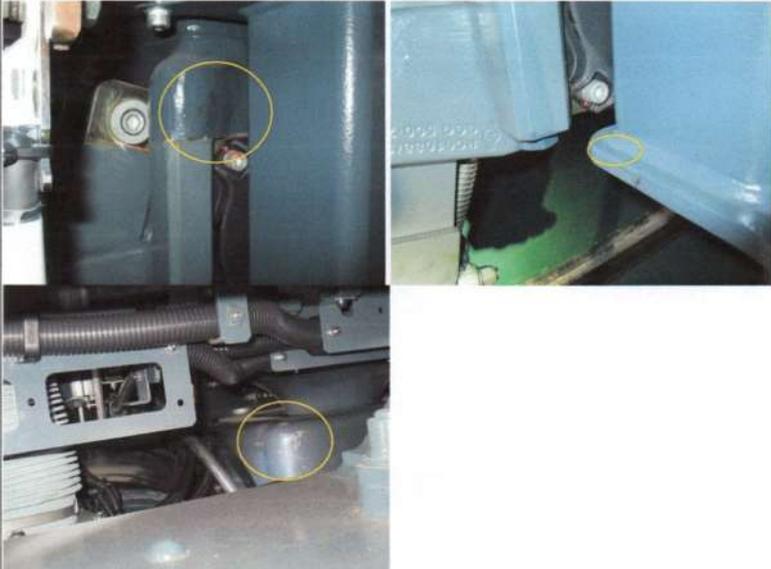
專案名稱：電力機車 68 輛案	
日期：113.04.19(五)	地點：東芝府中事業所
車 號	不 良 處 所
E513	<p>1. APC 支架, 轉向架及軔機架需補漆(同一側位置)</p>

<p>2. 建議上扭力值螺絲, 畫線位置須靠外側, 以利檢查人員檢查.</p>

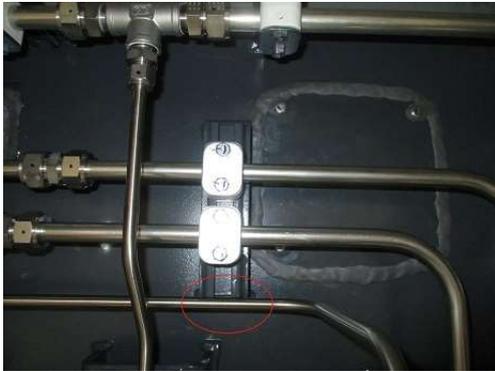
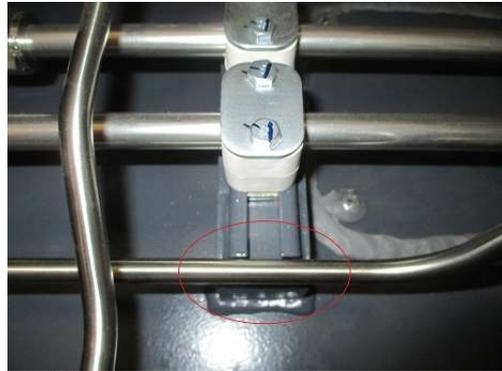
圖5-1-1 車上 PB 管與支架俯視圖

在日本駐廠檢驗時，可了解廠商各元件之測試程序及規範，讓我們學習其相關經驗，為達到一定之組裝品質，這是需要我們檢驗人員參與廠商共同發現缺失並改善，為討論其雙方滿意的改善方式，也是需要相當漫長的討論及解決方法，要有相關規範輔助加上現場多年維修經驗，才能告知設計者往後會遇到的問題，因為台灣跟日本的鐵路環境是大不同的，台灣潮濕絕緣也相對會較日本差，路況差且彎道多，故車輛往後妥善率是我們大家未來努力的方向。以我們現場維修及保養人員，主要重視其妥善率及維修時效，故會針對震動易導致相關元件損壞要加以考慮，如下圖所例(圖5-1-1，圖5-1-2)，以免震動導致 PB 管破觸而破裂。震動也易導致線材摩擦而破皮及絕緣不良，造成無法動作及燒損之危害，如下圖(圖5-1-3 ATP 線材未固定易觸碰底板)。至於維修時效問題，針對常需要拆蓋更換元件之外蓋，建議以開簡易門或改蝴蝶螺絲以方便維修保養人員易拆換。

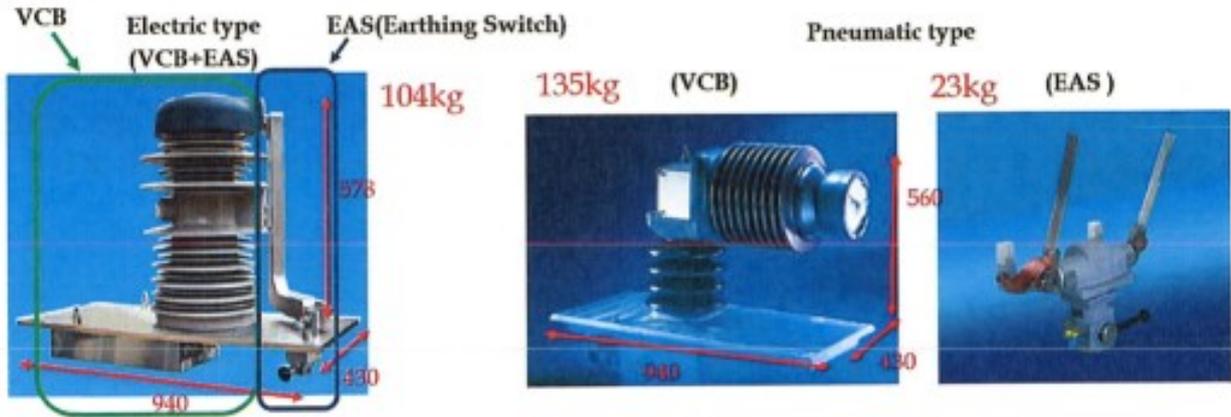
圖6-1-1 電動型真空斷路器及氣動型真空斷路器的外觀

圖6-1-1顯示電動型真空斷路器及氣動型真空斷路器的外觀，電動型真空斷路器因與接地開關整合為一體，所以電動型真空斷路器的外觀較氣動型真空斷路器來的精巧，且車頂設備擺設位置上有較高的彈性。

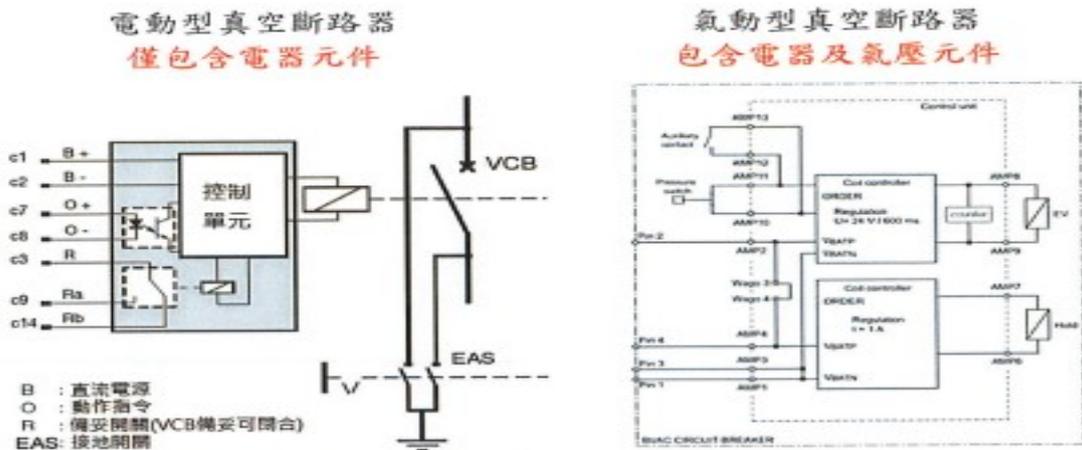
圖 6-1-2 真空斷路器的控制迴路

氣動型真空斷路器包含氣動及電動零件如下圖6-1-2所示，但電動型真空斷路器的內部僅有電力零件，因此結構上較氣動型真空斷路器來的簡單，且電動型真空斷路器驅動系統不需要氣管，因此維護度相較來的低。

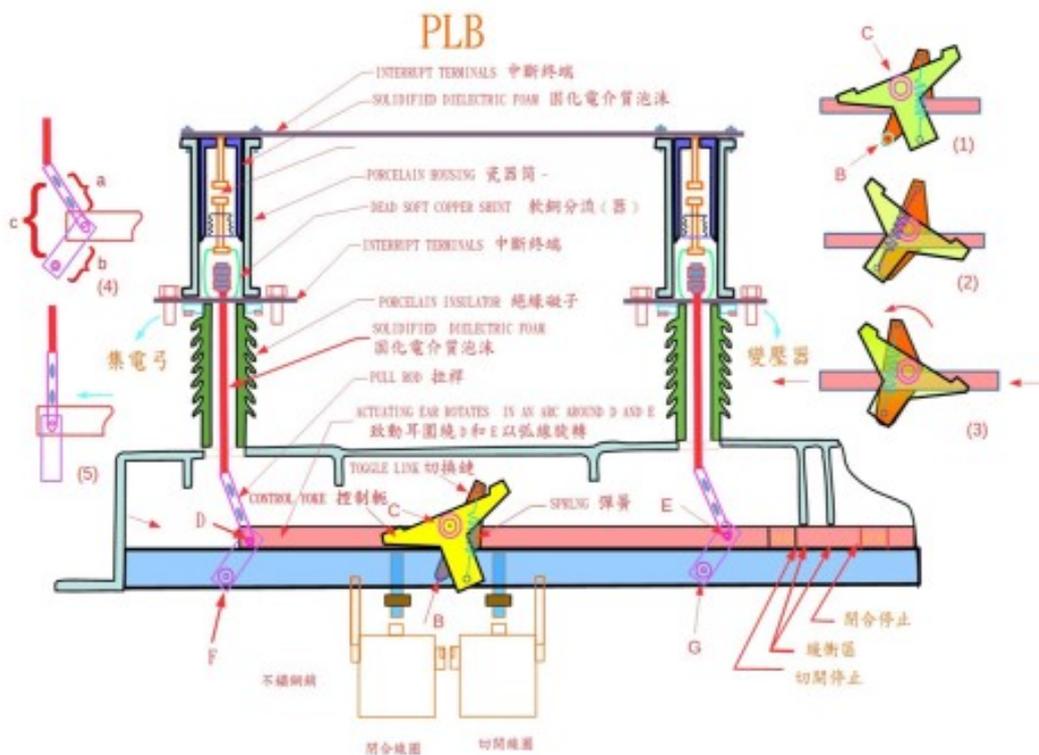
圖6-2-1 PLB 構造

PLB 構造：(圖6-2-1)

1. 真空瓶：二個，內保高真空度，以確保主接觸器不被燒損。
2. 聯動機構：一組，用以傳達電磁線圈之推動力，以推動主接觸器之閉合。
3. 電磁線圈：二個，一為閉合線圈 (CLOSE SOLENOID)，用以產生推動主接觸，一為切開線圈 (TRIP SOLENOID) 用以產生推動主接觸器切開之原動力。

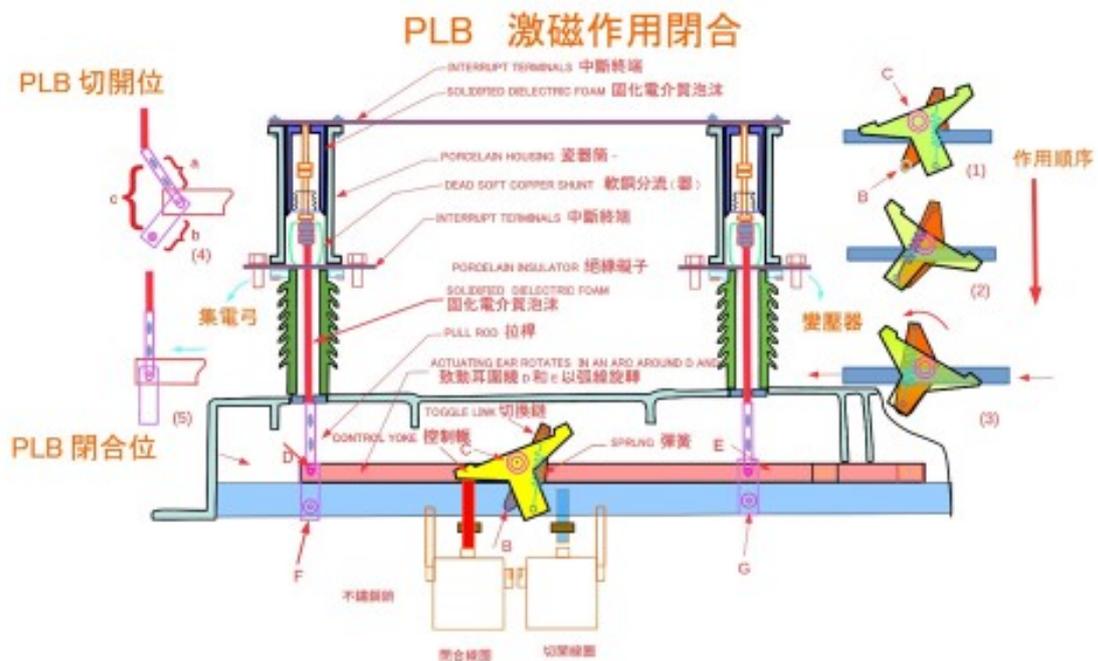
圖6-2-2 PLB 閉合作用

PLB 閉合作用：(圖6-2-2)

當 PLB 切開時，控制軛 (CONTROL YOKE)、肘節連桿 (TOGGLE LINK) 與二者間所附掛之彈簧，其相互關係位置如圖6-2-2內(1)所示。此時控制軛軛柄抵住不鏽鋼銷 (STAINLESS PIN)，且肘節連桿與控制軛間所附掛之彈簧，其拉力重心則位於 C 點右側。當 PLB 閉合開關置於閉合位時，閉合線圈通電作用，於是柱塞上推不鏽鋼銷 (STAINLESS PIN)，再由該銷推動控制軛，使此控制軛即以 C 點為中心，順時鐘旋轉，當旋轉至如圖6-2-2內(2)之位置時，彈簧拉力重心移至 C 點左側，於是由彈簧之拉力作用，肘節連桿 (TOGGLE LINK) 遂以 B 點為旋轉中心，逆時鐘方向旋轉，又因驅動桿 (ACTUATING BAR) 與肘節連桿成一體，於是驅動桿即以 F、G 點二點為中心向左側逆時鐘轉動，將推桿 (PULL ROD) 上推如圖6-2-2內(5)所示，使得真空瓶內之主接觸器移動了 $a + b - c$ (圖6-2-2內(4)) 之距離而達成閉合。此時，將因驅動桿之向上移動而推動一微動開關，由此微動開關之控制作用而將閉合線圈電源切斷，以確保線圈不致燒損，並使 PLB 切開之作用得以達成。

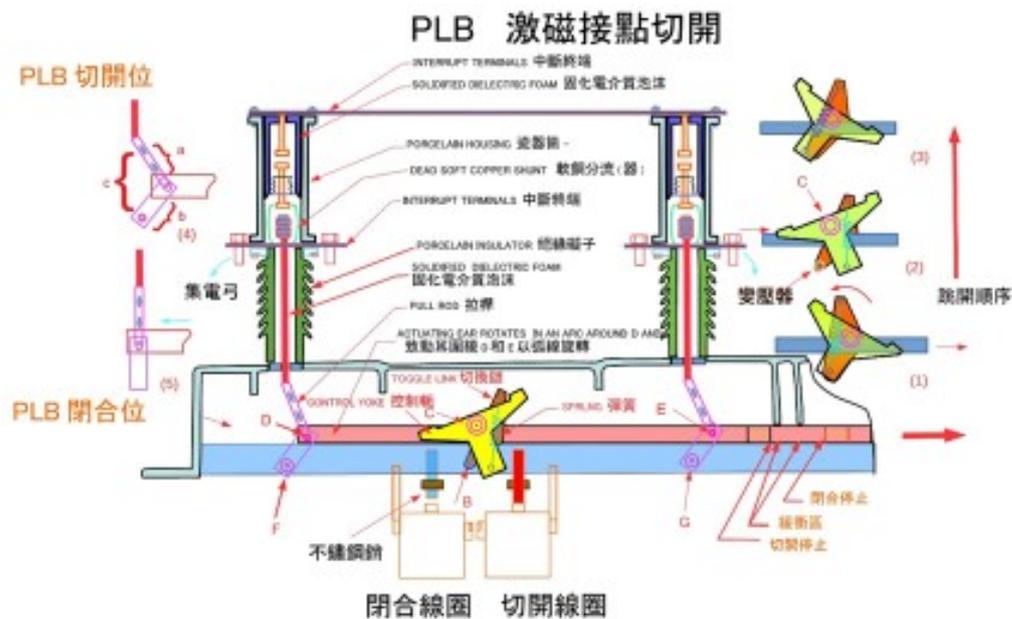
圖6-2-3 PLB 切開作用

PLB 切開作用：(圖6-2-3)

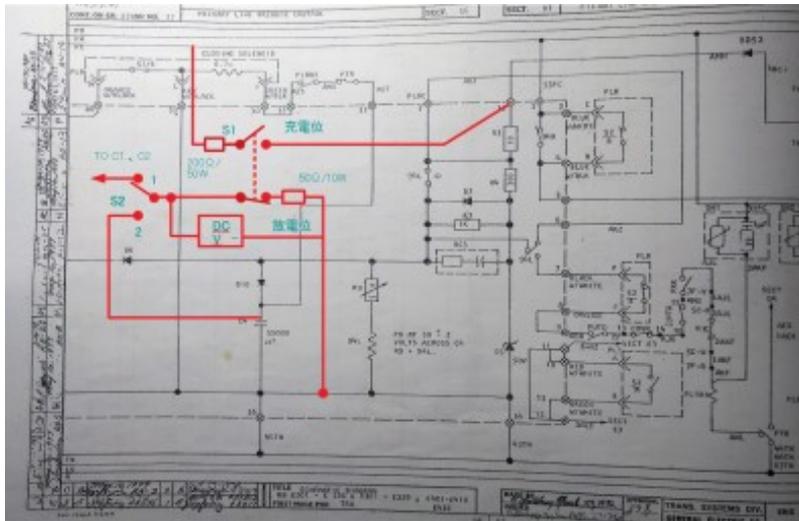
圖6-2-7 PLBC 之94H 和94L 繼電器作用值測試(原測試方式)

1. 依測試箱接線將電源接上 PLBC-17點，並將電容器 C1、C2 和 C3、C4之正負極線接上。
2. 接一電壓錶於測試點上。
3. 將 S2 扳在圖6-2-7的 1 的位置，將 S1 扳在圖6-2-7的「充電」的位置。
4. 注視電錶電壓將逐漸上升，調整94H 於45±2V 閉合，調整完畢，將 S1 扳到圖6-2-7的「放電」位置。
5. 將 S2 在圖6-2-7的 2 的位置，將 S1 扳在圖6-2-7的「充電」的位置。
6. 注視電錶電壓逐漸上升，將先有94H 之閉合聲，再有 94L 之閉合聲，調整94L 於 50±2V 閉合。
7. 調整完畢將調整電阻 R8 和 R9 鎖定，所有接線復原。

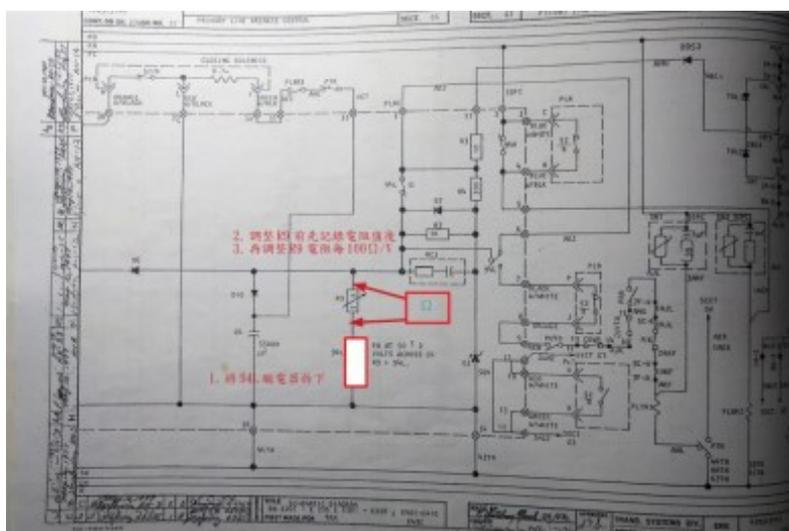
圖6-2-8 PLBC 之94H 和94L 繼電器作用值測試(改善後測試方式)

1. 依測試箱接線將電源接上 PLBC-17點，並將電容器 C1、C2 和 C3、C4之正負極線接上。
2. 接一電壓錶於測試點上。
3. 將 S2 扳在圖6-2-8的 1 的位置，將 S1 扳在圖6-2-8的「充電」的位置。
4. 注視電錶電壓將逐漸上升，調整94H 於45±2V 閉合，調整完畢，將 S1 扳到圖6-2-8的「放電」位置。(將電容放電完，準備94L 測試)
記錄作用電壓值若小於標準值，則每1V 將 R8電阻增加100Ω。
記錄作用電壓值若大於標準值，則每1V 將 R8電阻減小100Ω。
★調整 R8電阻值時要先將94H 拆下 (避免電路負載效應)，再用三用電表之歐姆檔先記錄讀值，再行調整。
調整完後復位再重行測試確認94H 作用值
5. 將 S2 在圖6-2-8的 2 的位置，將 S1 扳在圖6-2-8的「充電」的位置。
6. 注視電錶電壓逐漸上升，將先有94H 之閉合聲，再有 94L 之閉合聲，調整94L 於50±2V 閉合。
記錄作用電壓值若小於標準值，則每1V 將 R9電阻增加100Ω。
記錄作用電壓值若大於標準值，則每1V 將 R9電阻減小100Ω。
★調整 R9電阻值時要先將94L 拆下 (避免電路負載效應)，再用三用電表之歐姆檔先記錄讀值，再行調整。
調整完後復位再重行測試確認94L 作用值
7. 調整完畢將調整電阻 R8 和 R9 鎖定，所有接線復原。
經分析繼電器之線圈電阻與 PLB 閉合電路閉合困難無關 (如圖6-2-9)。

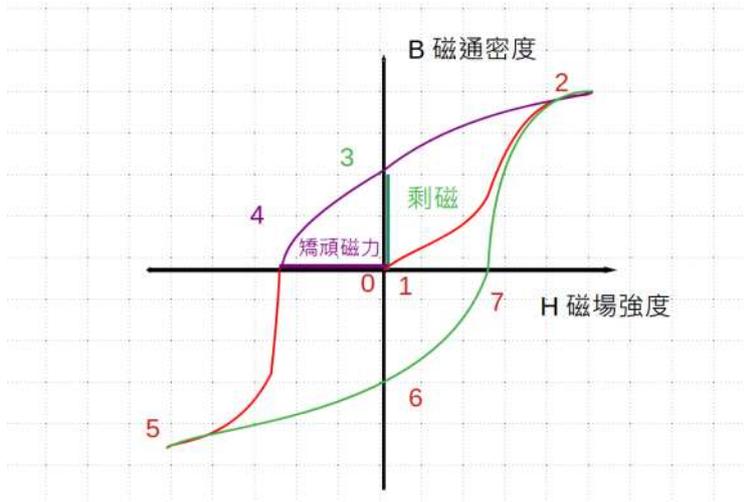
圖6-2-10 磁滯曲線

鐵磁性材料與外加磁場的互動關係，這樣的圖形被稱為「磁滯曲線 (Hysteresis loop)」(如圖6-2-10)，圖形中的X軸和Y軸分別是磁場強度及磁通密度，圖6-2-10中的紅色編號0為原點，因起初物質尚未被磁化。

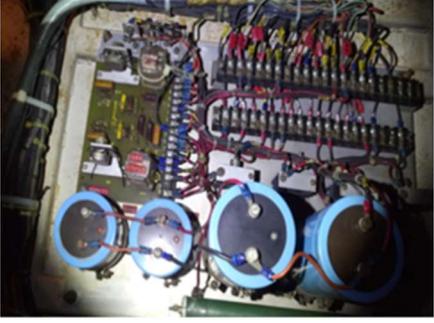
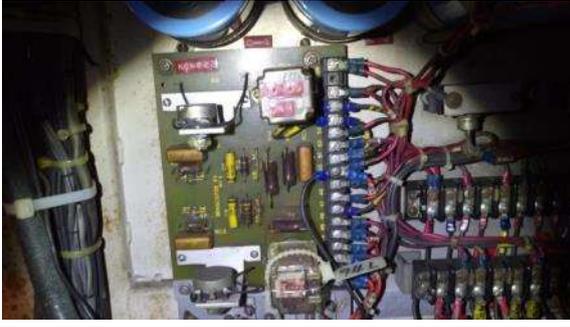
圖 6-2-11 臺鐵使用 PLB 之圖片

<p>手動操作 PLB 閉合、切開</p>	<p>PLB 閉合、切開指示錶</p>

<p>PLB 之控制電路 PLBC 盤</p>	<p>拔出繼電器後可用三用電表觀看調整作用值</p>

PLB 之 94L、94H 繼電器

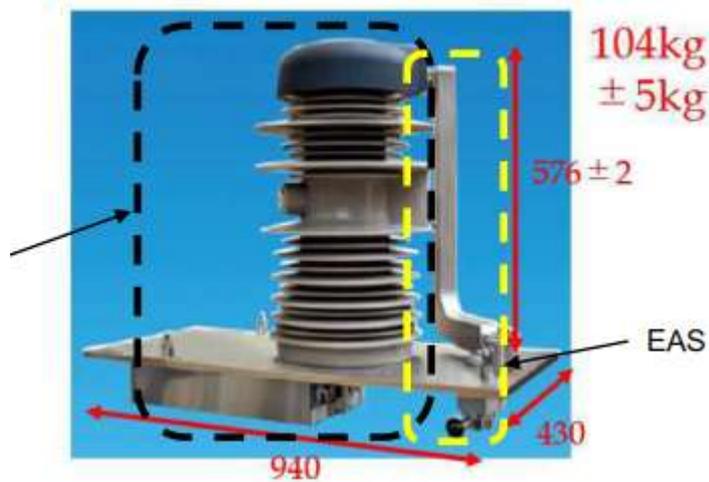
圖6-3-1 真空斷路器(VCB)與接地開關(EAS)外形圖

電動式真空斷路器(電動閉合及電動切開)的尺寸。真空斷路器與接地開關(EAS)整合為一體。

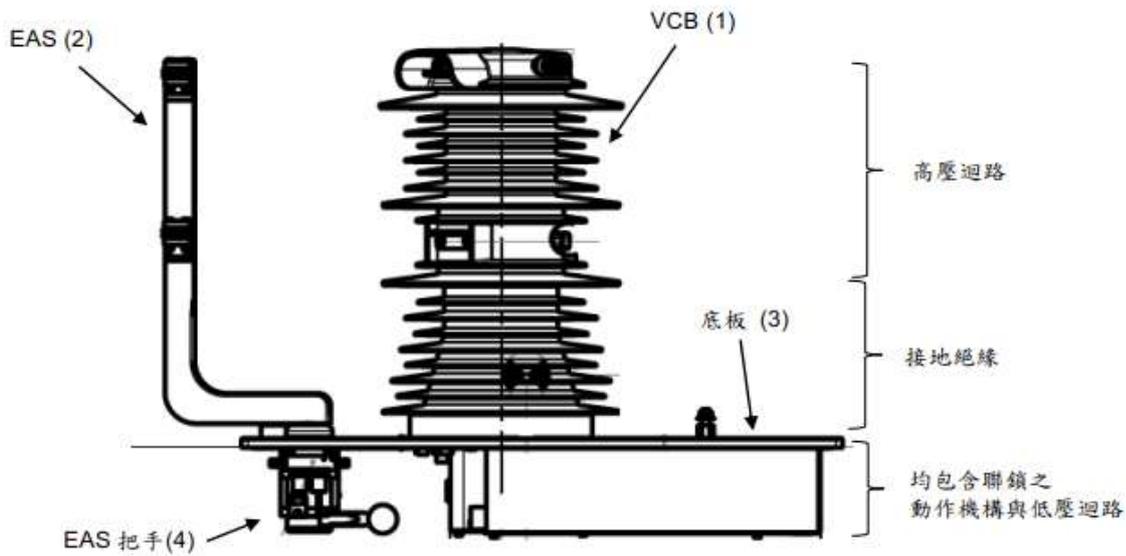
圖6-3-2真空斷路器主要部份

設置於真空斷路器底板的下方，動作機構控制真空斷路器與接地開關的閉合與開放。

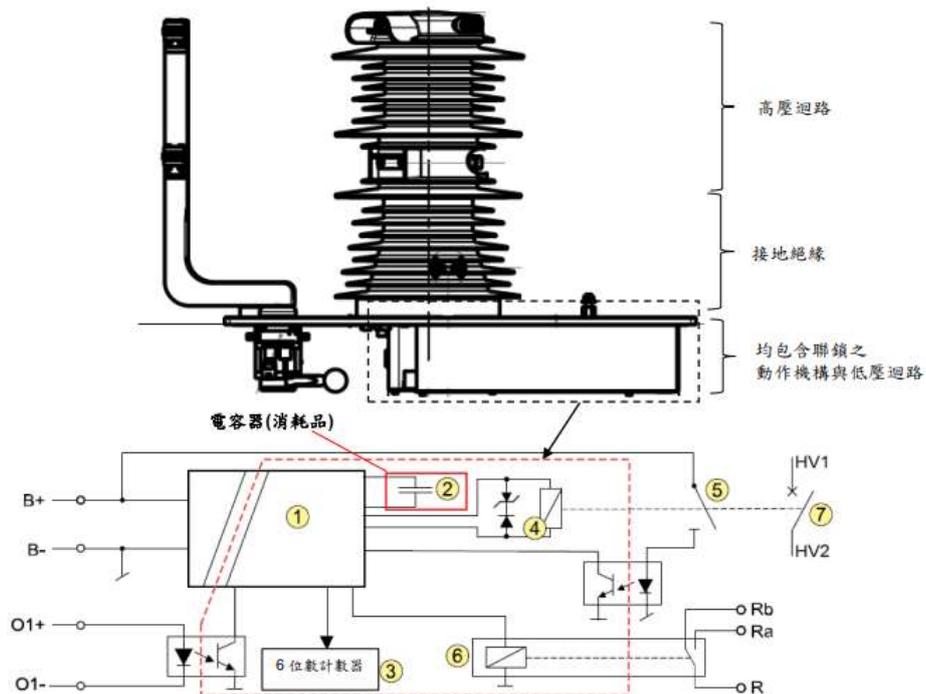
圖6-3-3 真空斷路器的控制迴路

- ① 微電腦控制器及直流/直流變壓器：
 - 控制電容器充電及斷路器閉合與開放；
 - 內部電源供應。
- ② 電容器：儲蓄閉合動作之電力
- ③ 計數器：累計操作次數*（計數器有6位數）
 - *一次操作的定義為一次閉合與一次開放。
- ④ 動作線圈：作動閉合的電磁線圈。
- ⑤ 副接點：顯示真空斷路器的閉合狀態。
- ⑥ “備妥”繼電器：顯示斷路器機構已經準備好可執行閉合指令
- ⑦ 主接點

B+：蓄電池正極（直流電源正極）
 B-：蓄電池負極（直流電源負極）
 O1+：VCB 閉合/開放指令（指令1）迴路正極
 O1-：VCB 閉合/開放指令（指令1）迴路負極
 Ra：備妥 a（NO：常開接點）
 Rb：備妥 b（NC：常閉接點）
 R：備妥
 ---：電氣隔離

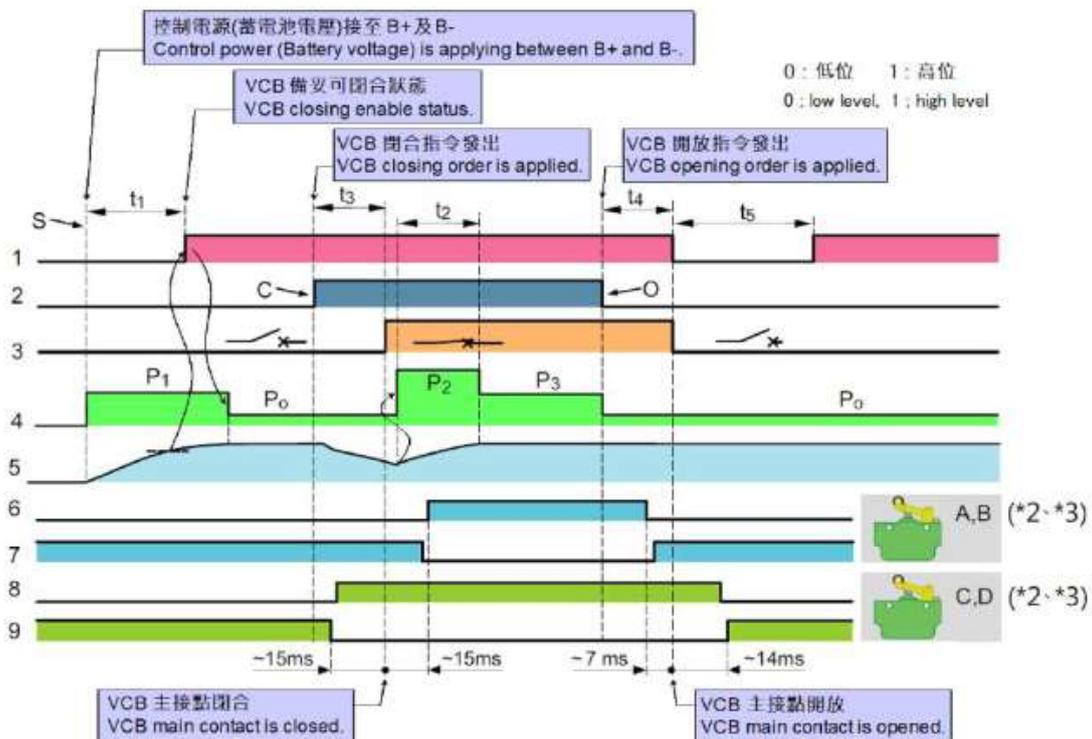
圖6-3-4 真空斷路器動作順序

1. 備妥 a（NO；常開接點）(*1)
2. VCB 閉合/開放指令（指令 1）（C：閉合/O：開放）
3. 主接點 (*2)
4. 功率
 - P0：基本功能功率(< 6 W, 25°C)
 - P1：充電功率(< 85 W, 25°C)
 - P2：保持閉合及充電功率(< 100 W, 25°C)
 - P3：保持閉合功率(< 35 W, 25°C)

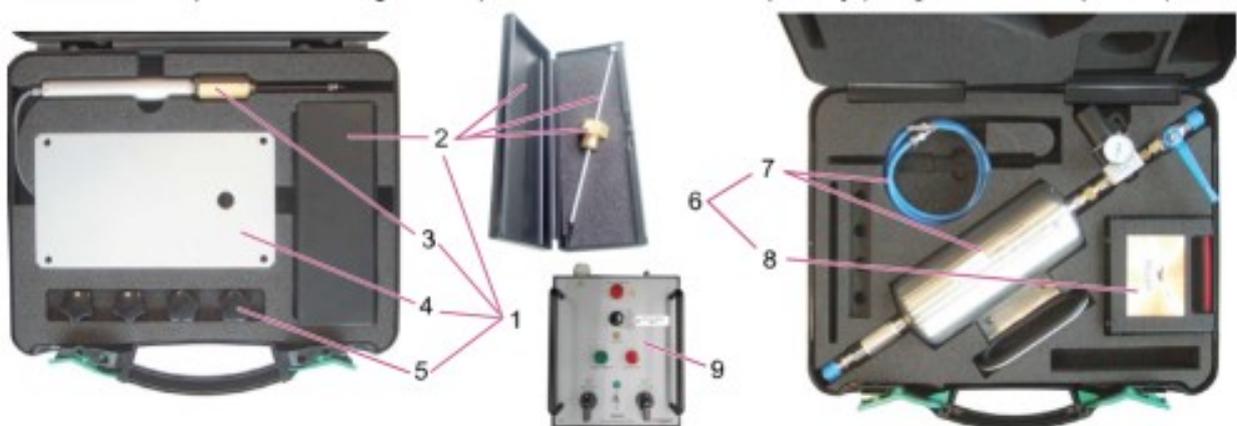
圖6-3-5維護所需的特殊工具

1. 行程和速度測量設備：SA002296R00003包括
2. 行程測量裝置：SA002296R00002
3. 感測器套件
4. 板
