赴日研習各種植生對崩塌地復舊之影響

出國人：余春榮

服務機關：行政院農業委員會林務局

報告日期：九十年十二月

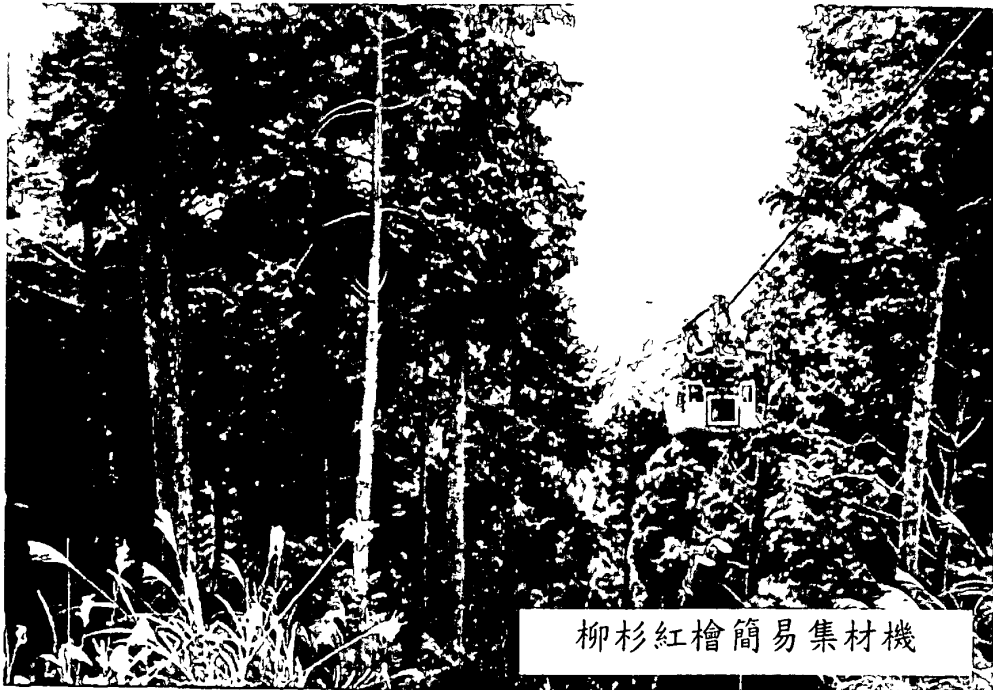
柳杉紅檜簡易集材機
