出國報告書(出國類別：其他)

傾斜式電聯車 136 輛購案
赴日本車輛製造廠監造檢驗

服務機關：交通部臺灣鐵路管理局

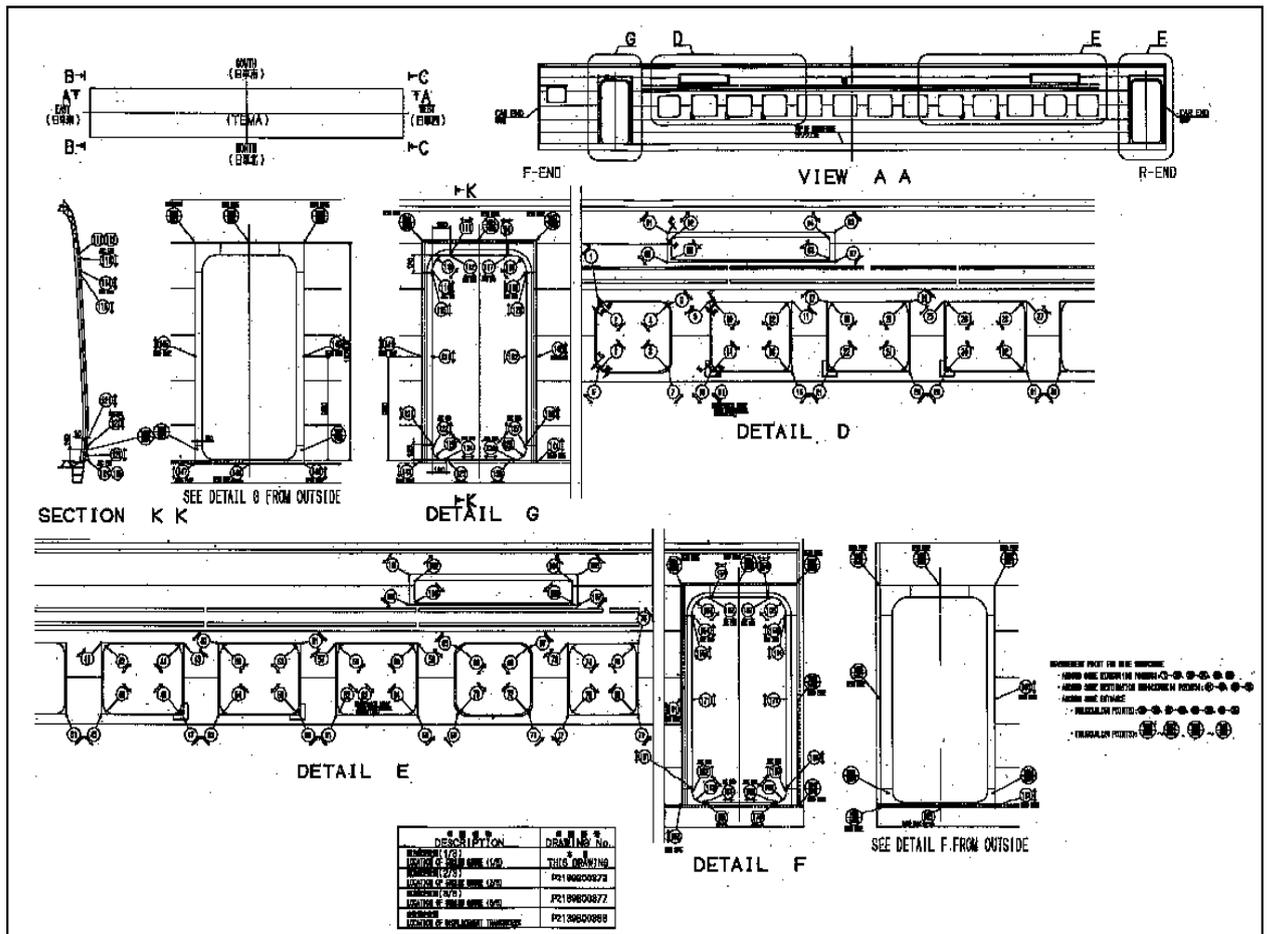
附圖 2：測試點圖示(○標示測試點，↔等箭頭標示應力(應變)量測方向。)

實務上，車體結構應力負荷檢測之準備作業，先經電腦模擬轉易造成應力集中各處，如窗框轉角、門框轉角、連結器框架、枕樑與中樑接合處…等等，再據以訂定應變測定點。本次辦理車體結構荷重測試，經分析計測試 506 點，於測試點處黏貼應變片(Strain gauge)或裝設感應器(方向有 4 種，前後、上下、左右、45 度角)，位置如附圖 2(僅列部分測試點圖示)，其測試數據連接傳送至電腦，以運算各項應力測試時變化，並分析應力值。

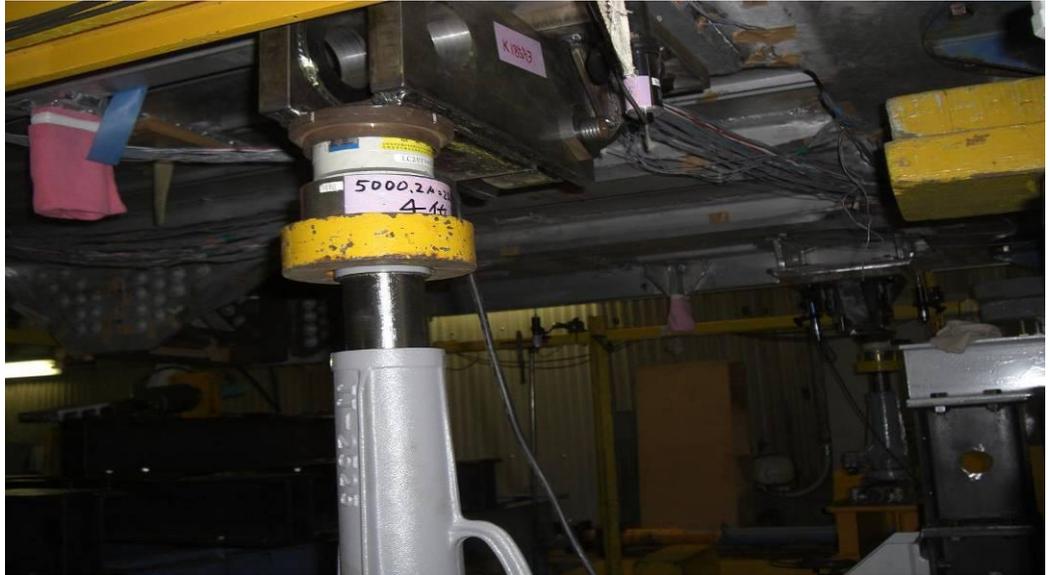
附圖 3：頂舉試驗第 4 位頂升位置(車架維修頂升處)

依「車體結構荷重試驗程序書」BC112847 第 4.3.5 頂舉試驗規定辦理。契約規定，空車頂舉時，車體任何結構件之最大應力不得超過材料降伏強度的 80%。本次檢測車號 TEM2008。

將 4 組千斤頂置放於車架維修頂升處，使用千斤頂轉換接頭將車體頂升，並施以垂直負荷試驗，其負荷測試程序(步驟)，負荷由 0kN → 50kN → 100kN → 150kN → 165.1kN → 200kN → 250kN → 282.3kN → 250kN → 200kN → 165.1kN → 150kN → 100kN → 50kN → 0kN 逐漸增加後，再逐漸減少。【負荷 165.1kN 為空車狀態，負荷 282.3kN 為(空車狀態+轉向架)狀態】

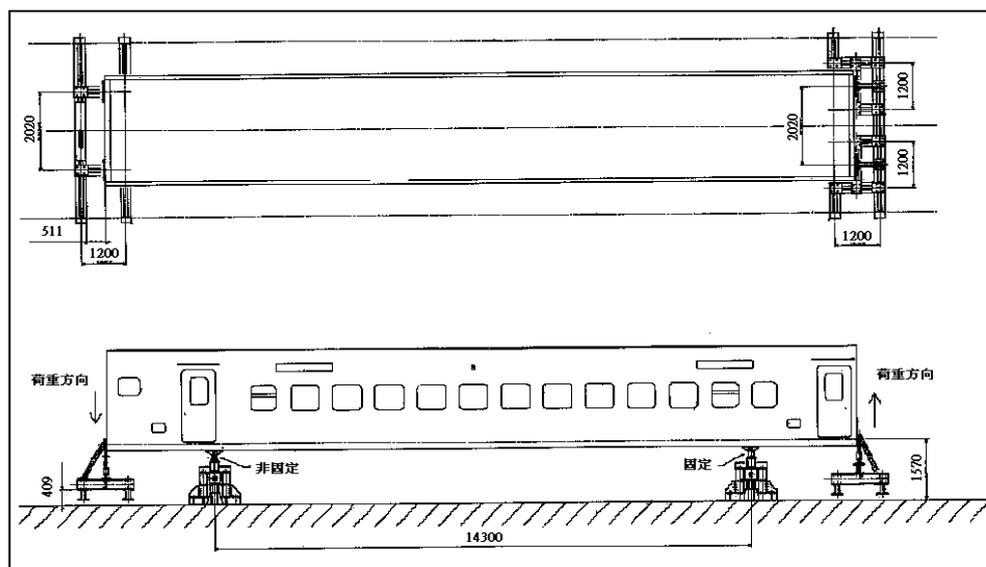
附圖 7：防爬器壓縮－垂直荷重試驗檢測示意圖

依「車體結構荷重試驗程序書」BC112847 第 4.3.4 防爬器壓縮－垂直荷重試驗規定辦理。契約規定，在全載及滿載重下，車身結構應可承受垂直負荷及縱向壓縮力同時作用在防爬器中央 1/3 區域，車體任何結構件之最大應力不得超過材料降伏強度。

此測試係對防爬器施加垂直方向荷重後進行應力測試，以測定結果值導算應力值，再以此應力值與防爬器壓縮荷重之應力值合計後評價(即採用重疊原理 Principle of Superposition 評價)。

本次測試後端防爬器向上荷重之反作用力，故將後端枕樑空氣彈簧處予以固定，同時對防爬器中央 1/3 部分施以垂直方向負荷，其負荷測試程序(步驟)，負荷由 0kN→50kN→100kN→113.4kN→133.6kN→113.4kN→100kN→50kN→0kN 逐漸增加後，再逐漸減少。【負荷 113.4kN 為全載狀態，負荷 133.6kN 為滿載狀態】

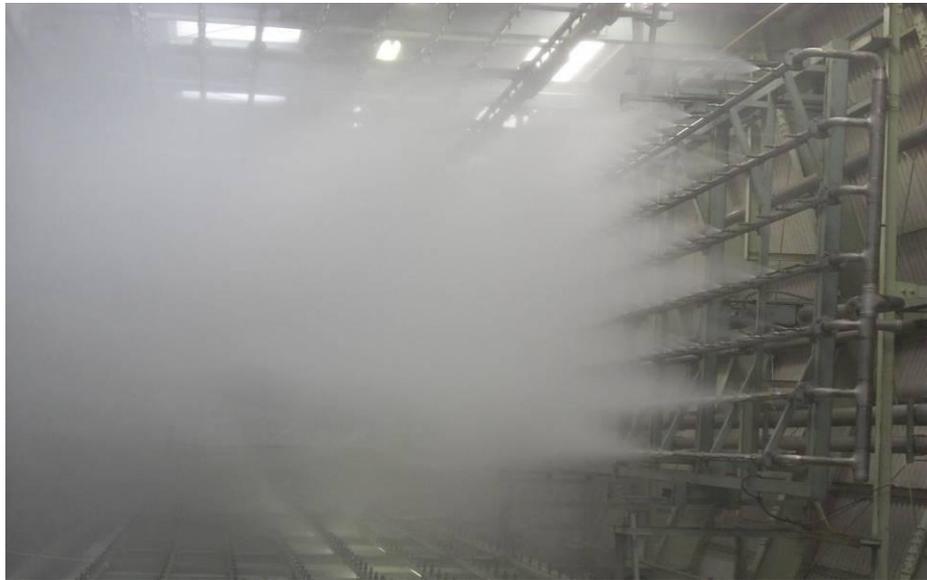
附圖 12：漏水測試(噴水測試階段)

依「漏水測試」TEMU-TP-T027 規定辦理。檢查車體結構屋頂部分，確認是否會有水滲入室內。檢測車號 TED2001。

試驗裝置(檢查條件):依 IEC-61133 標準施行,各噴嘴水壓 200 kpa 以上,撒水量 1 分鐘 500 公升,持續 15 分鐘。

實際試驗裝置:各噴嘴水壓 1470kpa,撒水量 1 分鐘 1191 公升,持續 15 分鐘。設備製造商為三和設備工業(日本車輛製造之所有鐵路車輛,含新幹線,均採用此設備檢測)。

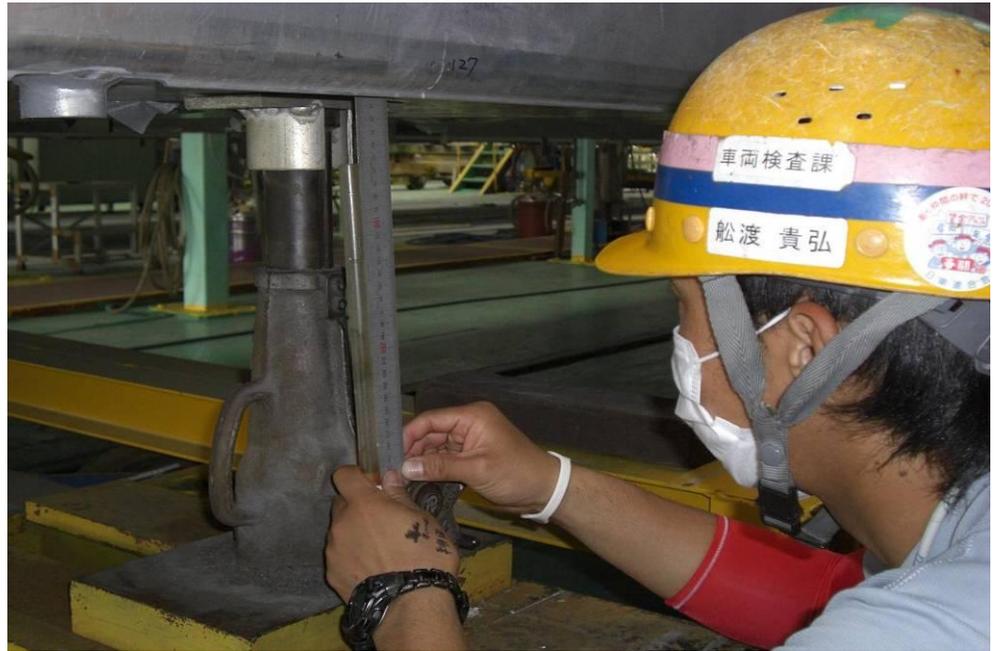
附圖 15：車體結構拱度量測(拱度測定用連通管水平儀檢測)

- A、依「車體結構檢查」TEMU-TP-R022 規定辦理。該規定檢測項目為「尺寸量測」及「焊接檢查」(包含目視檢查、滲透探傷試驗及超音波探傷試驗)。
- B、本次依實際行程排定車體「尺寸量測」1 項。檢測車號 TEM_A2001。將車體之車架枕樑置放於 4 組千斤頂上，先調整車身水平後，再依序量測車體內部全寬、全高及對角線差異，上下車台門及通道門之全寬及對角線差異，車頂邊樑直線度，拱度等。
- C、檢查設備：符合 ISO 規定之捲尺、直尺及伸縮尺，對角寸法測定用伸縮尺，及拱度測定用連通管水平儀等。(部分採特殊工具)

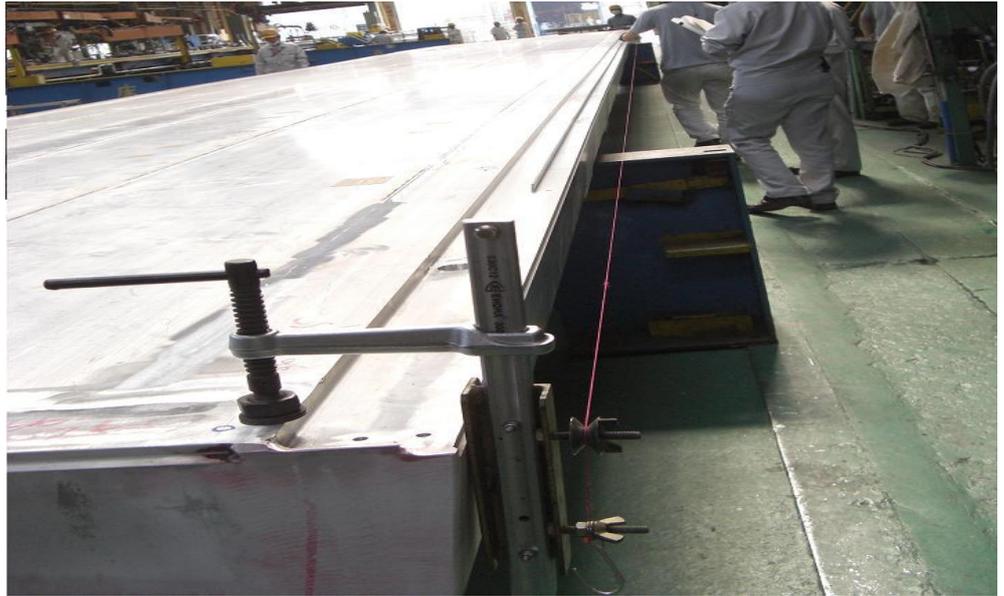
附圖 16：車架尺寸量測(架設基準線)

- A、依「車架檢查」TEMU-TP-R021 規定辦理。該規定檢測項目為「尺寸量測」及「焊接檢查」(含目視檢查、滲透探傷試驗及超音波探傷試驗等)。
- B、本次依實際行程排定車架「尺寸量測」1 項。檢測車號為 TEM_A2005。於車架焊接修補及調整完成後，將車架置放檢測平臺上，依序施行尺寸量測車架全長、全長左右差距、寬幅、對角線差距，枕樑間距離，枕樑至前後端樑差距，側樑之彎曲，端樑至連結器安裝面長度及左右差距等。
- C、檢查設備：符合 ISO 規定之捲尺及直尺等。(部分採架設基準線量測)

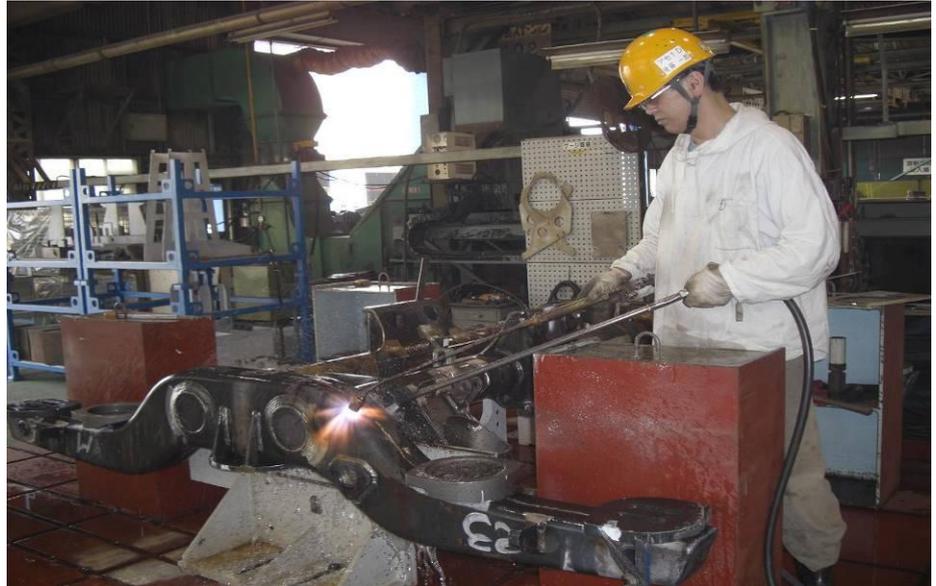
附圖 21：框架熱校正及應力消除(火焰法)

- ◆焊接處以研磨機打磨，打磨方向必須與應力方向平行，目的兼具消除部分應力。
- ◆架框本體組焊品值要求高，故採用常保朝下焊接施工，及採用大型迴轉治具(positioner)。
- ◆為防止組焊熱變形與殘留應力，同部位採分段施作。
- ◆組焊後之轉向架框，框架會有熱變形及發生應力等情形，故採用火焰法，執行熱校正及應力消除。該操作人員依實務經驗，利用火焰槍、冷卻水柱及檢測尺規等，交互加熱及冷卻，即可完成校正。因火焰校正，大部分均依累積經驗處完成，據日本車輛製造場說明，該公司顧及轉向架高品質需求、操作人員熟悉度及傳承等，每 2 星期至少均辦理 1 次操作訓練，以熟悉該作業。
- ◆本批採購之傾斜式列車轉向架框內，因設有補助空氣室，故辦理耐壓性測試。

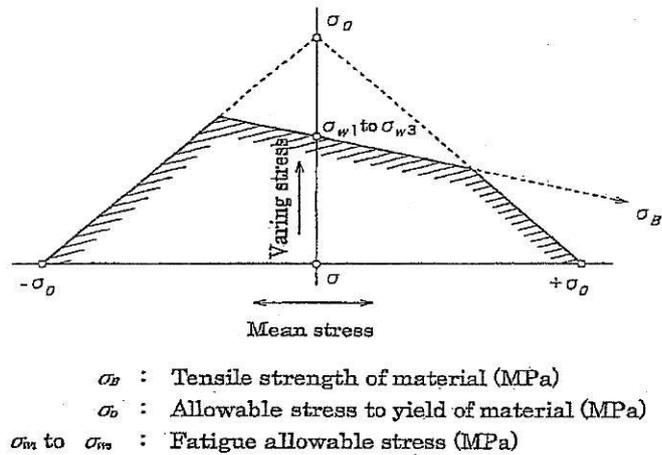
附圖 25：轉向架框靜態負荷應力界限圖

軌道車輛係以轉向架為車體承載及走行裝置，故轉架製設計、製造及檢測等，均有嚴格標準規範。所設計之轉向框架靜態負荷強度設計，應採用至少 1.5 倍以上之負荷系數等，並針對「疲勞負荷」及「安全負荷」各項條件下，進行有限元素分析(Finite Element Analysis)，分析所得之應力值，應於安全界線內(如附圖 25)。再據以執行轉向架框之實務樣品製造及檢測等，檢測各項條件下之結果，如均能在安全限度內，則續執行大量生

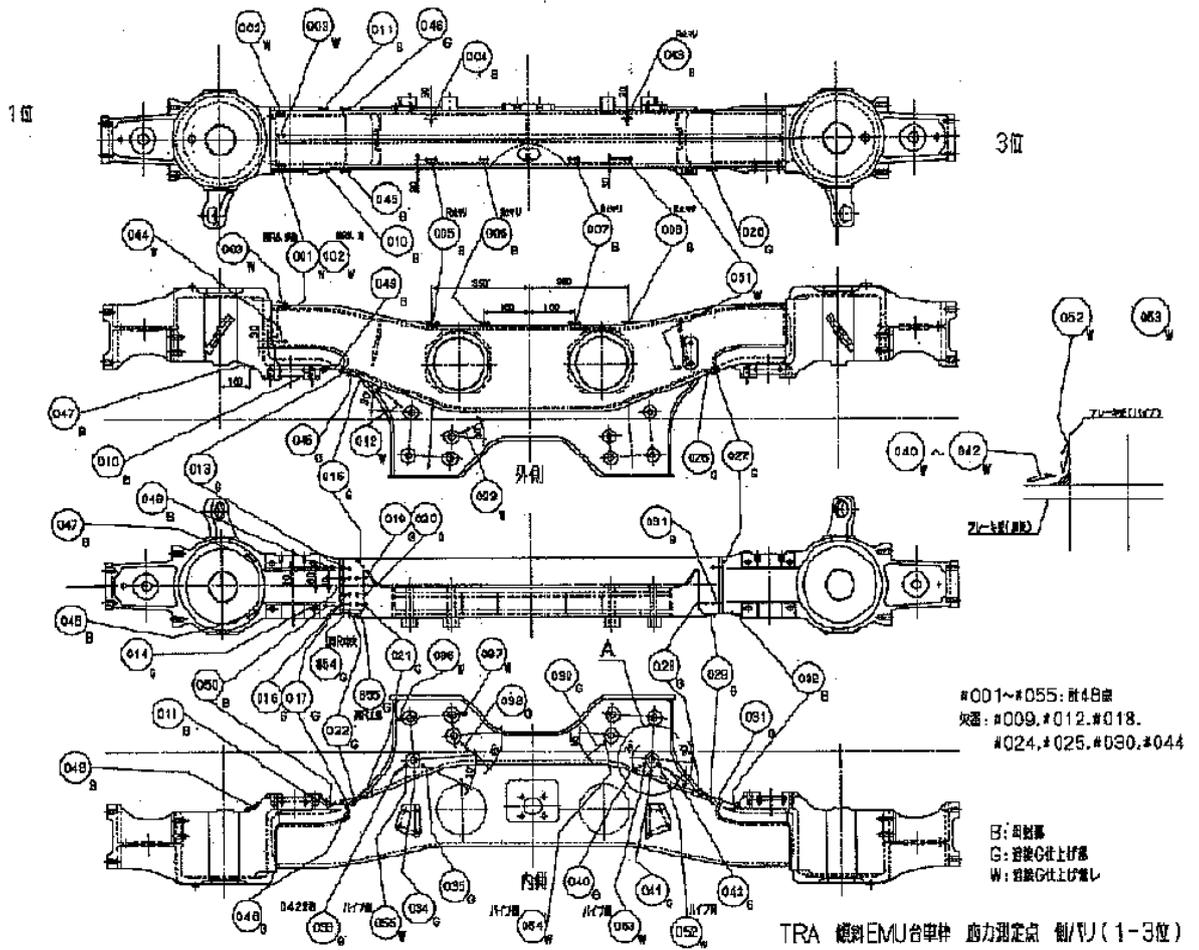
附圖 26：轉向架框靜態負荷應力測試點位置圖

實務上，實施轉向架框各項應力負荷檢測之準備作業，先經電腦模擬轉向架框易造成應力集中各處，如框架彎曲面或焊接處(焊接處，儘可能打磨處理，以應力消除)，再據以訂定應變測定點。本次辦理 M 車轉向架靜態測試，經分析計測試 337 點，於測試點處黏貼應變片(Strain gauge)，應變片黏貼方向有 4 種(前後、上下、左右、45 度角)，位置如附圖 26 及附圖 27(僅列部分測試點圖示)，其測試數據連接傳送至電腦，以運算轉向架框受各項應力測試時變化，並分析轉向架框應力值，及應力界線。

測試點處標示 W，指測試母材焊接處應力(應變)值，未打磨。

測試點處標示 G，指測試母材焊接處應力(應變)值，已打磨。

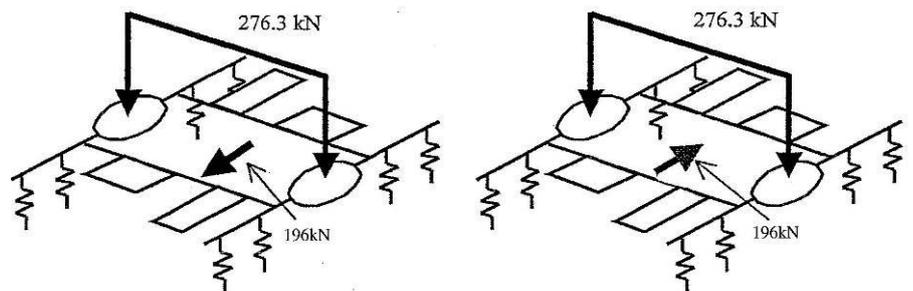
附圖 28：安全負荷測試—縱向負荷(前後荷重)檢測圖示

將轉向架質量 $\pm 3g$ 之縱向負荷 $196\text{kN}=6,660\text{kg}$ (轉向架負荷) $\times \pm 3g$ 施加在軸箱的相對位置，同時施加最大靜態空氣彈簧負荷 276.3kN (滿載條件) $= 92.1\text{kN}$ (滿載條件下空氣彈簧負荷) $\times 2$ (空氣彈簧數量) $\times 1.5$ (安全係數)。負荷測試程序(步驟)，負荷由 $0\text{kN} \rightarrow 100\text{kN} \rightarrow 150\text{kN} \rightarrow 196\text{kN} \rightarrow 105\text{kN} \rightarrow 100\text{kN} \rightarrow 0\text{kN}$ 逐漸增加後，再逐漸減少。

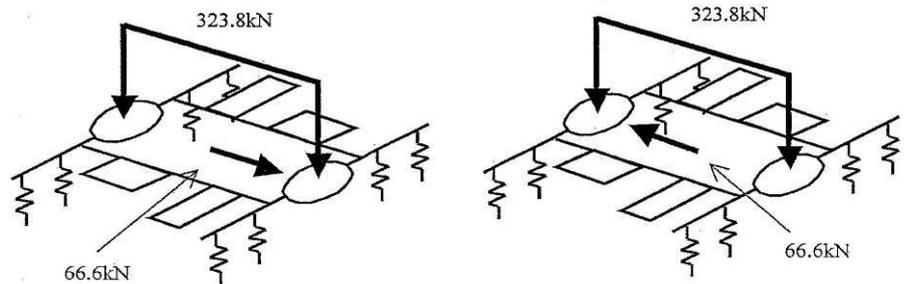
附圖 29：安全負荷測試－橫向負荷(左右荷重)檢測圖示

在轉向架框橫向止檔施以 66.6kN 橫向負荷(車輛滿載條件下模擬計算結果值，等同車體重心位置施以車體翻覆負荷)，同時施加最大靜態空氣彈簧負荷 323.8kN(翻覆時最大垂直負荷) = [92.1(滿載條件下空氣彈簧負荷)×1.5(安全係數) + 23.7(模擬計算車體翻覆時，空氣彈簧產生之反作用力)]×2(空氣彈簧數量)。負荷測試程序(步驟)，負荷由 0kN→40kN→55.3kN→66.2kN→66.6kN→66.2kN→55.3kN→40kN→0kN 逐漸增加後，再逐漸減少。

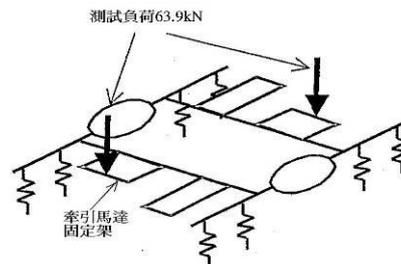
附圖 30：安全負荷測試－搭載設備負荷(牽引馬達)檢測圖示

在轉向架框牽引馬達固定座施以垂直負荷 63.9kN(牽引馬達固定座負荷) = 580(牽引馬達質量) + 23/2(撓性接頭質量)×±11g(牽引馬達重心處垂直加速度)。負荷測試程序(步驟)，負荷由 0kN→25kN→50kN→63.9kN→50kN→25kN→0kN 逐漸增加後，再逐漸減少。

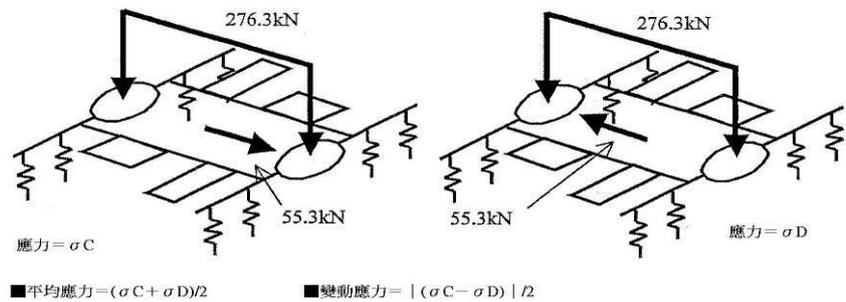
附圖 31：疲勞負荷測試－橫向負荷(左右荷重)檢測圖示

在轉向架框橫向施以橫向負荷 $55.3\text{kN} = 92.1\text{kN}$ (滿載條件下空氣彈簧負荷) $\times 2$ (空氣彈簧數量) $\times \pm 0.3g$ ，同時施加最大靜態空氣彈簧垂直負荷 276.3kN (滿載條件) $= 92.1\text{kN}$ (滿載條件下空氣彈簧負荷) $\times 2$ (空氣彈簧數量) $\times 1.5$ (安全係數)。負荷測試程序(步驟)，負荷由 $0\text{kN} \rightarrow 40\text{kN} \rightarrow 55.3\text{kN} \rightarrow 40\text{kN} \rightarrow 0\text{kN}$ 逐漸增加後，再逐漸減少。

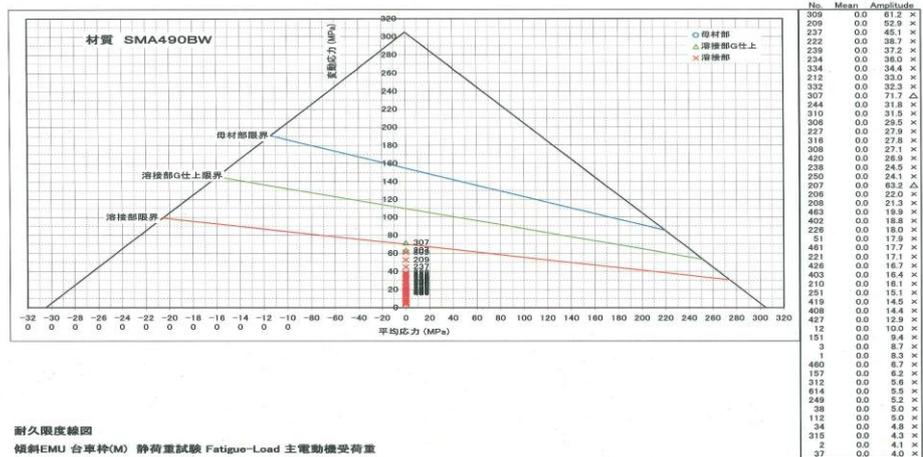
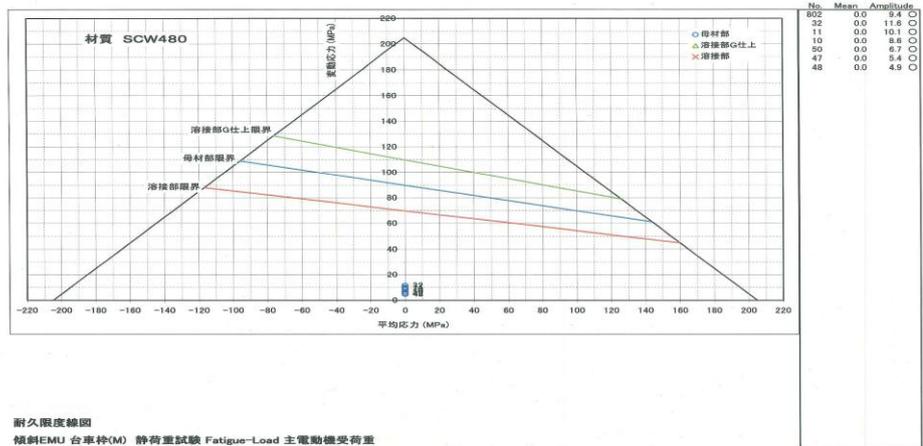
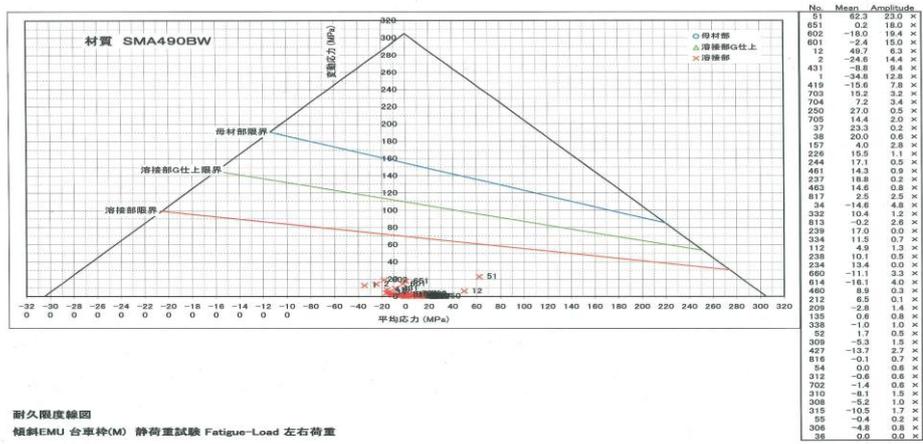
附圖 39：M 車轉向架框靜態負荷測試紀錄(耐久限度線圖)

檢視檢測項目，確認量測之應力值，均落於安全界線內，與「轉向架框靜態負荷測試程序書」相符。

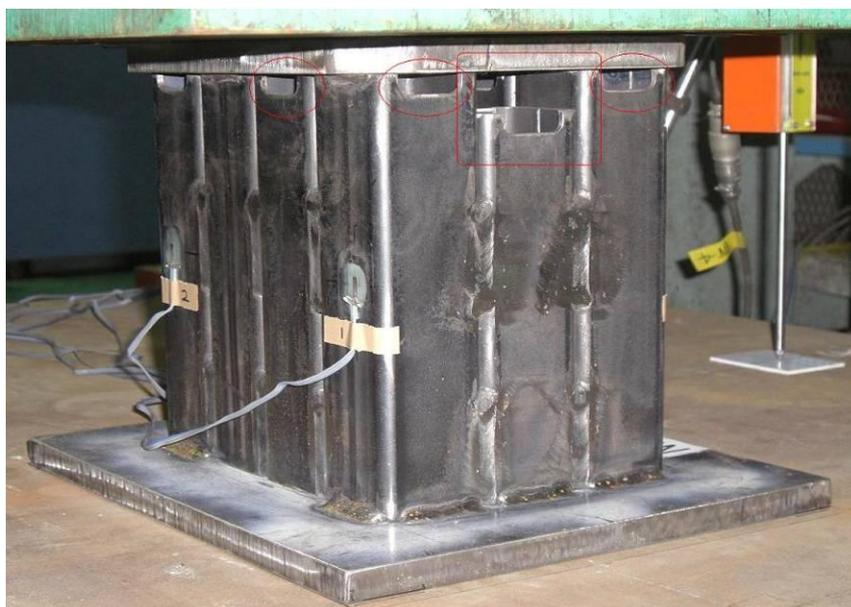
附圖 44：機械保險裝置樣品圖示

檢測驗證樣品 2 組。為驗證可達到預期分析成果，該機械保險裝置採用 12 只四角型(中空)長條鋼鐵組焊而成；另為有效且能持續有效的承受及吸收能量，各四角型(中空)長條鋼鐵之長度不同，及部分設有凹型槽等。(○標示凹槽，□標示長度不同)

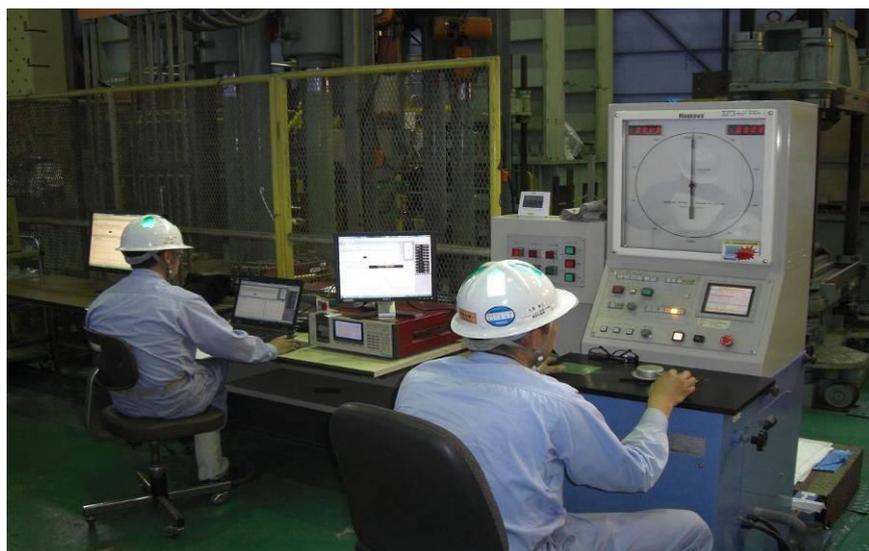
附圖 48：機械保險裝置測試實況(測試資料擷取)

測試樣品 2 各裝設 2 組應力片(上下方向)，試驗機架裝設 4 組變位計。將測試樣品穩固於試驗機架臺上，從其上方施以均勻負荷，於樣品受力壓縮變形時，同時測定「變位量」及「反作用力(挫屈強度)」(量測各組數據，電腦計算平均值)。應符合測試條件：反作用力(挫屈強度)3310 kN 以下，變位量 500 mm 以下。

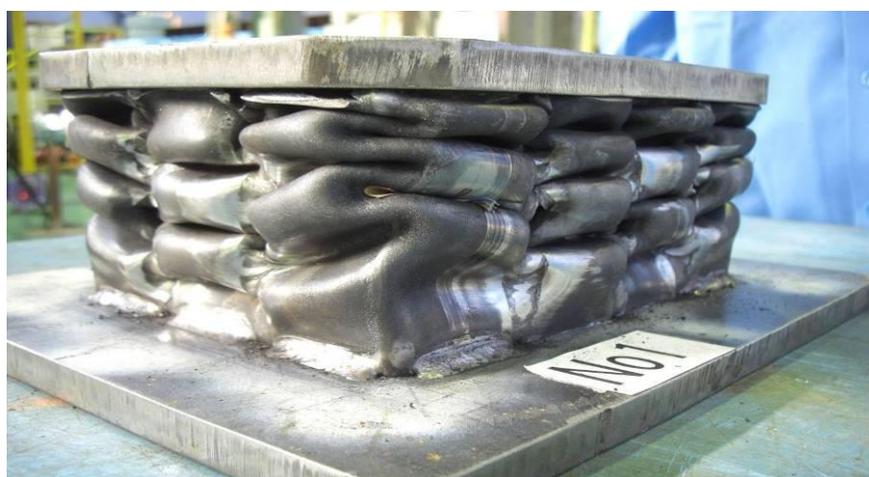
附圖 49：機械保險裝置測試實況(壓縮測試結果)

(1) 第 1 組樣品：反作用力(挫屈強度)2477.0 kN，變位量 28.30 mm。

(2) 第 2 組樣品：反作用力(挫屈強度)2499.7 kN，變位量 29.03 mm。

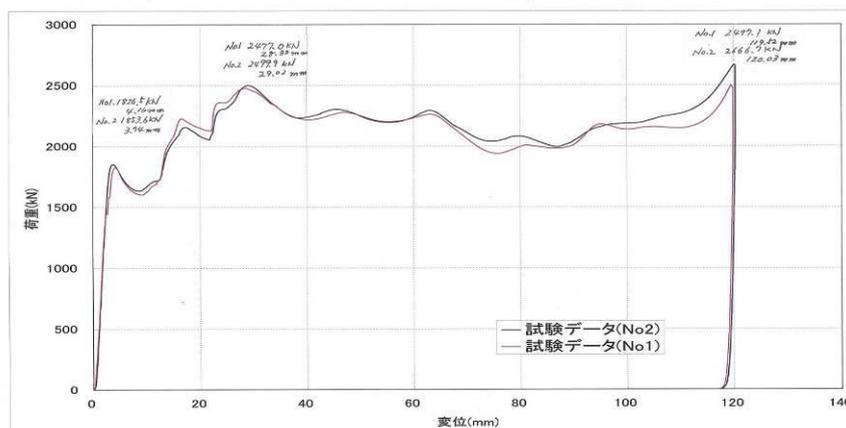
附圖 50：機械保險裝置(kN)－變位(mm)特性曲線圖

3、檢測成果：荷重(kN)－變位(mm)特性

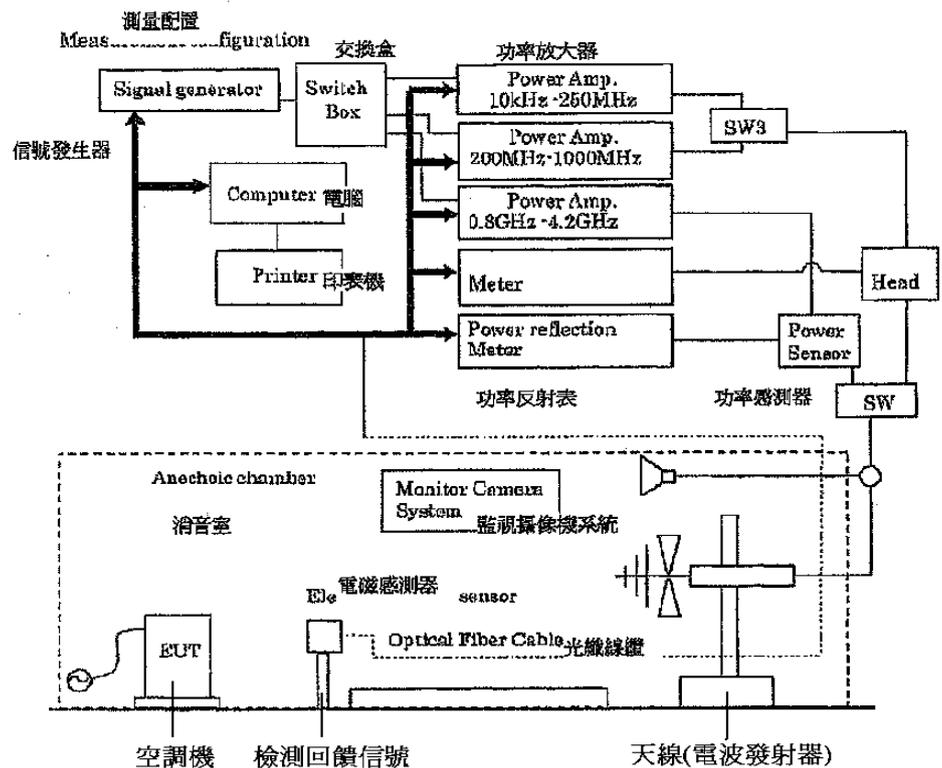
附圖 51：空調機電磁相容性量測設備配置

空調機電磁相容性量測設備配置(如附圖 51)，將空調機放置於電波檢測消音密閉室(如附圖 52)，此消音密閉室依國家標準設置，內牆板共有 4 層(第 1 層為「盾紋壁面 Shield of wall face」，第 2 層為「亞鐵塩吸收體 Ferrite absorber」，第 3 層為「低誘電性物體 Low dielectric substance」，第 4 層為「磁性體模 Magnetic substance file」)，用以逐步吸收測試產生之電波及音波，達到消音效果及規定。測試之空調機樣品，依實體大小及檢測需要，計取 26 個檢測點，由天線(發射器)依規定逐次發射不同頻率電波，電磁感測器接收回饋信號，傳遞至於電腦自動計算成果。因於消音密閉室內量測，故裝設監視系統，方便監控。

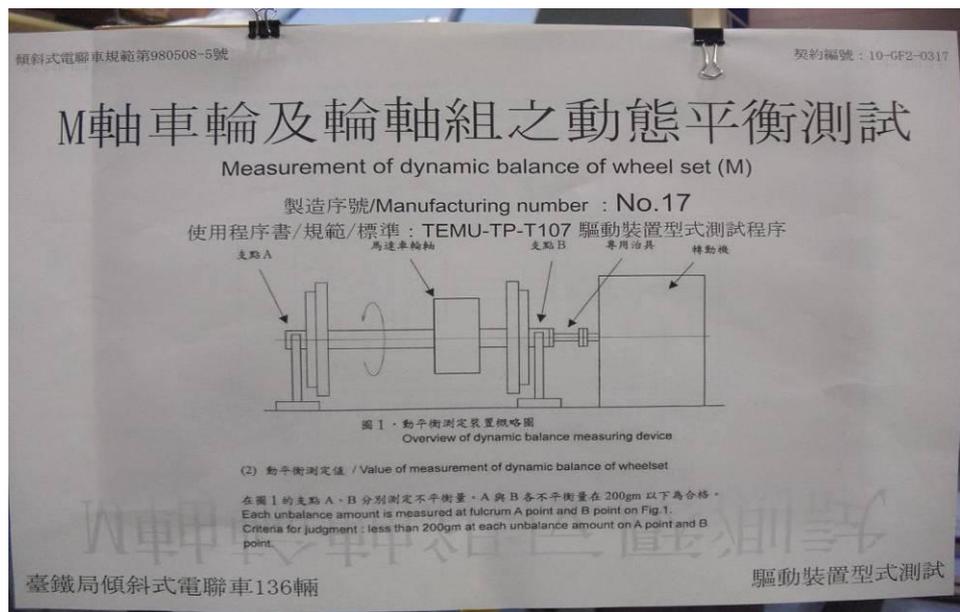
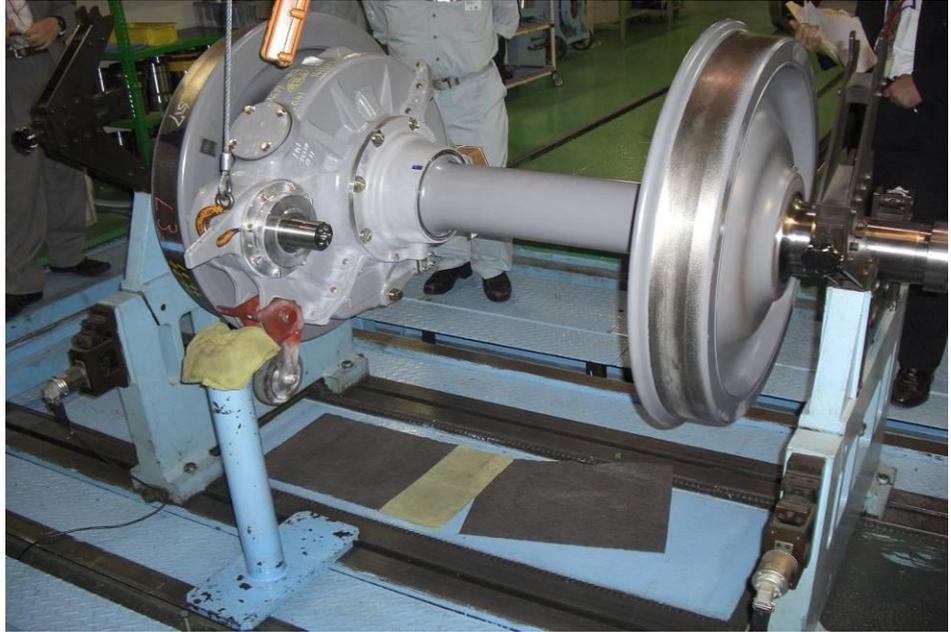
附圖 55：輪軸組動平衡測試圖示

A、 輪軸組動平衡測試，檢測傳動齒輪及齒輪箱組裝完成之輪軸組，其不平衡量在 200gm(20kgfcm)以下為合格，檢測 1 輪軸組(東洋車軸號碼 No.17)，檢測數值如下：

動平衡量				不平衡角度		迴轉數 (rpm)
齒輪箱側		無齒輪箱側		齒輪箱側	無齒輪箱側	
讀取值 (g)	計算值 (kgfcm)	讀取值 (g)	計算值 (kgfcm)			
112	4.82	129	5.55	302	112	260

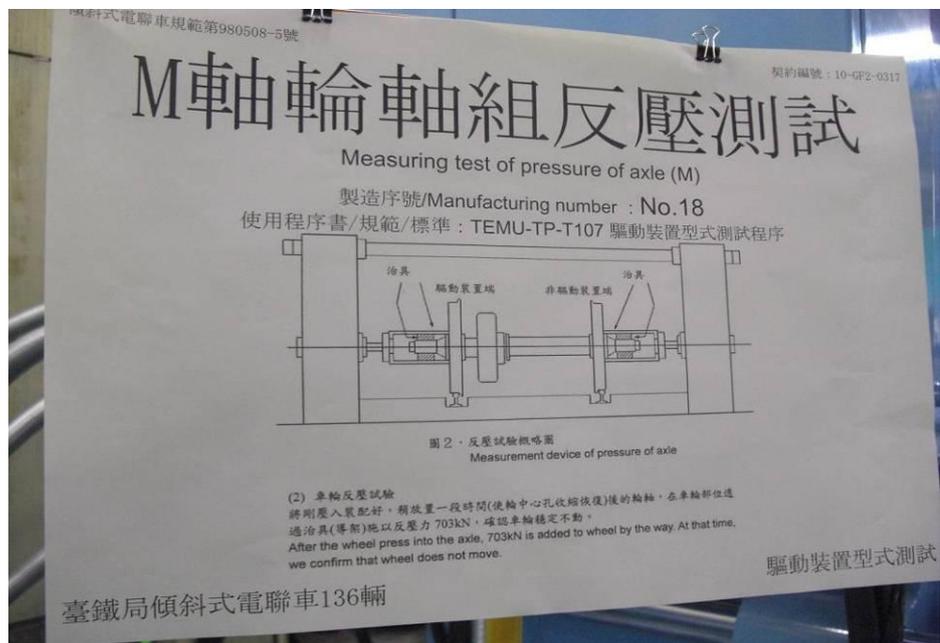
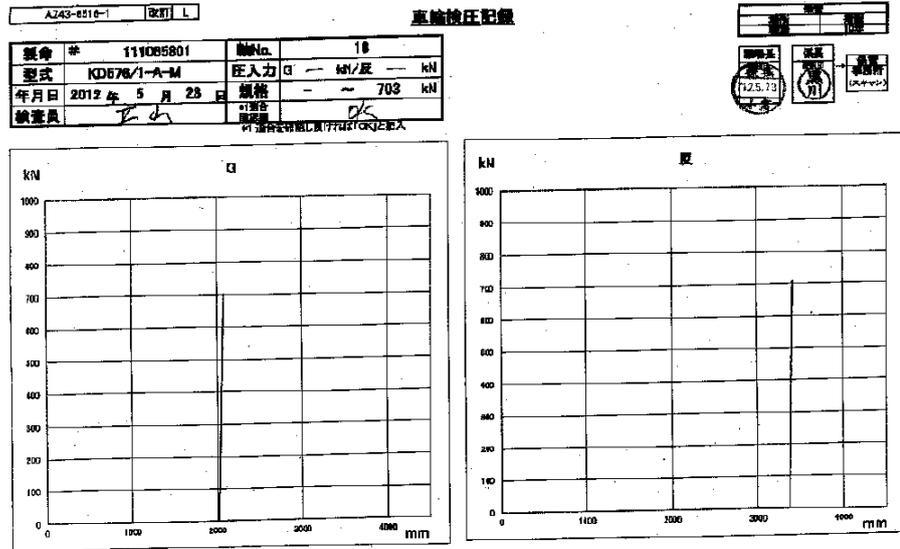
附圖 57：輪軸組反壓測試圖示

B、輪軸反壓試驗，將已組裝完成輪軸組，稍放置一段時間(待車輪軸心孔收縮恢復)，在車輪部位透過治具施以反壓力 703kN，確認車輪不移動。此項檢測目的，確認輪軸組裝良好。

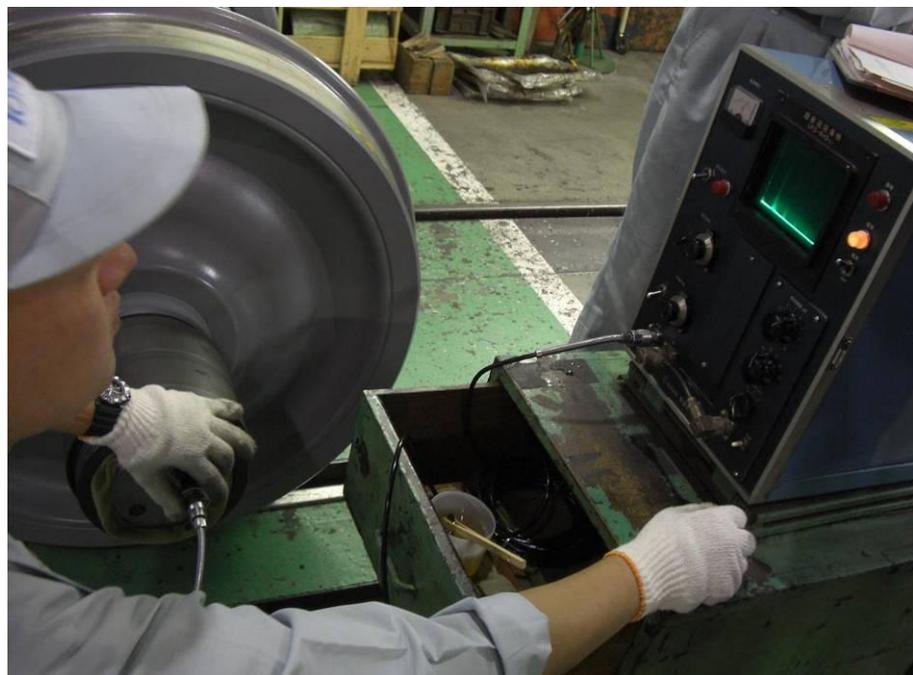
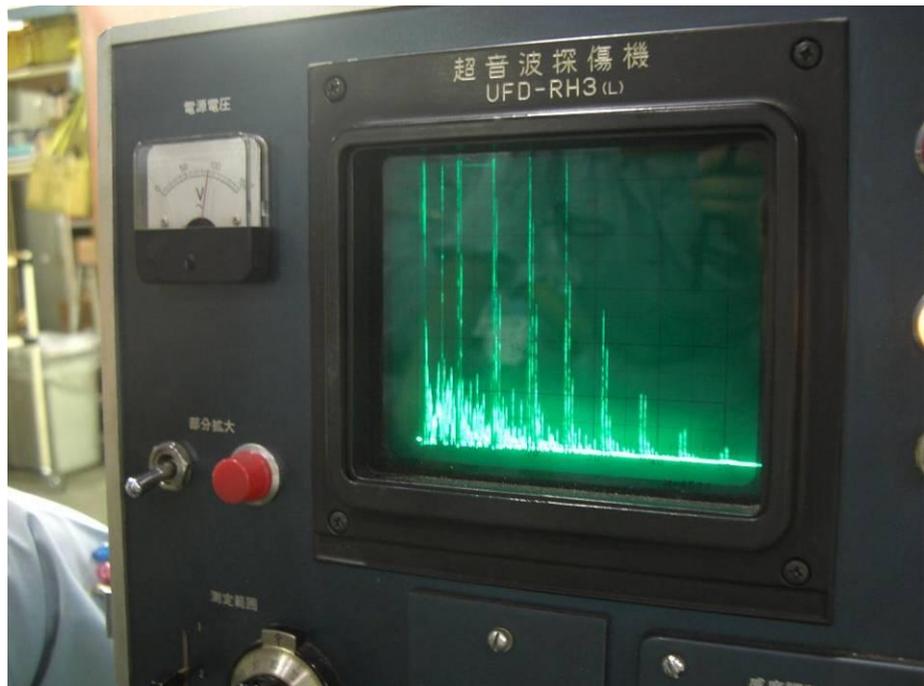
附圖 59：超音波探傷檢查實況(量測)

- C、輪軸超音波探傷檢查，輪軸組壓入軸頸滾動軸承後，於尚未裝上軸端蓋前，在非驅動裝置側之軸端部，施以超音波探傷檢測輪軸內部是否有損傷。衰減等級在 2 級以上為合格。檢測 1 輪軸組(東洋車軸號碼 No.16)，檢側衰減度均為 B2 70。

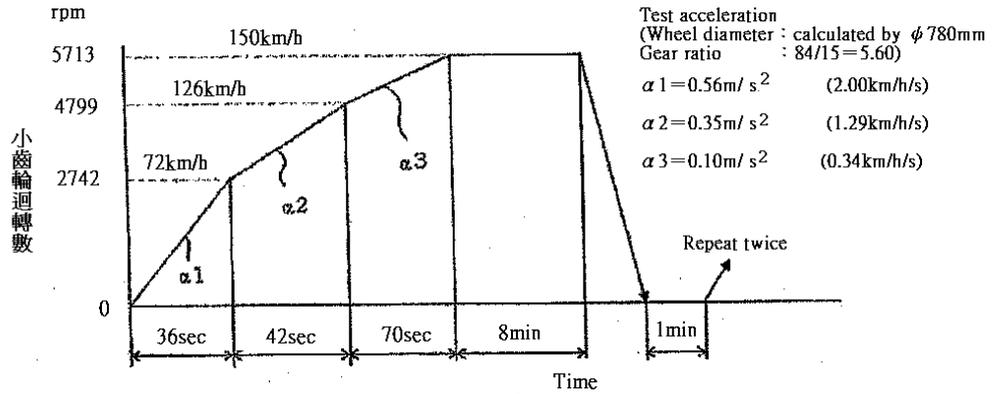
附圖 61：驅動裝置低溫急加速試驗迴轉模式

試驗條件：試驗迴轉模式(如附圖 61)，迴轉方向分為正轉及逆轉，齒輪裝置處空車狀態，試驗溫度為 0℃，齒輪箱油量位於油計面下限線。

依試驗迴轉模式，模擬現車加速率($\alpha 1 \sim \alpha 3$)加速至最高車速 150km/h(小齒輪迴轉數 5713rpm 以上)，連續以最高運轉速度運轉 8 分鐘後，確認驅動裝置之軸承無燒損，檢測最大溫度上昇率應在 15℃/分以下。實務檢測 1 組輪軸(東洋車軸號碼 No.1)，採正轉方向檢測，其溫度上昇率在 4℃/分。

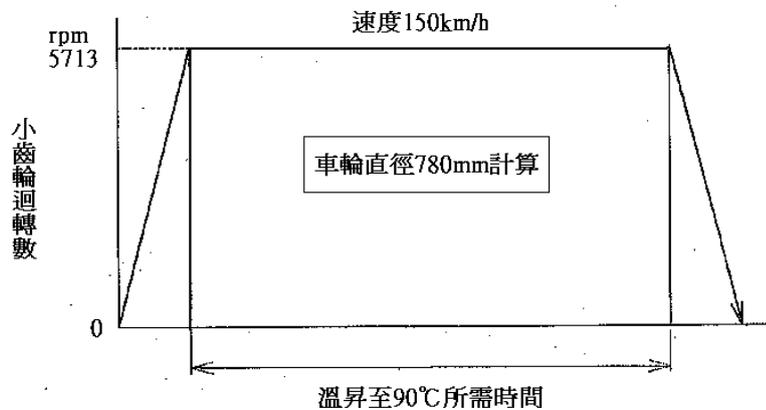
附圖 62：驅動裝置高溫特性試驗迴轉模式

試驗條件：試驗迴轉模式(如附圖 62)，迴轉方向分為正轉及逆轉，齒輪裝置處空車狀態，試驗溫度為常溫，齒輪箱油量位於油計面上限線。

依試驗迴轉模式，模擬現車加速至最高車速 150km/h(小齒輪迴轉數 5713rpm 以上)，連續以最高運轉速度運轉，確認各部溫度上昇 90°C 需在 20 分鐘以上，且無漏油。實務檢測 1 組輪軸(東洋車軸號碼 No.1)，採逆轉方向檢測，其溫度上昇 90°C 需 52 分鐘。經檢測發現齒輪箱之下方接合處，有漏油現象，已備註於檢驗紀錄表格內，此項立約商認為係檢測齒輪箱與車軸接合之軸承處是否漏油，擬再修正試驗程序書並依序送審。

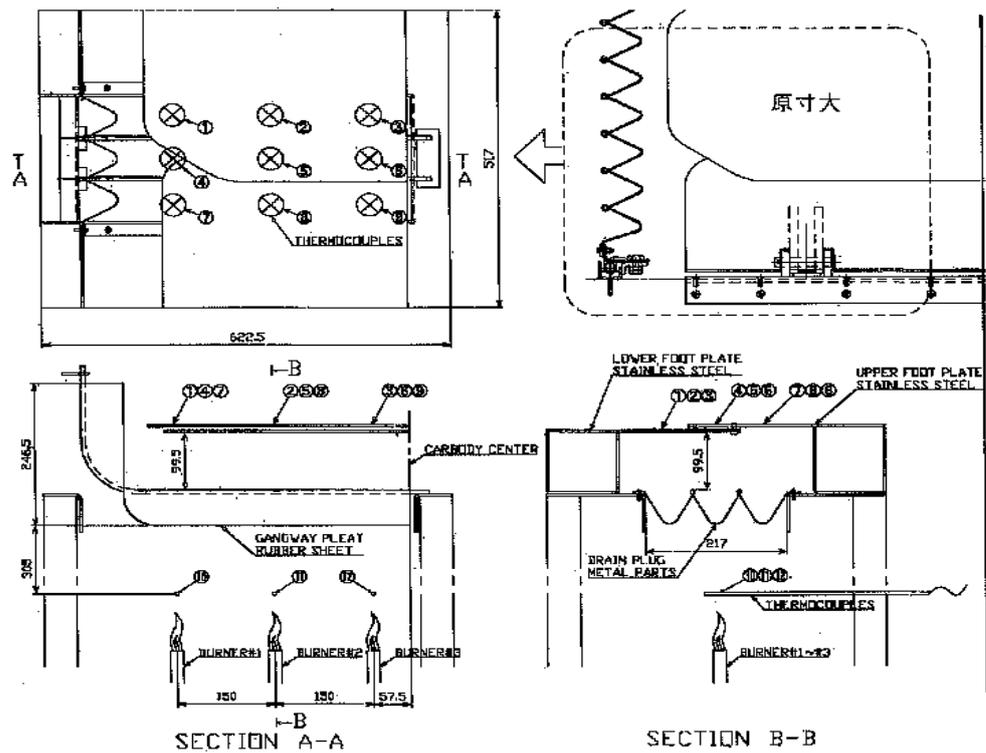
附圖 66：風檔防火性能測試樣品圖示

測試樣品形狀尺寸，係依風檔裝置地板周邊之形狀尺寸製作，為風檔實物尺寸 1/4。渡板表面設置①-⑨等溫度量測點，在距離測試樣品下方 305mm 位置，設置 3 處(⑩-⑫)量測爐內溫度，並控制燃燒器，使其溫度平均值保持規定之溫度曲線±10%誤差以內，約 15 分鐘後達到 760°C，保持此溫度直到測試開時後 20 分鐘止。

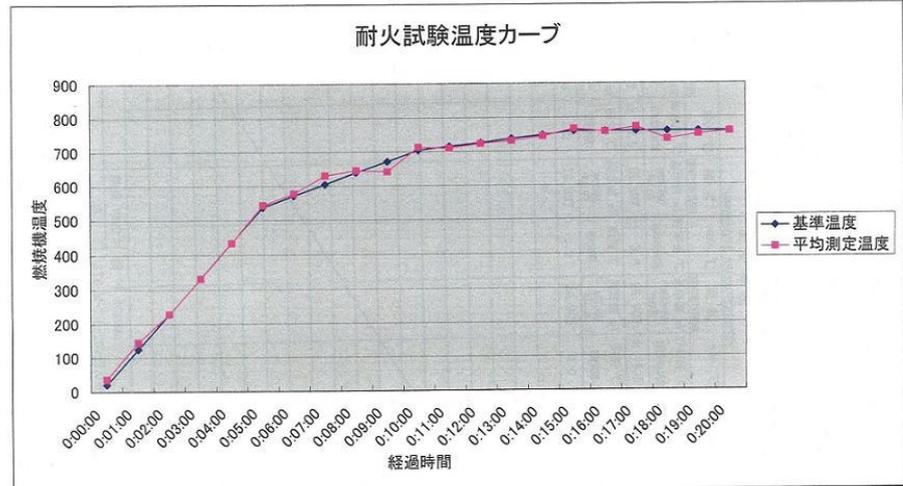
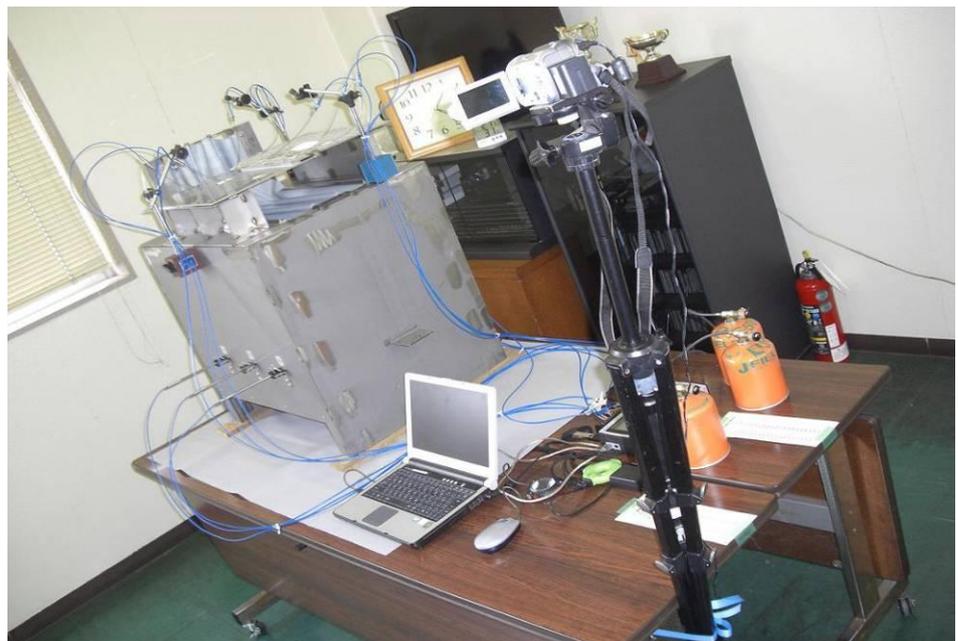
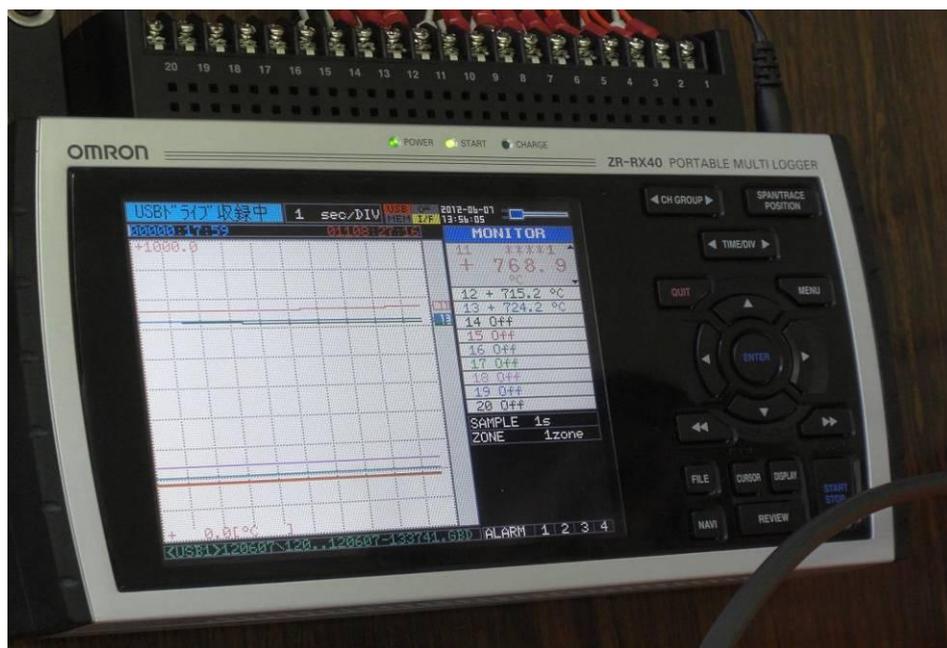
附圖 67：測試加熱時間-溫度曲線圖

加熱時間(分)	0	5	10	15	20
爐內溫度(°C)	20	538	704	760	760
現場實測之爐內溫度(°C)	35	543.3	712.2	766.5	759.6

測試成果(1)測試後表面平均溫度在環境基準溫度 21°C 之情況下，不超過 122°C (即平均溫度上昇不超過 101°C)。(2)測試後單點最高溫度在環境基準溫度 21°C 之情況下，不超過 164°C (即平均溫度上昇不超過 143°C)。(3)測試過程中測試樣品無崩塌(即不發生樣品崩塌肇生孔洞導致火焰冒到樣品上方情形)。(4)地板上方所佈置支棉絮吳著火引燃情形。

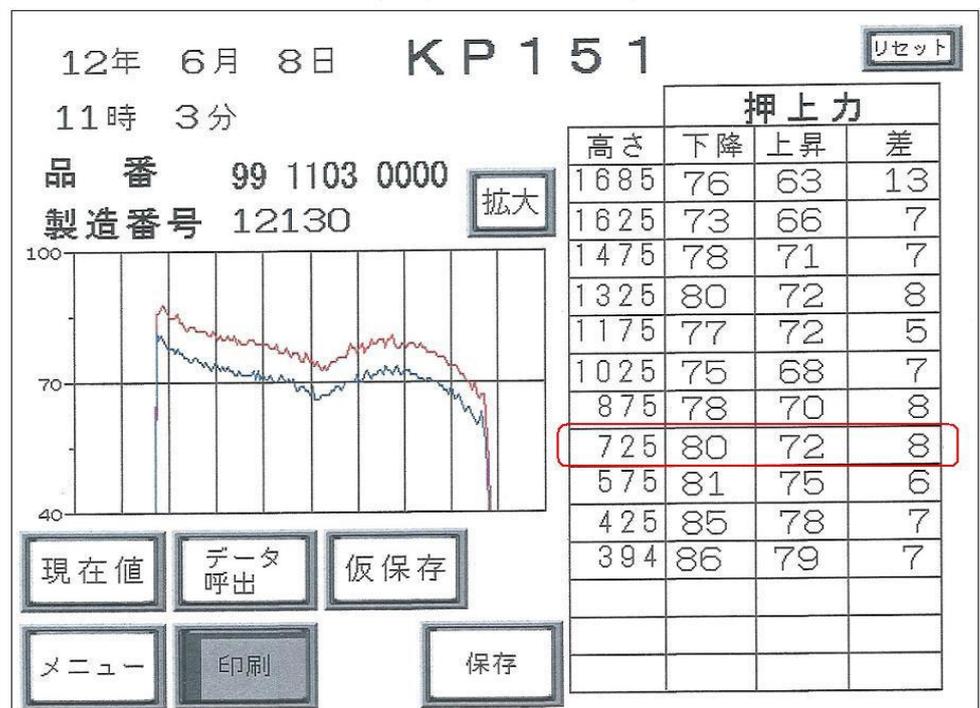
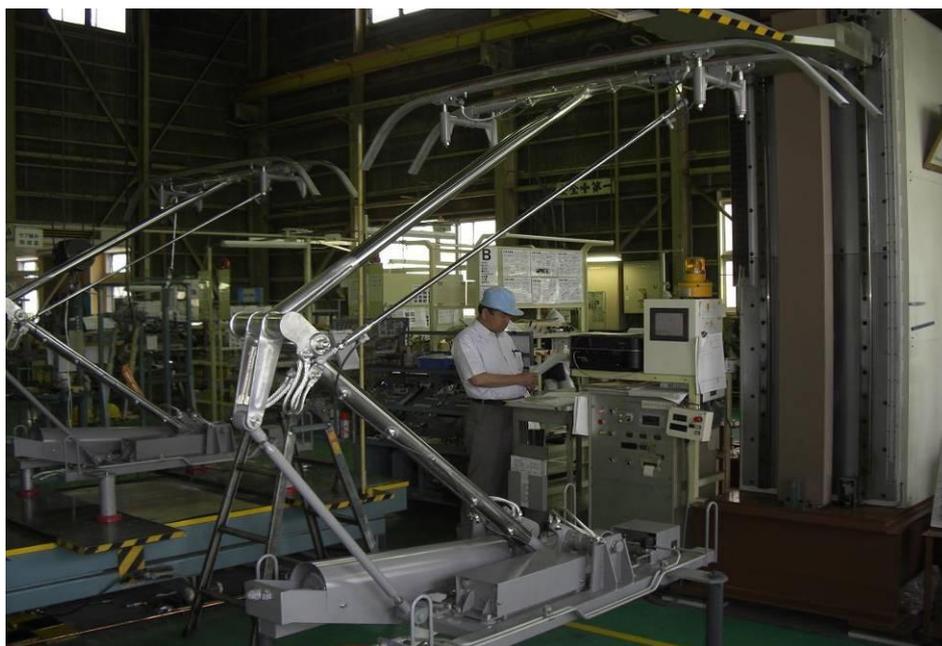
附圖 70：集電弓總成平均推昇力檢測表(標準作用高度 725mm)

檢測項目	檢測條件	檢測成果
平均推昇力	確認集電弓標準作用高度 725mm 時，上升壓力為 $73.5 \pm 2\text{N}$ 。(全程上升及下降速度為 $0.05\text{m/s} \pm 10\%$ ，壓力範圍為 49-88.2N)	72N
最高作用高度	常溫狀態以額定氣壓 850kPa 檢測，確認集電弓可上升到最高作用高度 1685mm。	符合
橫向剛性	保持集電弓在最高作用高度，對頂點部施加橫向 300N 外力，位移 30mm 以內。	30mm
漏氣檢測	常溫狀態，確認氣缸密封狀態(以 850kPa 壓力測試 10 分鐘，壓力降於 5%以下)。	無洩漏
折疊力	確認無空氣壓力作用下，集電弓不會上升(在上升方向施加 60N 拉力的同時，不會上升 20mm 以上)。	3mm
集電舟上下緩衝度	確認集電舟上下緩衝行程 $30 \pm 2\text{mm}$ 。	30mm

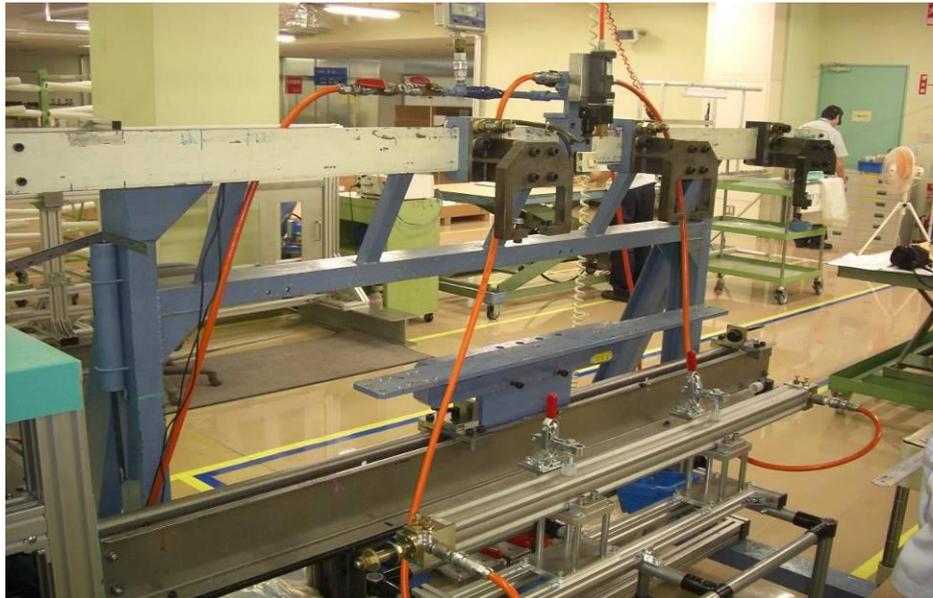
附圖 74：上下車自動門機單元(檢測)

經檢測編號 No.120019 自動門機單元組件性能，及檢測編號 No.120017 自動門機單元外觀，與規定相符合。

主要諸元	設計規定	檢測成果
供應動作壓力	490kPa	490kPa
最低動作壓力	150kPa	34.2kPa
最大行程	970±3mm	970mm
緩衝作用行程	不小於 100mm	開門 160mm，關門 180mm
開門時間	3.0±0.5 秒	3.3 秒
關門時間	4.0±0.5 秒	4.0 秒
在開門及關門位置之 1 分鐘壓降洩漏量	不超過 1kPa	0 kPa

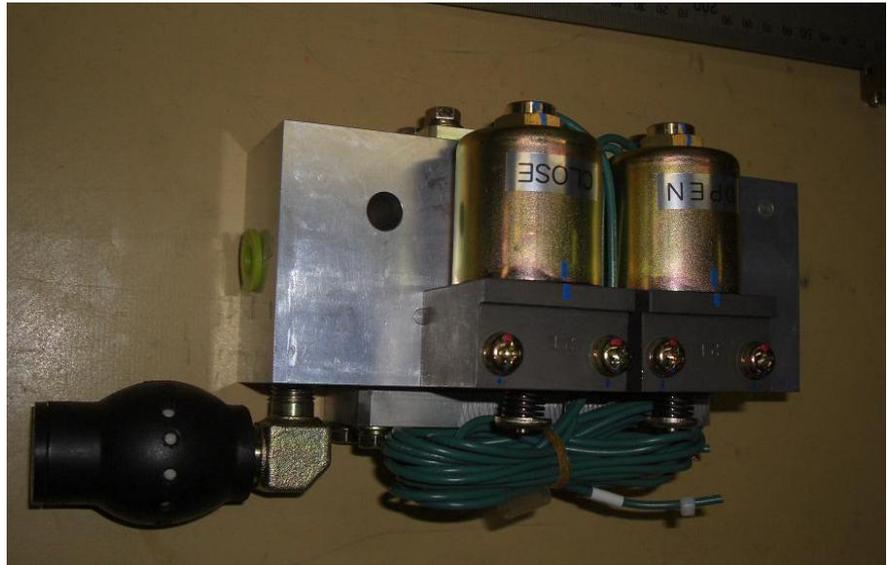
附圖 75：自動門電磁閥單元

2. 電磁閥單元(型號 WPM-42，品號 1927-2194303-01)，配合開關門需要，每組車門設有「開門」及「關門」等 2 組電磁閥。該 2 組電磁閥形狀及尺寸完全相同，唯配合「開門」及「關門」控制線路有差異。經檢測編號 No.12255F 電磁閥單元外觀，與規定相符合。

主要諸元	設計規定	檢測成果	
		MV(1)	MV(2)
主供應動作氣壓	490kPa	490kPa	490kPa
最低動作壓力	不超過 195kPa	80kPa	80kPa
最低動作電壓(於 490kPa 時)	不超過 14.4V	10.9V	11.3V
無氣壓開放電壓	1.2V 以上	2.8V	4.6V
供氣容量(0→490kPa)	不超過 2.0 秒	1.0 秒	0.4 秒
排氣容量(490→195kPa)	不超過 1.5 秒	0.9 秒	0.5 秒
耐壓性 1500V/1 分鐘	無異常	良好	良好
絕緣耐力性 500Vmega	不低於 30MΩ	∞	∞
線圈電阻值 (於 20°C 時)	70-80Ω	74Ω	74Ω

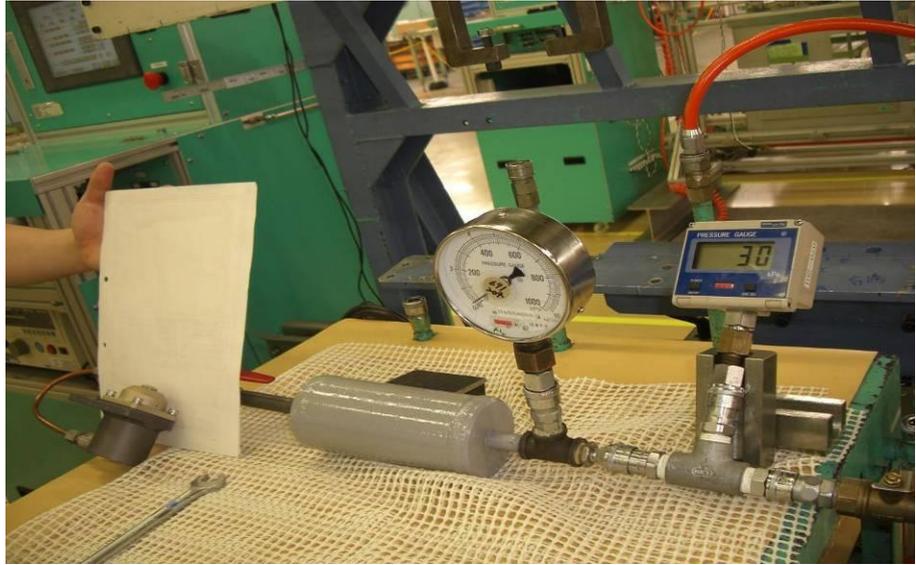
附圖 76：壓緊缸裝配件(檢測 30kPa 氣壓下活塞軸無行程)

3. 壓緊缸裝配件(品號 1925-3196912-02)檢測，每組自動門配置 4 組壓緊缸裝配件(分 3 種類)，為滑動式自動門關門後扣緊關閉功能，防止車門隨意被開啓，降底車門如未能完成關閉之噪音。經檢測編號 No.120033 壓緊缸裝配件性能，及檢測編號 No.120035 壓緊缸裝配件外觀，與規定相符合。

主要諸元	設計規定	檢測成果
主供應動作氣壓	490kPa	490kPa
高壓(490kPa)1 分鐘壓降洩漏量	不超過 1kPa	0kPa
低壓(150kPa)1 分鐘壓降洩漏量	不超過 1kPa	0kPa
490kPa 氣壓下整個行程時間	2.0±0.5 秒	1.8 秒
100kPa 氣壓下活塞軸完成整個行程	行程 15mm	15mm
30kPa 氣壓下活塞軸無行程	行程 0mm	0mm
從 490kPa 逐漸降低氣壓達 30kPa 時，活塞軸完全復位。	活塞軸完全復位	活塞軸完全復位
