## 速霸陸望遠鏡超廣角相機計畫之技術合作 委託案出國報告

服務機關： 中山科學研究院  
姓名職稱： (1)邱琪芳 聘用技正  
(1)李曜丞 技術員  
(2)廖俊易 聘用技正  
(2)何丞林 聘用技士  
派赴國家： 美國  
出國時間： (1)101/07/10~101/07/24  
(2)101/07/22~101/08/07  
報告日期： 101/08/20

本院航空研究所受中研院委託執行『速霸陸望遠鏡超廣角相機』乙案，應其要求於 101 年 07 月 10 日至 08 月 07 日派員赴美國夏威夷大島毛納基峰速霸陸天文台觀測基地，改善該相機濾鏡交換系統於前次可靠度測試時所出現系統不穩定現象；並於地面測試台架上執行 500 次周期之可靠度測試；且與相機鏡頭及望遠鏡本體基座執行配裝。

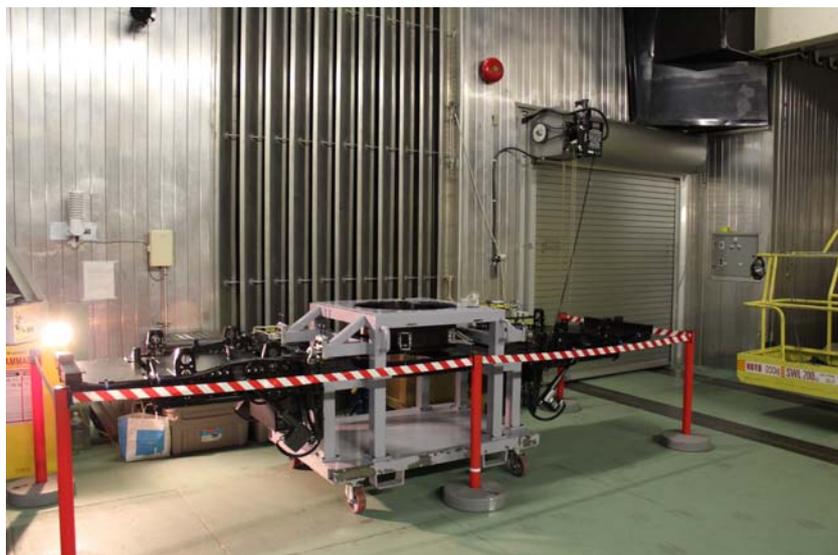
圖 二十六、濾鏡交換系統可靠度測試

測試執行至第 235 周期時紅外線側(IR Side)的牽引車馬達出現過載訊號而中斷，經排除後重新執行測試。第二次可靠度測試則持續執行了 500 個周期，後因紅外線側(IR Side)左邊之濾鏡保護門檔出現異常磨痕。由於該項異常現象無法於短時間內排除，且受限與時程安排，經檢討後決定中斷測試，改執行下一個科目。

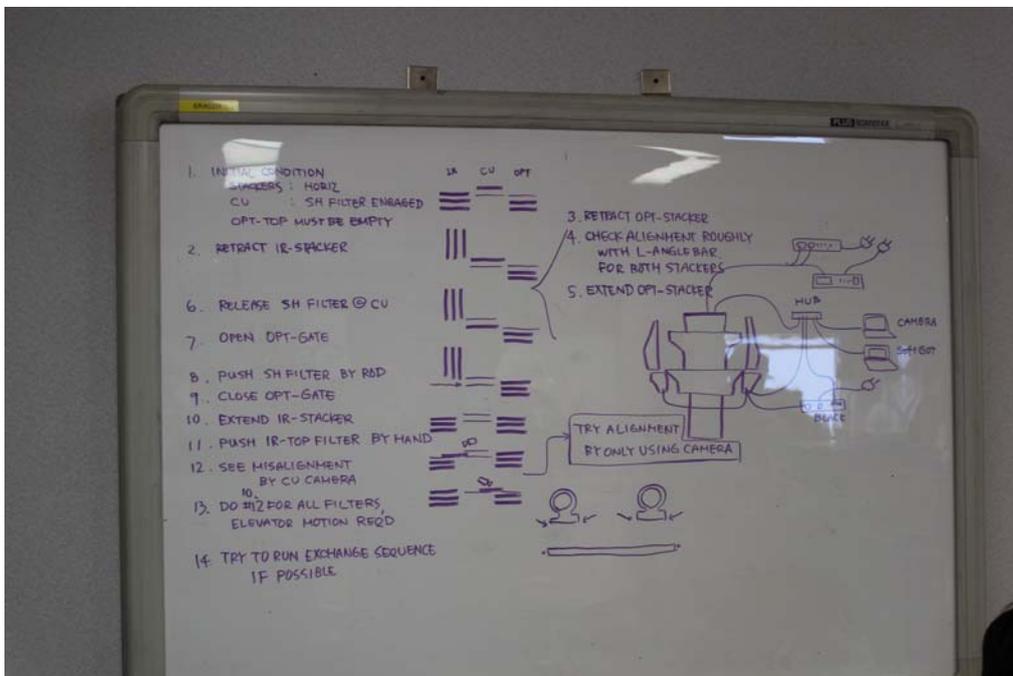
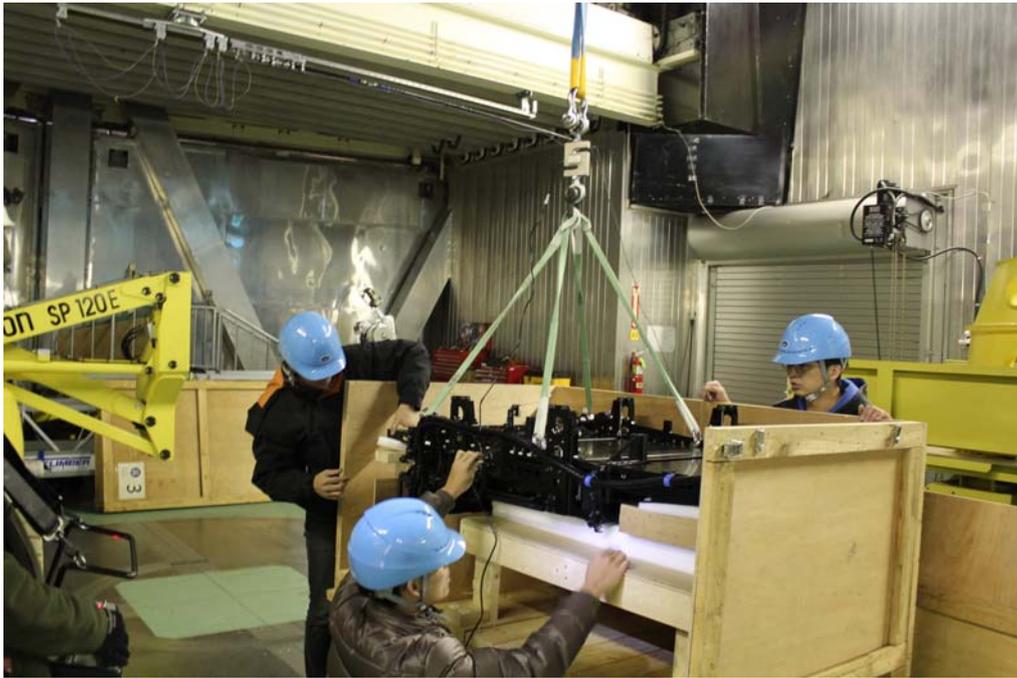
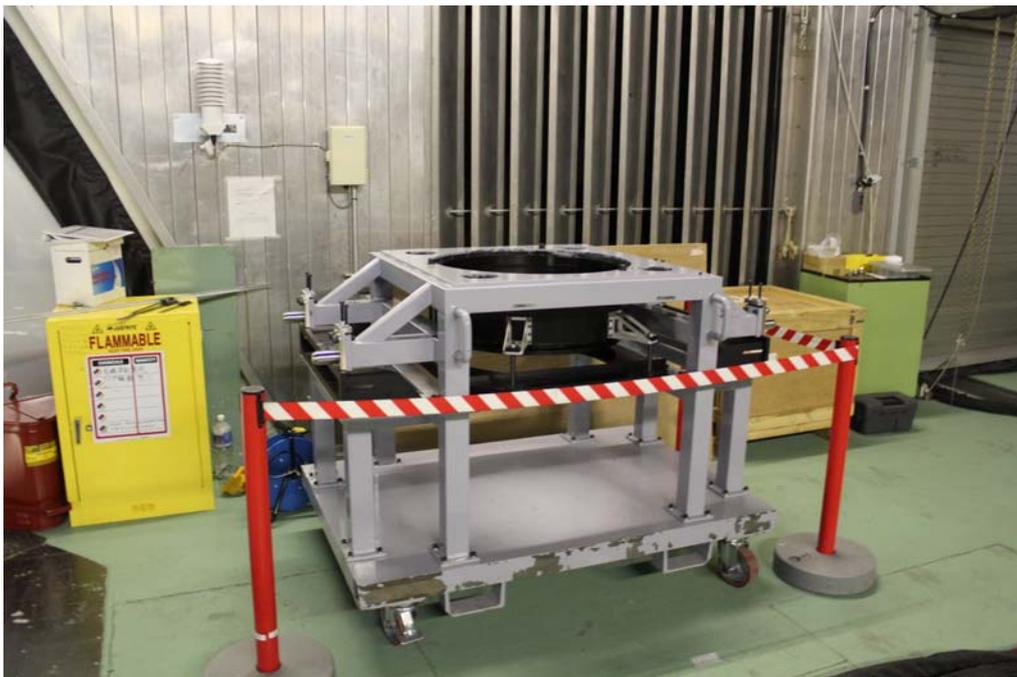
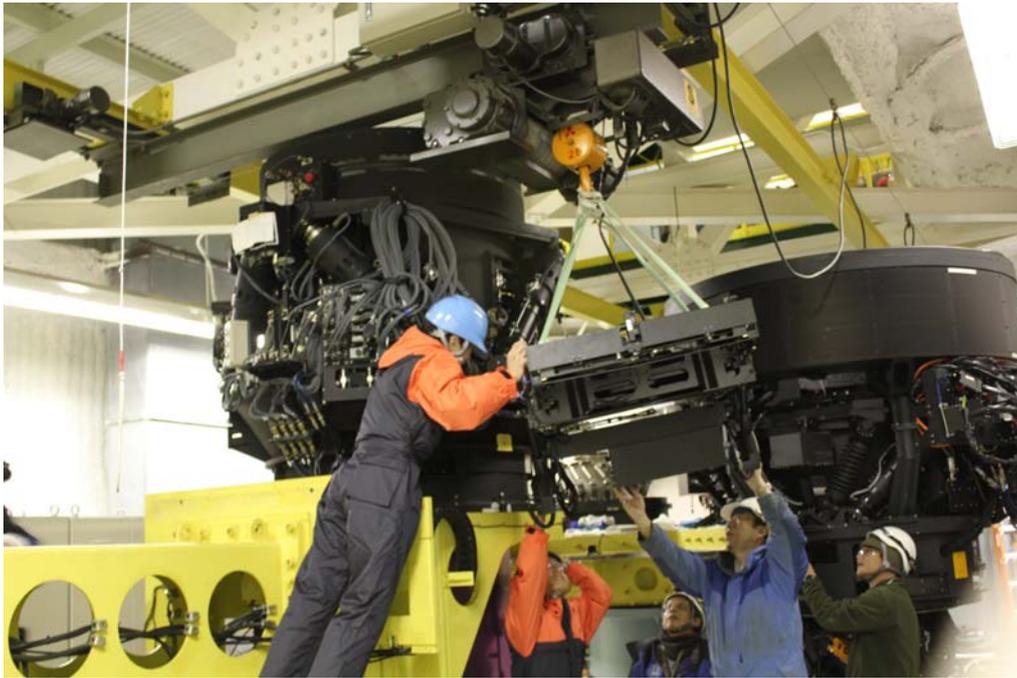
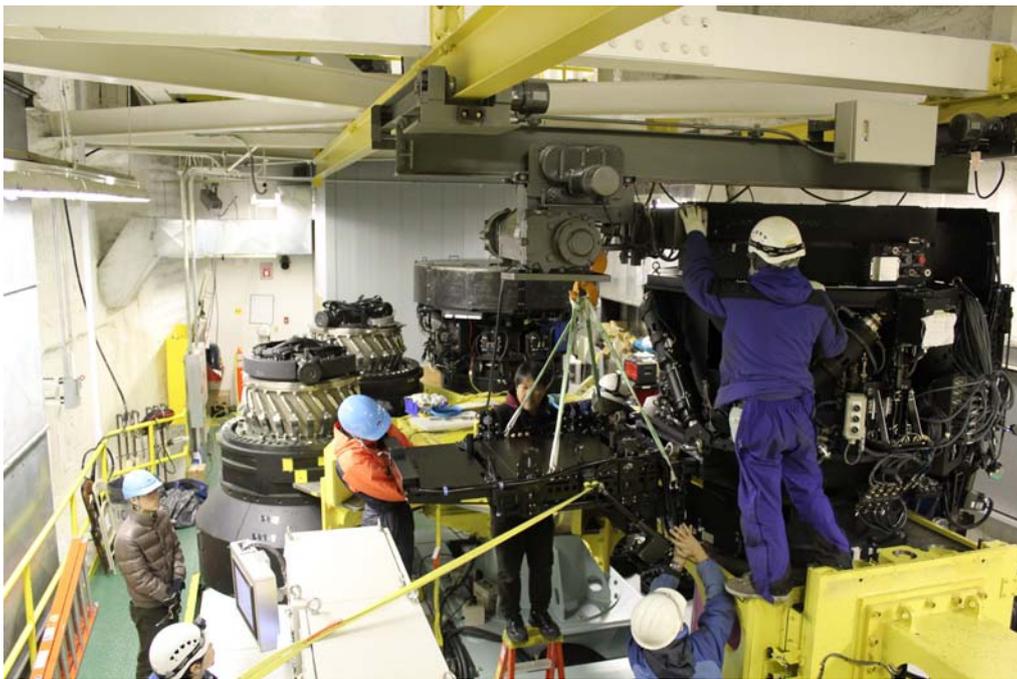
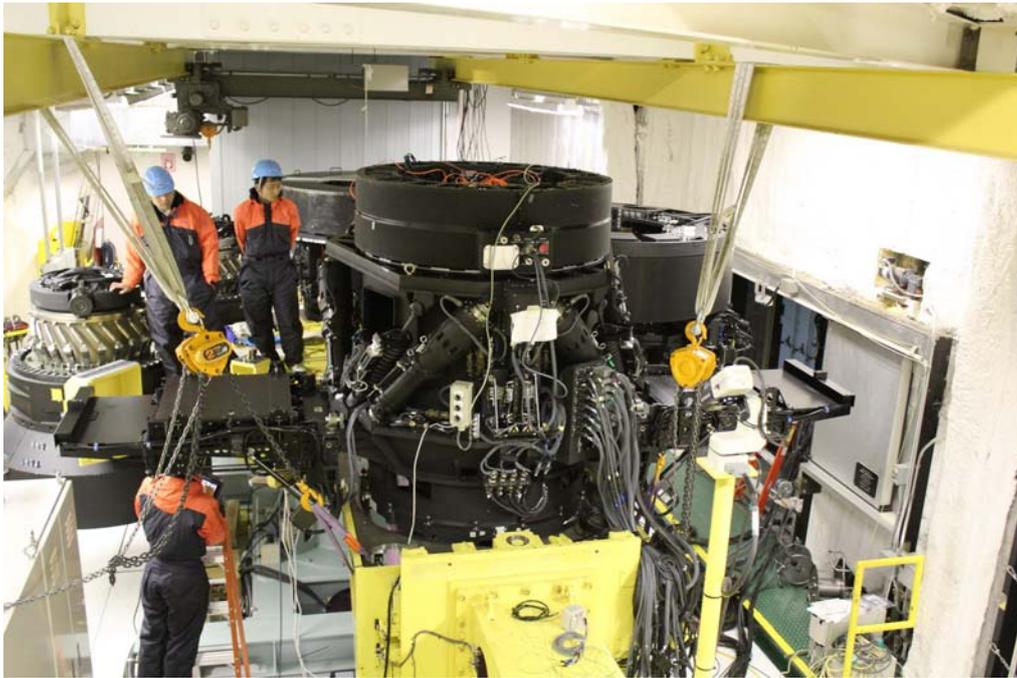
爲了解濾鏡轉換架實際安裝於相機鏡頭本體基座時，系統之各項功能是否仍能正常運作，我們必須將濾鏡轉換架從地面測試台架上拆下再安裝於相機鏡頭本體基座上(圖 三十二至圖 三十七)。此項工作科目原規劃以系統配備之垂直吊架並利用天車執行吊裝，但受限於場地高度，垂直吊架無法使用而必須改以水平方式吊裝，且由於現場天車不具有慢速微調功能，使得吊裝工作不易執行。吊裝後亦發現原先校準之軌道已產生偏移，雖經數次調整仍無法克服(圖 三十八)。經檢討後建議將此科目改於下次天文台維修時執行，並移往高度夠且具慢速微調功能天車之場地執行。
