出國報告（出國類別：研習）

大壩安全評估國際研習會暨技術考察

服務機關：經濟部水利署水利規劃試驗所

報告日期：102年9月2日

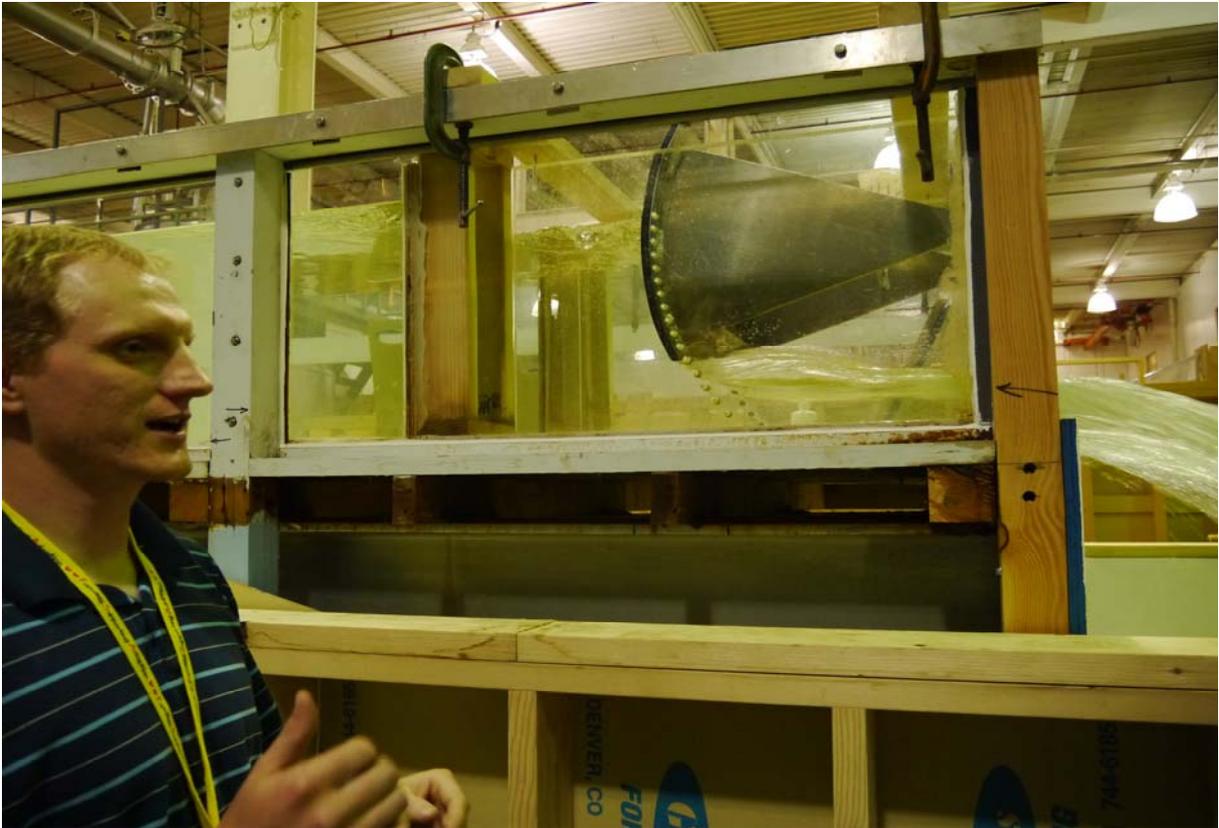
圖 2-17 水閘門衝擊力試驗

本日最後一堂課程為參觀壑務局試驗室，水工模擬實驗室等同本所水工試驗課，材料實驗室等同本所大地試驗課。圖 2-16 至圖 2-19 分別為實驗室內模擬設備與儀器；圖 2-16 為魚道模擬，利用類似魚骨的方式產生激流，讓有迴流性的魚類往上溯並能有休息空間，圖 2-17 為水閘門衝擊試驗，注意圖上閘門後方有需多白點處，該點為模擬閘門若受水流衝擊破壞後，可以利用閘門後方支承提供第二道支承力，避免閘門破壞掉落。圖 2-18 為壑務局目前正在進行的 Folsom Dam 改善計畫，該壩另新建一溢洪道，進水高程較原溢洪道低，作為緊急洩降用，而該模擬試驗模擬新建溢洪道與舊有溢洪道同時洩洪時對下游的影響，擔心在兩道水流下游交會處會產生漩渦並向下掏刷；圖 2-19 為材料實驗試 500 萬噸抗壓機，可模擬大尺寸混凝土試體受壓破壞情形，降低試體的尺寸效應影響。

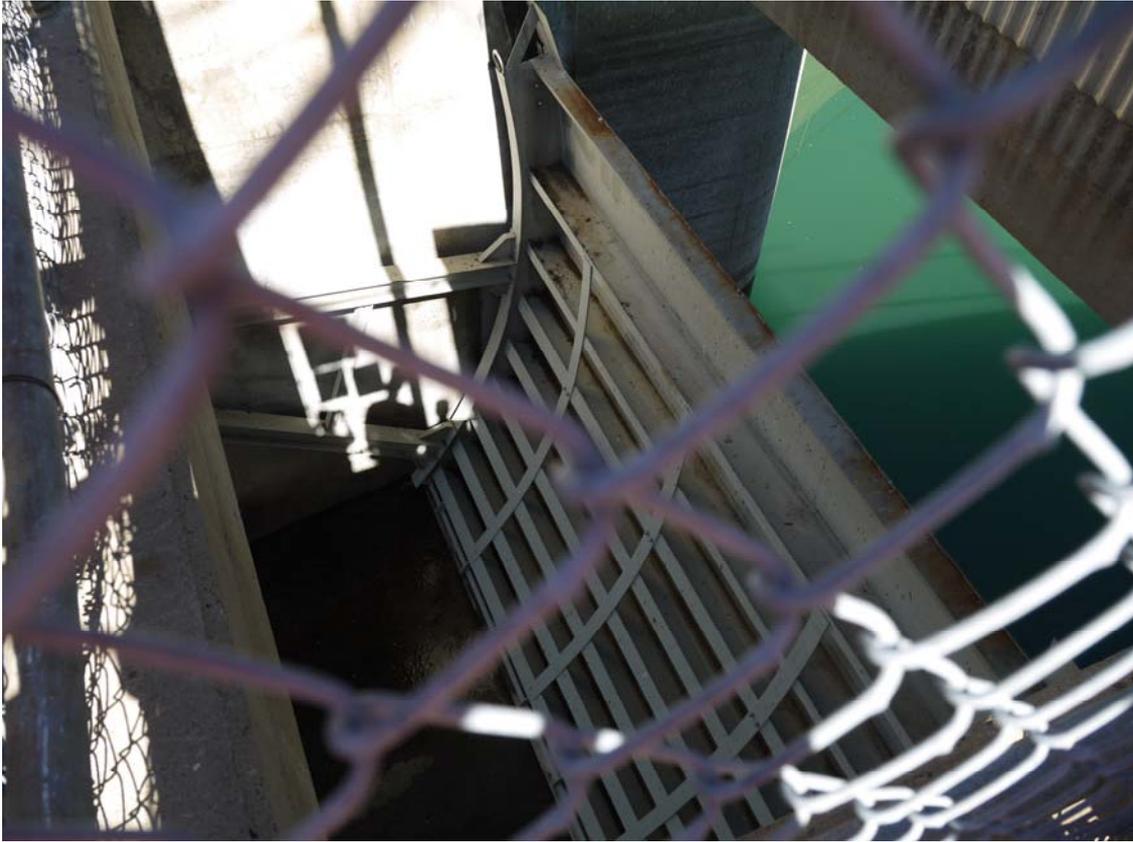
圖 2-29 Boca Dam 溢洪道閘門

Boca Dam 也屬於現地無人管理的水壩，現場設備採無線遙控方式操作，庫區水位採自計式水位計來觀測水位，而壩頂架設監視器來觀察壩頂週遭，溢洪道的啟閉採遙控方式，如圖 2-29，台灣大部分的水庫都有人員進駐管理，或許未來可以考慮蓄水量較小的水庫可以採用無人遙控管理的方式。

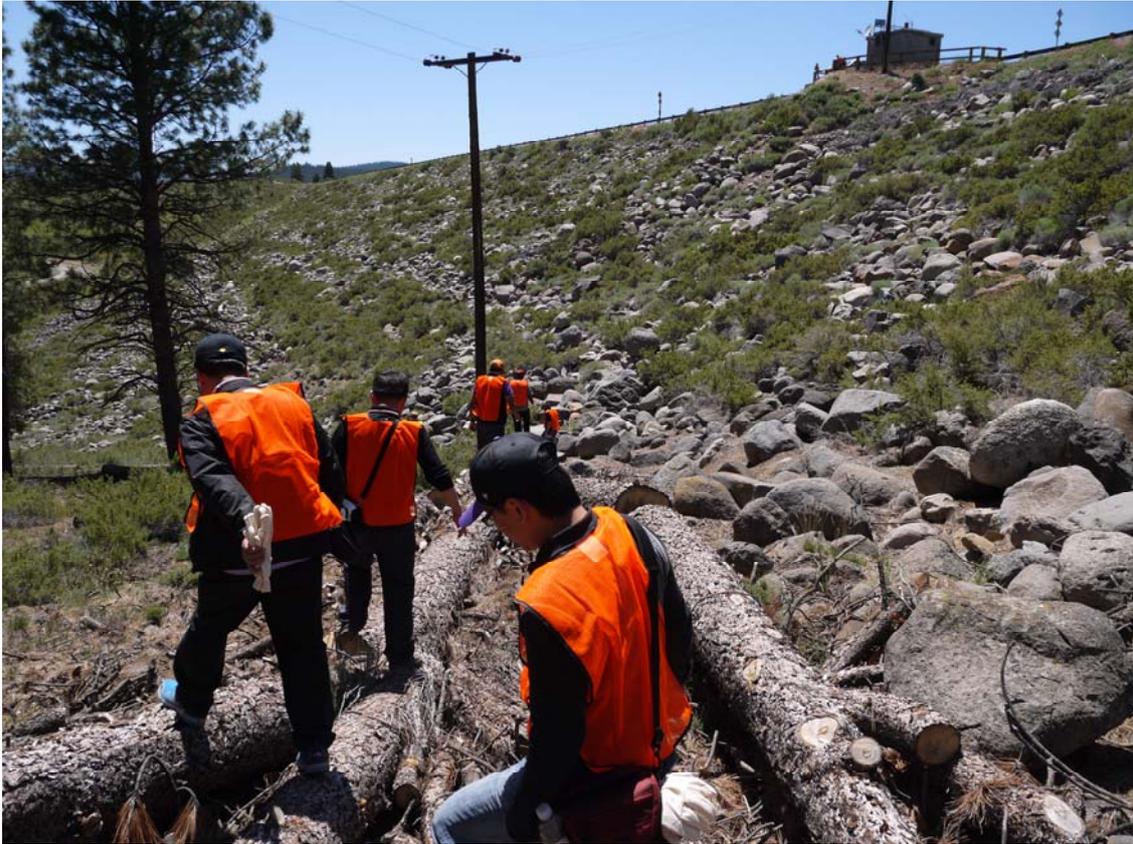
圖 2-38 Prosser Creek Dam 下游殼層調查教學

本日最後參訪 Prosser Creek Dam，圖 2-37 為 Prosser Creek Dam 銘牌，墾務局於此壩示範如何進行目視檢查，首先帶我們爬入閘門室，約有地下 6 層樓深，此壩閘門有 2 道，可以做為雙重防護用，墾務局說明 2 道閘門如何操作，平時如何保養，例如上油、除銹、檢查液壓等；隨後帶我們沿著下游殼層走到壩趾，如圖 2-38 所示，沿途說明溢洪道目視檢查項目、下游殼層檢查現目，最後說明壩基量水堰如何觀測，如圖 2-39 所示，確認流水是否為清澈，並說明地下水豐沛區域植生較豐盛。

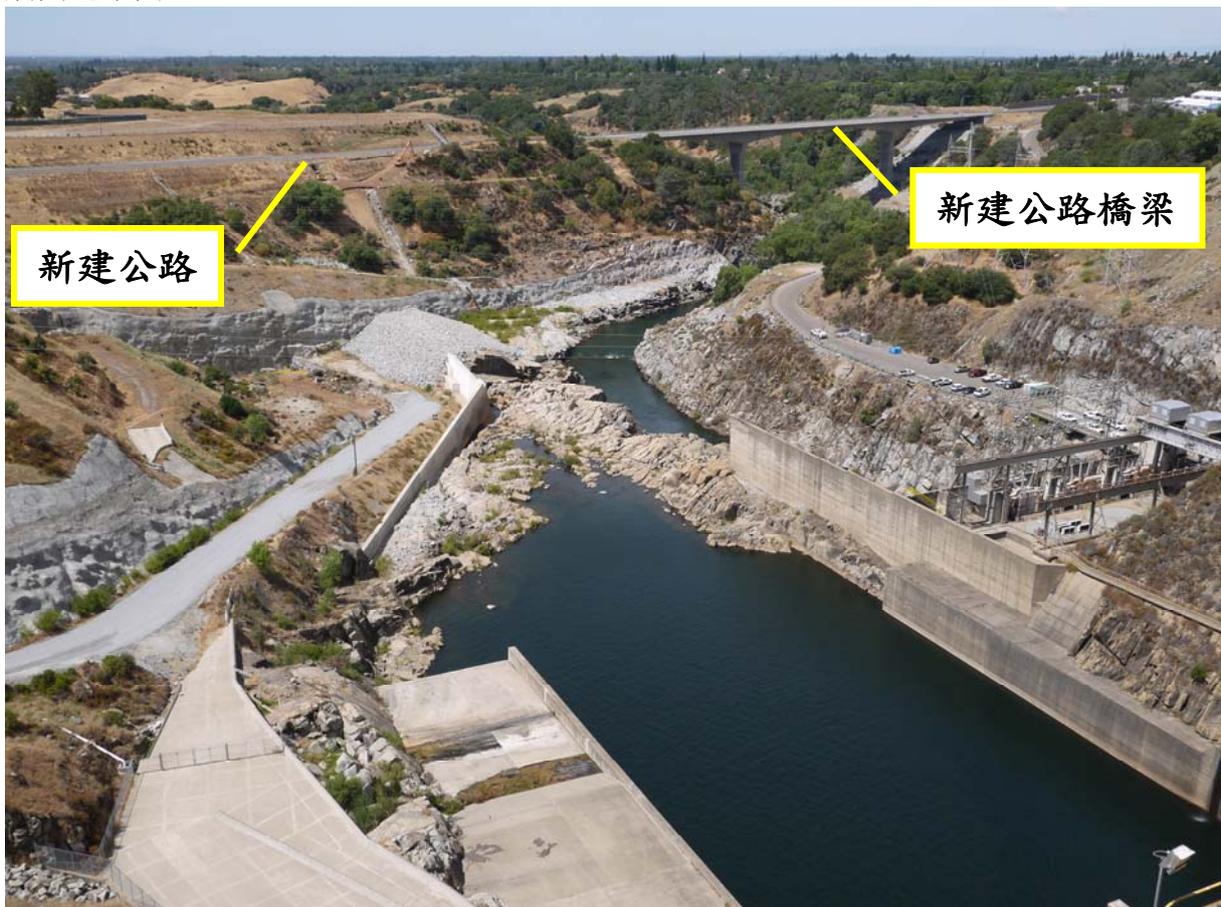
圖 2-45 Folsom Dam 溢洪道下游與新建公路

而為了新建新的溢洪道必須先新建新的公路，原公路是通過 Folsom Dam 壩頂，因此必須先修建新的公路橋梁、公路，如圖 2-45 所示。而由圖 2-45 也可以看出 Folsom Dam 地質條件佳，下游河道為硬砂岩的露頭，強度高抗沖蝕力強，與台灣下游常發生軟岩掏刷問題不同。

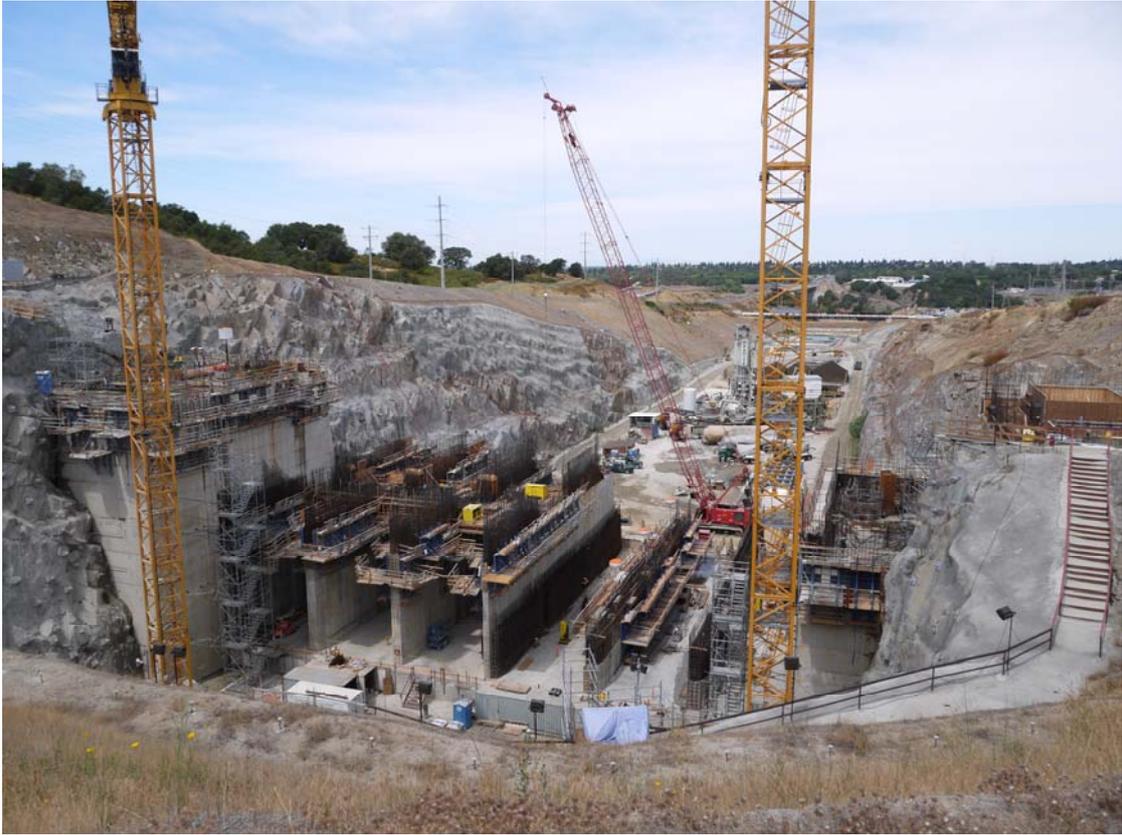
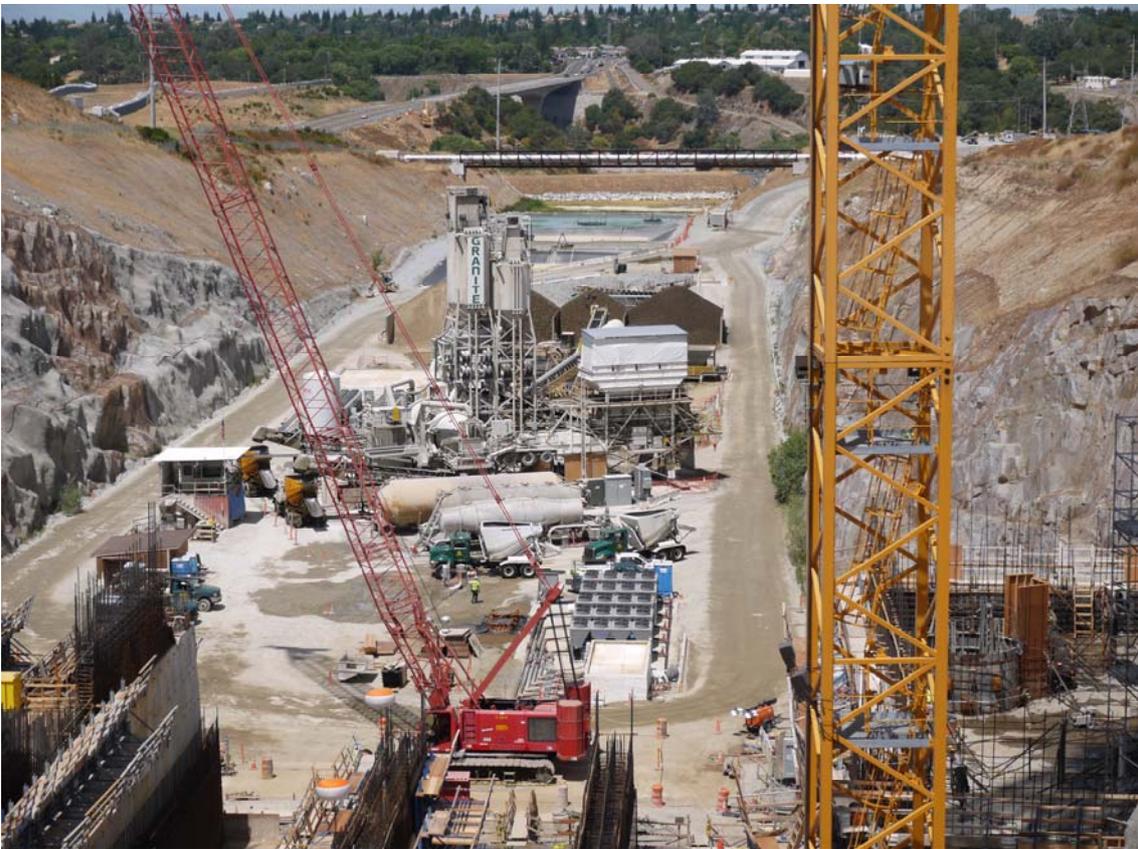
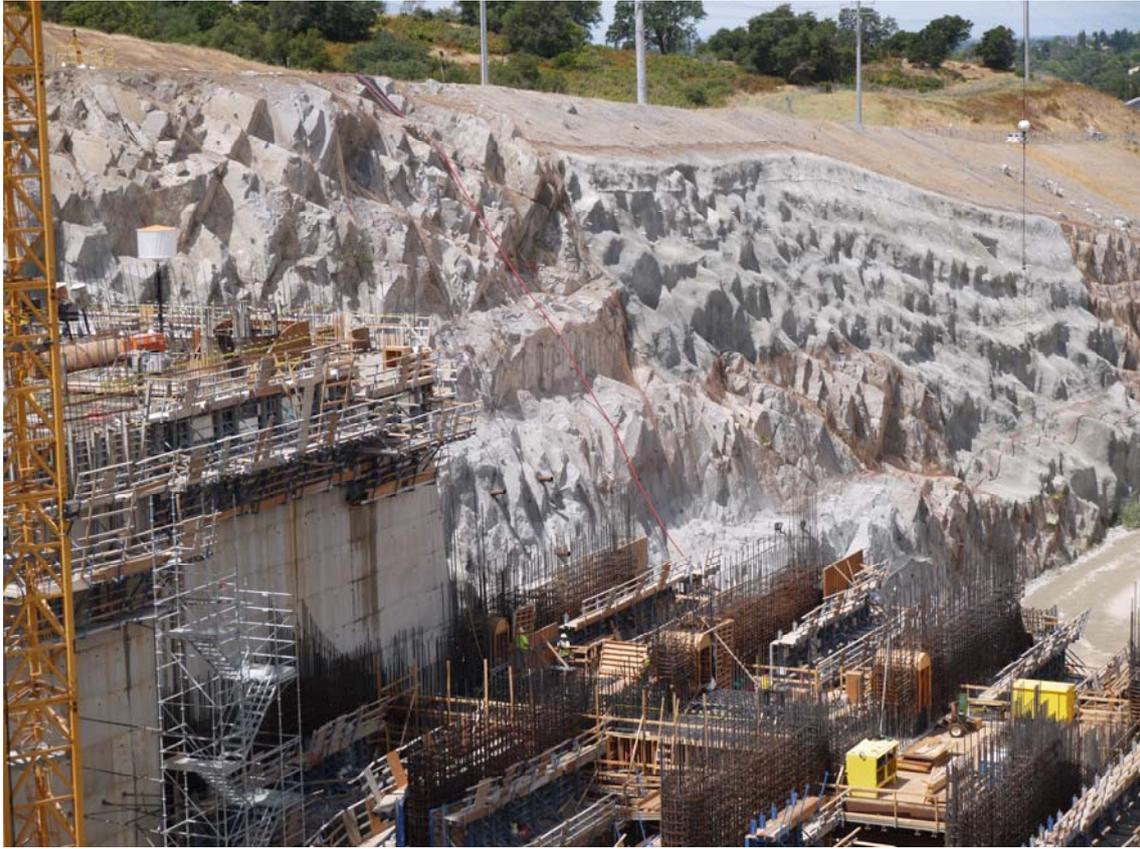
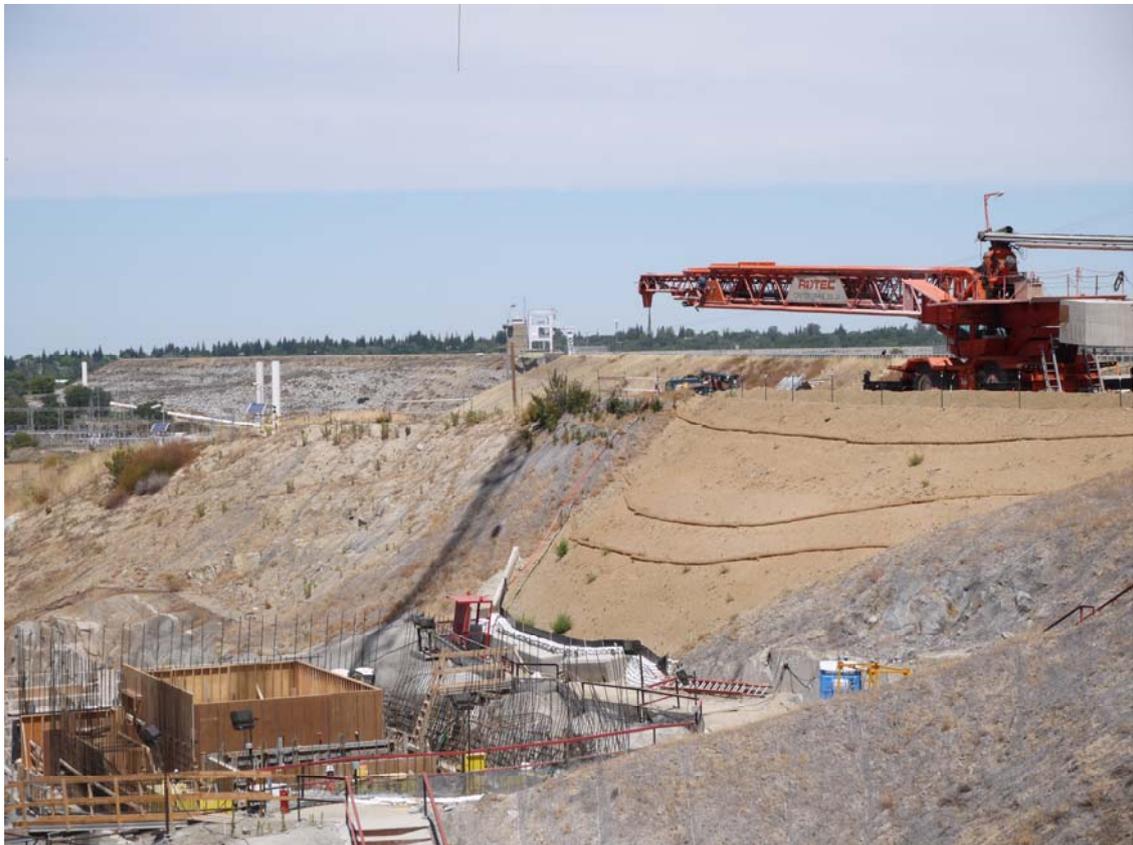
而圖 2-48~圖 2-51 為目前階段 3 現場施工情形，可以看到新建溢洪道基礎已完成，兩側邊坡也做加勁改良。

時發現，在緊急事件時溢洪能量不足，因此重新規劃設計新的溢洪道來增加排洪量，未來將採新、舊溢洪道共同使用。此更新計畫為墾務局與陸軍工兵團合作，由墾務局進行規劃設計，更新計畫總共有 5 個階段，前 2 個階段由墾務局施作，包含完成管線遷移、公路遷移、新設溢洪道填築工程；後 3 個階段由陸軍工兵團施作，包含溢洪道進水口混凝土工程、破鏡工程等。參訪當時已進行道階段 3，正在進行溢洪道進水口結構物施作工程。

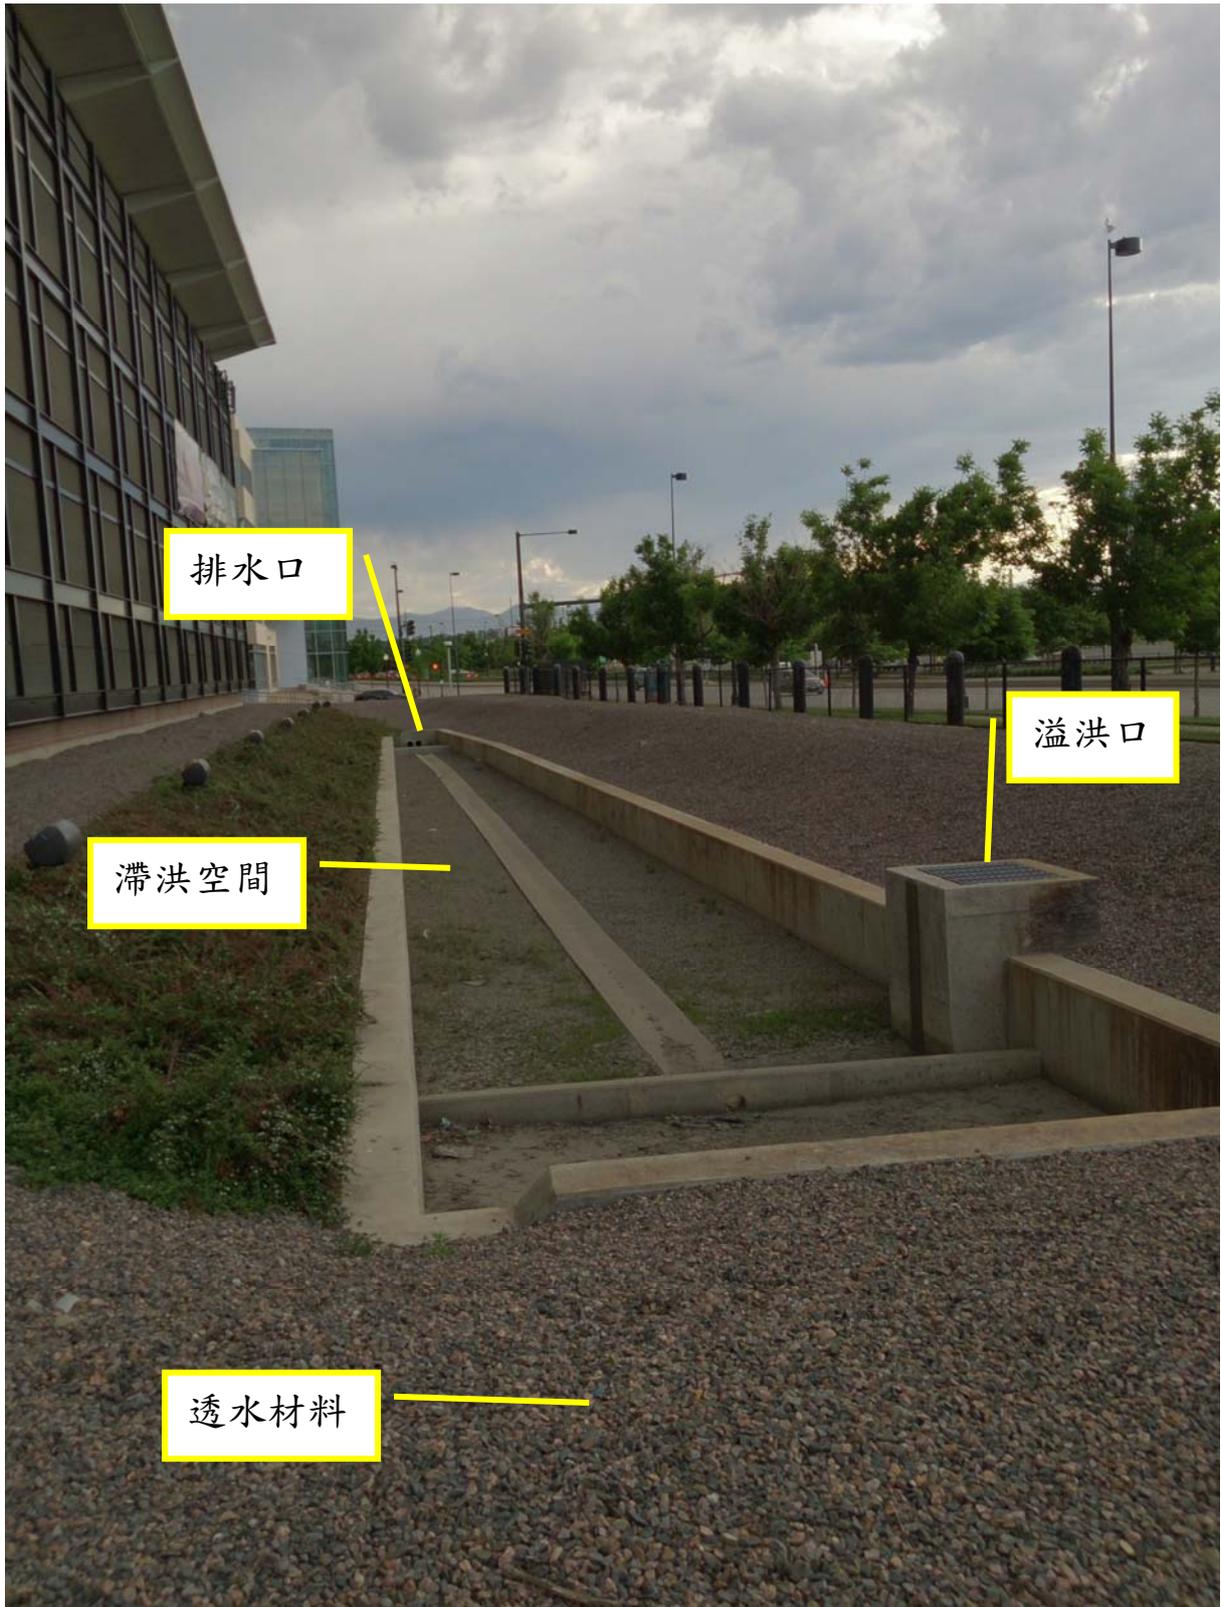
圖 2-55 丹佛市人行道旁的排水系統

利用課程的空檔在都市中行走時發現美國的都市排水系統與台灣不同，圖 2-55 為丹佛市人行道旁的一處排水系統，排水系統明顯低於路面高程，類似滯洪池的功能，最底部有排水口，高程較高處有溢流口，另外在排水系統周圍鋪上礫石透水材料增加土地透水面積，並可以減緩流入排水系統時間。圖 2-56 為科羅拉多大學丹佛分校(University of Colorado) 校區排水系統，該處為一斜坡，靠近圖 2-56 底部地勢較高，因此在地勢高側開進水口，地勢低側未開孔，避免水流進排水系統後又流出。
