關島 Piti 電廠效率試驗現場檢修及調校

服務機關：台灣電力公司台中發電廠

出國報告名稱：關島 Piti 電廠效率試驗現場檢修及調校工作

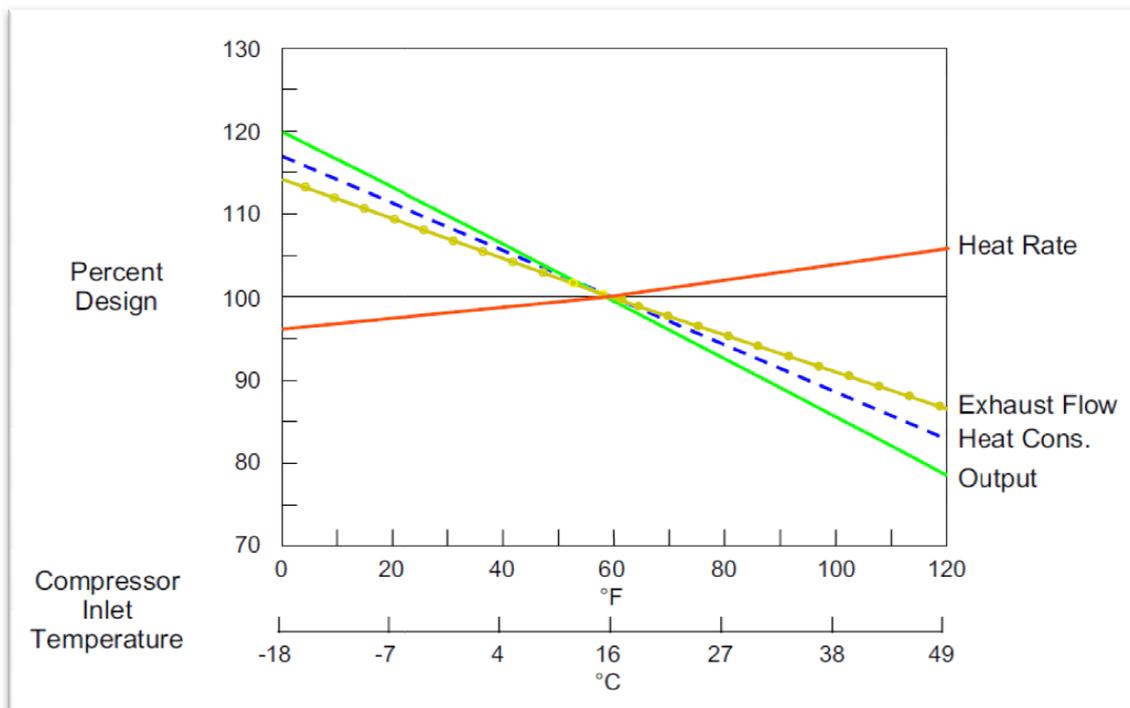
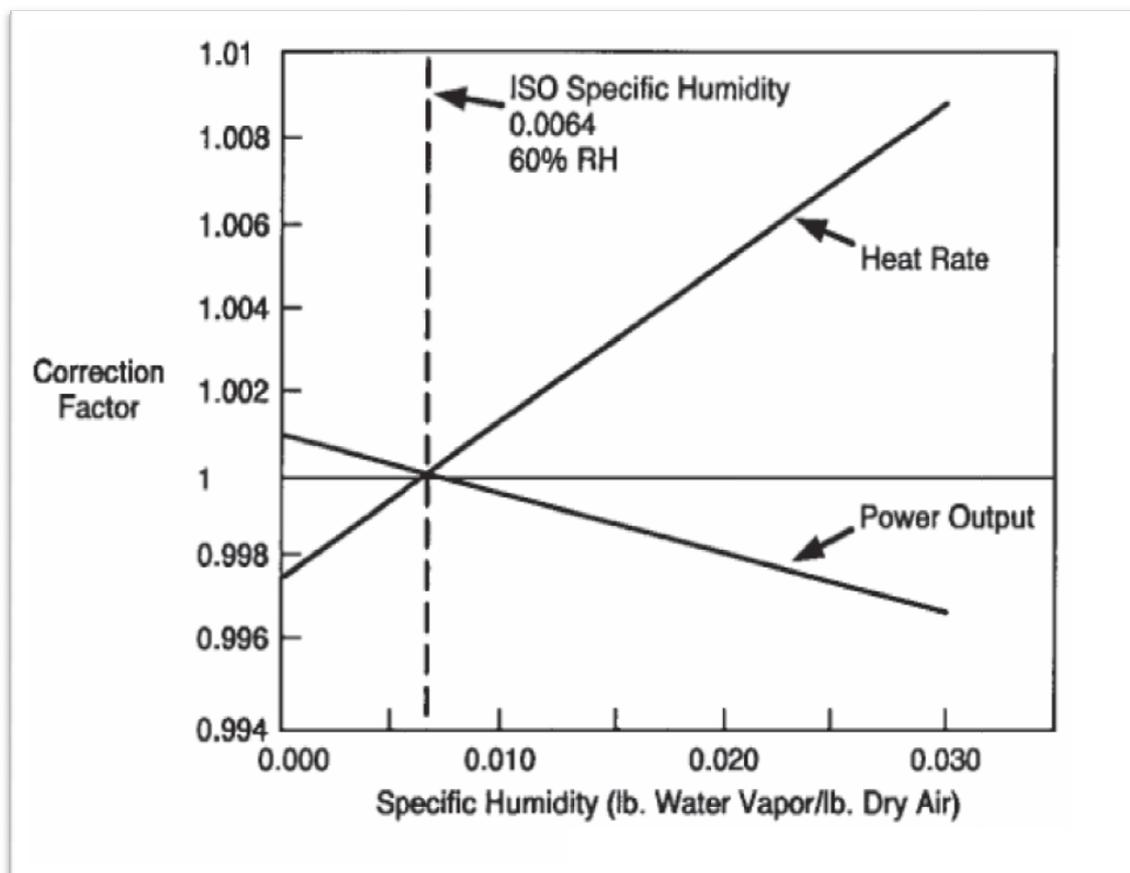
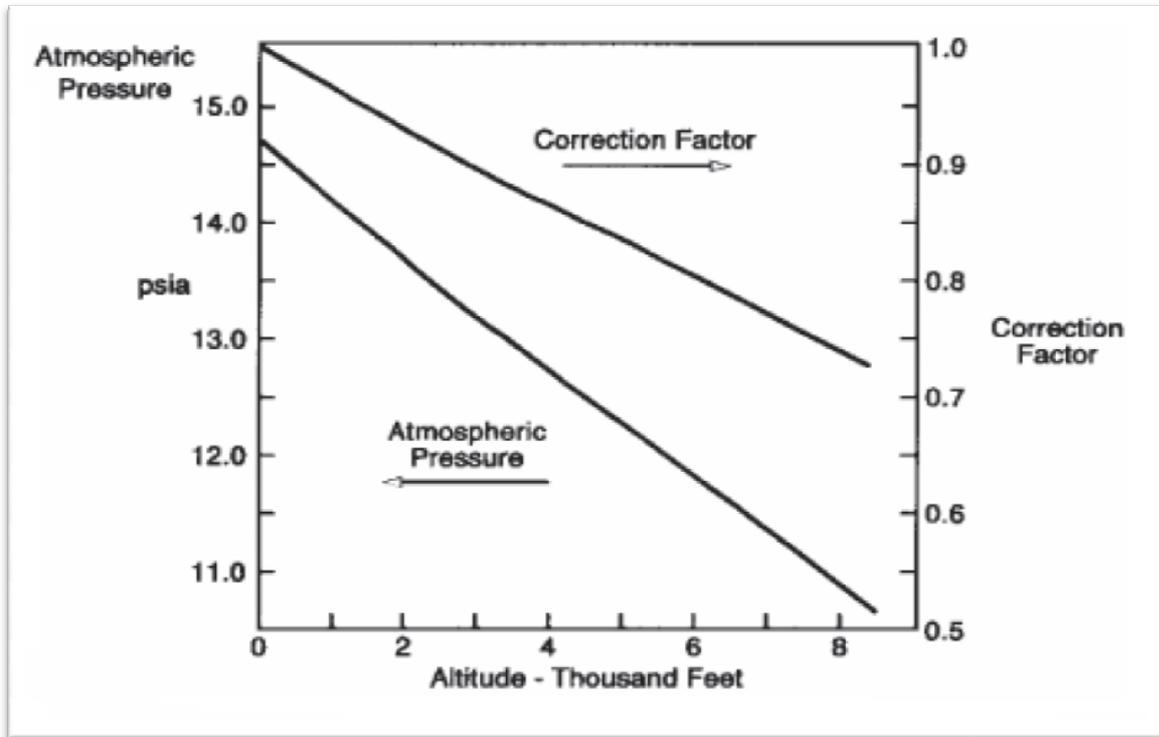
影響氣渦輪機出力因素有很多如：空氣溫度/濕度、氣壓、噴水量控制、排氣溫度控制、燃料熱值、進氣及排氣壓損等等，雖然空氣溫度/濕度、氣壓影響氣渦輪機出力顯著，但效率試驗時環境氣候條件將被修正至 ISO conditions(15°C、14.7 psia、60% relative humidity, 修正曲線參考下圖)，因此氣候條件反而影響不大，除非量測儀器本身誤差大。真正影響本次效率試驗的因素應是進氣壓損、壓縮機葉片髒污、噴水量控制及排氣溫度控制，這些影響因素在工作人員努力下皆一一排除，相較於 2014 年效率試驗結果，平均 Peak Load 淨發電量由 38,696KW 提升至 39,478KW，符合合格標準。
