## 赴 IHI 執行 RT Films Recheck

服務機關：台電電力修護處南部分處

出國報告名稱：赴 IHI 執行 RT Films Recheck

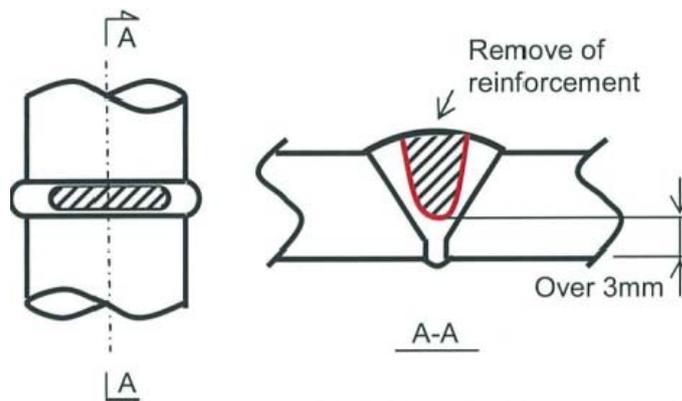
1. Unit-1&2 Header周向鐸道之複查結果與IHI之複判結果，鐸接品質大致相符，但是部份底片黑度過高，部份底片有片污現象，這些底片縱然可免強判讀，但似有失嚴謹。
2. 原廠家鐸道有爭議RT片覆判鐸口 (Furnace Front Wall Upper Panel)，經複查結果，僅少數缺陷屬於原始鐸道舊有缺陷，其餘大部份應屬現場PMI取樣後鐸補、劇修所產生。現場環境及劇修鐸補技術的掌控度應為其主因。

3. IHI複判報告中，Panel鐸道歸納為B類的底片有黑度不足及模糊二種情形，依ASME第五卷第2條T-285之要求(註：係指幾何模糊度之限制)僅供參考，底片品質之接受與否，應以能看清像質計影像及規定孔洞或線條型像質計之規定線條為準。經抽查結果，尚可判定是否有缺陷存在。

2. 很多缺陷發生在 Panel 之鐸補及劇修過程，甚至劇修多次，影響鐸道品質，統包商宜審慎選派較熟練人員。
