出國報告（出國類別：其他）

柴液型車輛調動機第4批 6輛購案監造及檢驗

服務機關：交通部臺灣鐵路管理局

本次赴韓自 107 年 3 月 5 日起至 3 月 9 日為期 5 天（含台灣 - 韓國首末 2 天交通往返），係第 4 批調動機（車號：DL2519 - DL2524）之出廠測試（係監造過程其中一環）及檢驗，其項目包括：

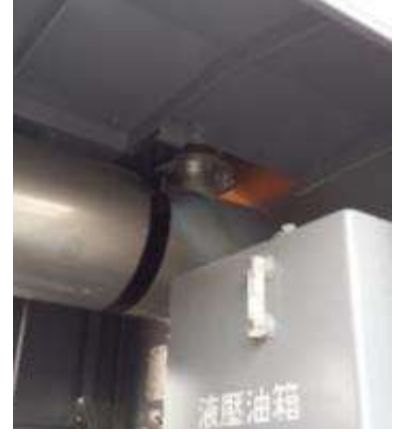
檢查引擎室
發現車頂上方排氣口滲水

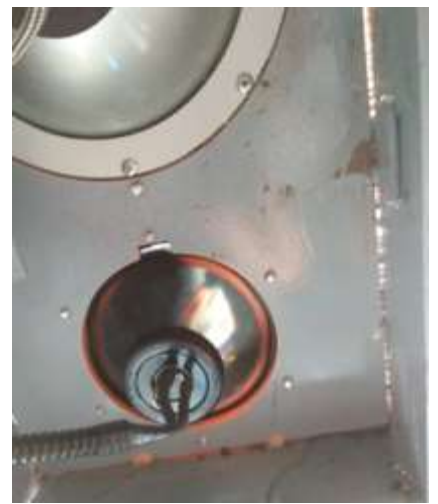
主風缸室內側頭燈罩
 框架接縫滲水
