出國報告(出國類別：其他)

空調通勤電聯車 520 輛檢驗

服務機關：交通部臺灣鐵路管理局

空調通勤電聯車 520 輛檢驗第一週週報

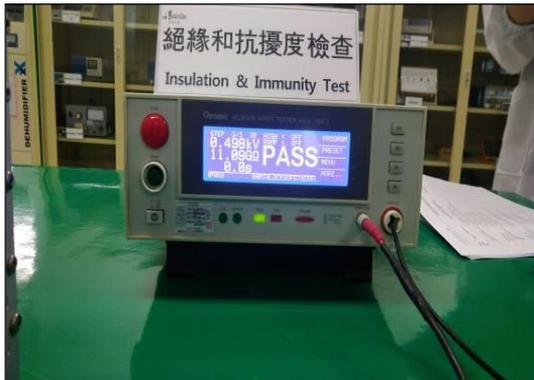
圖 3-3 絕緣及電壓抗干擾測試

- 1.InterCon Systems Co.Ltd 公司簡介，其公司沿革、產品及實績等。如圖 3-1 及附錄一所示。
- 2.行程：如圖 3-2 所示。
- 3.早上：TCMS 型式測試及出廠測試程序(硬體)。
- 4.下午：TCMS 軟體設計部門。
- 5.絕緣及電壓抗干擾測試：如圖 3-3 所示。
絕緣阻抗量測：電子量測儀使用 DC500V 檔位，量測的絕緣電阻值要高於 20MΩ。
電壓抗干擾性測試：測試訊號為 60HZ 的正弦波或 AC 1000V、超過 1 分鐘。
- 6.輸入電壓變化和運轉測試：當輸入電壓設定在 77VDC、110VDC 及 137.5VDC 時，MU、LU 及 DDU 輸出電壓在誤差值為+5VDC±5%內。如圖 3-4 所示。
- 7.尺寸檢查：量測各設備尺寸是否在設計公差內。如圖 3-5、3-6 所示。
- 8.DDU 通訊及偵錯測試：TCMS 各單元間通訊及故障偵錯等設定。如圖 3-7、3-8 及 3-9 所示。
- 9.TCMS 型式測試書面報告：由 TUV 攜回相關資料確認。如圖 3-10 所示。
- 10.DDU 實驗室：TCMS 軟體設計部門。如圖 3-11 所示。
- 11.現代集團參觀 VR：VR 視野模擬駕駛室，教育訓練使用。如圖 3-12 所示。

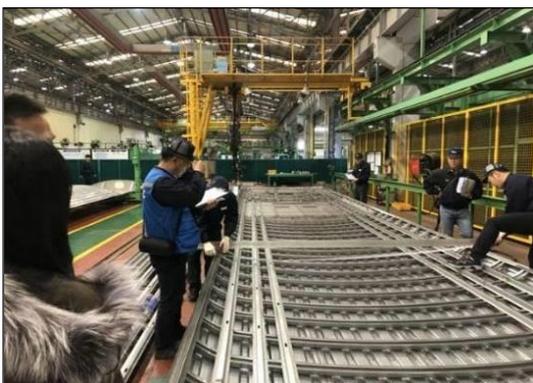
圖 3-15 車頂結構施工介紹

1. 現代樂鐵公司昌原工廠簡報介紹、車體各部總成施工進度介紹及各部門負責人介紹。如附錄二所示。
2. TRA 專案工程進度說明：本進度表為舊版，待現代樂鐵公司重新修正進度表。如圖 3-13 所示。
3. 車底框架結構總成施工介紹：此項施工分成車底框架結構總成 1ST 及車底框架結構總成 2ND，以車架地板結構為分界點，量測車底結構的長度、寬度、對角距離及直線平整度等。如圖 3-14 所示。
4. 車頂結構施工介紹：由縱樑及橫樑所構成，100 公斤工作人員行走任一處，

無明顯可視變形及發出變形回彈聲響，檢視有無依照圖面焊接、脫焊及變形。如圖 3-15 所示。

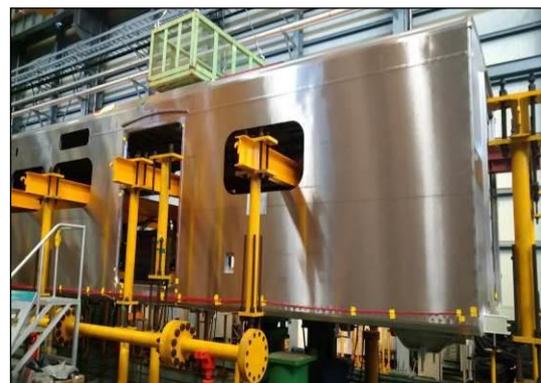
圖 3-16 車體負荷測試介紹

5. 車體負荷測試介紹：應能承受滿載質量 1.5G 之垂直負荷，且無永久變形。如圖 3-16 所示。
6. 側牆結構施工介紹：側牆各開口處都要補強，避免負荷時變形，量測各開口的長度、寬度、對角距離及焊接工序，現代樂鐵公司表示使用雷射焊接，不會有漏水情形發生。如圖 3-17、3-18 所示。
7. 轉向架結構施工介紹：轉向架組件安裝，轉向架電腦控制自動焊接機及 3D 立體掃描器。如圖 3-19 所示。
8. 車體六面體組裝：前端牆、後端牆、車頂、左側牆、右側牆及車底框架等組成，組裝完成後再做水密試驗。如圖 3-20 所示。

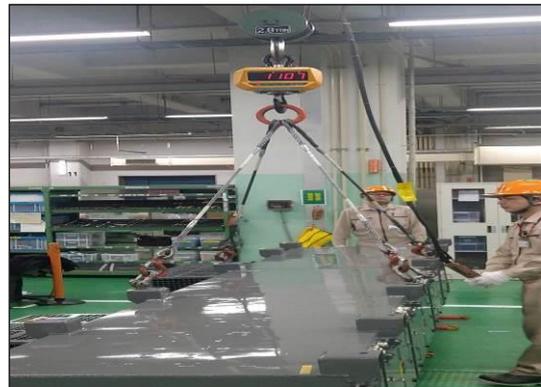
圖 3-30 重量測量

1. 目視檢查：目視檢查、尺寸與公差驗證，量測 CI 箱子的尺寸、量測 CI 箱子吊掛螺絲孔的尺寸；對照油漆顏色是否為送審顏色；檢視外觀有無破損或不良。如圖 3-25、3-26、3-27 所示。
2. 標誌檢查：對照 CI 箱子外的各銘牌是否為原製造廠設計型式、是否不潔、位置及數量。如圖 3-28、3-29 所示。
3. 重量測量：量測箱子的重量是否在設計值(1073kg~1160kg)間，以避免影響車輛配重。如圖 3-20 所示。

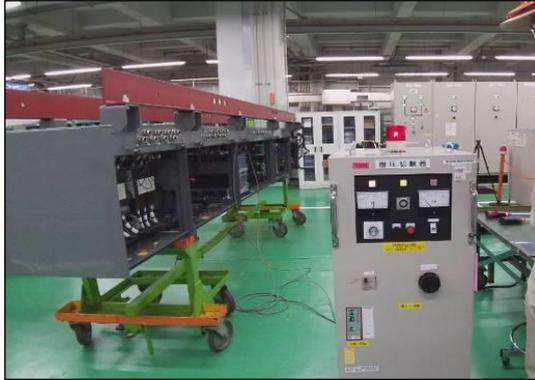
圖 3-31 高壓迴路耐壓測試

1. 耐電壓測試：牽引整流器變流器高壓迴路耐壓測試、測耐壓後再做一次絕緣量測。如圖 3-31、3-32 所示。

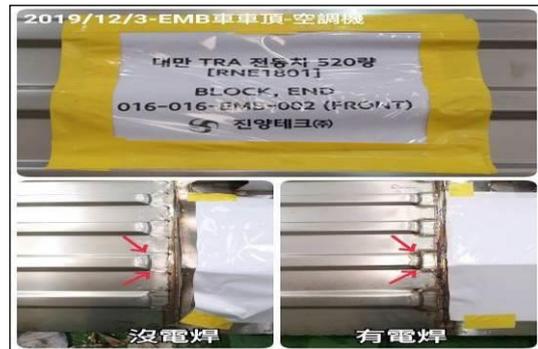
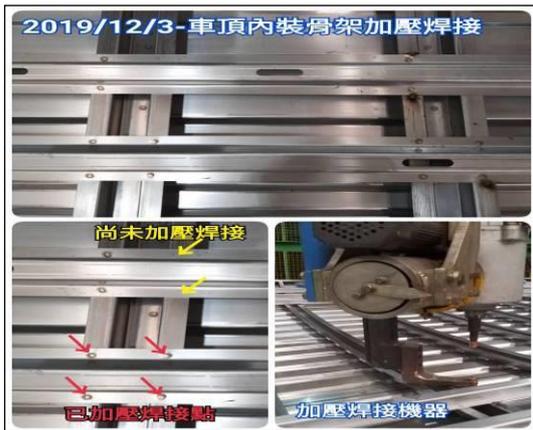
1. 施工協調會：討論目前車輛進度及相關資料，請現代樂鐵公司儘速提供中文/英文版簡報、全專案施工進度表、前 2 編組施工進度表、單列編組施工進度表、單車施工進度表、週報表及日報表、車輛施工圖面等進版資料。如圖 3-53 所示。
2. 編號 016-EMB-002(#16)車/車頂空調機安置底座焊接施工抽驗，發現有一處未電焊，樂鐵公司當場改善。如圖 3-54、3-55 所示。
3. 編號 013-EPA-003(#15)車/側邊結構總成焊接施工。
4. 編號 011-ED-003(#8)車/車體結構總成焊接施工抽驗。如圖 3-56 所示。
5. 車架鑽孔施工。如圖 3-57 所示。

圖 3-54 車頂焊接施工-1

圖 3-55 車頂焊接施工-2

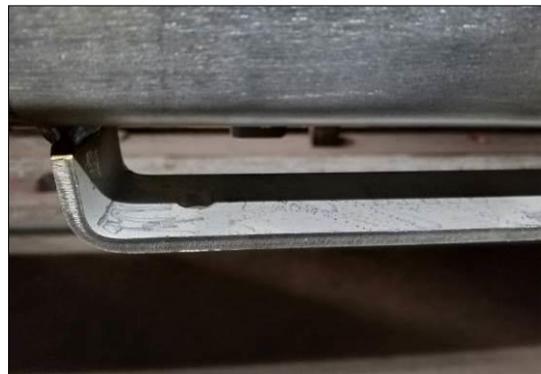
1. 編號 002-EMA1-001(#3)車/車體結構總程施工、尺寸抽驗量測，發現數處框架四周有毛邊未磨平，日後工作人員容易發生割傷情形，開通知改善事項單。如圖 3-62、3-63 所示。

圖 3-63 框架四周有毛邊

2. 車輛停放在水密試驗場所，等待做水密試驗。如圖 3-65 所示。
3. 通知改善事項單：TRA520-0001、TRA520-0002

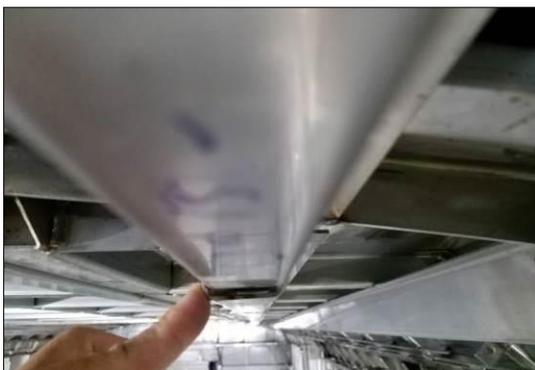
後部天花板框架縱樑連接處，明顯可視未平整，高低落差過大約 3~5mm，日後安裝天花板會變形或安裝不良。如圖 3-64 所示。

圖 3-64 天花板框架連接處落差過大

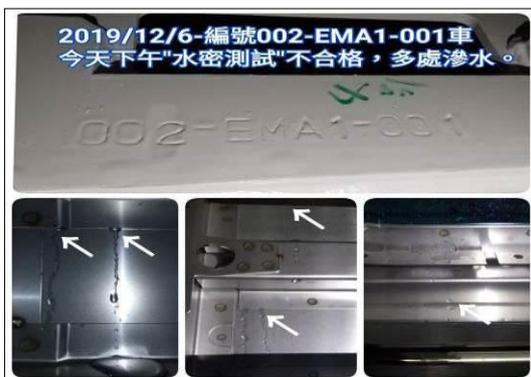
1. 編號 013-EPA-003(#15)車/側邊結構總成施工、尺寸抽驗量測，側牆開口處長寬及對角尺寸。如圖 3-66 所示。
2. 編號 013-EPA-003(#15)車/車頂結構總成施工、尺寸抽驗量測。如圖 3-67 所示。
3. 編號 002-EMA1-001(#3)車/水密測試：側牆多處不間斷漏水狀，判定不合格；水密測試時發現後部車頂內部結合處(空調機做安裝處)，2 處焊接處已經完全脫開，開通知改善事項單。如圖 3-68~3-71 所示。
4. 通知改善事項單：TRA520-0003、TRA520-0004。

圖 3-70 側牆多處滲水

Overview 摘要	Water Ingress through the joint between side panel and rain gutter 水邊側板及雨水槽的連接處滲入
Cause 原因	Sealing imperfection of the joint between side panel and rain gutter 側板及雨水槽間的連接處密封不良

1. 編號 019-EMA1-004(#19)車/車頂、HVAC 塊(前/後)施工、尺寸抽驗量測。
2. 編號 019-EMA1-004(#19)車/車頂框架結構及蒙皮焊接施工。
3. 水密試驗場：至合格試驗場進行水密測試。如圖 3-98、3-99 所示。
4. 通知改善事項單 TRA520-0007/編號 010-ED-002(#2)車/確認已將隔音材料塗層去除，進行水密試驗測試，測試結果合格。
5. 通知改善事項單 TRA520-0003/編號 002-EMA1-001(#3)車：確認依車體雨水槽進水改善計畫改善車廂漏水情形，進行水密試驗測試(16:40 開始)，測試結果合格。

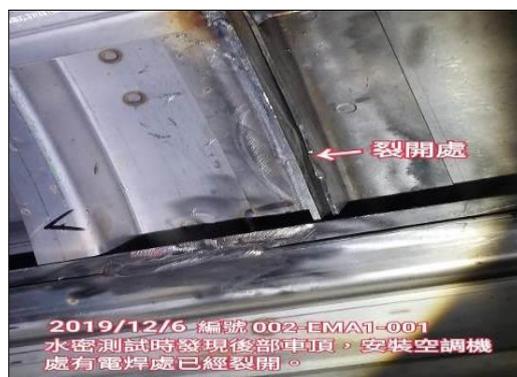
圖 3-71 焊接處已經完全脫開

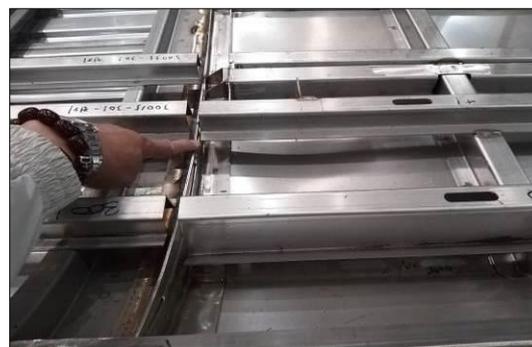
1. 編號 014-EMA2-003(#14)車/車底結構總成 2 施工、尺寸抽驗量測。如圖 3-72~3-74 所示。
2. 編號 016-EMB-002(#16)車/車頂結構總成施工、尺寸抽驗量測，車頂框架有不良處所，開通知改善事項單。如圖 3-75 所示。
3. 編號 010-ED-002(#2)車/隔音材料厚度檢測。如圖 3-76、3-77 所示。
4. 通知改善事項單：TRA520-0005。

圖 3-75 車頂結構總成施工

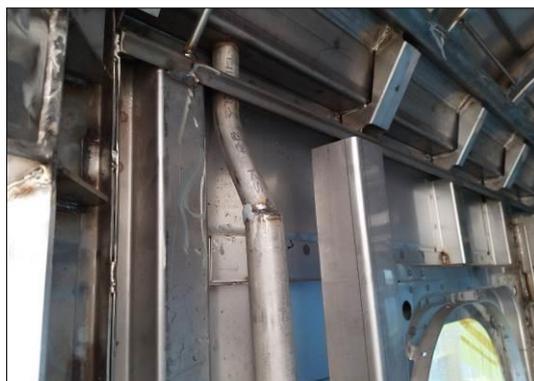
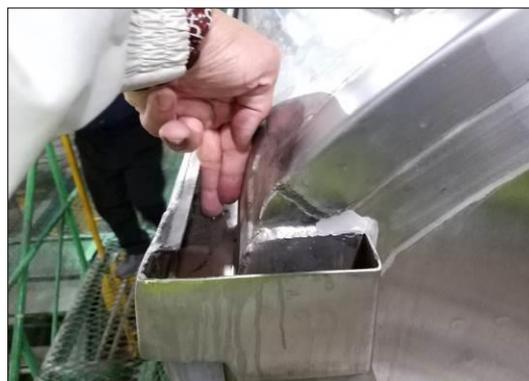
1. 編號 020-ED-004(#12)、012-EMA1-003(#13)及 014-EMA2-003(#14)等車末端結構總成施工、尺寸抽驗量測。如圖 3-90、3-91 所示。
2. 編號 020-ED-004(#12)車/車駕駛室結構總成施工、尺寸抽驗量測。如圖 3-92、3-93 所示。
3. 現場抽驗時發現車側側牆排水管前後管徑不同，是否能依契約要求排水（排水量流量計算為何），開通知改善事項單。如圖 3-94、3-95 所示。
4. 通知改善事項單 TRA520-0003-編號 002-EMA1-001(#3)車：
5. 車體雨水槽進水改善計畫中車側板上處，有預留焊接飾板高度，未製作樣品及工法設計，致現車焊接時水平直線凹凸不平，開通知改善事項單。如圖 3-96、3-97 所示。
6. 通知改善事項單：TRA520-0008、TRA520-0009。

圖 3-94 側牆排水管前後管徑不同

圖 3-95 側牆排水管前後管徑不同

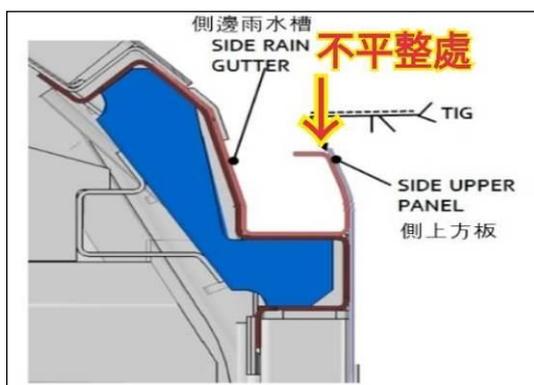
圖 3-96 改善方案

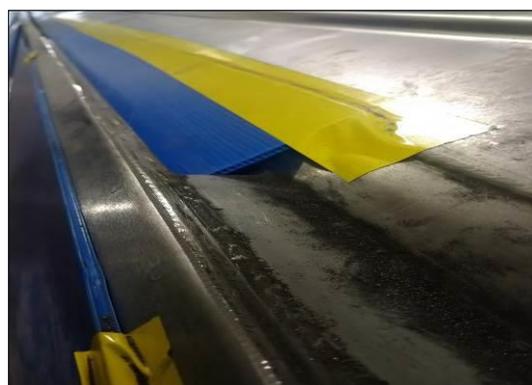
圖 3-97 實際施工

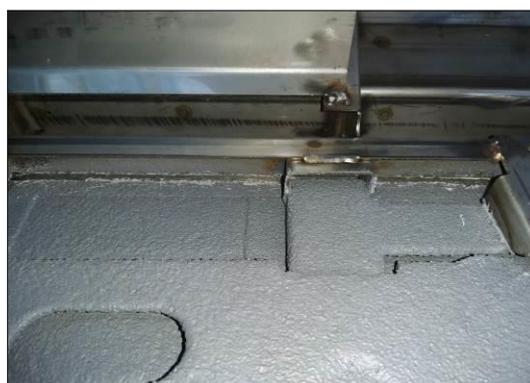
圖 3-99 隔音材料塗層去除

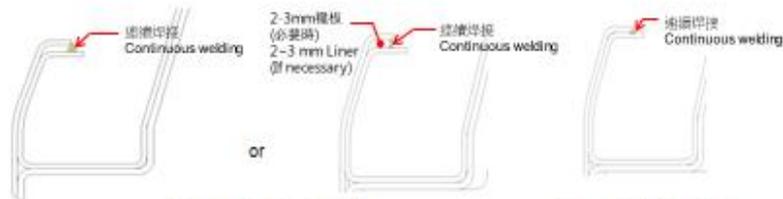
原方式-現行方式 AS-IS

Figure 1. Train set #1,2
圖1. #1,2 列車

Figure 2. Train set #3 ~
圖2. #3 列車

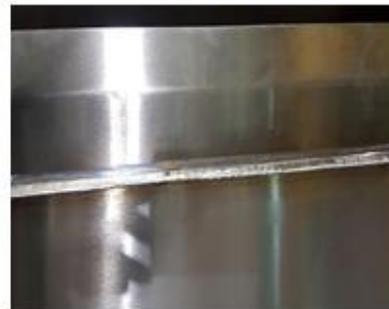
Figure 4. Welding sample result
圖4. 銲接樣結果
